## **RELATÓRIO FOTOGRÁFICO - 4ª MEDIÇÃO**

**OBRA: CONSTRUÇÃO DO FÓRUM TRABALHISTA DE APUCARANA**

**CONTRATADA: PRP EMPREENDIMENTOS E CONSTRUÇÃO CIVIL LTDA - EPP**

Considerando a instituição da Comissão de Recebimento e Fiscalização da CONSTRUÇÃO DO FÓRUM TRABALHISTA DE APUCARANA, objeto do Contrato Nº 34/2017, CP 04/2016, com efeitos através do despacho exarado pela Sra. Ordenadora da Despesa, os componentes abaixo elencados apresentam o relatório fotográfico das vistorias realizadas, que tiveram como objetivo a fiscalização dos serviços executados pela Contratada, no período de 25/09/2017 até 31/10/2017 (quarta etapa).

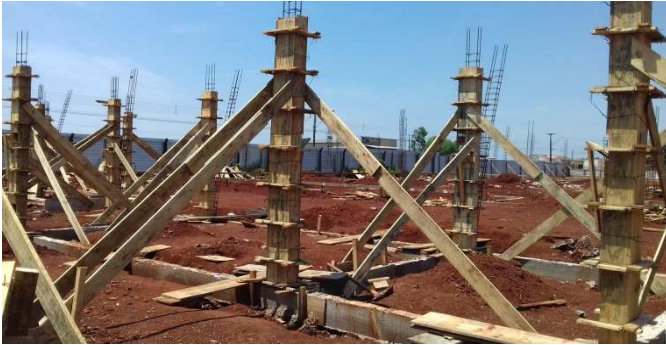
Figura 1C: Fôrmas de pilares, com escoras montadas e já aprumadas

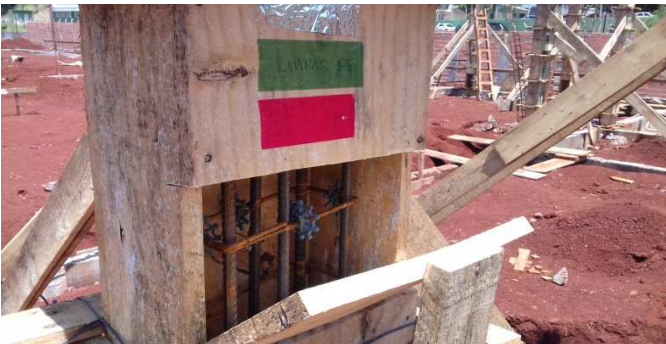
Figura 2C: Detalhe de uma janela de concretagem, localizada no meio do pilar

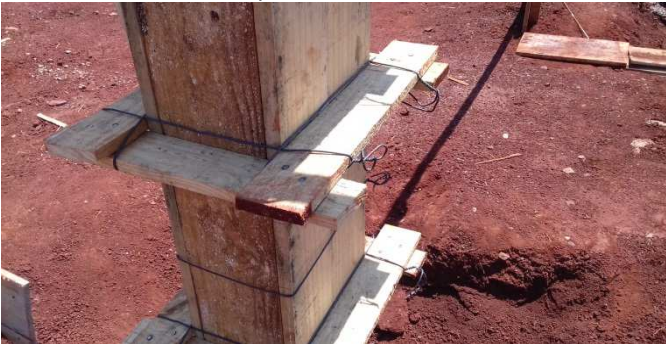
Figura 3C: Detalhe do sistema de gravatas de travamento da emenda das barras (sobreposição ou solda) das fôrmas dos pilares

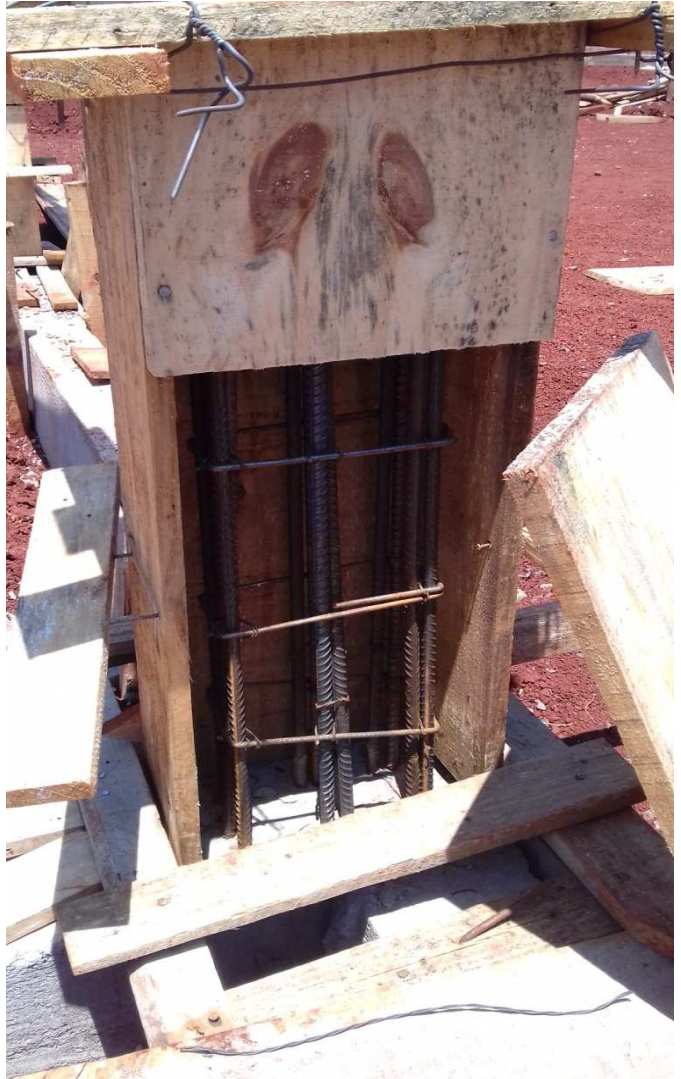
Figura 4C: Detalhe da janela de limpeza e verificação dos arranques dos pilares. Facilita a remoção de caliças de obra no pé do pilar e favorece à fiscalização a verificação da emenda das barras (sobreposição ou solda)

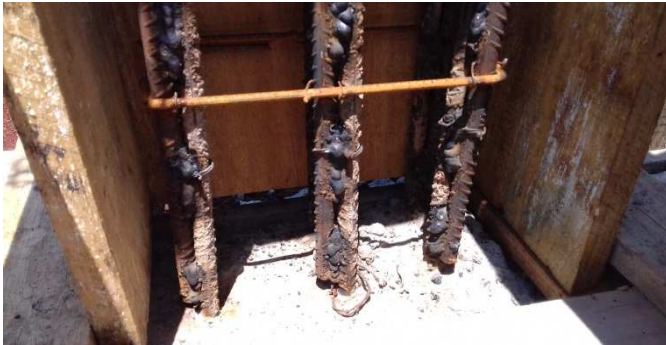
Figura 5C: No detalhe, um conjunto de barras de 1/2", já soldadas

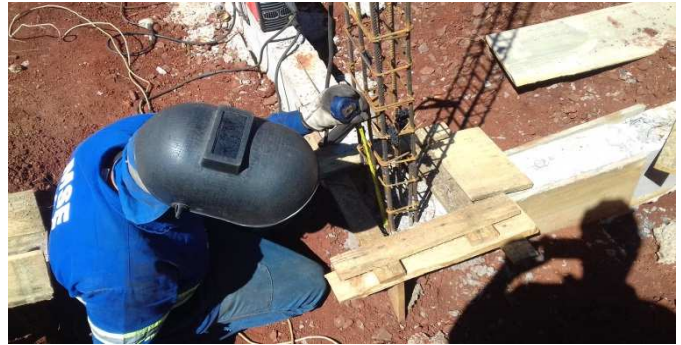
Figura 6C: Operário realizando a solda das ferragens (arranque com armadura longitudinal)

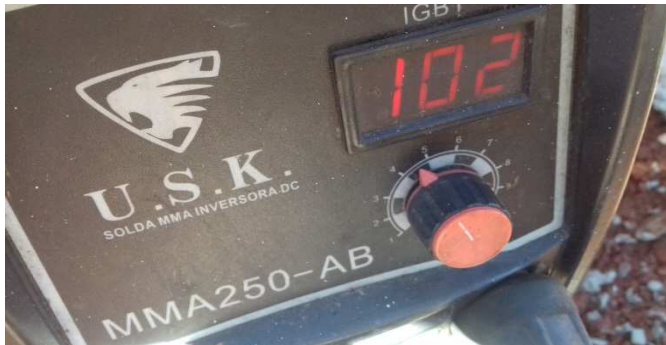
Figura 7C: Soldador de eletrodo sendo calibrado para atingir a temperatura mínima de trabalho, para evitar de solda e dos espaçamentos entre cordões. Os valores destempero da armadura e, ao mesmo tempo, garantir a perfeita fusão entre o metal-solda e a armadura. A amperagem ideal foi a de 100A, para o eletrodo adotado.

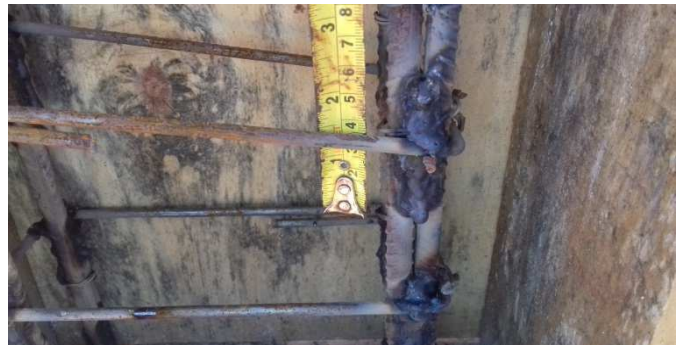
Figura 8C: Fiscalização realizando a aferição dos cordões adotados seguindo a orientação do parecer técnico fornecido pelo Engenheiro Gustavo Vince Rodrigues

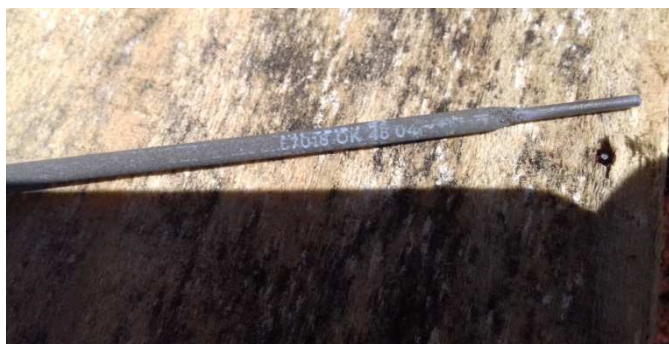
Figura 9C: Eletrodo utilizado, conforme recomendação do parecer técnico (E7018 AWS)

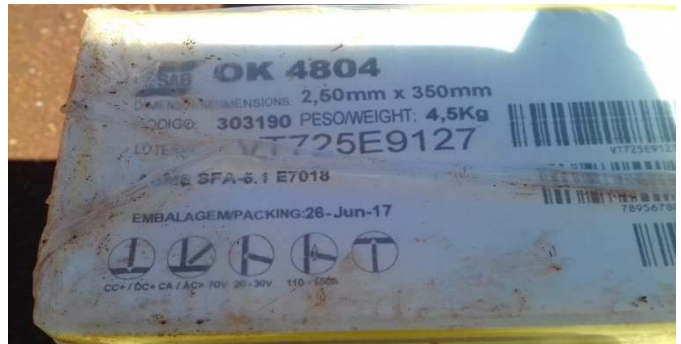
Figura 10C: Caixa com eletrodos de solda E7018 AWS

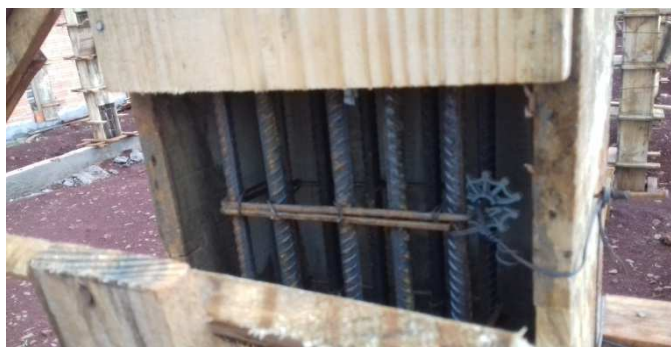
Figura 11C: No detalhe, amarração das armaduras para evitar movimentação durante a concretagem

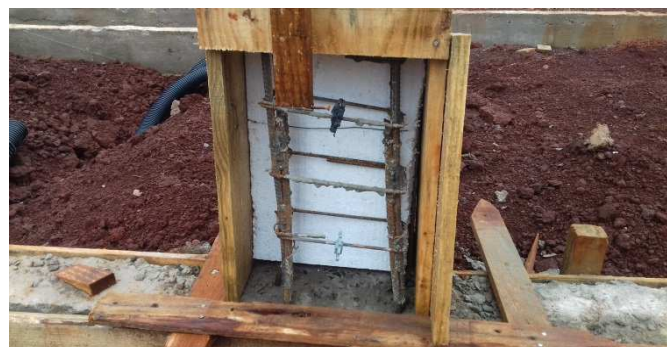
Figura 12C: Aplicação de EPS na separação entre pilares gêmeos (junta estrutural de dilatação)

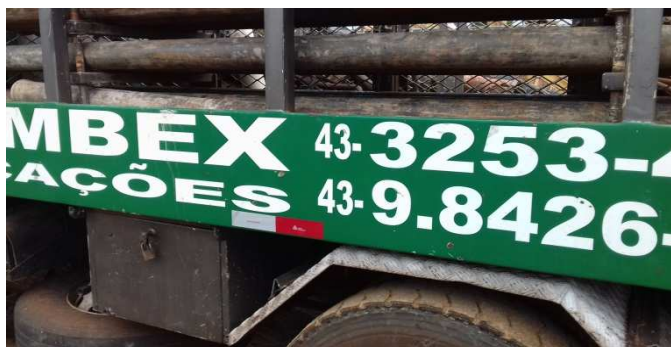
Figura 13C: Bomba utilizada na concretagem dos pilares

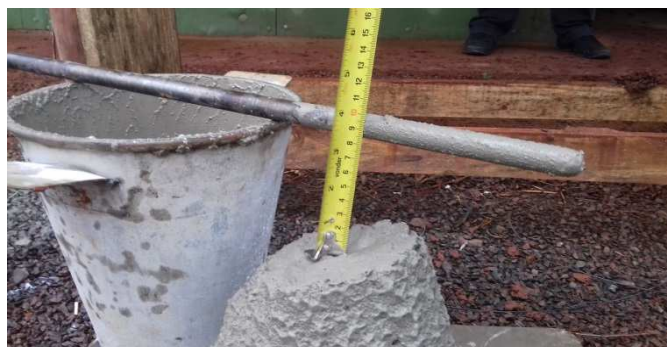
Figura 14C: Teste de Slump, realizado no recebimento do concreto

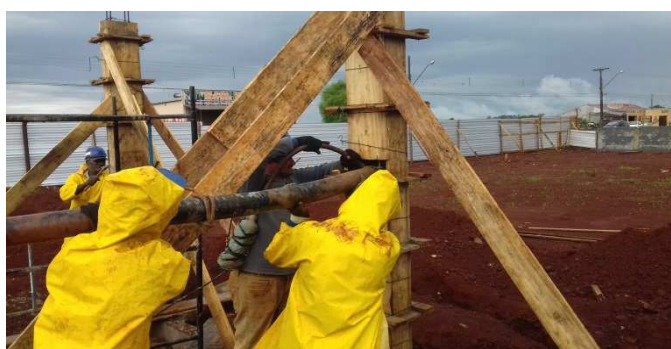
Figura 15C: Início da concretagem de um pilar, através da janela intermediária

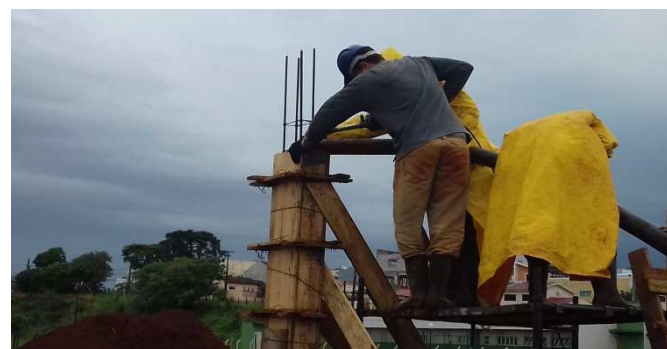
Figura 16C: Finalização da concretagem do mesmo pilar de 15C, pelo seu topo

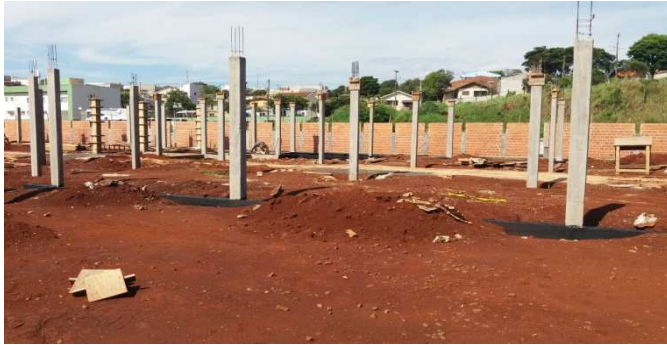
Figura 17: Visão geral dos pilares após concretagem (a maioria já desformada)

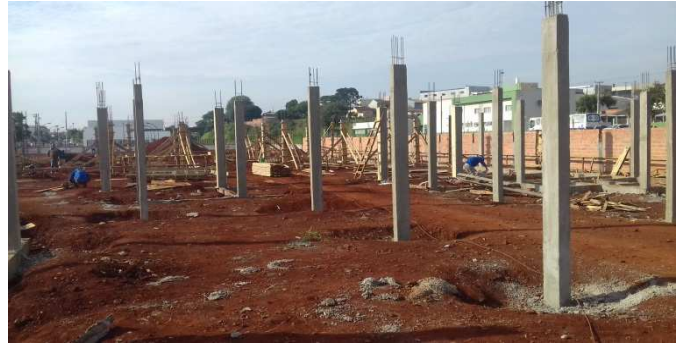
Figura 18: Visão geral dos pilares após concretagem (a maioria já desformada)

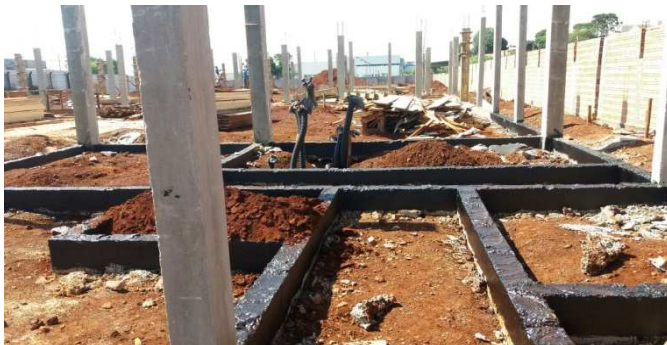
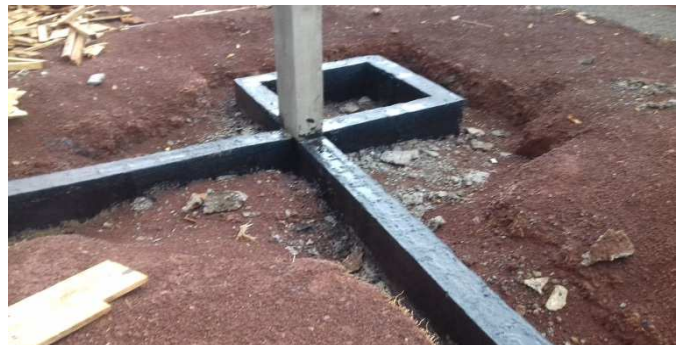
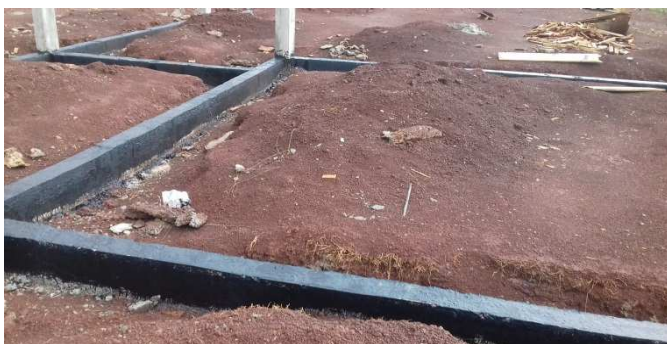
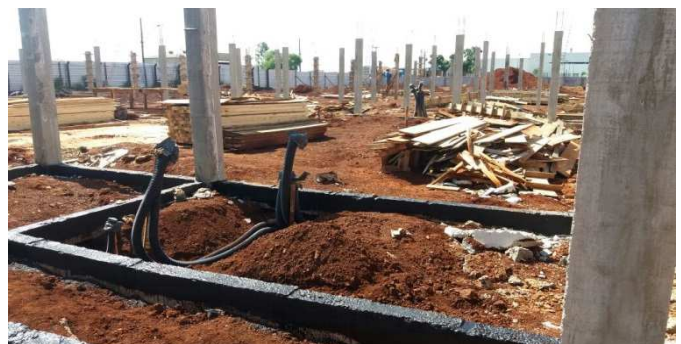
Figura 19C: Aplicação de impermeabilizante betuminoso nas vigas baldrame

Figura 20C: Aplicação de impermeabilizante betuminoso nas vigas baldrame

Figura 21C: Aplicação de impermeabilizante betuminoso nas vigas baldrame

Figura 22C: Aplicação de impermeabilizante betuminoso nas vigas baldrame

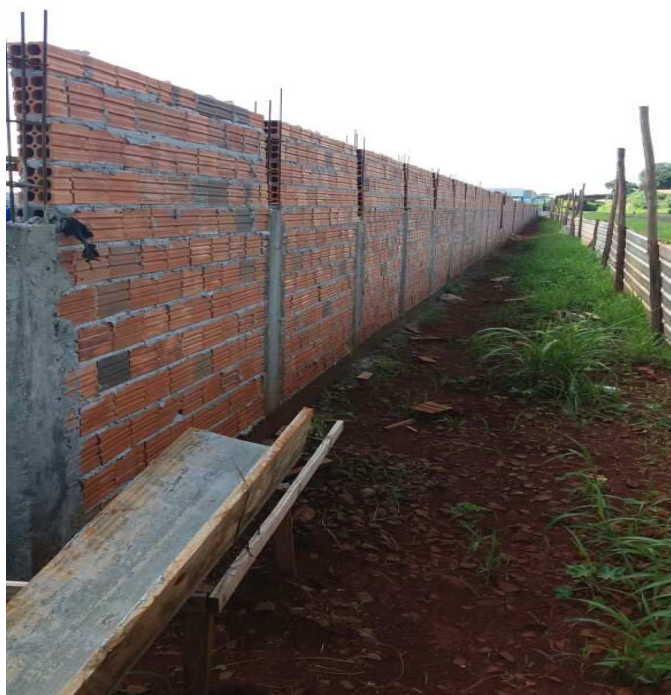
Figura 23C: Muro em alvenaria executado quase completamente, nos fundos.

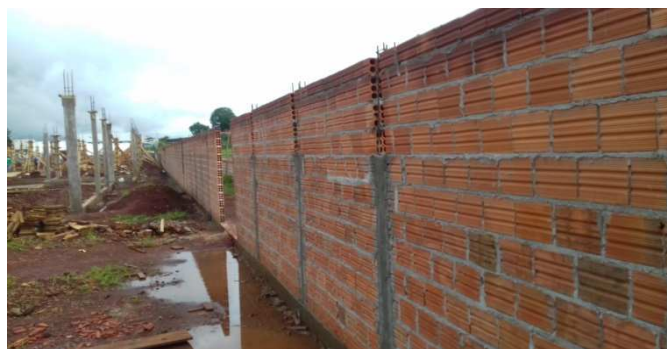
Figura 24C: Vista geral do muro de fechamento do terreno

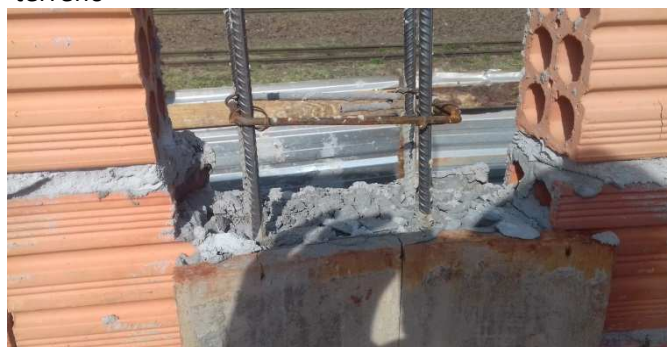
Figura 25C: Detalhe de pilarete de travamento do muro

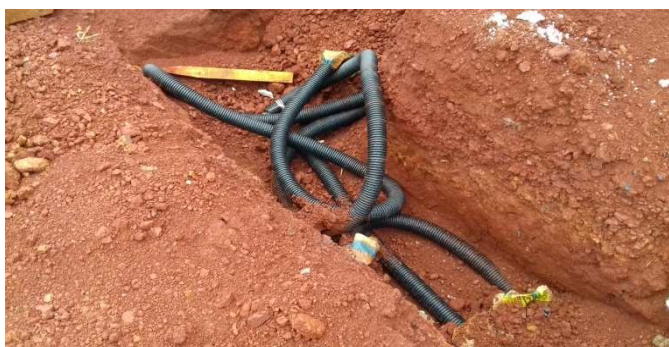
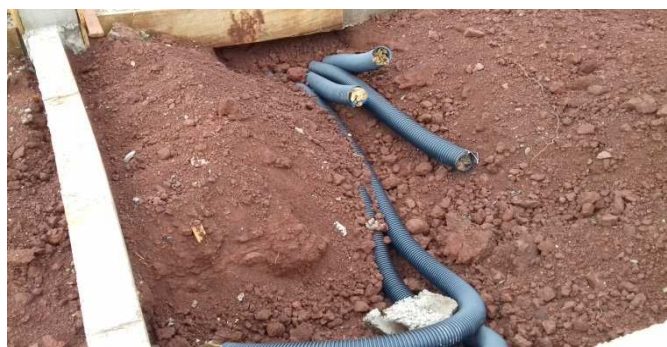
Figura 01E: Detalhe de valas e tubulações elétricas PEAD 4"

Figura 02E: Detalhe de valas e tubulações elétricas PEAD 4"

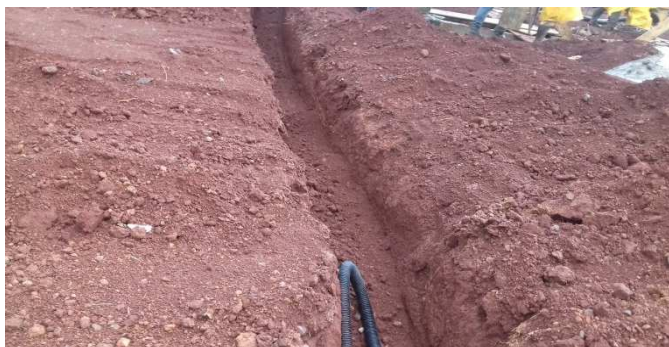
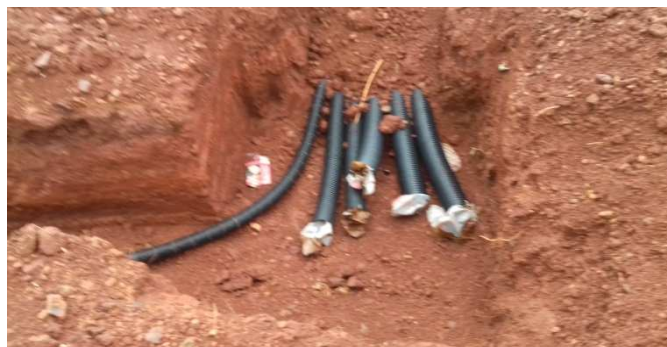
Figura 03E: Vala aberta para passagem de tubulação elétrica  
Figura 04E: Tubulação elétrica (4") e lógica (3")

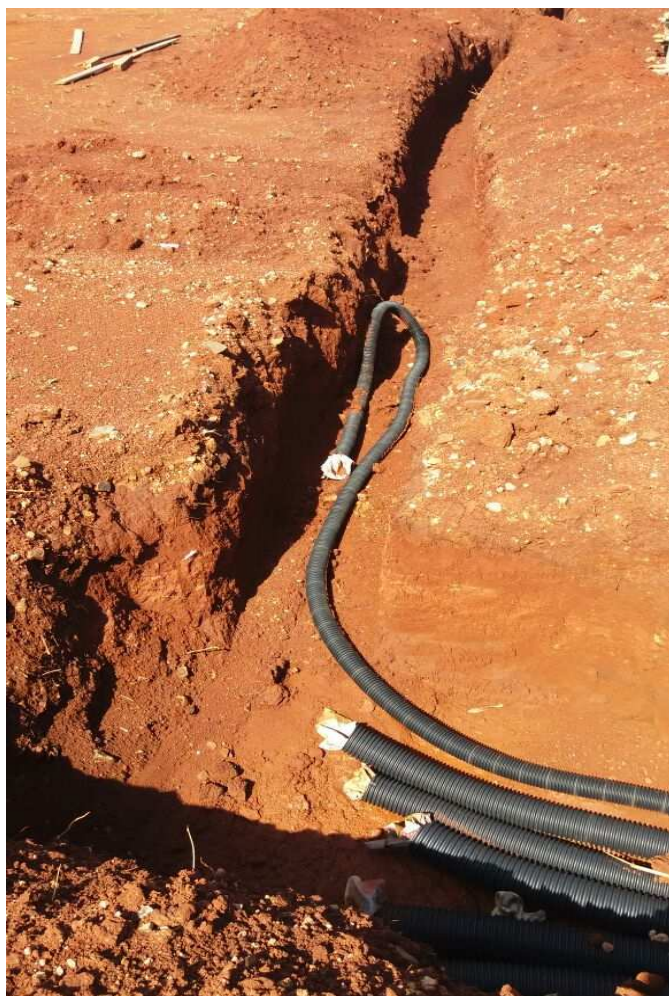
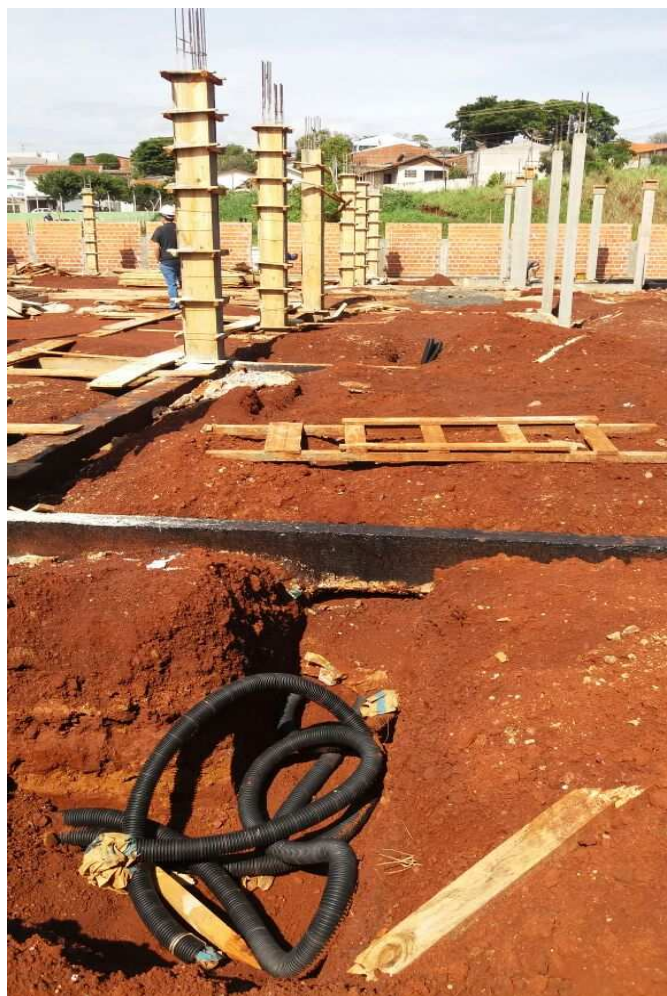
Figura 05E: Valas aberta e Tubulação elétrica (4") e lógica (3")  
Figura 06E: Tubulações elétricas chegando até o ponto onde será executada a sala técnica
