RELATÓRIO - 7ª MEDIÇÃO

OBRA: **CONSTRUÇÃO DA VT DE PORECATU**

CONTRATADA: **PLAMEM PLANEJAMENTO E CONSTRUÇÕES EIRELI - EPP**

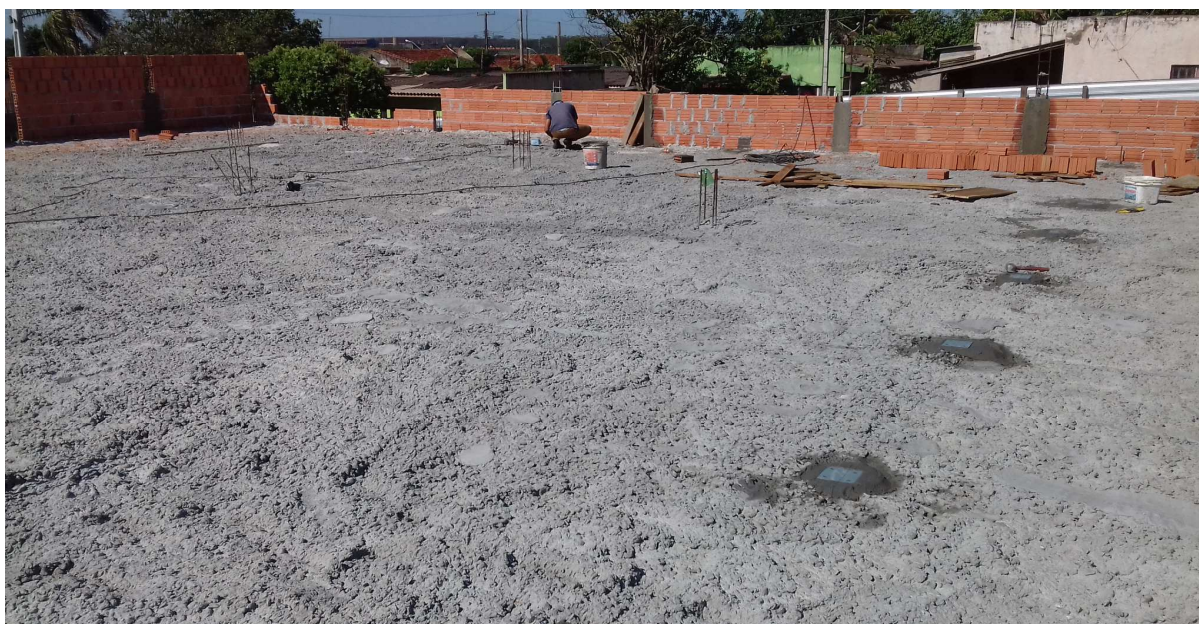
Imagem: Aspecto rústico da laje após concretagem e cura. Levanta suspeitas quanto ao lançamento do concreto após o fim de pega (possibilidade de desagregação entre argamassa e brita).

Como se pode observar na imagem acima, os panos de lajes, que foram concretados no término da etapa anterior, apresentaram grandes irregularidades em suas superfícies. Após uma inspeção na superfície da laje, percebemos que em alguns trechos a capa mínima de 4cm não foi atingida. Será necessária a complementação da altura da capa para que ocorra o atingimento de 4cm. A fiscalização já orientou a respeito do procedimento a ser adotado neste serviço de recuperação, o qual transcrevemos abaixo:

Também percebemos um aspecto de desagregação entre argamassa e o agregado graúdo. Isso pode ter origem em um lançamento do concreto após o seu fim de pega. Caso esta suspeita seja confirmada, as características de resistência à compressão do concreto e seu módulo de elasticidade teriam sido gravemente afetados. Dessa forma, dada a gravidade da suspeita, não restou outra alternativa à fiscalização a não ser a realização de ensaios de ruptura a compressão do concreto a partir da retirada de amostras, com cura mínima de 28 dias. A contratada se comprometeu, a partir da contratação de empresa especializada, a realizar tais ensaios. Foram retirados sete corpos de prova (1 para cada caminhão de concreto descarregado, conforme se pode observar nas figuras 15 a 18, do relatório fotográfico), Os quais serão submetidos ao ensaio de resistência à compressão simples, Para que seja comparado com FCk de projeto (25MPa).

Com essa suspeita, tornou-se inviável a continuidade dos serviços sobre a laje e até mesmo a desforma da mesma, visto que pode acarretar em risco para os operários. Dessa forma, a fiscalização sustou o andamento de tais serviços até que seja confirmada ou refutada a suspeita supramencionada e, também, seja realizada a adequada regularização da superfície das lajes e a complementação dos trechos que apresentam capa inferior a 4 centímetros.

1. *Limpeza da área com vassoura/vassourão para retirada de caliças ou fragmentos soltos*
2. *Lavagem do local com água sob pressão*
3. *Aguardar secagem total da área a ser trabalhada*
4. *Aplicação da ponte de aderência (no caso, o Viapoxi Adesivo Gel, por ter consistência mais fluida e características técnicas equivalentes ao Nitobound EPMF) em uma camada mínima de 2mm.*
5. *Ainda no estado pegajoso do Viapoxi Adesivo Gel, aplicar Graute Plus Quartzolit (ou equivalente), com a dosagem de água especificada na embalagem, lembrando que seu fim de pega é de 40 minutos e, ultrapassando esse tempo, as sobras de graute deverão ser descartadas.*
6. *Após 3 horas da aplicação do graute, realizar a cura úmida (aplicação de água na superfície) e mantendo a cura úmida por 3 dias.*

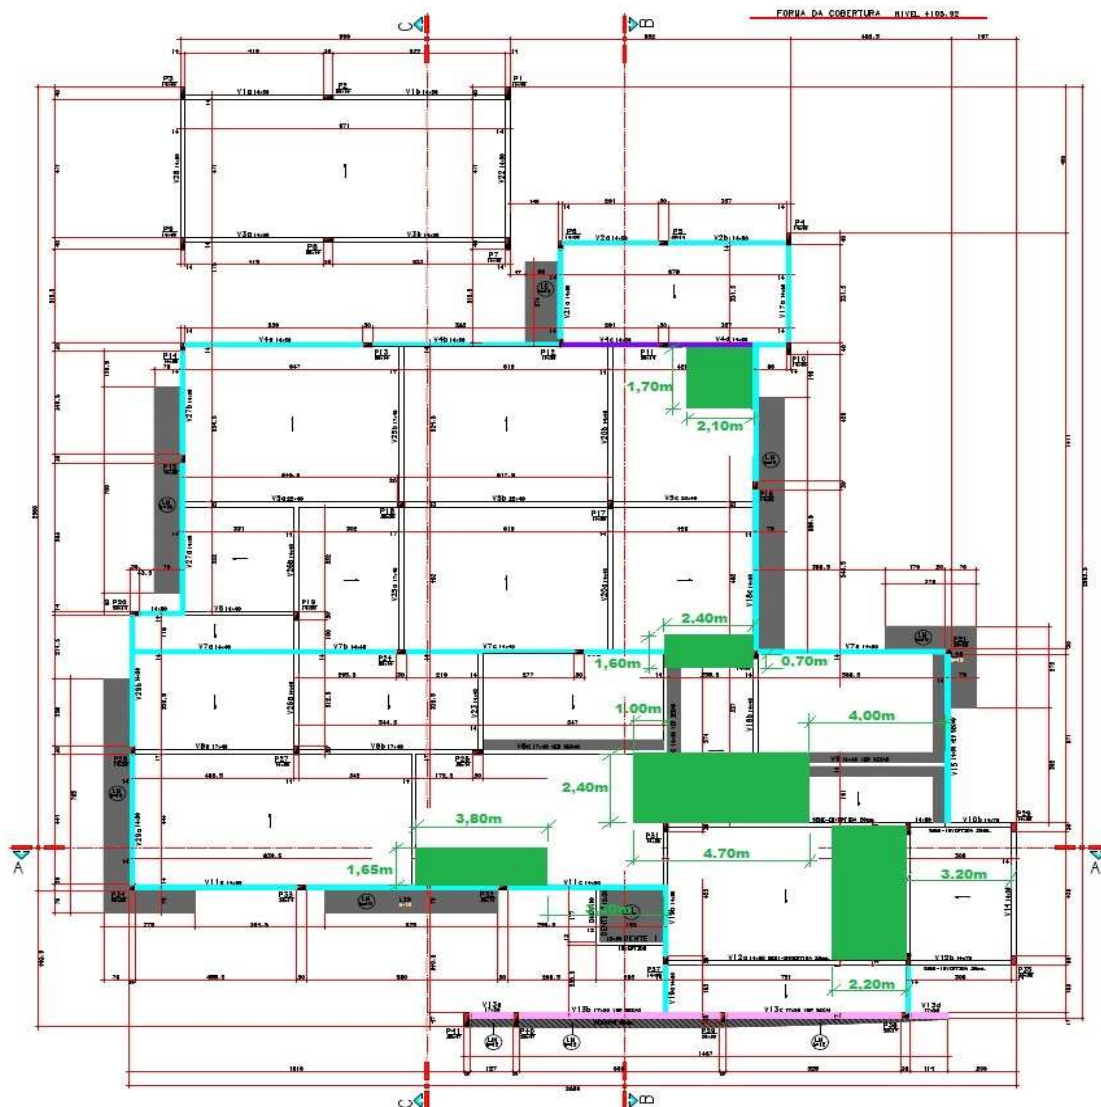
Imagem: Planta de fôrma das lajes de cobertura, com marcação (retângulos verdes) das regiões com capa inferior a 4cm.
