## **RELATÓRIO FOTOGRÁFICO - 7ª MEDIÇÃO**

**OBRA: CONSTRUÇÃO DA VT DE PORECATU**

**CONTRATADA: PLAMEM PLANEJAMENTO E CONSTRUÇÕES EIRELI - EPP**

Considerando a instituição da Comissão de Recebimento e Fiscalização da CONSTRUÇÃO DA VARA DO TRABALHO DE PORECATU, objeto do Contrato Nº 08/2017, CP 03/2016, com efeitos através do despacho exarado pela Sra. Ordenadora da Despesa, os componentes abaixo elencados apresentam o relatório fotográfico das vistorias realizadas, que tiveram como objetivo a fiscalização dos serviços executados pela Contratada, no período de 05/10/2017 até 31/10/2017 (sétima etapa).

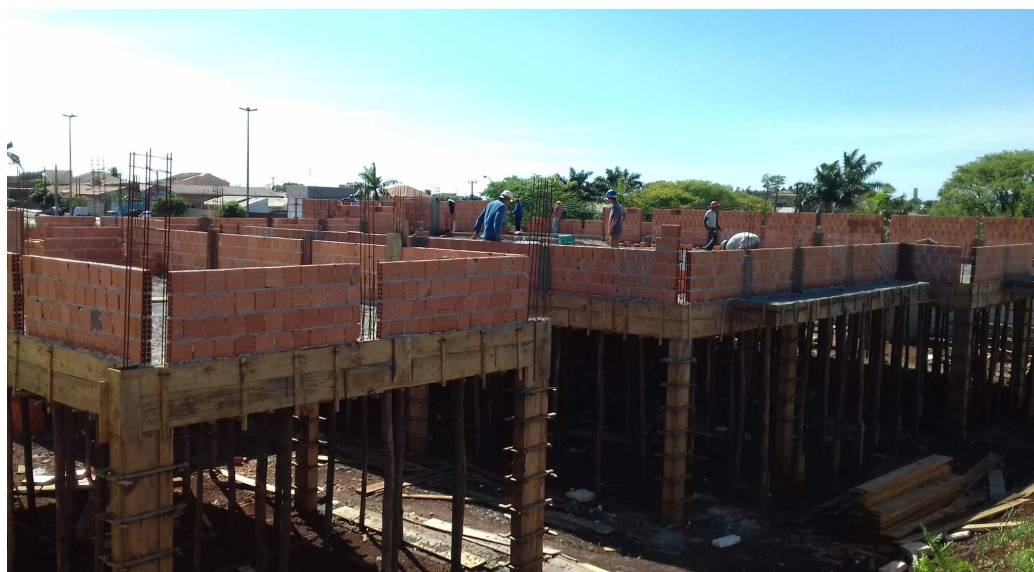
Figura 1: Vista geral da obra - Operários executando as platibandas em alvenaria

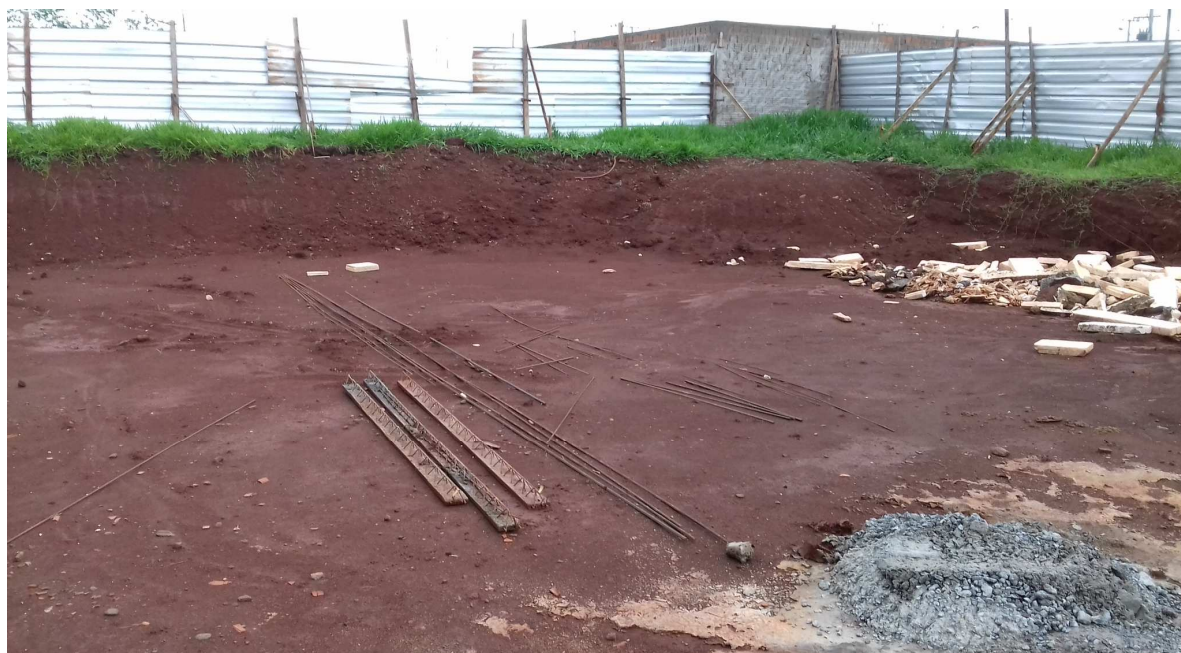
Figura 2: Acerto do terreno na região do estacionamento privativo

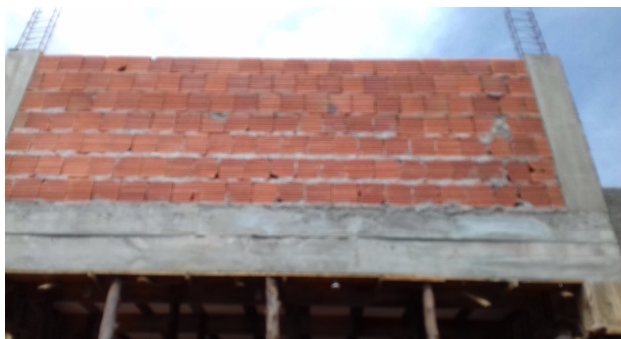
Figura 3: Execução da alvenaria de platibanda na lateral direita

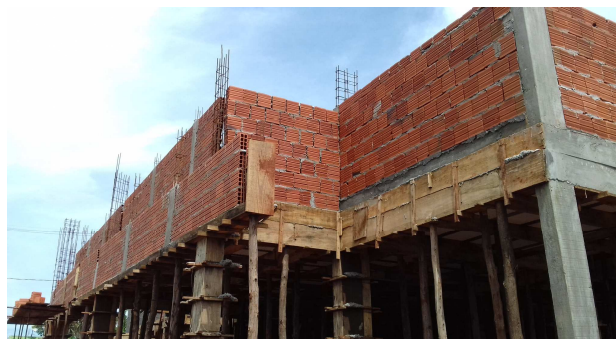
Figura 4: Execução da alvenaria de platibanda, na fachada frontal

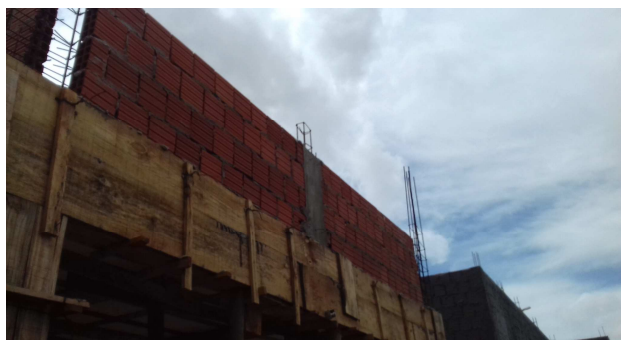
Figura 5: Platibanda localizada na extrema direita da obra

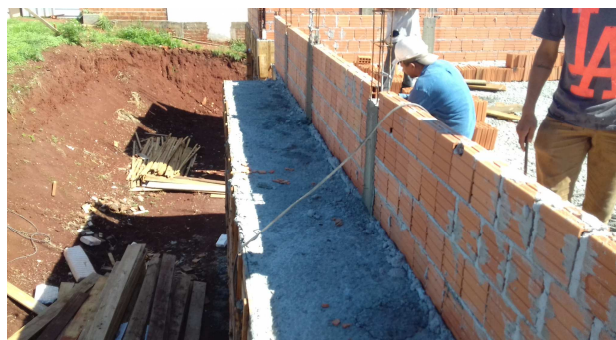
Figura 6: Platibanda sendo levantada na lateral esquerda

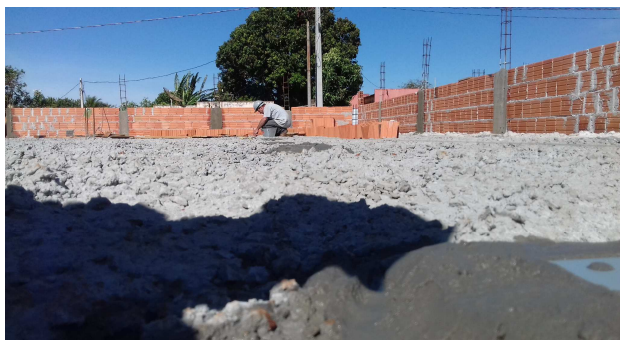
Figura 7: vista geral sobre a laje - serviço de levantamento da alvenaria da platibanda

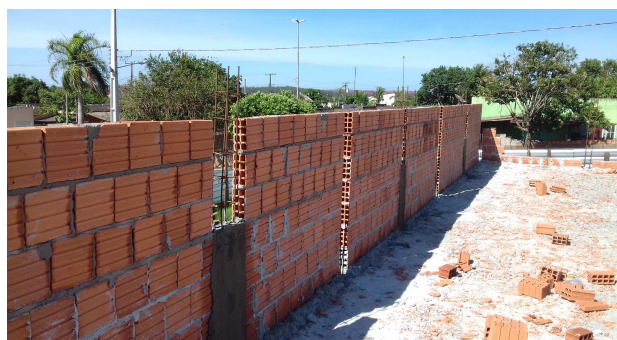
Figura 8: Detalhe dos pilaretes de travamento das platibandas

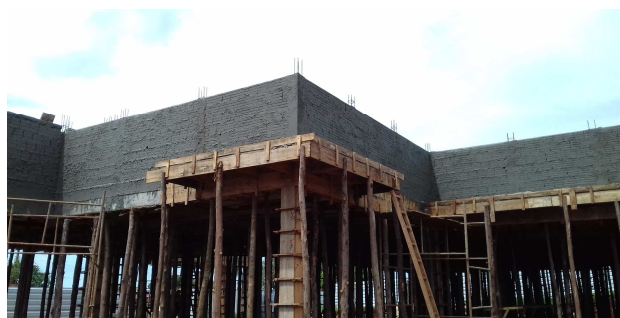
Figura 9: Chapisco na face externa de platibanda - lateral direita (noroeste)

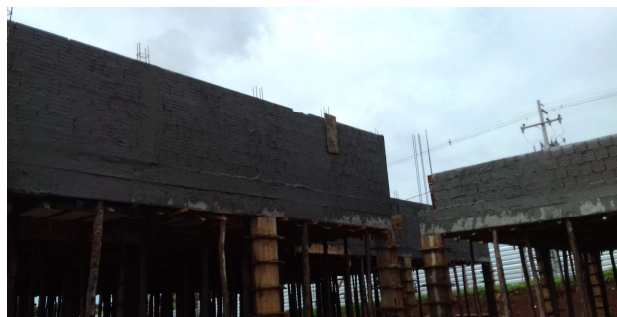
Figura 10: Chapisco nas platibandas dos fundos do prédio principal e arquivo

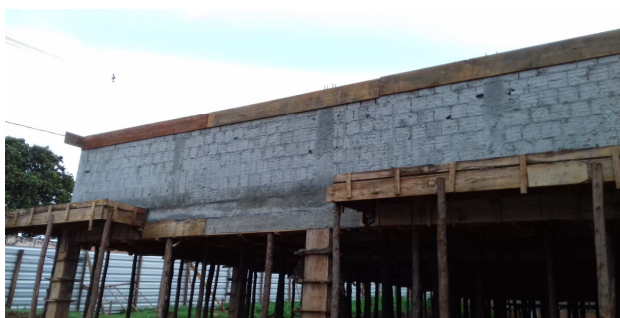
Figura 11: Chapisco de platibanda na fachada frontal (sudeste)

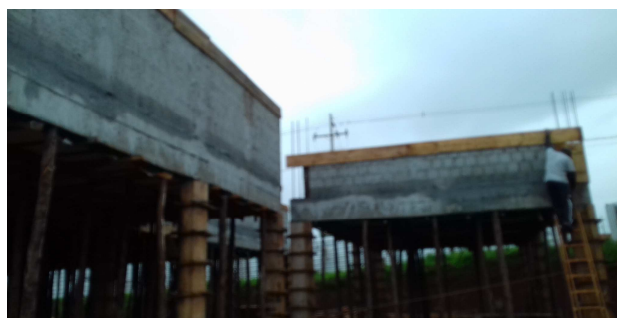
Figura 12: Chapisco nas platibandas dos fundos do prédio principal e arquivo

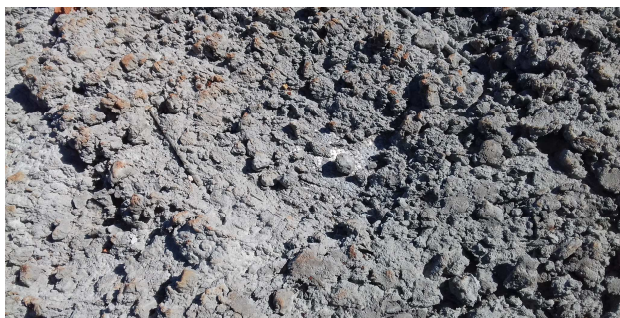
Figura 13: Detalhe da situação da capa da laje. Em alguns pontos se pode observar o EPS, o que significa que não houve capa neste local. A contratada irá refazer a capa com aplicação de uma ponte de aderência e graute com Fck de 40MPa

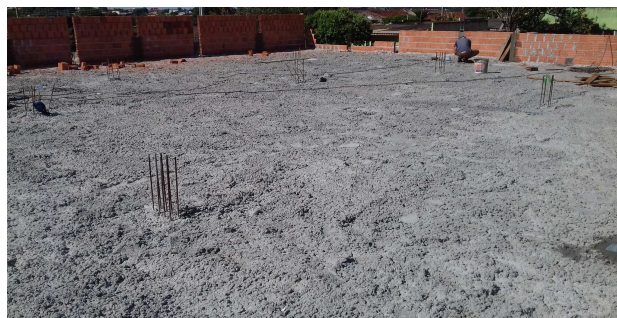
Figura 14: Situação da laje pós-cura. Acabamento muito irregular, sem sarrafeamento. A contratada irá regularizar sua superfície com aplicação de argamassa forte, após o lixamento dos pontos de maior irregularidade

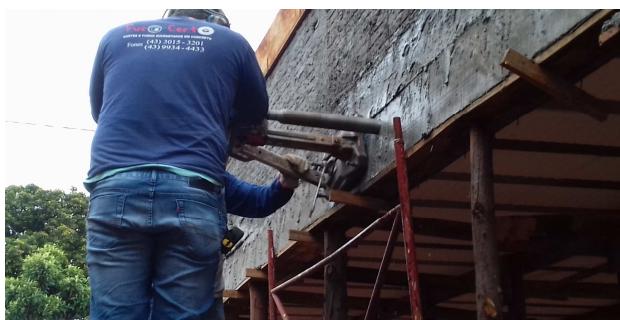
Figura 15: Realização da retirada de amostras do concreto, após a cura de 28 dias. Teste de compressão simples será feito para garantir que não houve desagregação argamassa-agregado durante a concretagem, por suspeita de lançamento após fim de péga

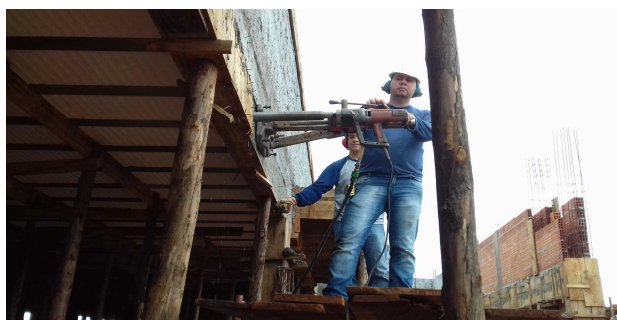
Figura 16: Realização da retirada de amostras do concreto, após a cura de 28 dias. As amostras retiradas serão submetidas a ensaio, para confirmar o Fck de projeto (25MPa). A fiscalização proibiu a remoção das escoras antes dos resultados do ensaio

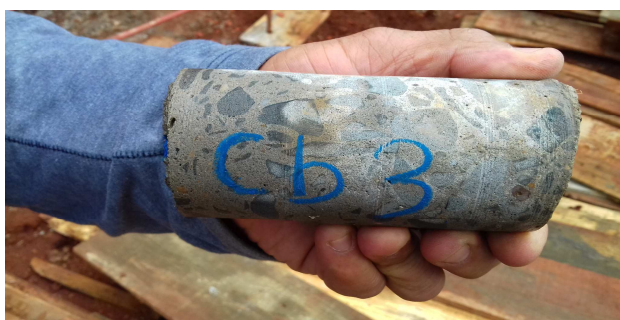
Figura 17: Corpo-de-prova removido, com indicação do caminhão-betoneira (o terceiro, no caso) referente à amostra. A retirada das amostras foi 100% efetiva, pois não houve necessidade de qualquer refazimento de amostra. Não houve atingimento de armadura longitudinal e tampouco ruptura da amostra durante a retirada

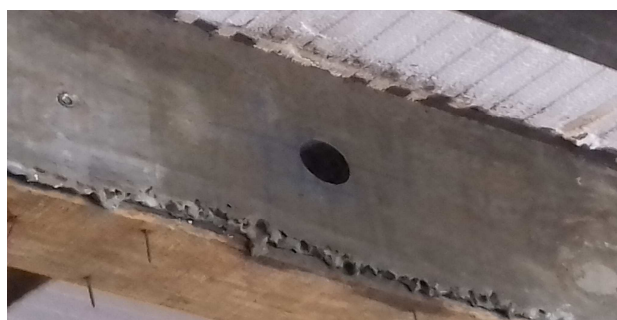
Figura 18: Situação de uma viga, após a retirada da amostra. Foram selecionados tramos pouco carregados e regiões da Linha Neutra. Fopi utilizado, também, detector de armadura e apoio do projeto estrutural. A retirada das 7 amostras foi um sucesso, nas palavras da empresa responsável
