RELATÓRIO FOTOGRÁFICO - 8ª MEDIÇÃO

OBRA: CONSTRUÇÃO DA VT DE PORECATU

CONTRATADA: PLAMEM PLANEJAMENTO E CONSTRUÇÕES EIRELI - EPP

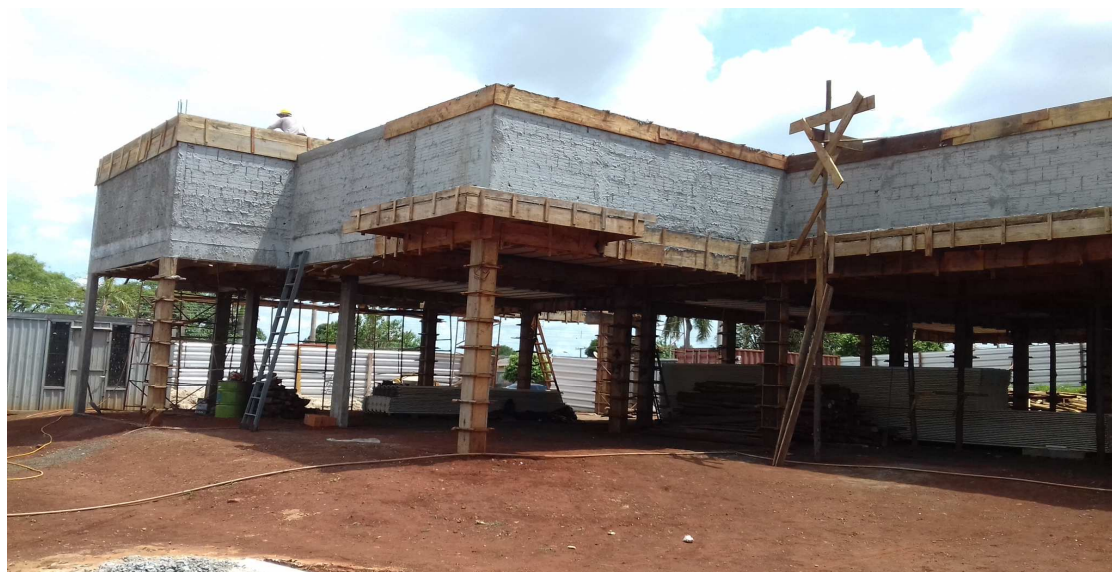
Figura 1: Vista geral da obra - retiradas as escoras das lajes e vigas

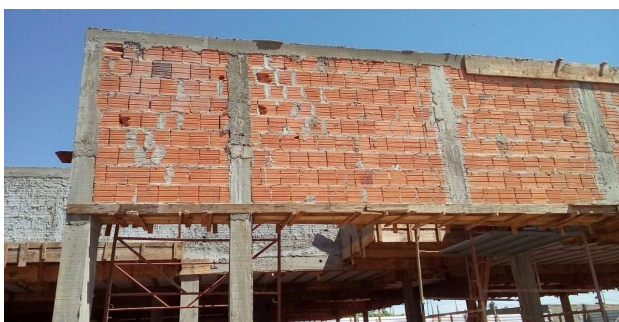
Figura 2: Pilaretes e viga cinta de amarração da platibanda

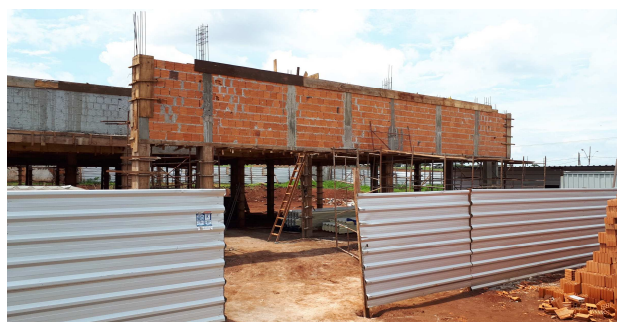
Figura 3: Pilaretes e viga cinta de amarração da platibanda - fachada frontal

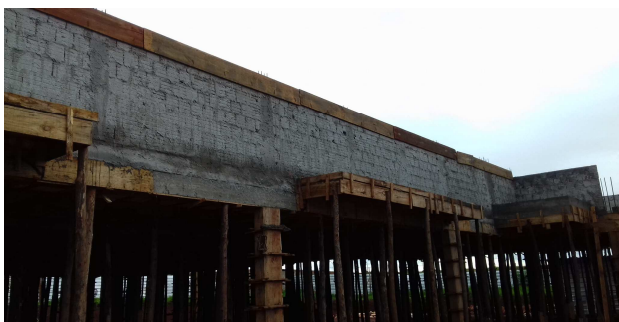
Figura 4: Pilaretes e cinta de amarração na lateral direita

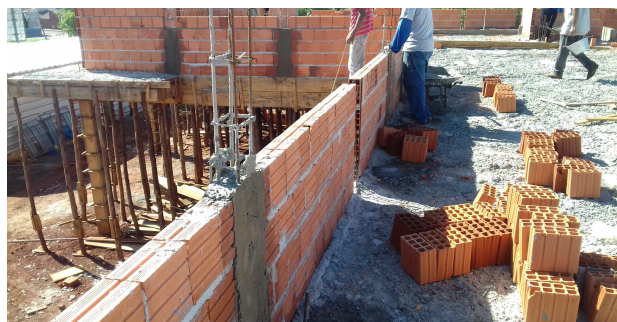
Figura 5: pilarete sendo executado

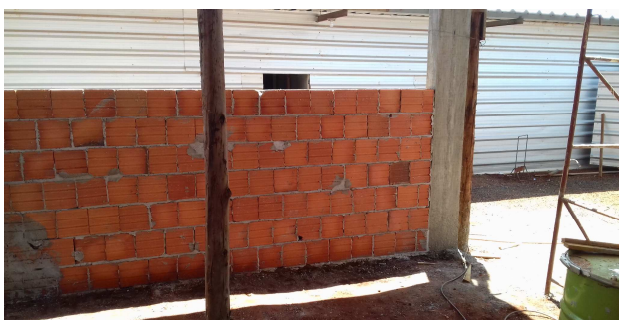
Figura 6: Alvenaria de fechamento externo

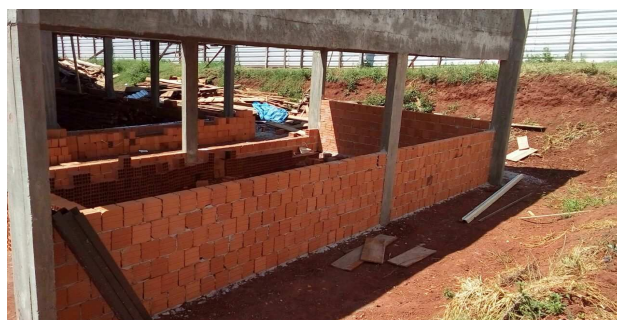
Figura 7: Execução da alvenaria de fechamento externo do arquivo

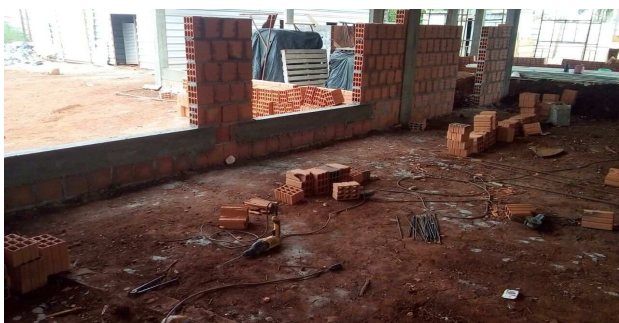
Figura 8: Alvenaria externa na região da sala de audiência 2

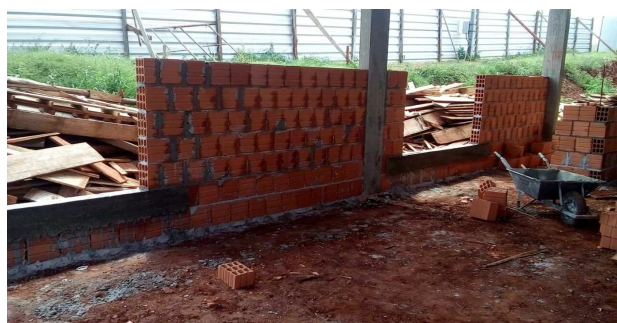
Figura 9: Alvenaria externa sendo erguida na secretaria

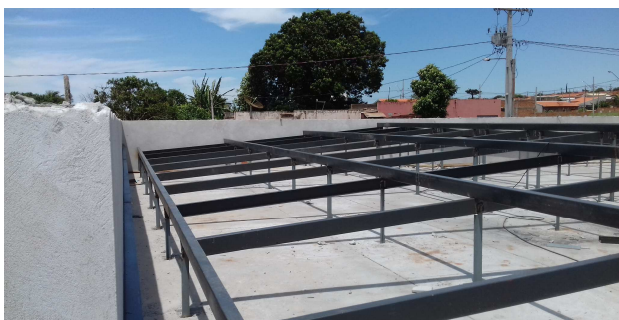
Figura 10: Estrutura de cobertura - Montantes e terças em destaque

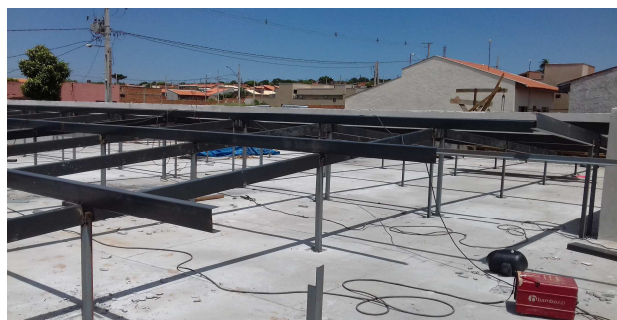
Figura 11: Estrutura de cobertura no prédio principal

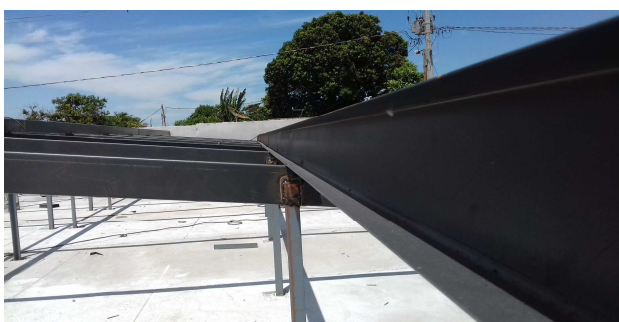
Figura 12: Detalhe de terça sobre montante metálico

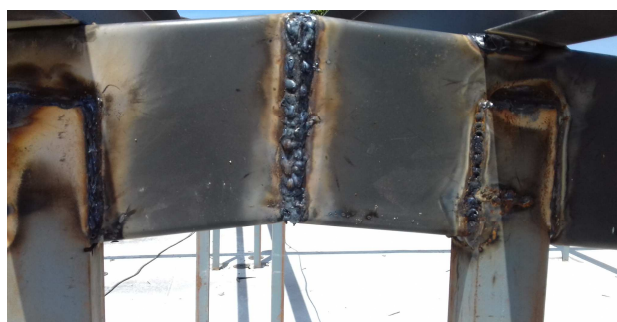
Figura 13: Detalhe da solda aplicada na junção dos montantes metálicos

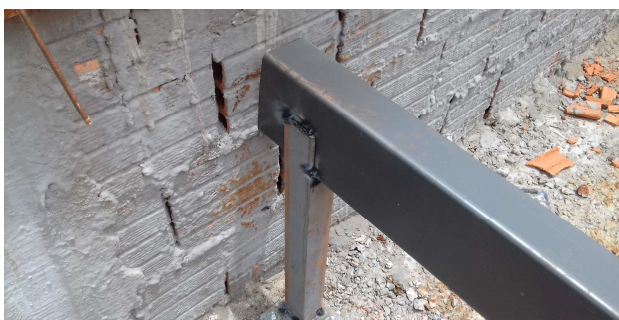
Figura 14: Detalhe de pontaete e montante soldado

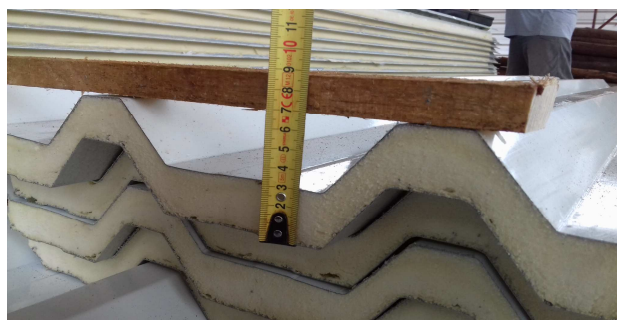
Figura 15: Aferição da altura da telha

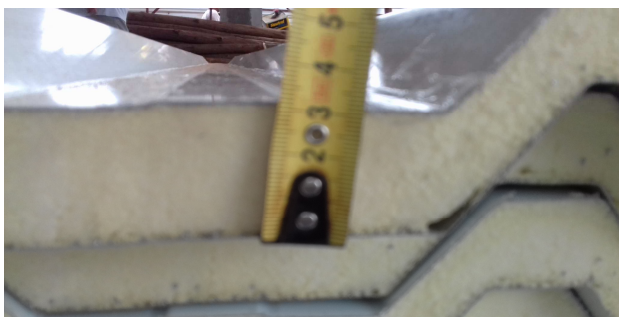
Figura 16: Aferição da espessura do enchimento

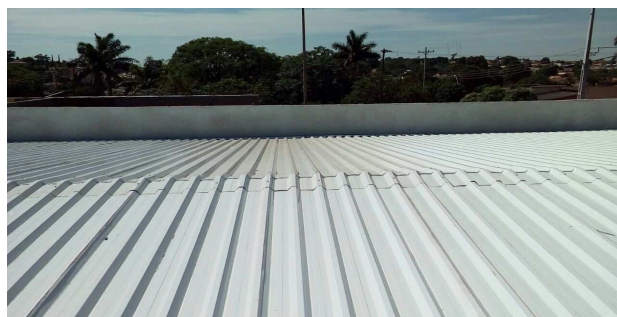
Figura 17: Telhas e cumeeiras instaladas no prédio principal

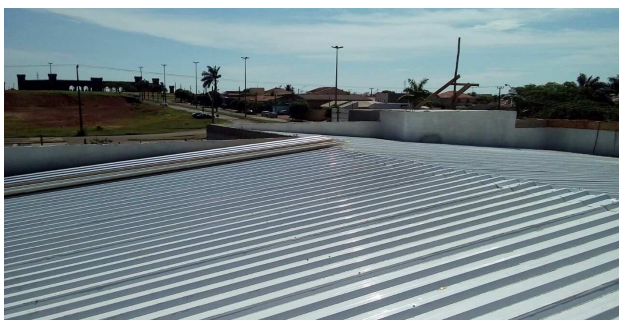
Figura 18: Telhas instaladas no prédio principal

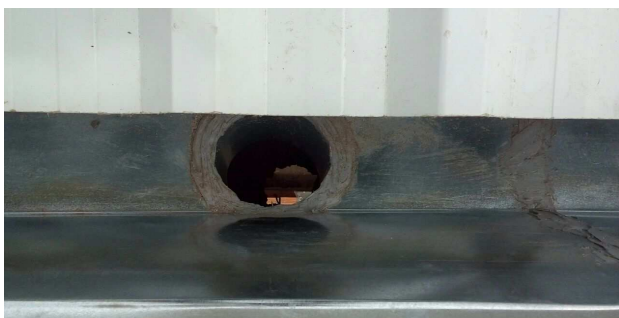
Figura 19: Detalhe de bocal de descarga da calha

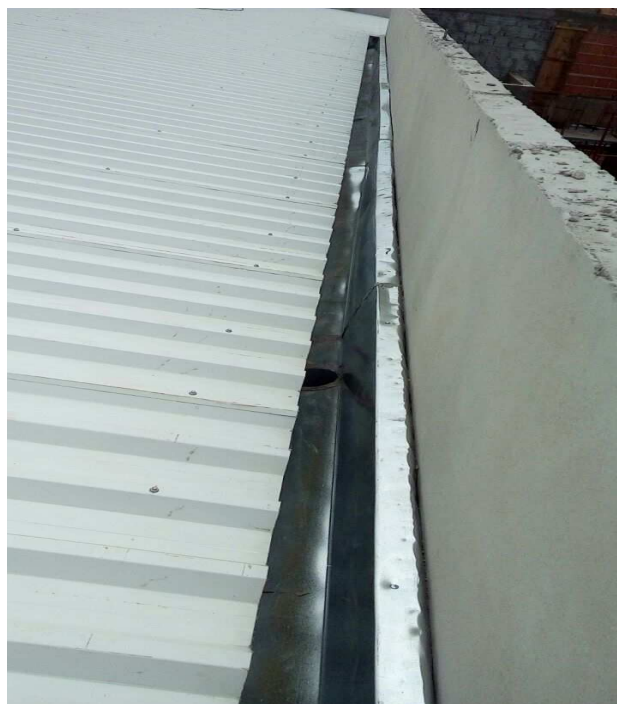
Figura 20: Calha instalada no prédio principal

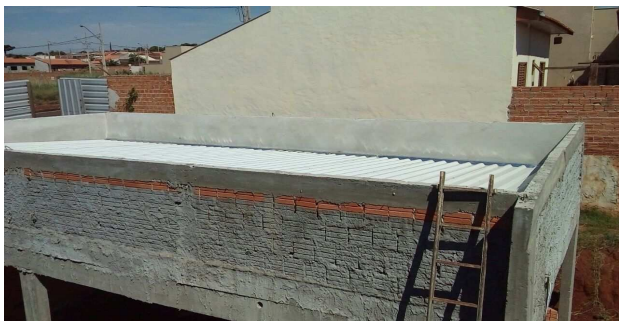
Figura 21: Cobertura e calha instaladas no prédio do arquivo

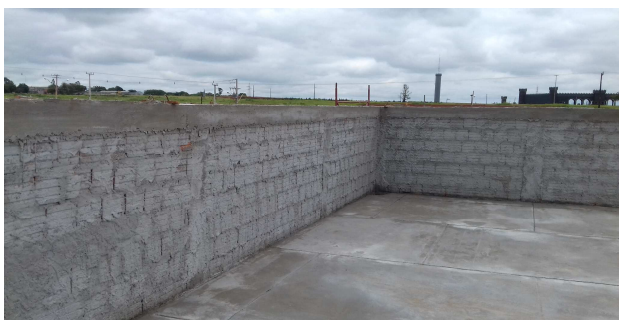
Figura 22: Chapisco na face interna de platibanda - fundos e lateral direita

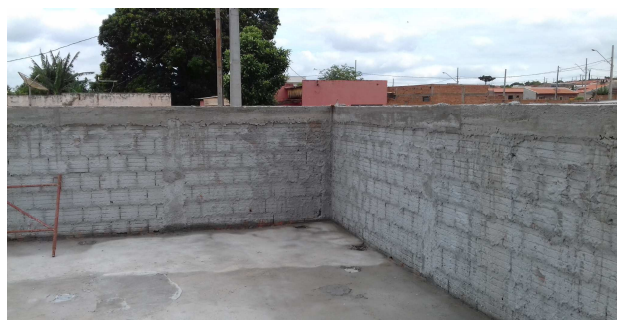
Figura 23: Chapisco nas platibandas (faces internas) dos fundos e lateral esquerda

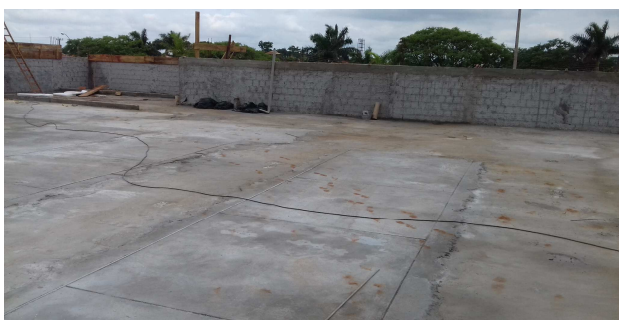
Figura 24: Chapisco interno de platibanda na fachada esquerda

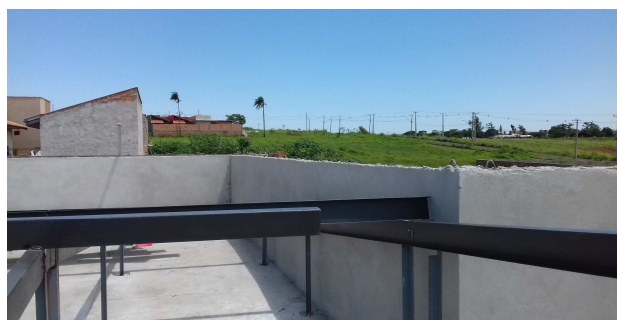
Figura 25: Rebôco interno de platibanda do prédio principal

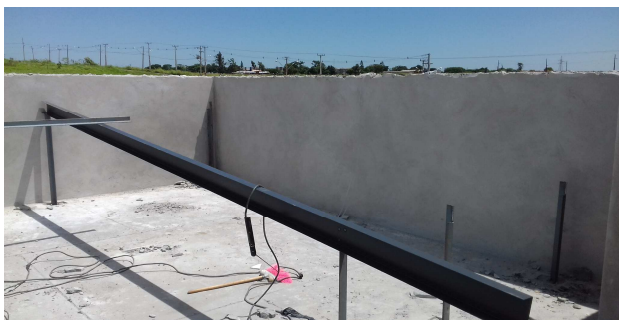
Figura 26: Rebôco interno de platibanda do prédio principal

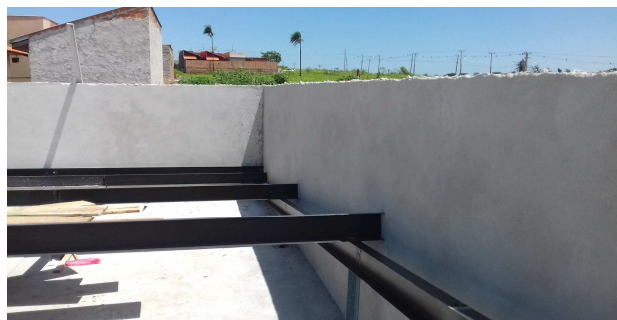
Figura 27: Rebôco interno de platibanda do prédio do arquivo
