RELATÓRIO FOTOGRÁFICO – 5ª MEDIÇÃO

**OBRA: EXECUÇÃO DE OBRA DE CONSTRUÇÃO DO IMÓVEL PARA O FÓRUM
TRABALHISTA DE FOZ DO IGUAÇU.**

CONTRATADA: TALLENTO CONSTRUTORA DE OBRAS LTDA

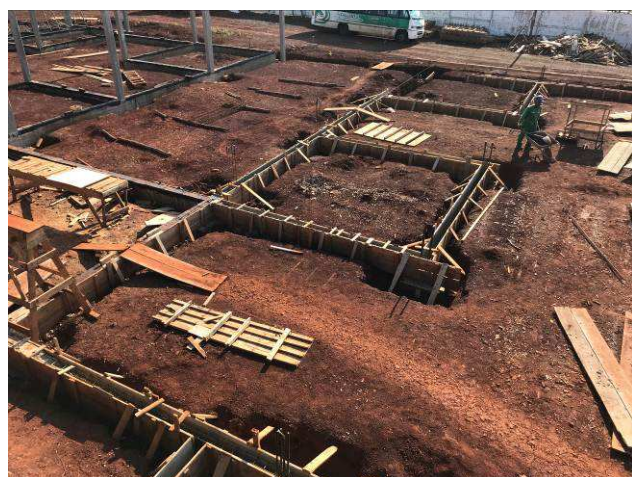
Figura 01C: Formas e armaduras das vigas baldrame do prédio principal.

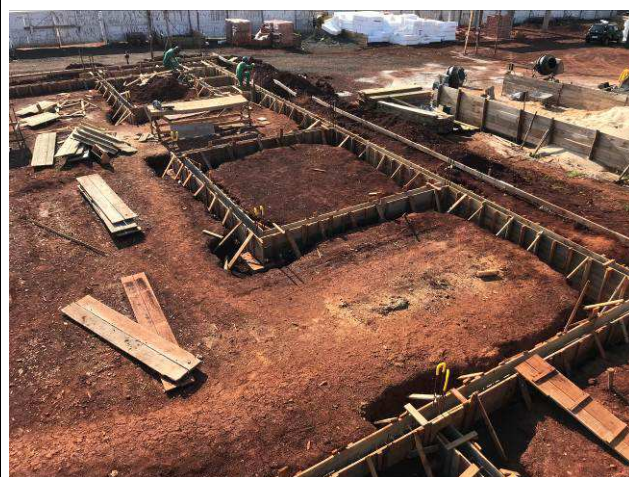
Figura 02C: Formas e armaduras das vigas baldrame do prédio principal.

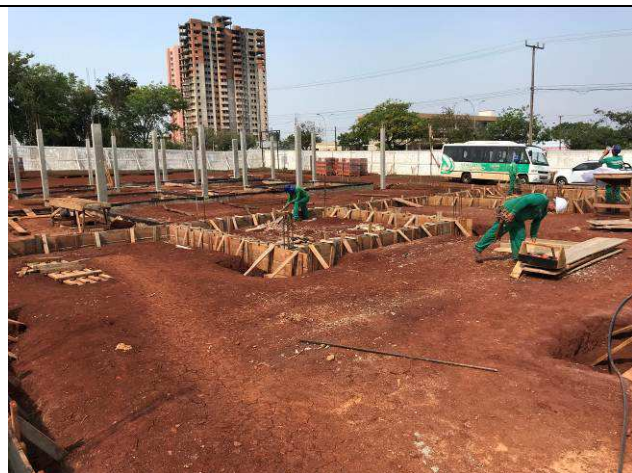
Figura 03C: Formas e armaduras das vigas baldrame do prédio principal.

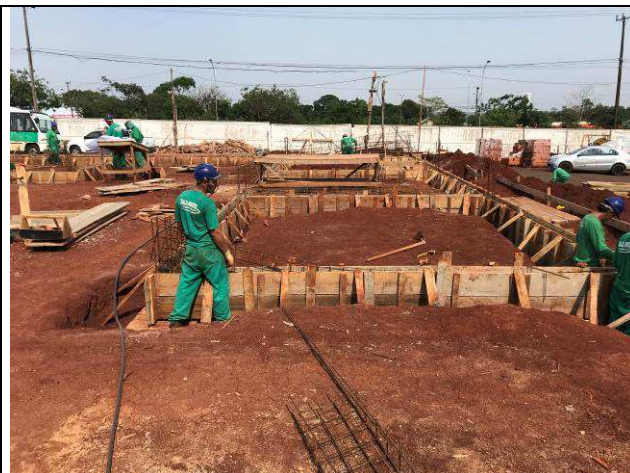
Figura 04C: Formas e armaduras das vigas baldrame do prédio principal.

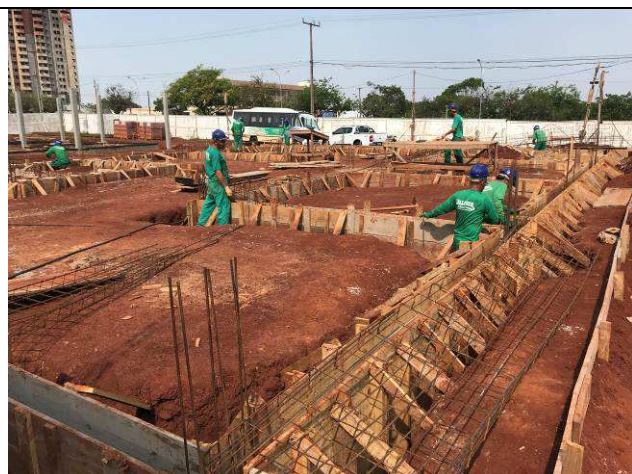
Figura 05C: Formas e armaduras das vigas baldrame do prédio principal.

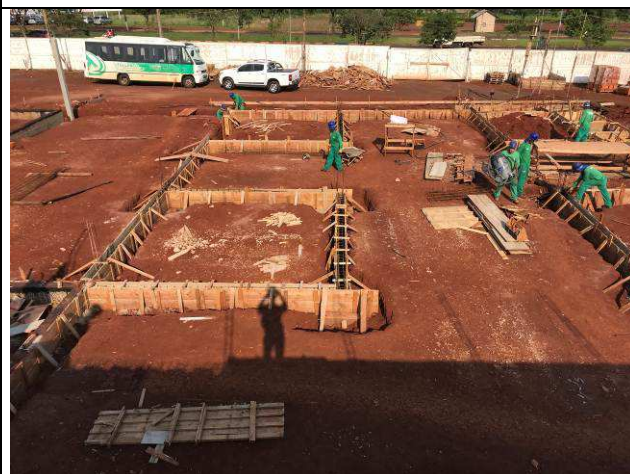
Figura 06C: Vigas baldrame do prédio principal concretadas.

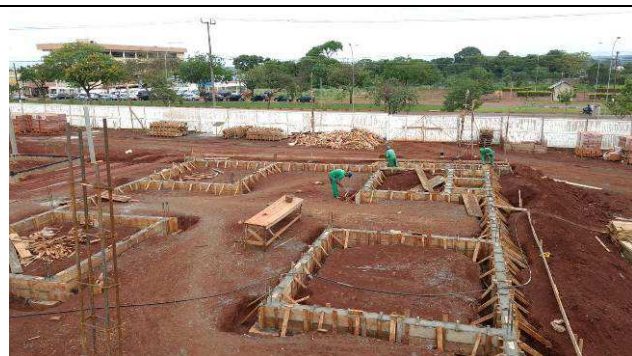
Figura 07C: Vigas baldrame do prédio principal concretadas.

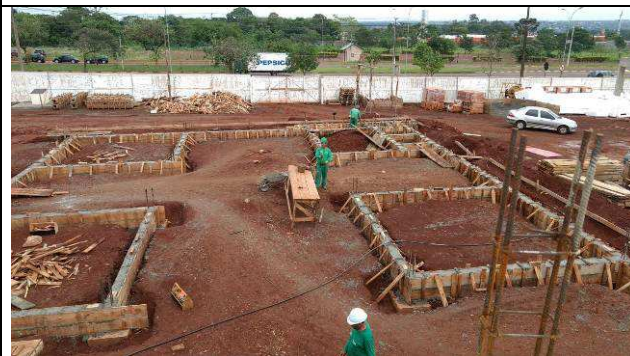
Figura 08C: Vigas baldrame do prédio principal concretadas.

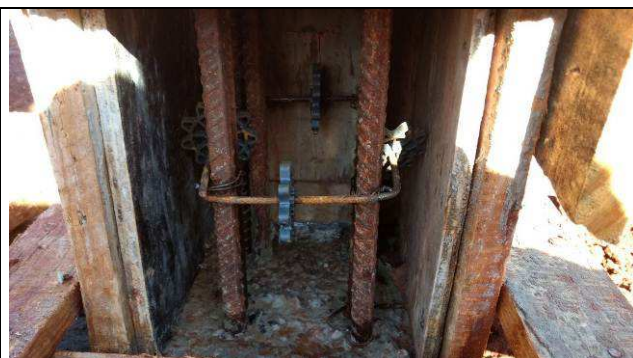
Figura 15C: Formas e armaduras do pilar P45 do prédio principal.

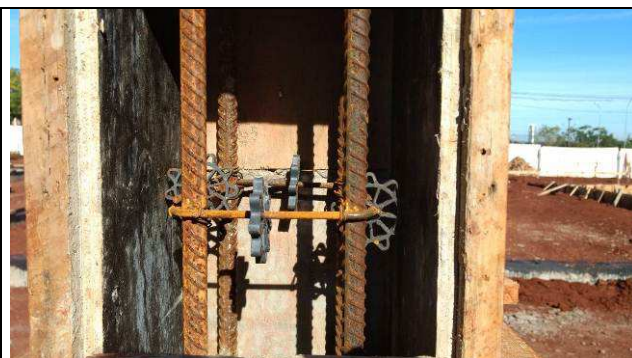
Figura 16C: Formas e armaduras do pilar P45 do prédio principal.

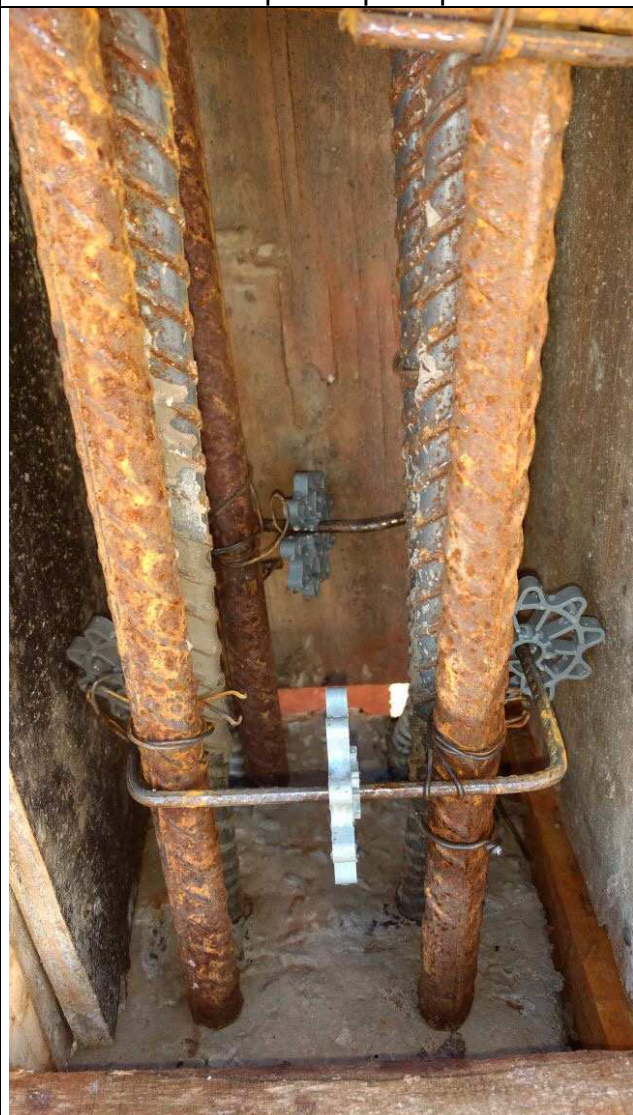
Figura 17C: Formas e armaduras do pilar P52 do prédio principal.

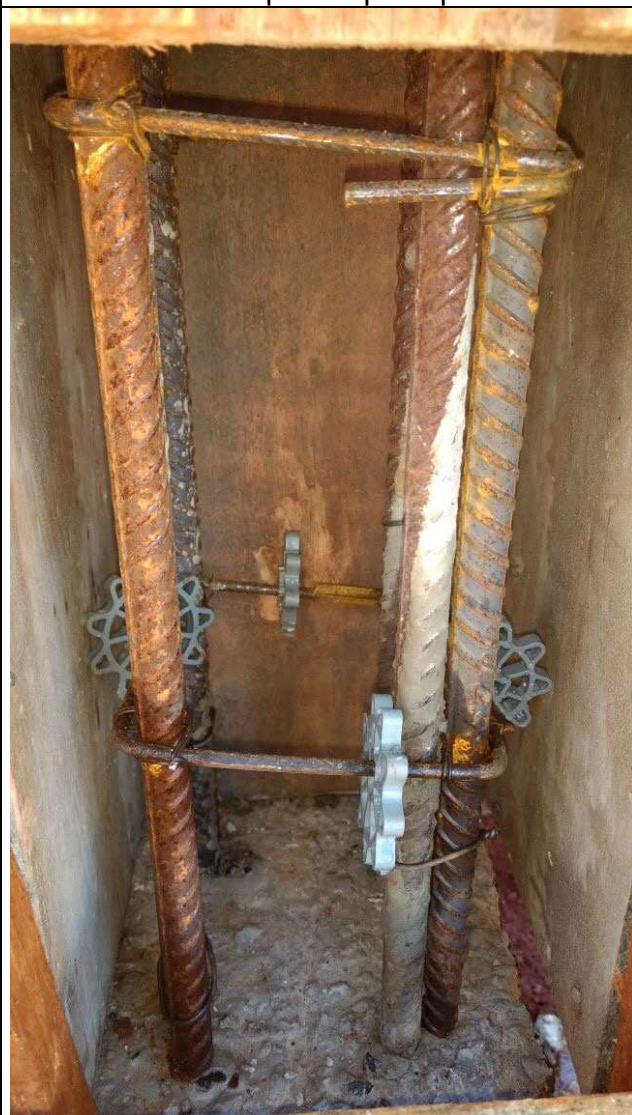
Figura 18C: Formas e armaduras do pilar P54 do prédio principal.

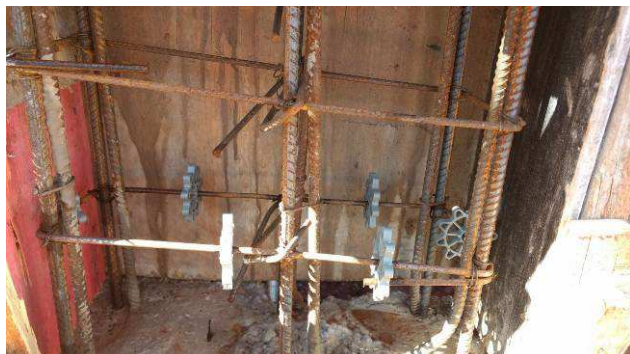
Figura 19C: Formas e armaduras do pilar P48 do prédio principal.

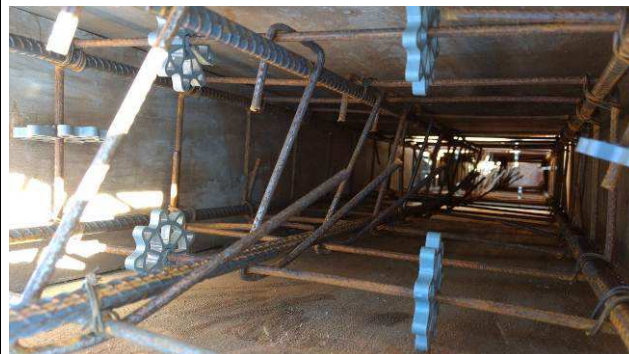
Figura 20C: Formas e armaduras do pilar P48 do prédio principal.

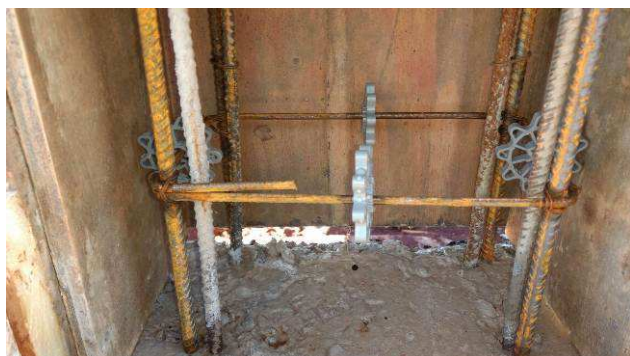
Figura 21C: Formas e armaduras do pilar P56 do prédio principal.

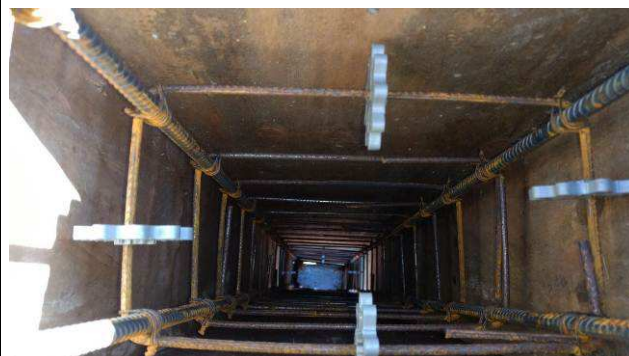
Figura 22C: Formas e armaduras do pilar P56 do prédio principal.

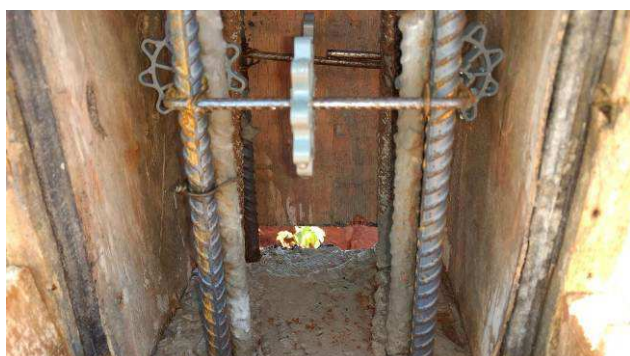
Figura 23C: Formas e armaduras do pilar P61 do prédio principal.

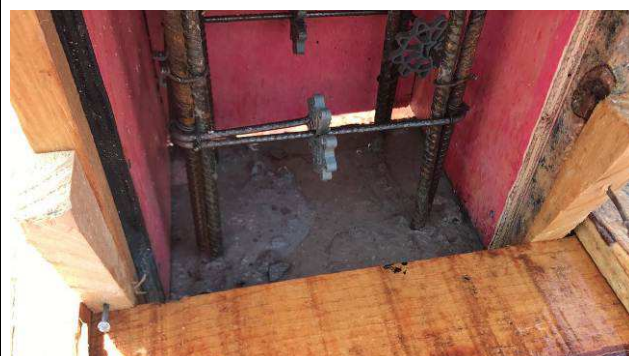
Figura 24C: Formas e armaduras do pilar P69 do prédio principal.

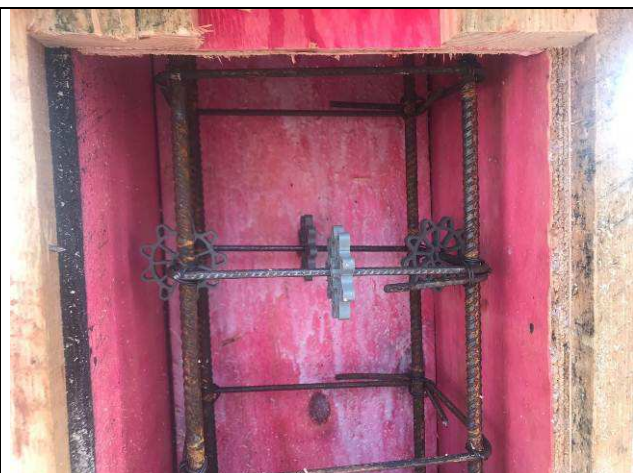
Figura 25C: Formas e armaduras do pilar P69 do prédio principal.

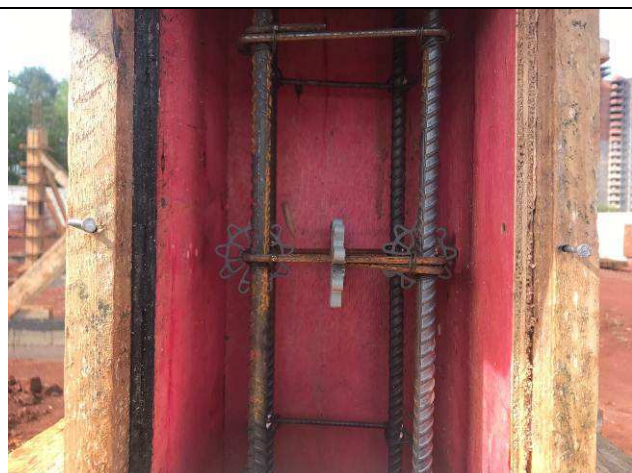
Figura 26C: Formas e armaduras do pilar P78 do prédio principal.

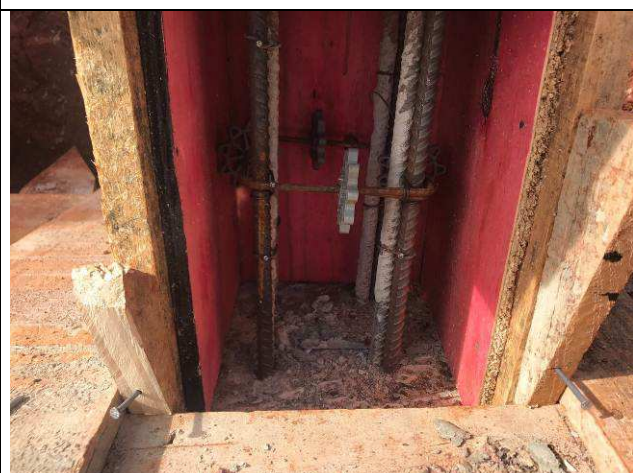
Figura 27C: Formas e armaduras do pilar P78 do prédio principal.

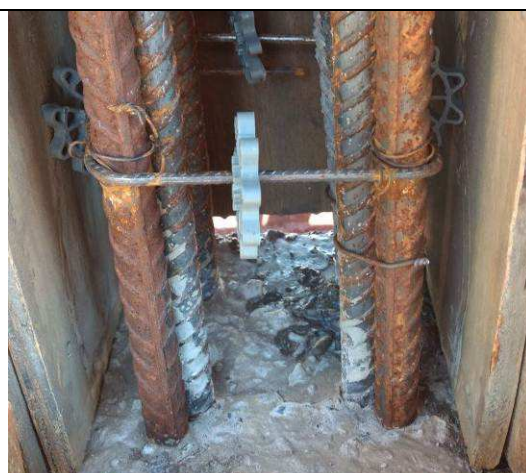
Figura 28C: Formas e armaduras do pilar P79 do prédio principal.

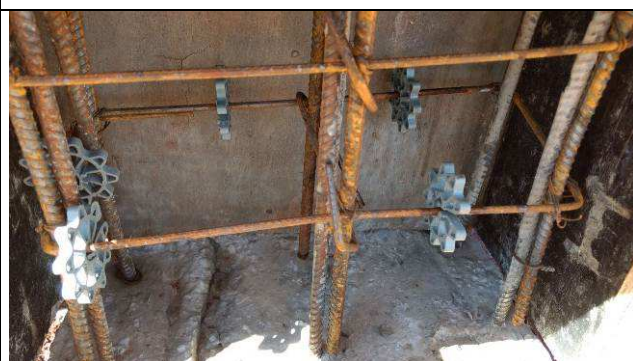
Figura 29C: Formas e armaduras do pilar P78 do prédio principal.

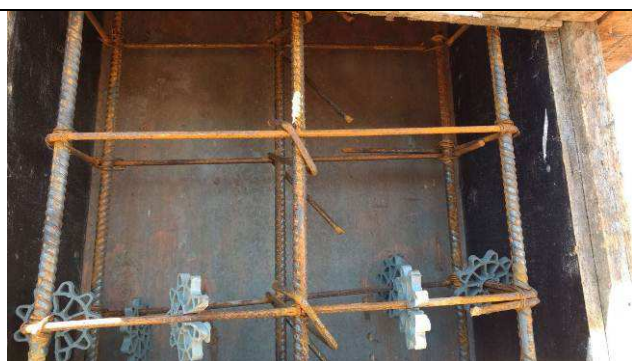
Figura 30C: Formas e armaduras do pilar P78 do prédio principal.

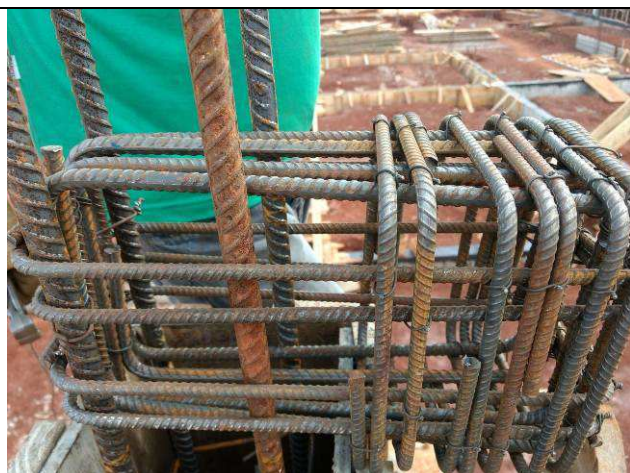
Figura 31C: Armaduras dos consoles dos pilares P44 e P45 do prédio principal.

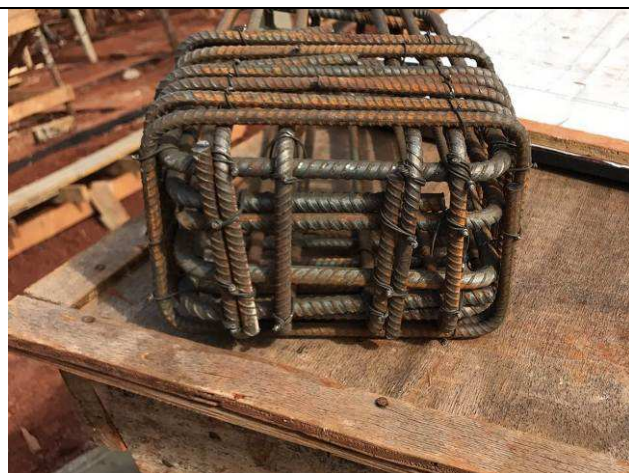
Figura 32C: Armaduras dos consoles dos pilares P44 e P45 do prédio principal.

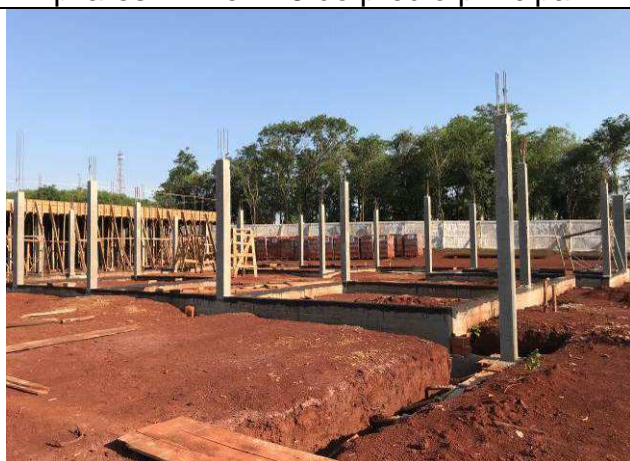
Figura 33C: Pilares do prédio principal concretados.

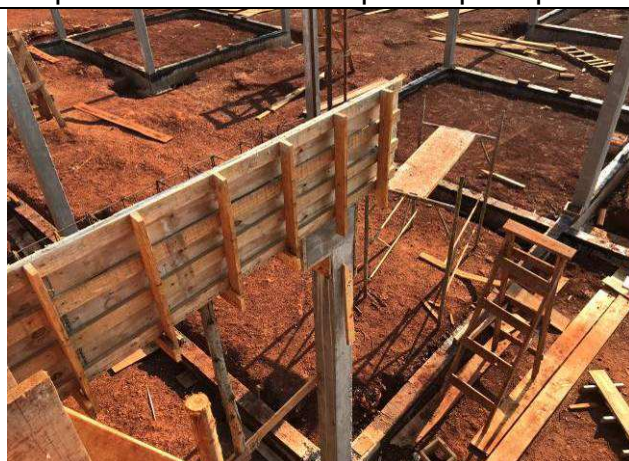
Figura 34C: Console do pilar P45 do prédio principal concretado.

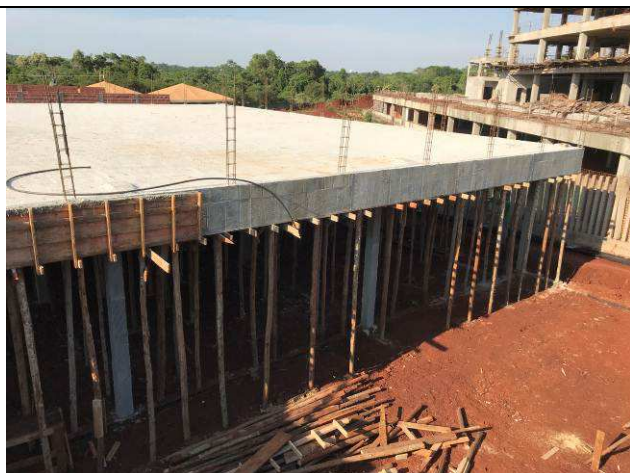
Figura 35C: Laje e vigas de cobertura do prédio principal - eixos 1-5 e D-F.

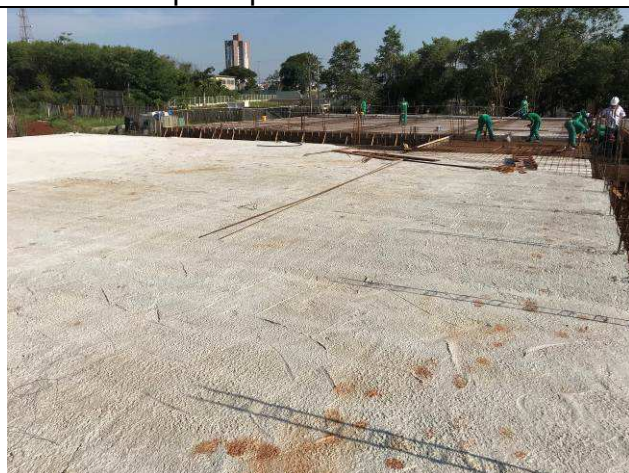
Figura 36C: Laje e vigas de cobertura do prédio principal - eixos 1-5 e D-I.

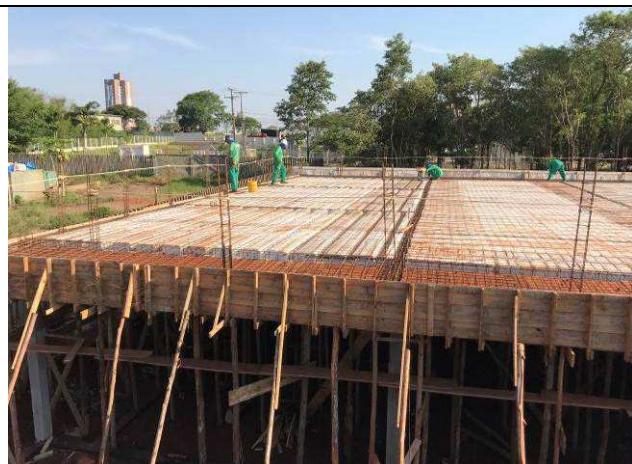
Figura 37C: Laje e vigas de cobertura do prédio principal - eixos 1-5 e G-I.

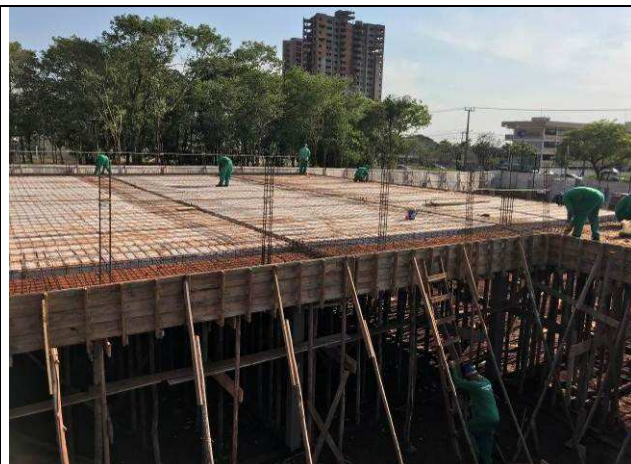
Figura 38C: Laje e vigas de cobertura do prédio principal - eixos 1-5 e G-I.

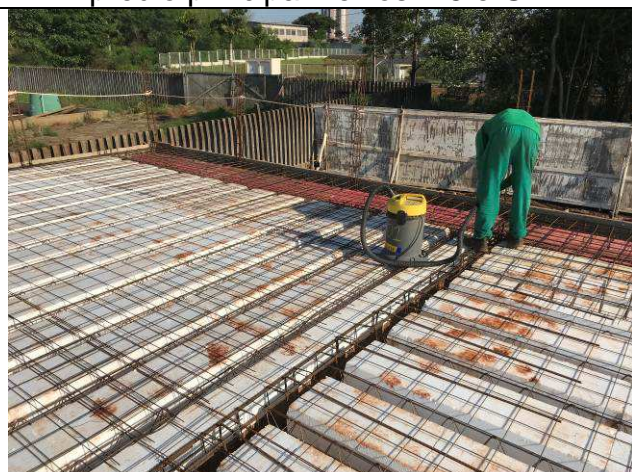
Figura 39C: Laje e vigas de cobertura do prédio principal - eixos 1-5 e G-I.

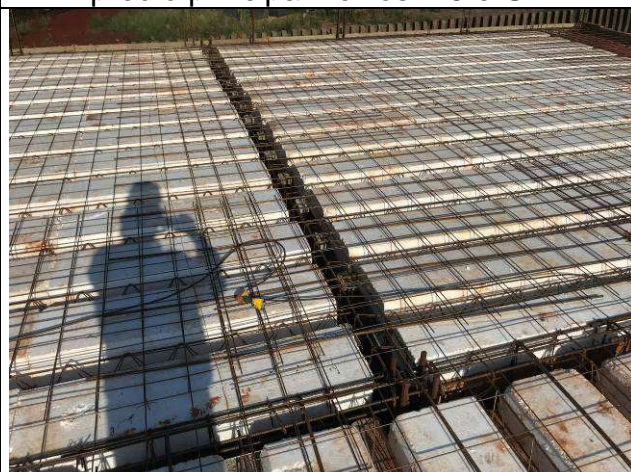
Figura 40C: Laje e vigas de cobertura do prédio principal - eixos 1-5 e G-I.

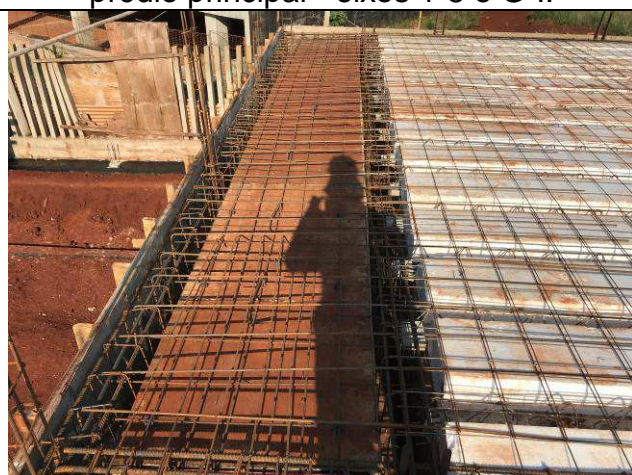
Figura 41C: Laje e vigas de cobertura do prédio principal - eixos 1-5 e G-I.

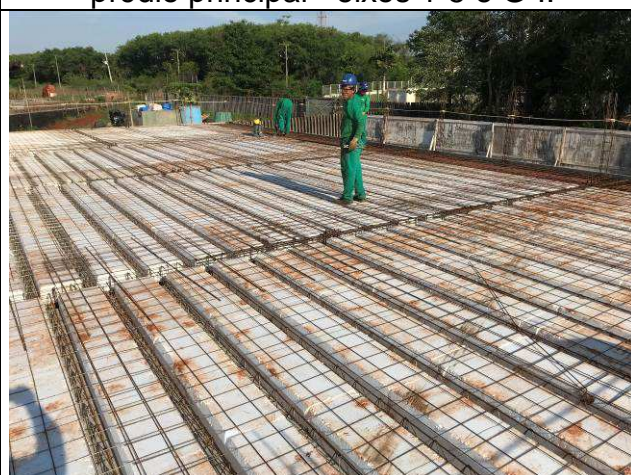
Figura 42C: Laje e vigas de cobertura do prédio principal - eixos 1-5 e G-I.

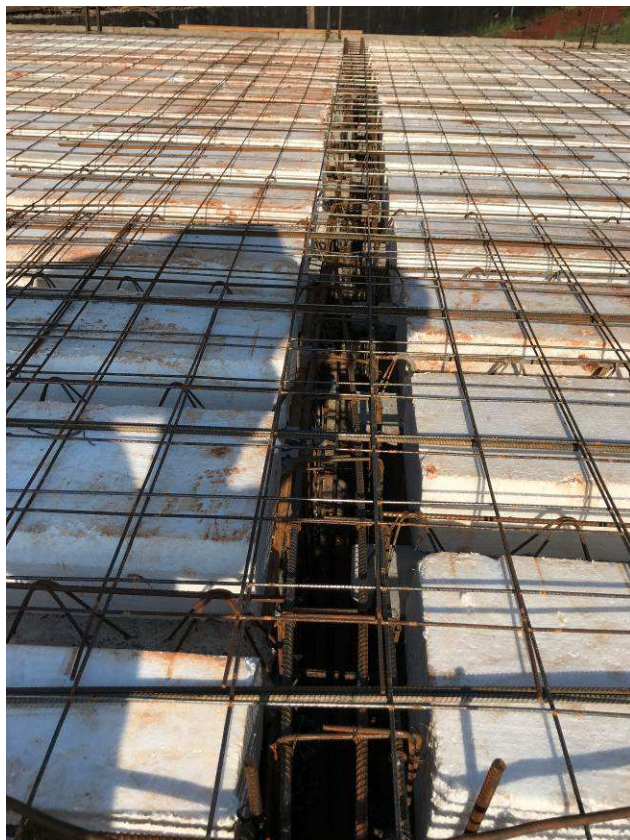
Figura 43C: Laje e vigas de cobertura do prédio principal - eixos 1-5 e G-I.

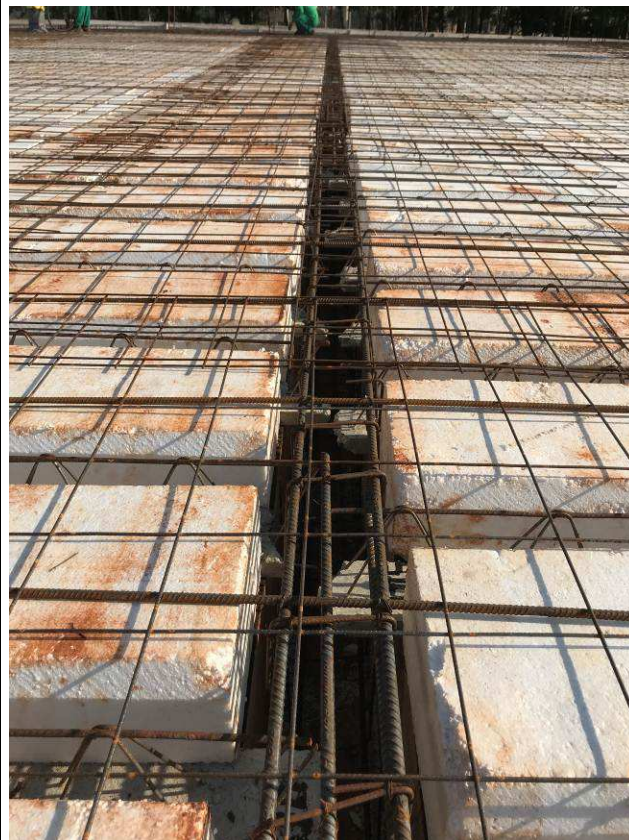
Figura 44C: Laje e vigas de cobertura do prédio principal - eixos 1-5 e G-I.

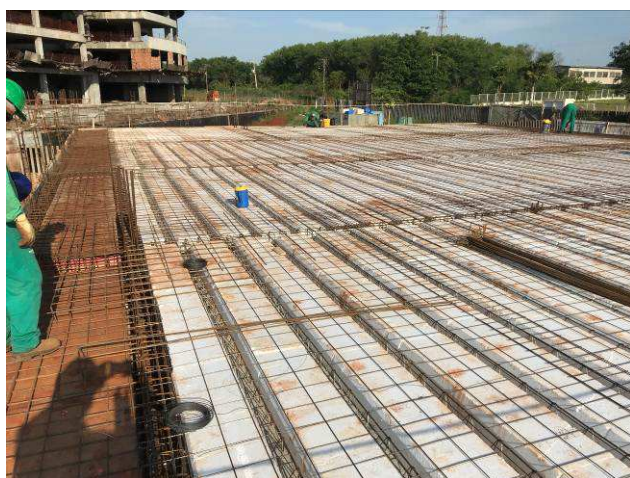
Figura 45C: Laje e vigas de cobertura do prédio principal - eixos 1-5 e G-I.

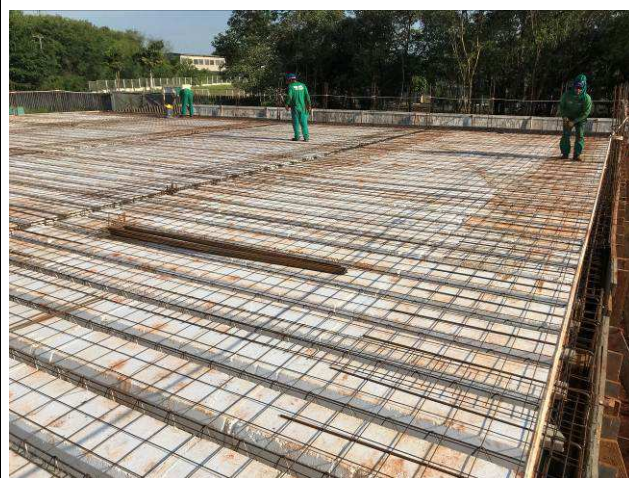
Figura 46C: Laje e vigas de cobertura do prédio principal - eixos 1-5 e G-I.

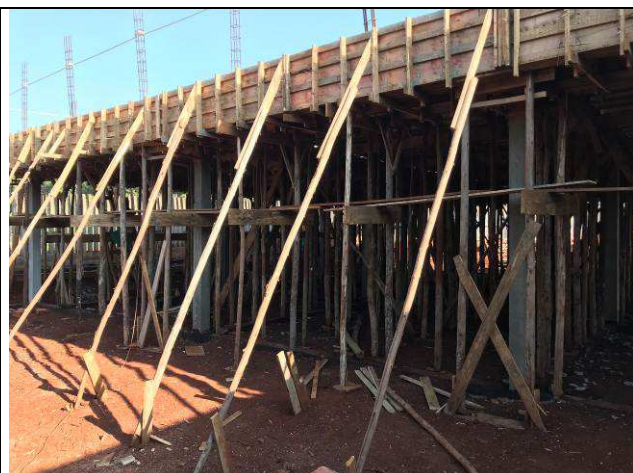
Figura 47C: Laje e vigas de cobertura do prédio principal - eixos 1-5 e G-I.

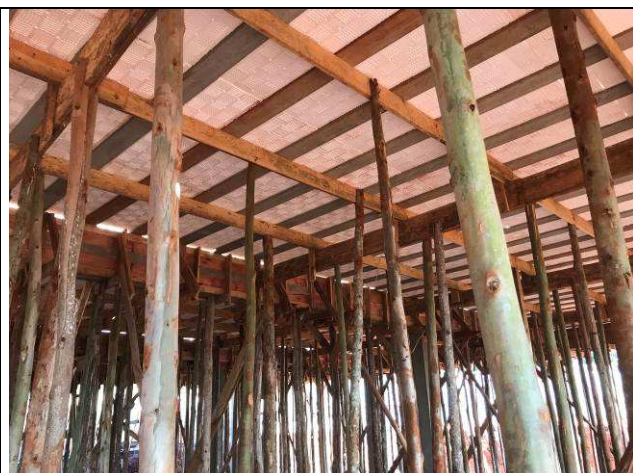
Figura 48C: Laje e vigas de cobertura do prédio principal - eixos 1-5 e G-I.

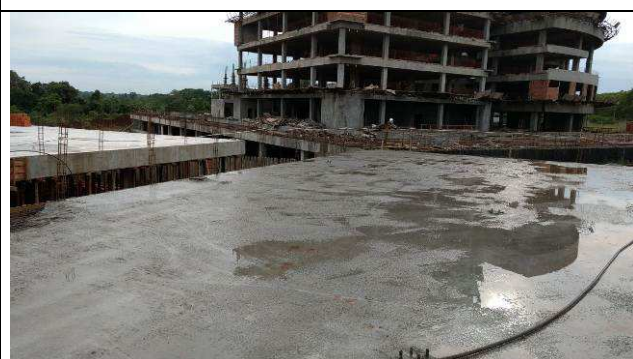
Figura 49C: Concretagem da laje e vigas de cobertura do prédio principal.

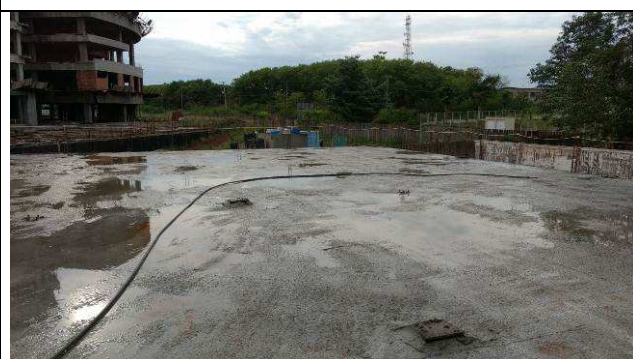
Figura 50C: Laje e vigas de cobertura do prédio principal concretadas.

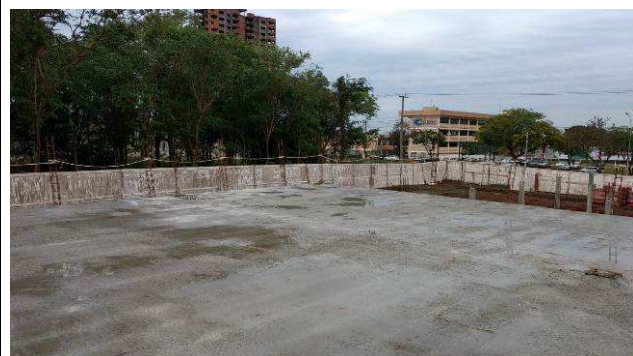
Figura 51C: Laje e vigas de cobertura do prédio principal concretadas.

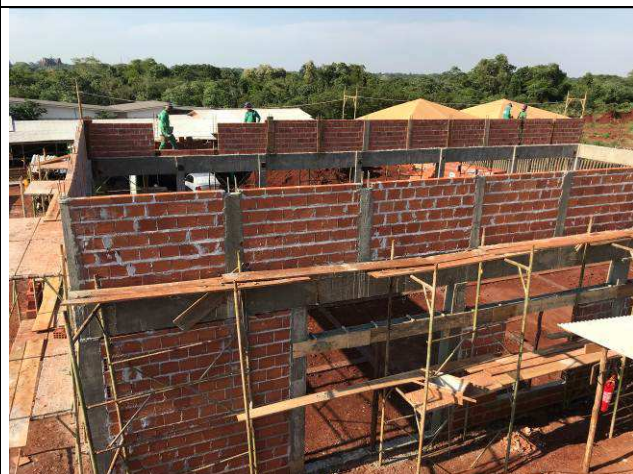
Figura 52C: Pilaretes da platibanda do arquivo.

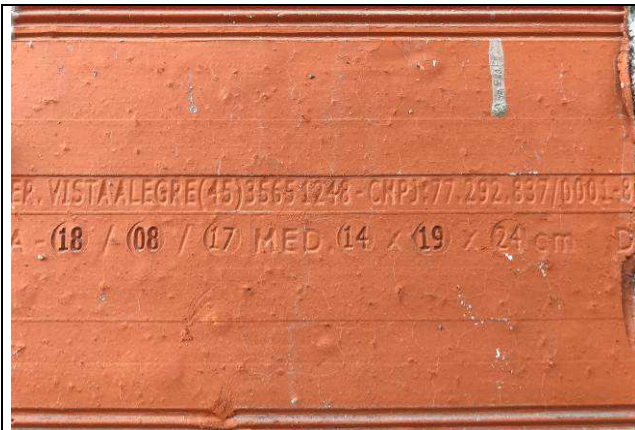
Figura 53C: Tijolo utilizado para as paredes de fechamento do arquivo.

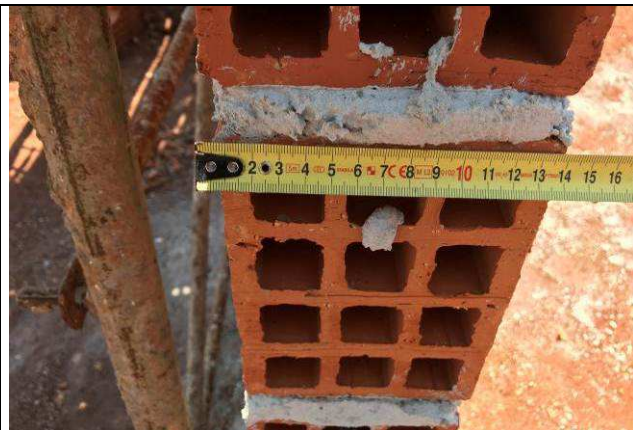
Figura 54C: Tijolo utilizado para as paredes de fechamento do arquivo.

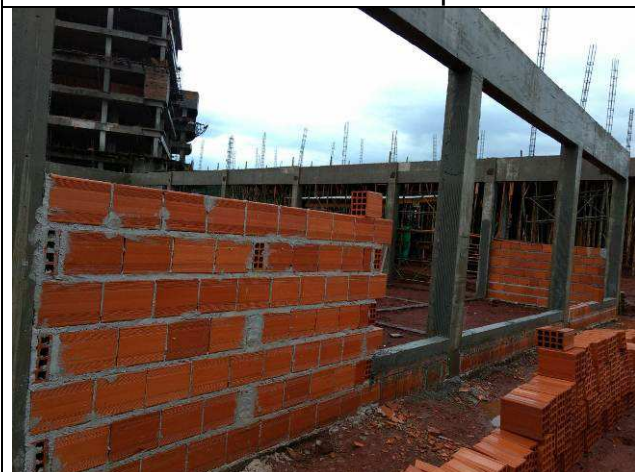
Figura 55C: Alvenaria das paredes de fechamento do arquivo.

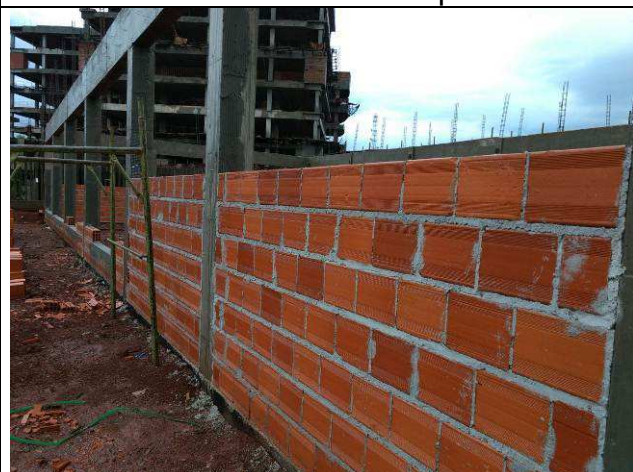
Figura 56C: Alvenaria das paredes de fechamento do arquivo.

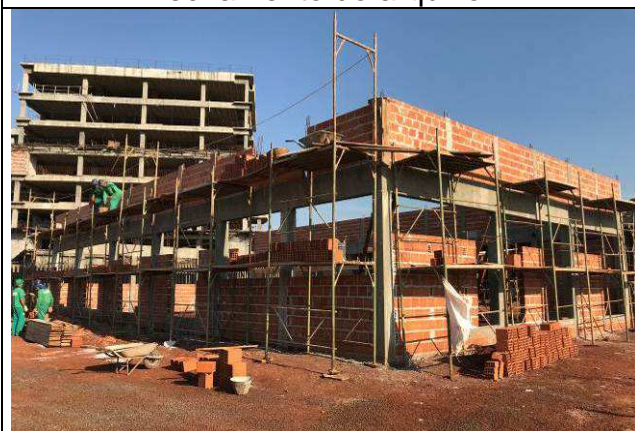
Figura 57C: Alvenaria das paredes de fechamento do arquivo.

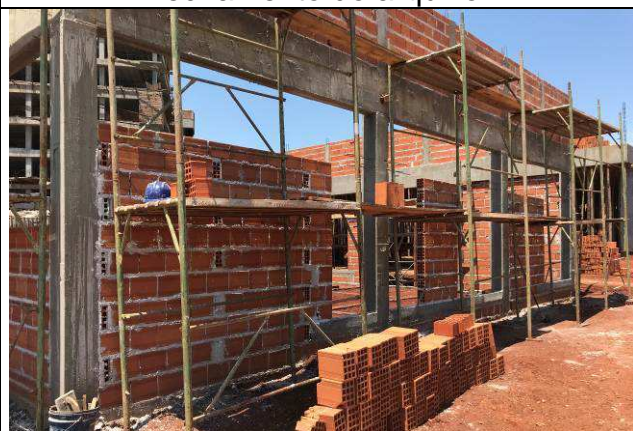
Figura 58C: Alvenaria das paredes de fechamento do arquivo.

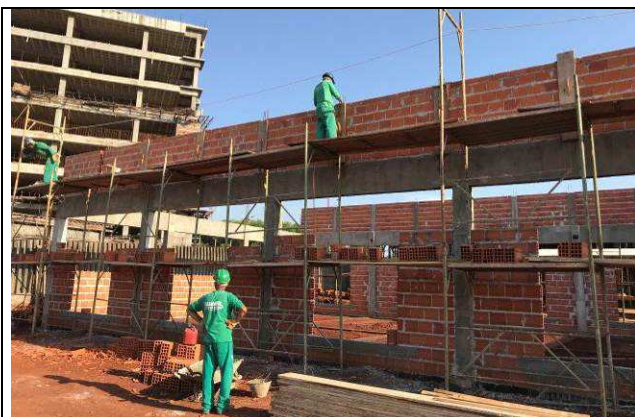
Figura 59C: Alvenaria das paredes de fechamento do arquivo.

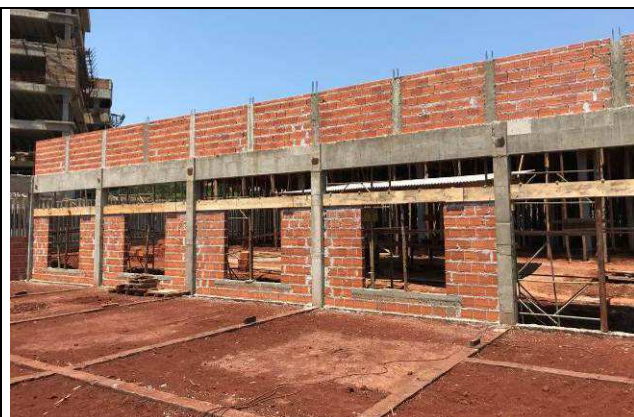
Figura 60C: Alvenaria das paredes de fechamento do arquivo.

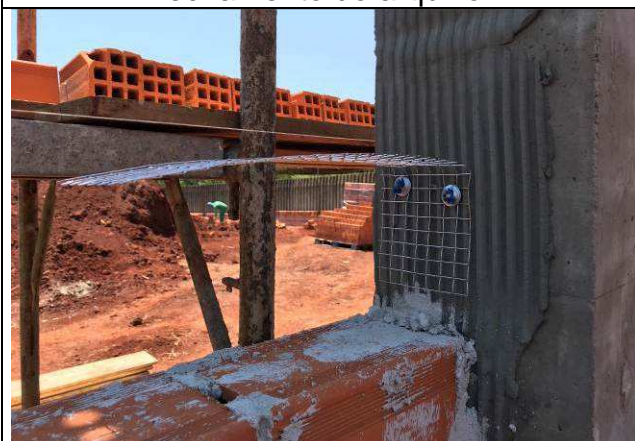
Figura 61C: Tela de união entre os pilares e a alvenaria.

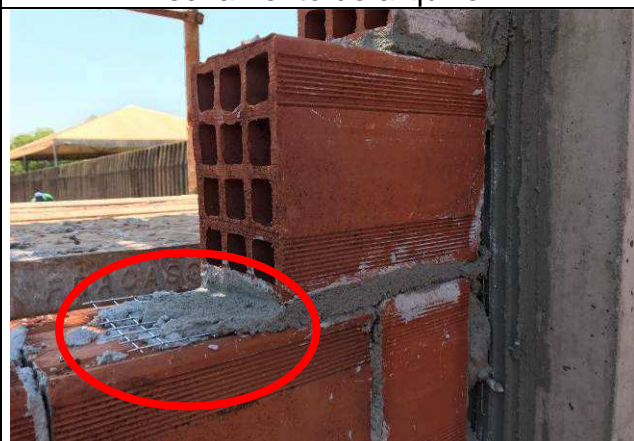
Figura 62C: Tela de união entre os pilares e a alvenaria.

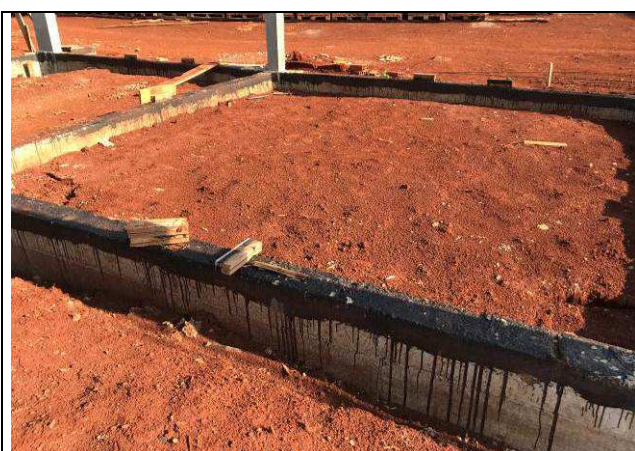
Figura 63C: Impermeabilização das vigas baldrame do prédio principal.

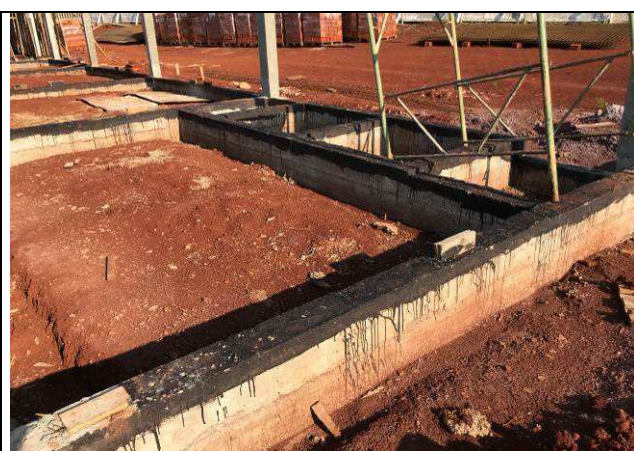
Figura 64C: Impermeabilização das vigas baldrame do prédio principal.

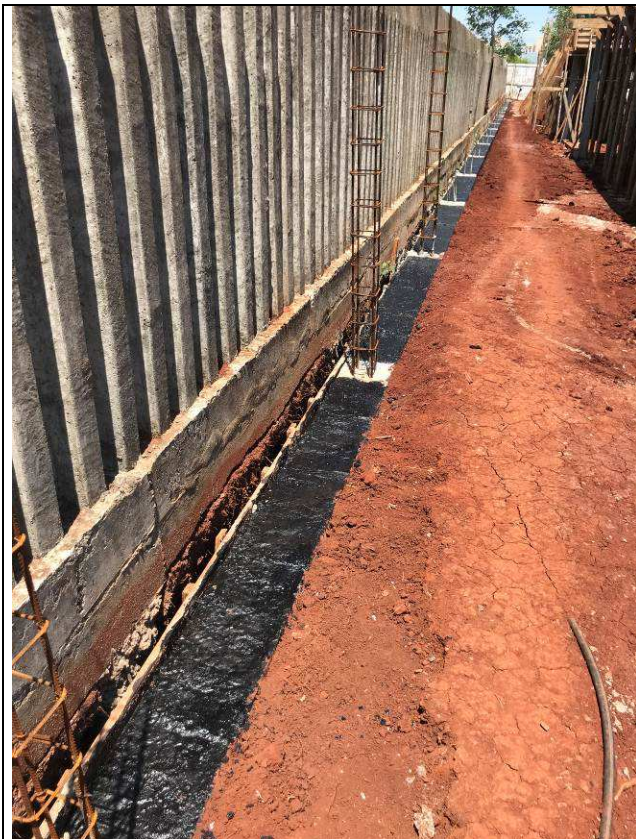
Figura 65C: Vigas baldrame - muro de fechamento - fundos.

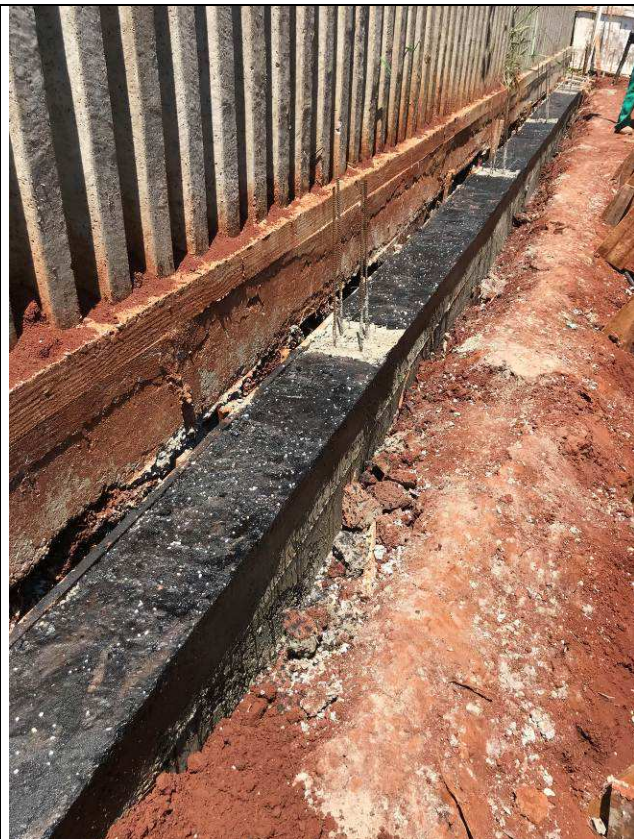
Figura 66C: Vigas baldrame - muro de fechamento - fundos.

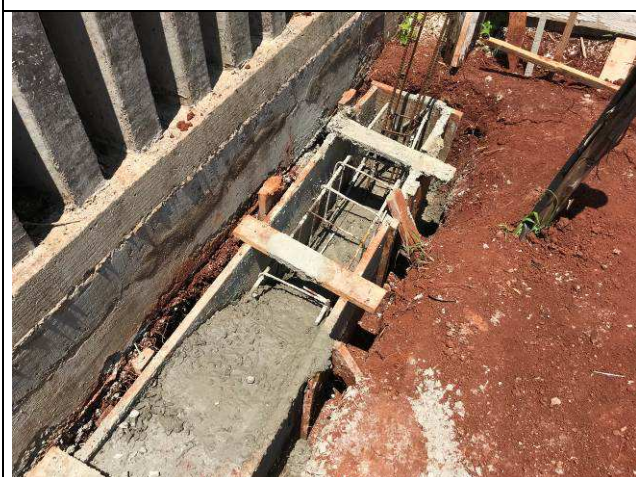
Figura 67C: Vigas baldrame - muro de fechamento - fundos.

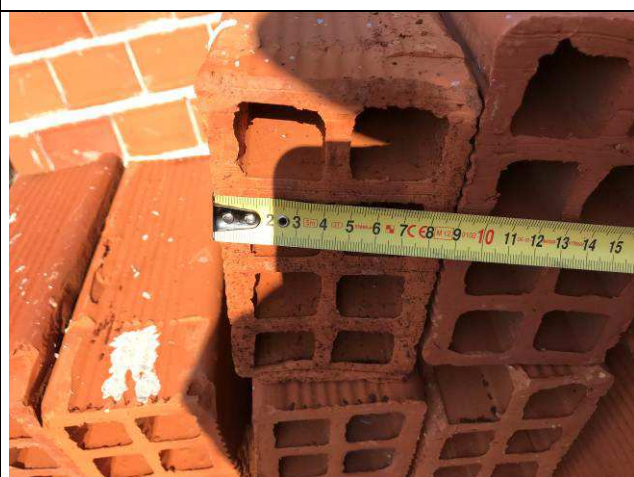
Figura 68C: Tijolo utilizado para as paredes do muro.

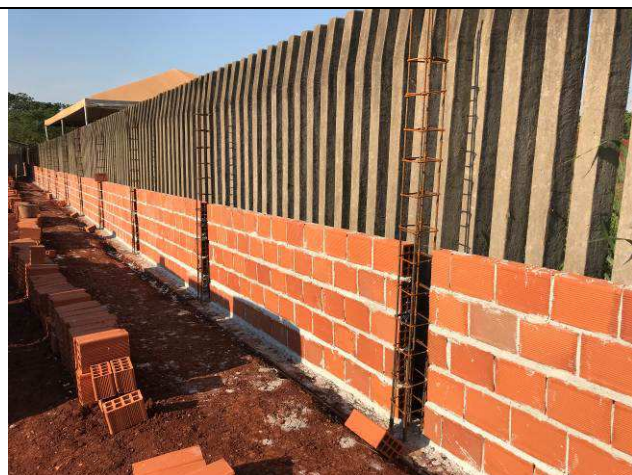
Figura 69C: Alvenarias - muro de fechamento - fundos.

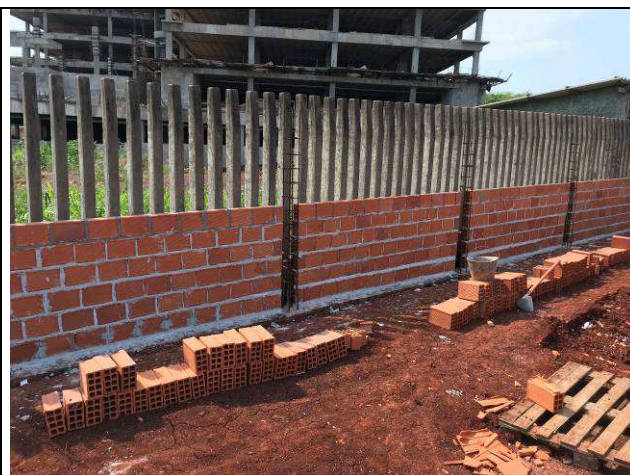
Figura 70C: Alvenarias - muro de fechamento - fundos.
