## **RELATÓRIO – 6ª MEDIÇÃO**

**OBRA: EXECUÇÃO DE OBRA DE CONSTRUÇÃO DO IMÓVEL PARA O FÓRUM  
TRABALHISTA DE FOZ DO IGUAÇU.**

**CONTRATADA: TALLENTO CONSTRUTORA DE OBRAS LTDA.**

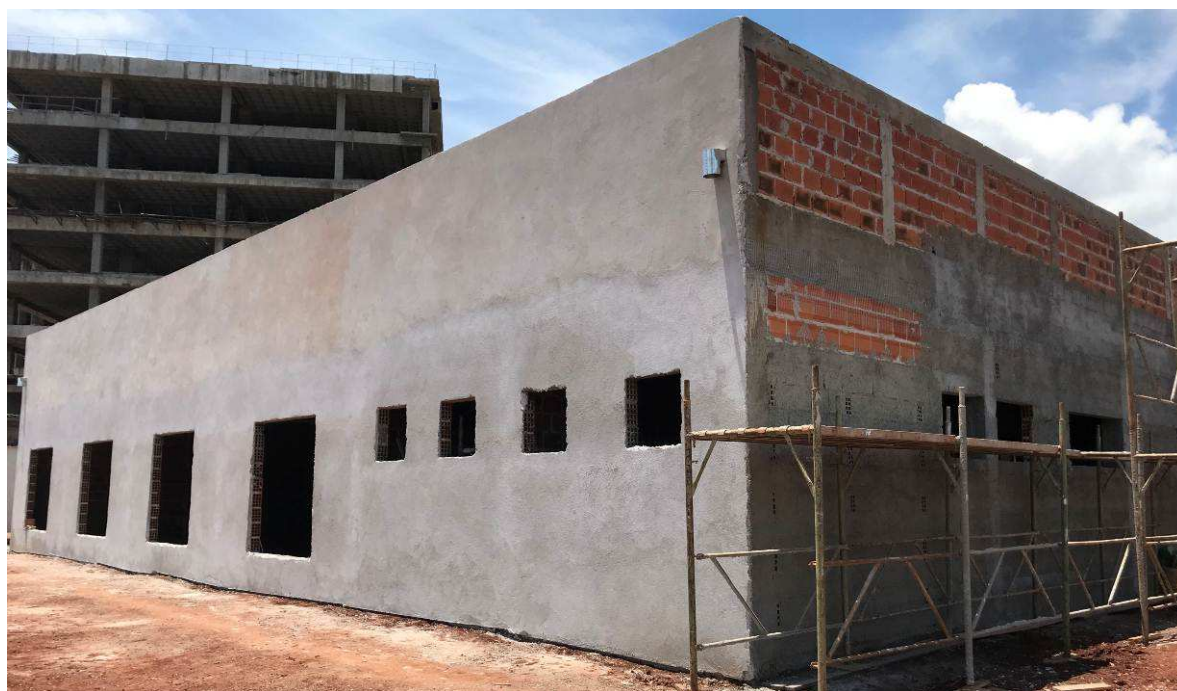
Figura 1 – Prédio do arquivo.

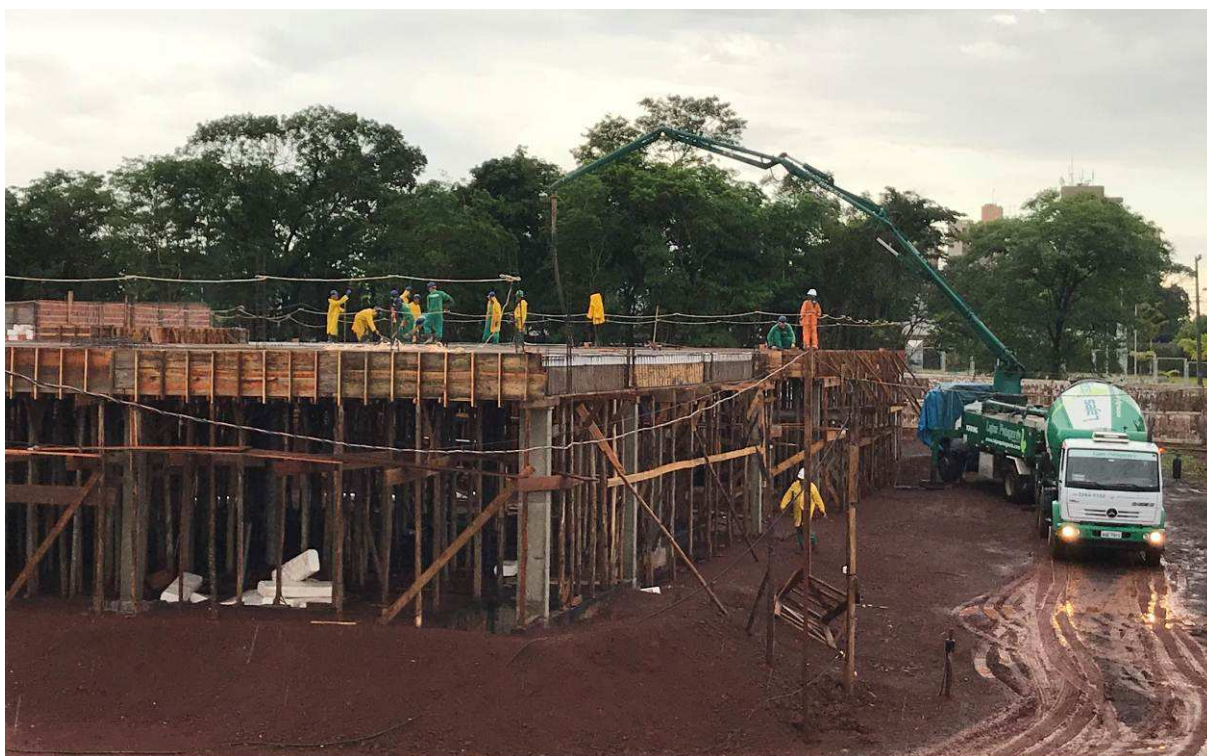
Figura 2 – Concretagem de laje - Prédio do Fórum.

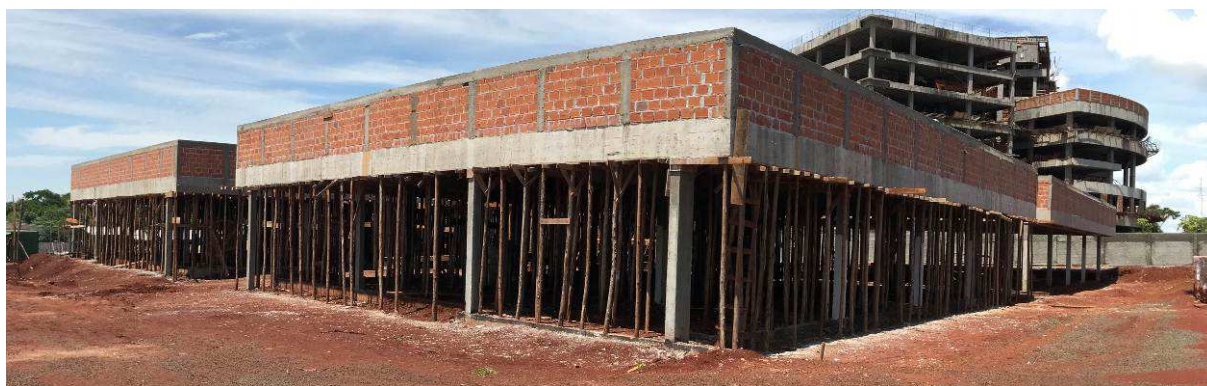
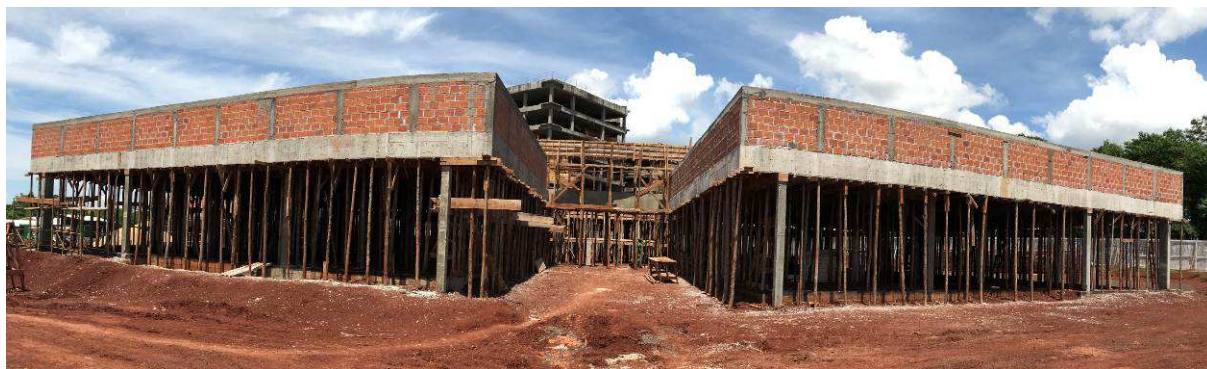
Figura 3 – Prédio do Fórum.
