## **RELATÓRIO FOTOGRÁFICO – 8ª MEDIÇÃO**

**OBRA: EXECUÇÃO DE OBRA DE CONSTRUÇÃO DO IMÓVEL PARA O FÓRUM TRABALHISTA DE FOZ DO IGUAÇU.**

**CONTRATADA: TALLENTO CONSTRUTORA DE OBRAS LTDA**

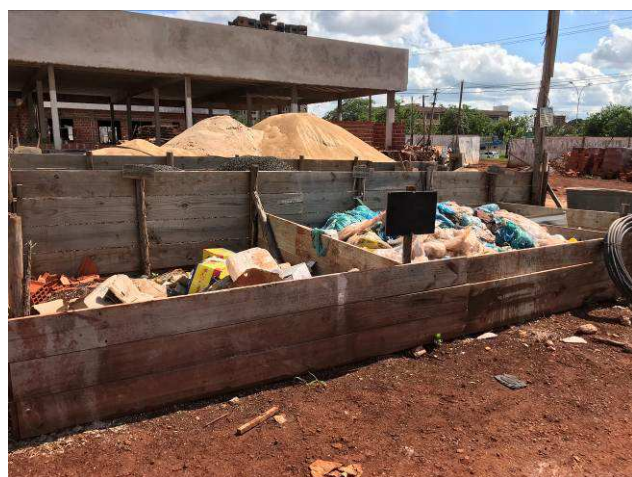
Figura 01C: Entulhos separados no canteiro de obras antes da remoção.

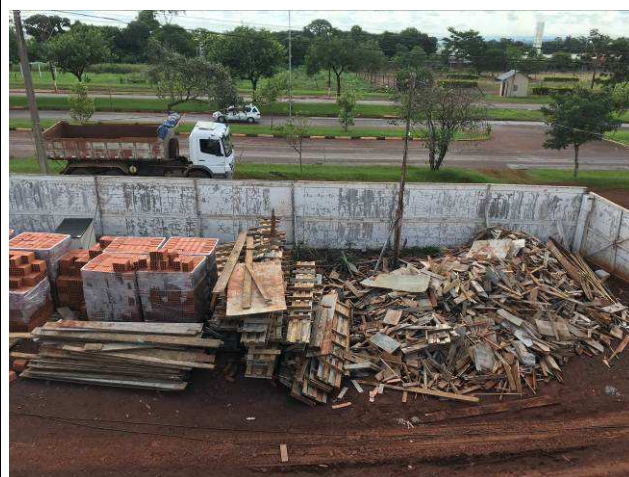
Figura 02C: Remoção de entulhos com a utilização de caminhões basculantes.

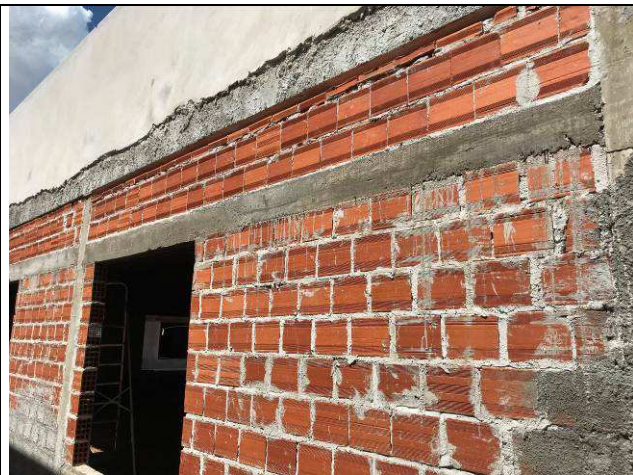
Figura 03C: Vergas e contravergas do Fórum.

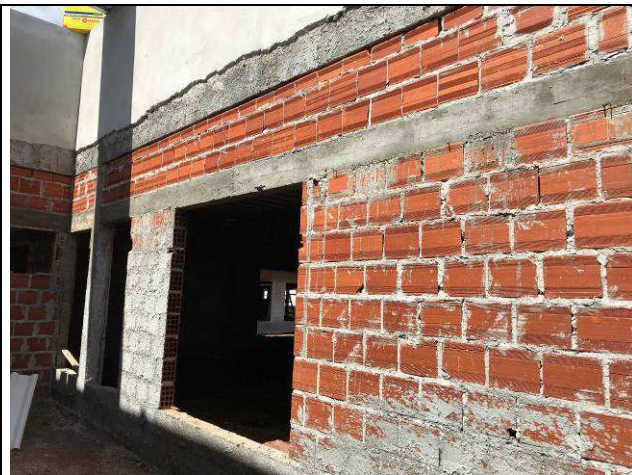
Figura 04C: Vergas e contravergas do Fórum.

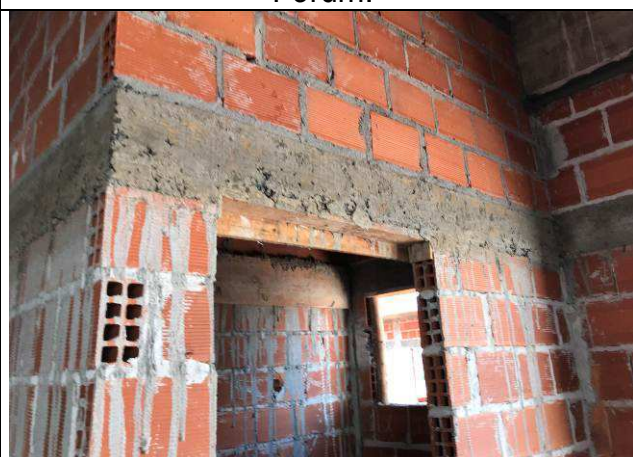
Figura 07C: Vergas e contravergas do Fórum.

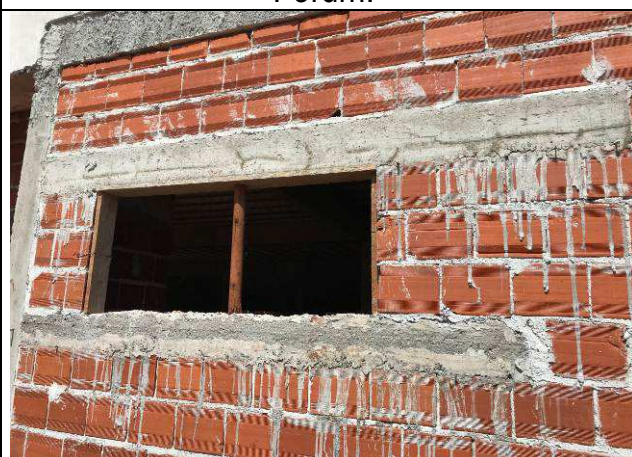
Figura 08C: Vergas e contravergas do Fórum.

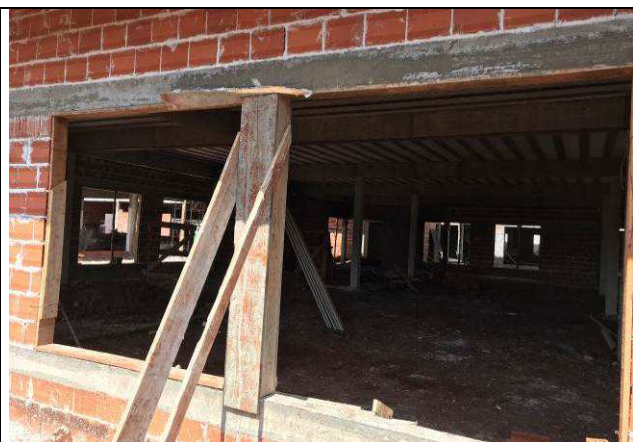
Figura 09C: Vergas e contravergas do Fórum.

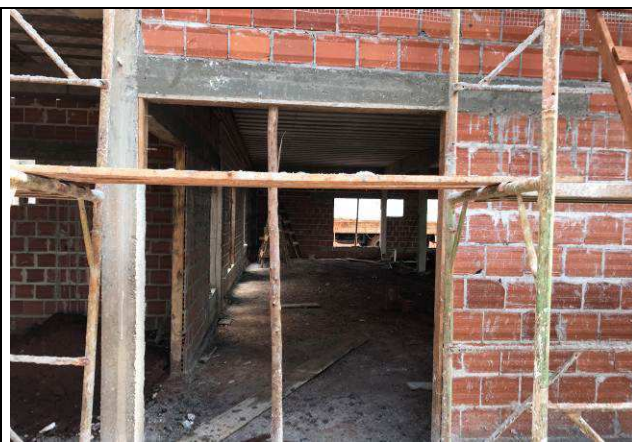
Figura 10C: Vergas e contravergas do Fórum.

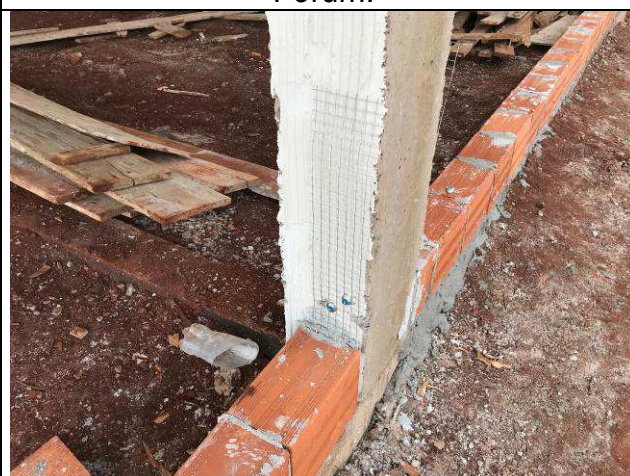
Figura 20C: Alvenarias - aplicação de tela metálica na união alvenaria x pilar.

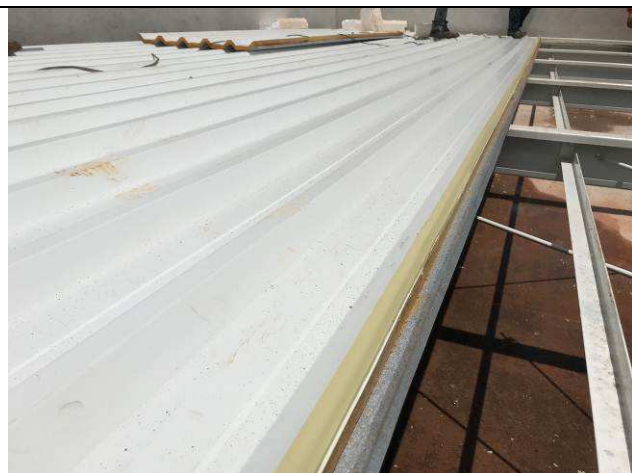
Figura 37C: Aplicação de veda onda nas extremidades junto às calhas.

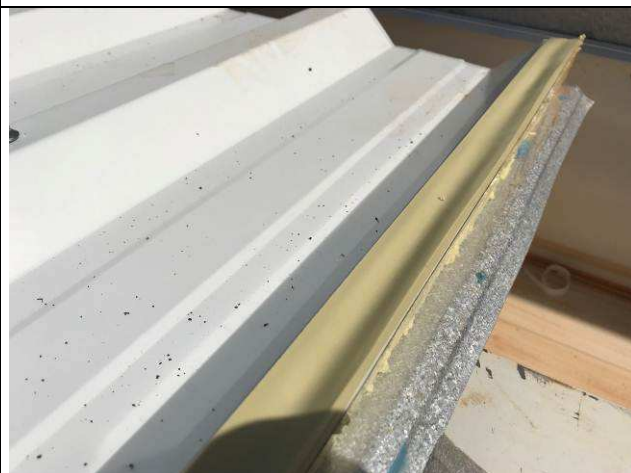
Figura 38C: Aplicação de fita de vedação à base de borracha butílica nas emendas.

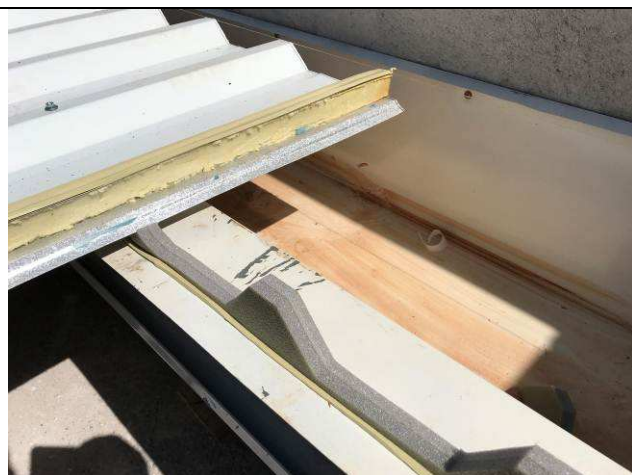
Figura 39C: Aplicação de veda onda nas extremidades junto às calhas.

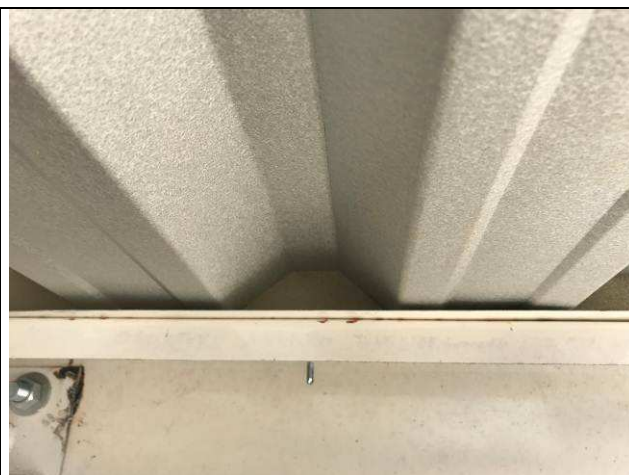
Figura 40C: Aplicação de fita de vedação nas emendas.

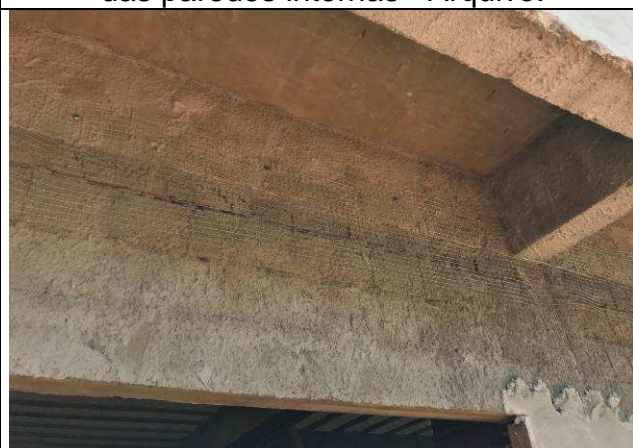
Figura 61C: Instalação da tela na junta alvenaria x viga cobertura - Fórum.

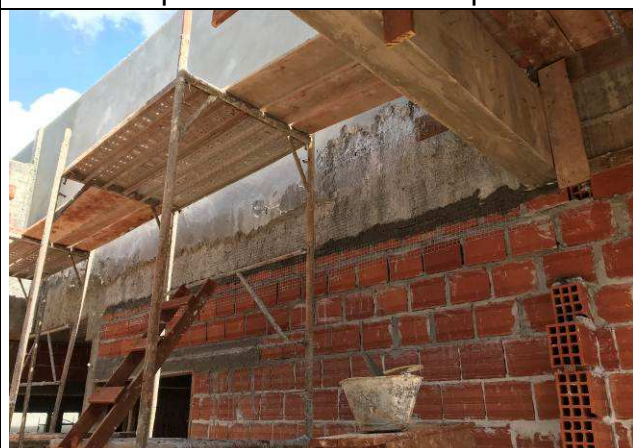
Figura 62C: Instalação da tela na junta alvenaria x viga cobertura - Fórum.

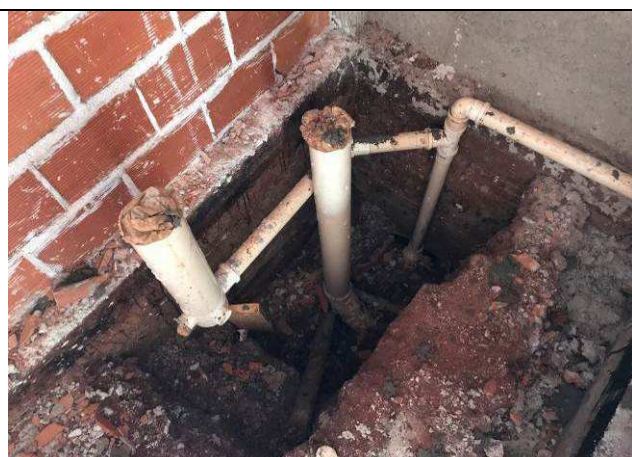
Figura 73C: Pontos de esgoto - BWC gabinete de juiz - Fórum.

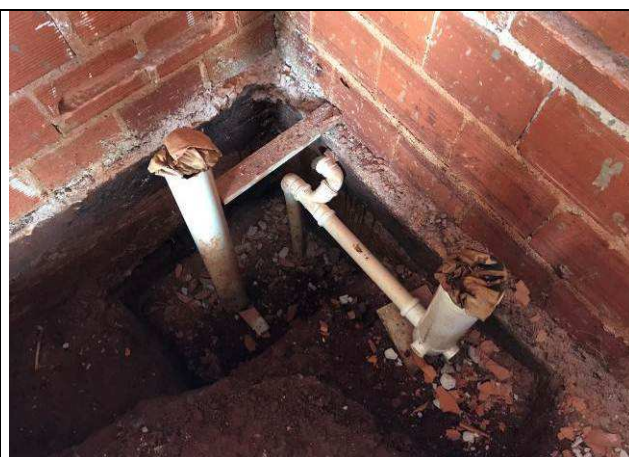
Figura 74C: Pontos esgoto - BWC secretaria - Fórum.
