RELATÓRIO – 9ª MEDIÇÃO

**OBRA: EXECUÇÃO DE OBRA DE CONSTRUÇÃO DO IMÓVEL PARA O FÓRUM
TRABALHISTA DE FOZ DO IGUAÇU.**

CONTRATADA: TALLENTO CONSTRUTORA DE OBRAS LTDA.

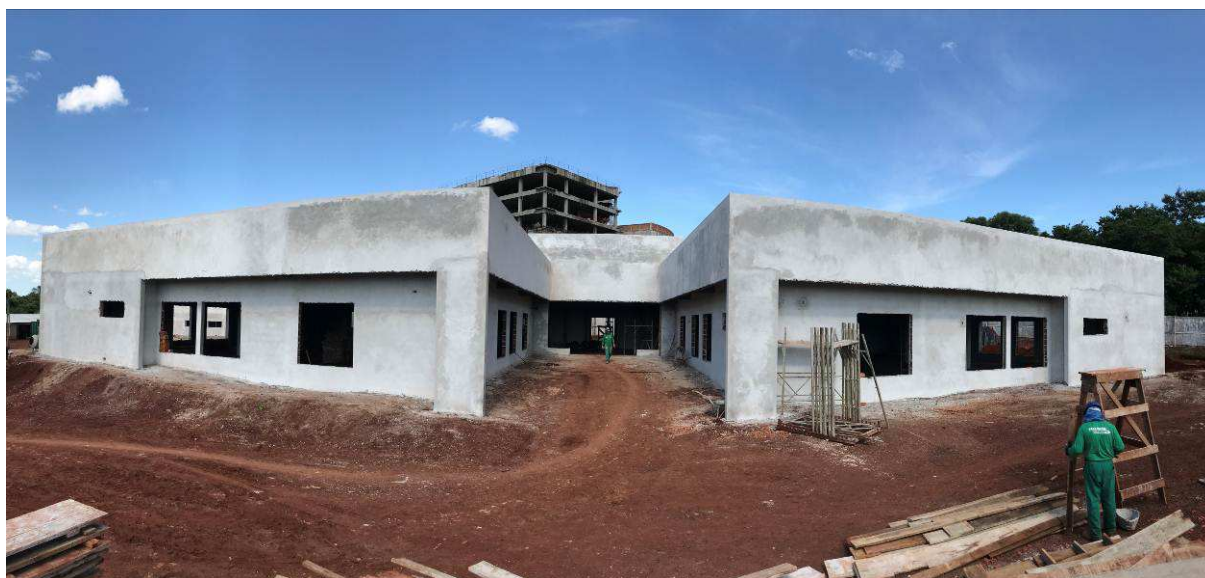
Figura 1 – Vista geral da obra.

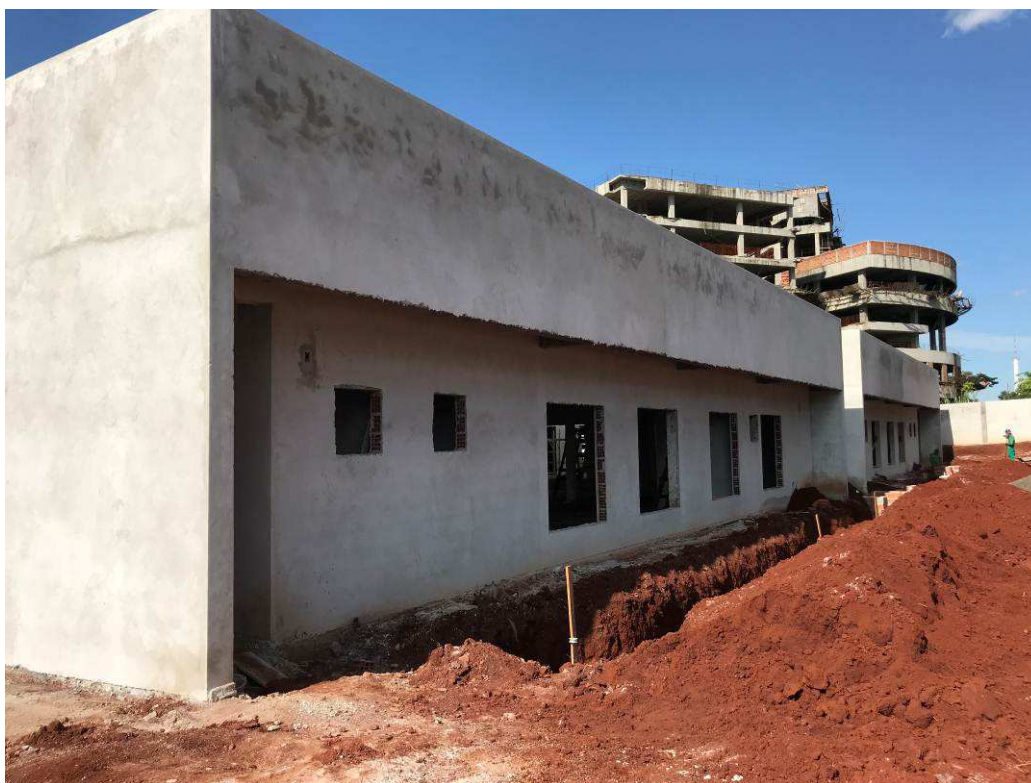
Figura 2 – Prédio do Fórum.

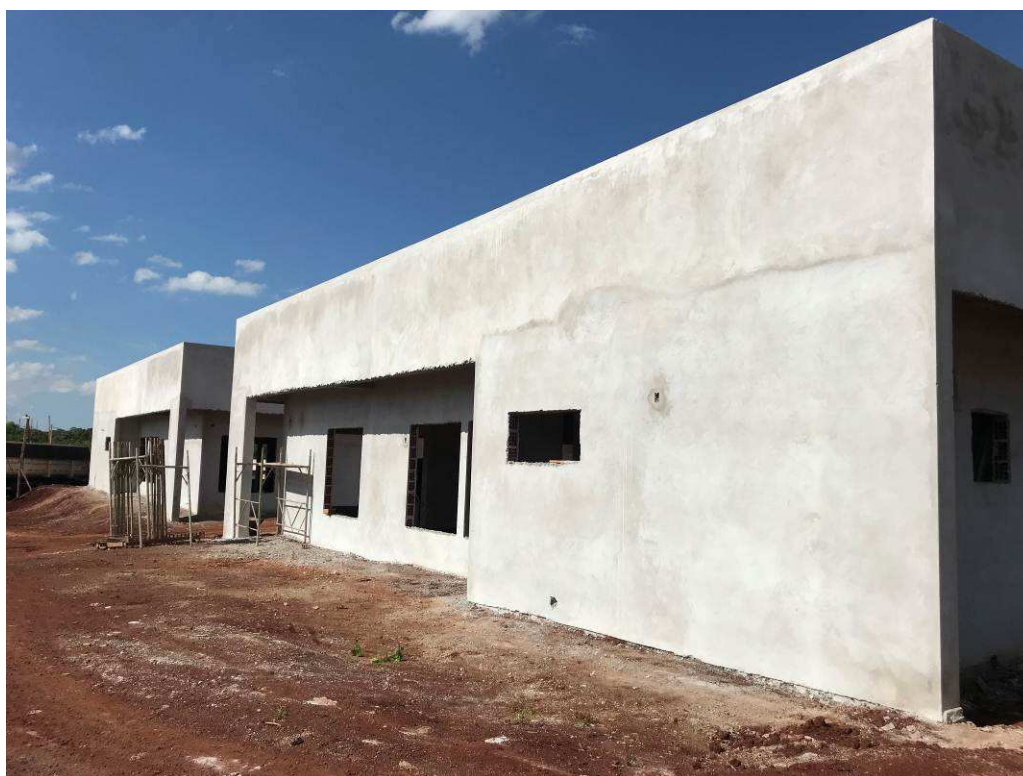
Figura 3 – Prédio do Fórum.

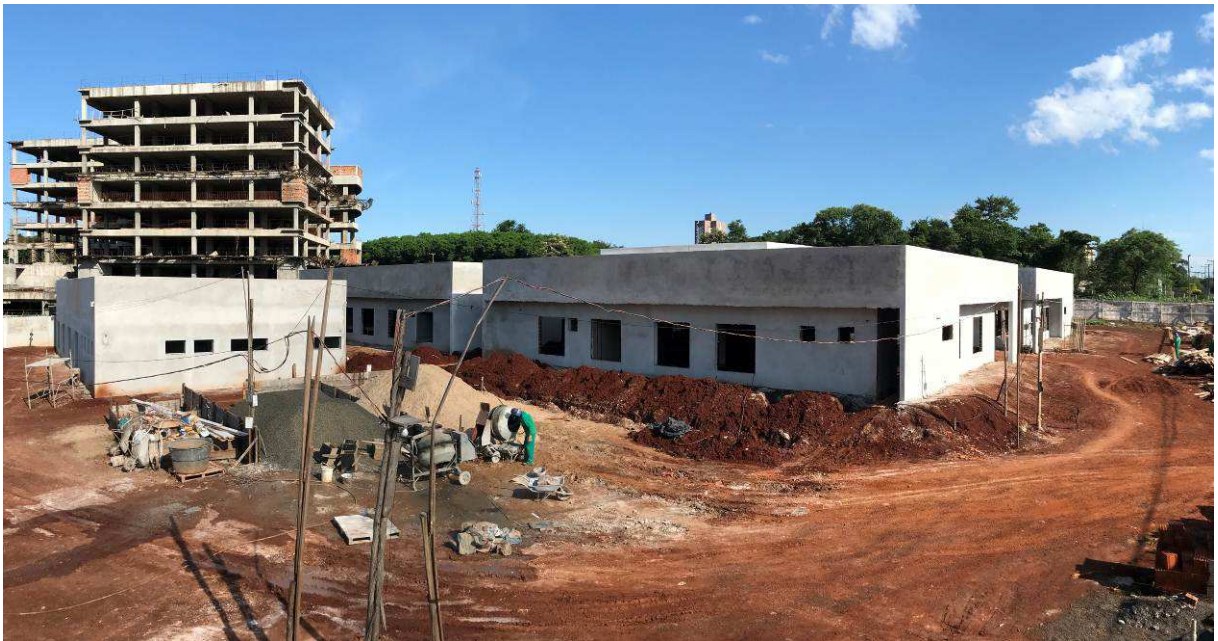
Figura 4 – Canteiro de obras - Prédio do Fórum e arquivo.

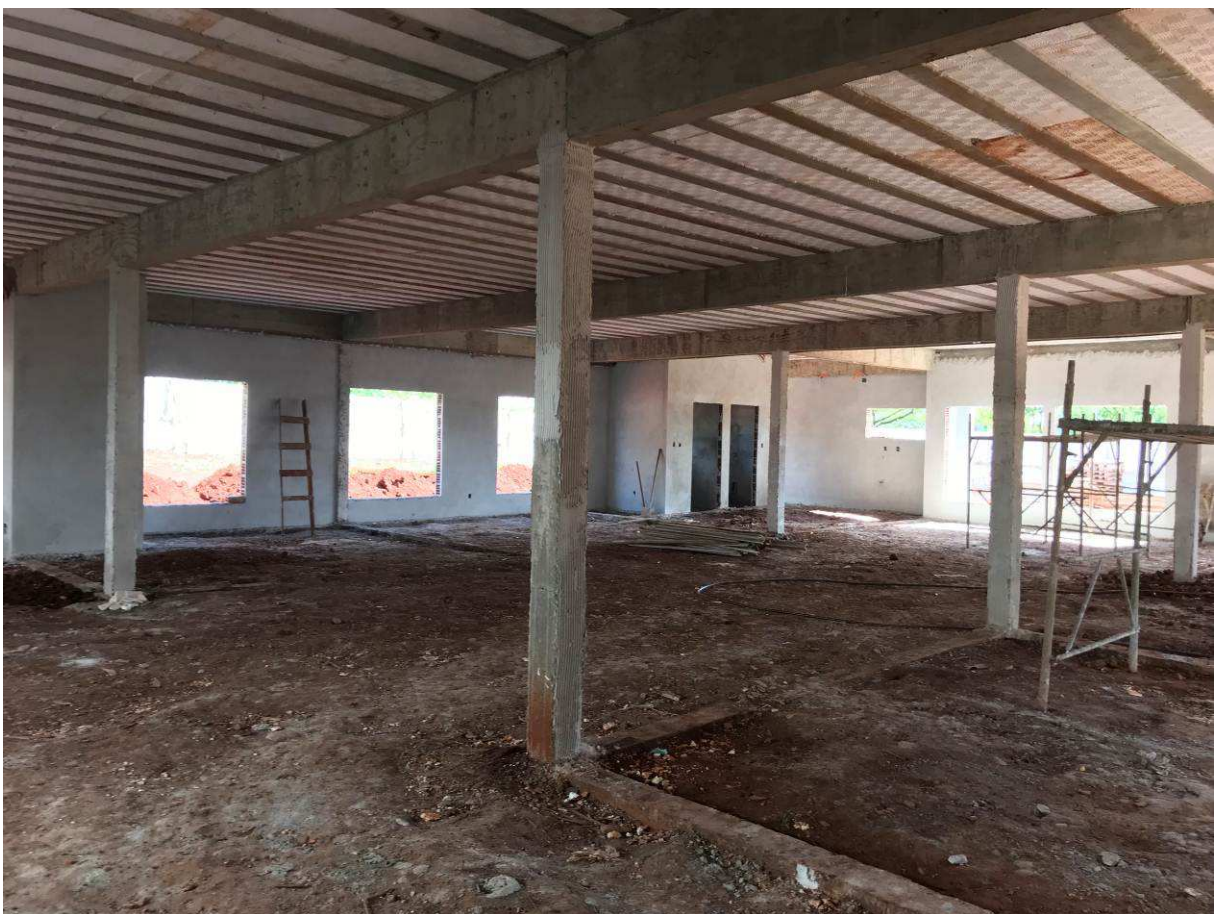
Figura 5 – Prédio do Fórum - vista interna.

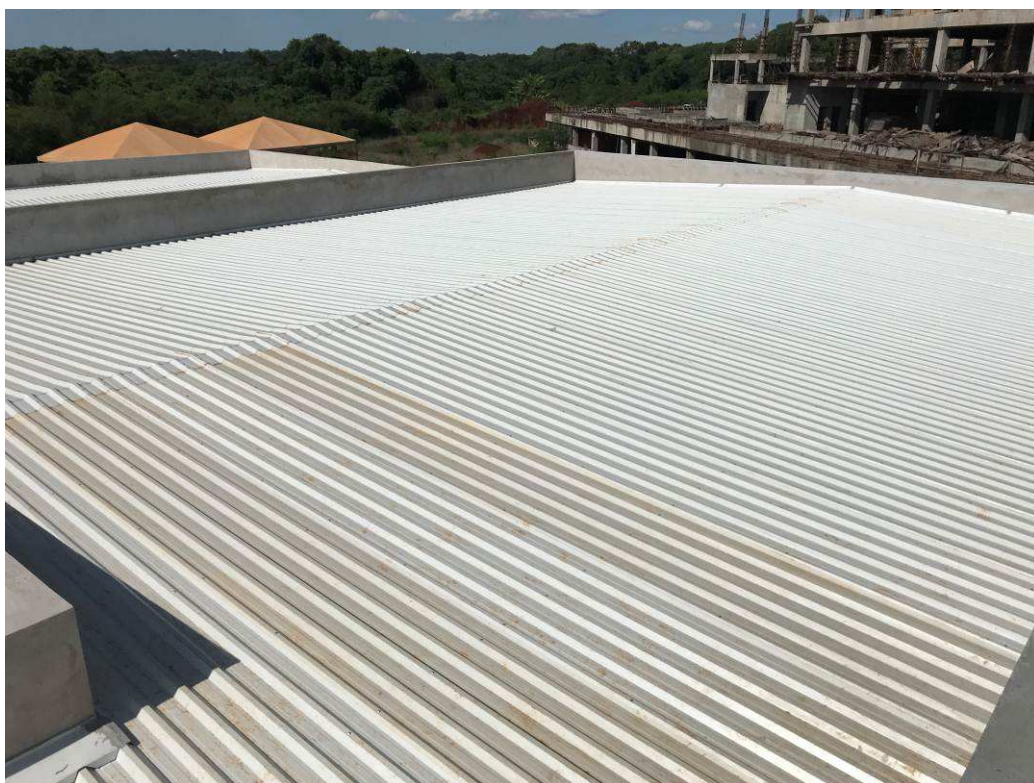
Figura 6 – Prédio do Fórum - cobertura.

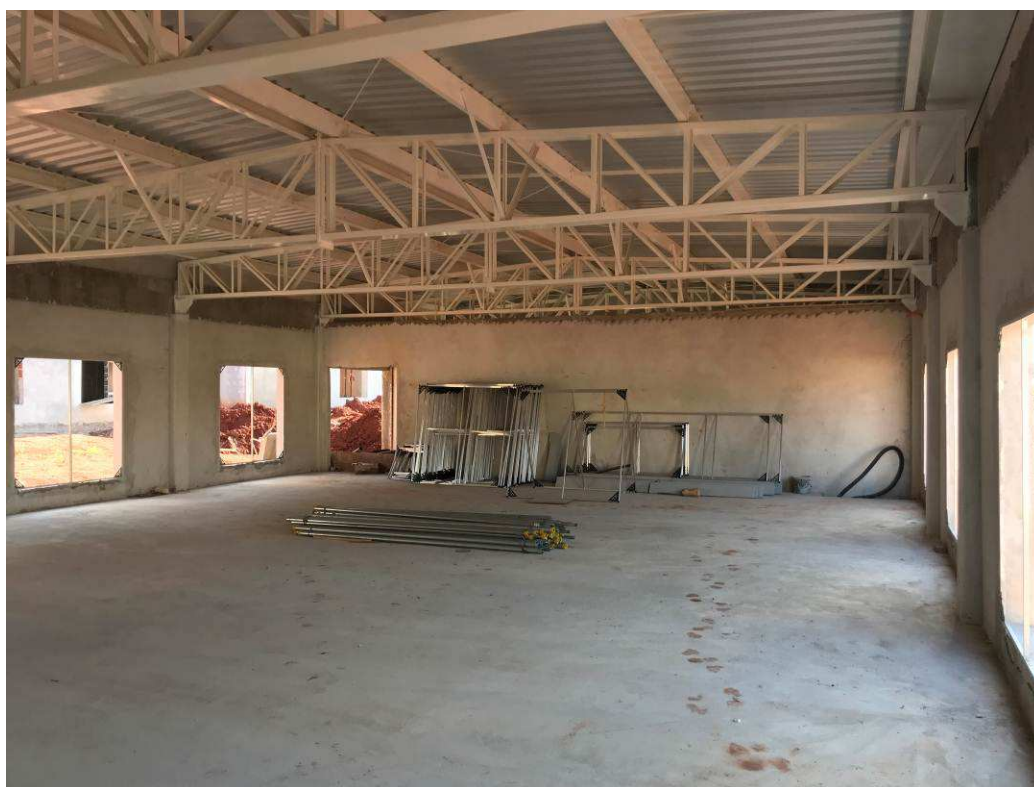
Figura 7 – Arquivo - vista interna.
