RELATÓRIO FOTOGRÁFICO – 7ª MEDIÇÃO

OBRA: EXECUÇÃO DE OBRA DE CONSTRUÇÃO DO IMÓVEL PARA O FÓRUM TRABALHISTA DE TOLEDO.

CONTRATADA: P.R.P. EMPREENDIMENTOS E CONSTRUÇÃO CIVIL LTDA - ME.

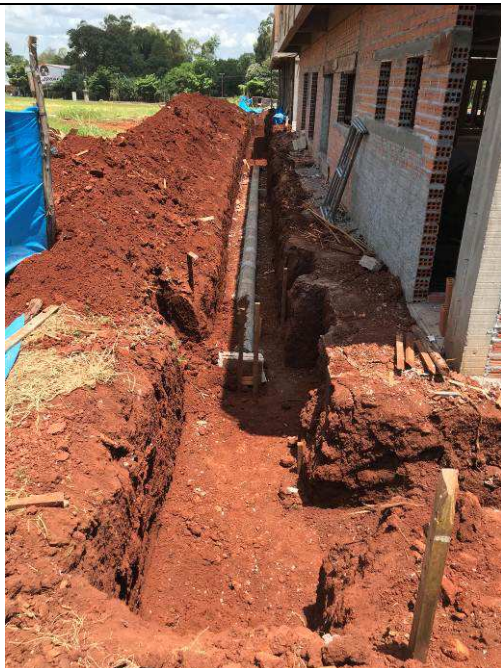
Figura 01C: Escavação de valas para tubulações externas.

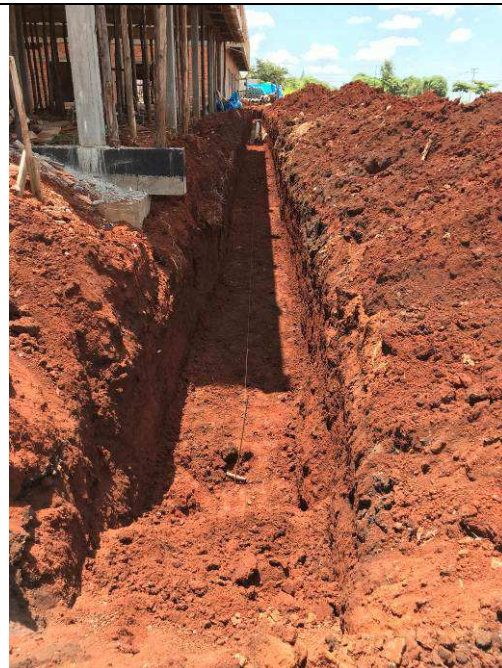
Figura 02C: Escavação de valas para tubulações externas.

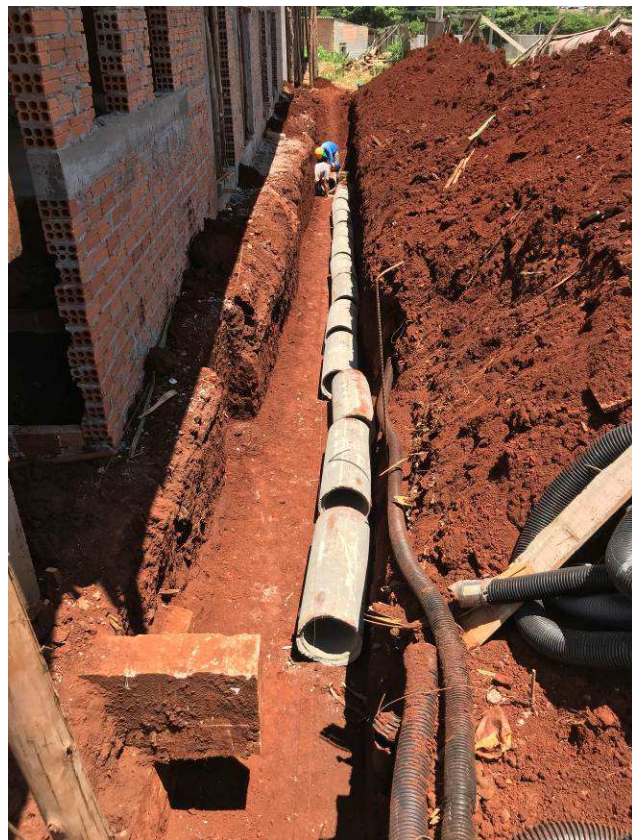
Figura 03C: Escavação de valas para tubulações externas.

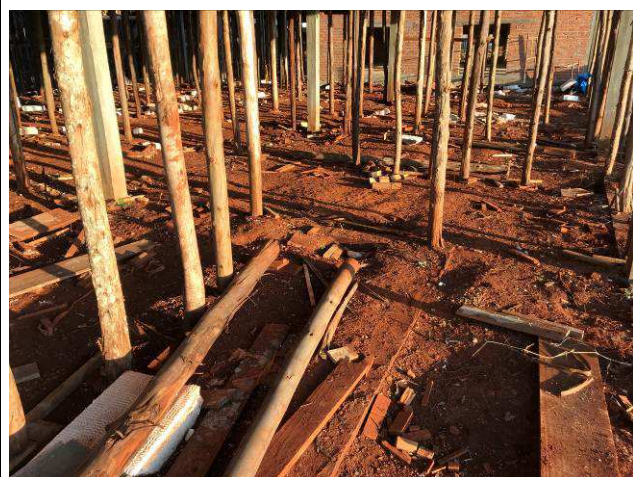
Figura 04C: Reaterro compactado entre baldrames.

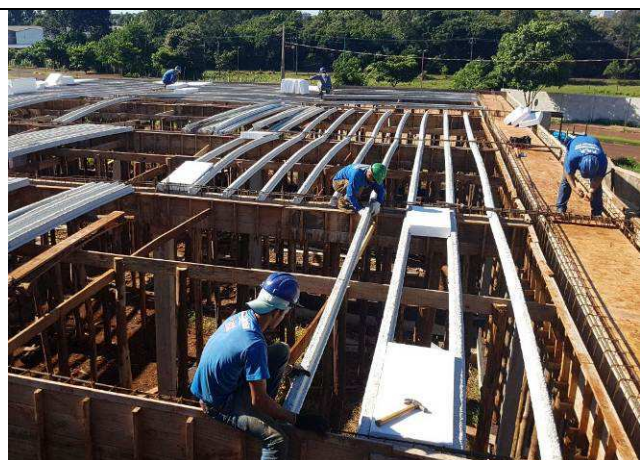
Figura 05C: Montagem das lajes pré fabricadas.

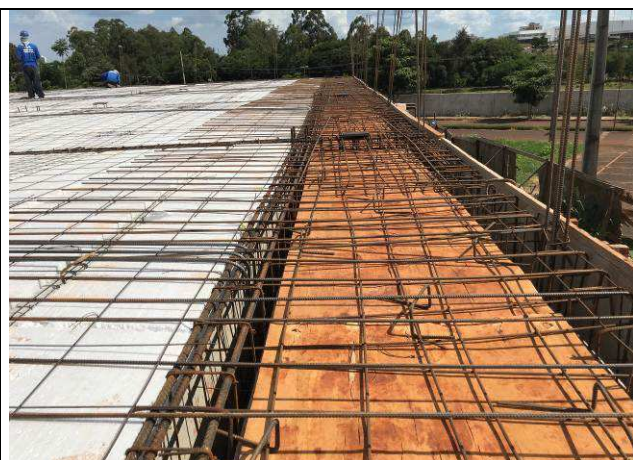
Figura 06C: Formas e armaduras das vigas e lajes da cobertura.

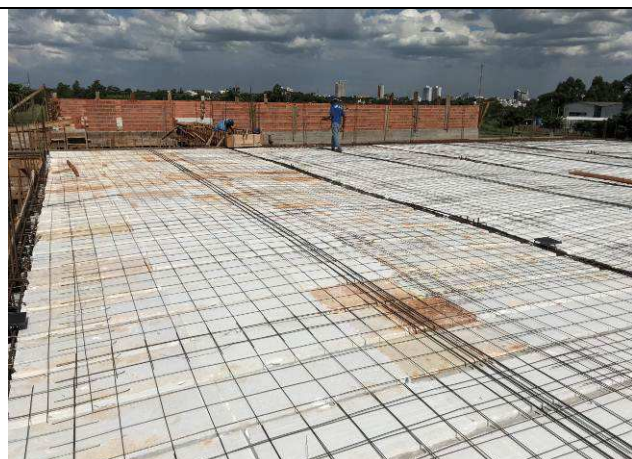
Figura 07C: Formas e armaduras das vigas e lajes da cobertura.

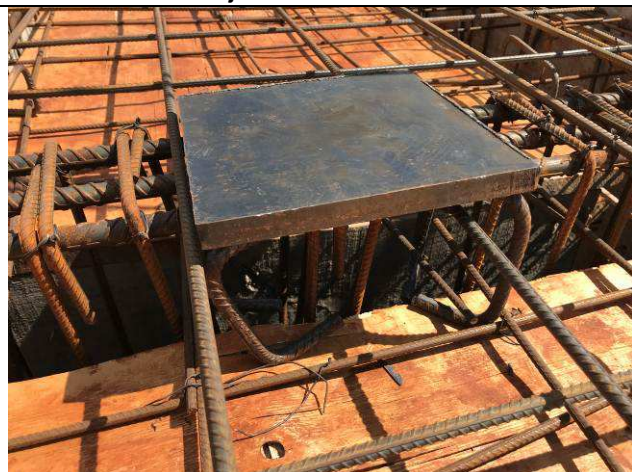
Figura 09C: Formas e armaduras das vigas e lajes da cobertura - insertes metálicos.

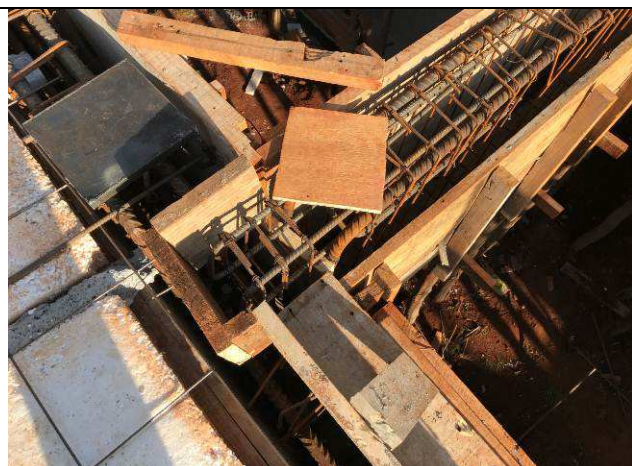
Figura 13C: Formas e armaduras das vigas e lajes da cobertura - junta de dilatação.

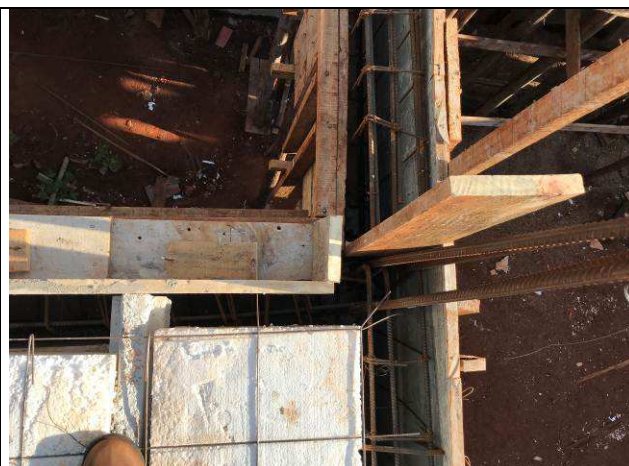
Figura 14C: Formas e armaduras das vigas e lajes da cobertura - junta de dilatação.

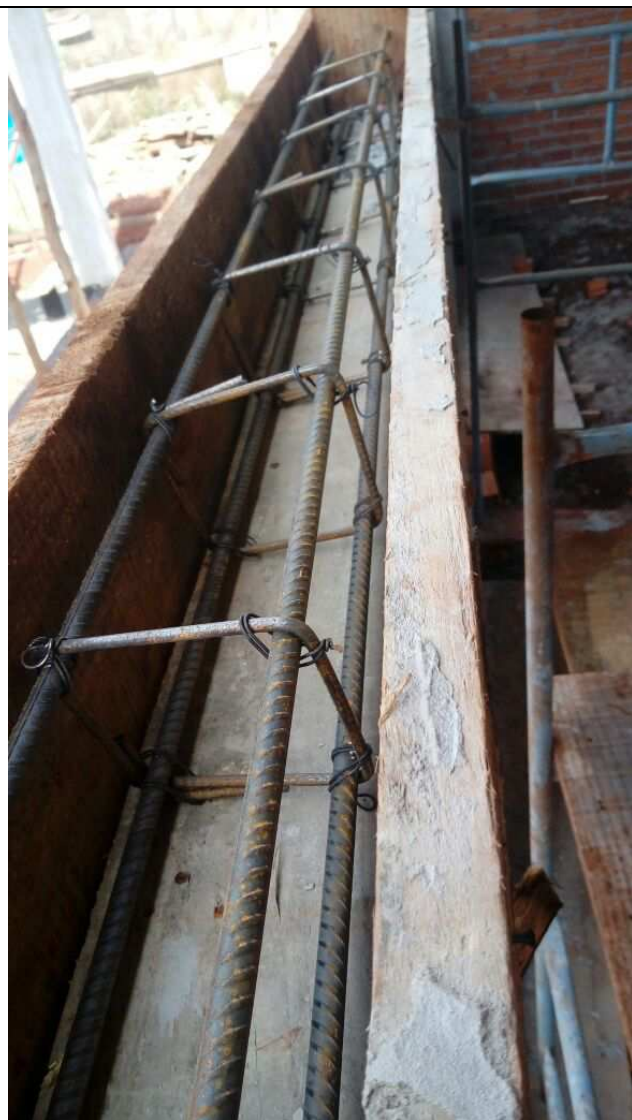
Figura 27C: Vergas e contravergas - formas e armação.

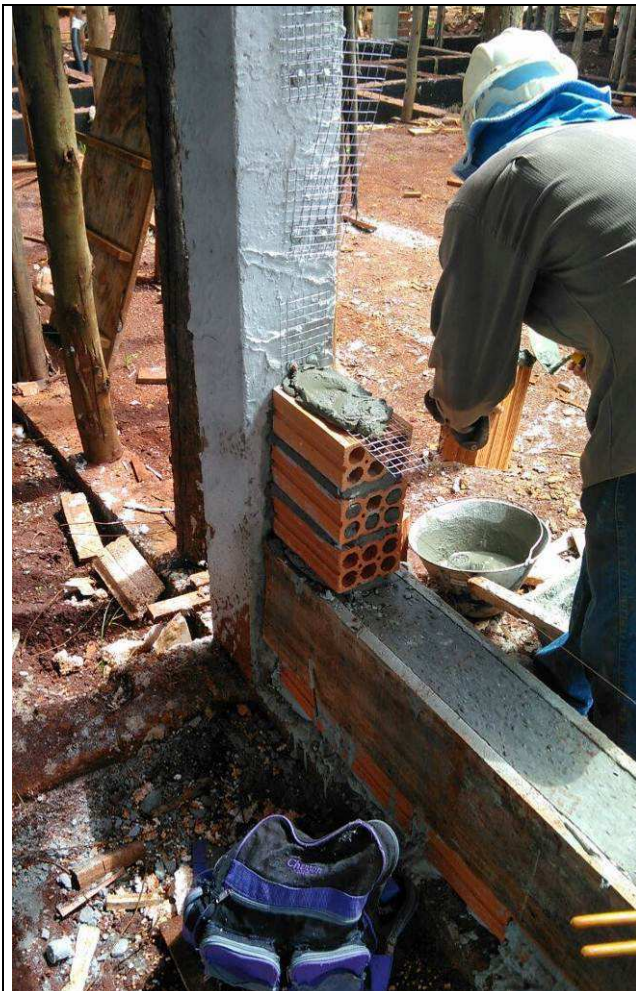
Figura 35C: Execução das paredes de alvenaria externas.

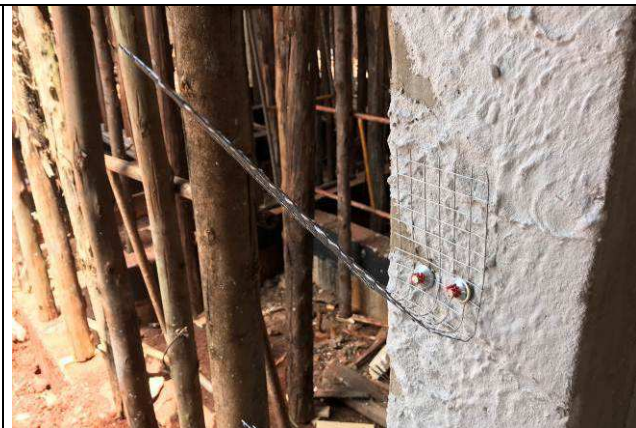
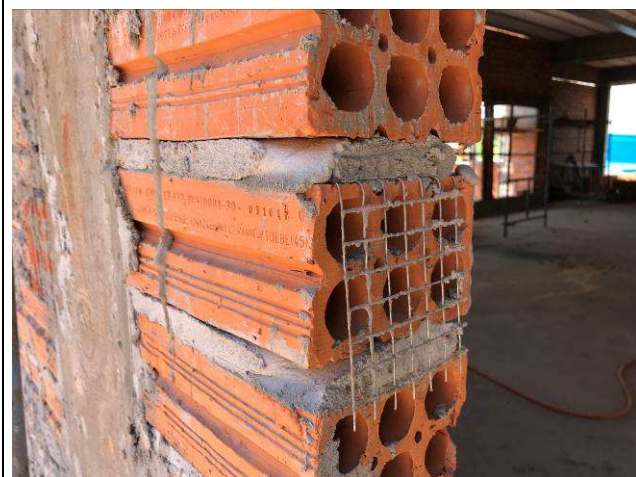
Figura 36C: Na união entre as alvenarias e os pilares de concreto foi utilizada tela soldada, para evitar fissuras nas ligações entre a estrutura e a alvenaria.

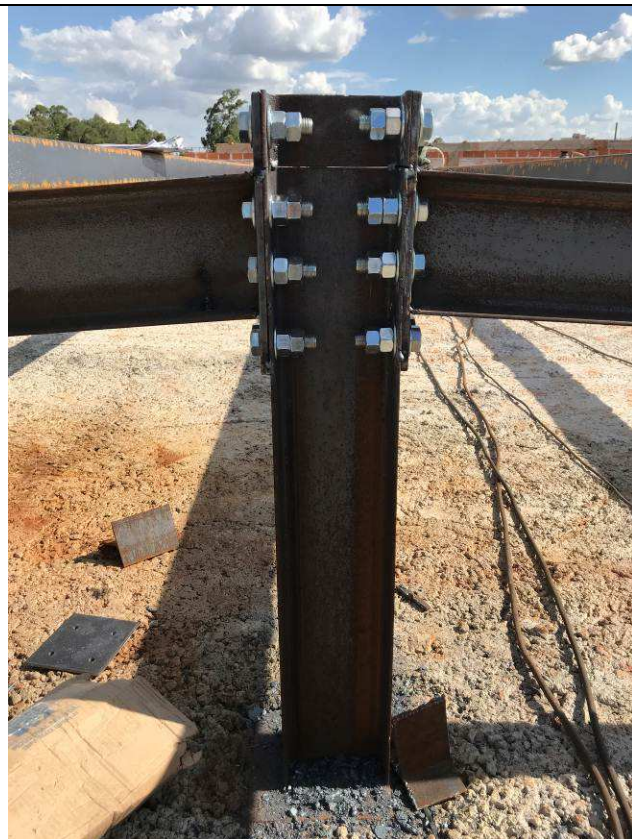
Figura 45C: Estrutura metálica de cobertura - pórticos e terças - ligações.

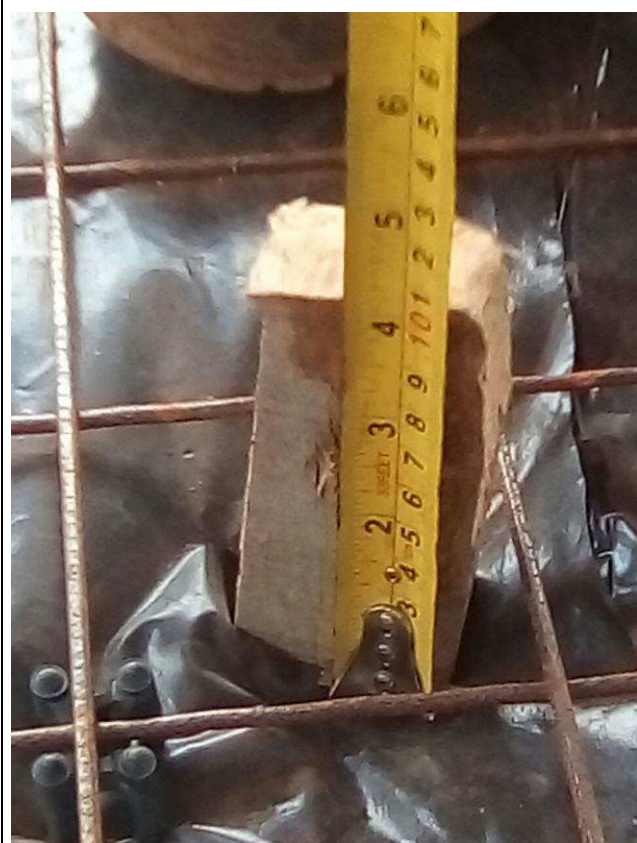
Figura 57C: Instalação da lona plástica e da tela metálica.

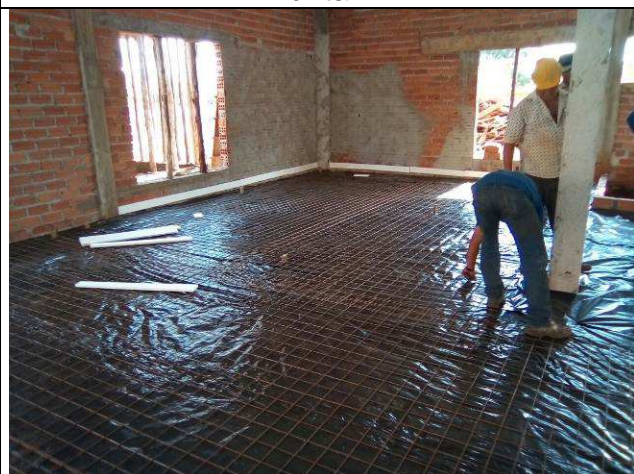
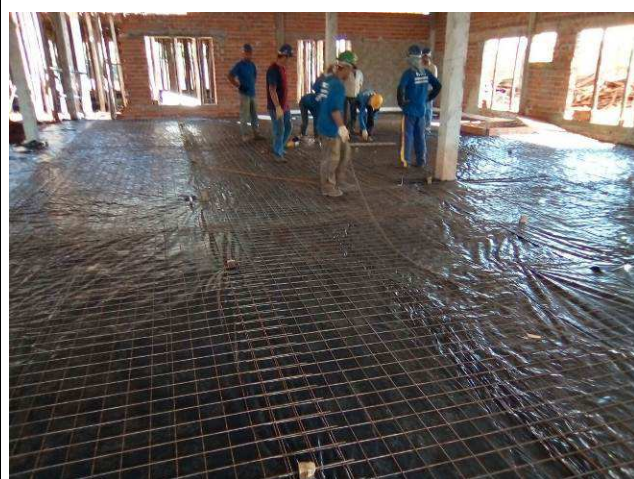
Figura 58C: Instalação da lona plástica e da tela metálica.

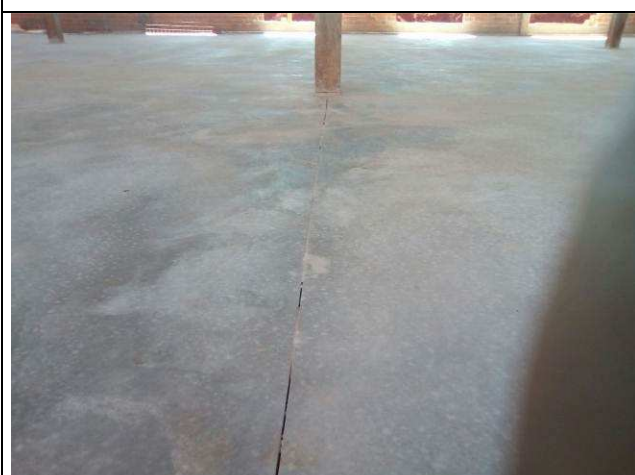
Figura 63C: Contra piso - juntas cortadas.

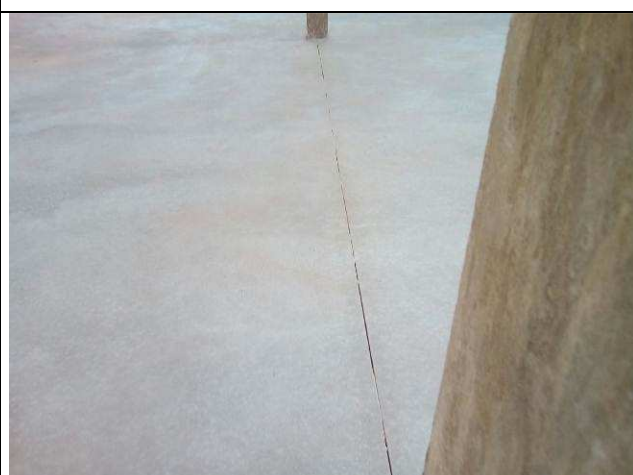
Figura 64C: Contra piso - juntas cortadas.

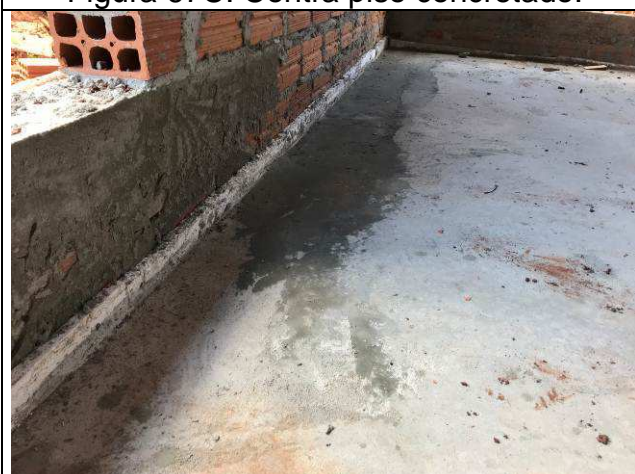
Figura 69C: Contra piso concretado - isopor na junta de dilatação da parede.

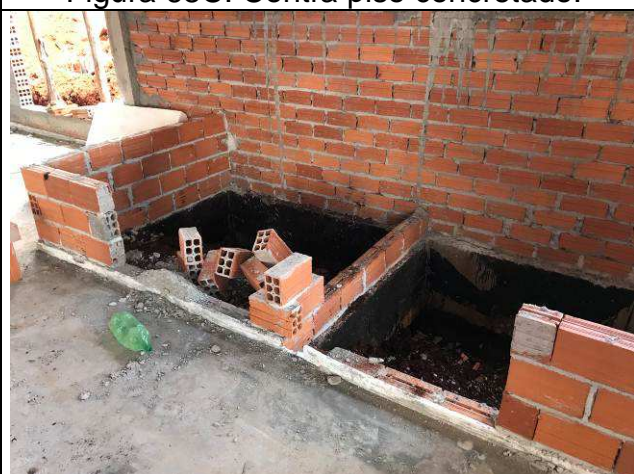
Figura 70C: Contra piso concretado - isopor na junta de dilatação da parede.

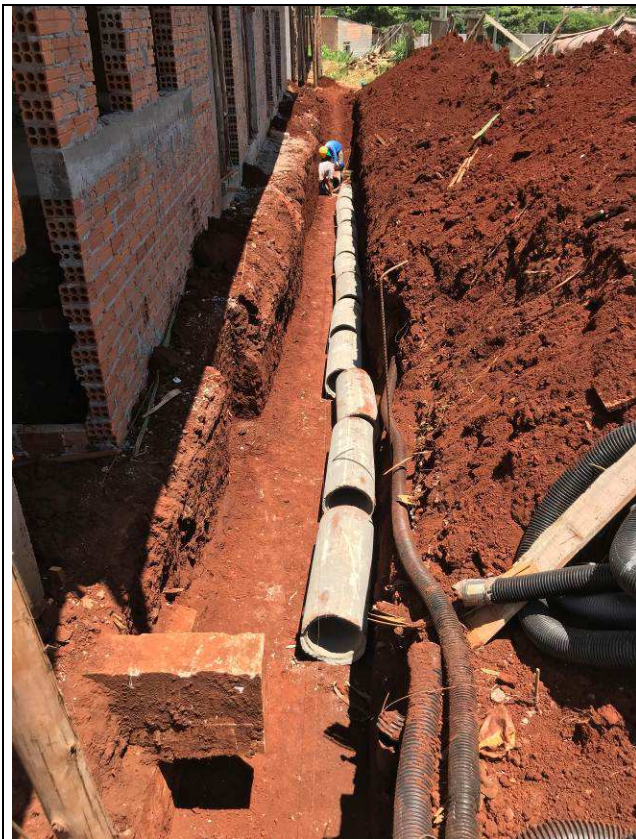
Figura 71C: Tubos de concreto - águas pluviais.

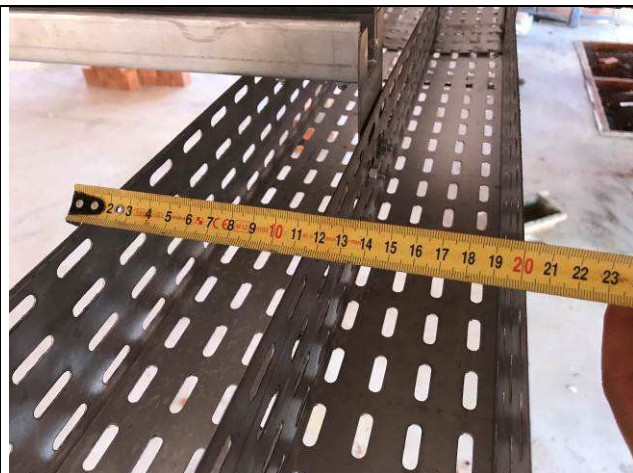
Figura 08E: Eletrocalhas - largura 200 mm.

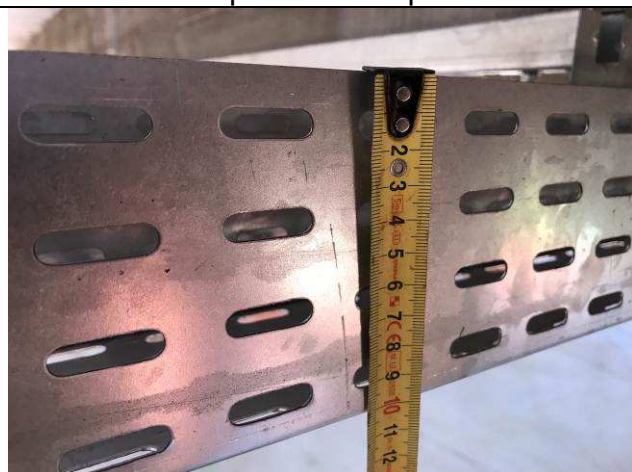
Figura 09E: Eletrocalhas - altura 100 mm.

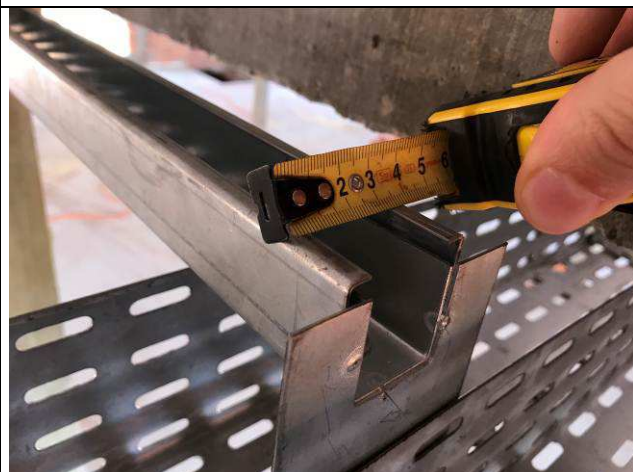
Figura 10E: Perfilados - largura 38 mm.

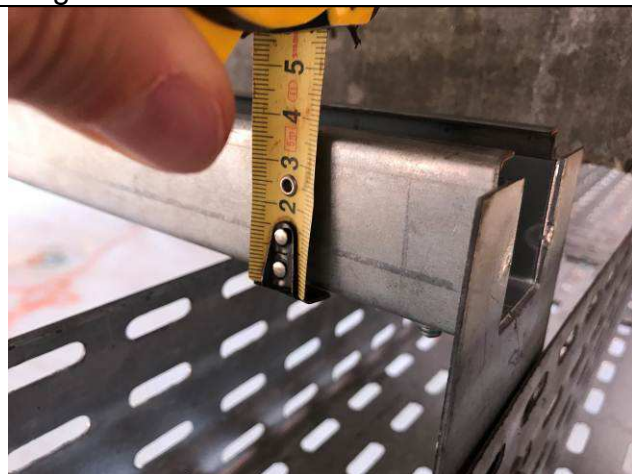
Figura 11E: Perfilados - altura 38 mm.
