## RELATÓRIO FOTOGRÁFICO - 10ª MEDIÇÃO

**OBRA: CONSTRUÇÃO DA VT DE PORECATU**

**CONTRATADA: PLAMEM PLANEJAMENTO E CONSTRUÇÕES EIRELI - EPP**

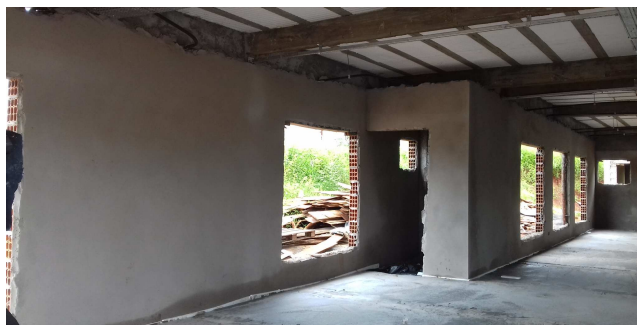
Figura 01C: alvenaria do sanitário do juiz titular

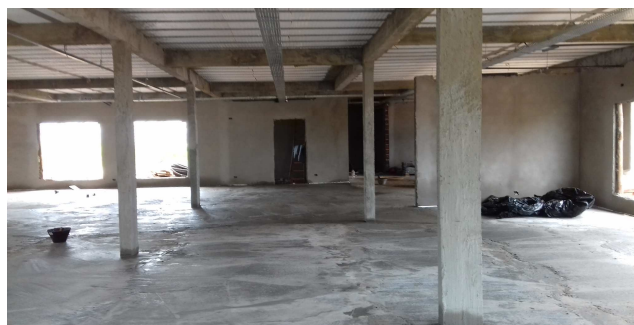
Figura 02C: alvenaria da sala técnica

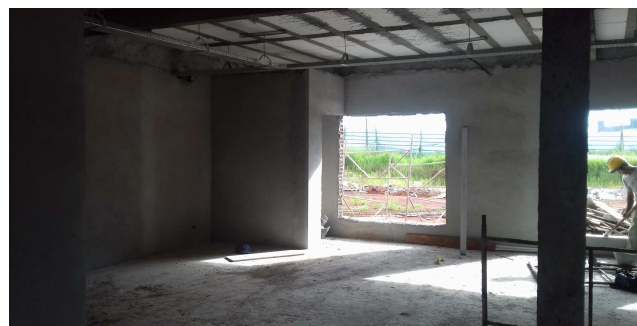
Figura 03C: alvenaria do sanitário do juiz auxiliar

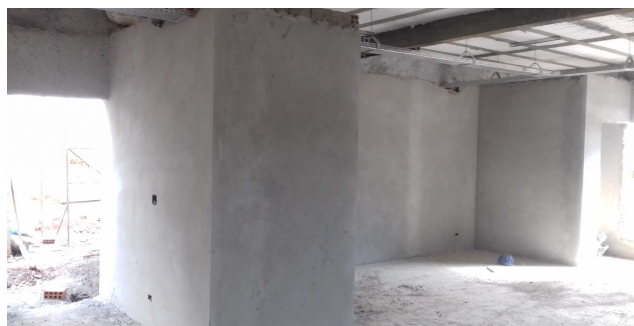
Figura 04C: alvenaria bwc secretaria

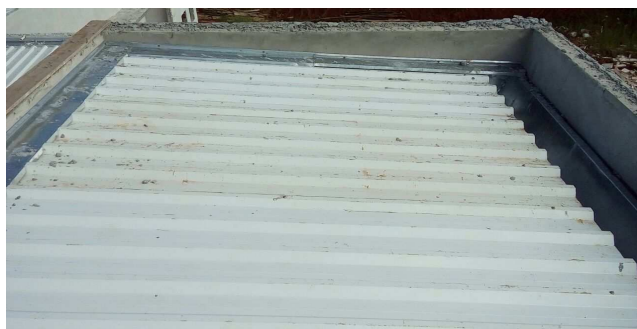
Figura 05C: telhas, calha e rufos - cobertura do reservatório

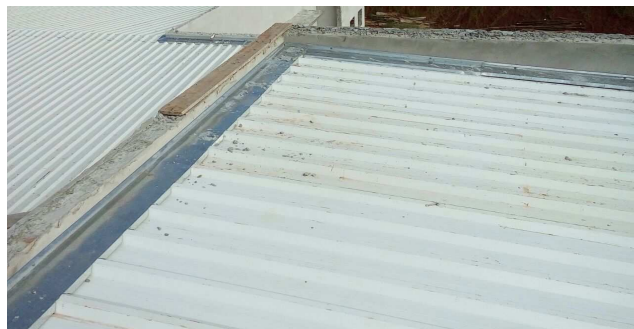
Figura 06C: telhas e rufos - cobertura do reservatório

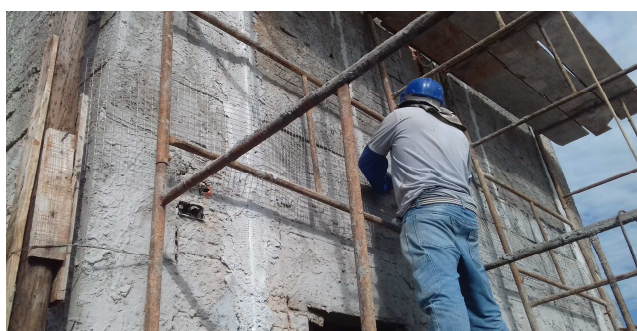
Figura 07C: aplicação de entelamento protetivo

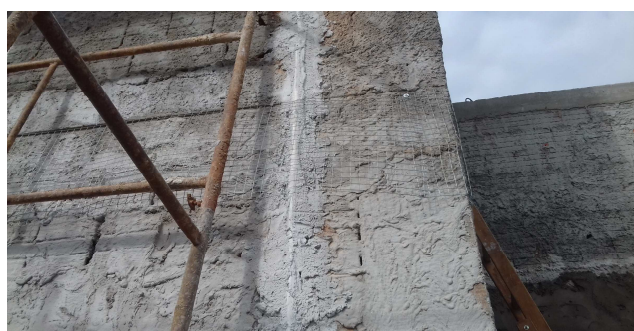
Figura 08C: aplicação de entelamento protetivo - prédio principal

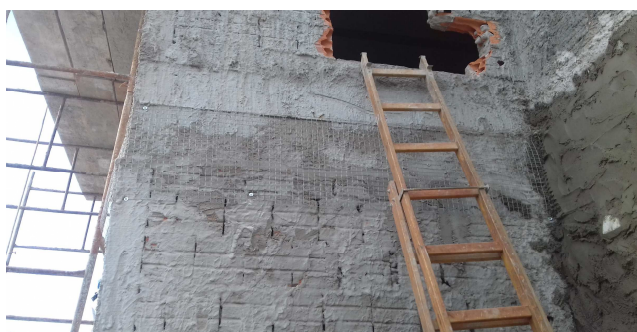
Figura 09C: aplicação de entelamento protetivo - prédio principal

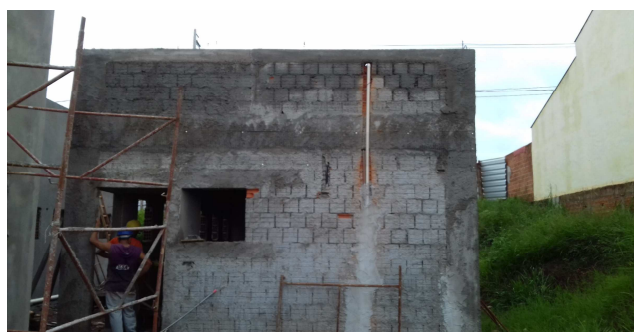
Figura 10C: aplicação de entelamento protetivo - prédio do arquivo

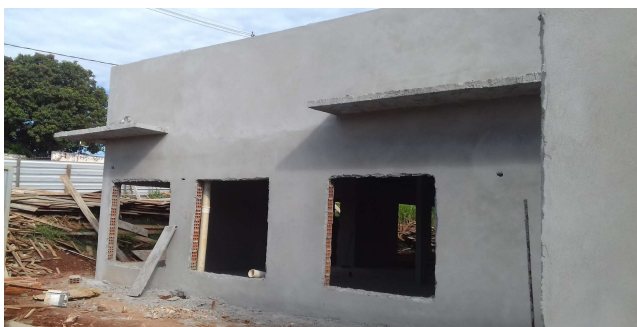
Figura 11C: rebôco externo do prédio principal - frente

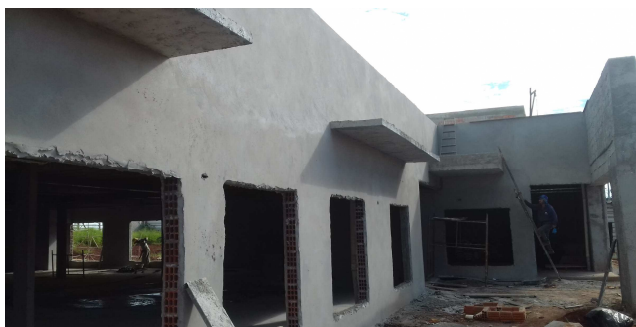
Figura 12C: rebôco externo do prédio principal - frente

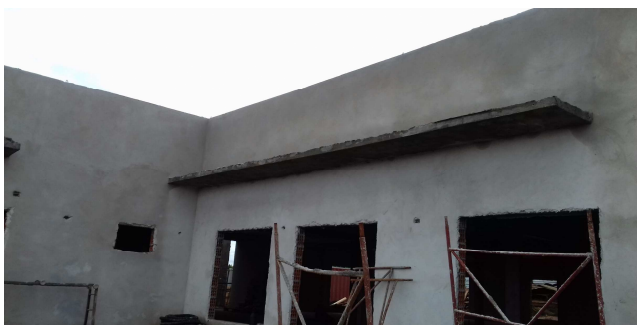
Figura 13C: rebôco externo do prédio principal - lateral direita

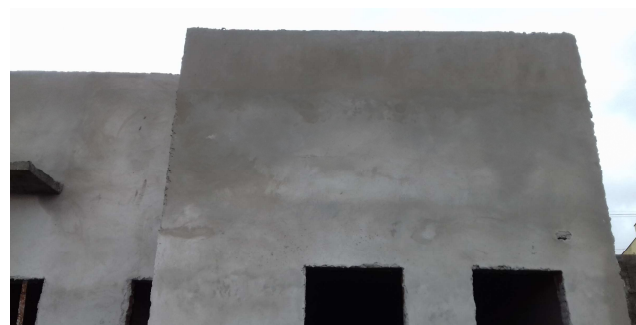
Figura 14C: rebôco externo do prédio principal - lateral direita

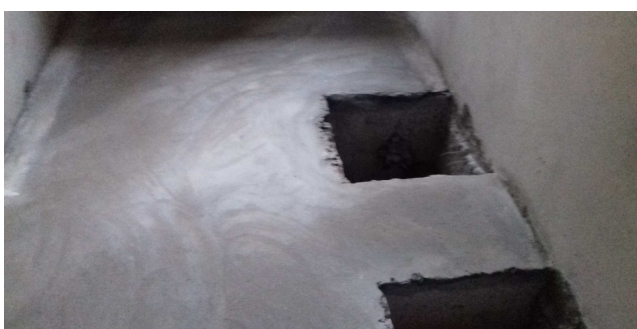
Figura 15C: Contrapiso executado no prédio principal - sala técnica

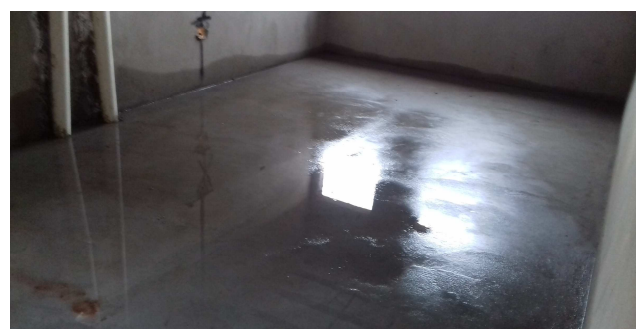
Figura 16C: Contrapiso executado no prédio principal - copa

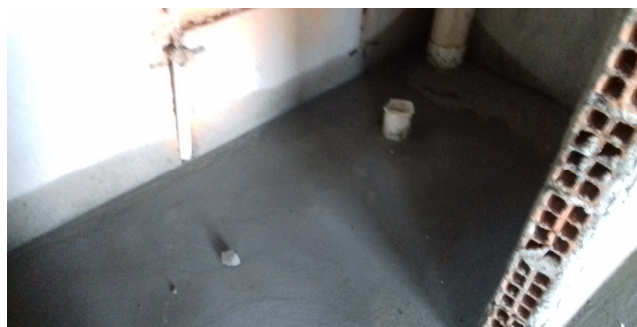
Figura 17C: Contrapiso executado no prédio principal - BWC secretaria

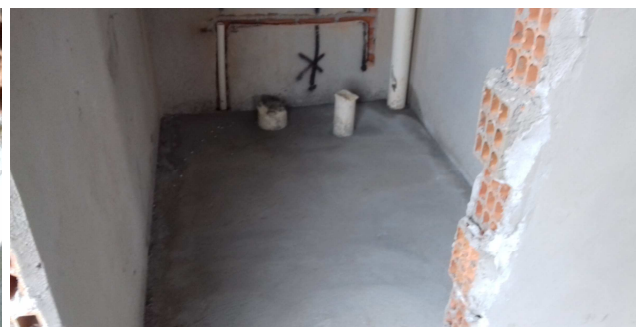
Figura 18C: Contrapiso executado no prédio principal - BWC juiz titular

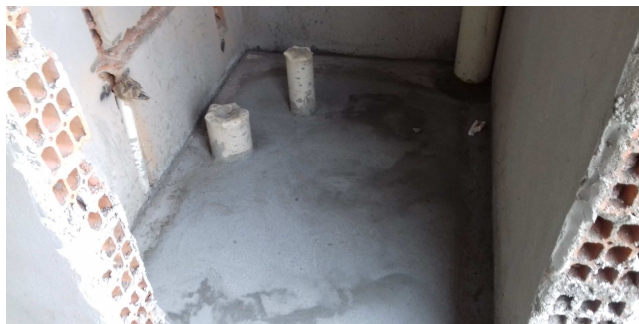
Figura 19C: Ponto de esgoto primário, secundário e tubulação de ventilação subindo

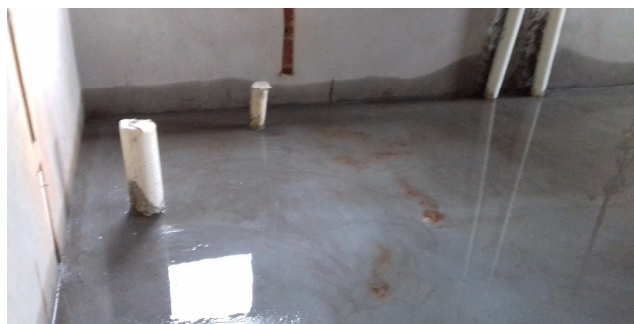
Figura 20C: Ponto de esgoto primário, secundário e ventilação - BWC secretaria

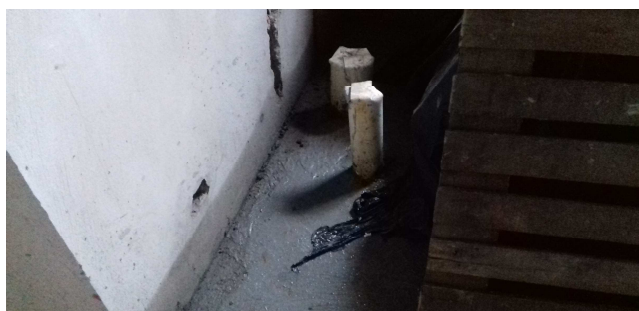
Figura 21C: Ponto de esgoto primário e secundário, BWC público

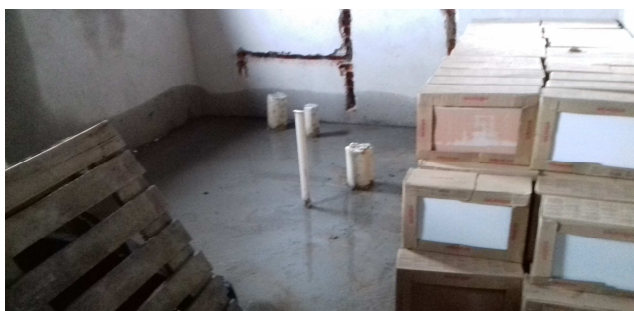
Figura 22C: Pontos de esgoto secundários e primários nos BWCs públicos

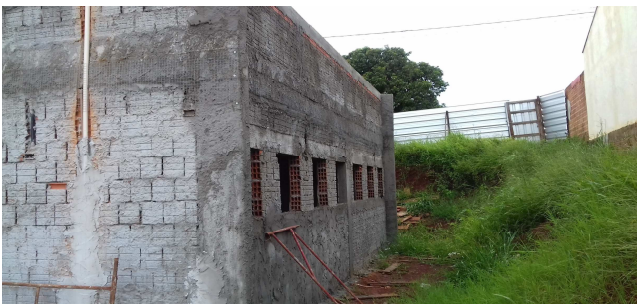
Figura 23C: Tubulação de ventilação subindo à cobertura, no prédio do arquivo

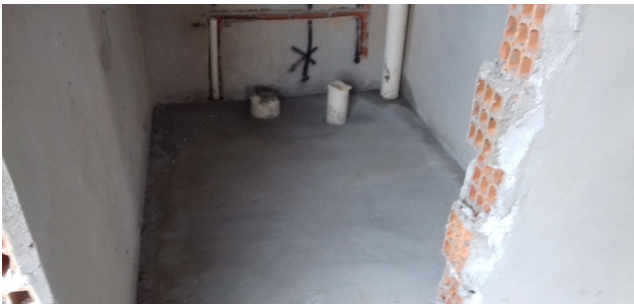
Figura 24C: Ponto de esgoto secundário, primário e tubulação de ventilação - juz titular

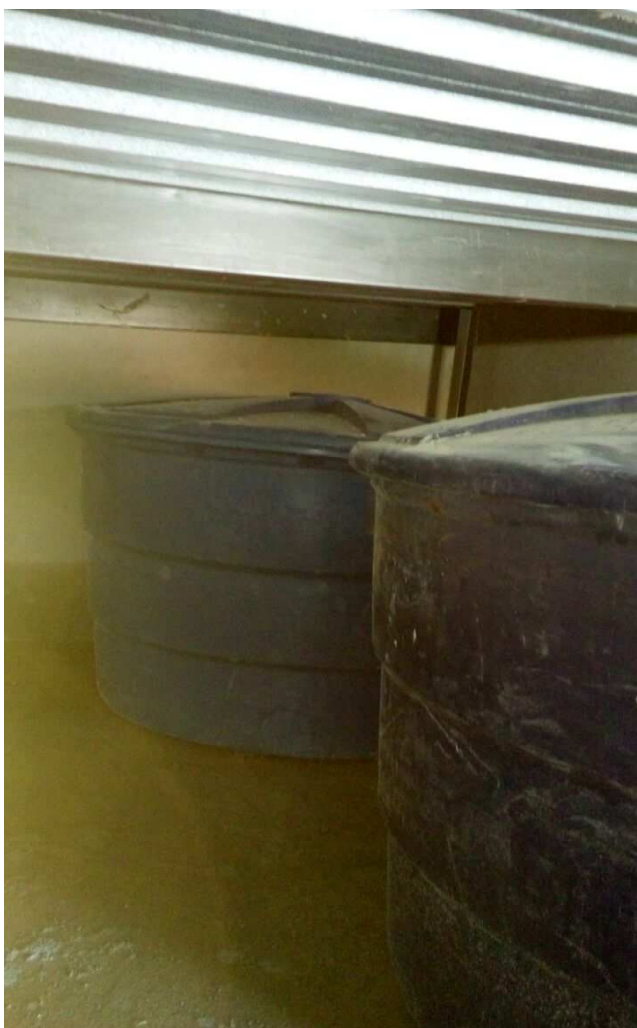
Figura 25C: Reservatórios em polietileno
