RELATÓRIO - 11ª MEDIÇÃO

OBRA: CONSTRUÇÃO DA VT DE PORECATU

CONTRATADA: PLAMEM PLANEJAMENTO E CONSTRUÇÕES EIRELI - EPP

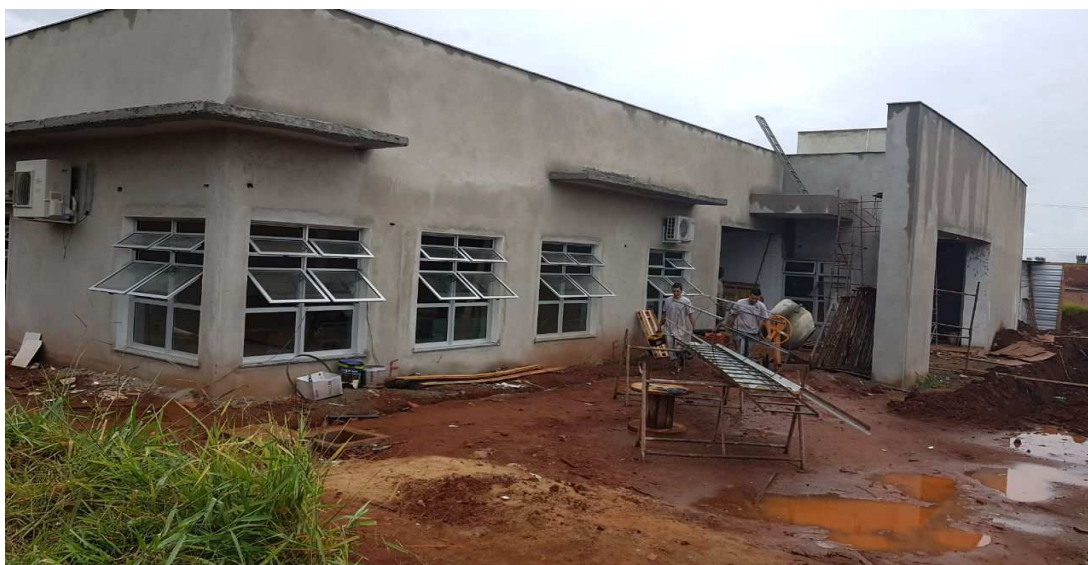
visão geral da obra
