RELATÓRIO – 8ª MEDIÇÃO

OBRA: EXECUÇÃO DE OBRA DE CONSTRUÇÃO DO IMÓVEL PARA O FÓRUM TRABALHISTA DE TOLEDO.

CONTRATADA: P.R.P. EMPREENDIMENTOS E CONSTRUÇÃO CIVIL LTDA - ME.

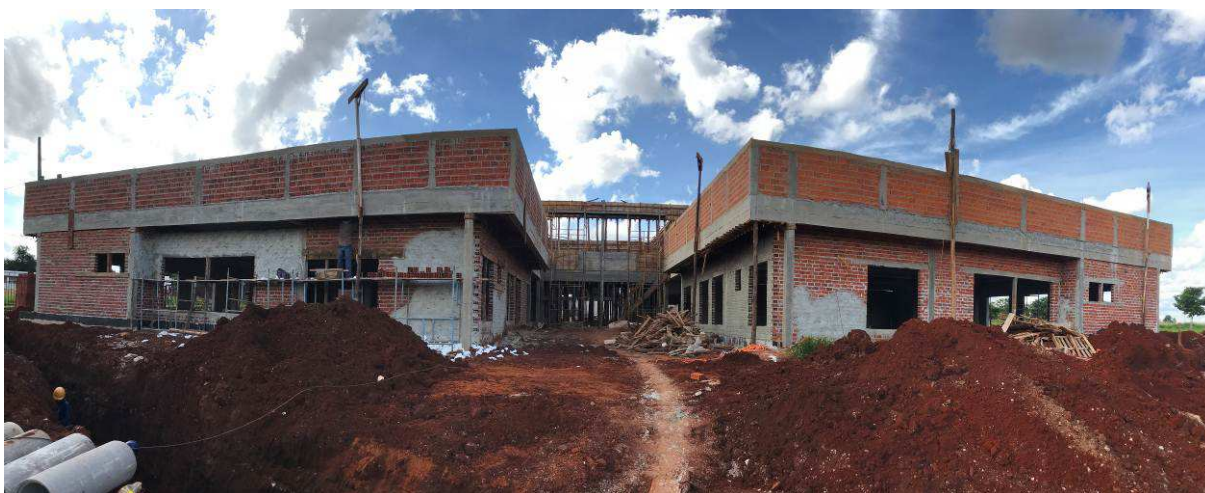
Figura 1 – Fórum - Vista externa.

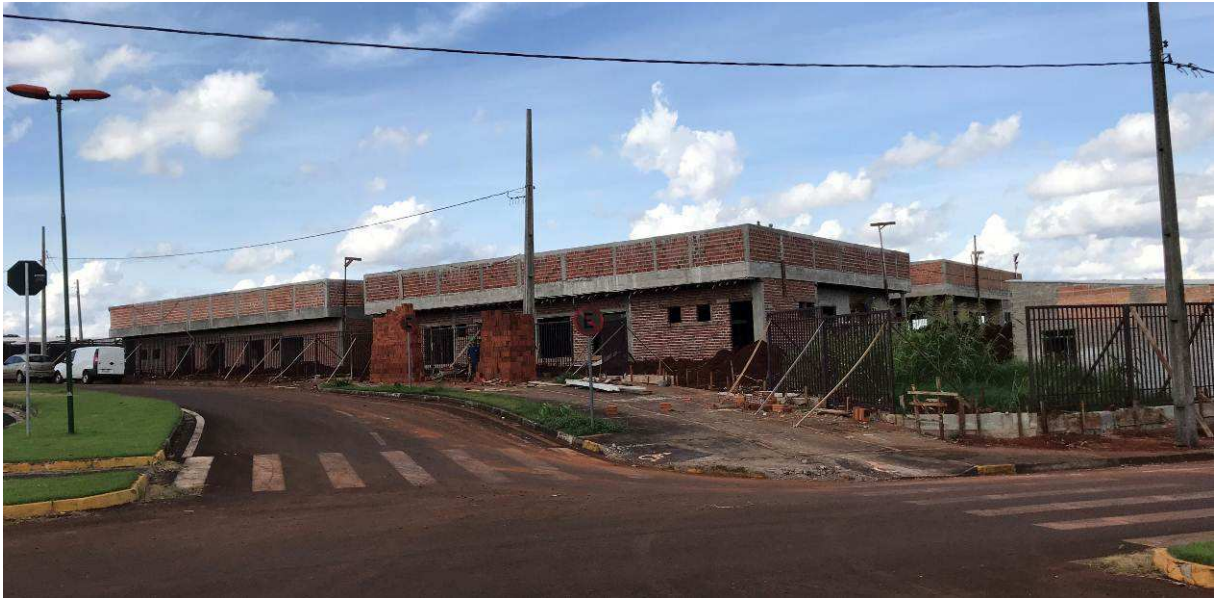
Figura 2 – Fórum - Vista externa.

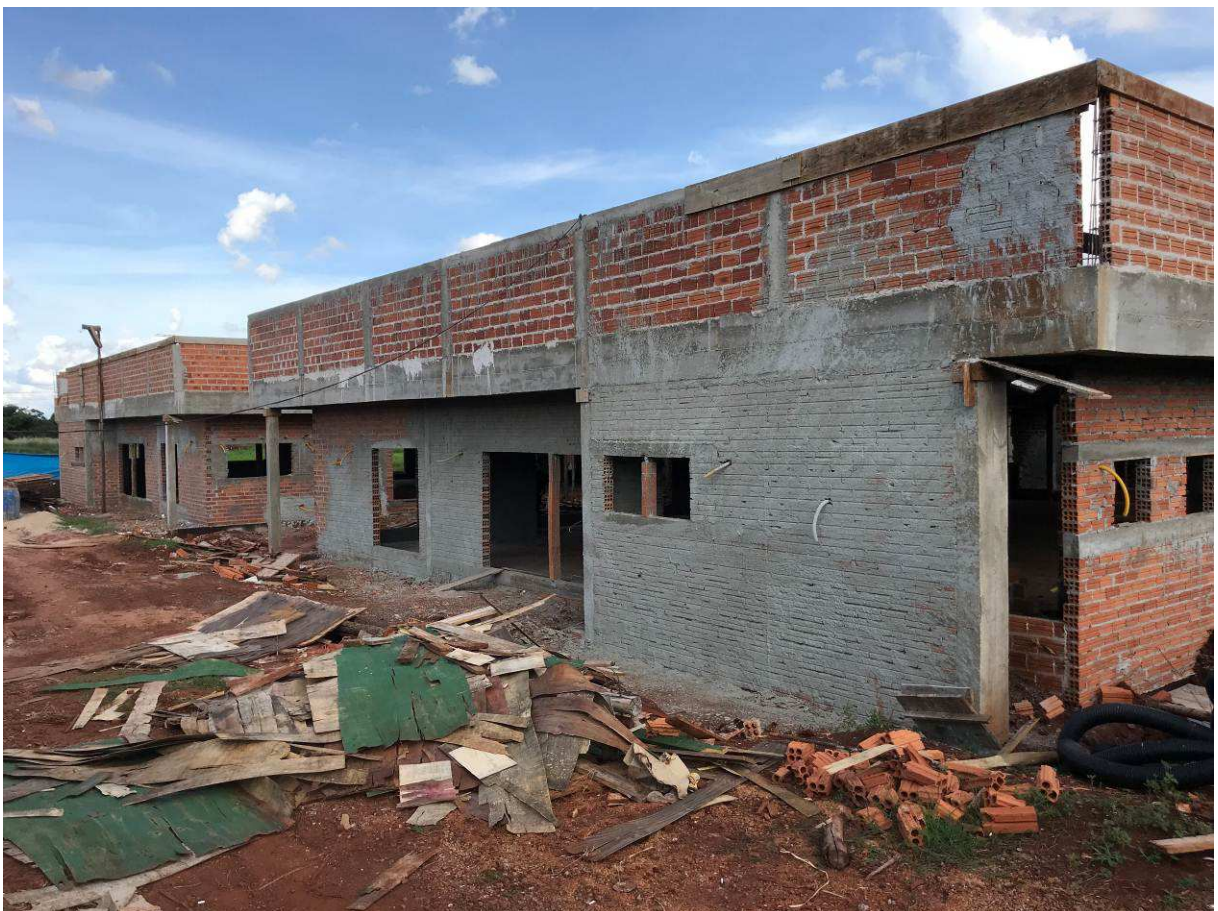
Figura 3 – Fórum - Vista externa.

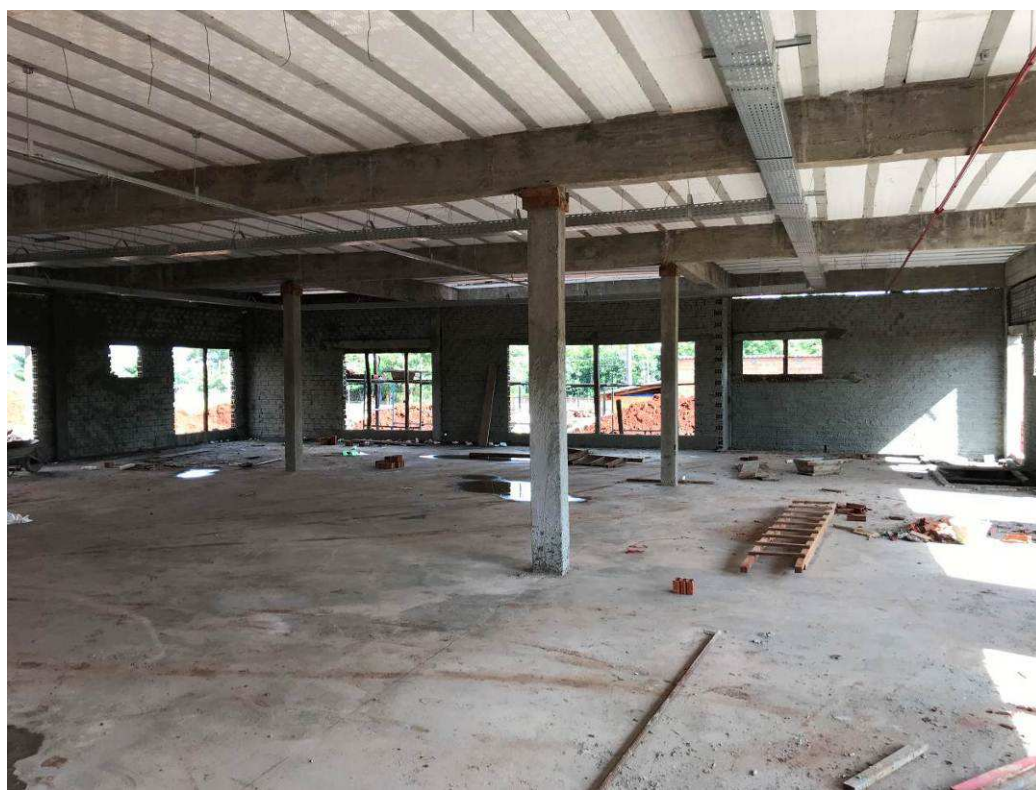
Figura 4 – Fórum - Vista interna.

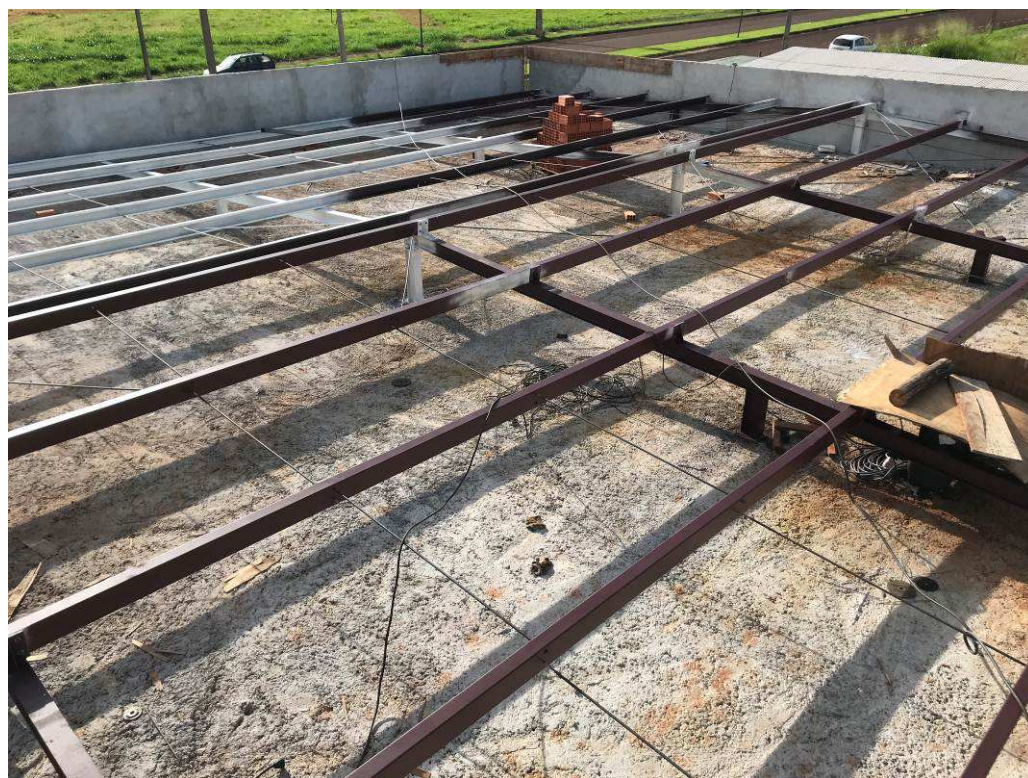
Figura 5 – Fórum - Cobertura.
