RELATÓRIO FOTOGRÁFICO – 8ª MEDIÇÃO

OBRA: EXECUÇÃO DE OBRA DE CONSTRUÇÃO DO IMÓVEL PARA O FÓRUM TRABALHISTA DE TOLEDO.

CONTRATADA: P.R.P. EMPREENDIMENTOS E CONSTRUÇÃO CIVIL LTDA - ME.

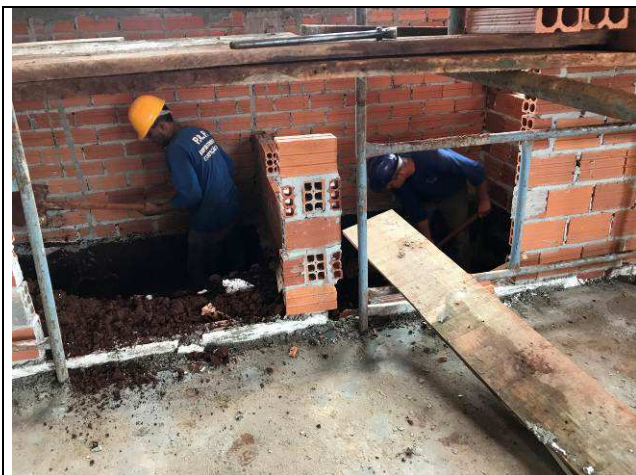
Figura 01C: Escavação de valas para tubulações internas de esgoto.

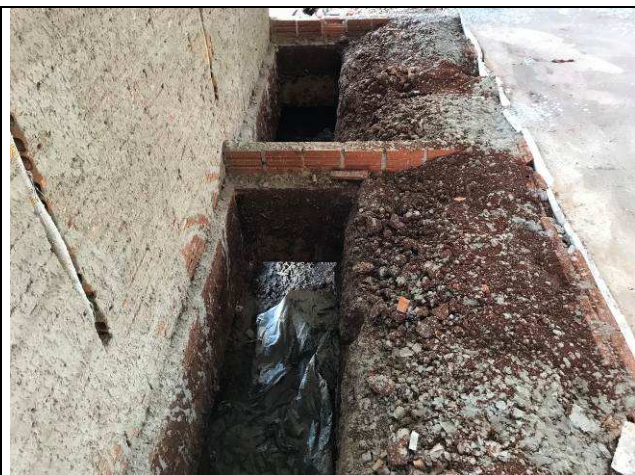
Figura 02C: Escavação de valas para tubulações internas de esgoto.

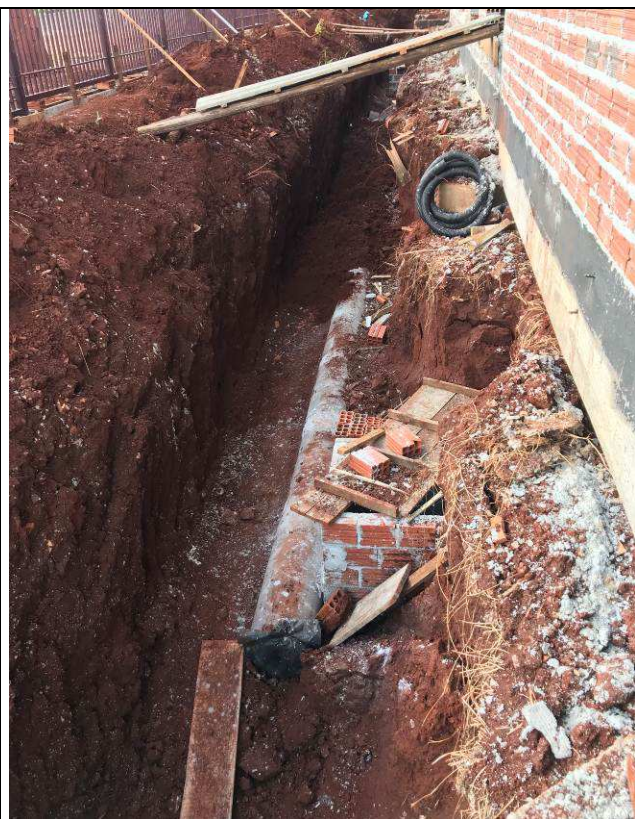
Figura 03C: Escavação de valas para tubulações externas.

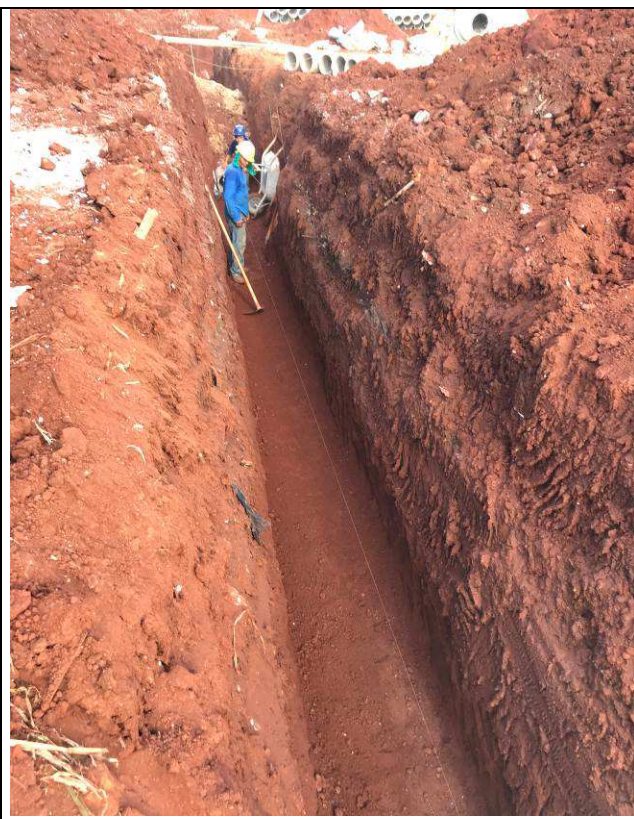
Figura 04C: Escavação de valas para tubulações externas.

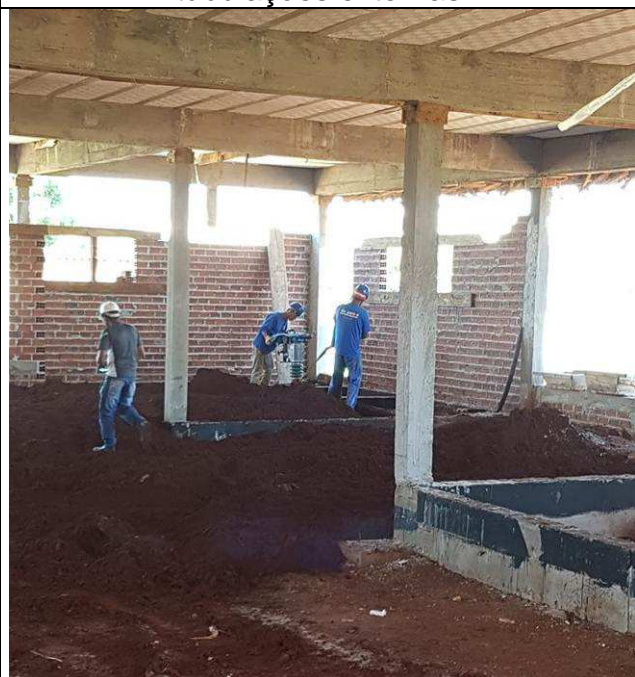
Figura 05C: Reaterro compactado entre baldrame.

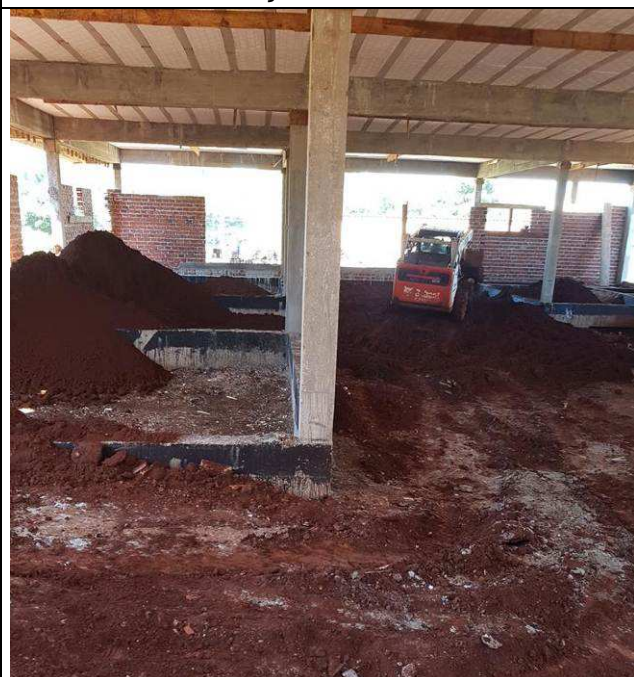
Figura 06C: Reaterro compactado entre baldrame.

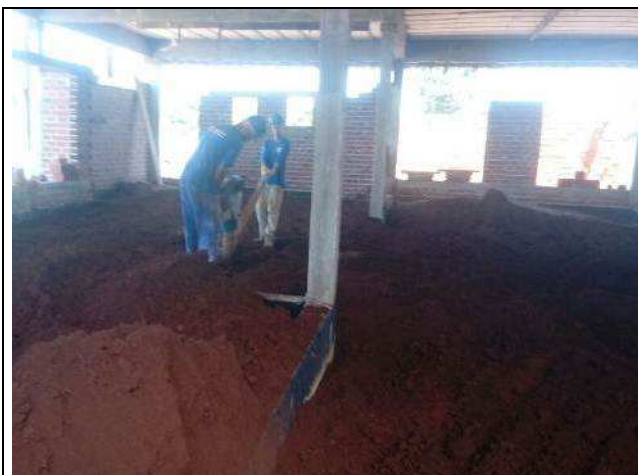
Figura 07C: Reaterro compactado entre baldrames.

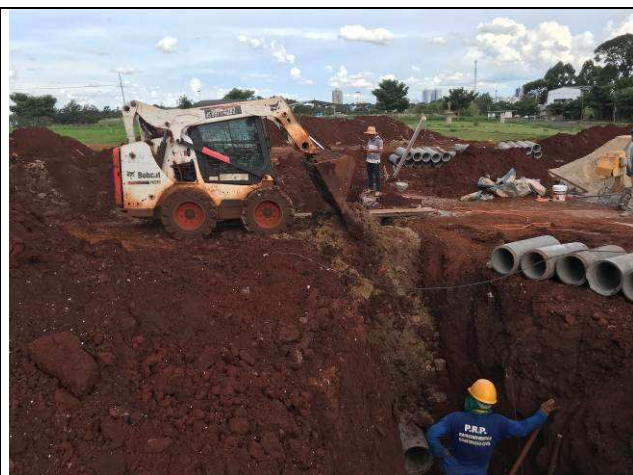
Figura 08C: Reaterro compactado de valas.

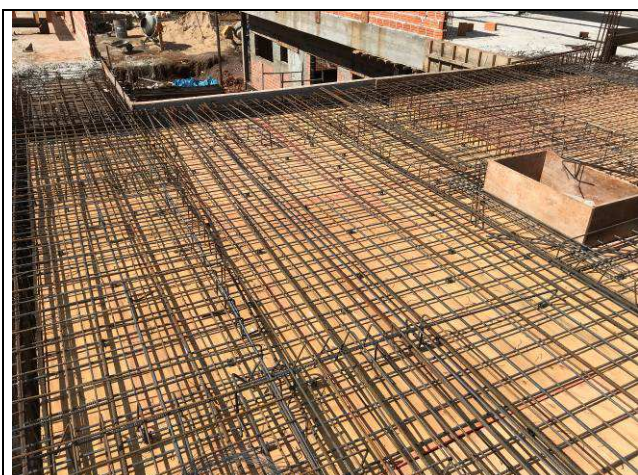
Figura 09C: Montagem das lajes maciças do nível da laje de cobertura.

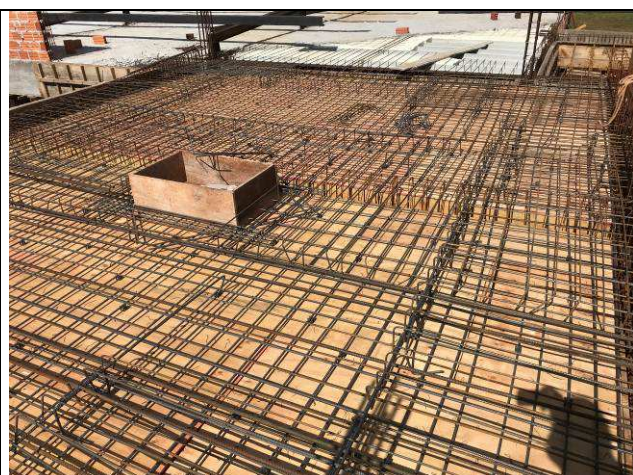
Figura 10C: Montagem das lajes maciças do nível da laje de cobertura.

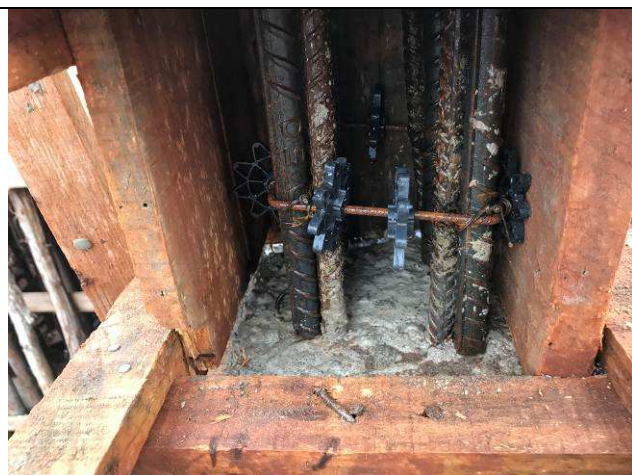
Figura 19C: Formas e armaduras - pilar P45.

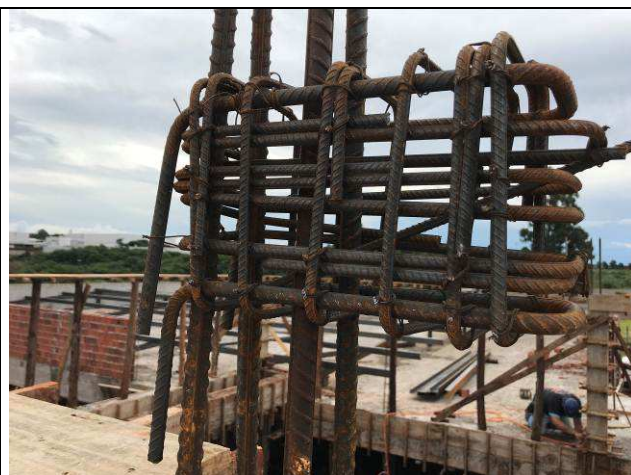
Figura 20C: Formas e armaduras - pilar P45 - console.

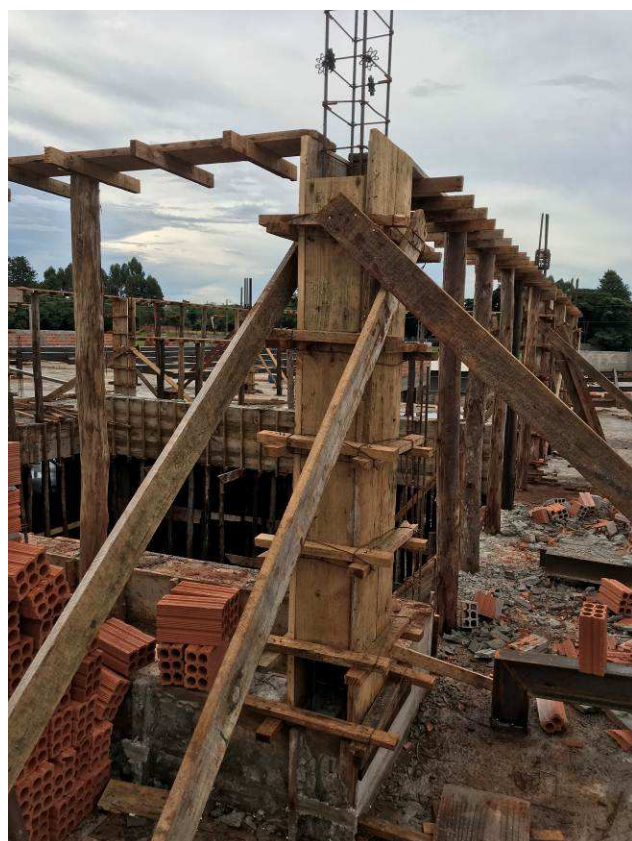
Figura 21C: Formas e armaduras - pilar P56.

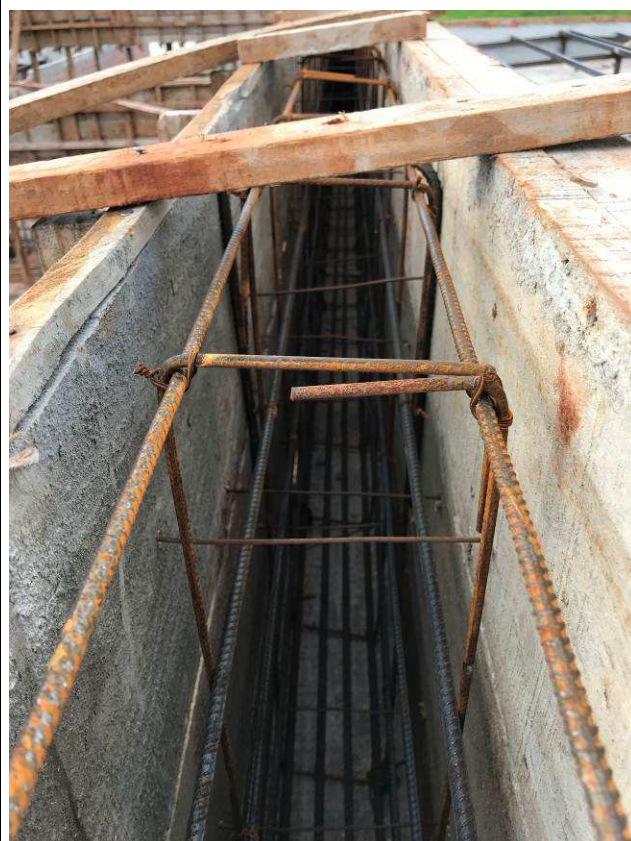
Figura 22C: Formas e armaduras - viga V05.

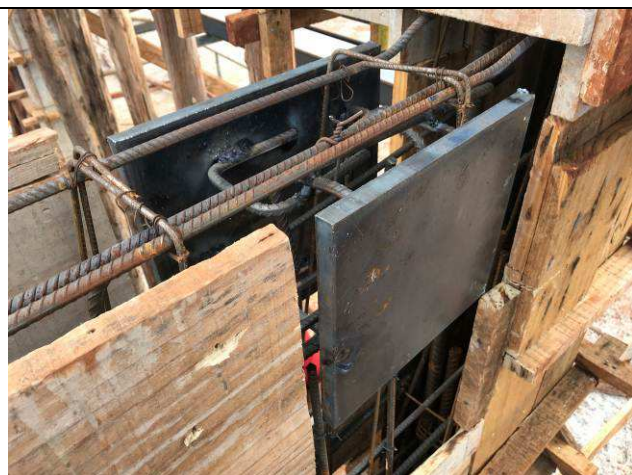
Figura 29C: Instalação dos insertes metálicos na viga V02.

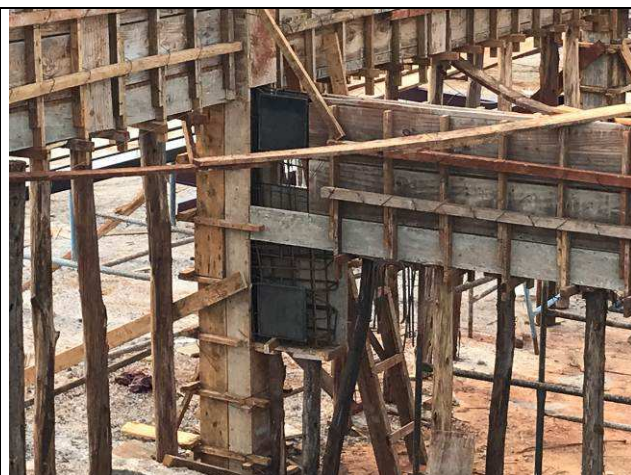
Figura 30C: Instalação dos insertes metálicos na viga V02.

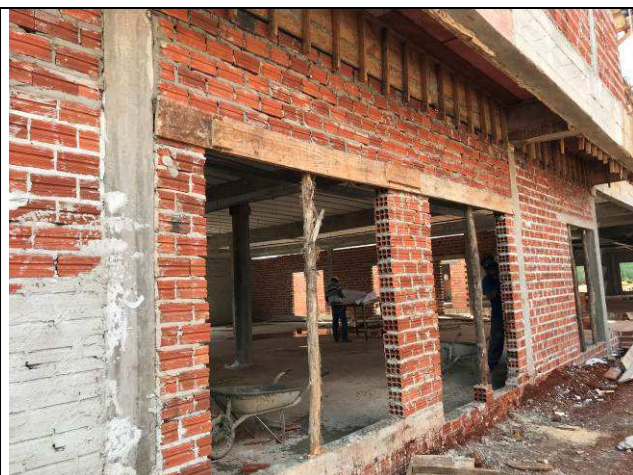
Figura 35C: Vergas e contravergas.

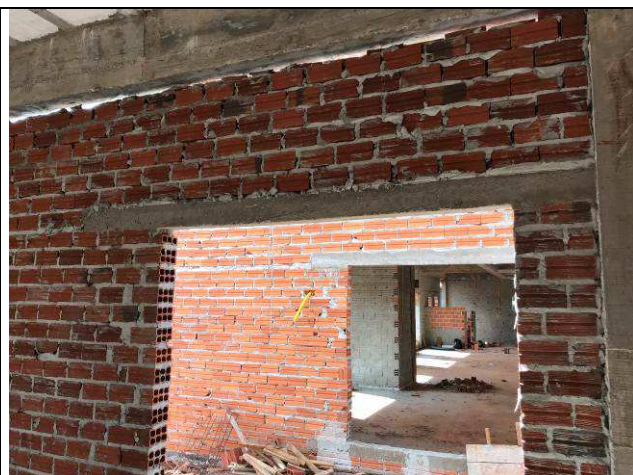
Figura 36C: Vergas e contravergas.

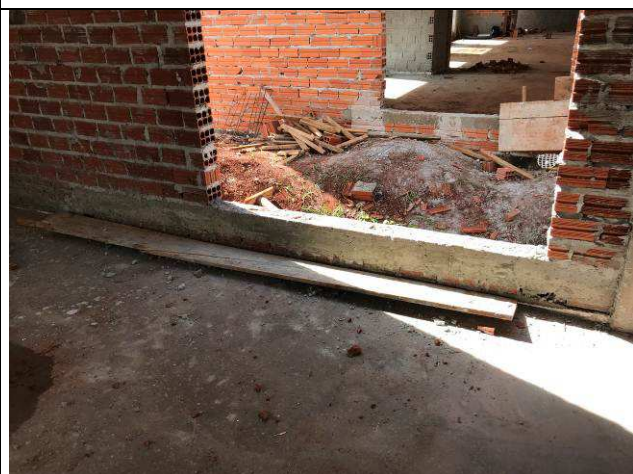
Figura 37C: Vergas e contravergas.

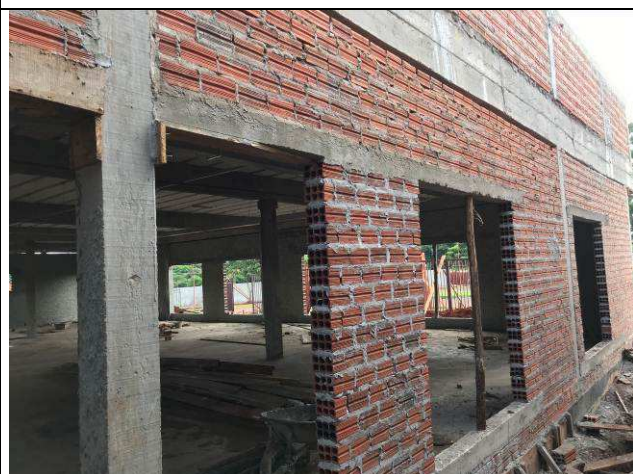
Figura 38C: Vergas e contravergas.

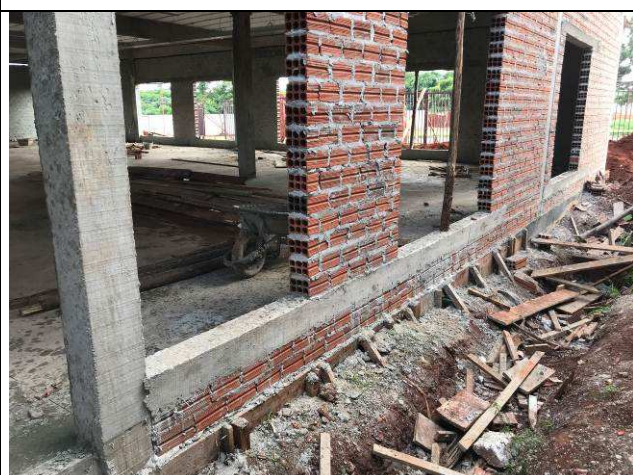
Figura 39C: Vergas e contravergas.

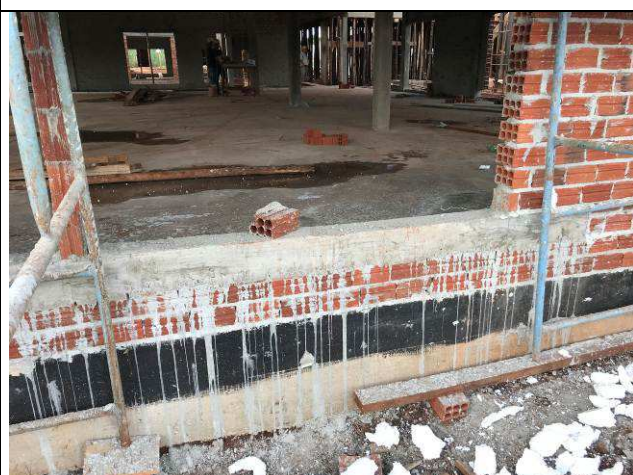
Figura 40C: Vergas e contravergas.

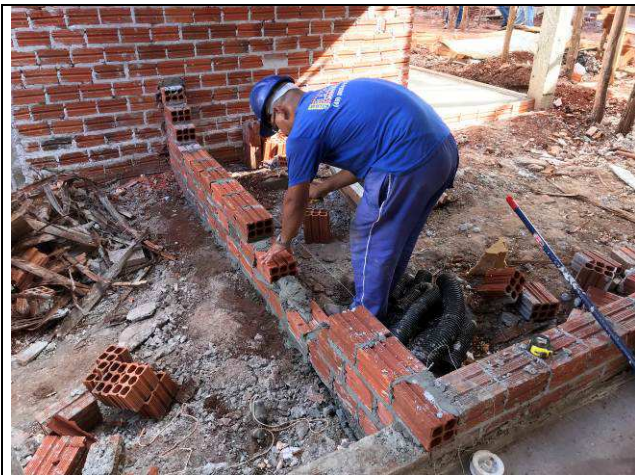
Figura 47C: Paredes de alvenaria externas.

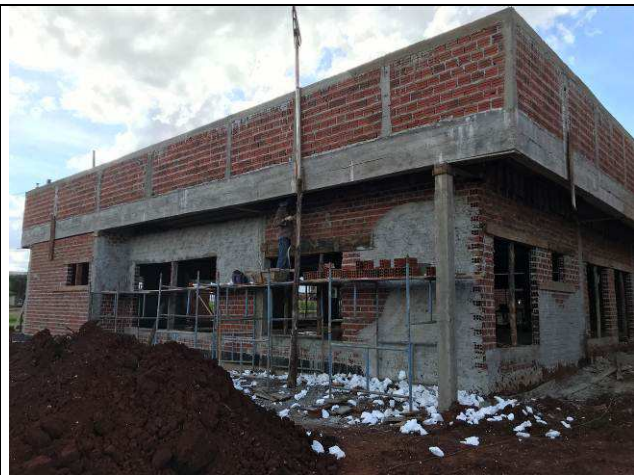
Figura 48C: Paredes de alvenaria externas.

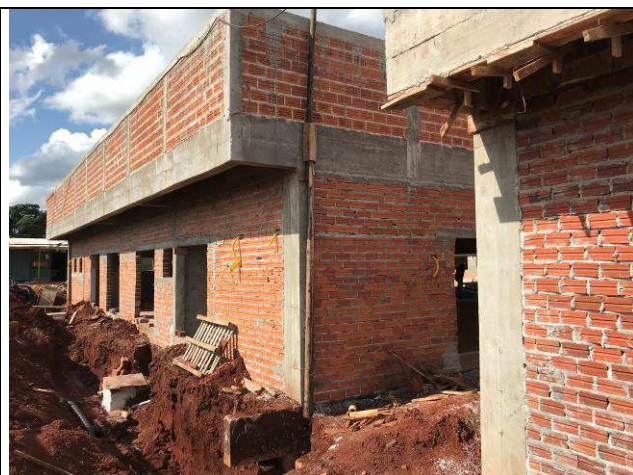
Figura 53C: Paredes de alvenaria externas.

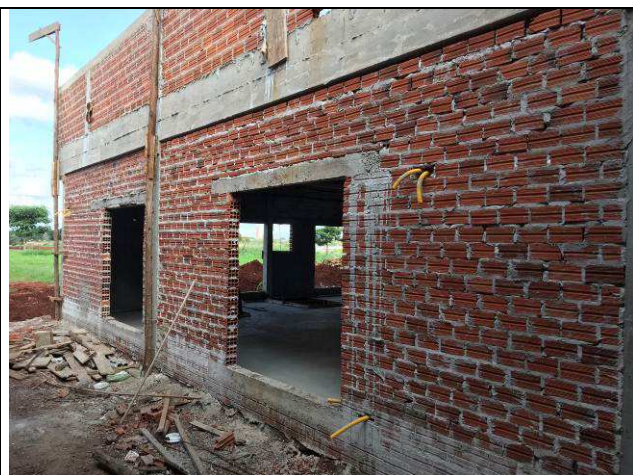
Figura 54C: Paredes de alvenaria externas.

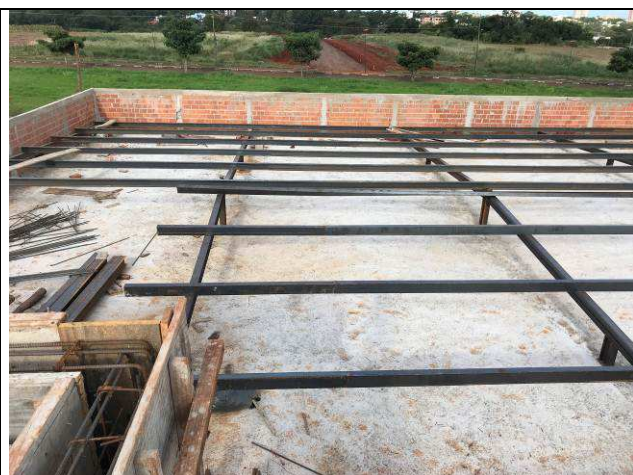
Figura 57C: Estrutura metálica de cobertura.

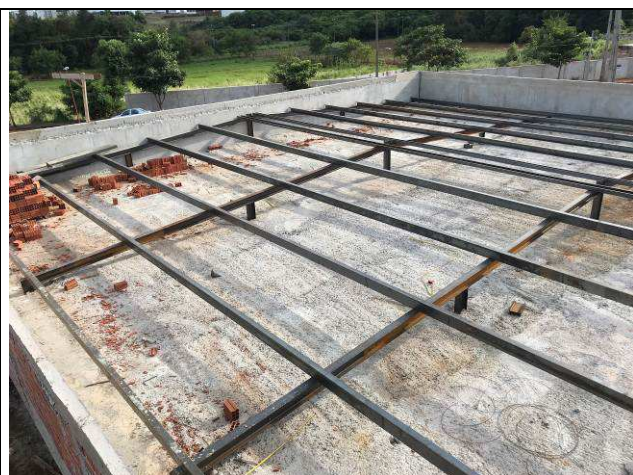
Figura 58C: Estrutura metálica de cobertura - pórticos e terças - ligações.

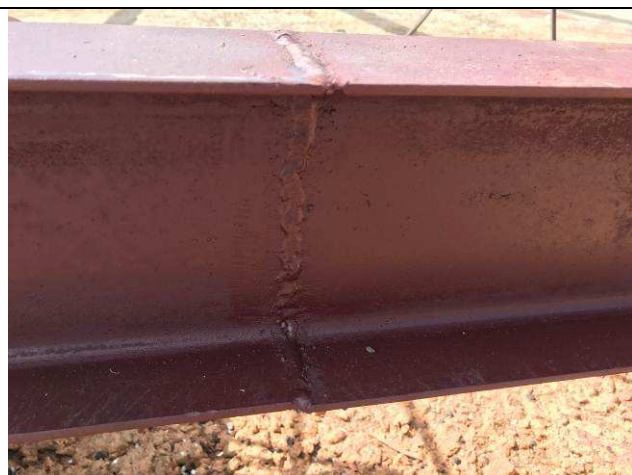
Figura 63C: Estrutura metálica de cobertura - soldas.

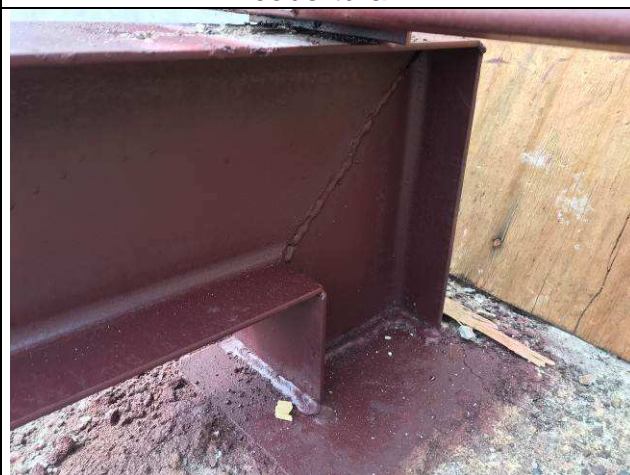
Figura 64C: Estrutura metálica de cobertura - soldas.

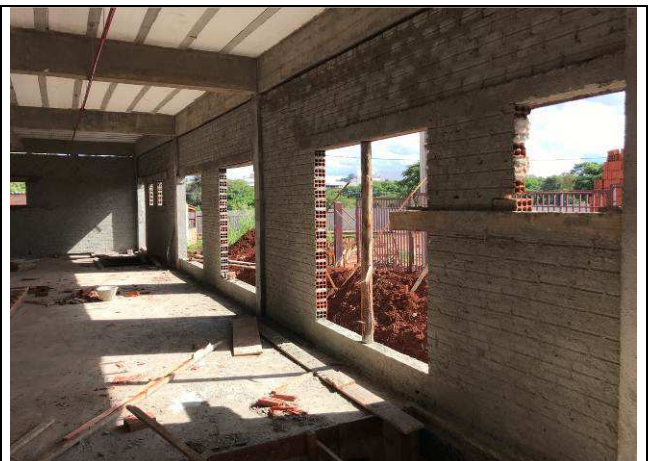
Figura 67C: Chapisco das paredes internas.

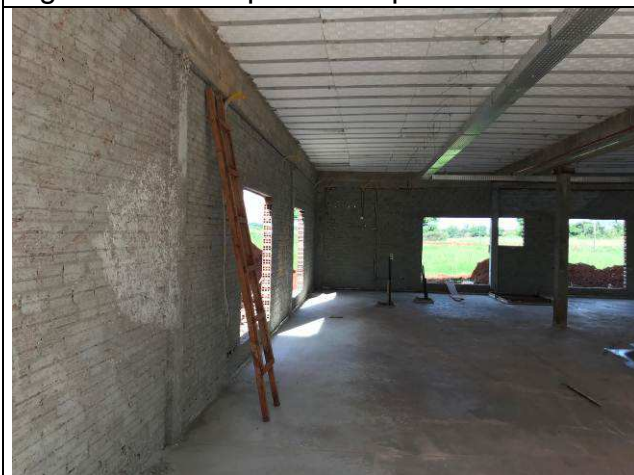
Figura 68C: Chapisco das paredes internas.

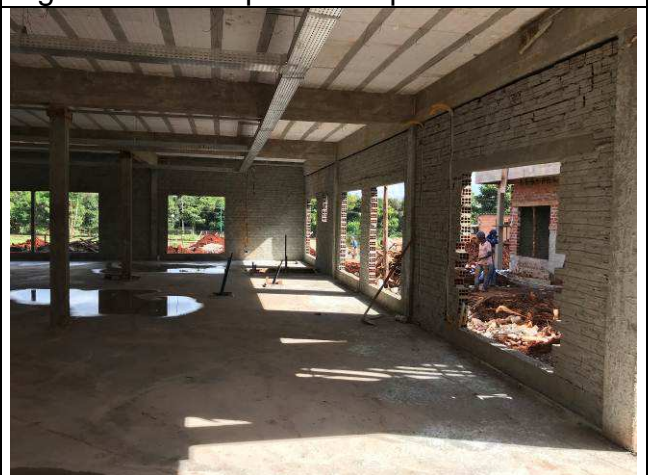
Figura 69C: Chapisco das paredes internas.

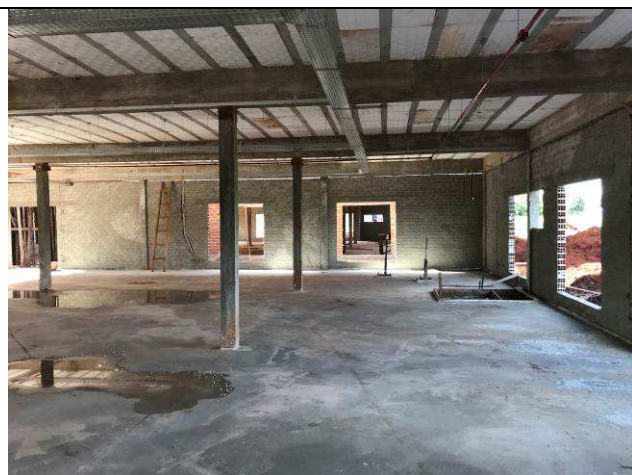
Figura 70C: Chapisco das paredes internas.

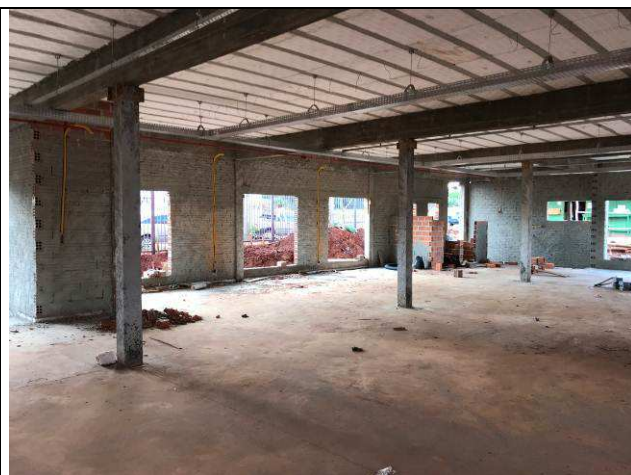
Figura 71C: Chapisco das paredes internas.

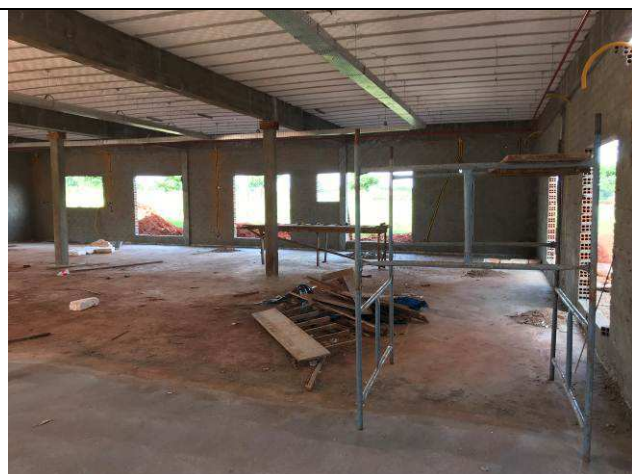
Figura 72C: Chapisco das paredes internas.

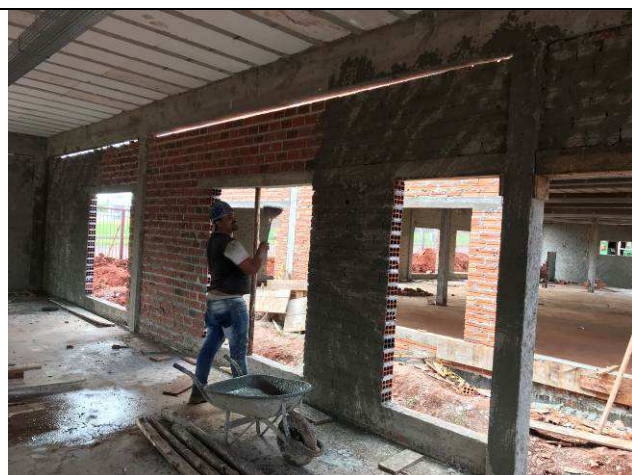
Figura 74C: Chapisco das paredes internas.

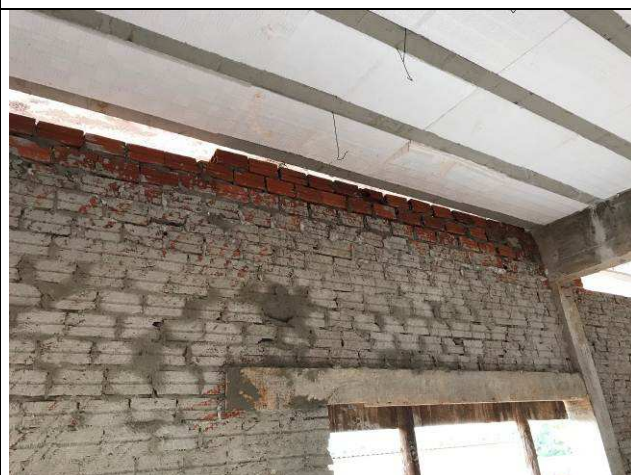
Figura 75C: Chapisco das paredes internas.

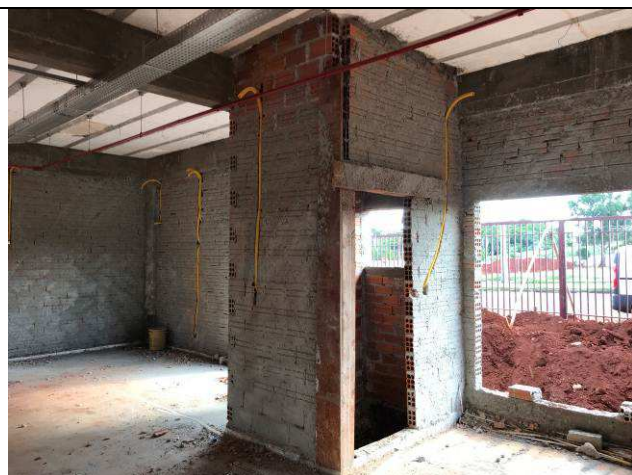
Figura 76C: Chapisco das paredes internas.

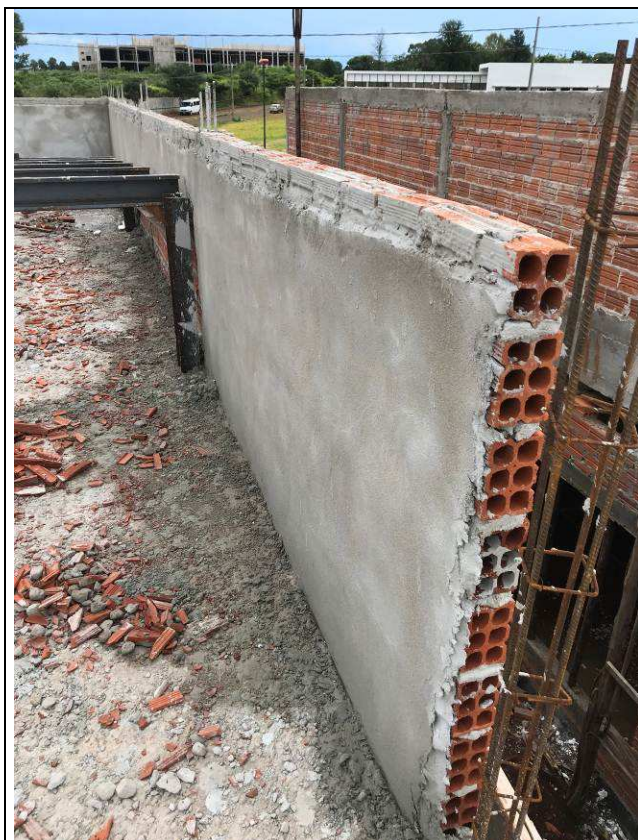
Figura 78C: Chapisco e emboço da face interna das platibandas.

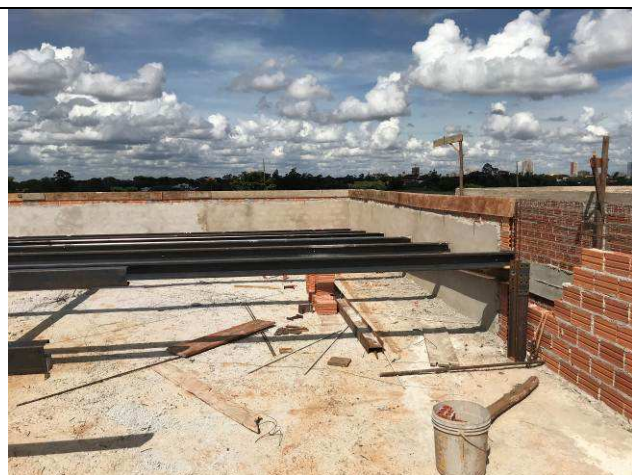
Figura 80C: Chapisco e emboço da face interna das platibandas.

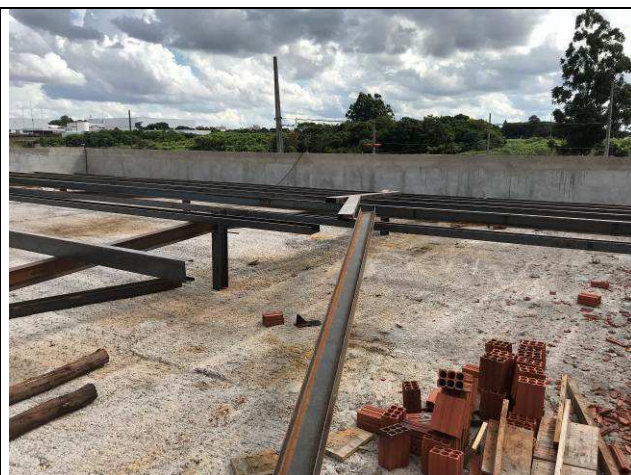
Figura 81C: Chapisco e emboço da face interna das platibandas.

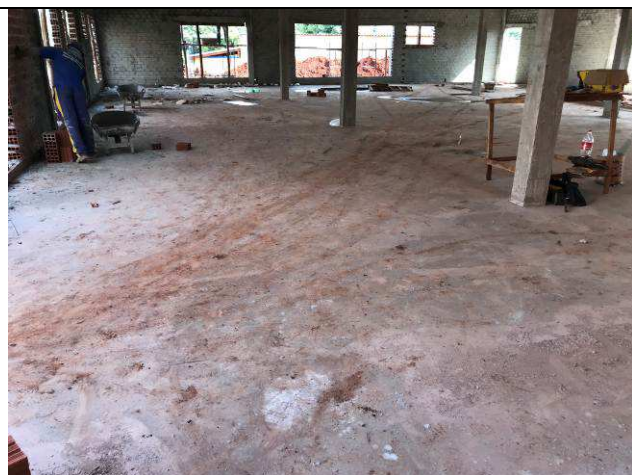
Figura 88C: Contrapiso concretado.

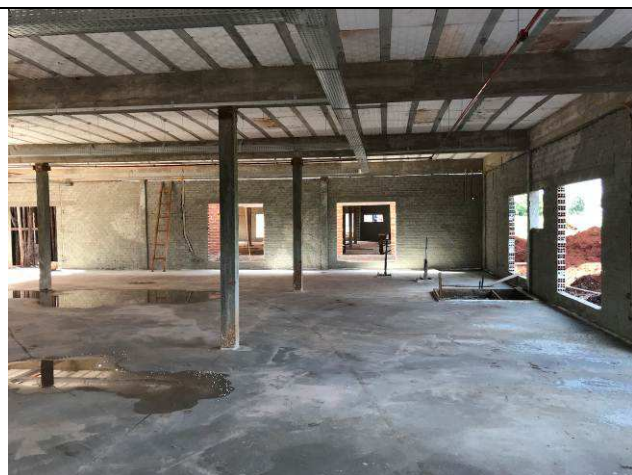
Figura 90C: Contrapiso concretado.

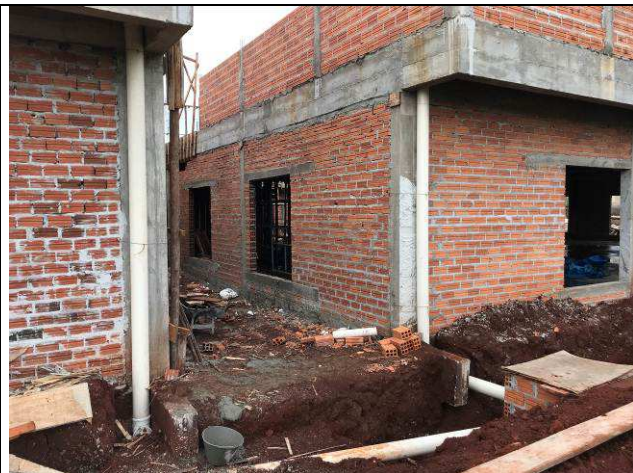
Figura 92C: Prumadas das calhas - águas pluviais.

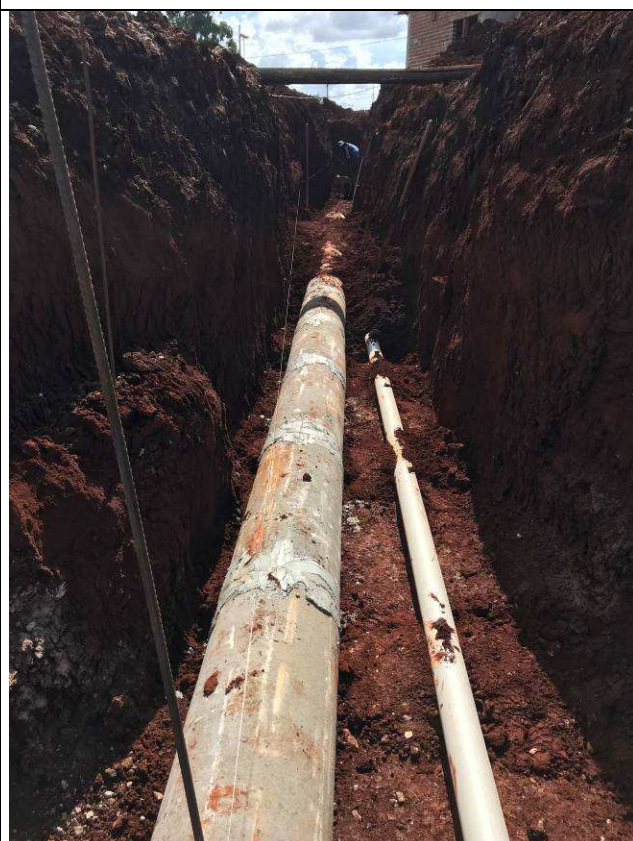
Figura 94C: Tubos de concreto e PVC - águas pluviais e esgoto.

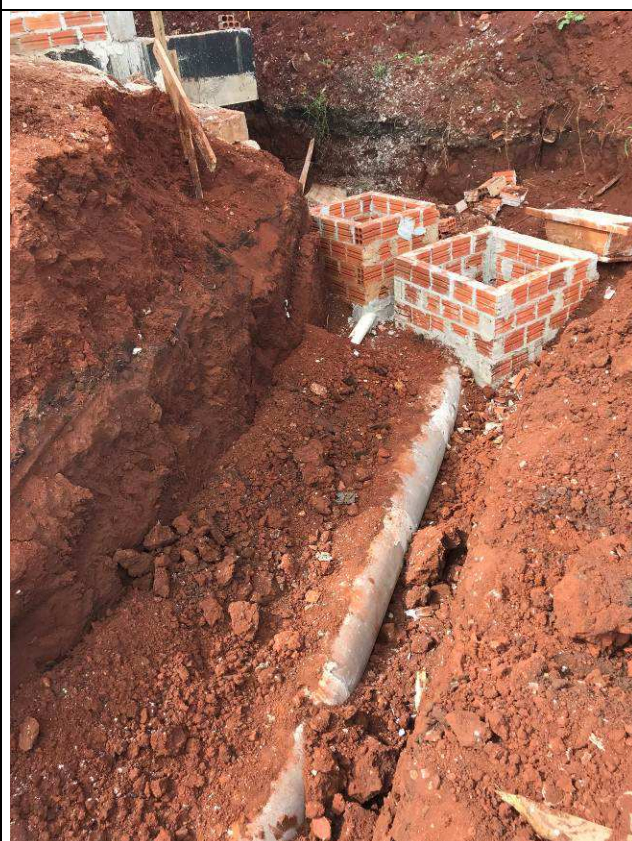
Figura 95C: Tubos de concreto e PVC - águas pluviais e esgoto.

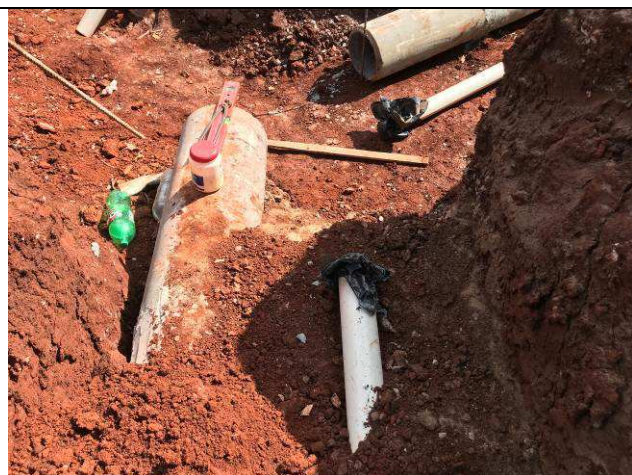
Figura 96C: Tubos de concreto e PVC - águas pluviais e esgoto.

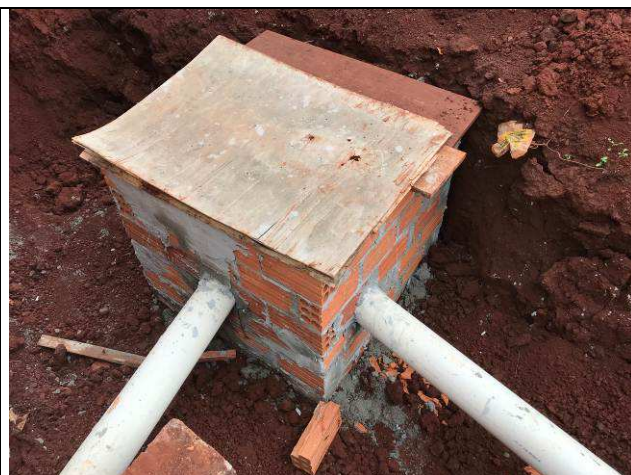
Figura 97C: Tubos de PVC em caixa de passagem - esgoto.

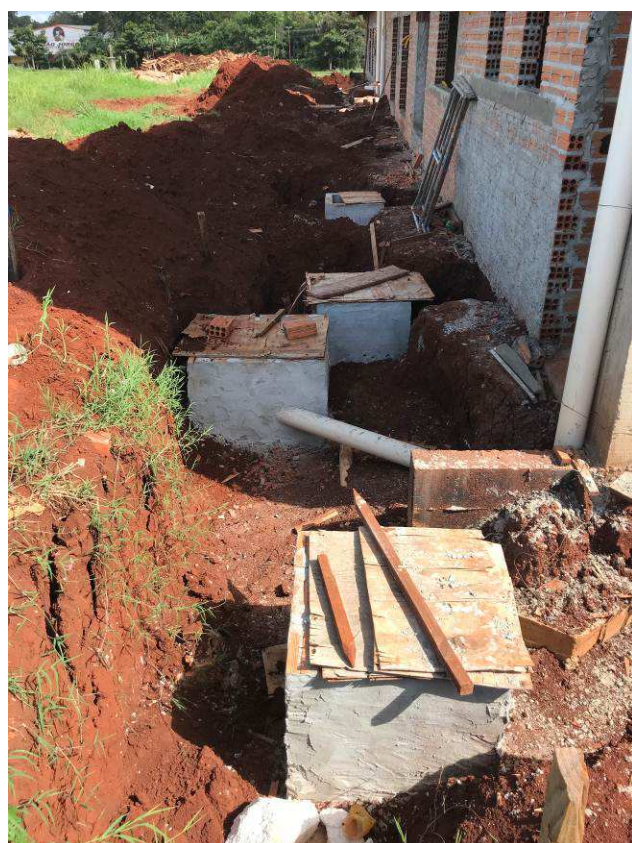
Figura 98C: Caixas de passagem - águas pluviais e esgoto.

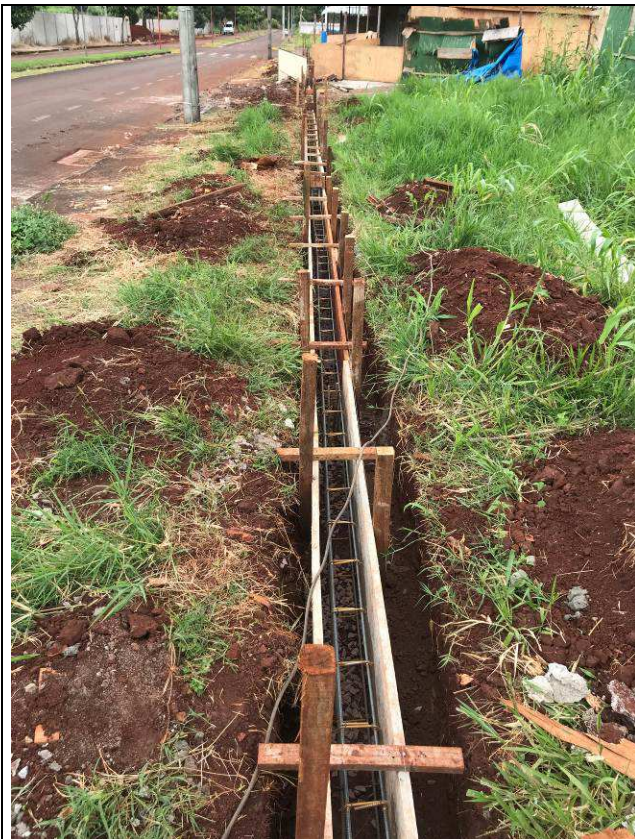
Figura 100C: Viga baldrame - gradil de fechamento.

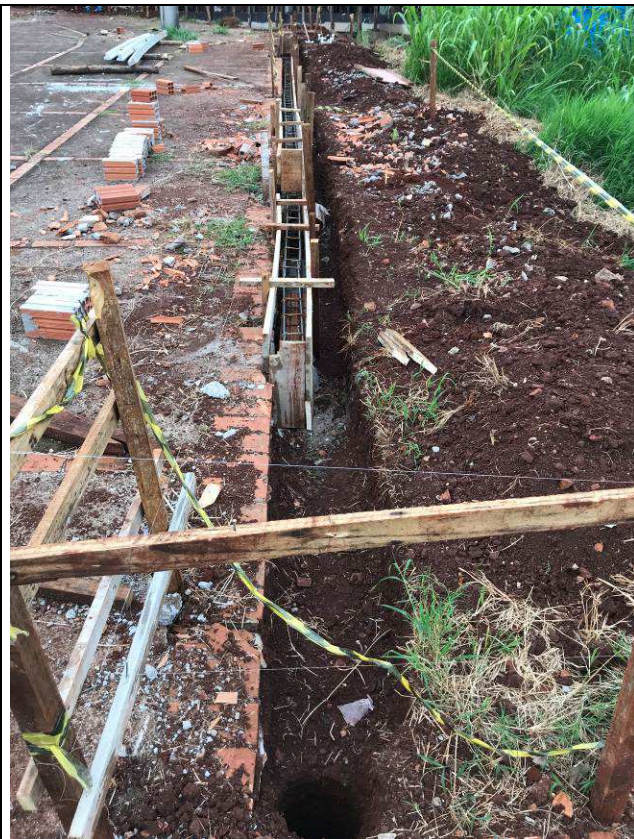
Figura 101C: Estacas e viga baldrame - gradil de fechamento.

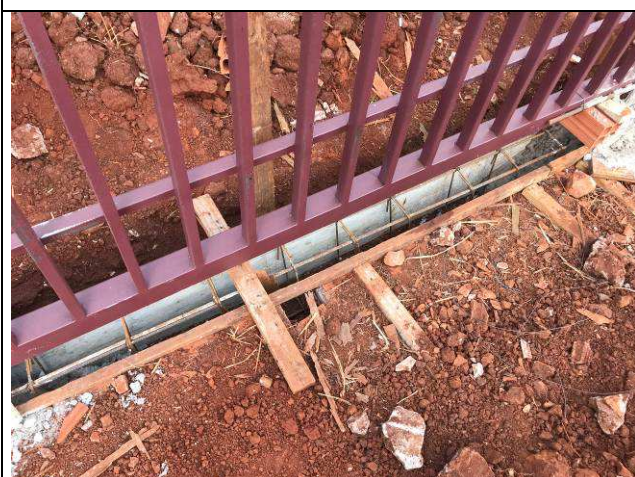
Figura 102C: Viga baldrame e gradil de fechamento.

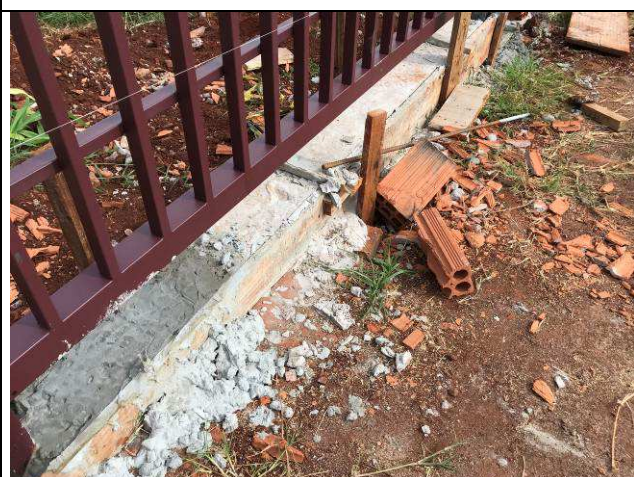
Figura 103C: Viga baldrame e gradil de fechamento.

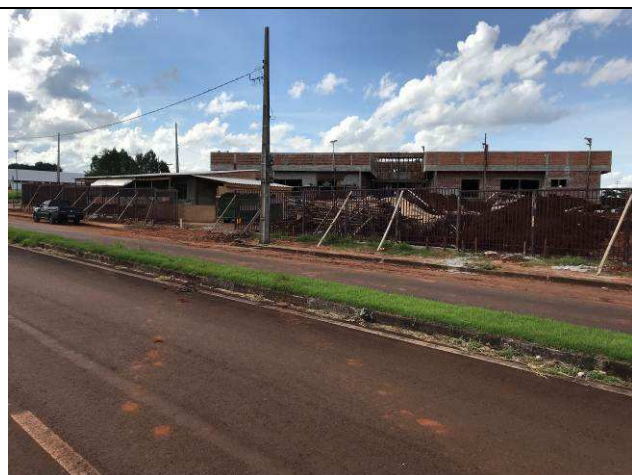
Figura 104C: Gradil de fechamento - Rua Estefano Secchi.

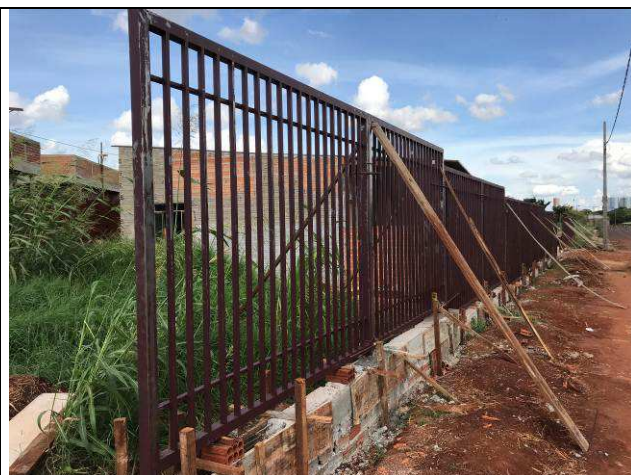
Figura 105C: Gradil de fechamento - Rua Estefano Secchi.

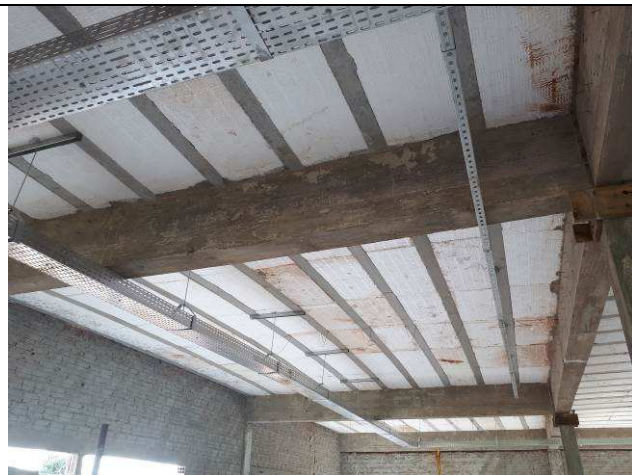
Figura 01E: Eletrocalhas, perfilados - quadrante frontal à direita.

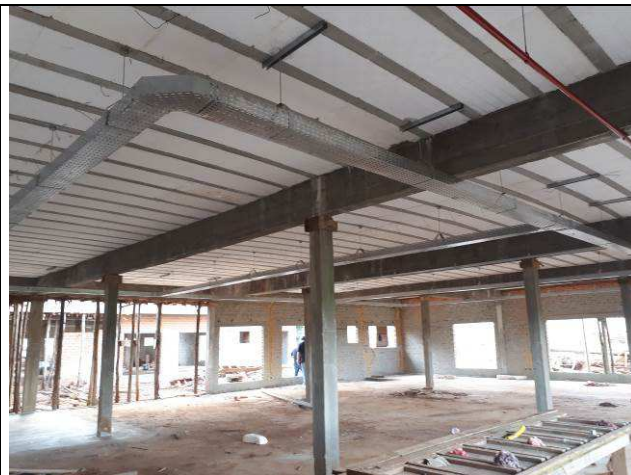
Figura 02E: Eletrocalhas, perfilados - quadrante frontal à direita.

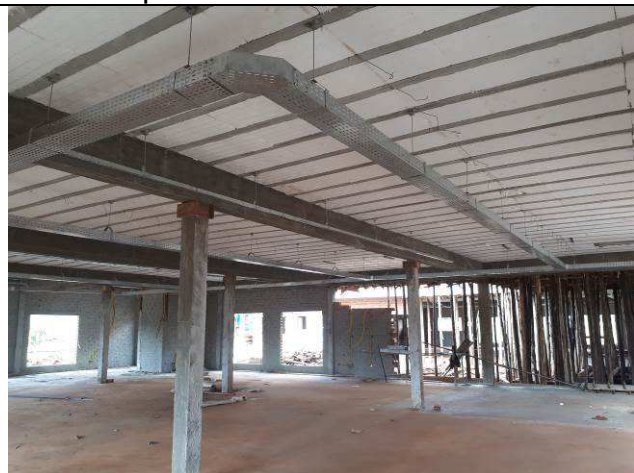
Figura 07E: Eletrocalhas, perfilados - quadrante fundos à esquerda.

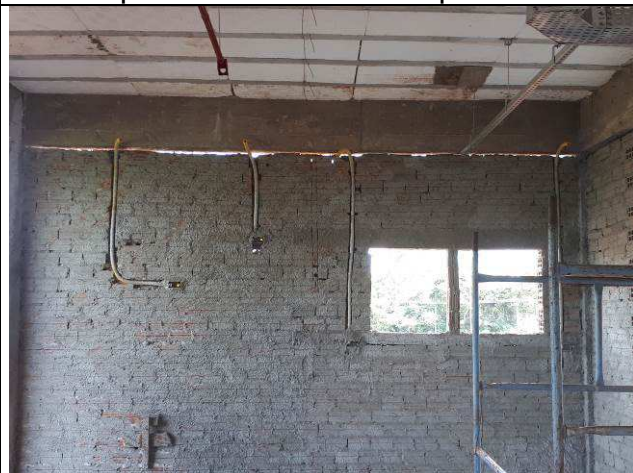
Figura 08E: Eletrodutos e caixas 2x4" - quadrante frontal à direita.

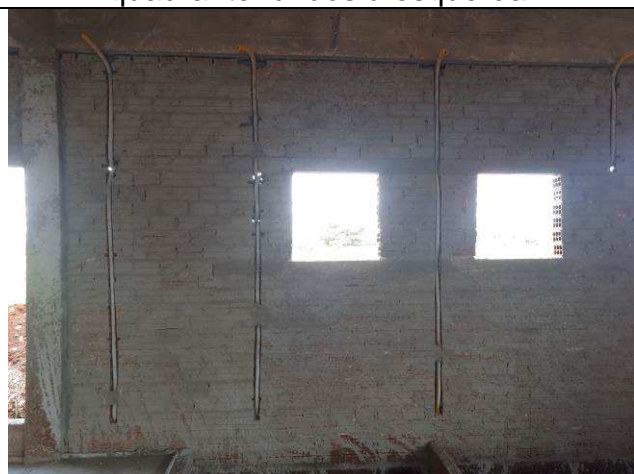
Figura 09E: Eletrodutos e caixas 2x4" - quadrante frontal à direita.

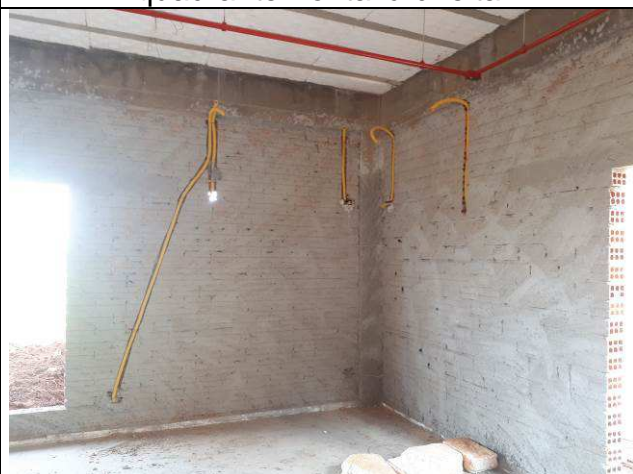
Figura 10E: Eletrodutos e caixas 2x4" - quadrante frontal à direita.

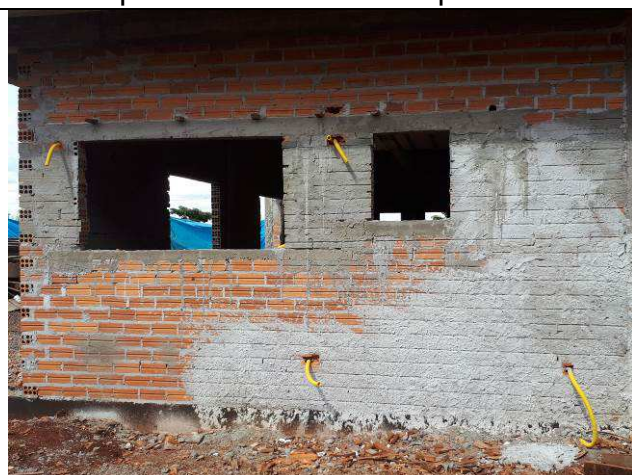
Figura 15E: Eletrodutos e caixas 2x4" - paredes externas.

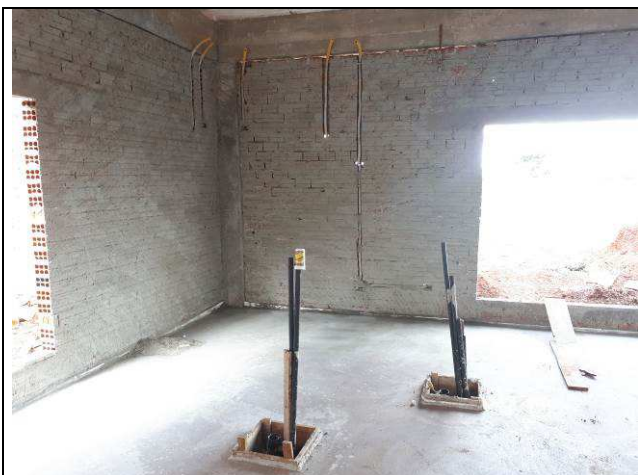
Figura 17E: Eletrodutos PVC rígidos sob o piso - sala de audiências quadrante frontal à direita.

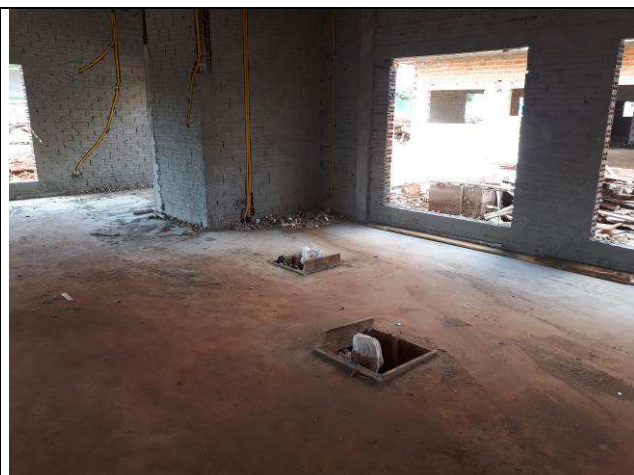
Figura 18E: Eletrodutos PVC rígidos sob o piso - sala de audiências - quadrante fundos à esquerda.
