RELATÓRIO FOTOGRÁFICO – 8ª MEDIÇÃO

OBRA: EXECUÇÃO DE OBRA DE CONSTRUÇÃO DO IMÓVEL PARA O FÓRUM TRABALHISTA DE TOLEDO.

CONTRATADA: P.R.P. EMPREENDIMENTOS E CONSTRUÇÃO CIVIL LTDA - ME.

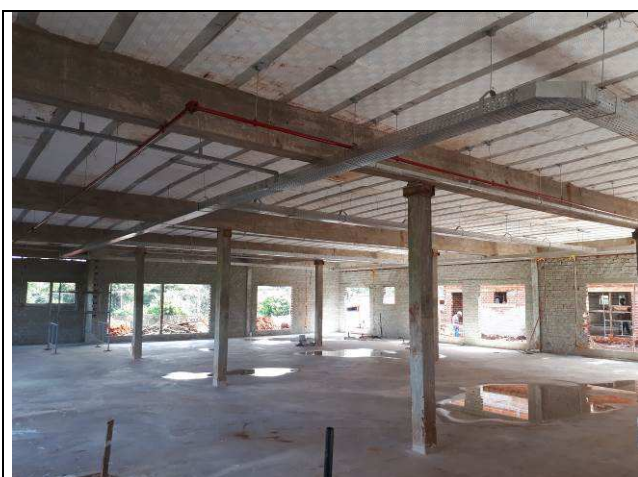
Figura 19E: infraestrutura SDAI - condutores e eletrodutos FG - quadrante frontal à direita.

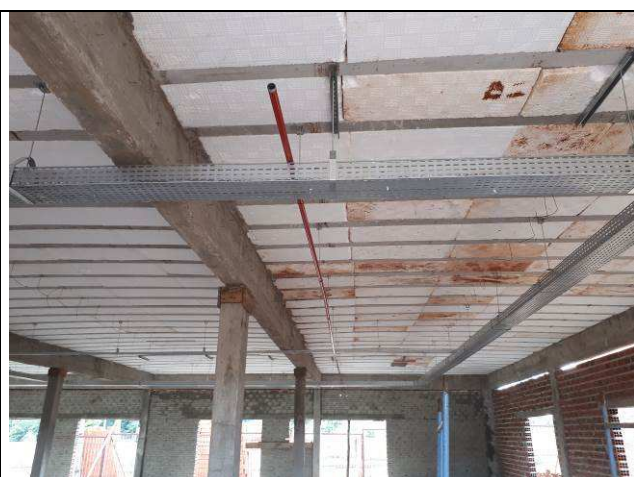
Figura 20E: infraestrutura SDAI - condutores e eletrodutos FG - quadrante frontal à esquerda.
