RELATÓRIO FOTOGRÁFICO - 12ª MEDIÇÃO

OBRA: CONSTRUÇÃO DA VT DE PORECATU

CONTRATADA: PLAMEM PLANEJAMENTO E CONSTRUÇÕES EIRELI - EPP

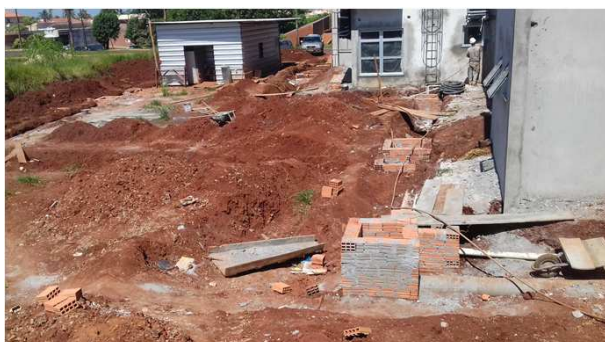
Figura 01C: valas abertas na parte frontal do imóvel

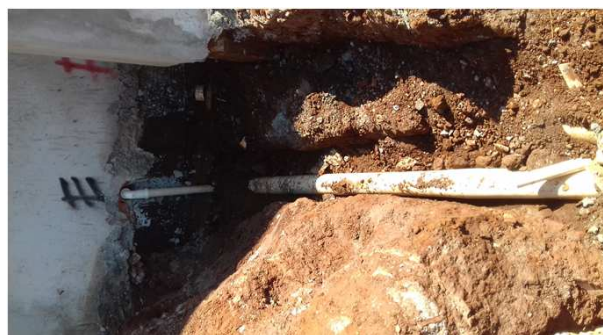
Figura 02C: vala aberta e tubulação de esgoto assentada, nos fundos

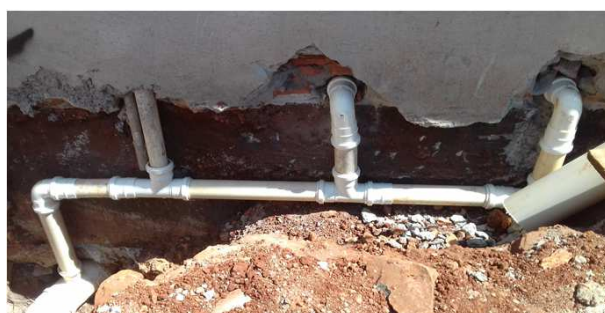
Figura 03C: valas abertas para passagem de esgoto, junto aos sanitários públicos

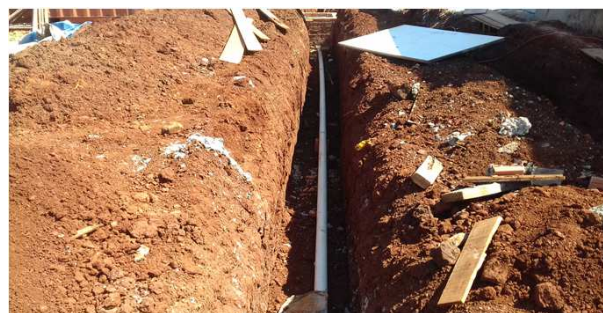
Figura 04C: vala aberta na lateral direita

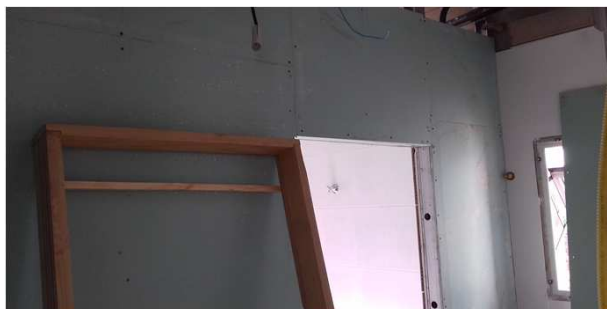
Figura 05C: paredes de gesso acartonado verde - no arquivo

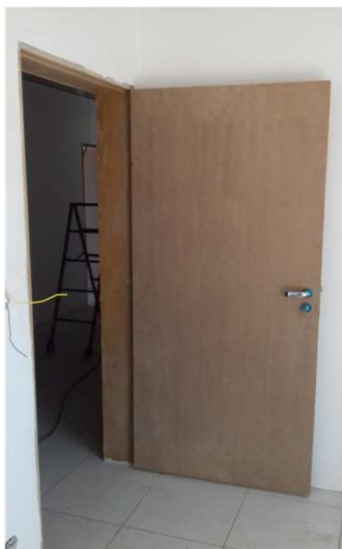
Figura 07C: Porta de acesso à OAB

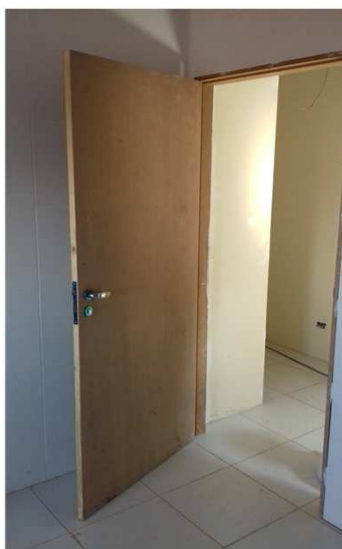
Figura 08C: Porta de acesso à copa - prédio principal

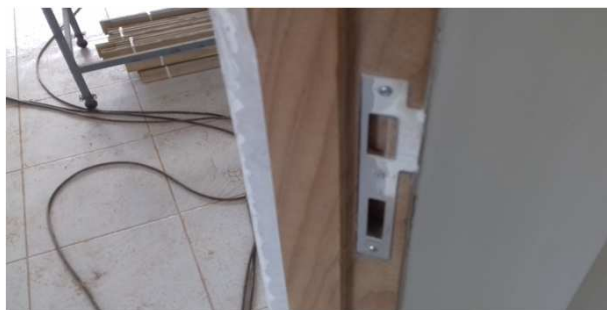
Figura 10C: detalhe de espelho de travamento da porta

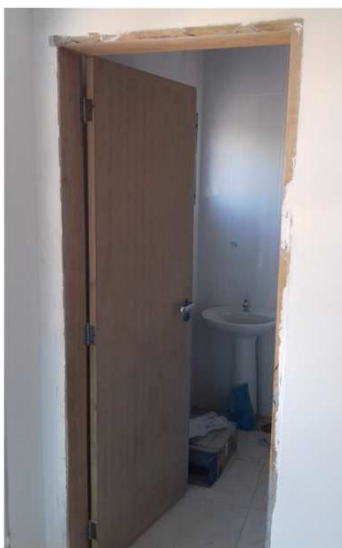
Figura 12C: porta banheiro juiz titular

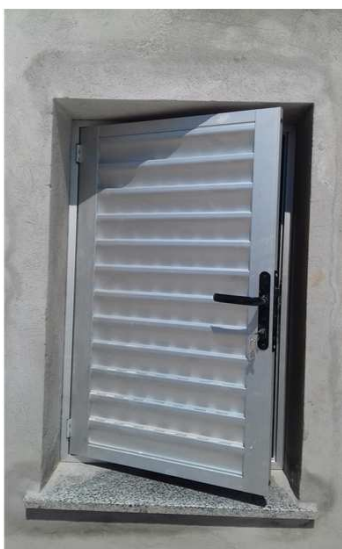
Figura 15C: porta de acesso ao reservatório

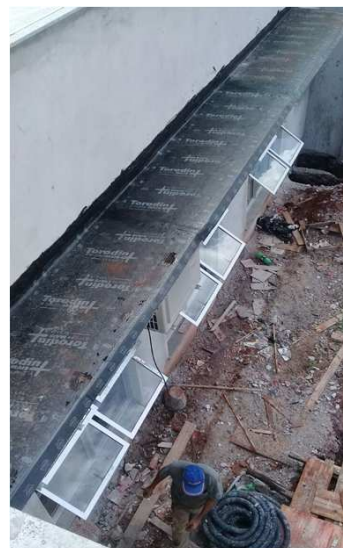
Figura 19C: marquize dos fundos

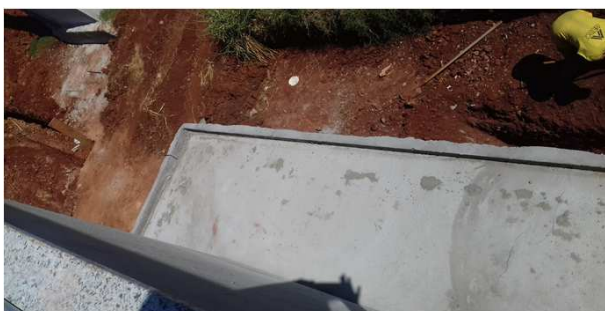
Figura 20C: marquize lateral esquerda após proteção mecânica

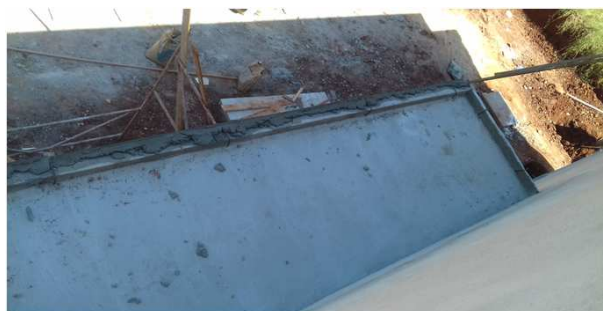
Figura 21C: marquize frontal, após proteção mecânica executada

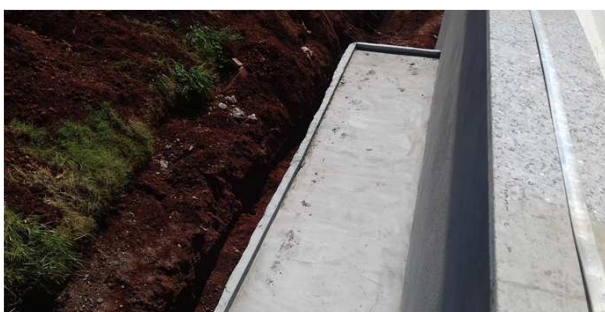
Figura 22C: marquize lateral esquerda, com proteção mecânica executada

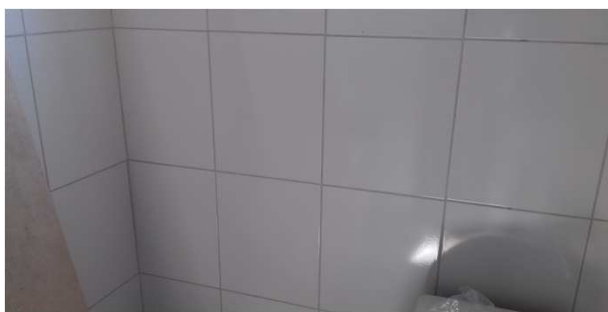
Figura 23C: azulejo instalado em sanitário do juiz titular

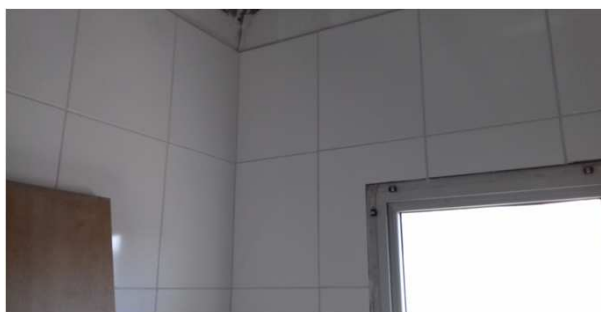
Figura 24C: azulejo instalado em sanitário público

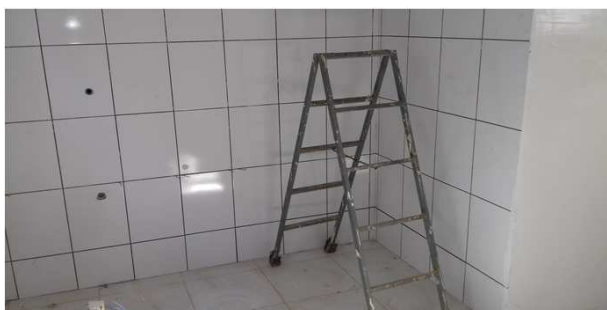
Figura 25C: azulejo instalado na copa do arquivo

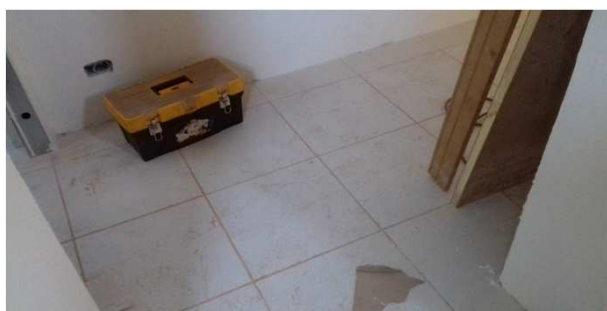
Figura 27C: piso instalado na área dos sanitários públicos

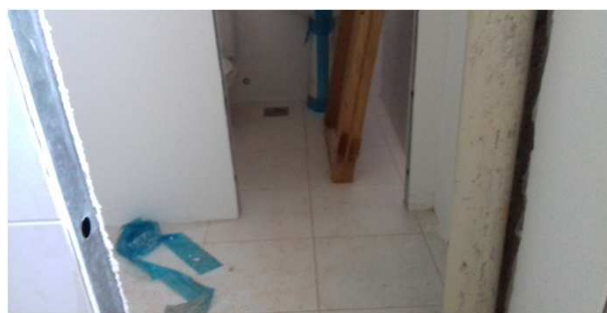
Figura 29C: piso instalado na área dos sanitários públicos

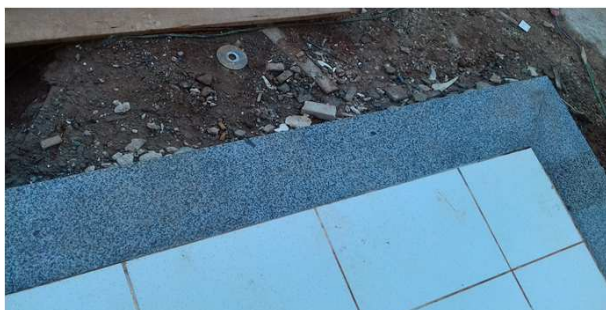
Figura 30C: peitoril das janelas J6, antigo local do posto bancário (agora OAB).

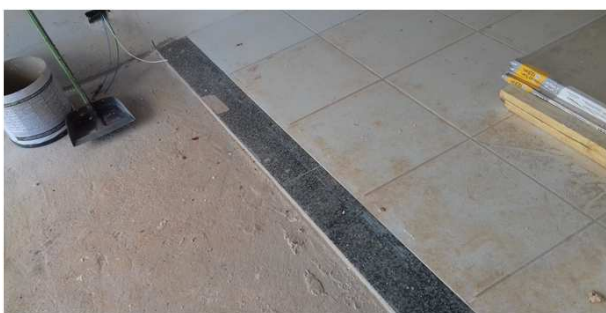
Figura 32C: soleira na entrada principal do imóvel

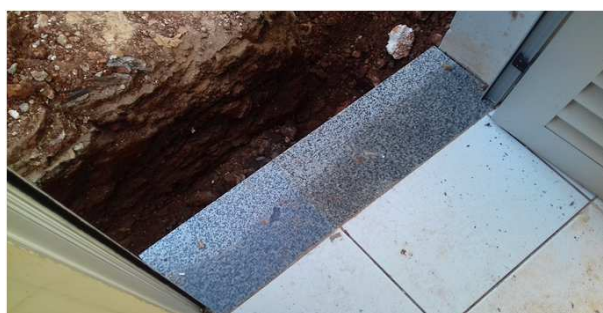
Figura 33C: soleira junto a porta dos fundos da secretaria

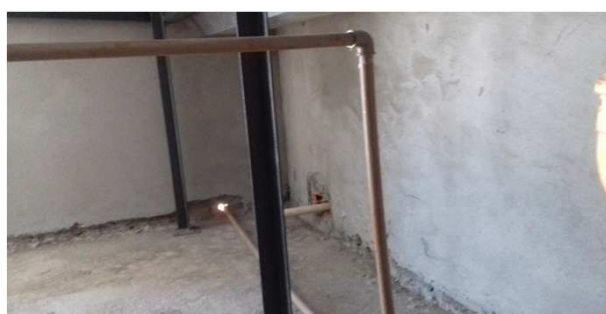
Figura 34C: tubos de 25mm na alimentação dos reservatórios

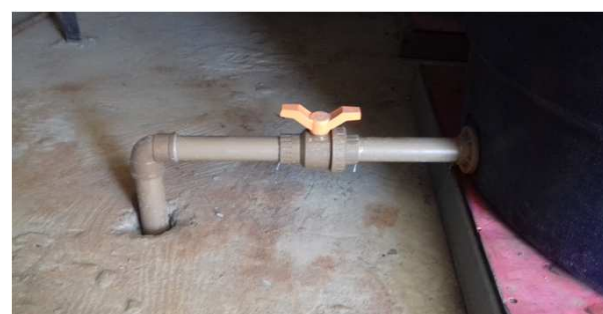
Figura 35C: tubo de 50mm e registro de esfera de 2", na alimentação da rede interna

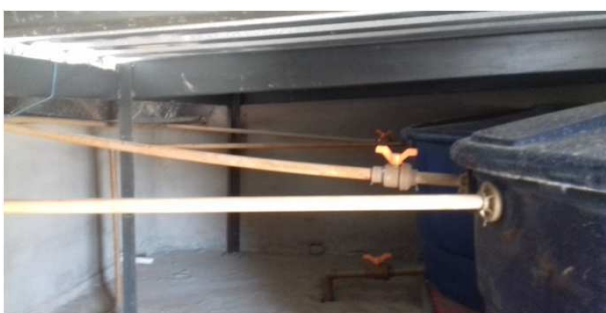
Figura 36C: registros de esfera de 3/4", e tubos de 25mm na entrada dos reservatórios

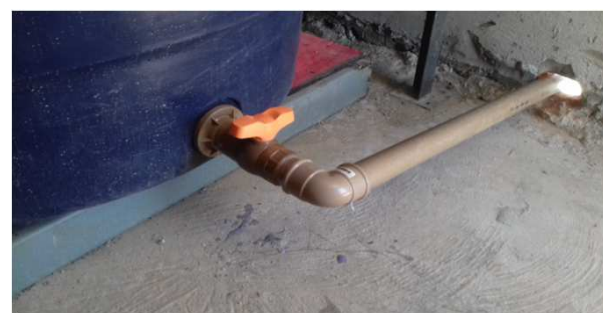
Figura 37C: tubo de 32mm e registro de esfera de 1", na saída de limpeza de reservatório

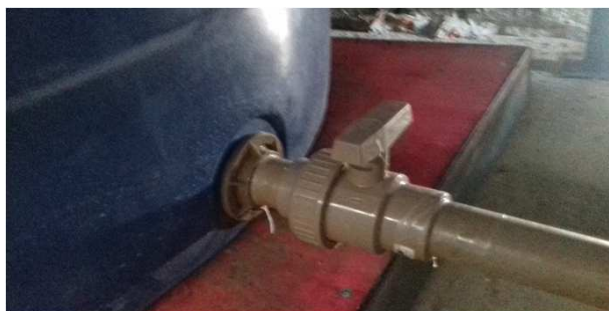
Figura 38C: tubo de 32mm e registro de esfera de 1", na saída de limpeza do 2º reservatório

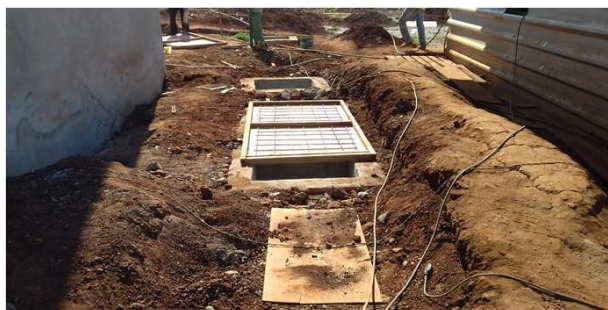
Figura 40C: caixas de inspeção de esgoto 80x80cm

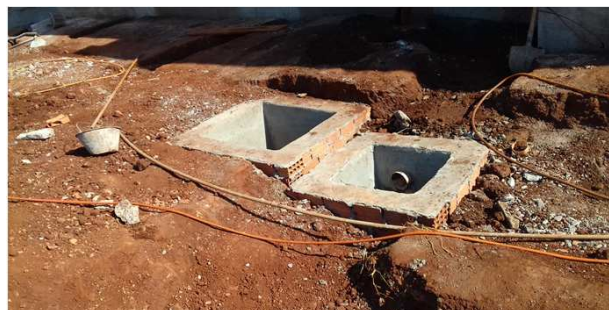
Figura 42C: caixa de inspeção de 60x60cm de esgoto e outra de pluvial

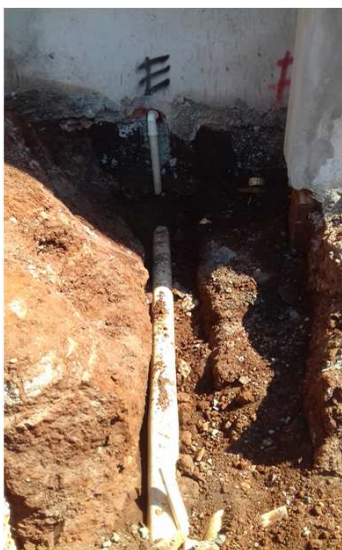
Figura 44C: tubulação de esgoto 100mm

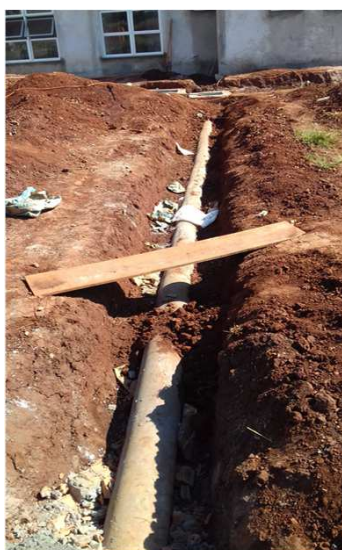
Figura 45C: tubo de concreto 200mm

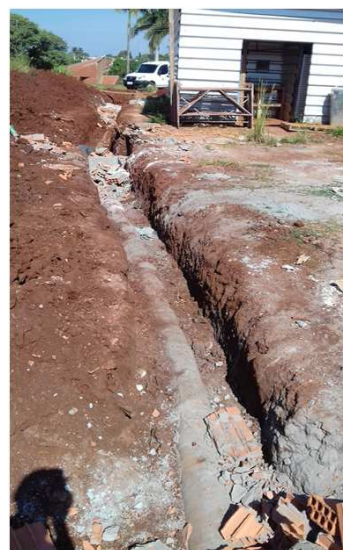
Figura 46C: tubo de concreto 300mm

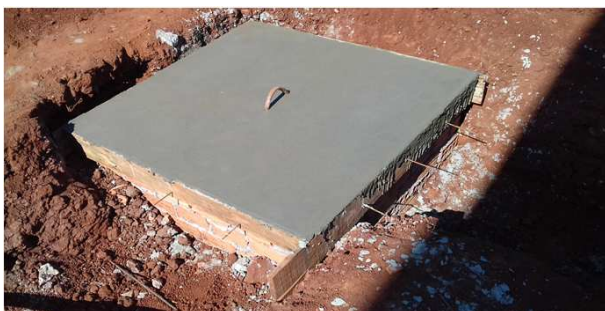
Figura 47C: caixa de inspeção 90x90cm pluvial

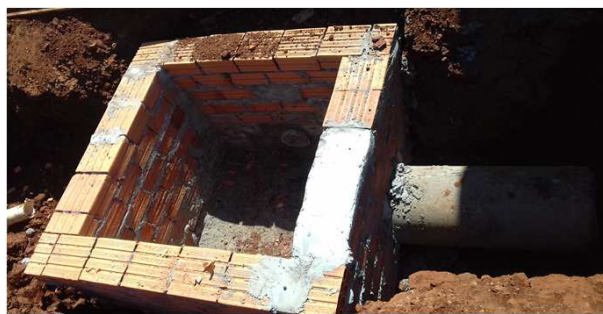
Figura 48C: caixa de inspeção 80x80xm pluvial

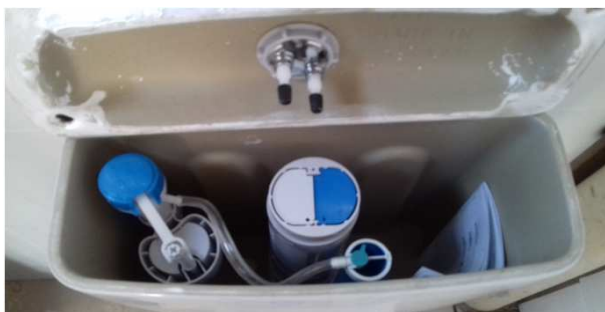
Figura 51C: detalhe do sistema de acionamento e alimentação da caixa

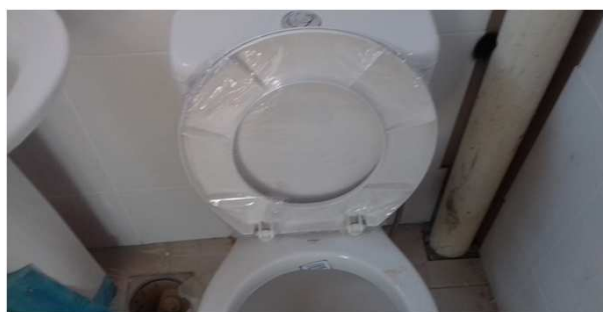
Figura 52C: assento de vaso sanitário

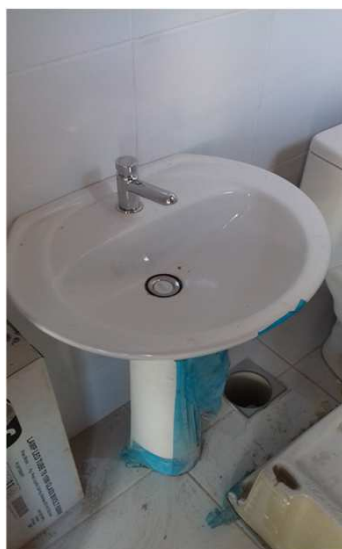
Figura 53C: lavatório em sanitário da secretaria

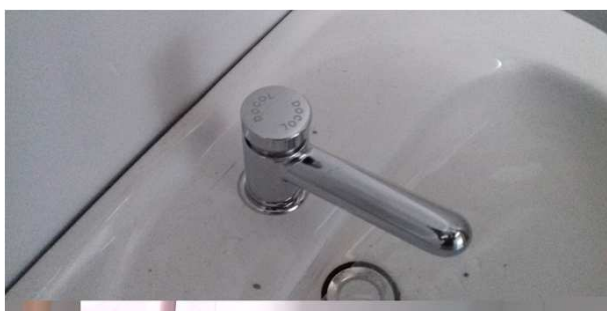
Figura 55C: torneira com fechamento automático, em sanitário público

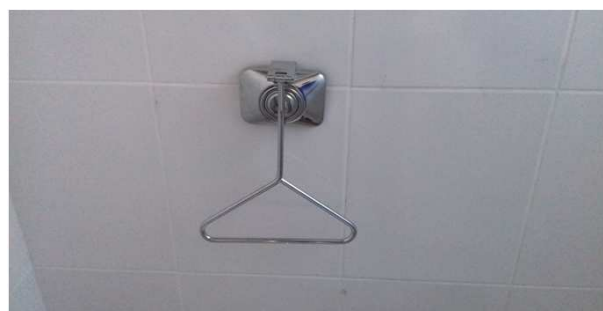
Figura 56C: acabamento de válvula de descarga PNE, no sanitário PNE público

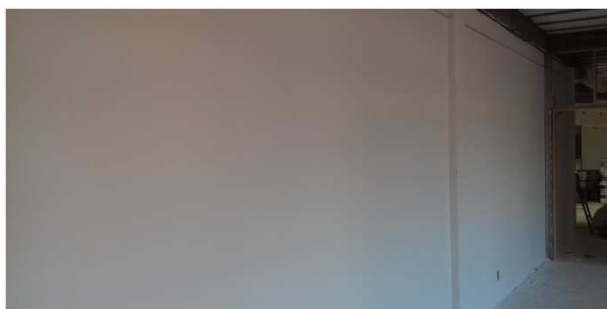
Figura 57C: massa corrida aplicada e lixada - hall público

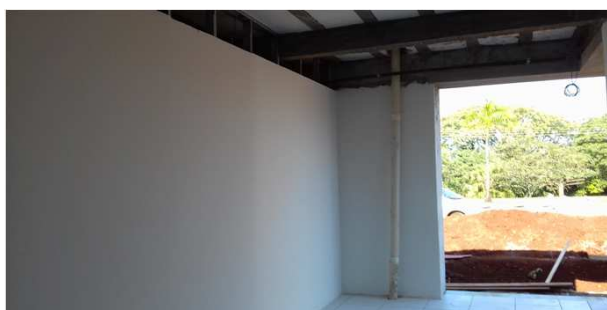
Figura 59C: massa corrida aplicada e lixada - OAB

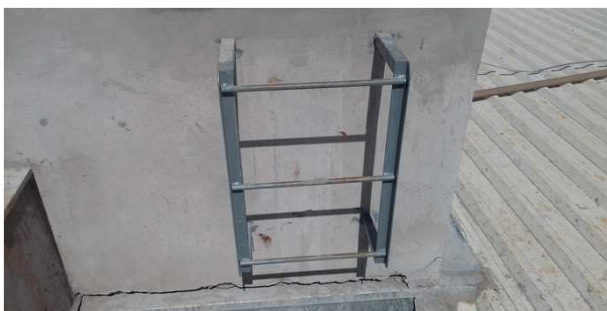
Figura 61C: escada instalada no acesso ao reservatório

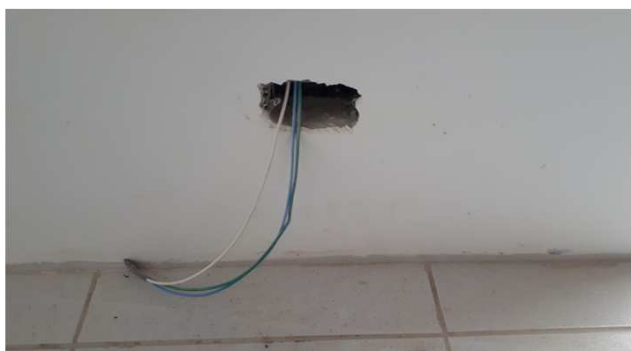
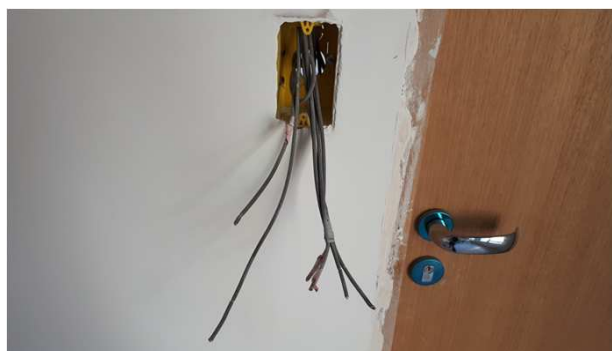
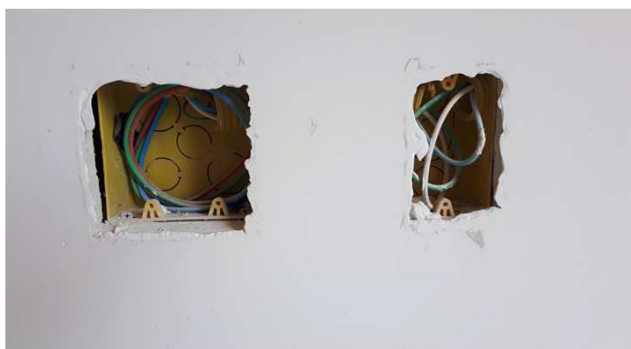
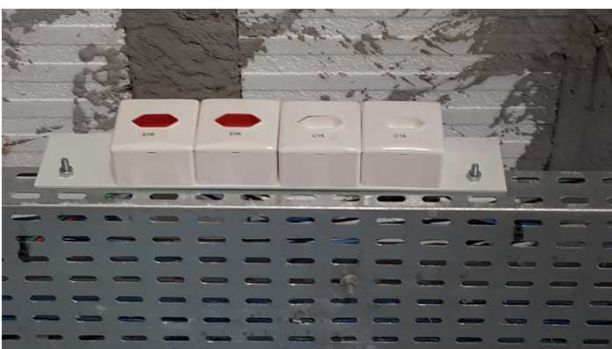
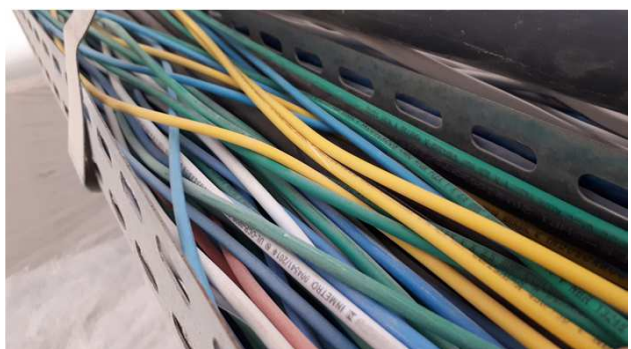
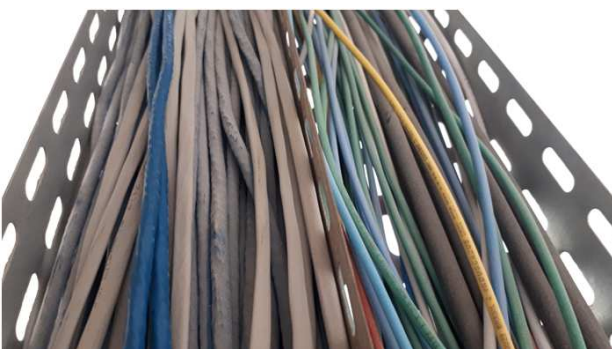
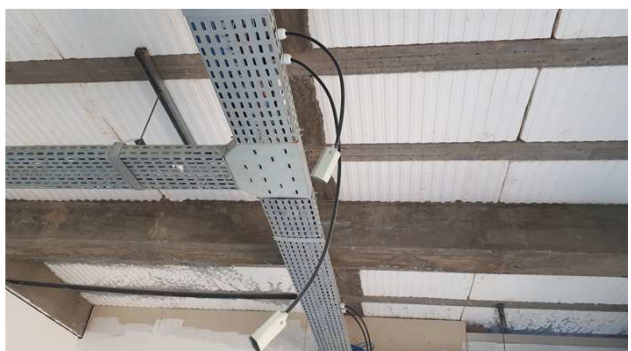
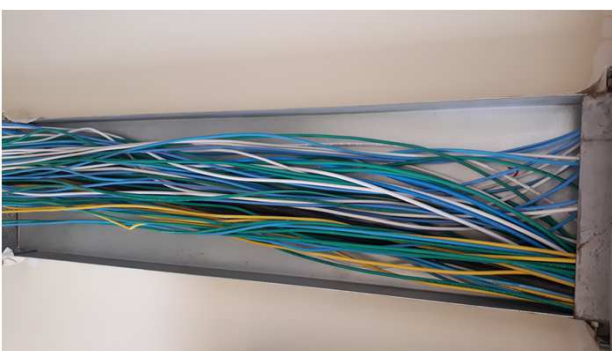
Figura 01E: entrada de energia elétrica e telecomunicações

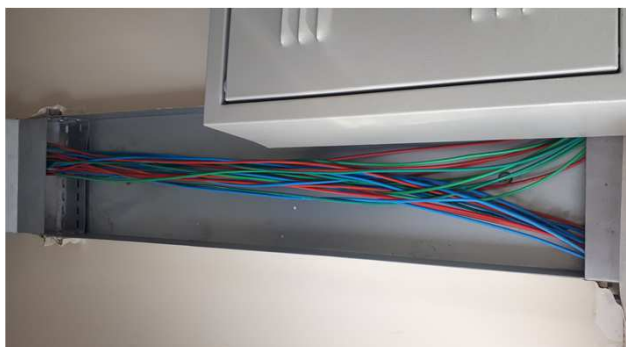
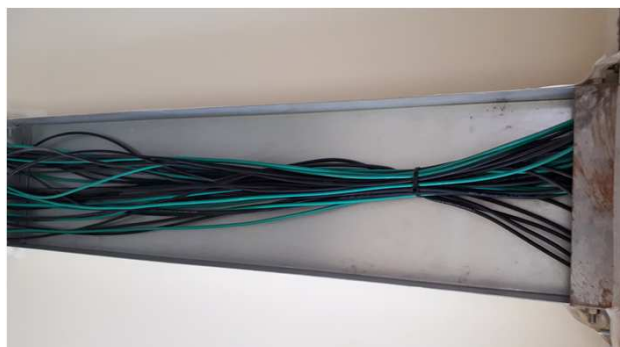
Figura 09E: infraestrutura externa

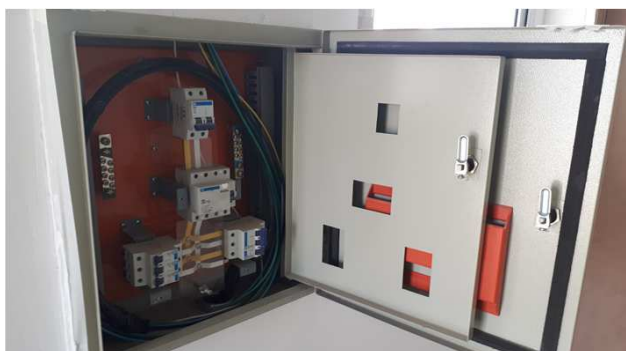
Figura 13E: infraestrutura interna - eletrocalhas, eletrodutos

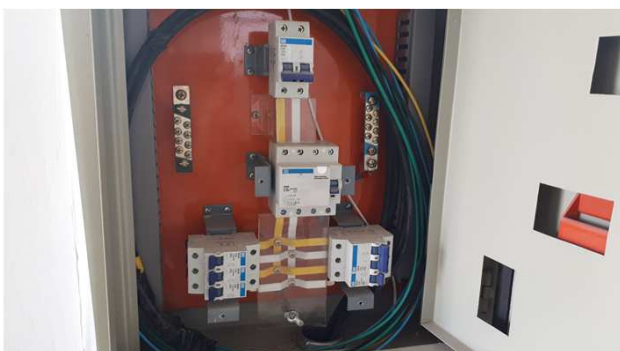
Figura 14E: infraestrutura interna - eletrocalhas, eletrodutos

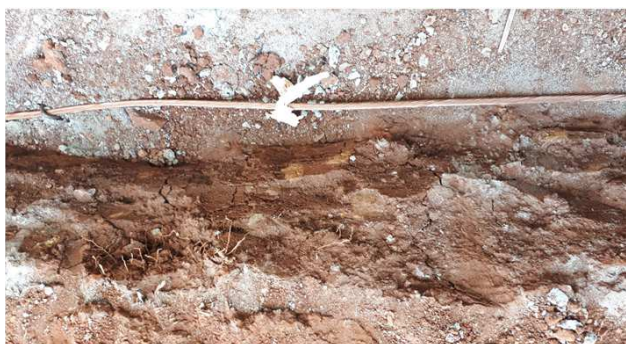
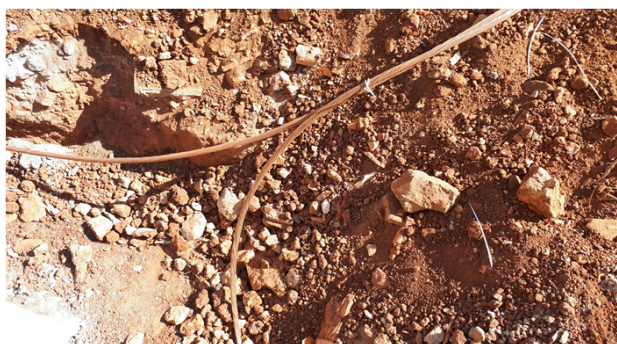
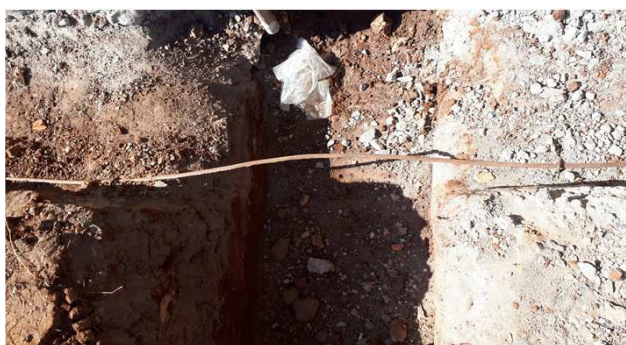
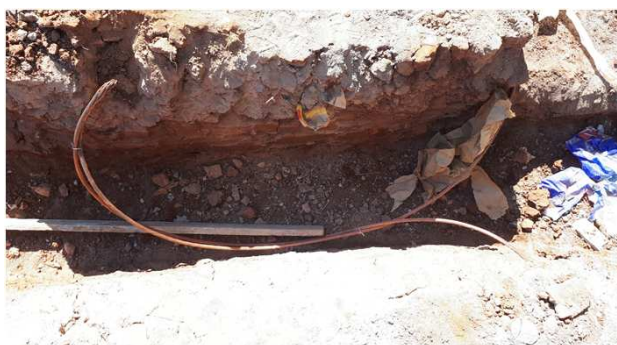
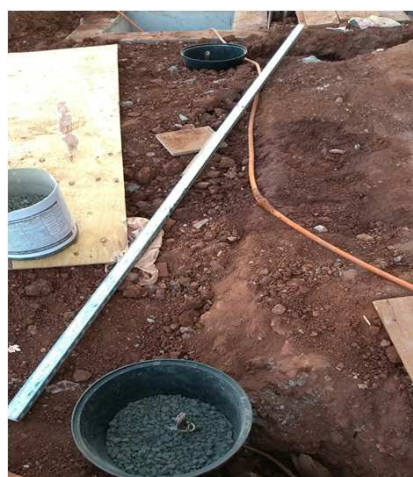
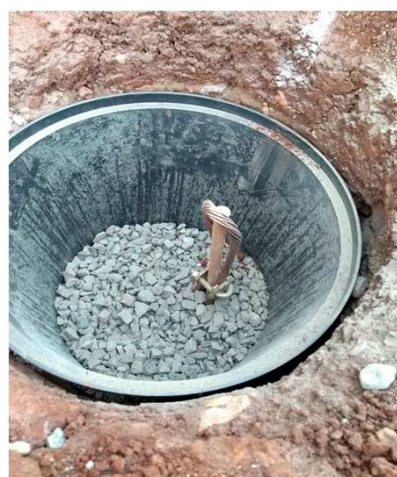
Figura 15E: Sistema de captação SPDA - fitas de alumínio.

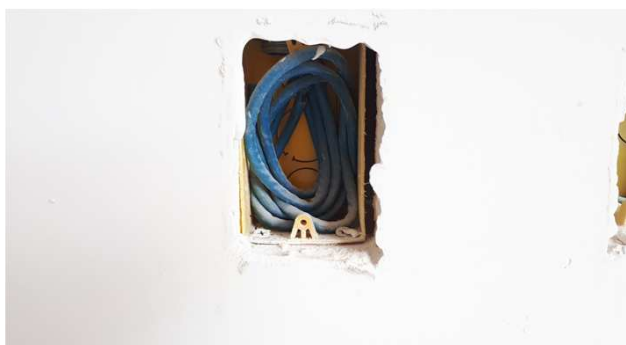
Figura 21E: infraestrutura externa

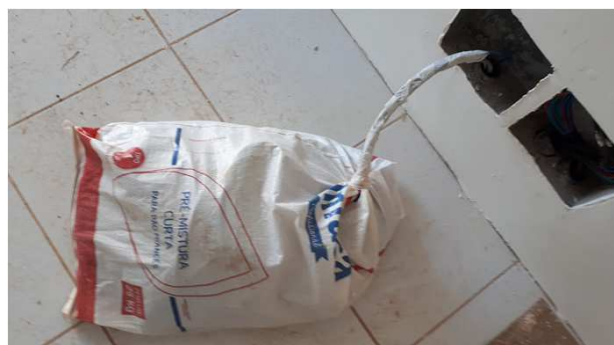
Figura 22E: infraestrutura interna: eletrodutos, caixas

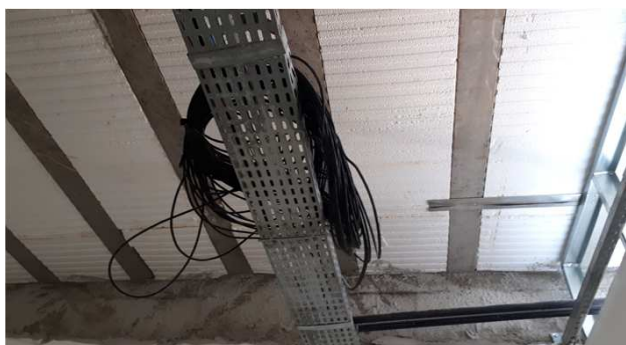
Figura 23E: infraestrutura interna: eletrodutos, caixas

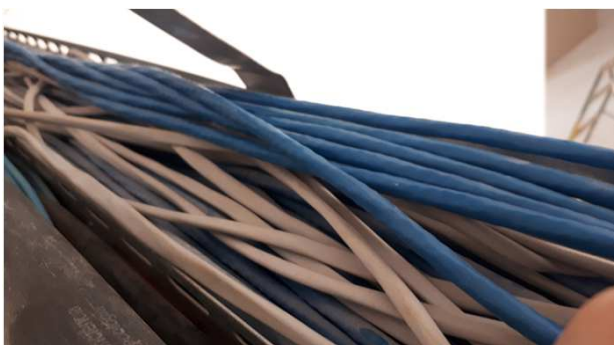
Figura 24E: infraestrutura interna: eletrodutos, caixas

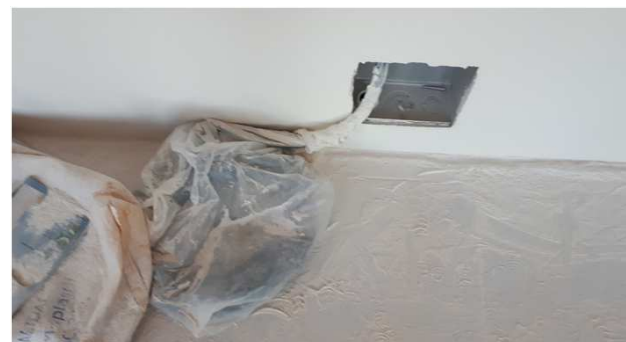
Figura 25E: infraestrutura interna: eletrodutos, caixas

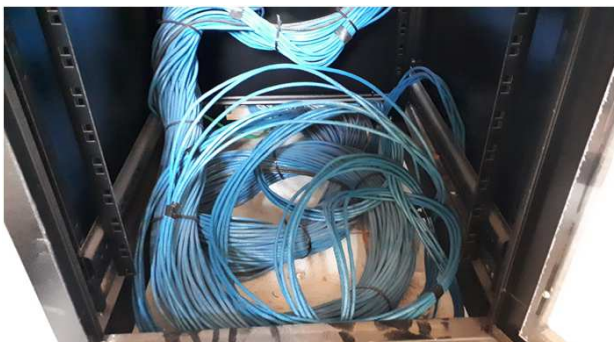
Figura 26E: infraestrutura interna: eletrodutos, caixas de piso

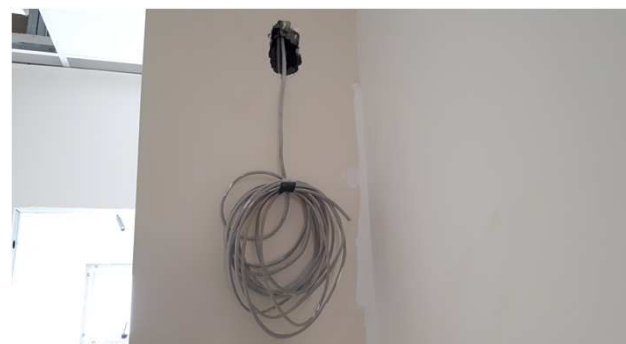
Figura 27E: DG telefonia

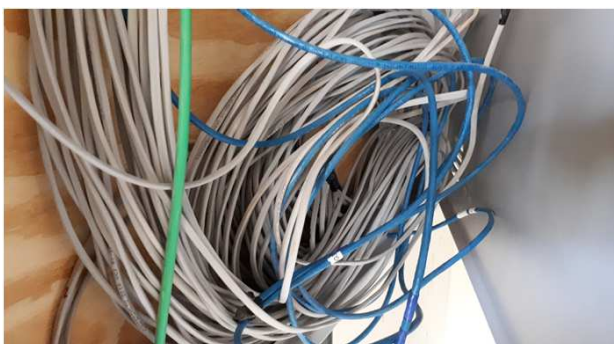
Figura 28E: cabeamento lógico UTP cat6

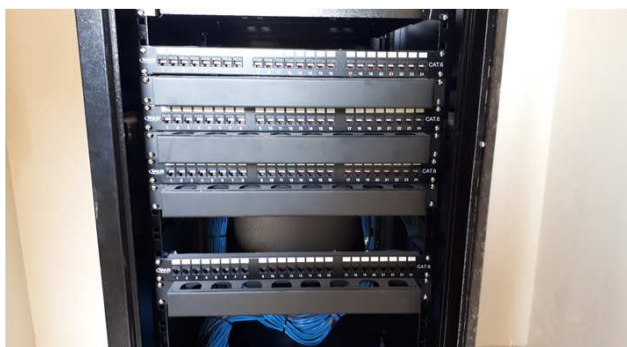
Figura 29E: cabecamento lógico UTP cat6, rack

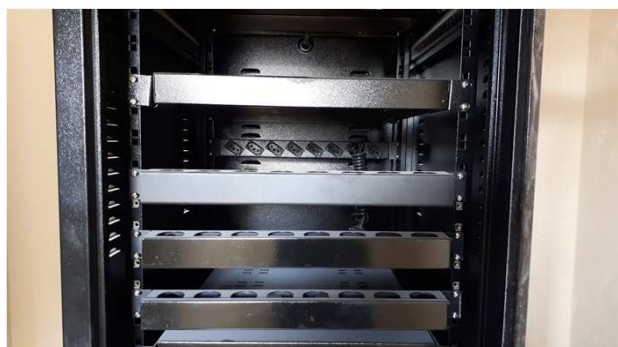
Figura 30E: rack
