RELATÓRIO FOTOGRÁFICO – 2ª MEDIÇÃO

OBRA: EXECUÇÃO DE OBRA DE REFORMA DO IMÓVEL PARA O FÓRUM TRABALHISTA DE CURITIBA.

CONTRATADA: FORTALLEZA ENGCLIN LTDA.

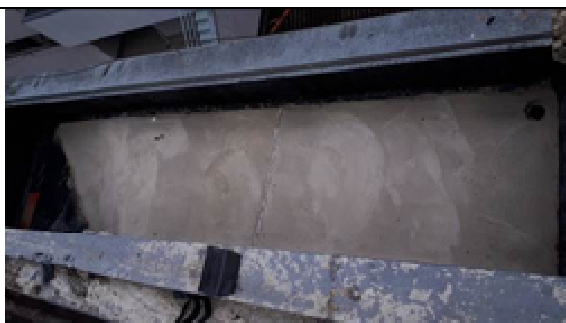
Figura 01C: Finalizada a proteção mecânica, sobre a manta asfáltica foi aplicada camada de proteção mecânica em argamassa.

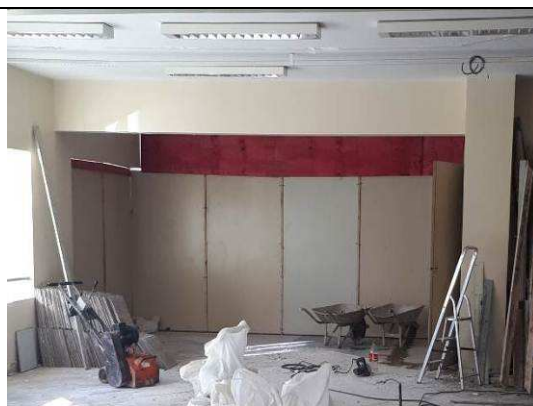
Figura 02C: Execução de tapume de chapa de madeira compensada, e= 6mm.

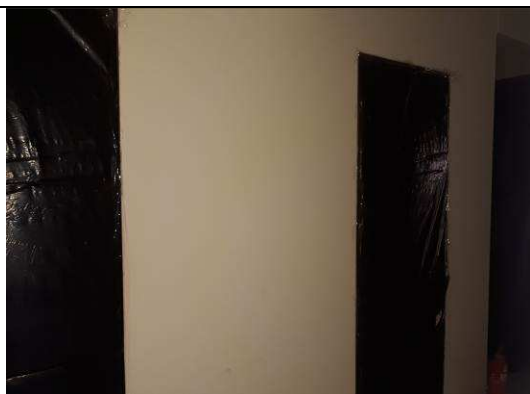
Figura 03C: Fornecimento de lona plástica preta, para proteção.

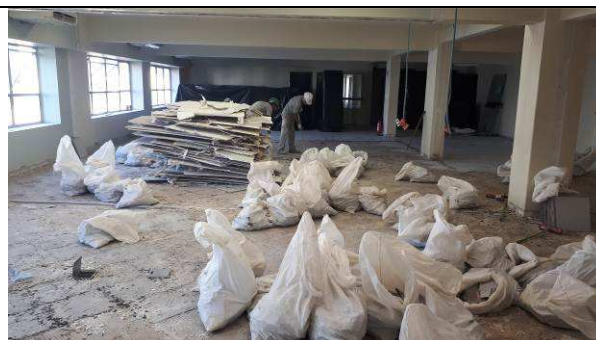
Figura 04C: Foram removidas todas as divisórias em gesso acartonado e esquadrias de madeira. Aconteceu a demolição do forro de gesso e piso cerâmico na 1ª e 2ª VT.

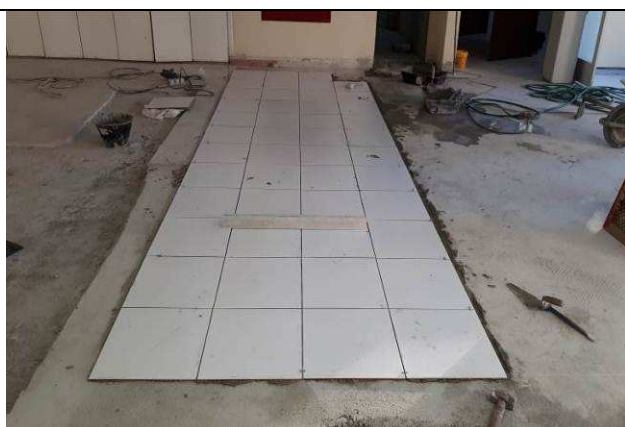
Figura 05C: Assentamento de pisos cerâmico 45x 45, assentado com argamassa colante ACI e rejunte flexível.

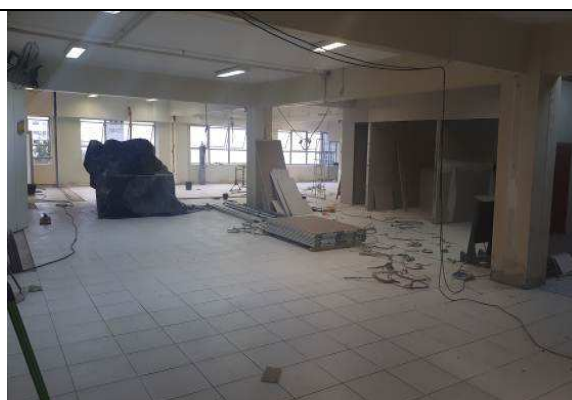
Figura 06C: Assentamento de pisos cerâmico 45x 45, assentado com argamassa colante ACI e rejunte flexível.

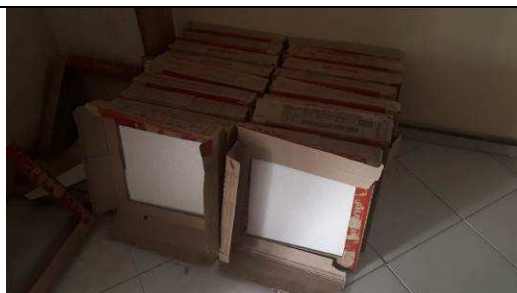
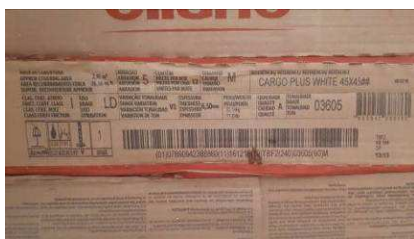
Figura 07C: Piso cerâmico a ser instalado

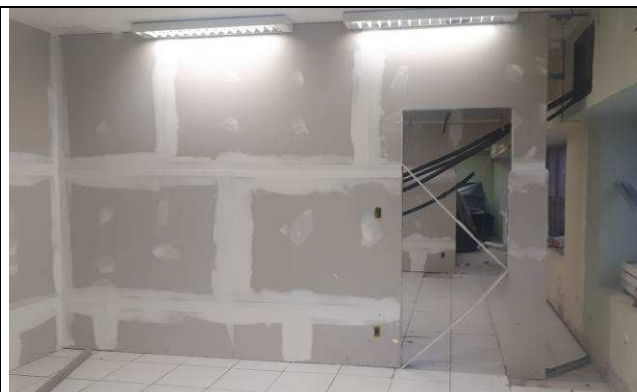
Figura 08C: Foram fornecidas placas para execução de parede em gesso acartonado simples (e= 100 mm) e dupla (e=125 mm)

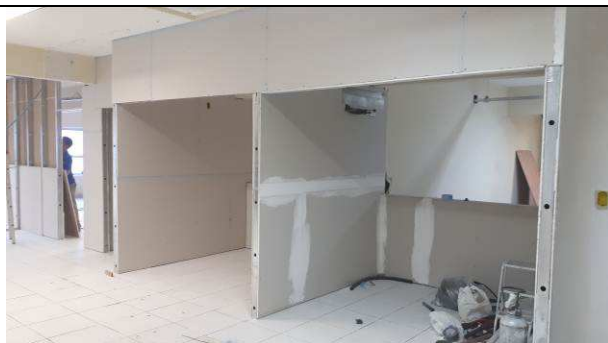
Figura 09C: Foram fornecidas placas para execução de parede em gesso acartonado simples (e= 100 mm) e dupla (e=125 mm)

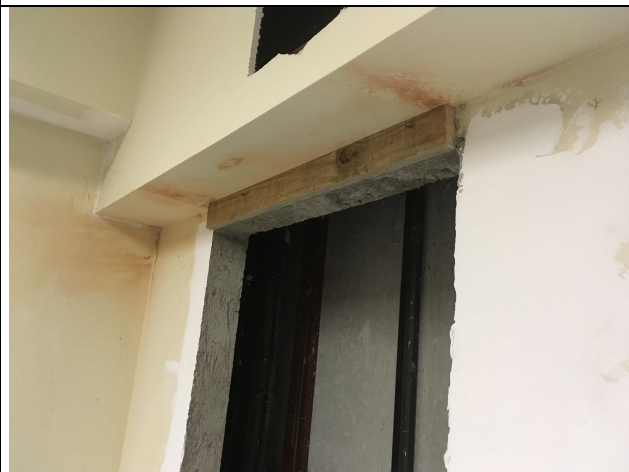
Figura 10C: Execução de vergas e contravergas, além dos requadros de vãos.

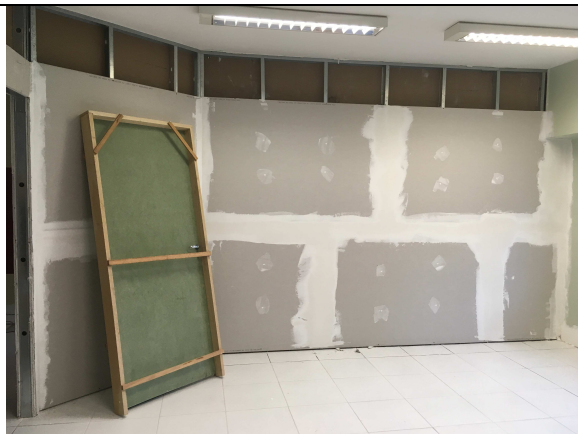
Figura 11C: Esquadrias trazidas do imóvel do Cajuru.

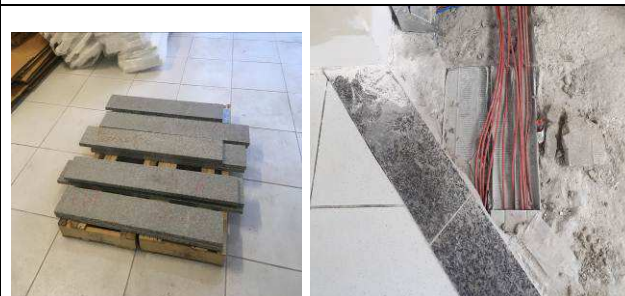
Figura 12C: Foram instaladas soleiras de granito polido, sob as portas

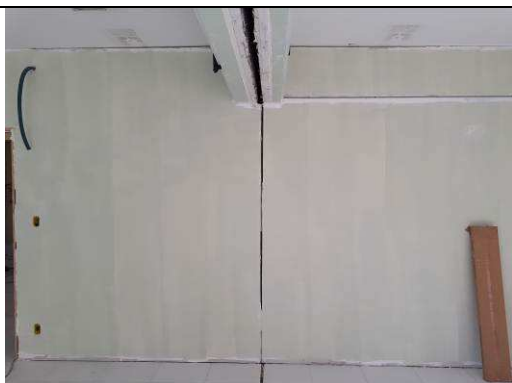
Figura 13C: Foi aplicado fundo selador látex pva em paredes, uma demão em divisória de gesso acartonado novo, e emassamento com massa pva em divisória de gesso acartonado nova e nas aberturas de vão em alvenaria.

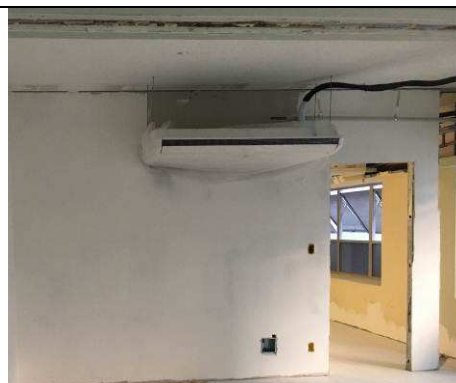
Figura 14C: Foram removidos todos os equipamentos de ar condicionado e reinstalados os equipamentos de ar condicionado, inclusive os drenos de 25 mm e 32 mm.

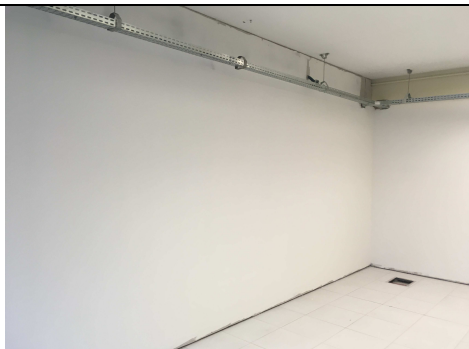
Figura 15C: Foi aplicado fundo selador látex pva em paredes, uma demão em divisória de gesso acartonado novo, e emassamento com massa pva em divisória de gesso acartonado nova.

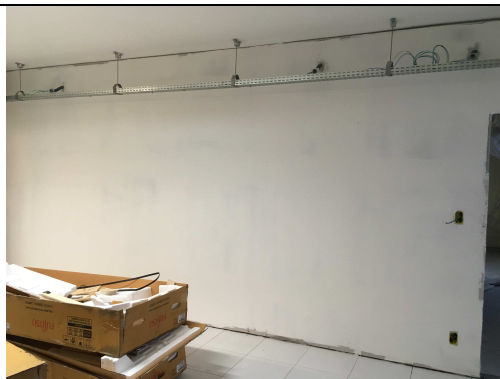
Figura 16C: Foi aplicado fundo selador látex pva em paredes, uma demão em divisória de gesso acartonado novo, e emassamento com massa pva em divisória de gesso acartonado nova.

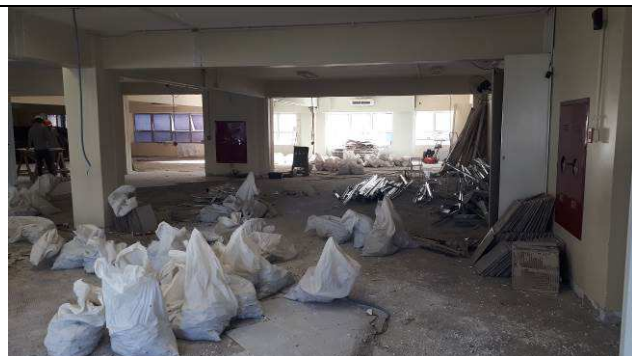
Figura 01E: Retirada das instalações a serem desativadas

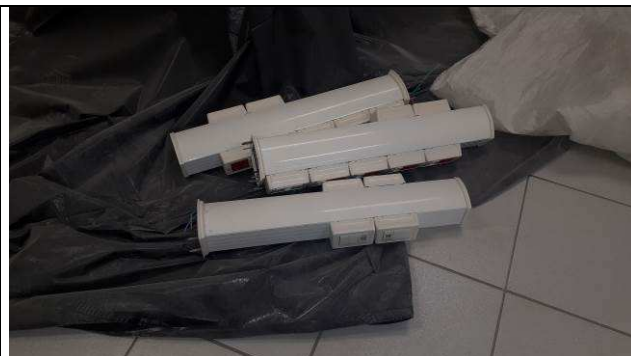
Figura 02E: Retirada das instalações a serem desativadas

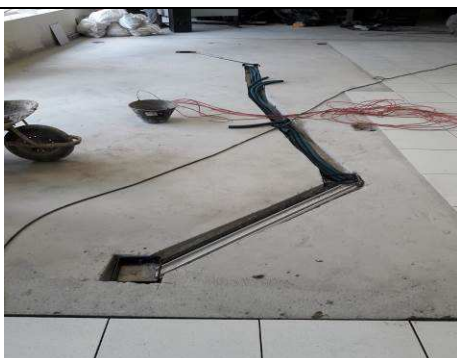
Figura 03E: Rasgos no contrapiso das salas de audiências

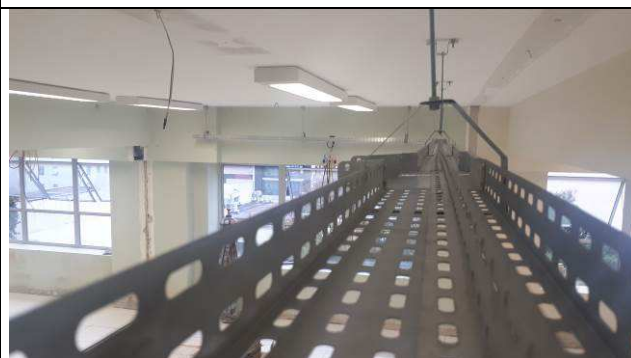
Figura 04E: Infraestrutura de eletrocalhas - septo divisor, fixação

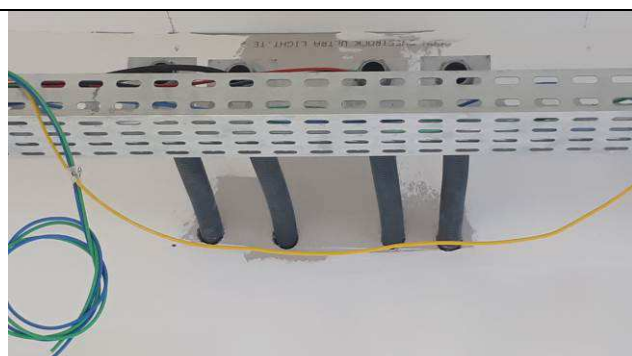
Figura 05E: Infraestrutura de eletrocalhas - divisores laterais para eletrodutos

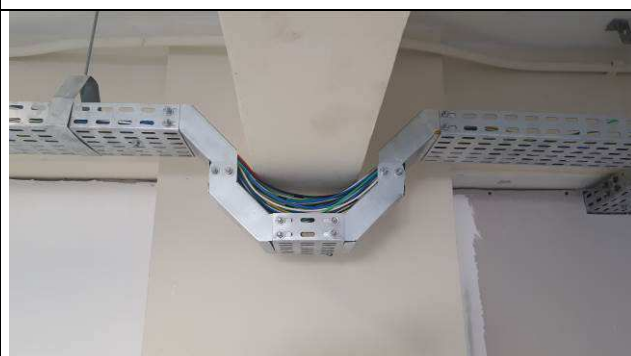
Figura 06E: Infraestrutura de eletrocalhas - desvios nas vigas

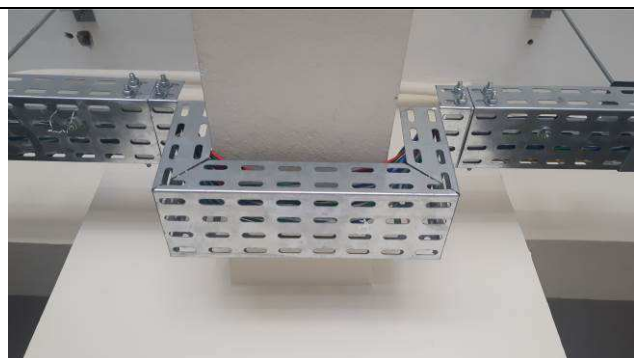
Figura 07E: Infraestrutura de eletrocalhas - desvios nas vigas

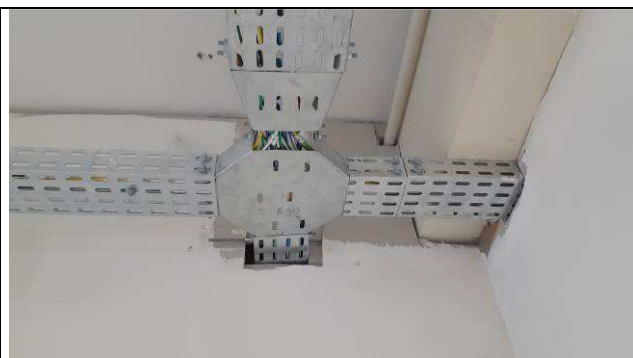
Figura 08E: Infraestrutura de eletrocalhas - cruzetas, tes, redutores

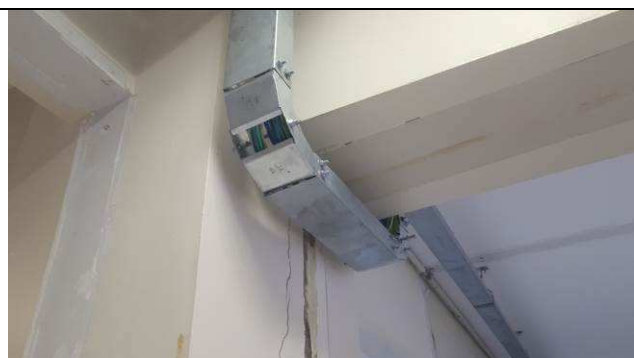
Figura 09E: Infraestrutura de eletrocalhas - desvios nas vigas, eletrocalhas lisa

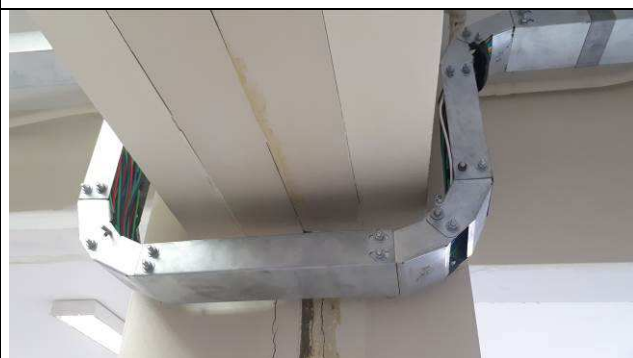
Figura 10E: Infraestrutura de eletrocalhas - desvios nas vigas, eletrocalhas lisa

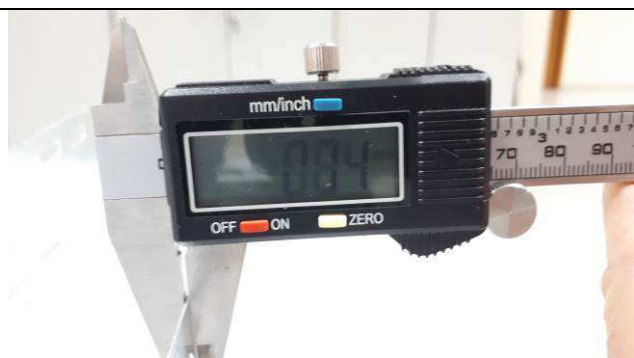
Figura 11E: Infraestrutura de eletrocalhas - espessura calha (foto 100x50)

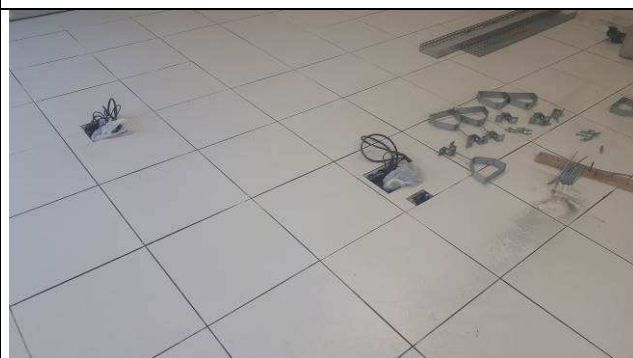
Figura 12E: Infraestrutura de eletrodutos e caixas de piso

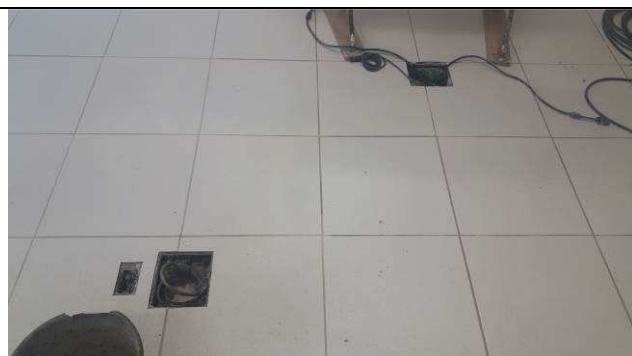
Figura 13E: Infraestrutura de eletrodutos e caixas de piso

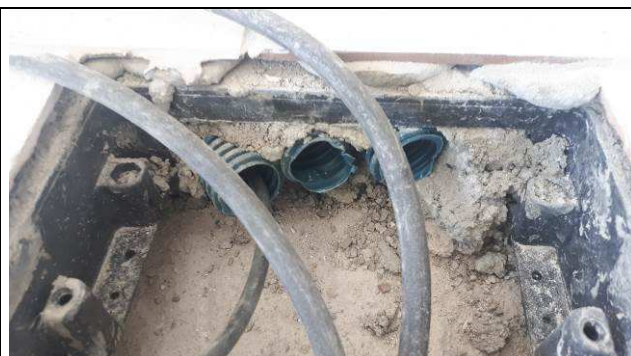
Figura 14E: Infraestrutura de eletrodutos e caixas de piso

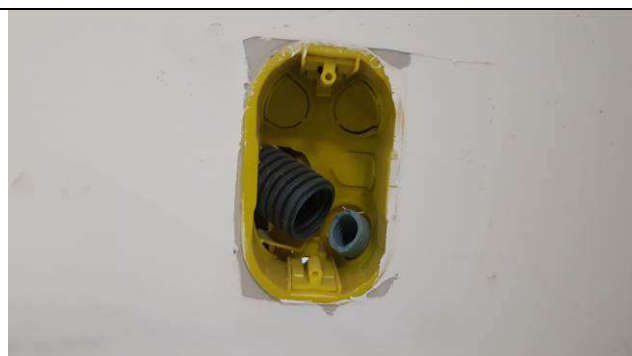
Figura 15E: Infraestrutura de eletrodutos e caixas de parede

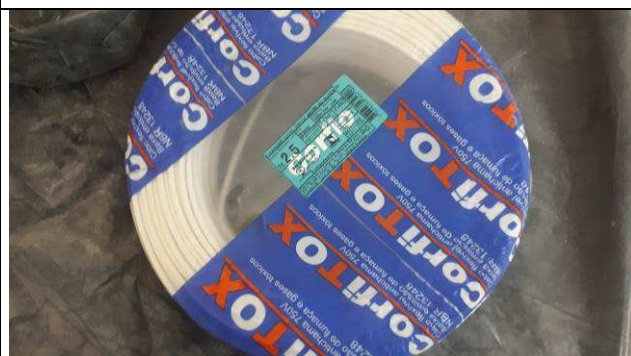
Figura 16E: Cabeamento elétrico #2,5mm² - Marca Corfio linha Corfitox

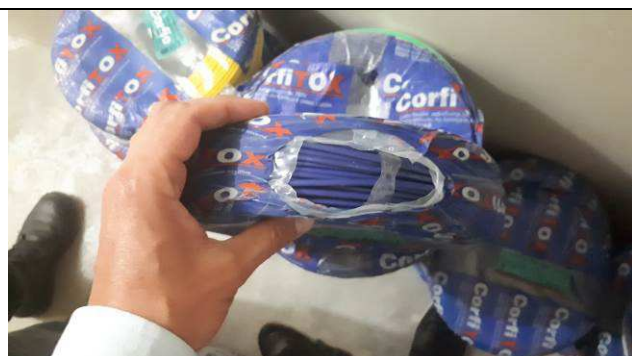
Figura 17E: Cabeamento elétrico #2,5mm² - Marca Corfio linha Corfitox

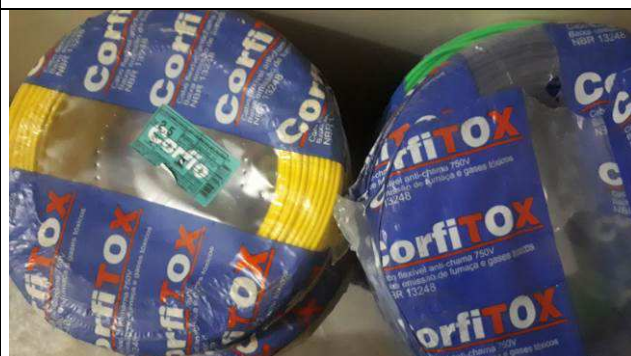
Figura 18E: Cabeamento elétrico #2,5mm² - Marca Corfio linha Corfitox

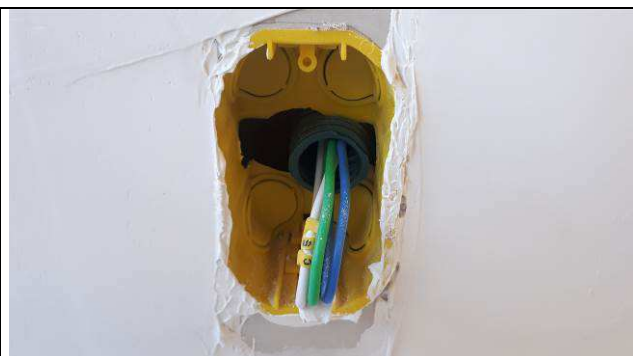
Figura 19E: Cabeamento elétrico - identificação de circuitos, cores padrão

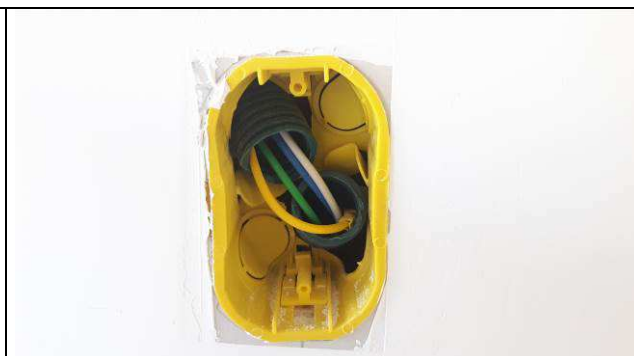
Figura 20E: Cabeamento elétrico - identificação de circuitos, cores padrão

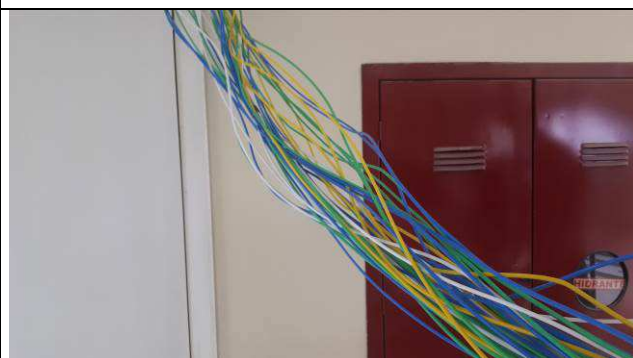
Figura 21E: Cabeamento elétrico - Circuitos rede comum e iluminação

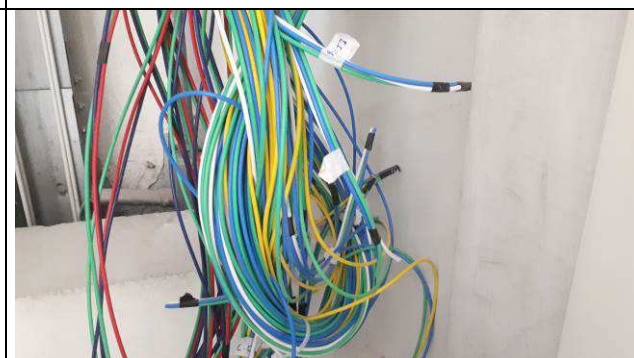
Figura 22E: Cabeamento elétrico - Circuitos rede comum e iluminação

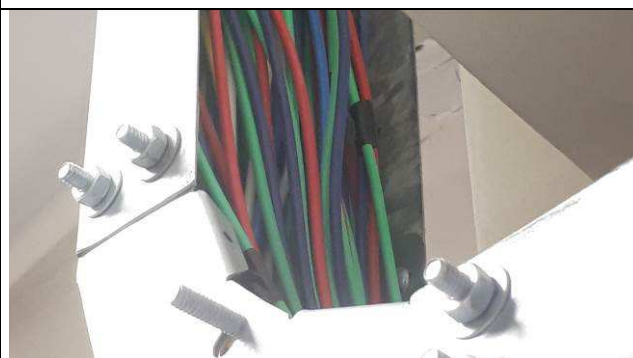
Figura 23E: Cabeamento elétrico - Circuitos rede estabilizada

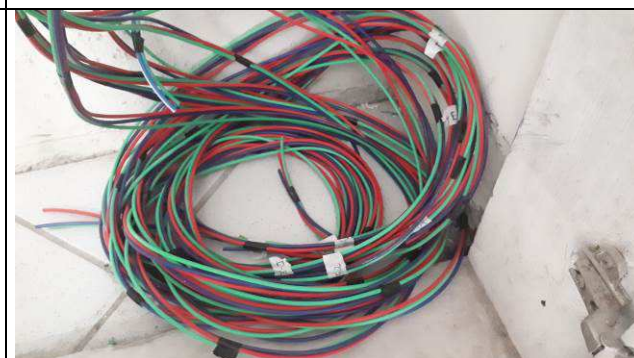
Figura 24E: Cabeamento elétrico - Circuitos rede estabilizada

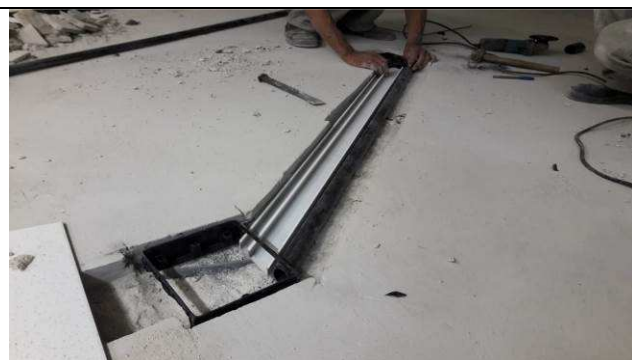
Figura 25E: Canaletas Dutotec instaladas no piso das salas de audiências

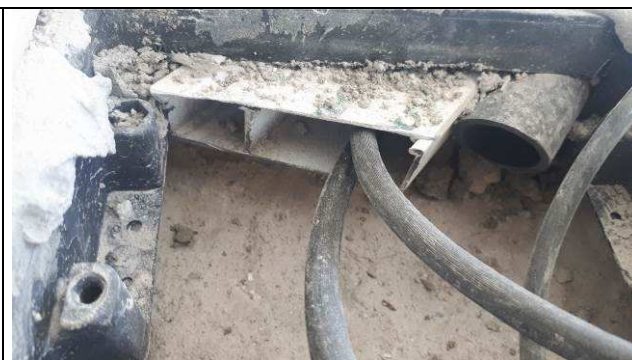
Figura 26E: Canaletas Dutotec instaladas no piso das salas de audiências

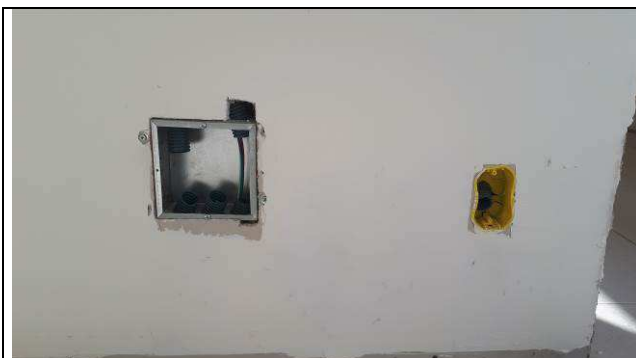
Figura 27E: Caixas de passagem - salas de audiências

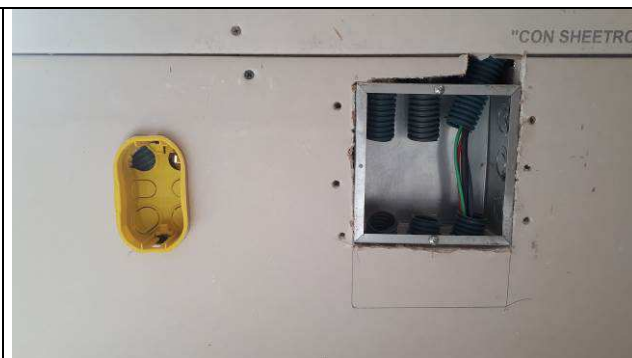
Figura 28E: Caixas de passagem - salas de audiências

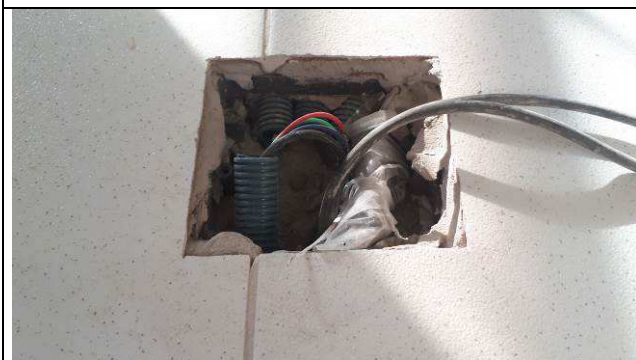
Figura 29E: Caixas de passagem - salas de audiências - mesa assistente

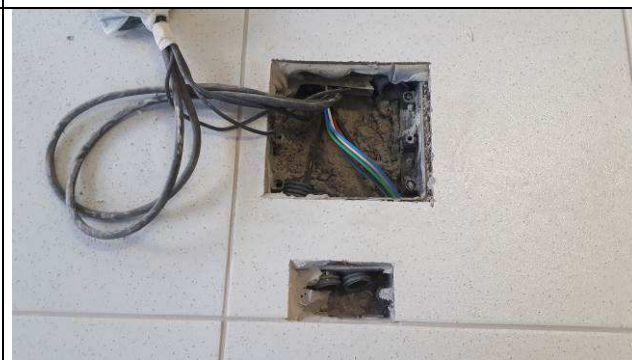
Figura 30E: Caixas de passagem - salas de audiências - mesa partes

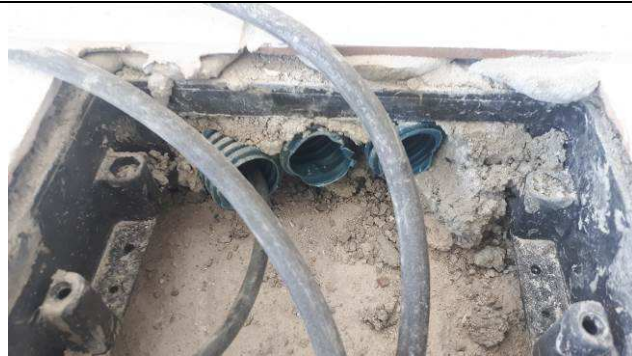
Figura 31E: Caixas de passagem - salas de audiências - cabeamento sonorização

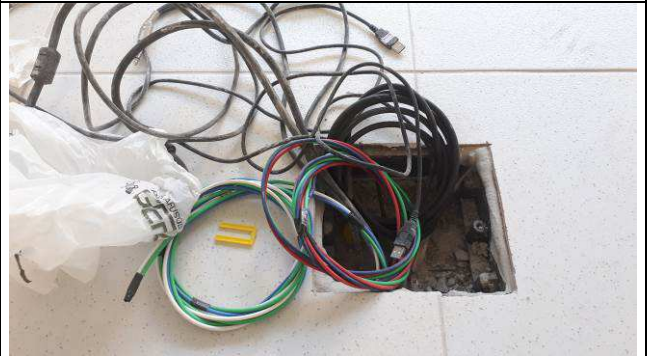
Figura 32E: Caixas de passagem - salas de audiências - cabeamento sonorização
