RELATÓRIO – 11ª MEDIÇÃO

OBRA: EXECUÇÃO DE OBRA DE CONSTRUÇÃO DO IMÓVEL PARA O FÓRUM TRABALHISTA DE TOLEDO.

CONTRATADA: P.R.P. EMPREENDIMENTOS E CONSTRUÇÃO CIVIL LTDA - ME.

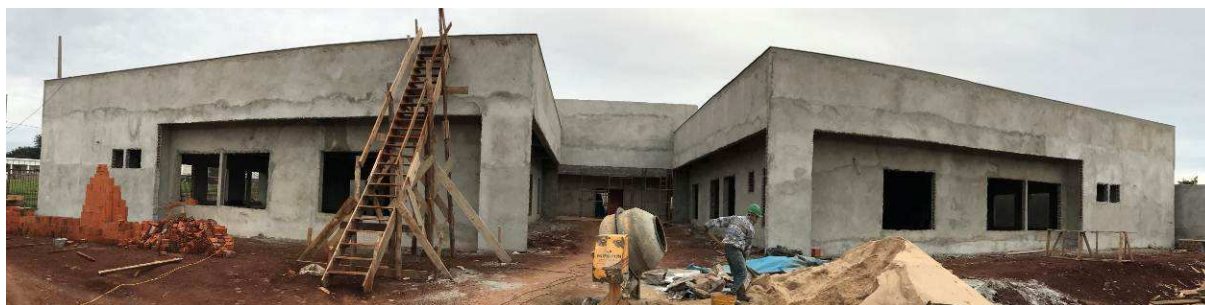
Figura 1 – Fórum - Vista externa.

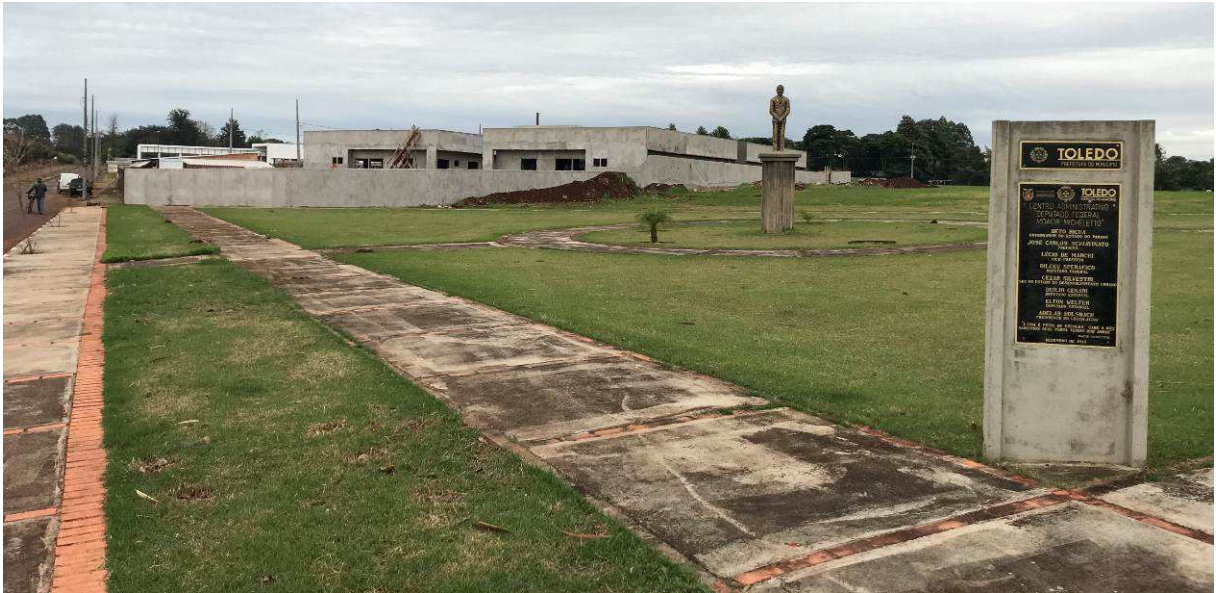
Figura 2 – Fórum - Vista externa.

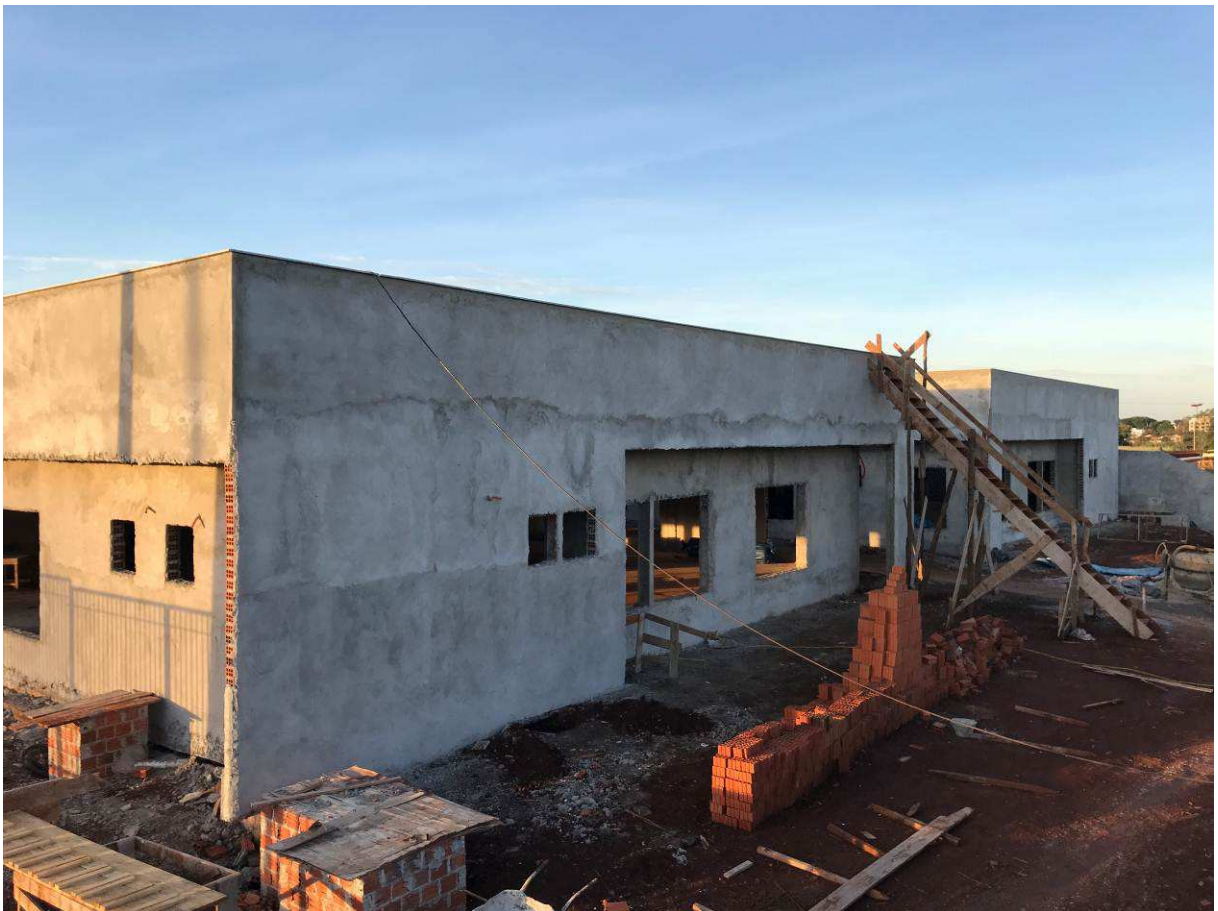
Figura 3 – Fórum - Vista externa.

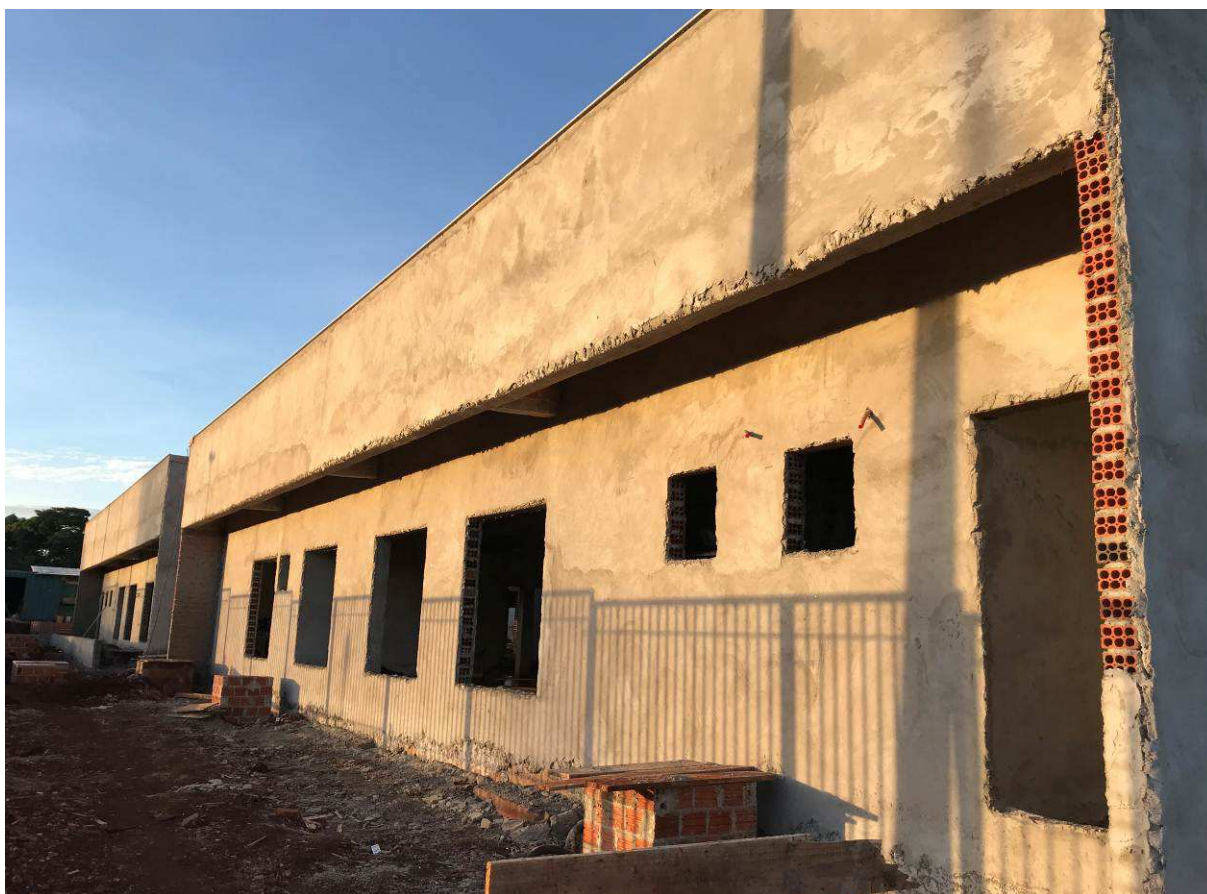
Figura 4 – Fórum - Vista externa.

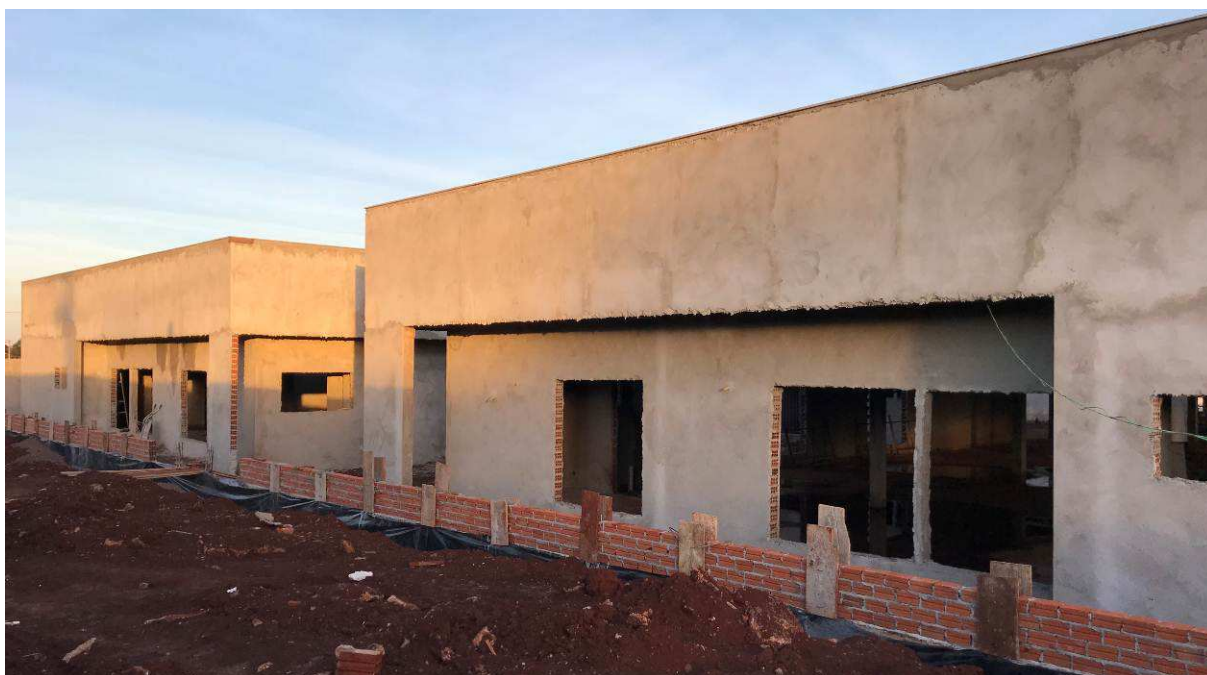
Figura 5 – Fórum - Vista externa.
