RELATÓRIO FOTOGRÁFICO – 3ª MEDIÇÃO

OBRA: EXECUÇÃO DE OBRA DE REFORMA DO IMÓVEL PARA O FÓRUM TRABALHISTA DE CURITIBA.

CONTRATADA: FORTALLEZA ENGLIN LTDA.

TRIBUNAL REGIONAL DO TRABALHO 9ª REGIÃO
Secretaria de Engenharia e Arquitetura
Fiscalização Reforma Fórum de Curitiba

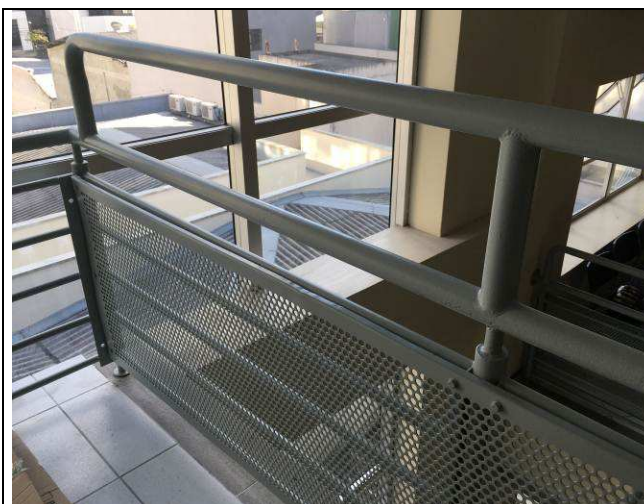
Figura 01C: Lixamento e pintura em guarda corpo e corrimão

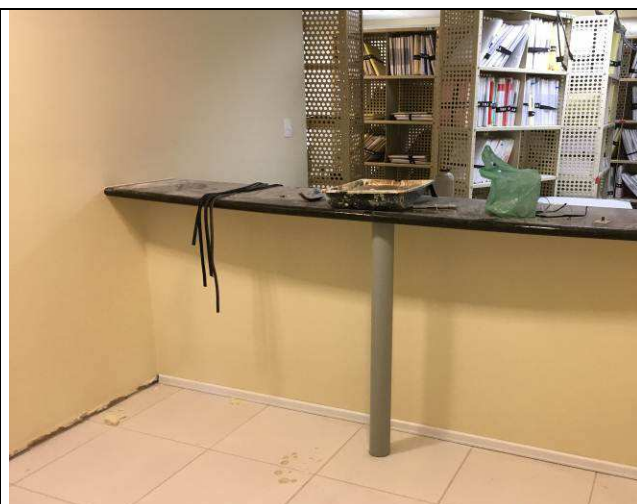
Figura 02C: Adequação e instalação do balcão de atendimento

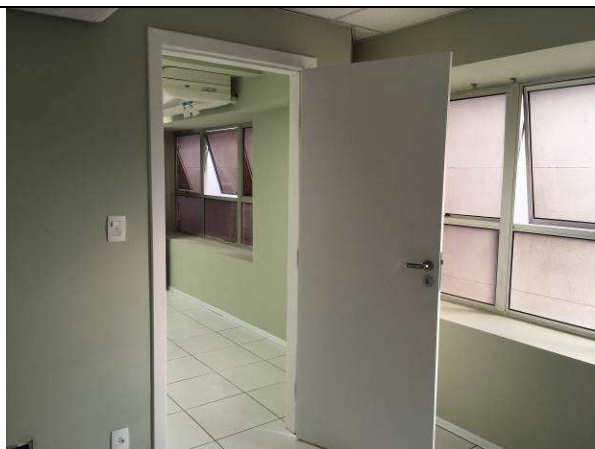
Figura 03C: Instalação de portas e pintura

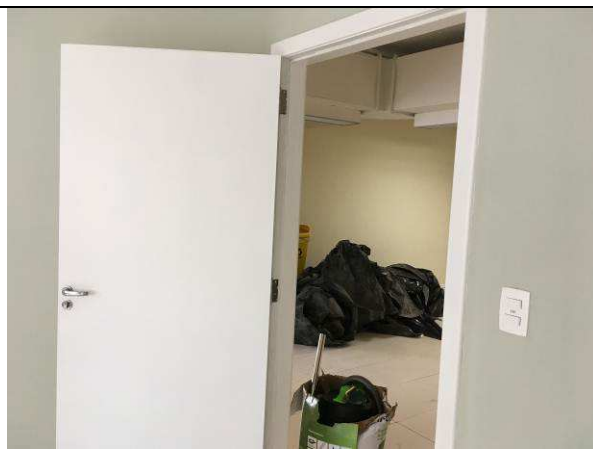
Figura 04C: Instalação de portas e pintura

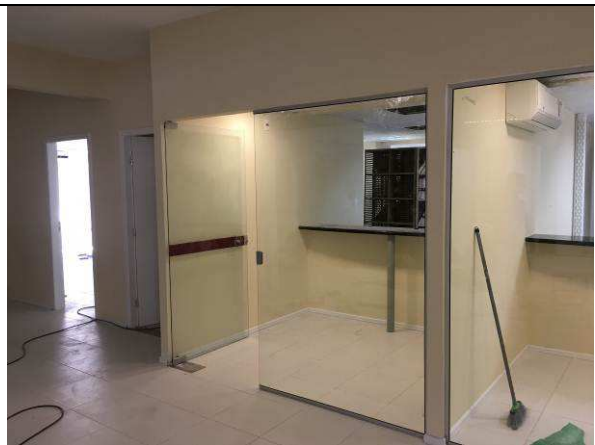
Figura 05C: Instalação de portas de vidro temperado e painel de vidro fixo.

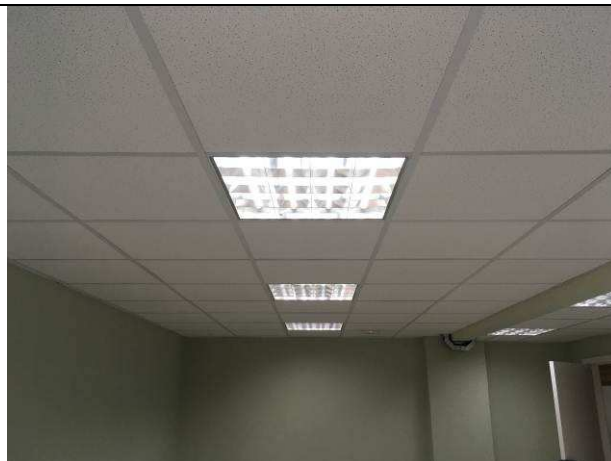
Figura 06C: Instalação de forros.

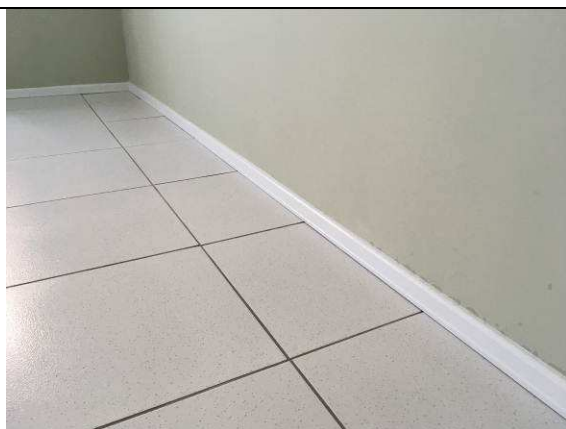
Figura 07C: Instalação rodapé em poliuretano.

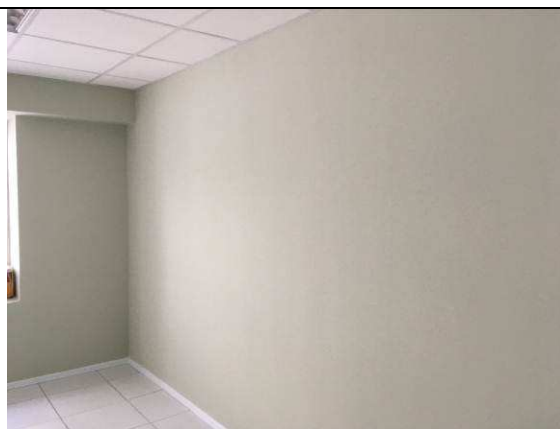
Figura 08C: Pintura em paredes.

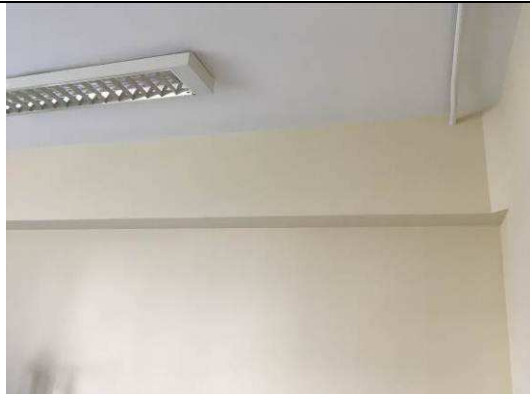
Figura 09C: Pintura em paredes e tetos

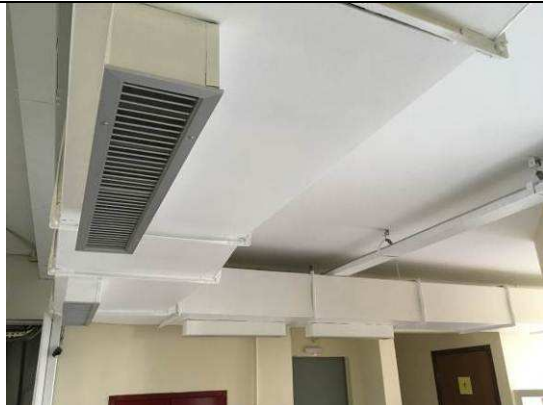
Figura 10C: Pintura nos dutos de insuflamento

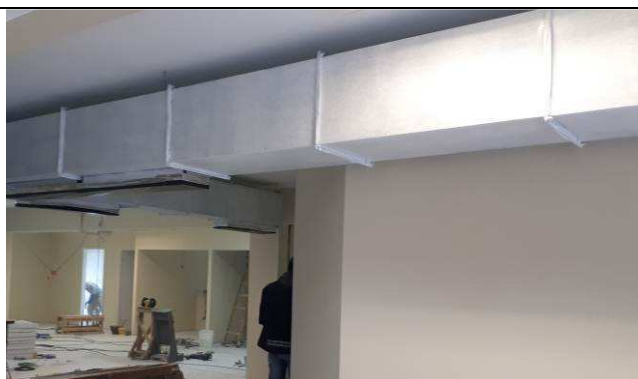
Figura 11C: Duto de insuflamento e exaustão - pintados.

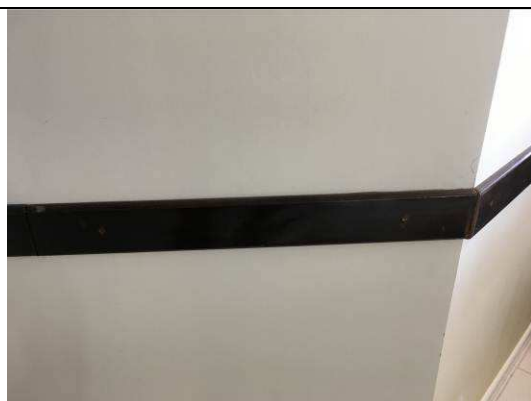
Figura 12C: Pintura em verniz bate macas

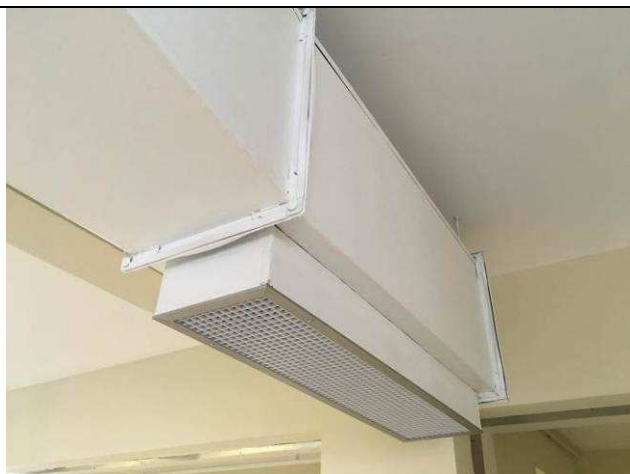
Figura 13C: Duto de insuflamento e exaustão - pintados.

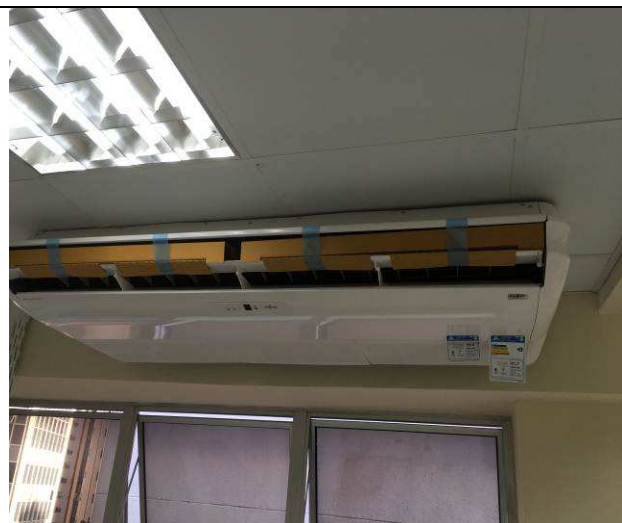
Figura 14C: Equipamento Split, instalado.

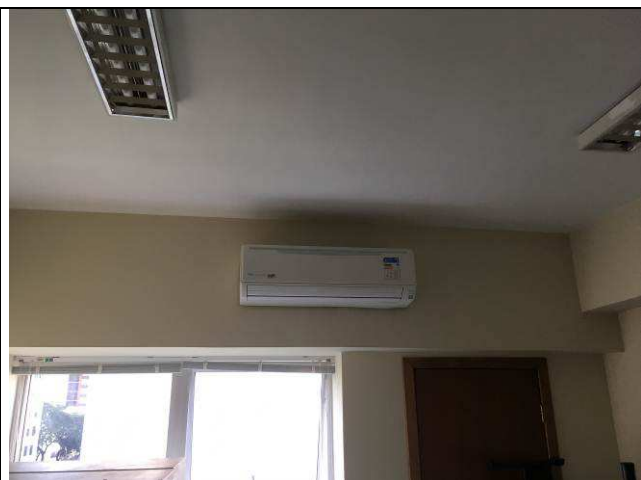
Figura 15C: Equipamento Split, instalado.

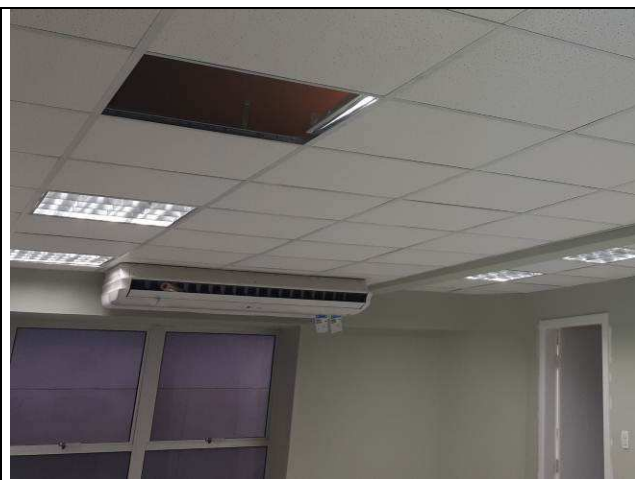
Figura 16C: Equipamento Split, instalado.

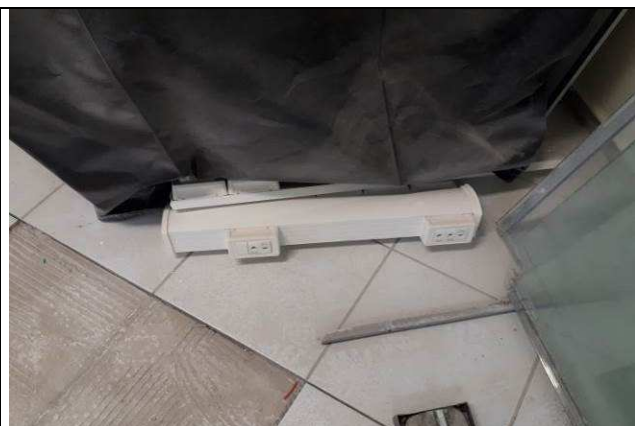
Figura 01E: Retirada e movimentação material elétrico almoxarifado.

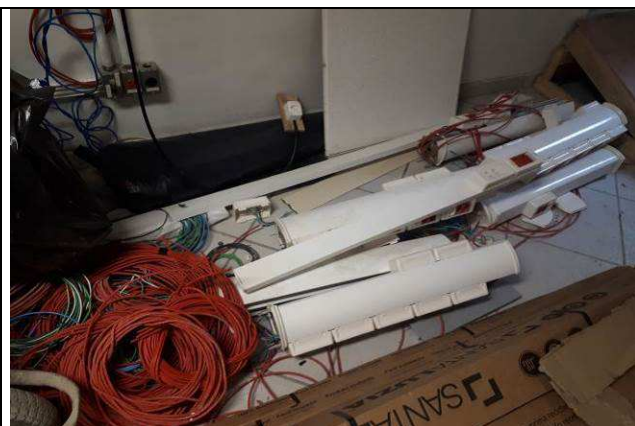
Figura 02E: Retirada e movimentação material elétrico almoxarifado.

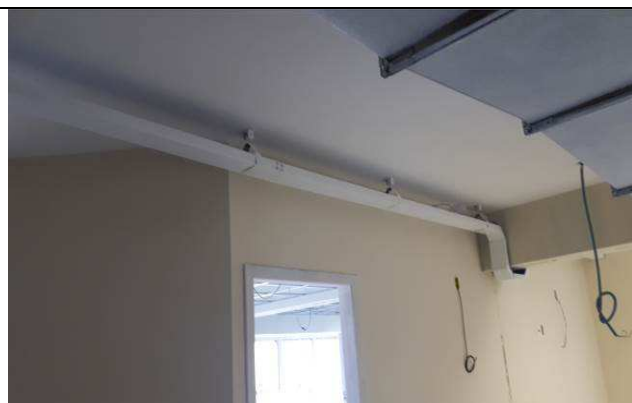
Figura 03E: Pintura eletrocalhas aparentes.

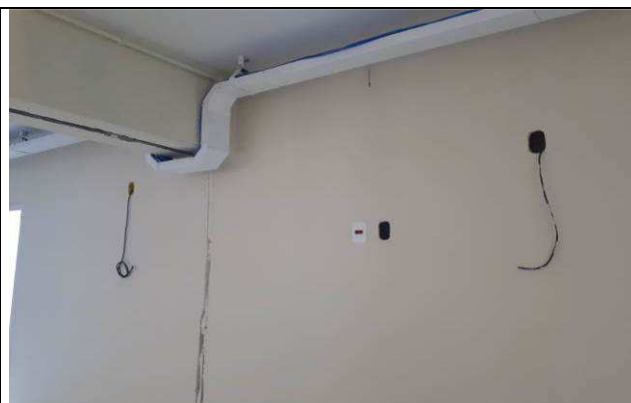
Figura 04E: Pintura eletrocalhas aparentes.

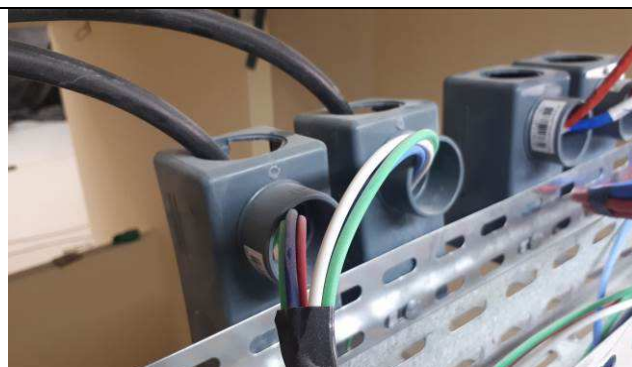
Figura 05E: Conduletes para padrão genérico.

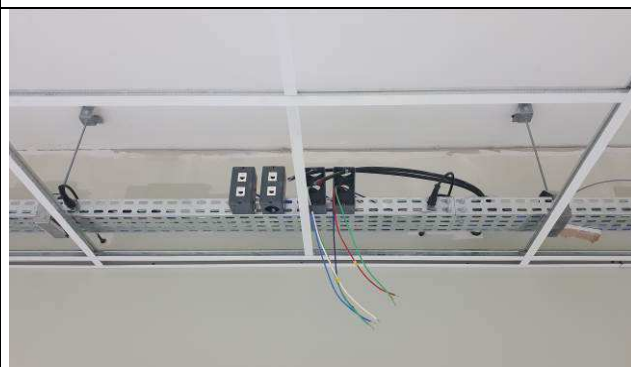
Figura 06E: Conduletes para padrão genérico.

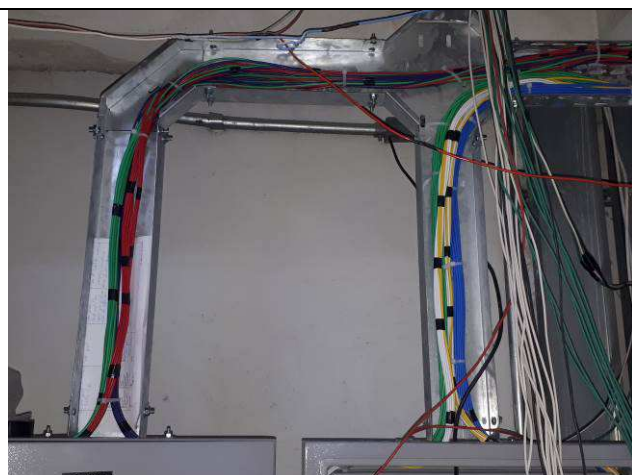
Figura 07E: Organização cabeamento elétrico.

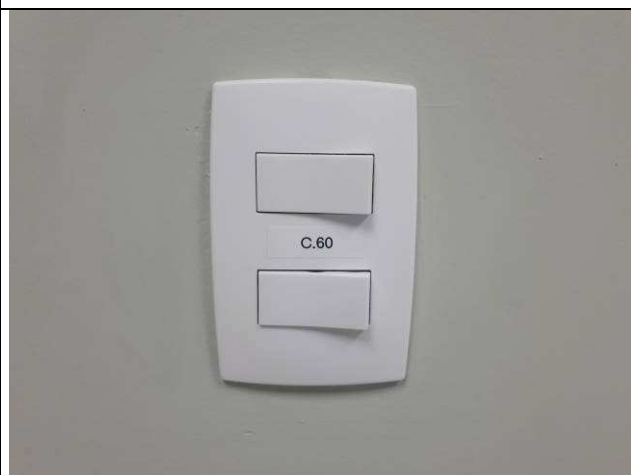
Figura 08E: Tomadas e interruptores padrão modular Pial Plus.

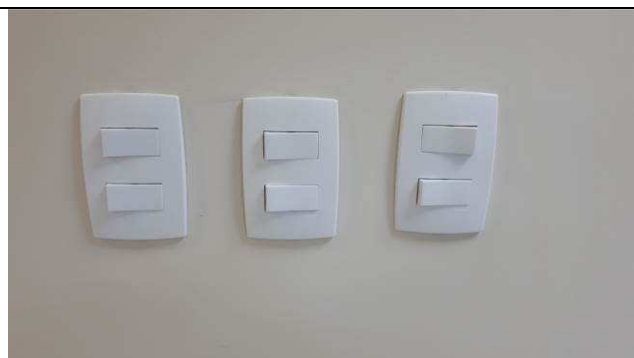
Figura 09E: Tomadas e interruptores padrão modular Pial Plus.

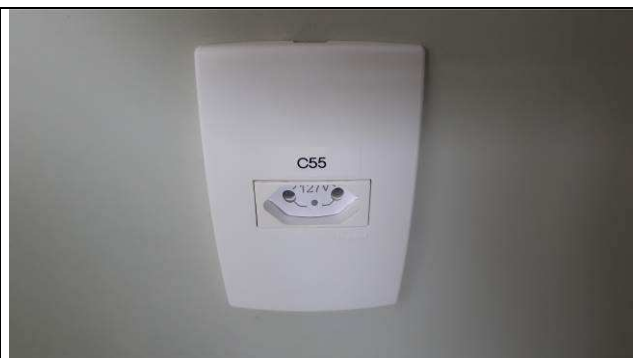
Figura 10E: Tomadas e interruptores padrão modular Pial Plus.

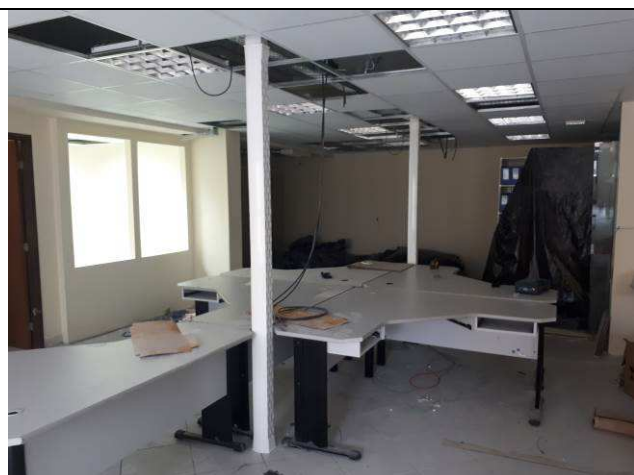
Figura 11E: Colunas técnicas Dutotec - 1ª VT

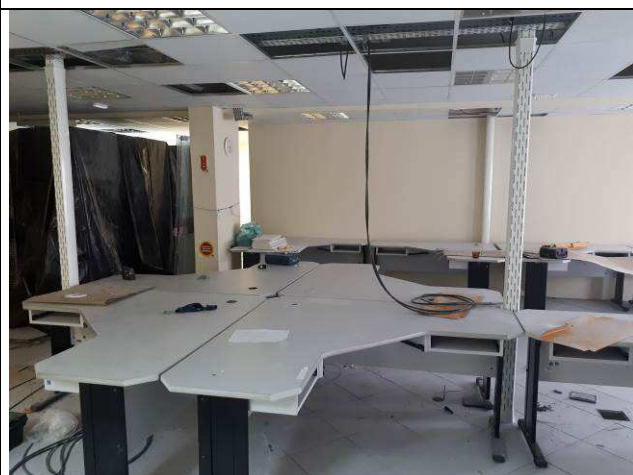
Figura 12E: Colunas técnicas Dutotec - 1ª VT

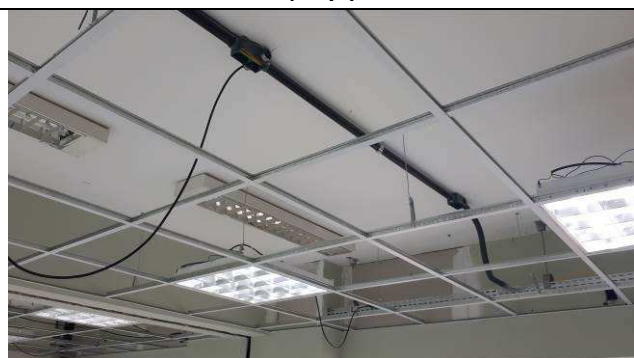
Figura 13E: Instalação luminárias 4x16W

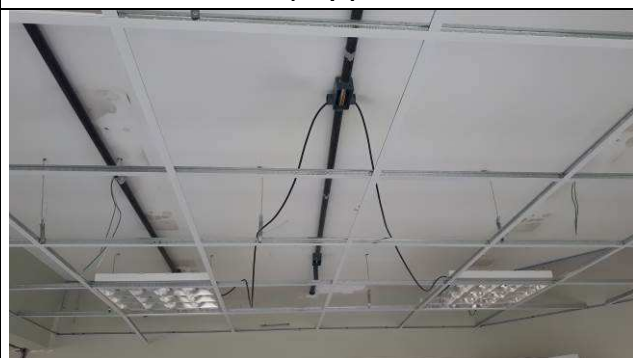
Figura 14E: Instalação luminárias 4x16W

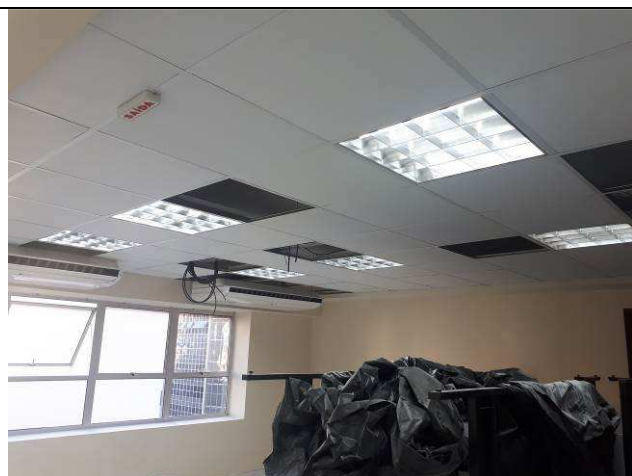
Figura 15E: Instalação luminárias 4x16W

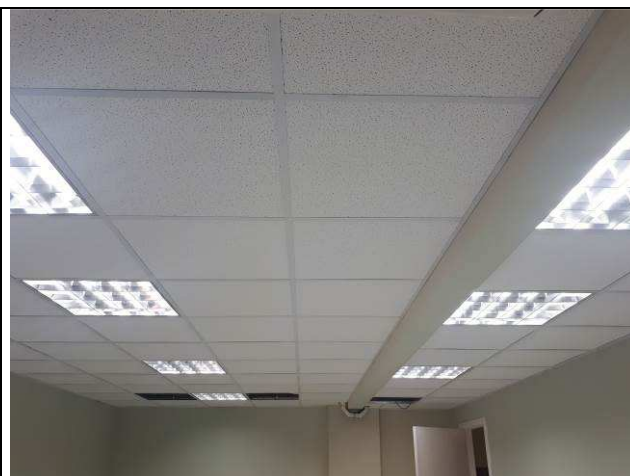
Figura 16E: Instalação luminárias 4x16W

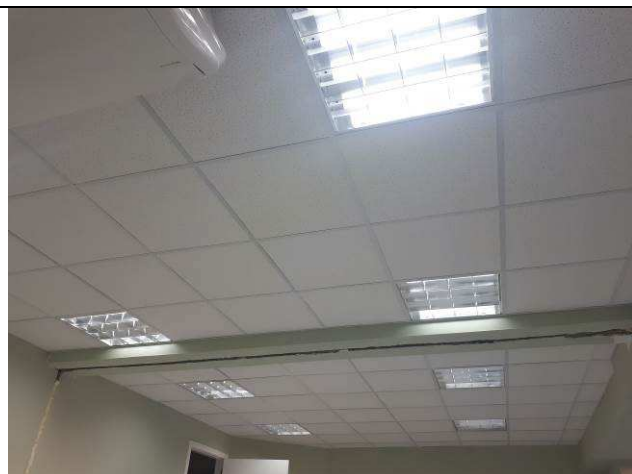
Figura 17E: Instalação luminárias 4x16W

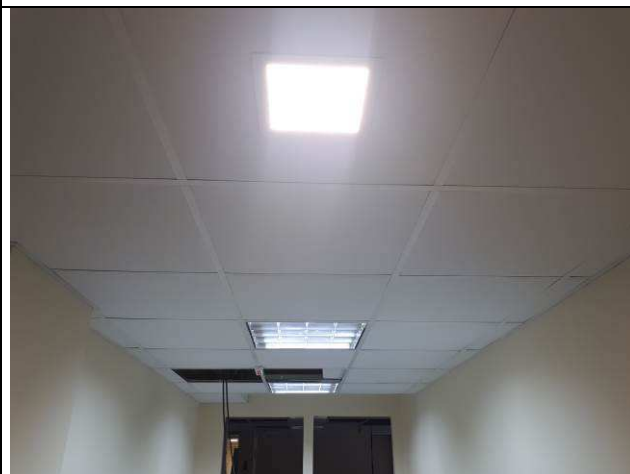
Figura 18E: Instalação luminárias 4x16W e painel plafon LED.

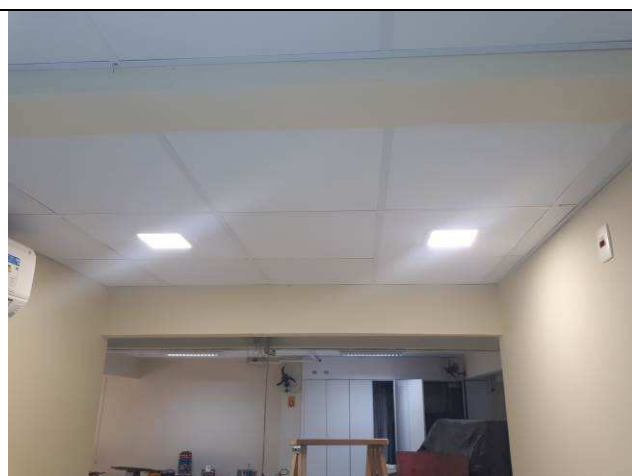
Figura 19E: luminárias painel plafon LED

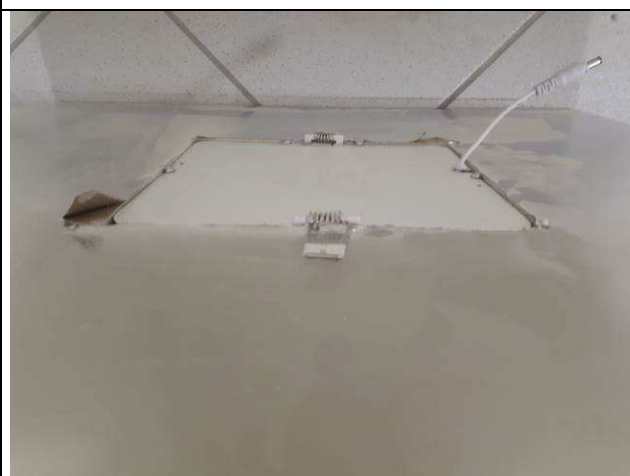
Figura 20E: luminárias painel plafon LED

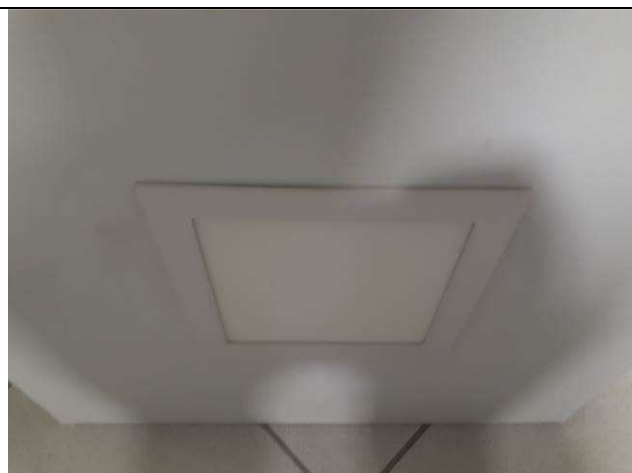
Figura 21E: luminárias painel plafon LED

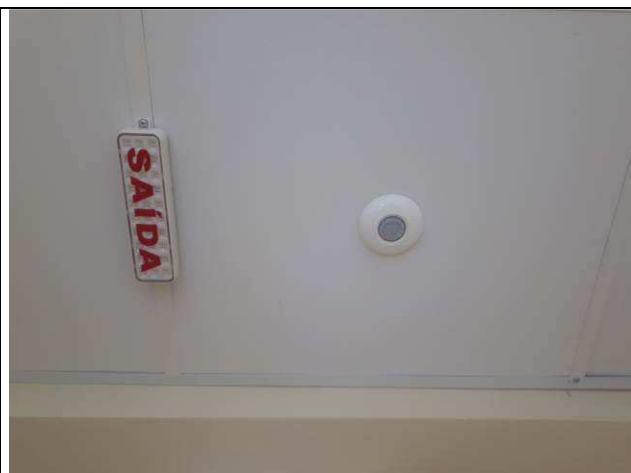
Figura 22E: sensor de presença e bloco de iluminação de emergência

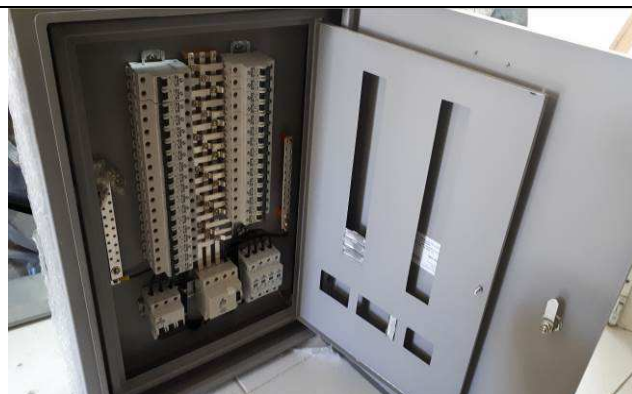
Figura 23E: Quadro QDC5A

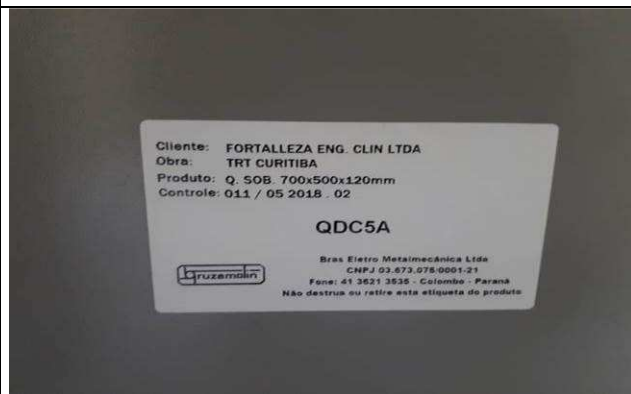
Figura 24E: Quadro QDC5A

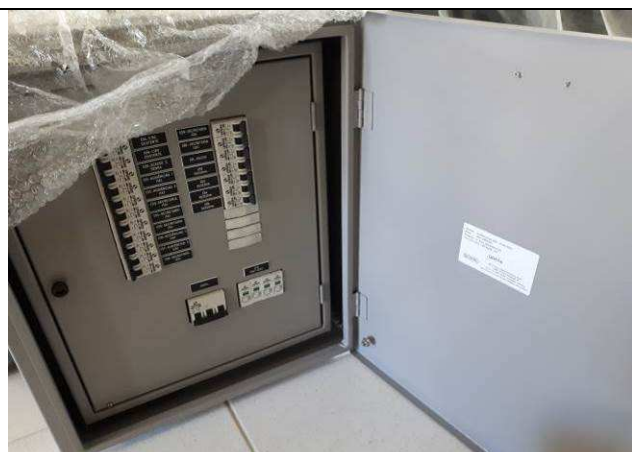
Figura 25E: Quadro QDE5A

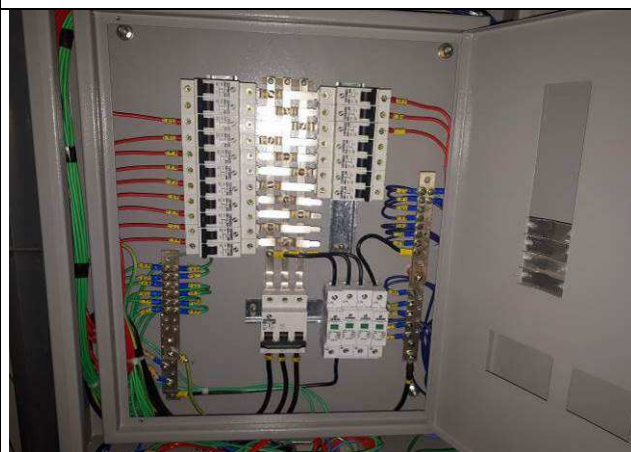
Figura 26E: Quadro QDE5A

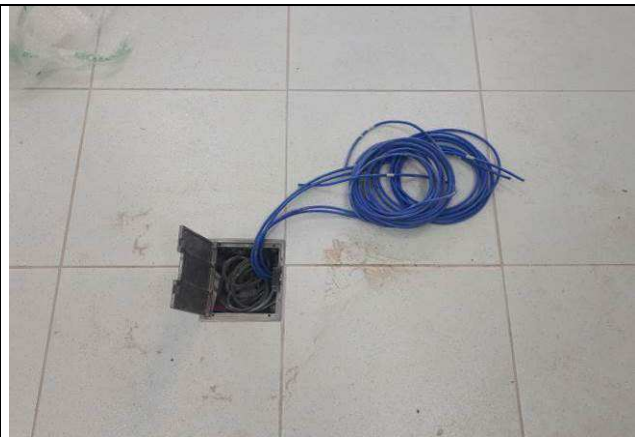
Figura 27E: Caixas de piso Dutotec e cabeamento estruturado

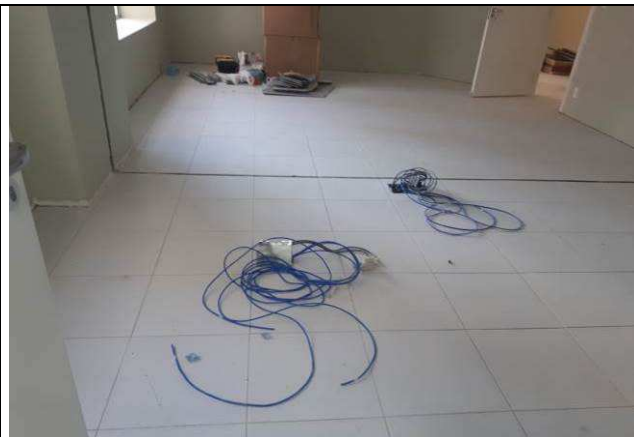
Figura 28E: Caixas de piso Dutotec e cabeamento estruturado

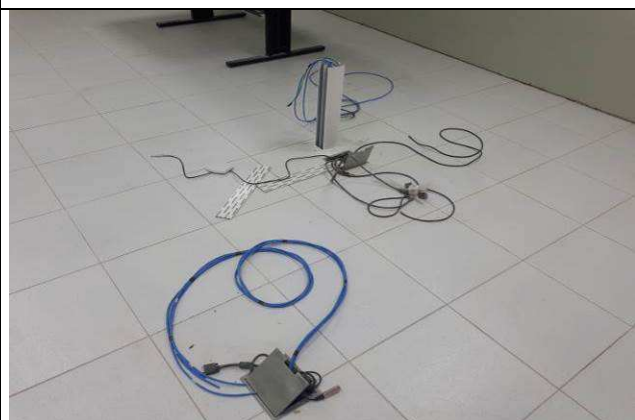
Figura 29E: Caixas de piso Dutotec e cabeamento estruturado

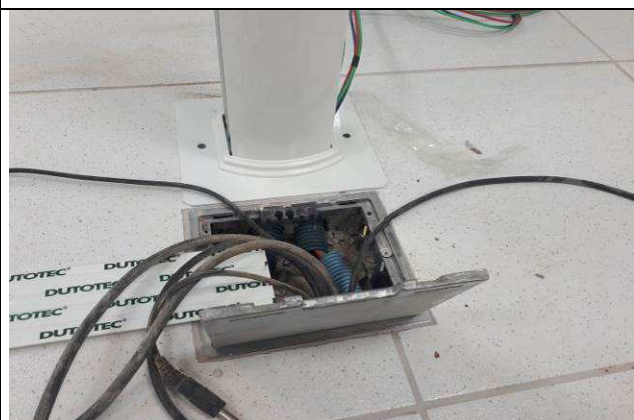
Figura 30E: Caixas de piso Dutotec e cabeamento estruturado

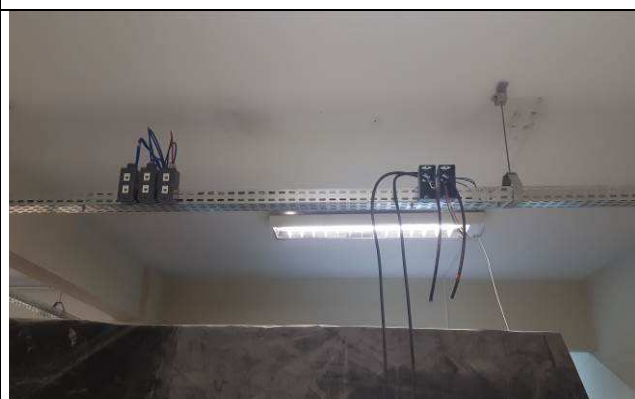
Figura 31E: Pontos RJ45, condutes padrão genérico

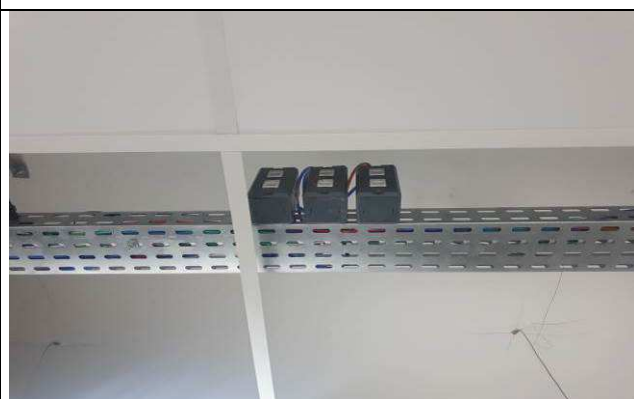
Figura 32E: Pontos RJ45, condutes padrão genérico

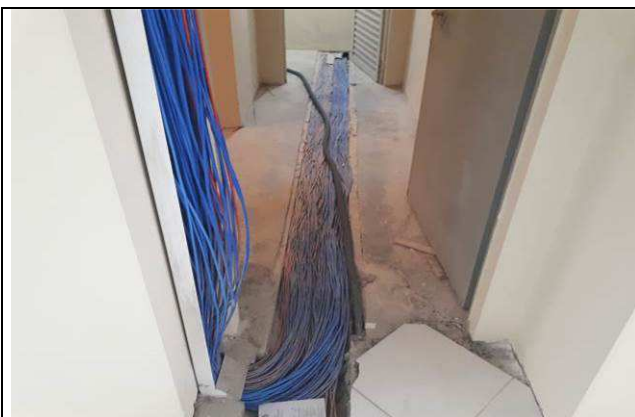
Figura 33E: Cabeamento estruturado

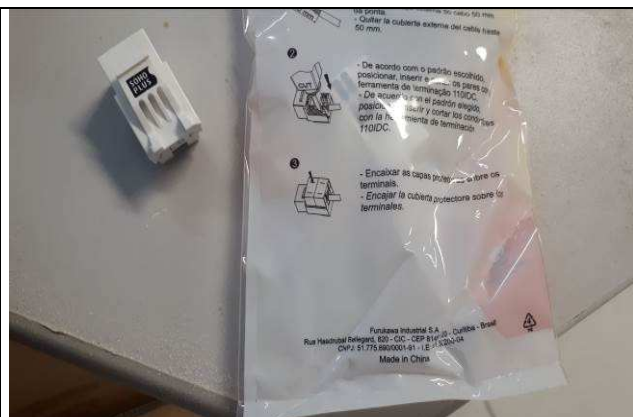
Figura 34E: Conectores RJ45

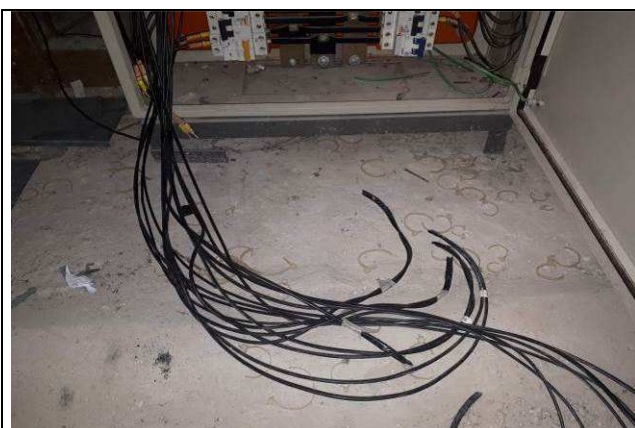
Figura 35E: Cabeamento elétrico ar-condicionado cobertura VM362

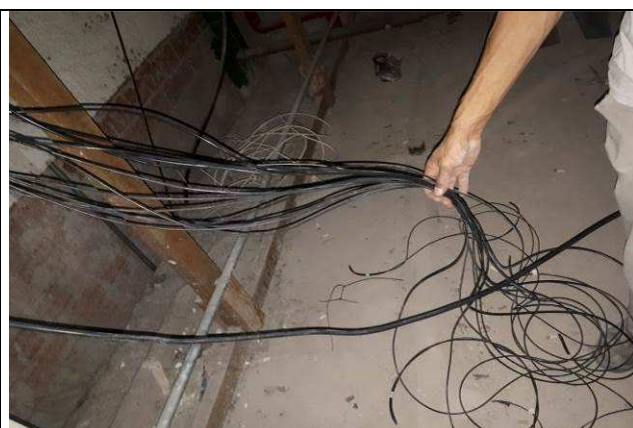
Figura 36E: Cabeamento elétrico ar-condicionado cobertura VM362

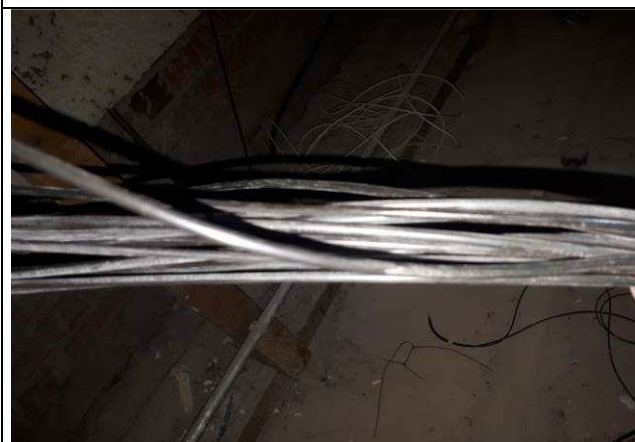
Figura 37E: Cabeamento elétrico ar-condicionado cobertura VM362

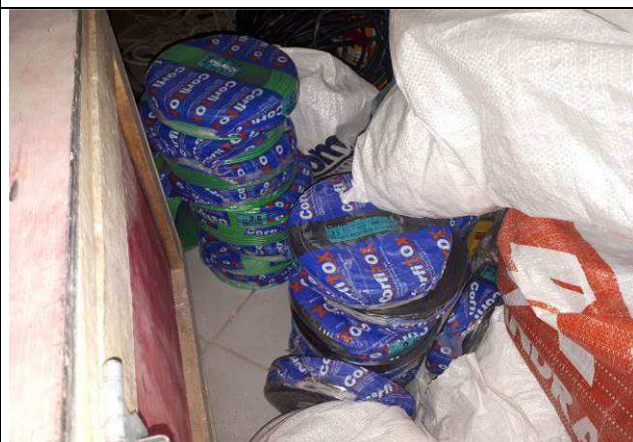
Figura 38E: Cabeamento elétrico ar-condicionado linha não hogenada
