RELATÓRIO – 13ª MEDIÇÃO

**OBRA: EXECUÇÃO DE OBRA DE CONSTRUÇÃO DO IMÓVEL PARA O FÓRUM
TRABALHISTA DE FOZ DO IGUAÇU.**

CONTRATADA: TALLENTO CONSTRUTORA DE OBRAS LTDA.

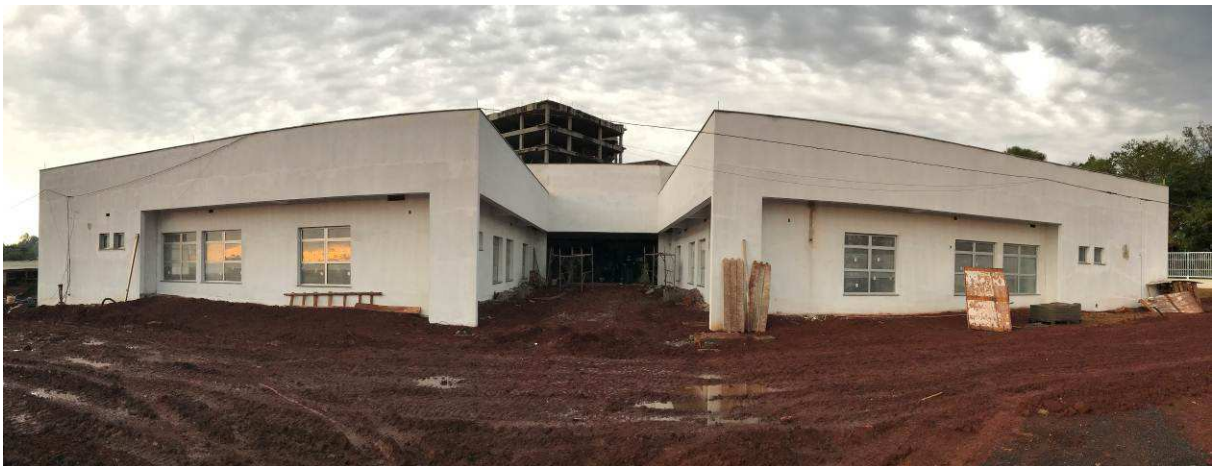
Figura 1 – Prédio do Fórum – vista externa.

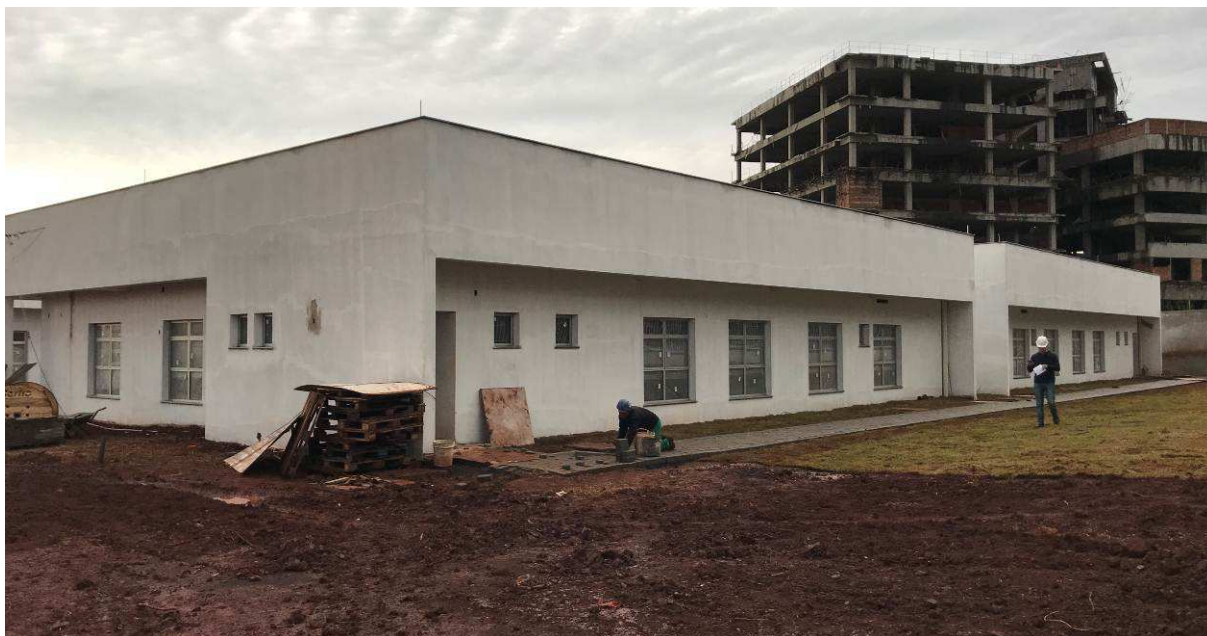
Figura 2 – Prédio do Fórum – vista externa.

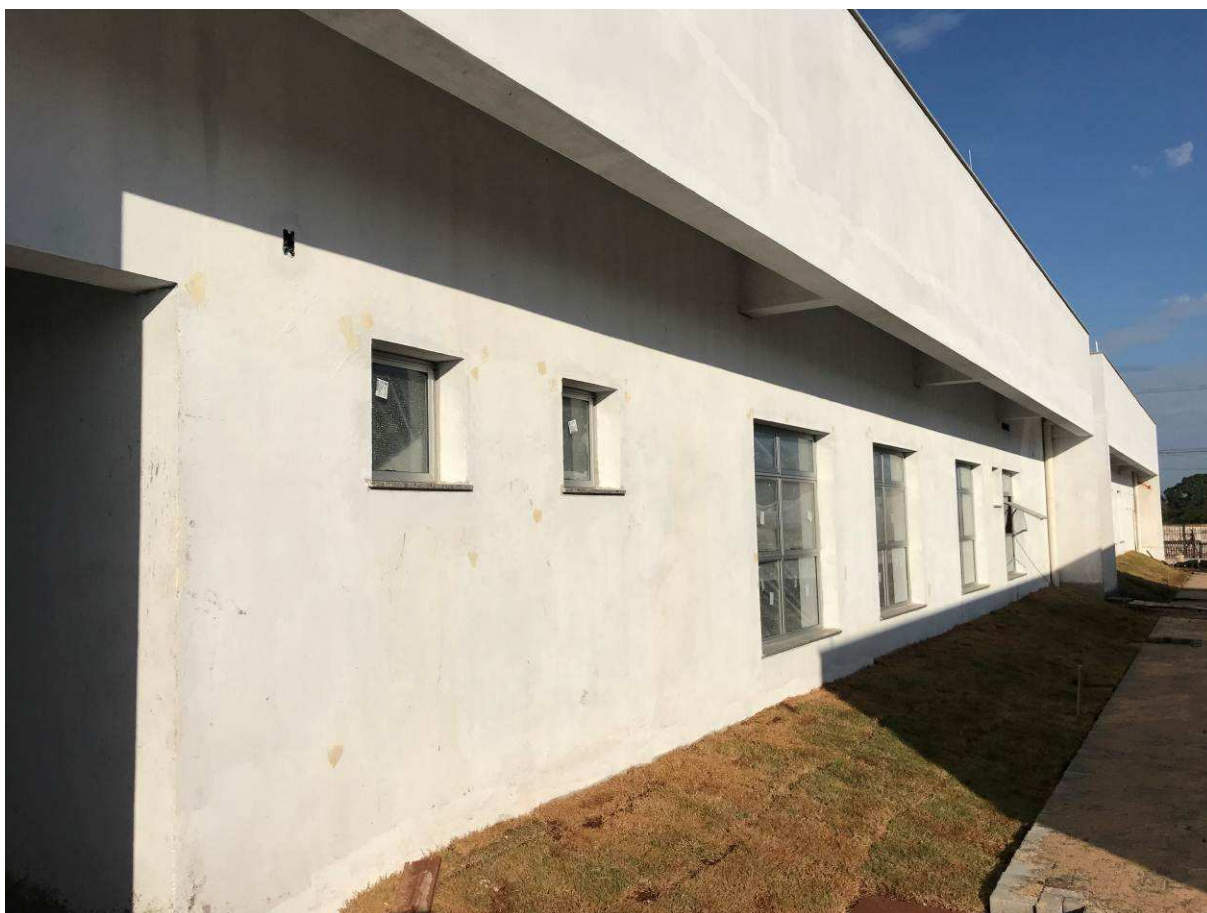
Figura 3 – Prédio do Fórum – vista externa.

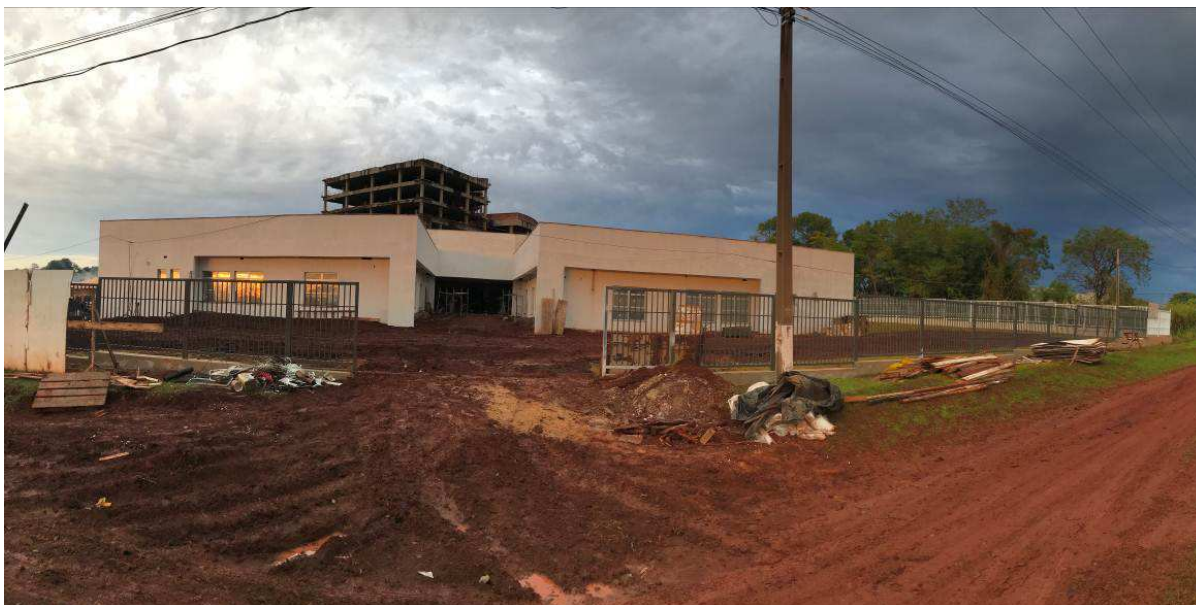
Figura 4 – Prédio do Fórum – vista externa.

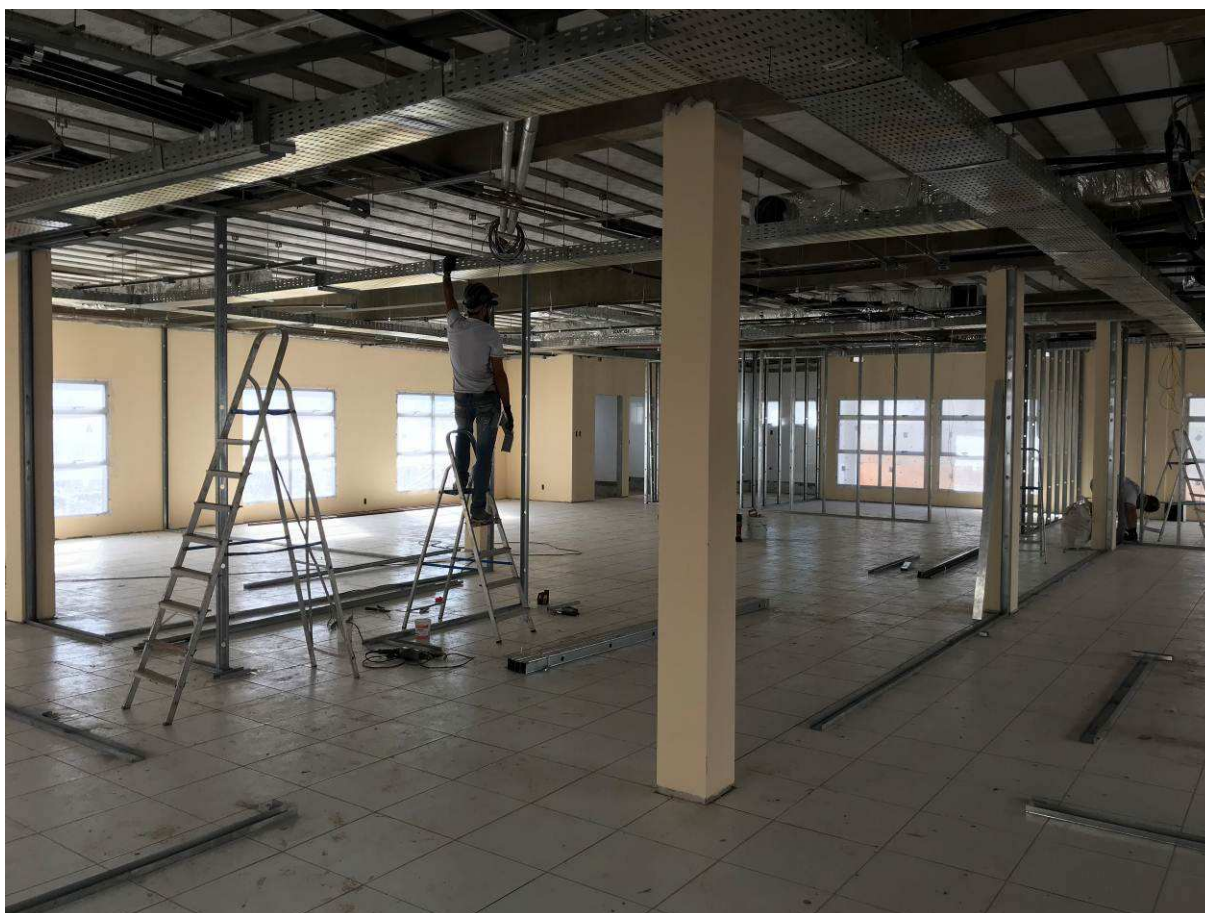
Figura 5 – Prédio do Fórum – vista interna.

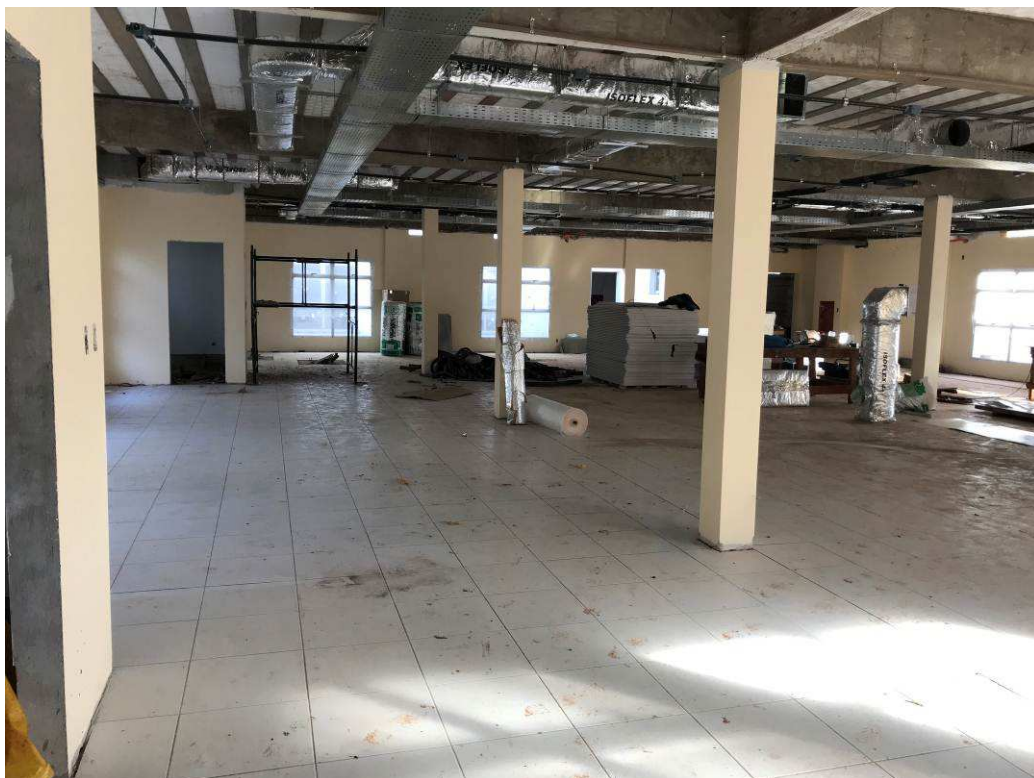
Figura 6 – Prédio do Fórum – vista interna.

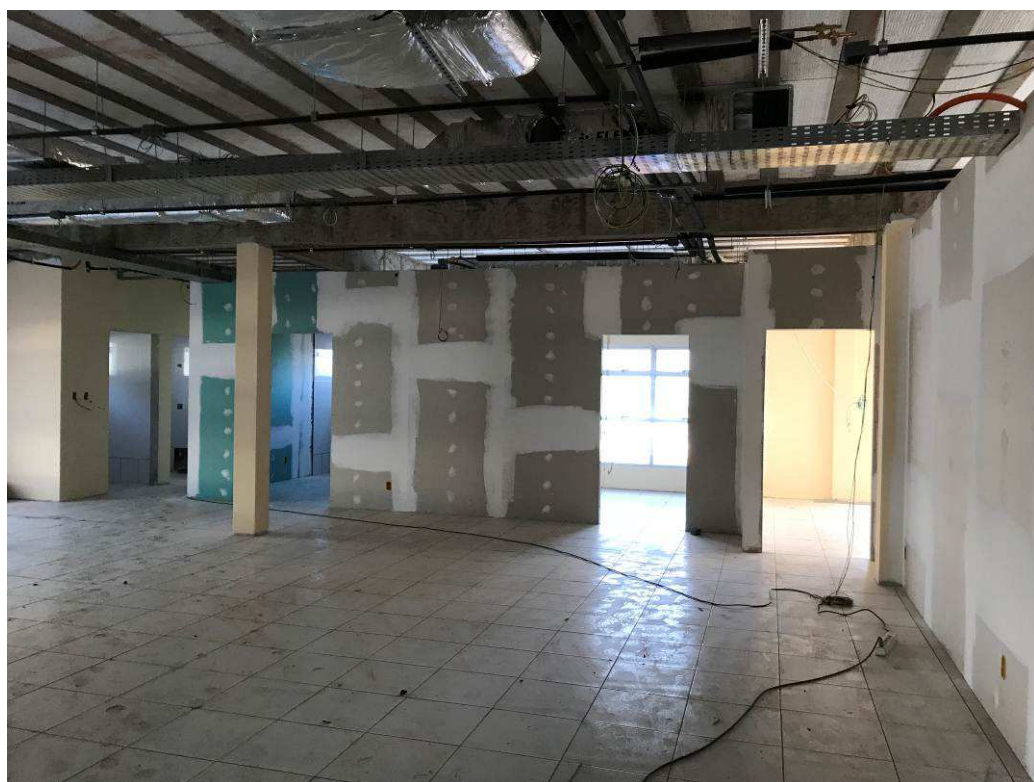
Figura 7 – Prédio do Fórum – vista interna.
