RELATÓRIO FOTOGRÁFICO - 13ª MEDIÇÃO

OBRA: CONSTRUÇÃO DA VT DE PORECATU

CONTRATADA: PLAMEM PLANEJAMENTO E CONSTRUÇÕES EIRELI - EPP

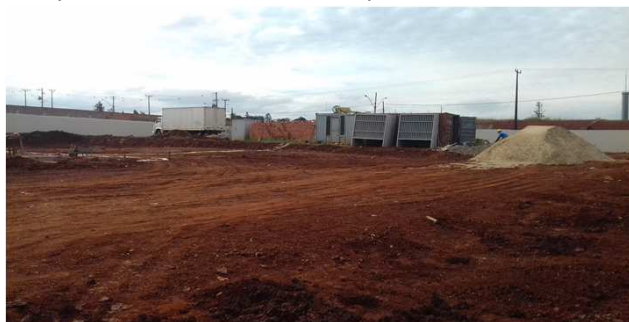
Figura 02C: terraplenagem realizada na região do estacionamento público

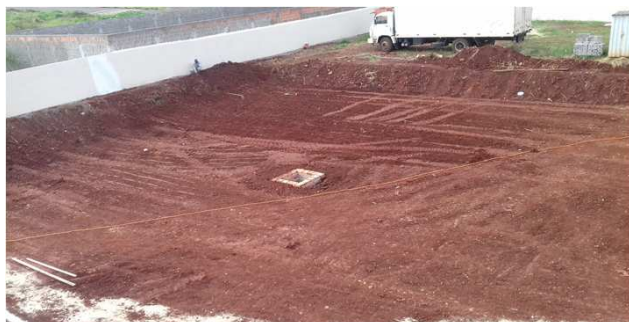
Figura 04C: terraplenagem realizada na região do estacionamento público

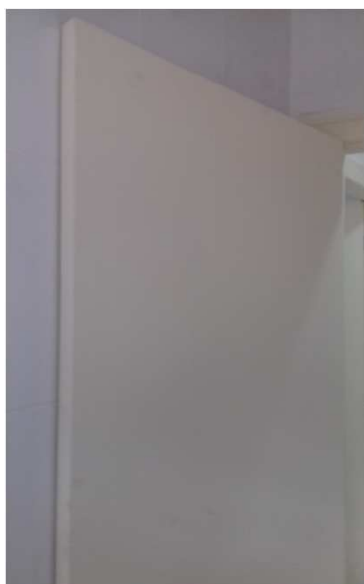
Figura 07C: Porta de sanitário da secretaria

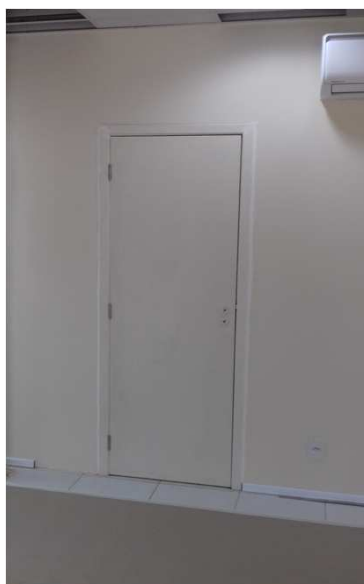
Figura 08C: Porta de acesso ao atendimento - secretaria

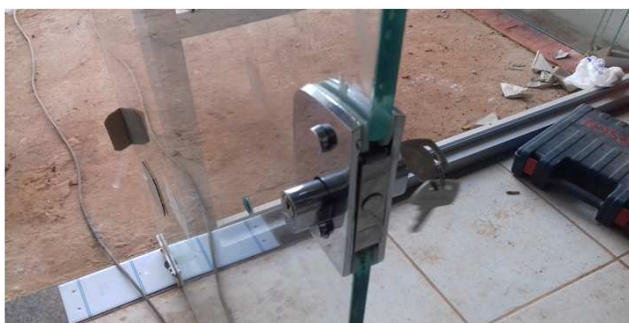
Figura 09C: detalhe de fechadura da porta de vidro - entrada principal

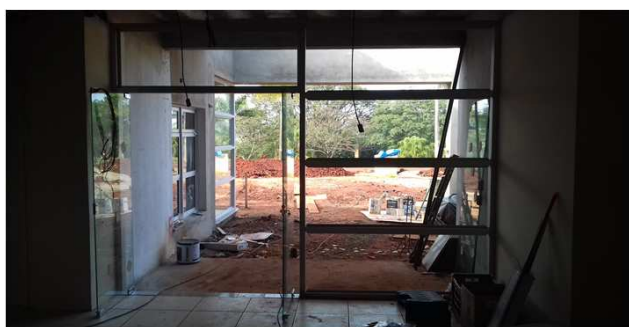
Figura 13C: caixilho de alumínio e fechamento com vidro - entrada principal

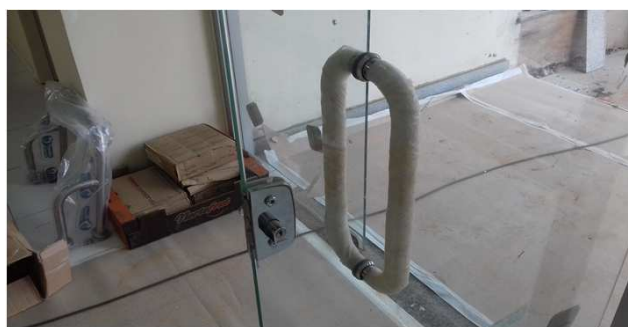
Figura 14C: detalhe de puxador - porta de vidro na entrada principal

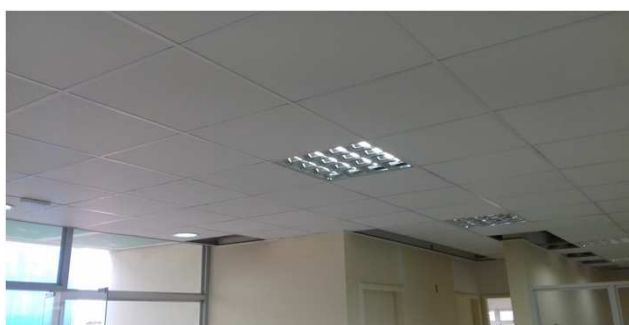
Figura 17C: forro modular instalado no hall de entrada

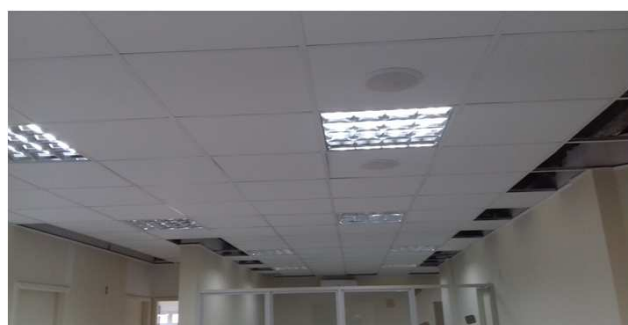
Figura 18C: forro modular instalado no atendimento

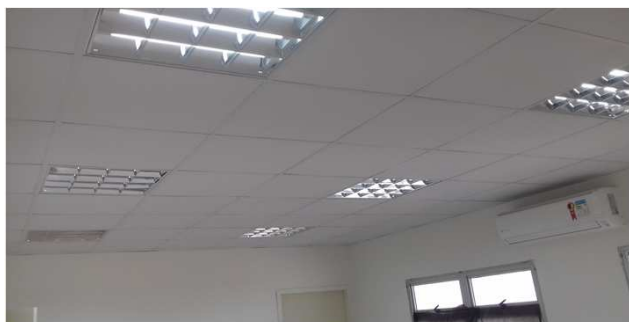
Figura 19C: forro modular instalado na sala de audiência 1

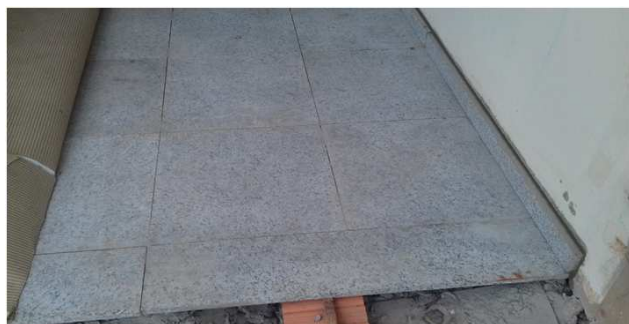
Figura 21C: piso em granito andorinha, instalado no hall de entrada (externo)

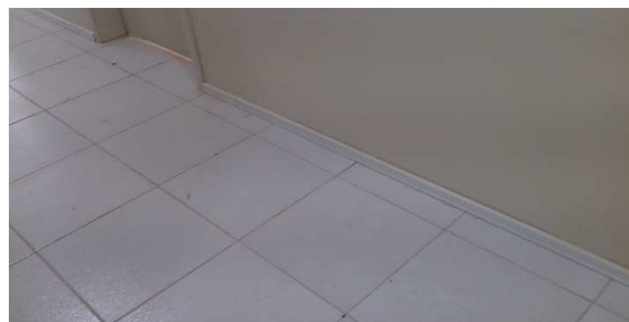
Figura 22C: rodapé Santa Luzia, instalado no hall de entrada

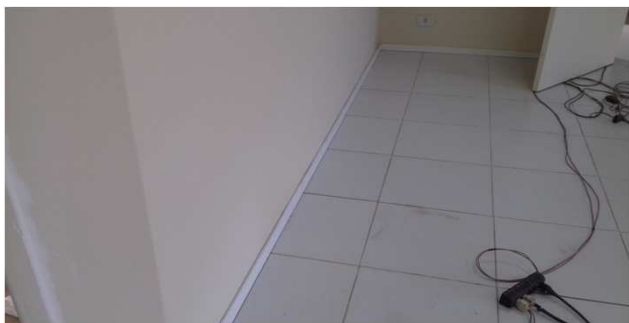
Figura 24C: rodapé instalado no gabinete do juiz titular

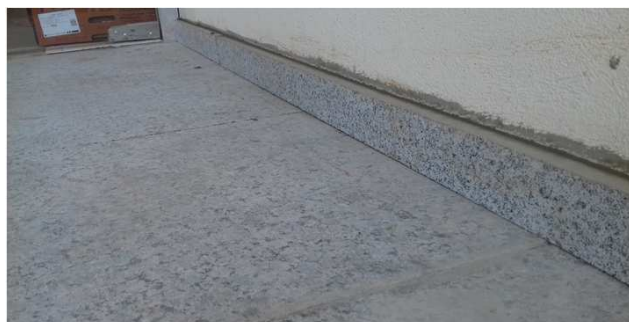
Figura 26C: rodapé em granito andorinha, instalado no hall de entrada (externo)

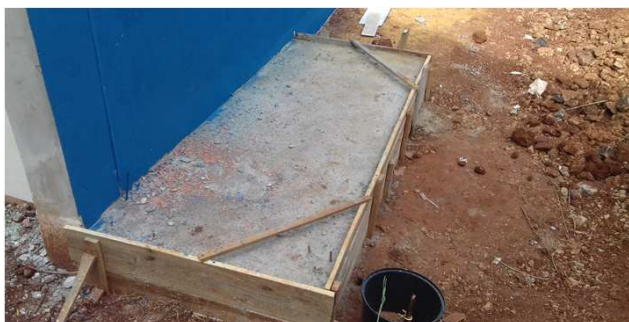
Figura 27C: base de concreto para acomodação do reservatório de reúso

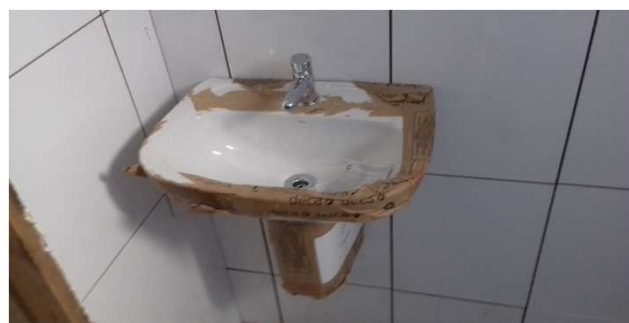
Figura 29C: lavatório PNE e torneira, instalado s no banheiro público

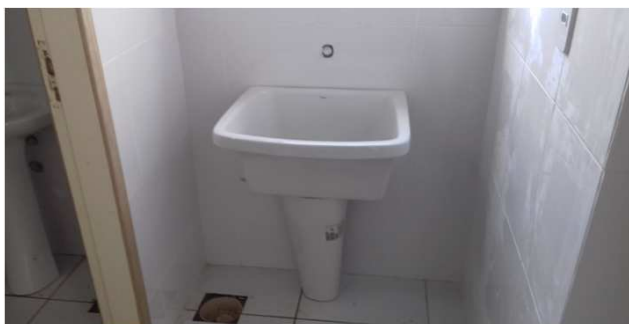
Figura 31C: tanque de louça, instalado na área de serviço do arquivo

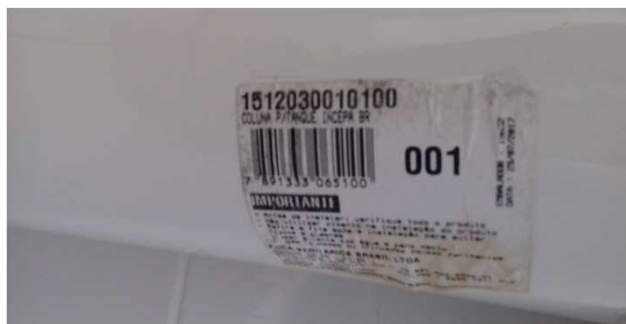
Figura 32C: detalhe da etiqueta do tanque, com especificação

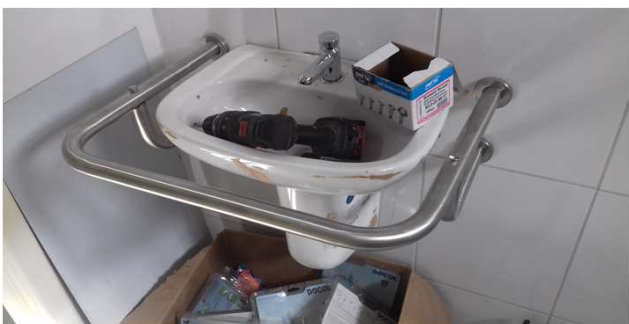
Figura 33C: barra de apoio instalada junto a lavatório PNE

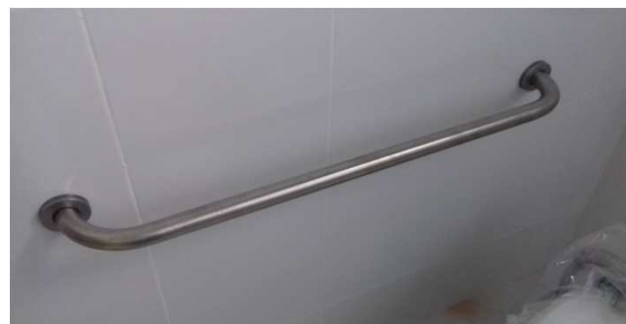
Figura 34C: barra de apoio para vaso sanitário - sanitário PNE público

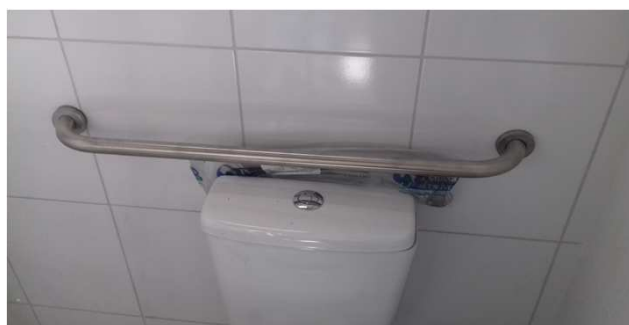
Figura 35C: barra de apoio para vaso sanitário - sanitário PNE da secretaria

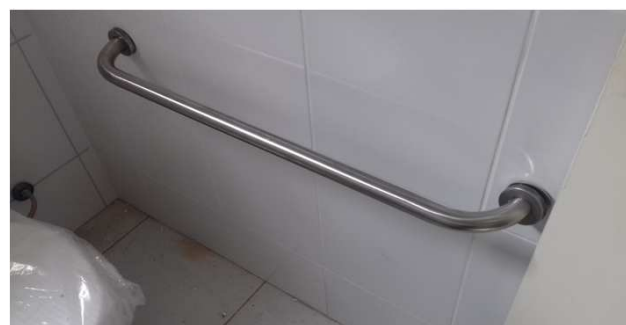
Figura 36C: barra de apoio para vaso sanitário - sanitário PNE da secretaria

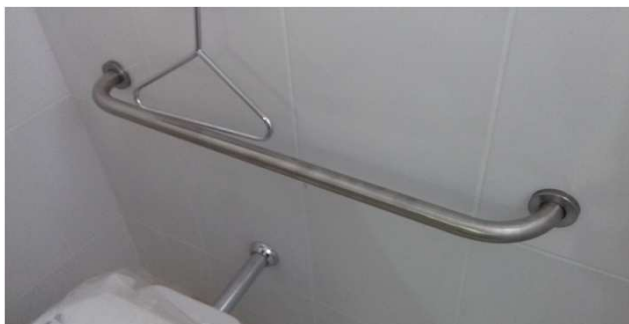
Figura 37C: barra de apoio para vaso sanitário - sanitário PNE público

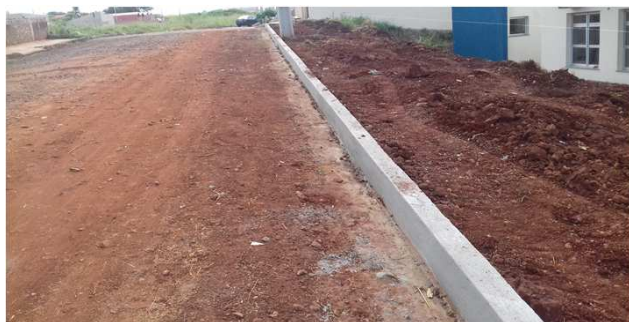
Figura 38C: meio-fio instalado na área externa - lateral esquerda

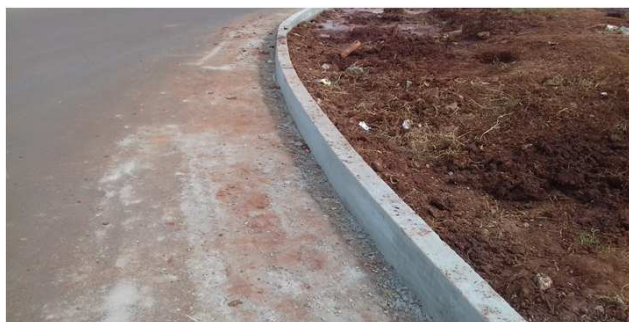
Figura 40C: meio-fio instalado na área externa - lateral direita

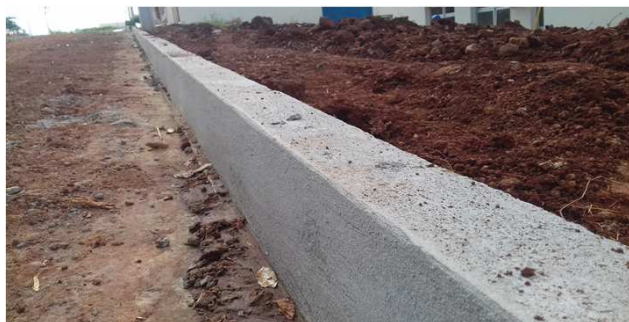
Figura 42C: detalhe do acabamento do meio-fio

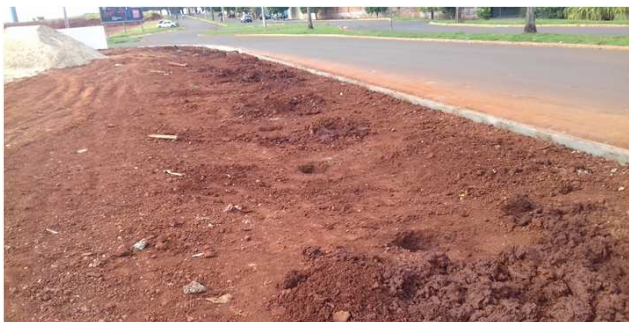
Figura 44C: diversas brocas perfuradas, aguardando concretagem

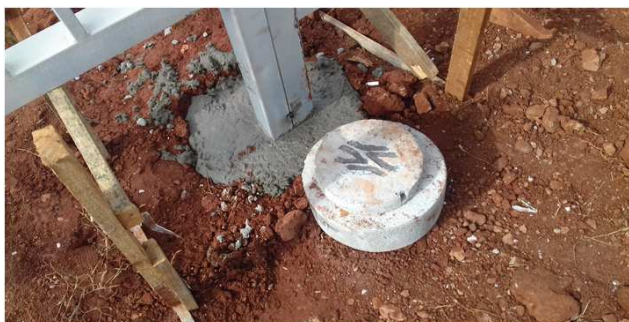
Figura 46C: pé de gradil chumbado em estaca

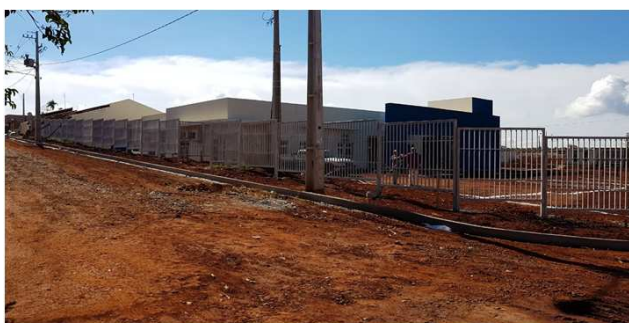
Figura 48C: visão ampla do gradil instalado na lateral esquerda

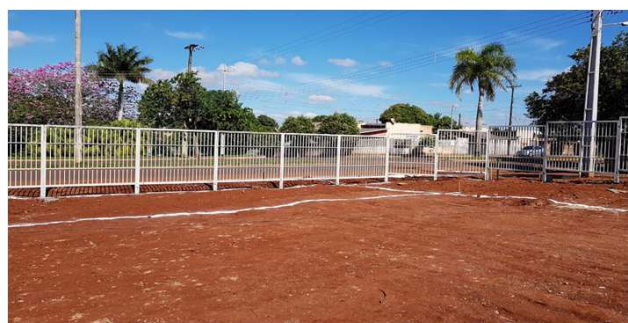
Figura 49C: gradil instalado na porção frontal e esquina

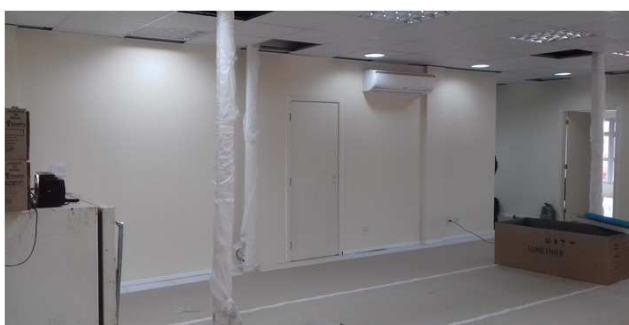
Figura 56C: secretaria com pintura na cor palha

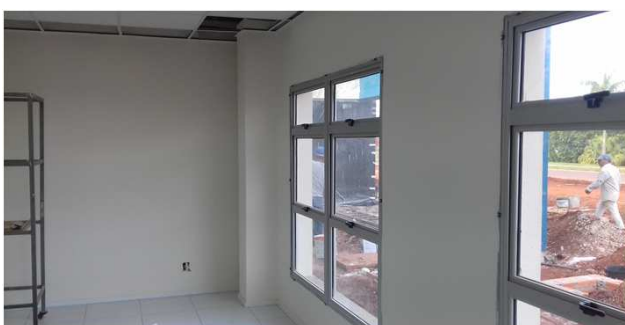
Figura 57C: sala de audiência 1 com pintura na cor erva-doce

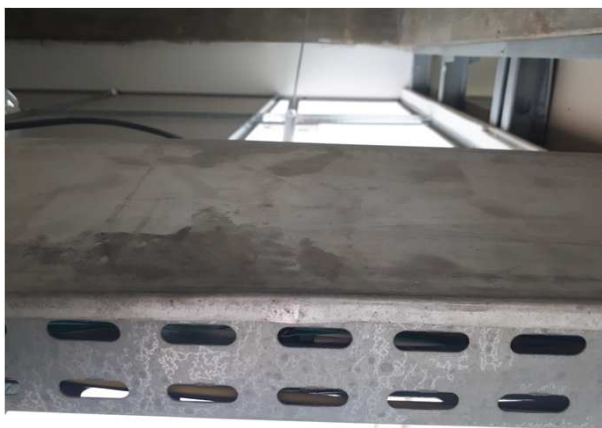
Figura 01E: Eletrocalhas tampadas

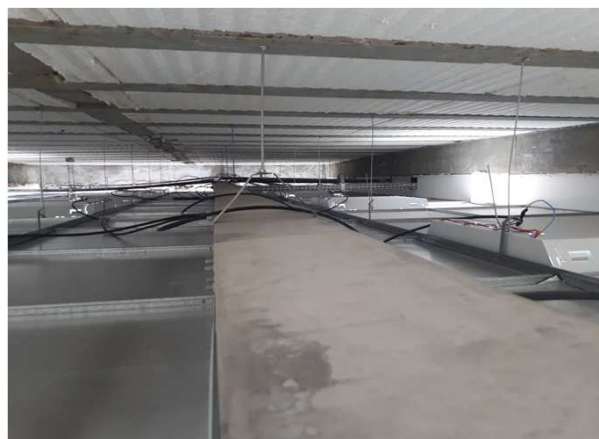
Figura 02E: Eletrocalhas tampadas

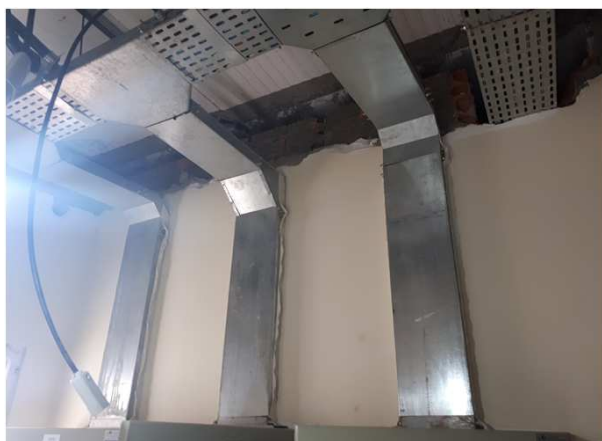
Figura 03E: Eletrocalhas tampadas

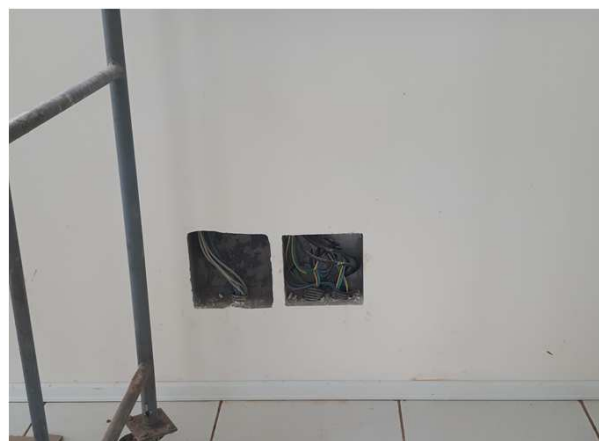
Figura 04E: Cabos elétricos área interna - concluídos

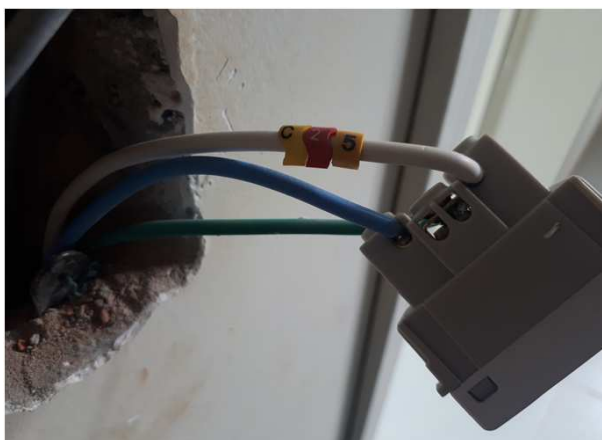
Figura 05E: Cabos elétricos área interna - concluídos

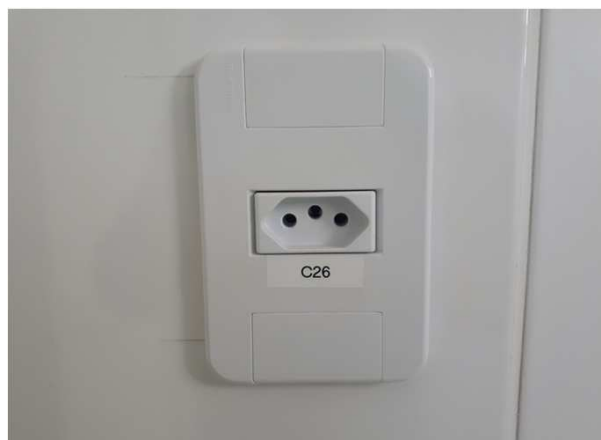
Figura 06E: Tomadas, interruptores, espelhos, blocos cegos

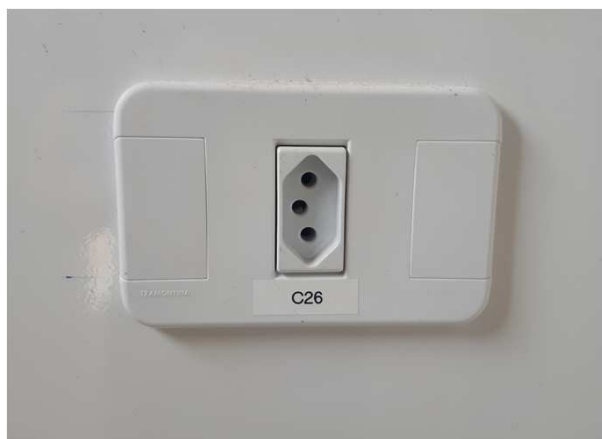
Figura 07E: Tomadas, interruptores, espelhos, blocos cegos

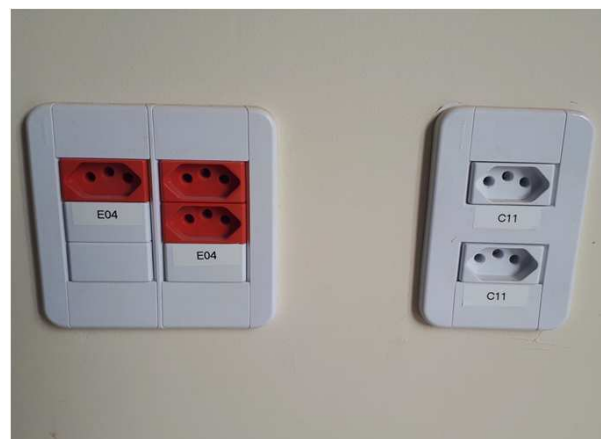
Figura 08E: Tomadas, interruptores, espelhos, blocos cegos

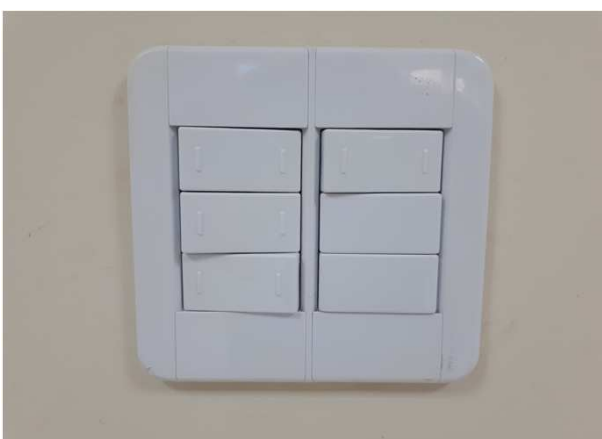
Figura 09E: Tomadas, interruptores, espelhos, blocos cegos

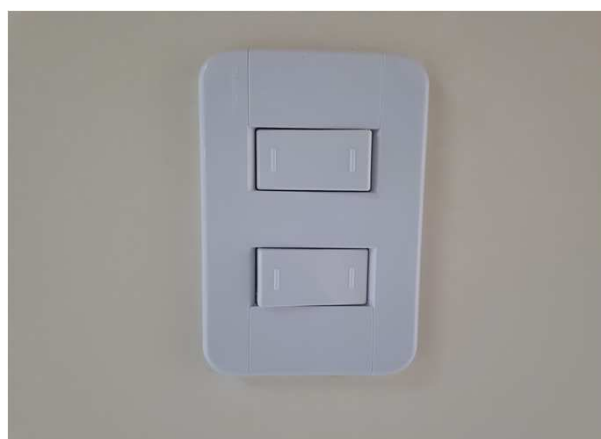
Figura 10E: Tomadas, interruptores, espelhos, blocos cegos

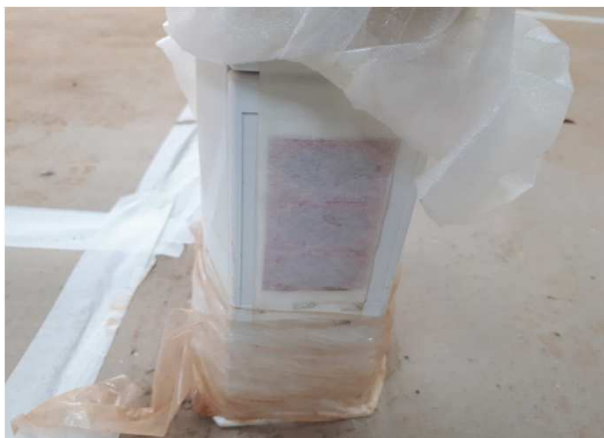
Figura 11E: Tomadas postes Dutotec

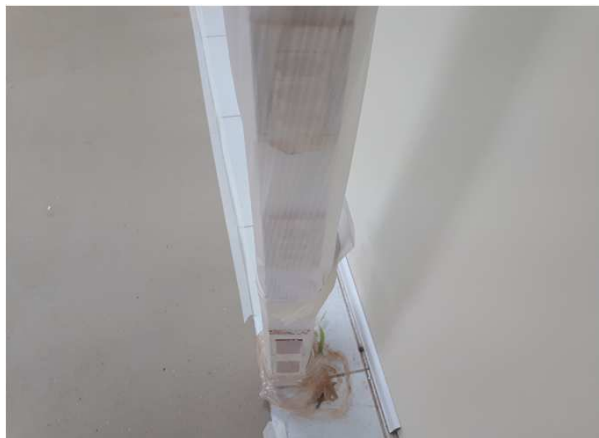
Figura 12E: Tomadas postes Dutotec

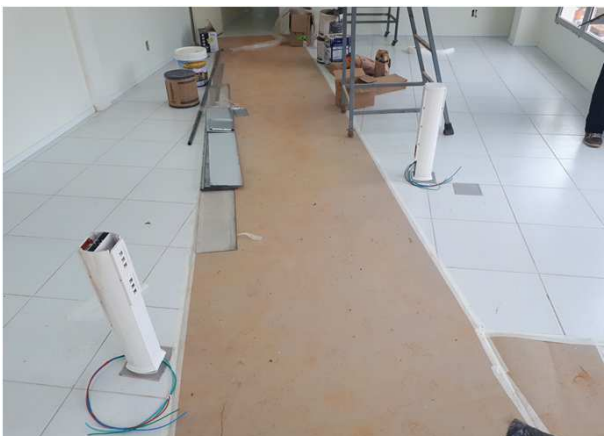
Figura 13E: Totens Dutotec, tomadas e porta equipamentos

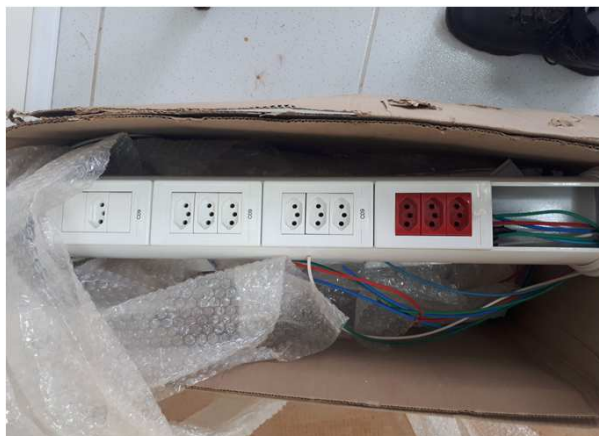
Figura 14E: Totens Dutotec, tomadas e porta equipamentos

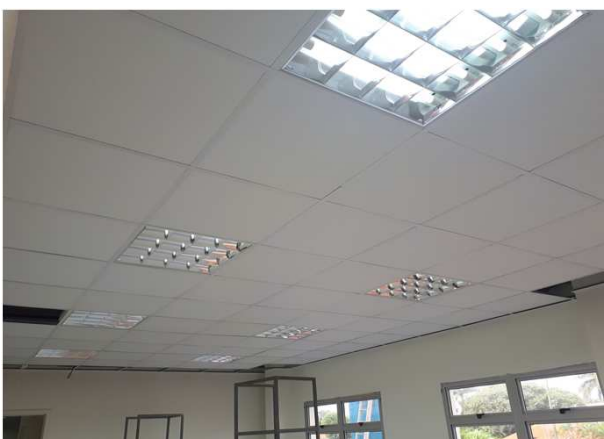
Figura 15E: Luminárias 4x16W com aletas

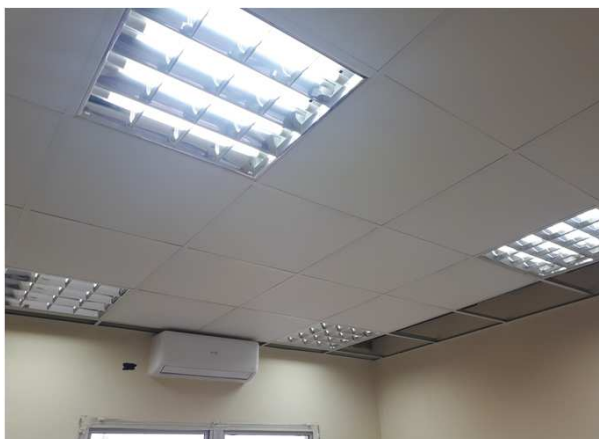
Figura 16E: Luminárias 4x16W com aletas

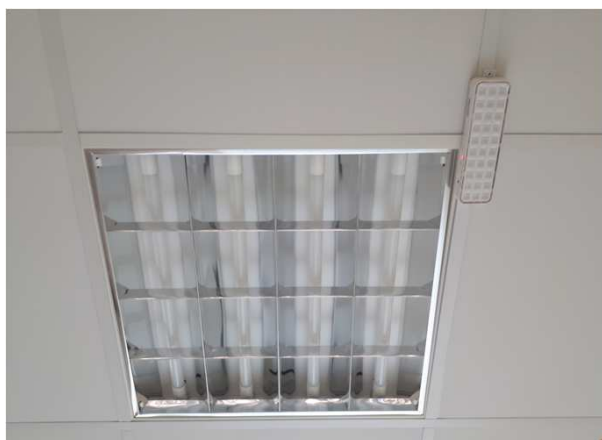
Figura 17E: Luminárias 4x16W com aletas

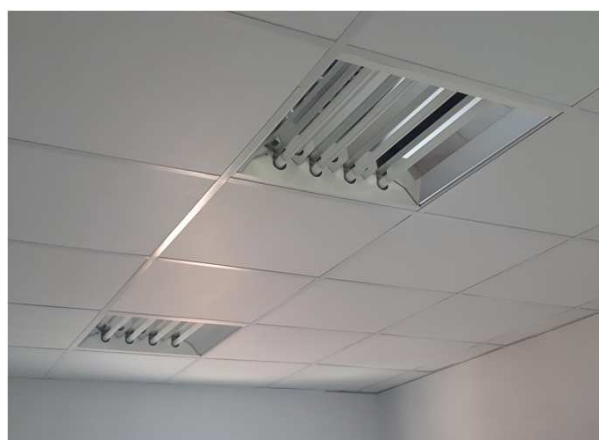
Figura 18E: Luminárias 4x16W sem aletas

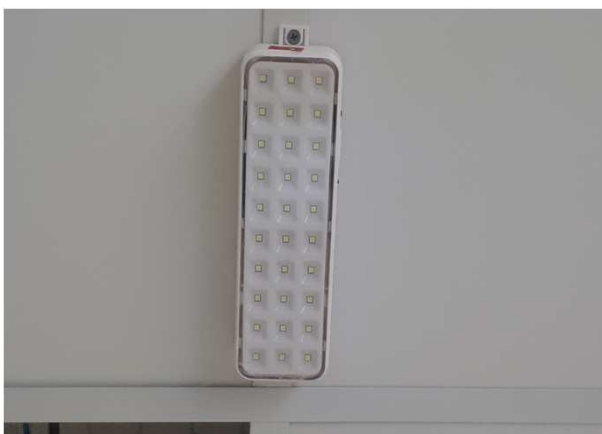
Figura 19E: blocos de emergência

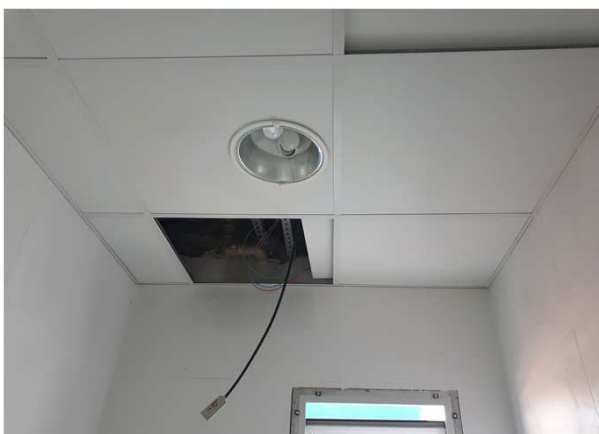
Figura 20E: luminárias com difusor

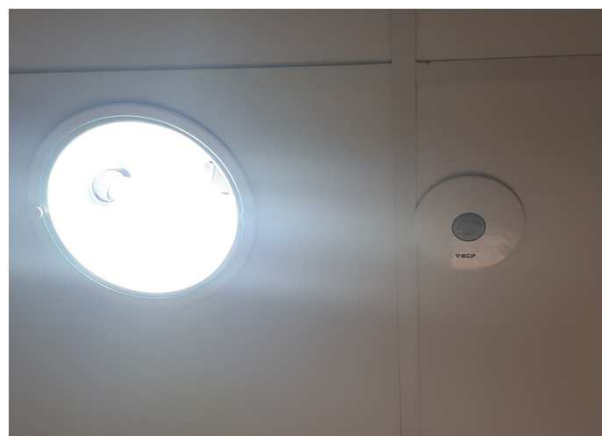
Figura 21E: luminárias com difusor e sensor de presença

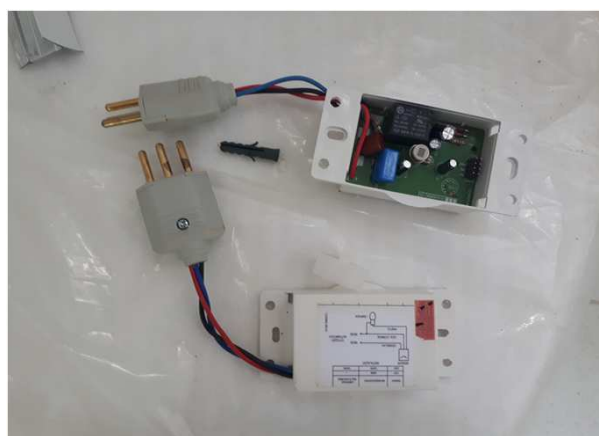
Figura 22E: sensores de presença

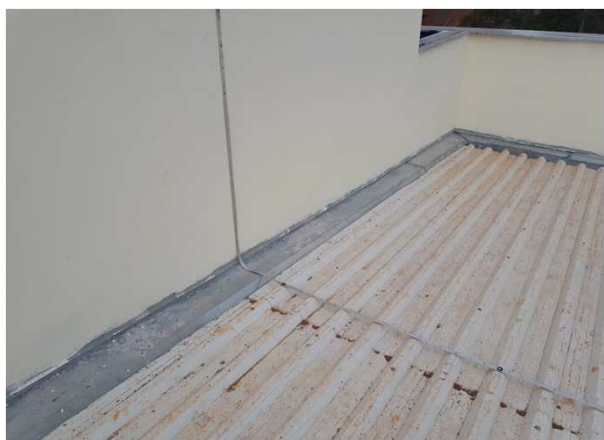
Figura 29E: Sistema de captação SPDA - fitas de alumínio.

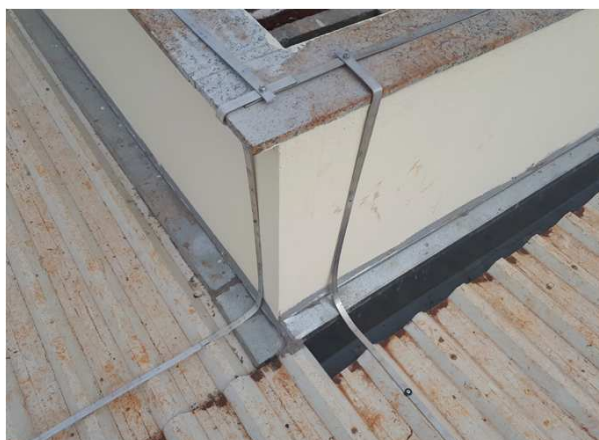
Figura 30E: Sistema de captação SPDA - fitas de alumínio.

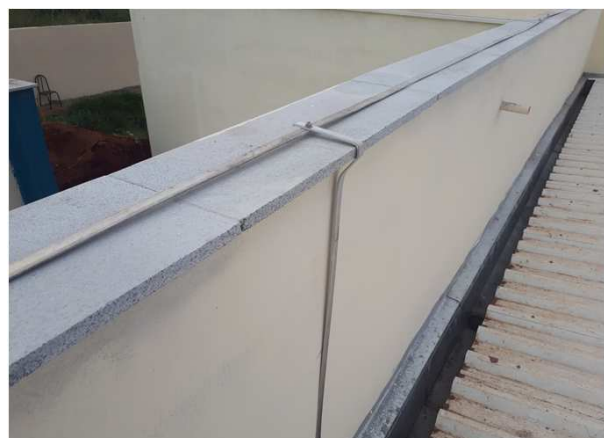
Figura 31E: Sistema de captação SPDA - fitas de alumínio.

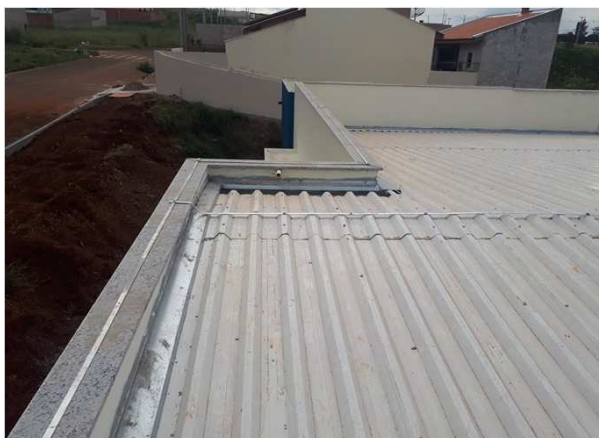
Figura 32E: Sistema de captação SPDA - fitas de alumínio.

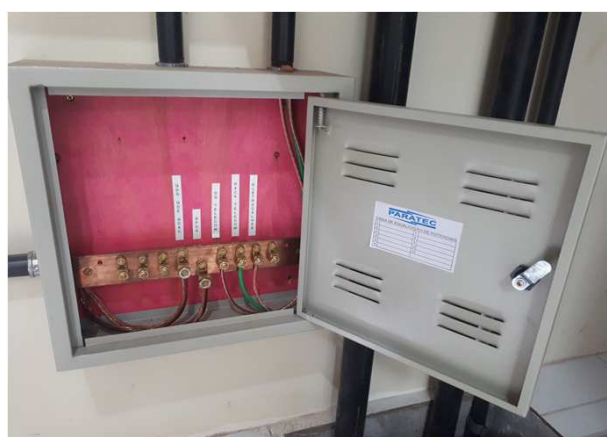
Figura 33E: Quadro BEP

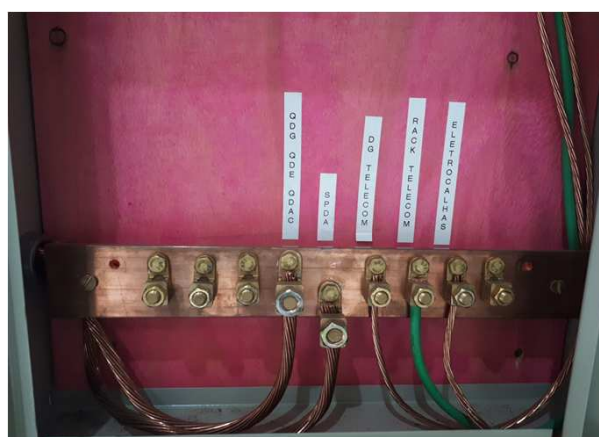
Figura 34E: Quadro BEP

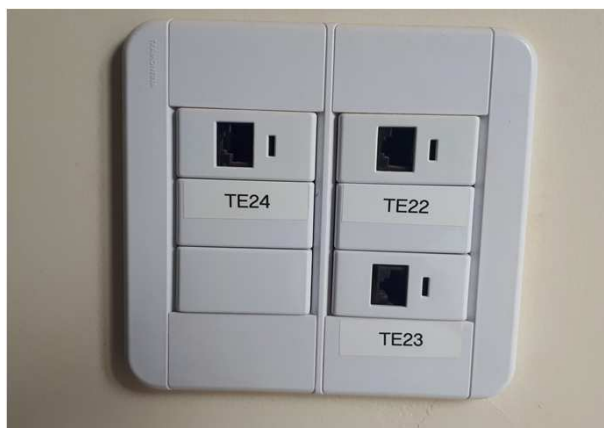
Figura 35E: Conectores RJ45 cat6

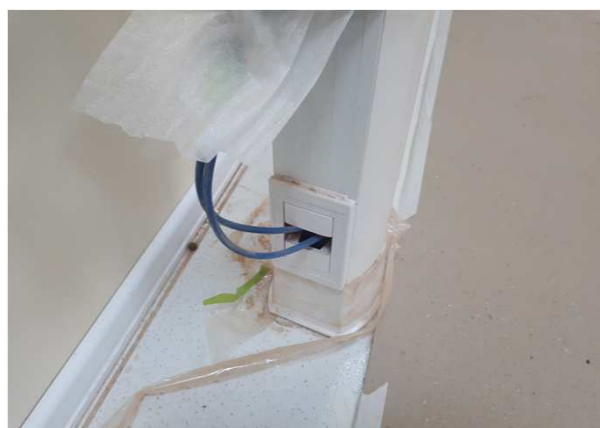
Figura 36E: Patch cord 10m

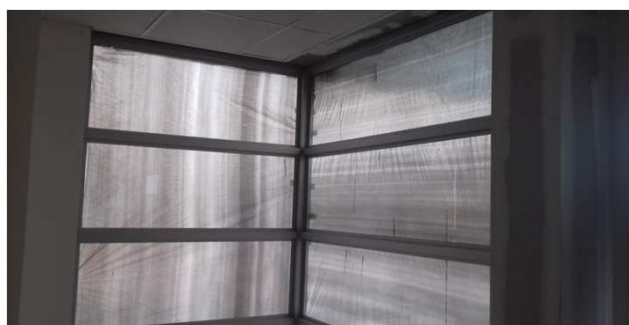
Figura 63C: Janela com caixilho em alumínio e vidro fixo, na sala OAB (antigo PAB)

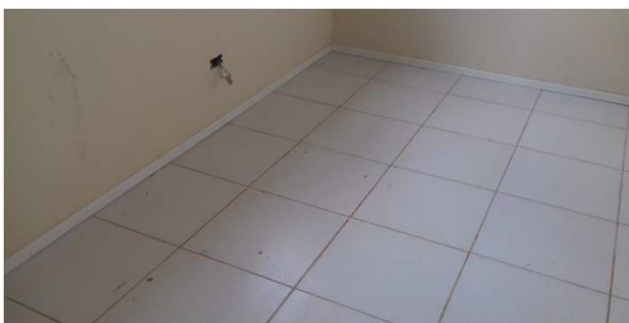
Figura 69C: rodapé Santa Luzia, instalado no arquivo (refeitório)
