RELATÓRIO FOTOGRÁFICO - 12ª MEDIÇÃO

OBRA: CONSTRUÇÃO DO FÓRUM TRABALHISTA DE APUCARANA

CONTRATADA: PRP EMPREENDIMENTOS E CONSTRUÇÃO CIVIL LTDA - EPP

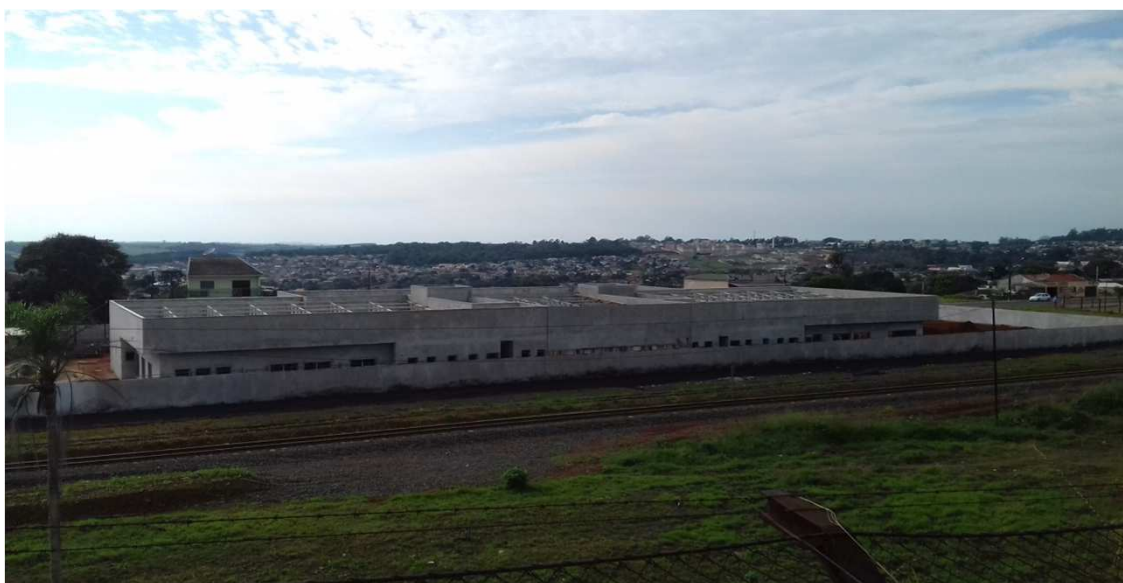
Figura 01C: Visão geral da obra

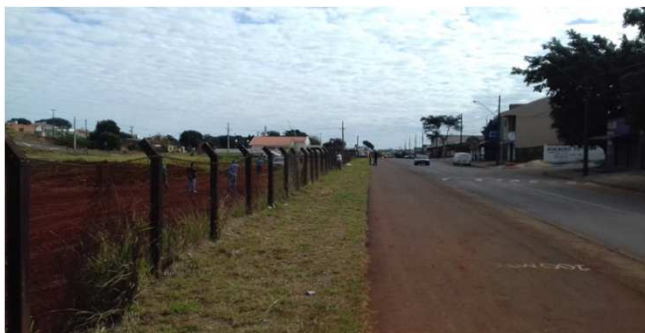
Figura 02C: cerca metálica existente antes do início da obra

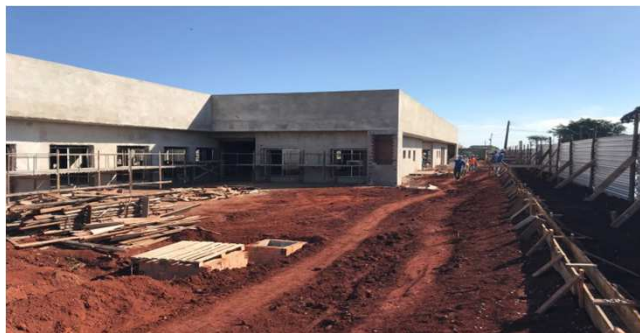
Figura 03C: local onde existia a cerca, que foi demolida. Início da execução das fôrmas das baldrames para o gradil

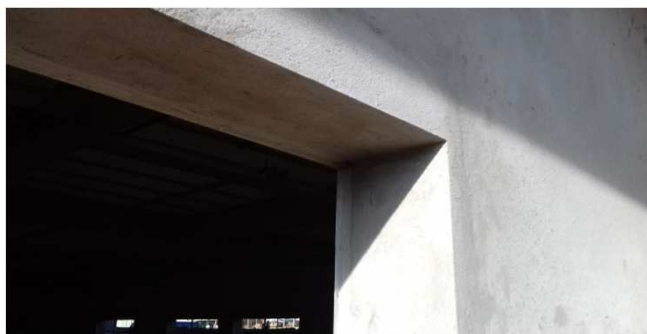
Figura 04C: requadro de vão de janela, visto por fora. Contramarco já instalado.

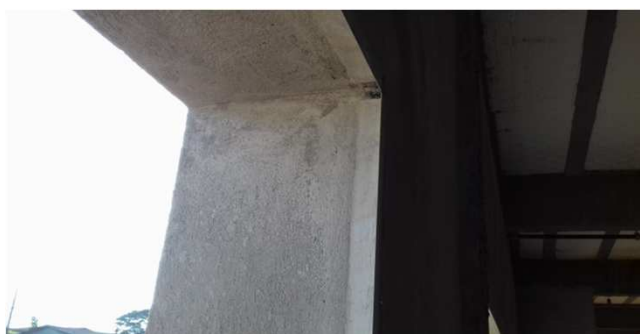
Figura 05C: detalhe de requadro e contramarco instalado, visto por dentro.

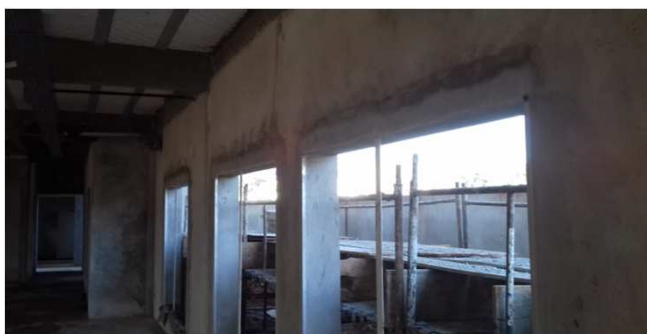
Figura 06C: janelas de 180x180cm com requadro e contramarco, nos fundos

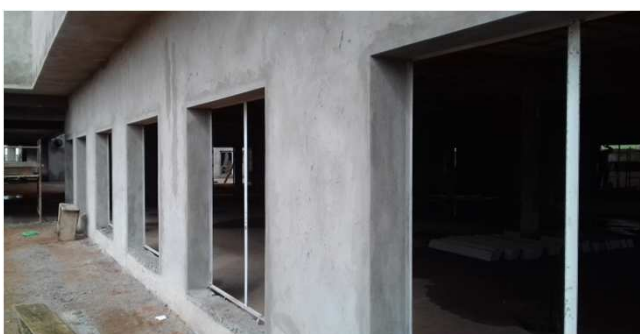
Figura 07C: janelas de 180x180cm com requadro e contramarco, na frente

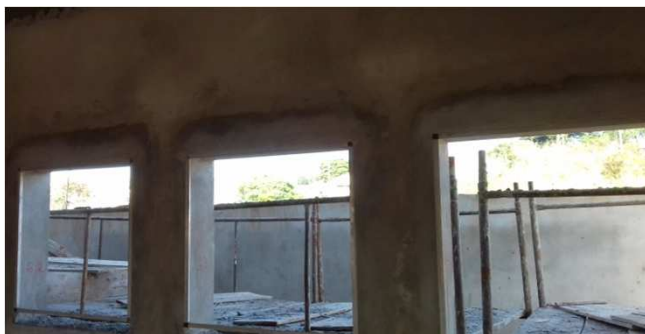
Figura 08C: janelas de 90x90cm com requadro e contramarco executados, nos fundos.

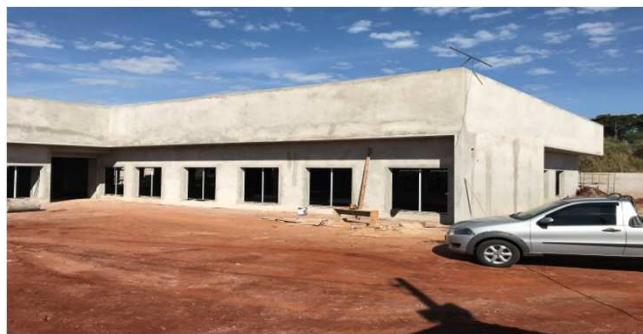
Figura 09C: janelas de 180x180cm com requadro e contramarco, na frente

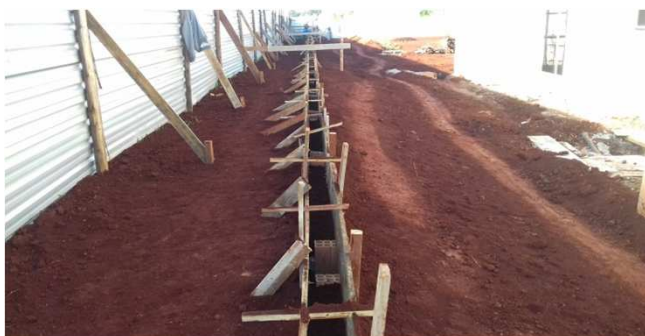
Figura 10C: Abertura de valas e execução de fôrmas, para baldrames do gradil

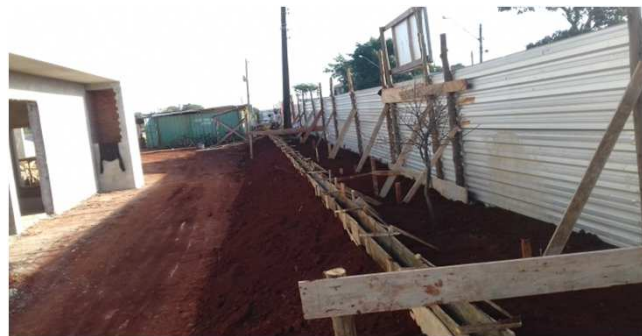
Figura 11C: Abertura de valas e execução de fôrmas, para baldrames do gradil

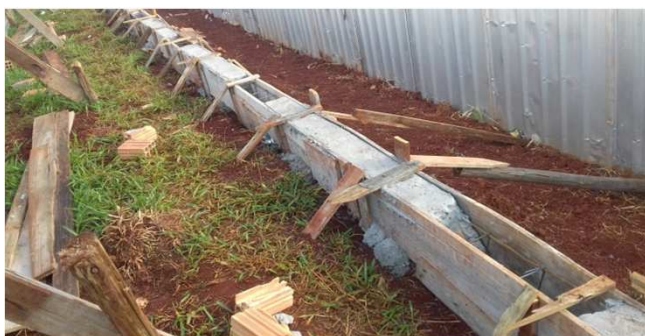
Figura 12C: início da concretagem das baldrames, os locais sem concretagem são os locais onde serão chumbados os montantes do gradil

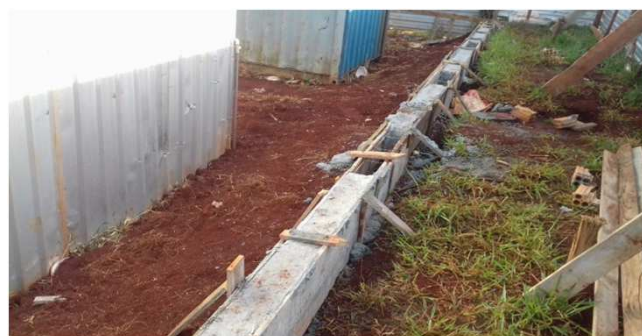
Figura 13C: início da concretagem das baldrames, os locais sem concretagem são os locais onde serão chumbados os montantes do gradil

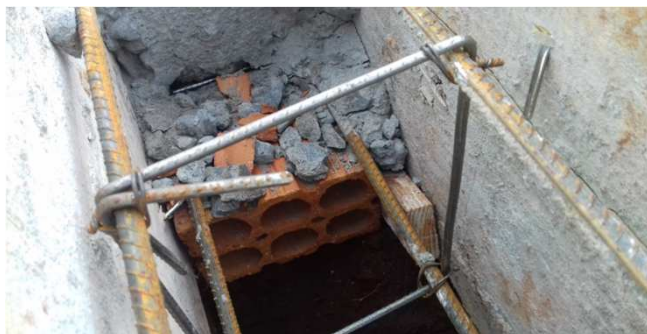
Figura 14C: detalhe da armadura das baldrames: 8mm (long) e 5mm (transv)

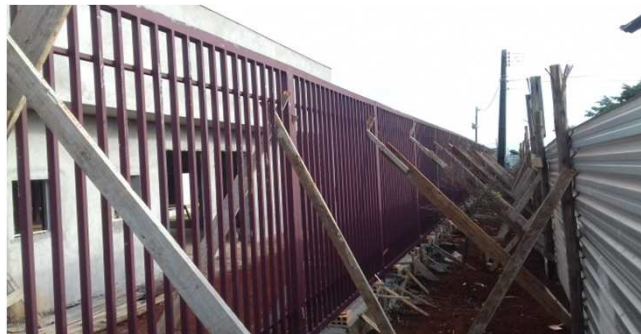
Figura 15C: gradil escorado, após concretagem dos montantes nos sulcos

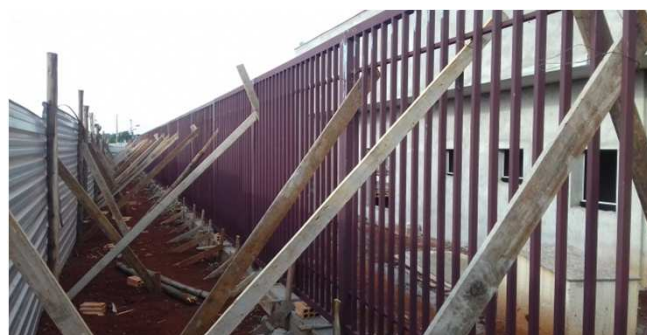
Figura 16C: gradil escorado, após concretagem dos montantes nos sulcos

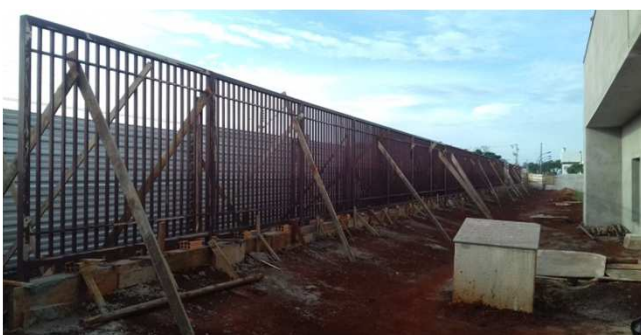
Figura 17C: vista do gradil esquerdo

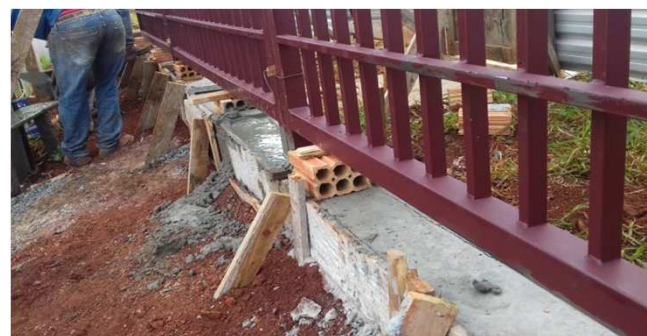
Figura 18C: detalhe do montante do gradil, chumbado na baldrame

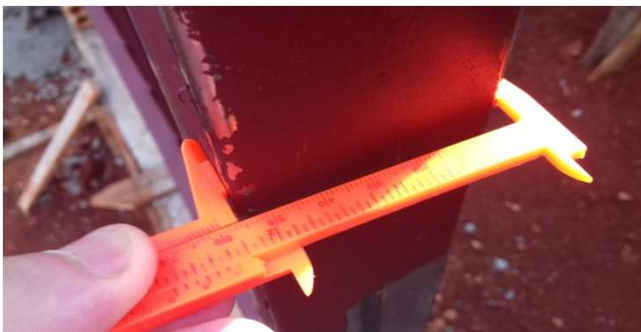
Figura 19C: aferição do montante principal do gradil

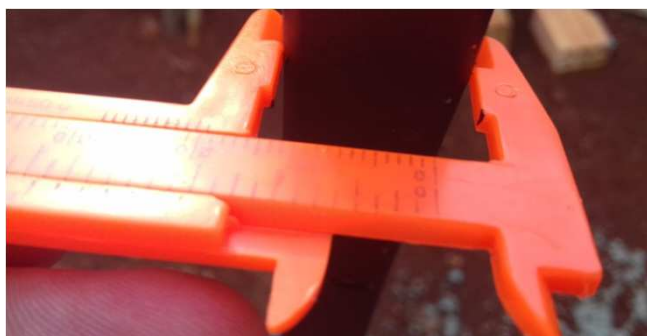
Figura 20C: aferição da travessa vertical (lado menor)

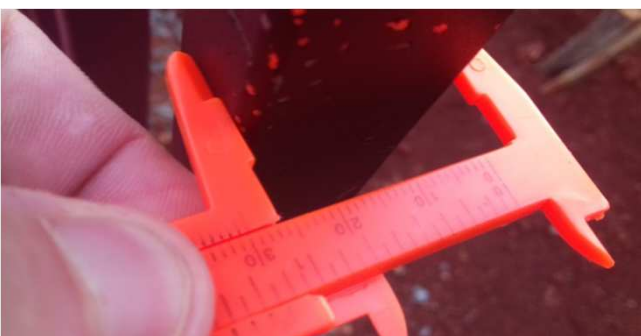
Figura 21C: aferição da travessa vertical (lado maior)
