## **RELATÓRIO FOTOGRÁFICO – 4ª MEDIÇÃO**

OBRA: **REFORMA DO FÓRUM TRABALHISTA DE PARANAGUÁ**

CONTRATADA: **HAVELI SERVIÇOS ESPECIALIZADOS EIRELI EPP**

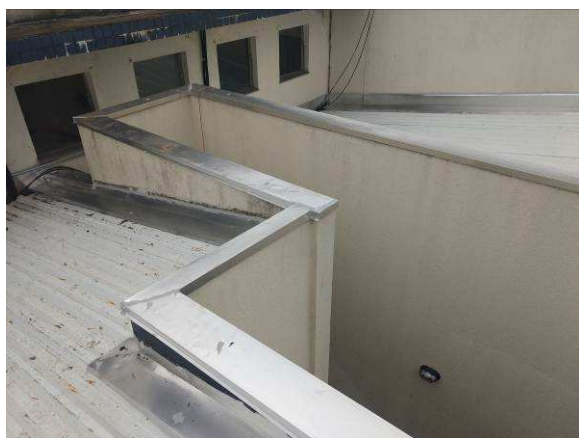
Figura 01c: Telhas e arremates de cobertura

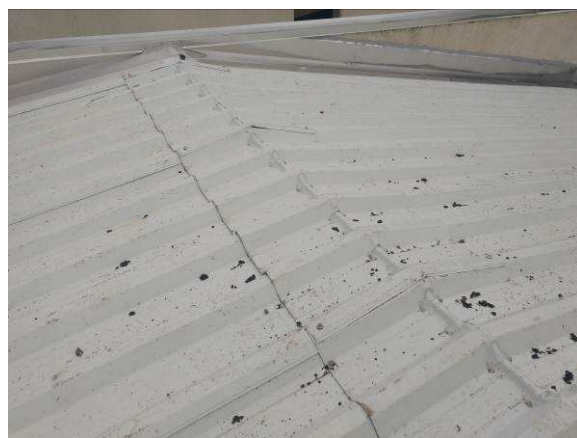
Figura 02c: Telhas termoacústicas

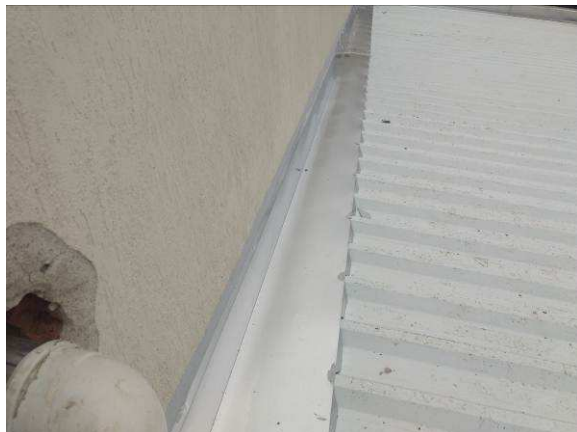
Figura 03c: Calhas em alumínio

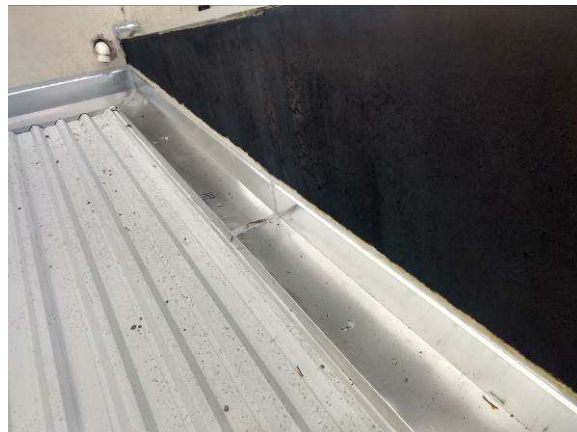
Figura 04c: calhas e rufos em alumínio

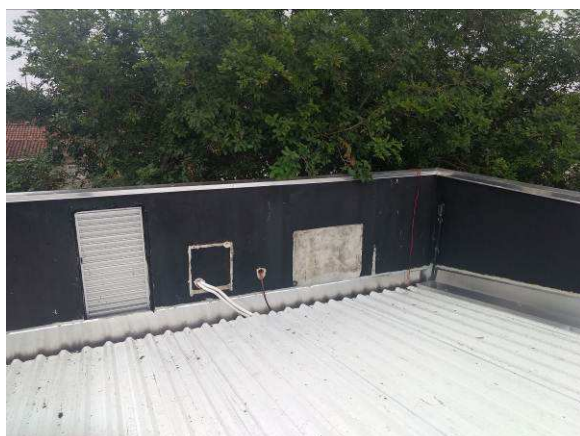
Figura 05c: Telhamento, calhas, rufos e contrarrufos.

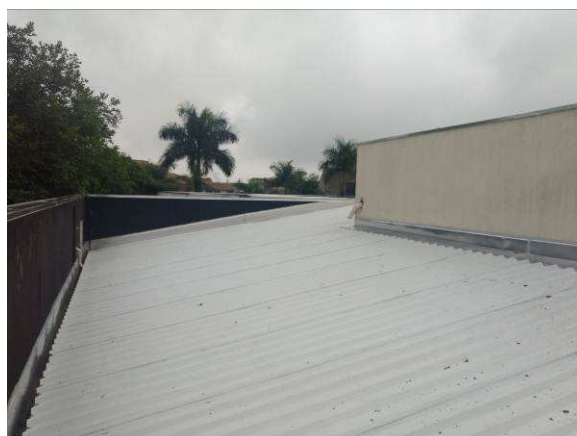
Figura 06c: Telhamento, calhas, rufos e contrarrufos.

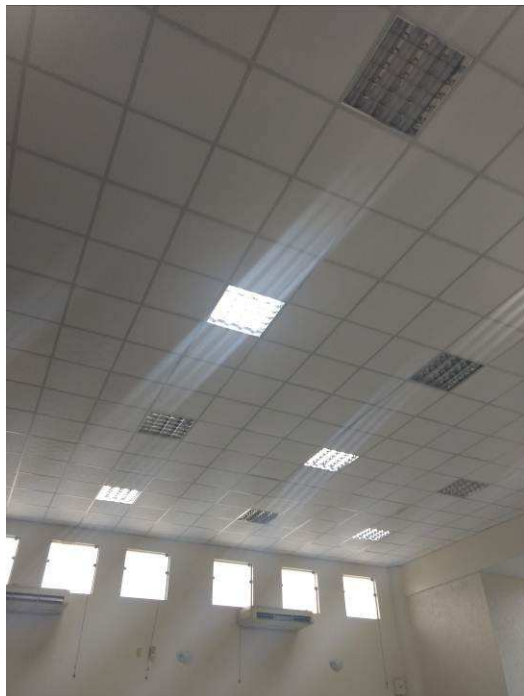
Figura 07c: Forro hall público I

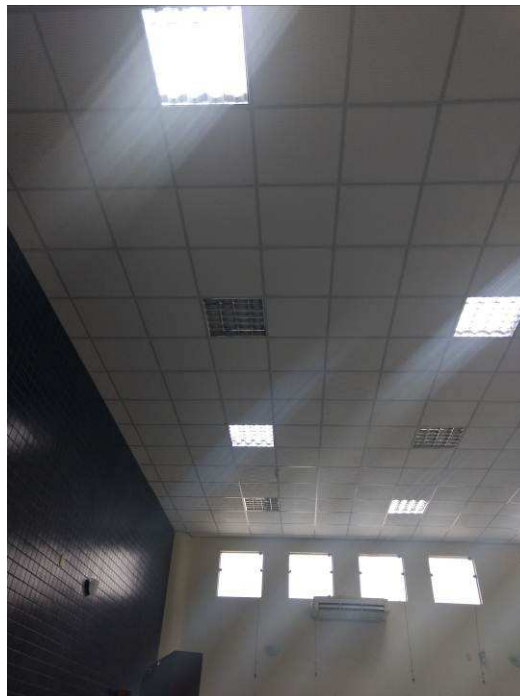
Figura 08c: Forro hall público II

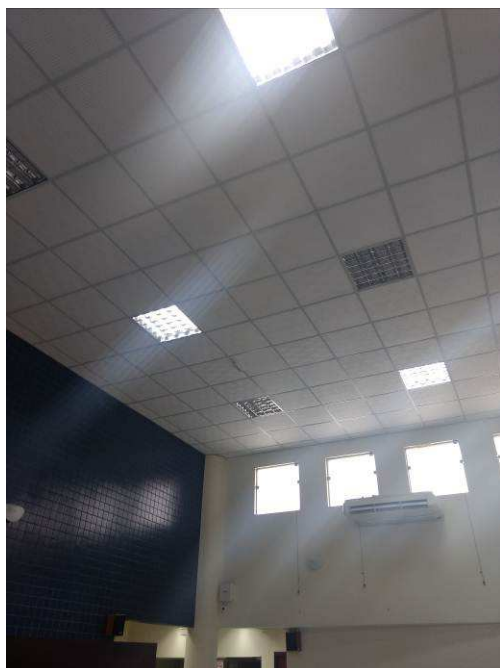
Figura 09c: Forro hall público III

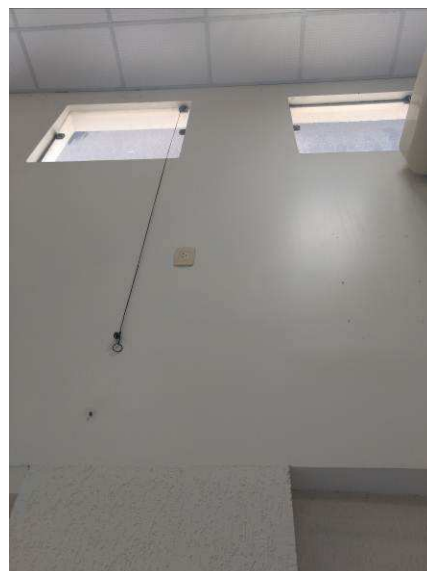
Figura 10c: Forro hall público IV

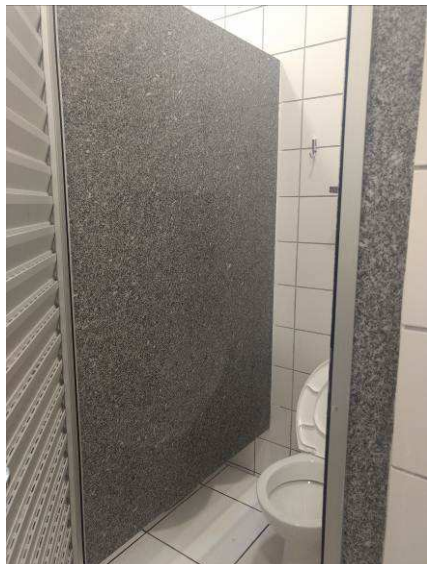
Figura 11c: Divisórias sanitárias em granito

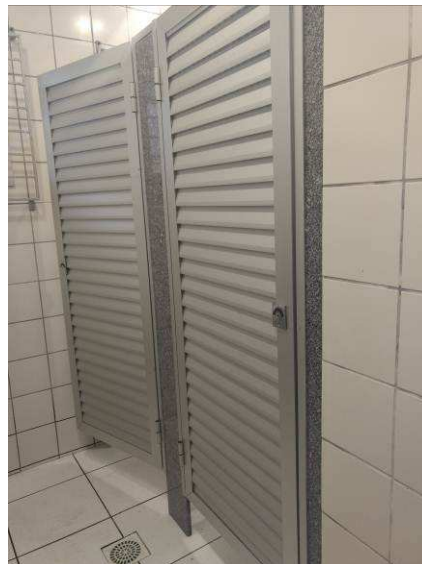
Figura 12c: Porta em alumínio acessos aos  
boxes sanitários

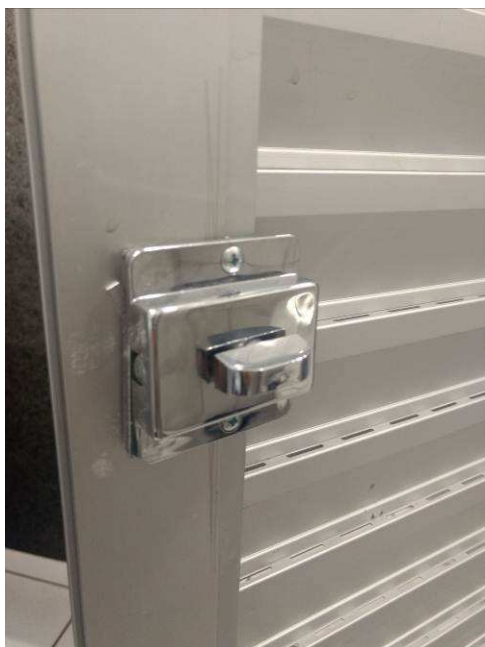
Figura 13c: fecho livre/ocupado

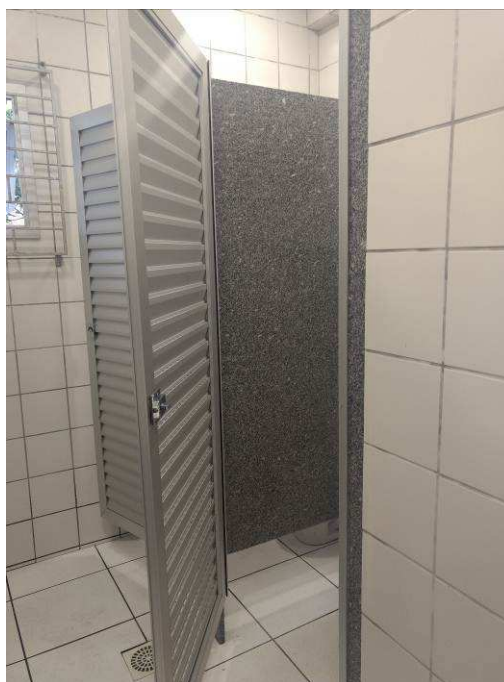
Figura 14c: divisórias em granito/portas em  
alumínio

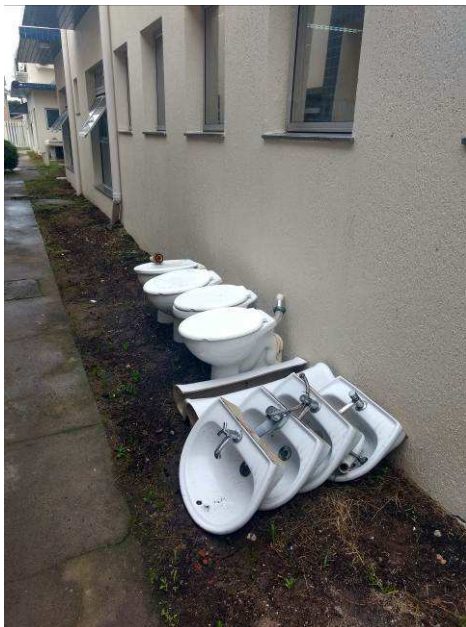
Figura 15c: Louças sanitárias removidas

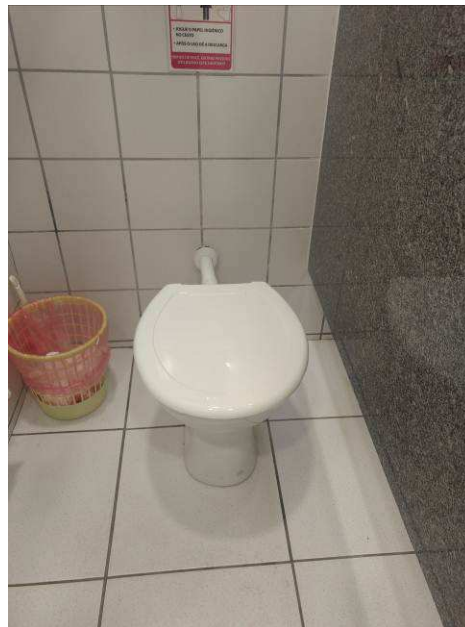
Figura 16c: Bacia sanitária e assento

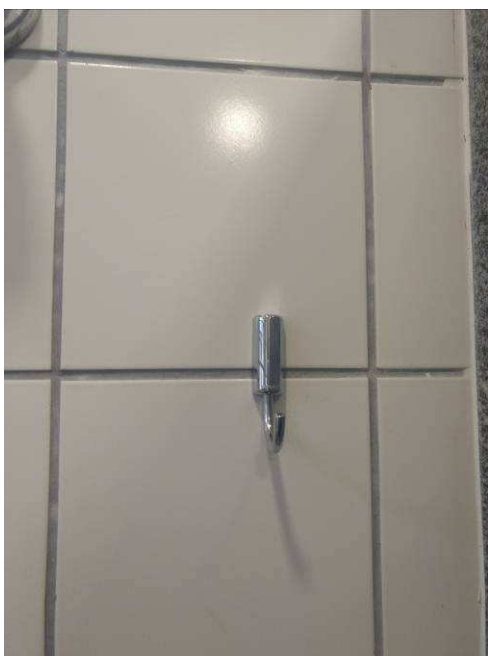
Figura 17c: Toalheiro tipo gancho

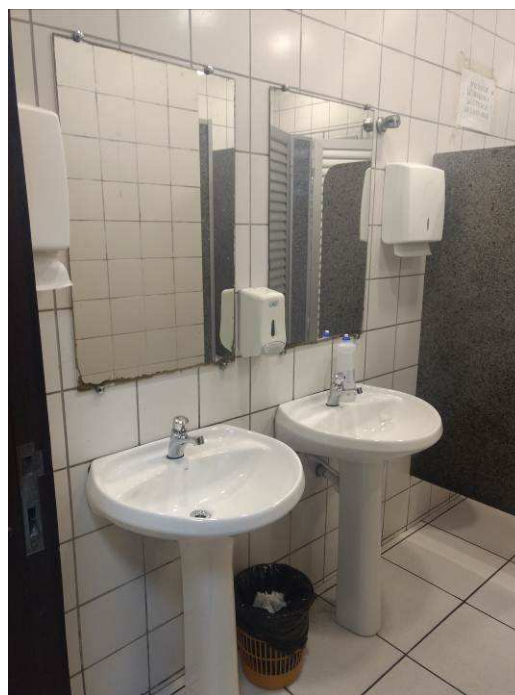
Figura 18c: lavatórios substituídos

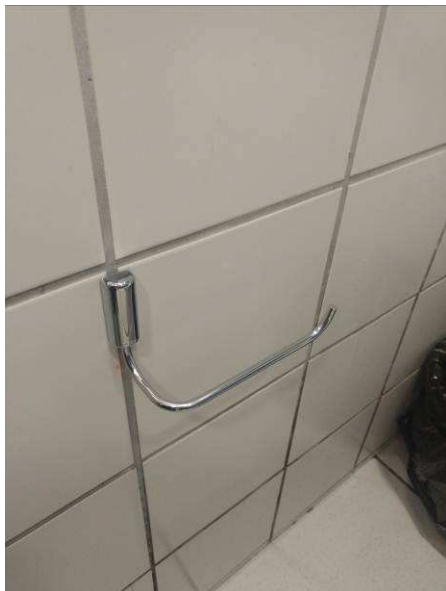
Figura 19c: Papeleira de parafusar cromada

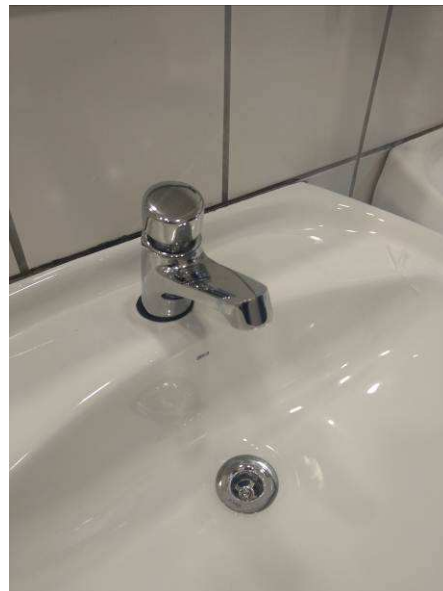
Figura 20c: Torneira de pressão fechamento automático

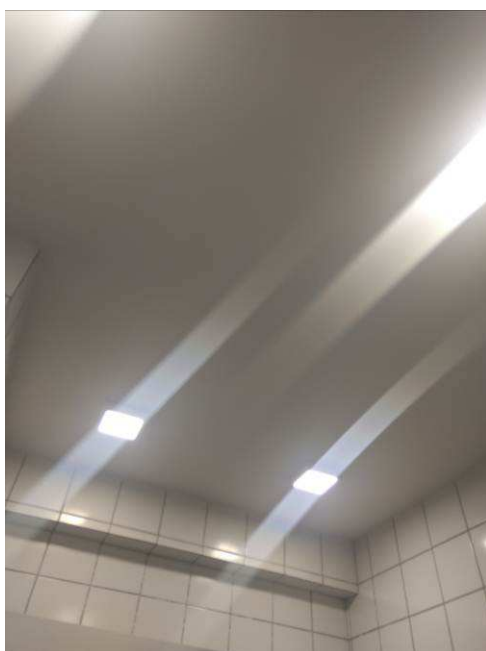
Figura 21c: tetos dos banheiros - emassamento e pintura

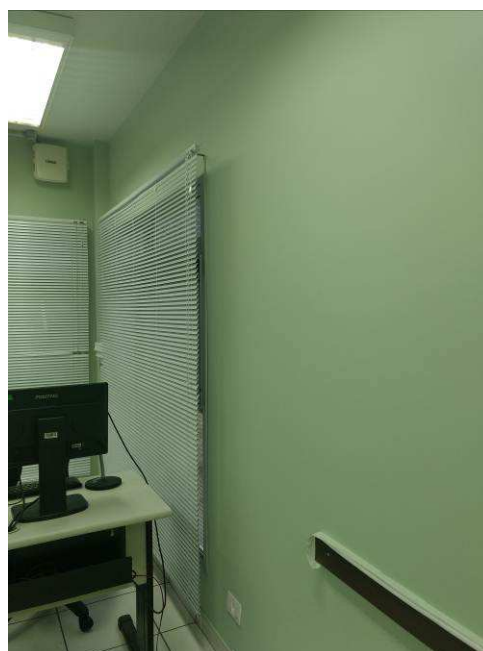
Figura 22c: pintura salas de audiências

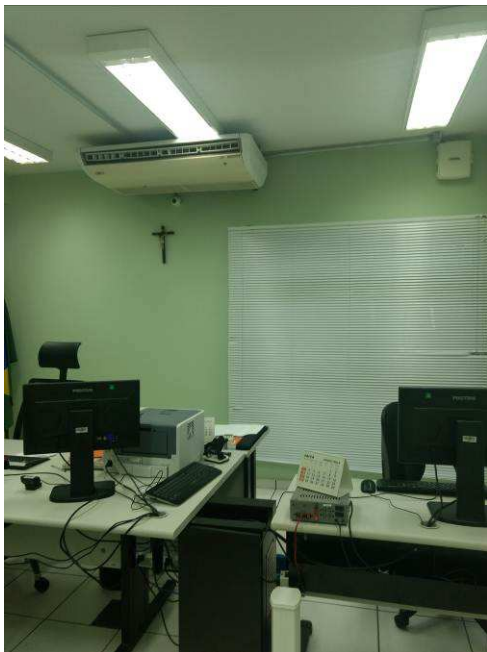
Figura 23c: Pintura salas de audiências

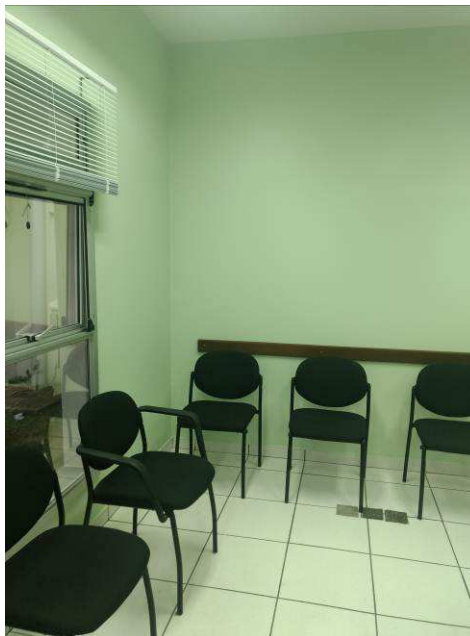
Figura 24c: Pintura salas de audiências

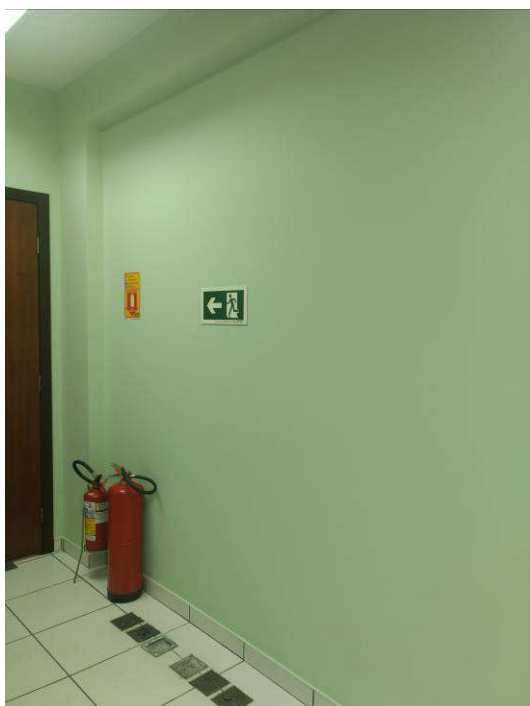
Figura 25c: Pintura sala de audiências

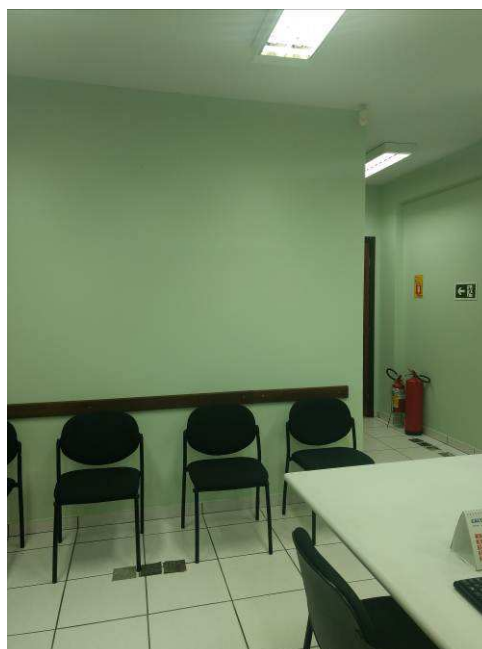
Figura 26c: pintura salas de audiências

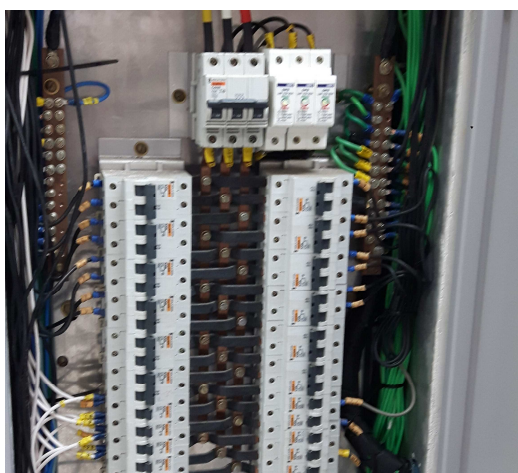
Figura 01E: Revisão dos quadros elétricos

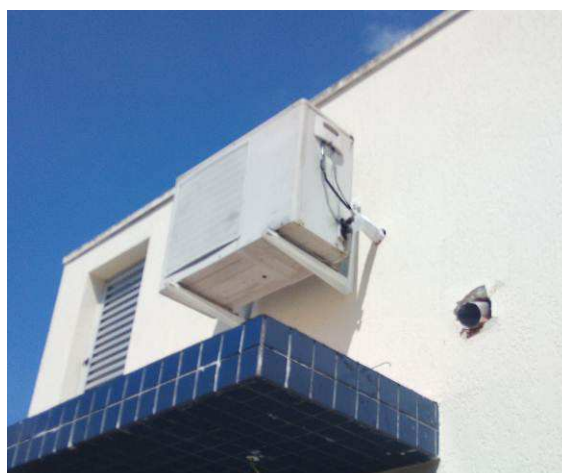
Figura 02E: Revisão de circuitos elétricos de climatização

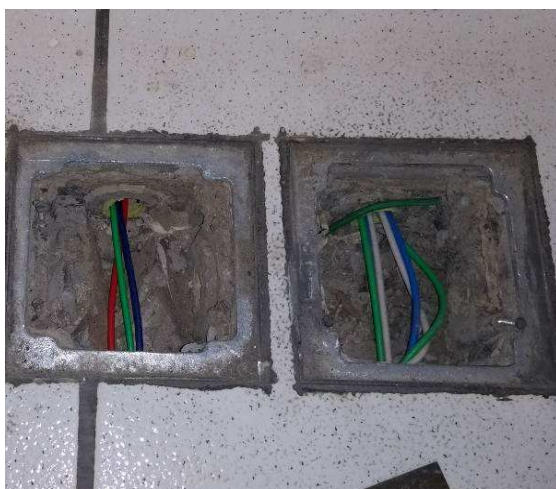
Figura 03E: Retirada de pontos elétricos desativados

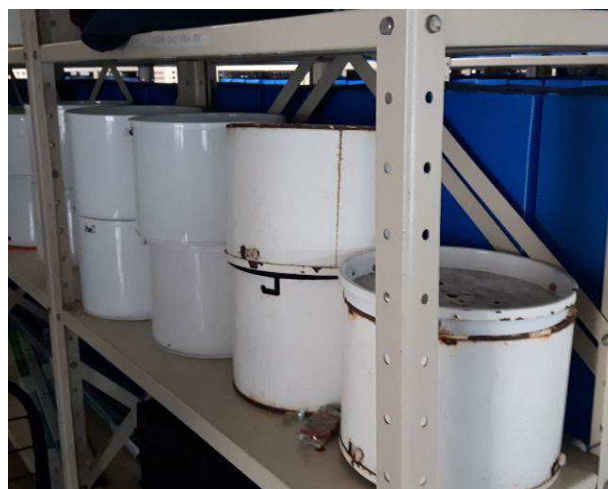
Figura 04E: Material elétrico retirado

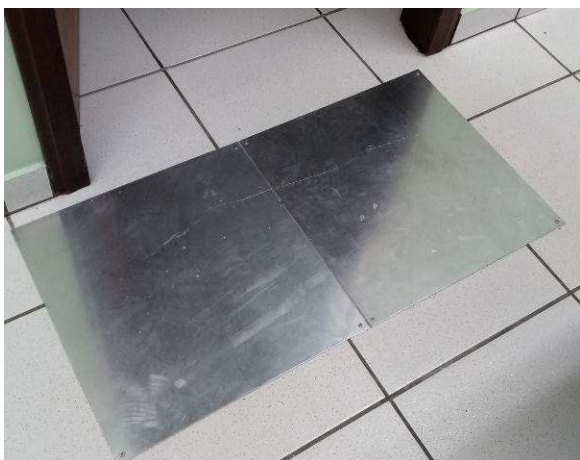
Figura 05E: Tampa de alumínio polido

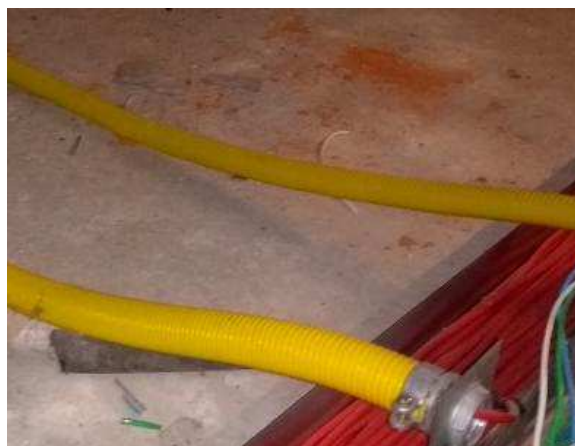
Figura 06E: Eletroduto PVC 32 mm

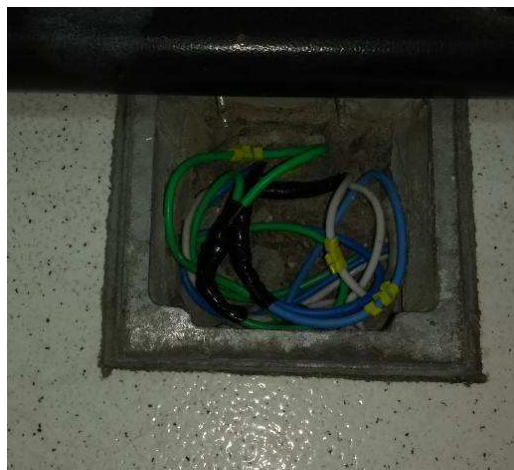
Figura 07E: Cabo de cobre 2,5 mm<sup>2</sup>

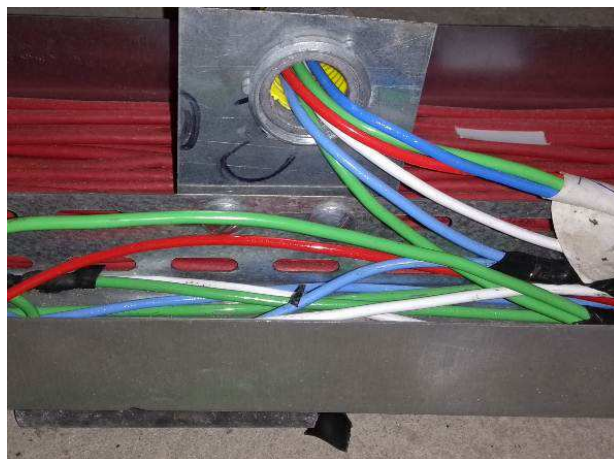
Figura 08E: Cabo de cobre 2,5 mm<sup>2</sup>

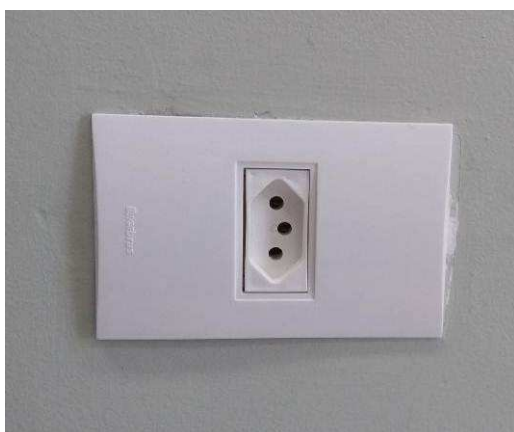
Figura 09E: Tomada 2P+T

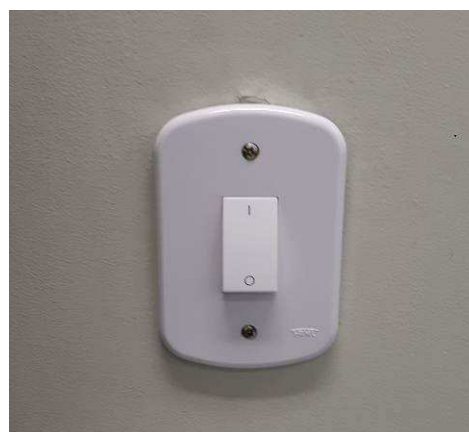
Figura 10E: Interruptor bipolar

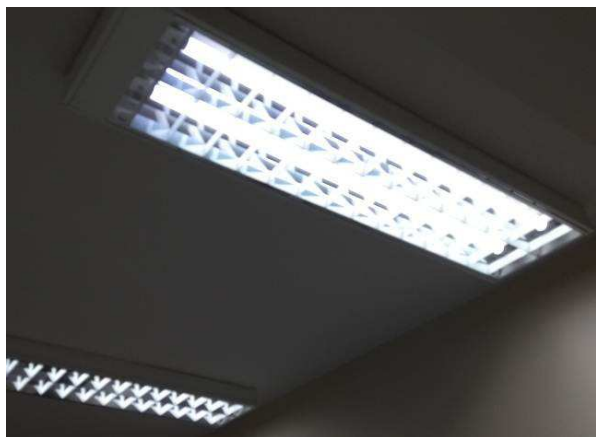
Figura 11E: Lâmpadas LED

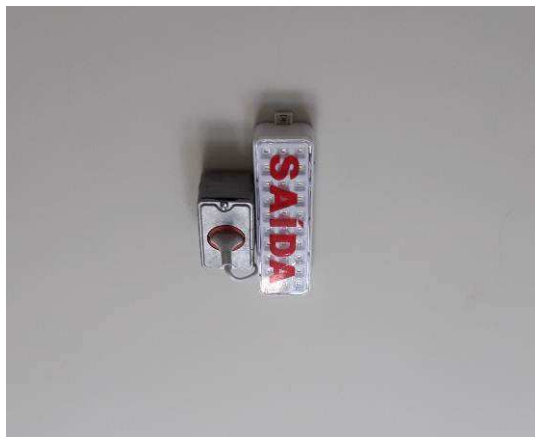
Figura 12E: Luminária de emergência

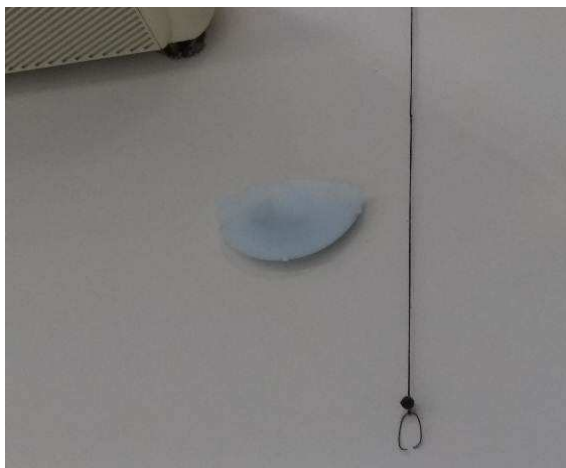
Figura 13E: Arandela interna

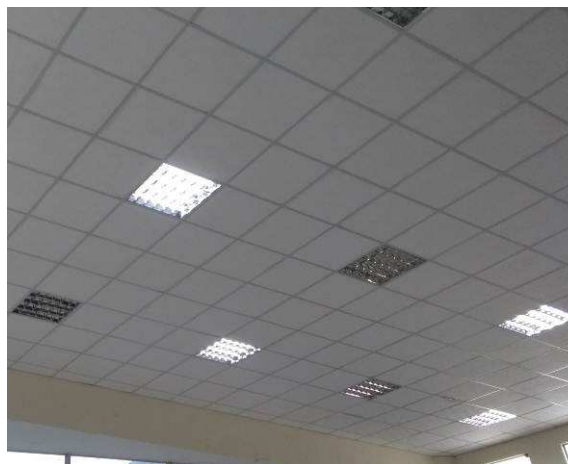
Figura 14E: Luminárias de embutir com aletas

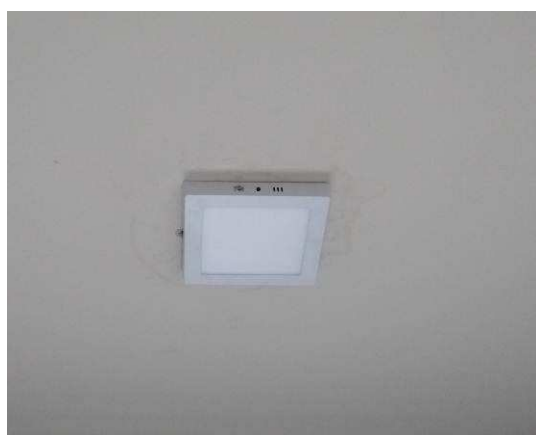
Figura 15E: Painel LED

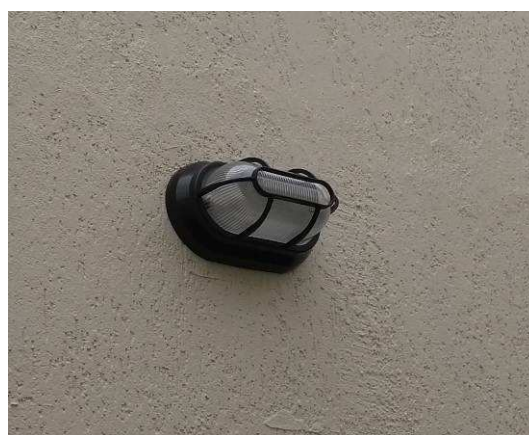
Figura 16E: Luminária externa tipo tartaruga

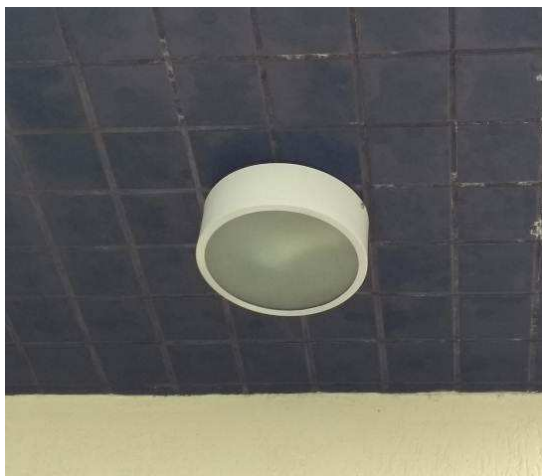
Figura 17E: Luminária redonda em alumínio

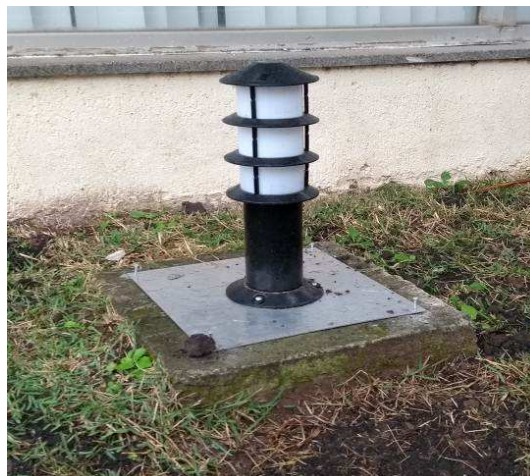
Figura 18E: Balizador em alumínio

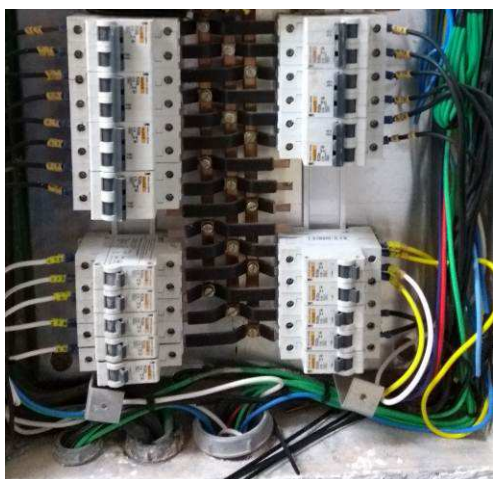
Figura 19E: Disjuntores

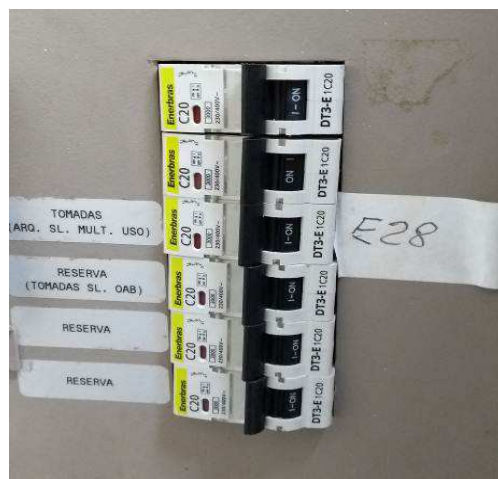
Figura 20E: Disjuntores
