## **RELATÓRIO – 14ª MEDIÇÃO**

**OBRA: EXECUÇÃO DE OBRA DE CONSTRUÇÃO DO IMÓVEL PARA O FÓRUM TRABALHISTA DE FOZ DO IGUAÇU.**

**CONTRATADA: TALLENTO CONSTRUTORA DE OBRAS LTDA.**

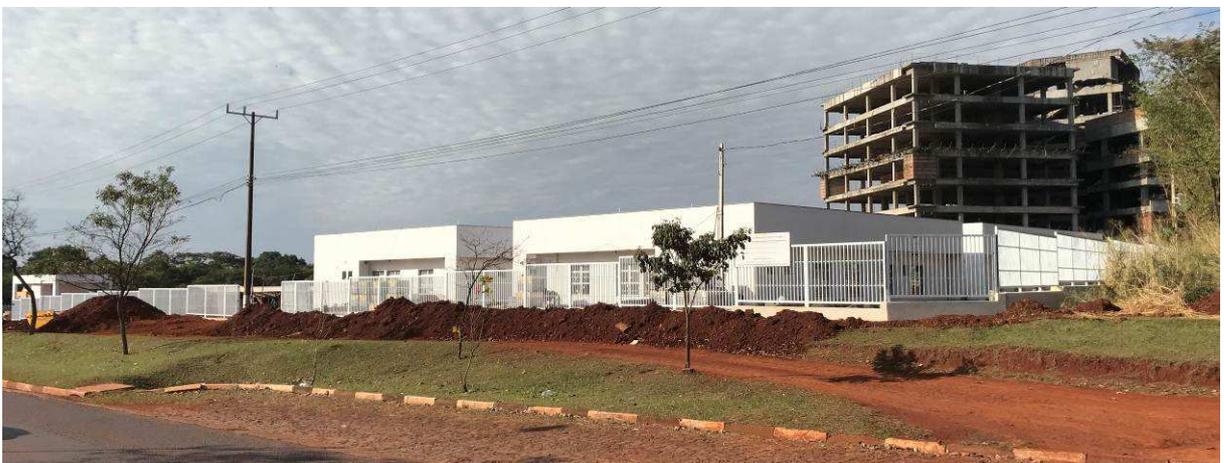
Figura 1 – Prédio do Fórum – vista externa.

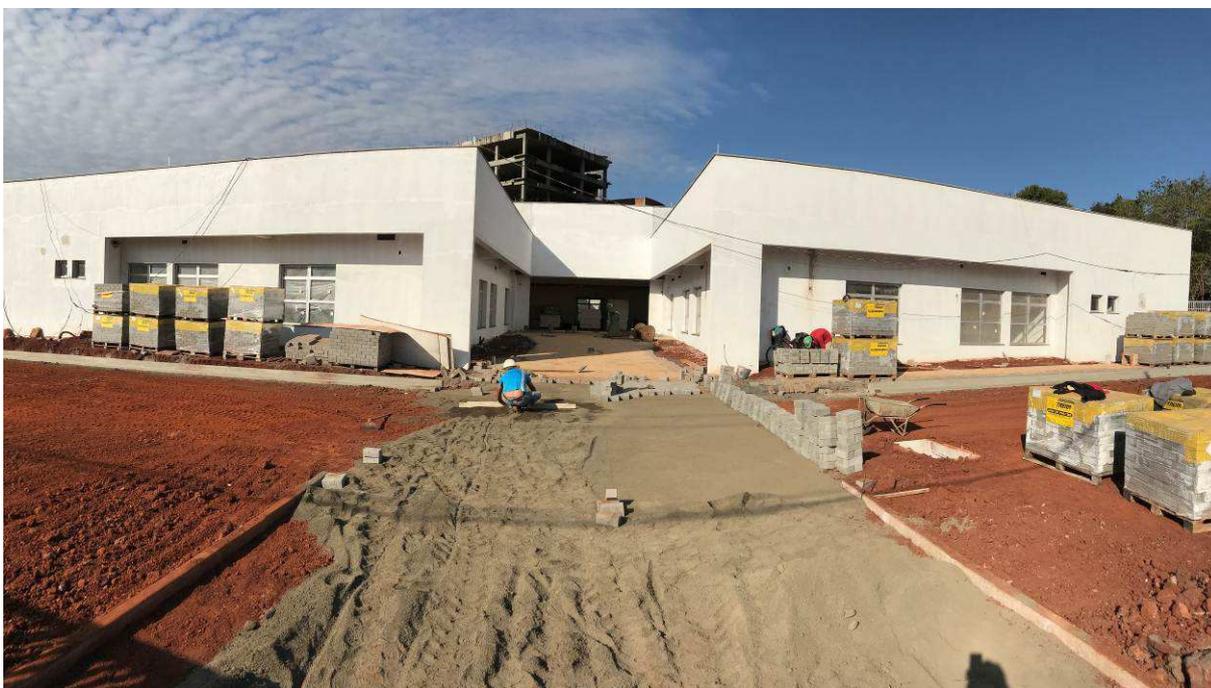
Figura 2 – Prédio do Fórum – vista externa.

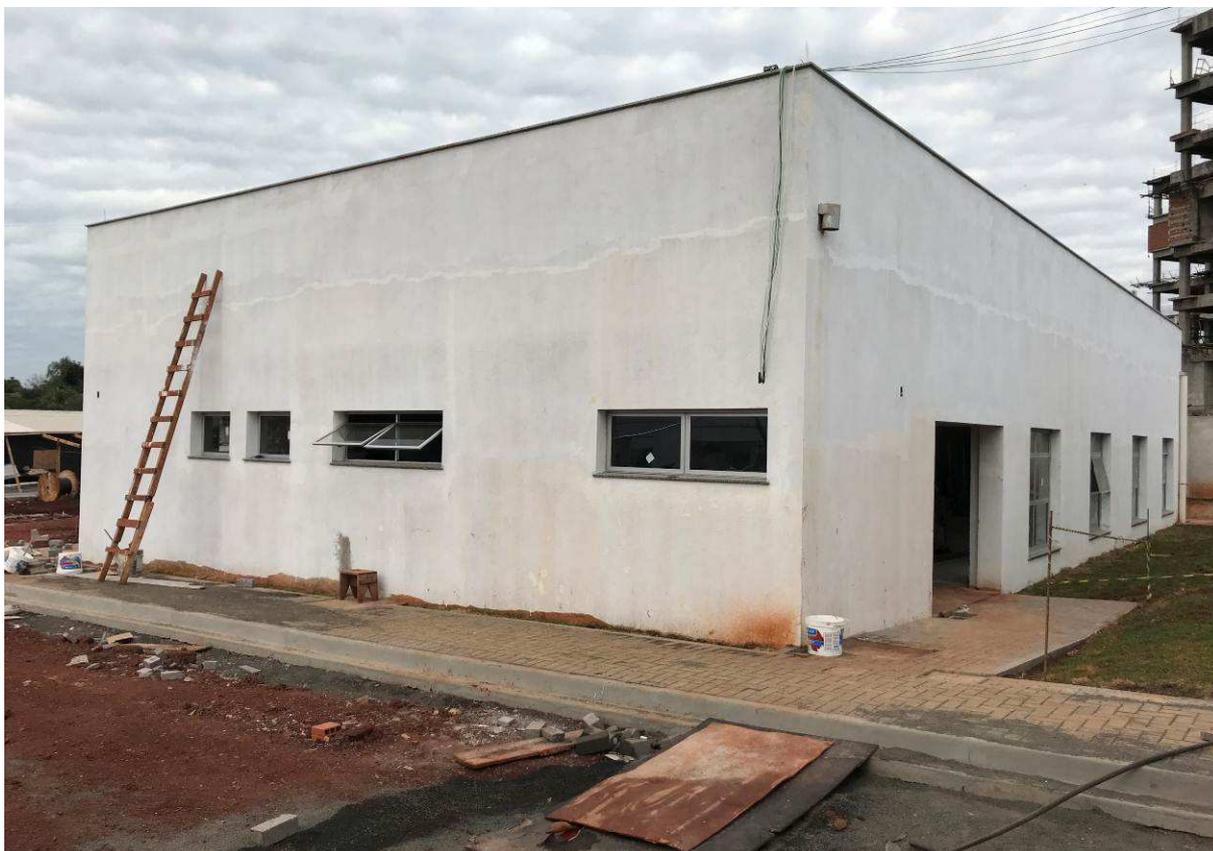
Figura 3 – Prédio do Arquivo – vista externa.

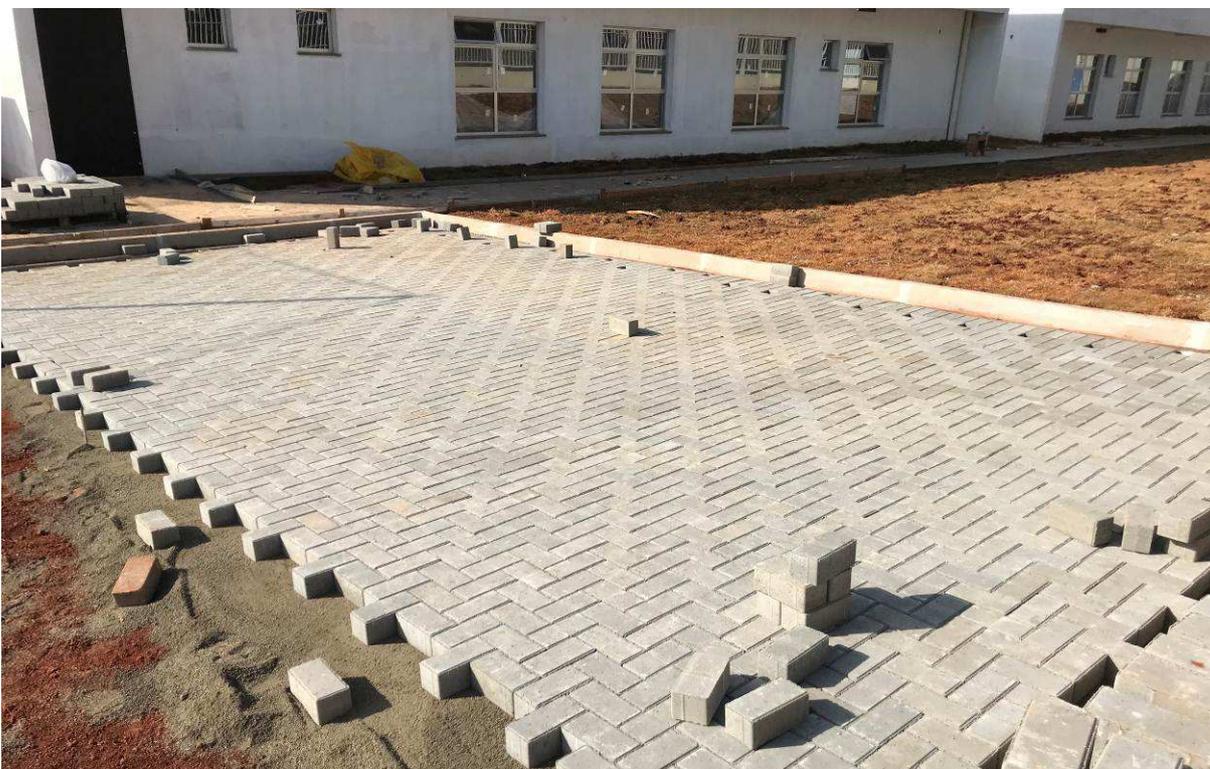
Figura 4 – Prédio do Fórum – vista externa.

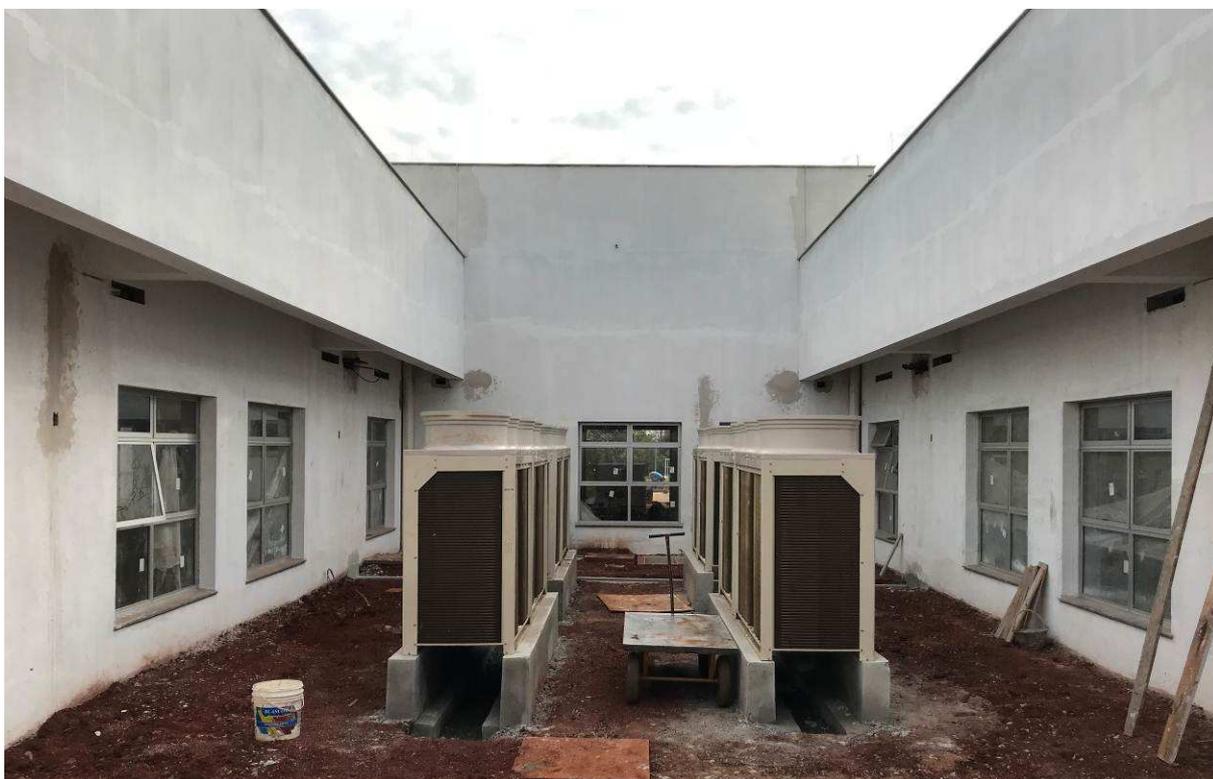
Figura 5 – Prédio do Fórum – vista externa.

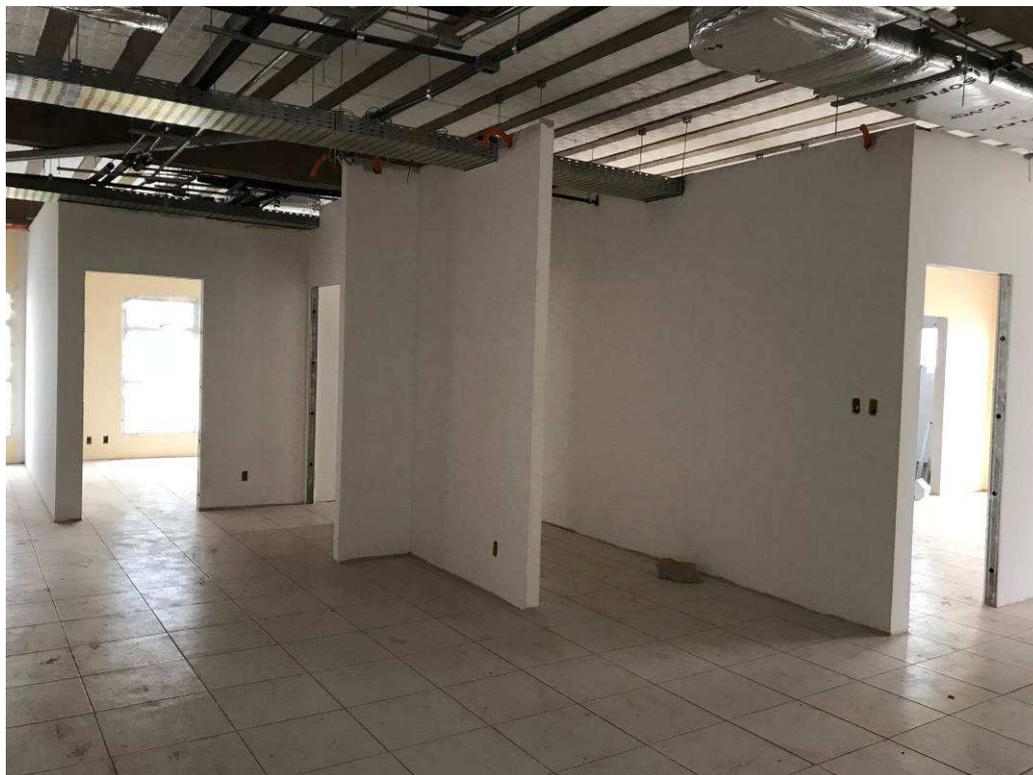
Figura 6 – Prédio do Fórum – vista interna.

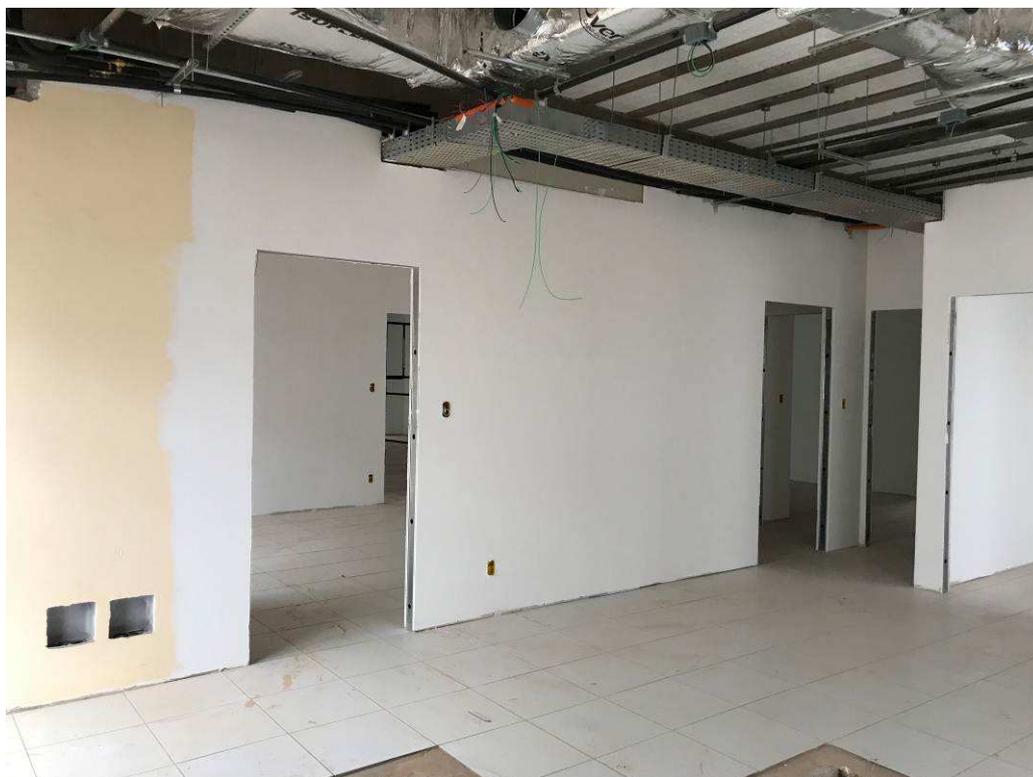
Figura 7 – Prédio do Fórum – vista interna.
