RELATÓRIO FOTOGRÁFICO - 13ª MEDIÇÃO**OBRA: CONSTRUÇÃO DO FÓRUM TRABALHISTA DE APUCARANA****CONTRATADA: PRP EMPREENDIMENTOS E CONSTRUÇÃO CIVIL LTDA - EPP**

Considerando a instituição da Comissão de Recebimento e Fiscalização da CONSTRUÇÃO DO FÓRUM TRABALHISTA DE APUCARANA, objeto do Contrato Nº 34/2017, CP 04/2016, com efeitos através do despacho exarado pela Sra. Ordenadora da Despesa, os componentes abaixo elencados apresentam o relatório fotográfico das vistorias realizadas, que tiveram como objetivo a fiscalização dos serviços executados pela Contratada, no período de 28/06/2018 até 31/07/2018 (décima terceira medição).

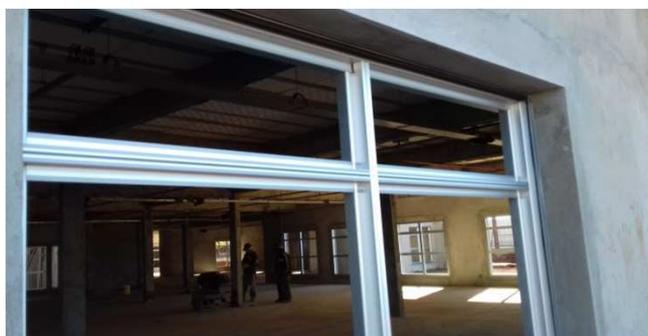
Figura 01C: caixilho de alumínio - 180x180cm - bloco da direita

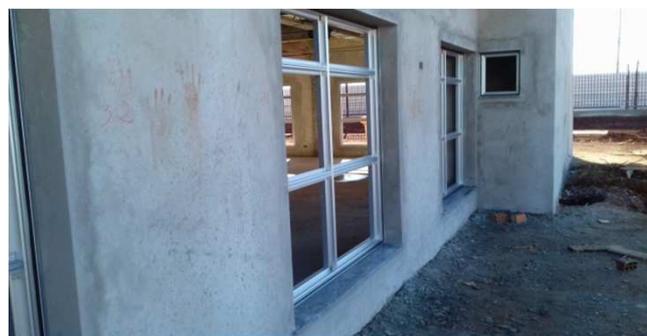
Figura 02C: caixilhos de alumínio - 180x180cm - bloco da esquerda

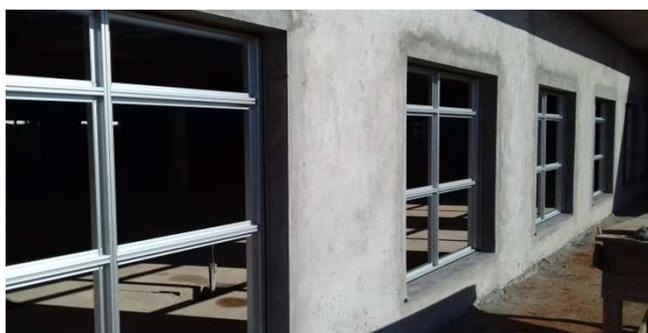
Figura 03C: caixilhos de alumínio - 180x180cm - bloco da direita - lateral

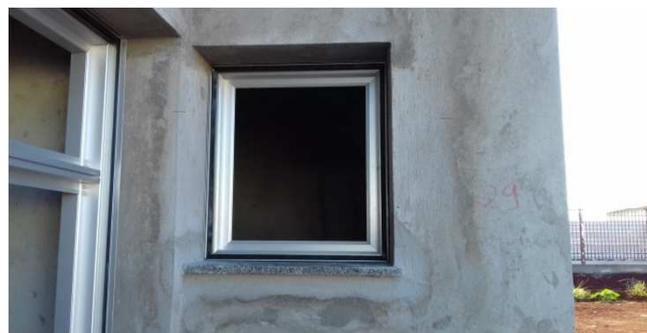
Figura 04C: caixilhos de alumínio 60x60cm - bloco da esquerda

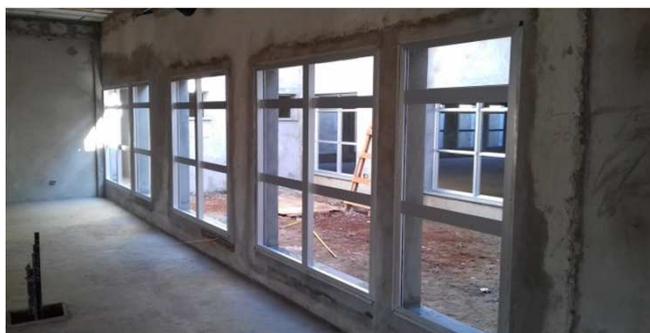
Figura 05C: caixilhos de alumínio - 180x180 e 90x180cm - vidro quádruplo

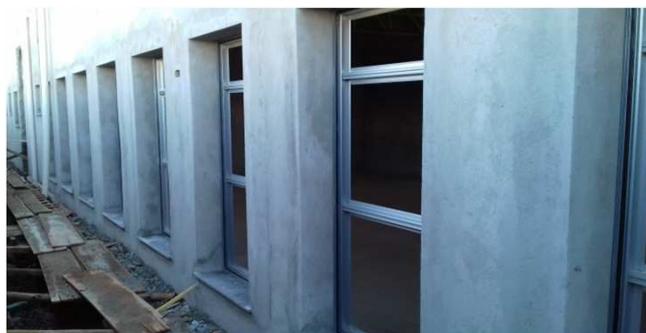
Figura 06C: caixilhos de alumínio - 90x180cm - bloco central

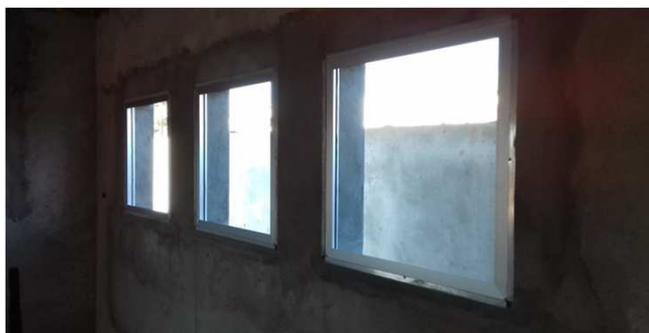
Figura 07C: caixilhos de alumínio - 90x90cm - bloco da direita

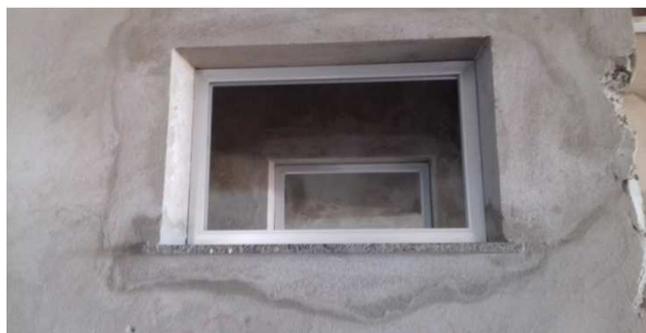
Figura 08C: caixilhos de alumínio - 90x60cm

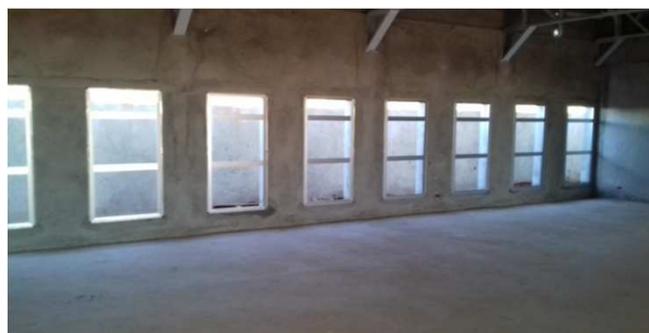
Figura 09C: caixilhos de alumínio - 90x180cm - bloco central

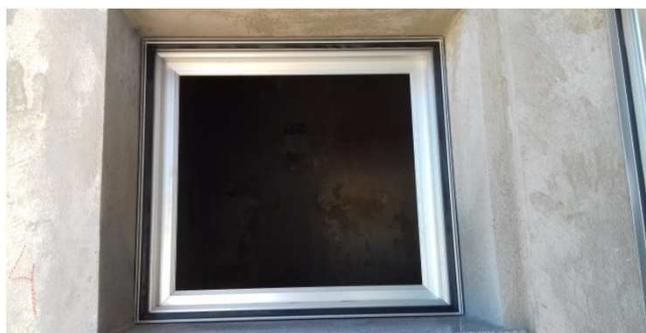
Figura 10C: caixilho de alumínio - 60x60cm - em sanitário.

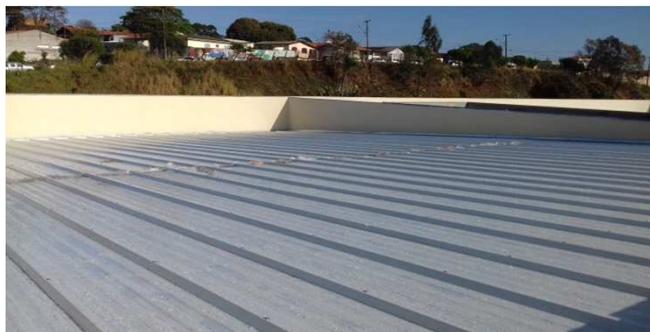
Figura 11C: Telhas sanduíche, instaladas no bloco da direita

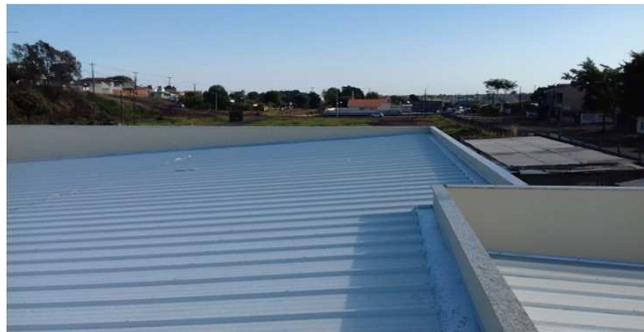
Figura 12C: Telhas sanduíche, instaladas no bloco da direita - detalhe encontro com rufo

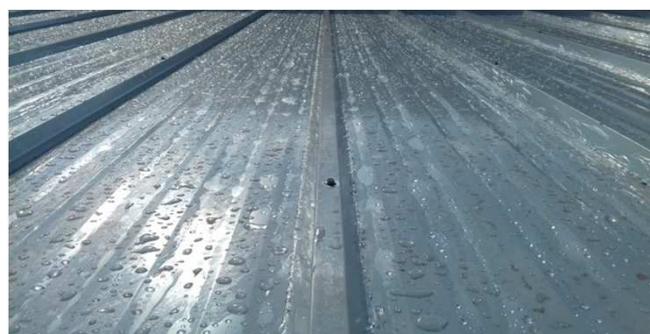
Figura 13C: Em detalhe o perfil da telha e ponto de fixação de parafuso - crista da onda

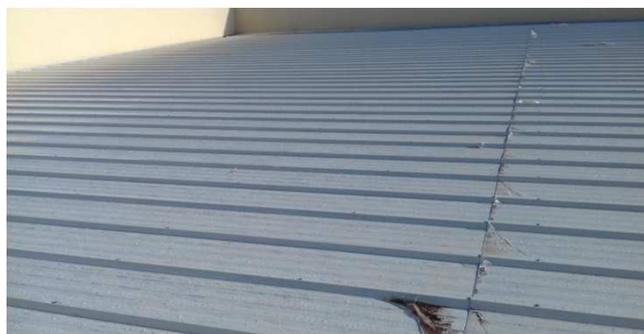
Figura 14C: Detalhe da linha de fixação e de sobreposição de telhas (tamanho maior que 12m)

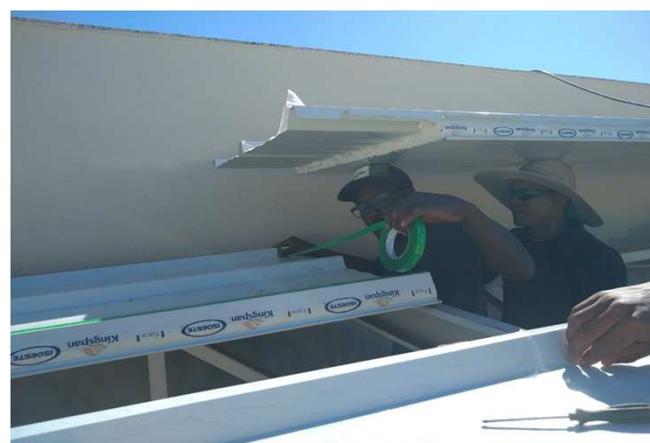
Figura 15C: trabalhador aplicando a fita de vedação "dupla-face" antes de executar a sobreposição transversal

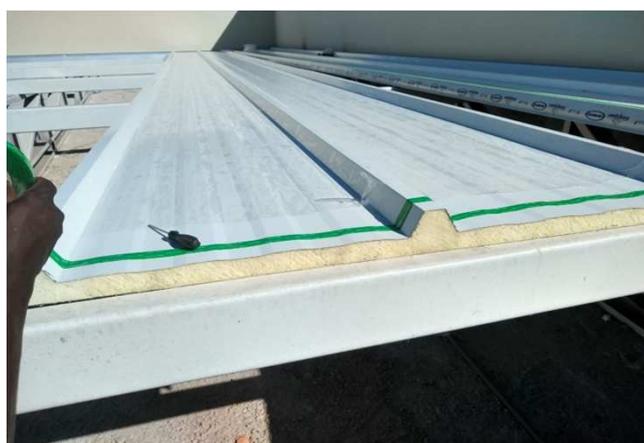
Figura 16C: sobreposição transversal sendo vedada

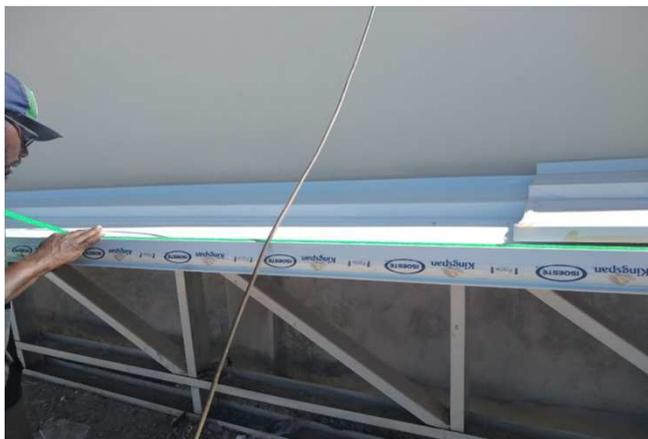
Figura 17C: Aplicação de fita de vedação na sobreposição longitudinal de telhas

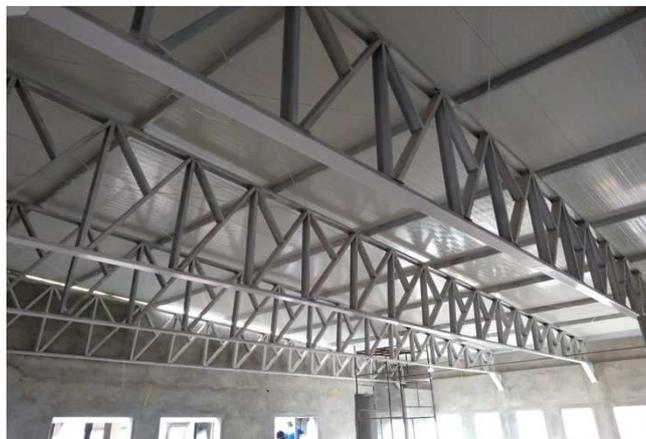
Figura 18C: visão das telhas por baixo, no vão livre das salas de múltiplo uso

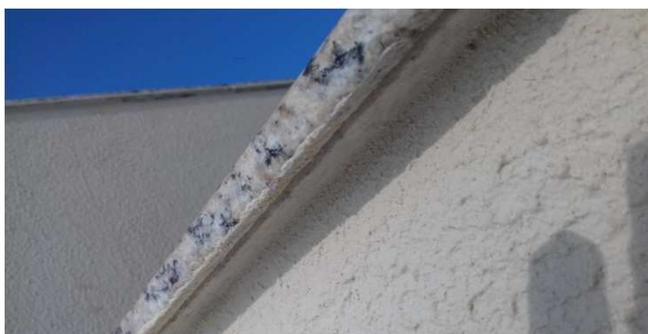
Figura 19C: Detalhe de pingadeira em uma das capas de platibanda

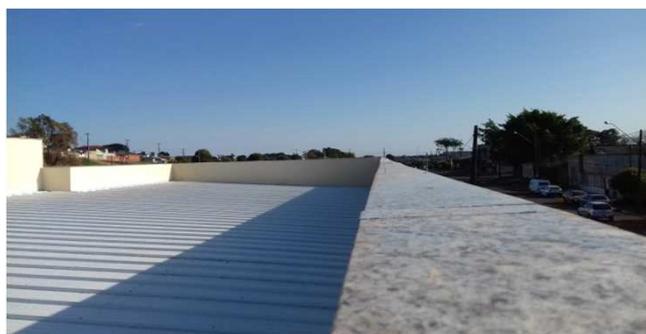
Figura 20C: Capa de platibanda, no bloco central - frente

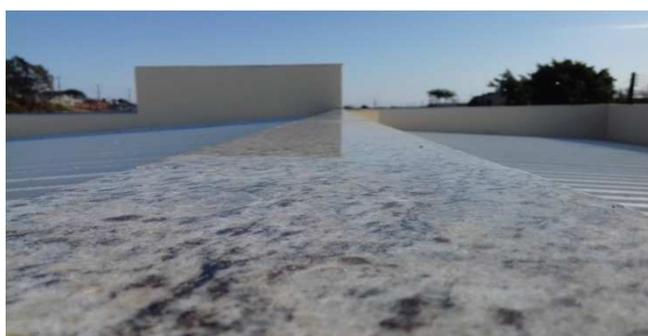
Figura 21C: Capeamento de platibanda entre duas coberturas, no bloco central

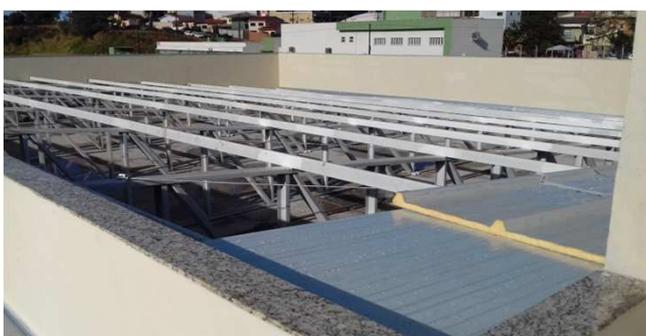
Figura 22C: Capeamento de platibanda no bloco da esquerda

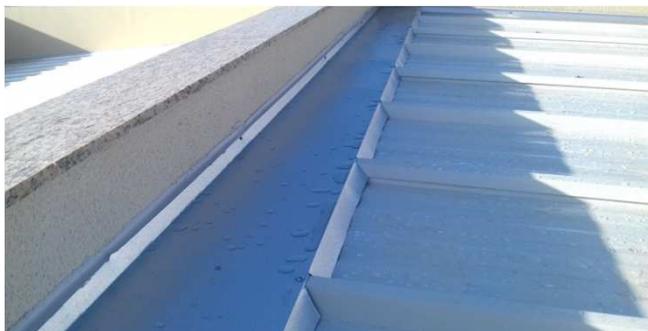
Figura 23C: Detalhe de capa e rufo, em cobertura de reservatório

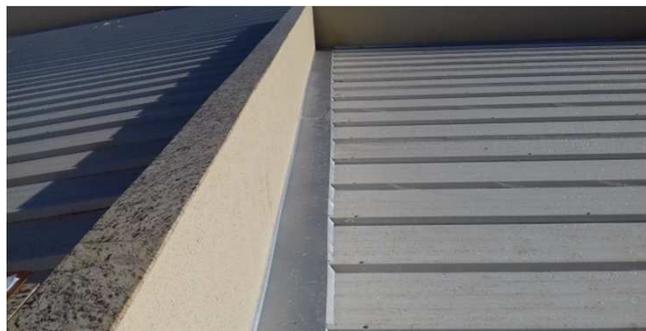
Figura 24C: Capeamento e rufo em cobertura do bloco central

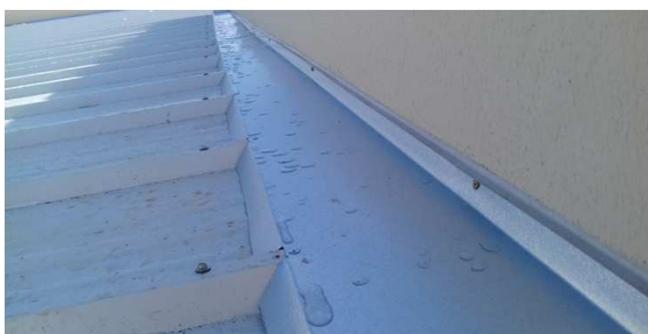
Figura 25C: Rufo recortado conforme a onda da telha, fixado com parafuso e vedado com poliuretano

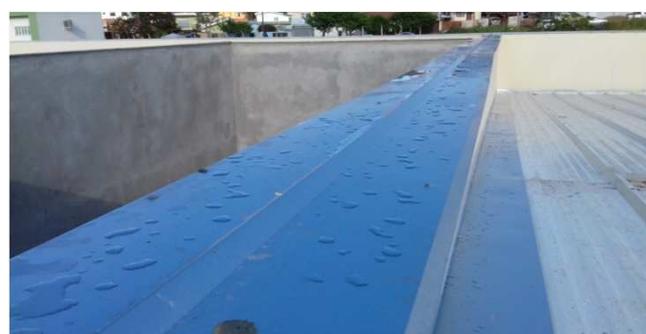
Figura 26C: Rufo flexível (com folga de dilatação), aplicado entre duas platibandas, na junta de dilatação

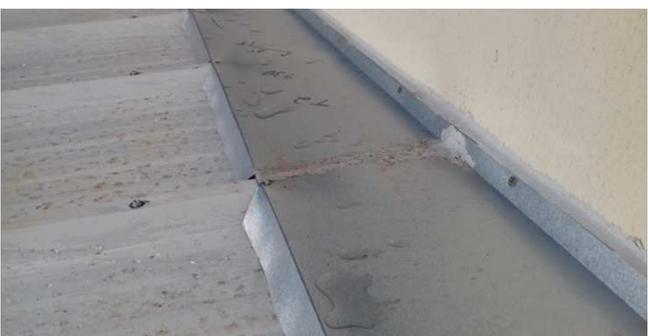
Figura 27C: Detalhe de vedação em emenda de rufo

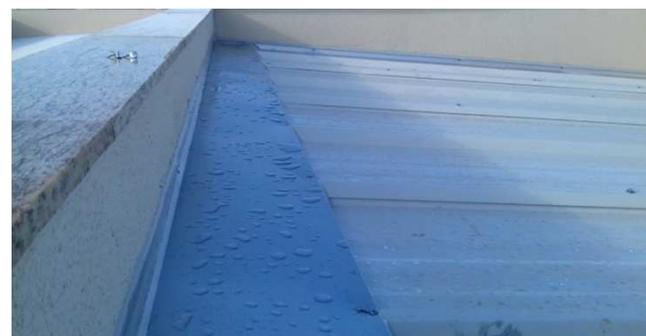
Figura 28C: Detalhe da chapa de rufo, contínua e com ondulação insignificante

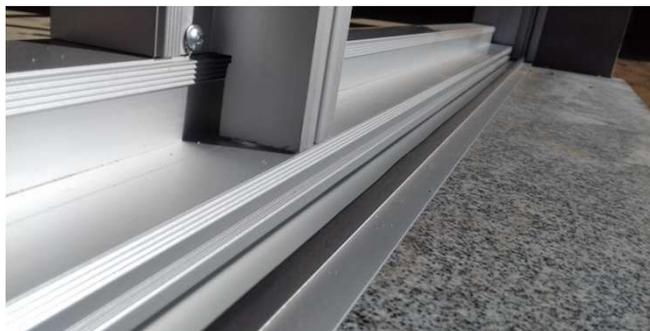
Figura 29C: Detalhe de assentamento de caixilho sobre o peitoril de granito

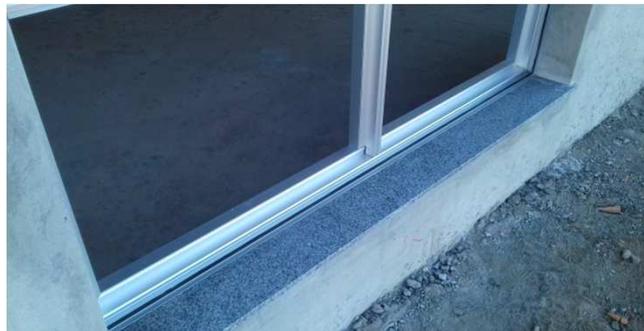
Figura 30C: Peitoril de granito em esquadria de 180x180cm

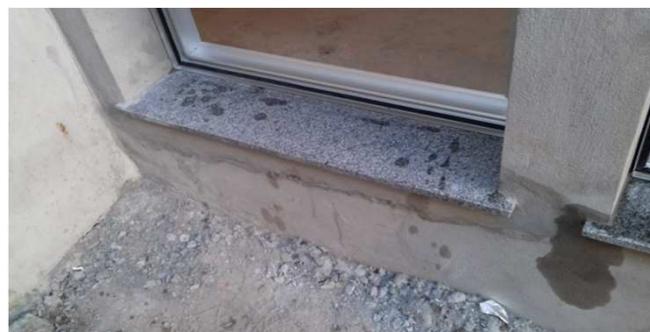
Figura 31C: Peitoril de granito em esquadria de 90x180cm

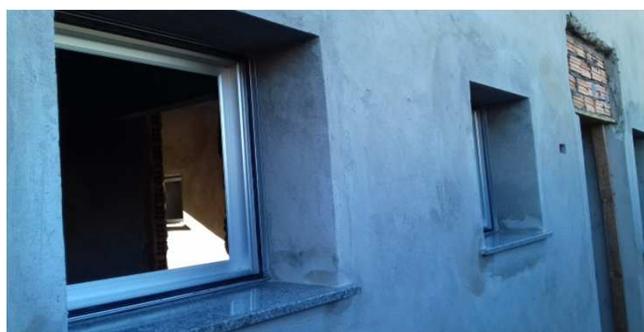
Figura 32C: Peitoril de granito em esquadria de 90x90cm

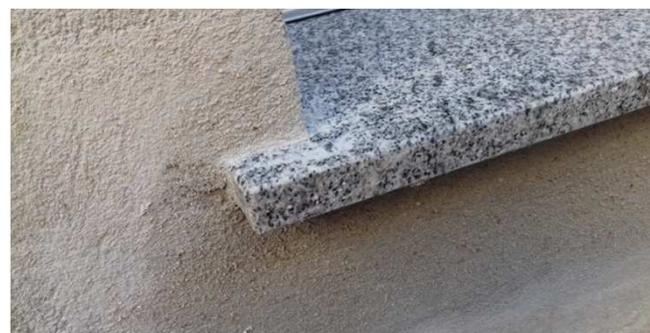
Figura 33C: Detalhe de avanço do peitoril na parede, conforme a boa técnica exige

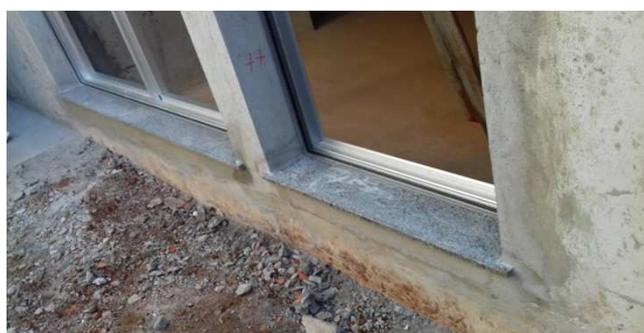
Figura 34C: Peitoris de janelas de 180 e 90cm

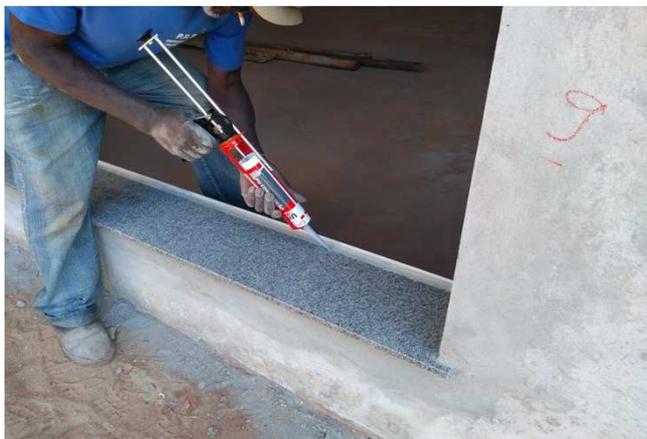
Figura 35C: Aplicação de silicone para vedar o encontro entre contramarco e peitoril, antes da fixação do caixilho

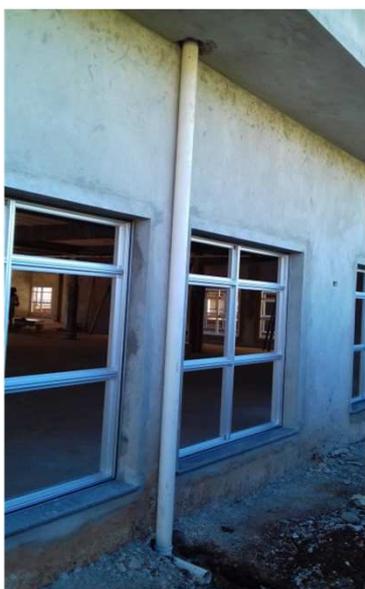
Figura 36: Prumada Pluvial - bloco da direita

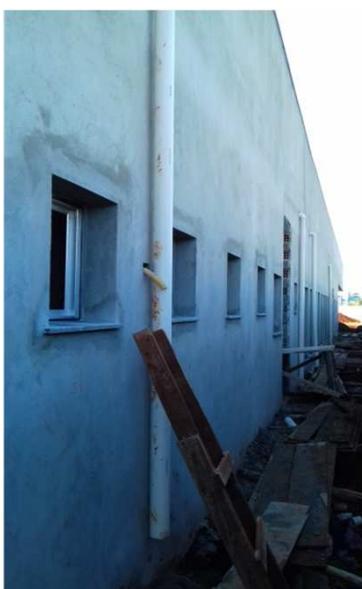
Figura 37: Prumada Pluvial - bloco da direita

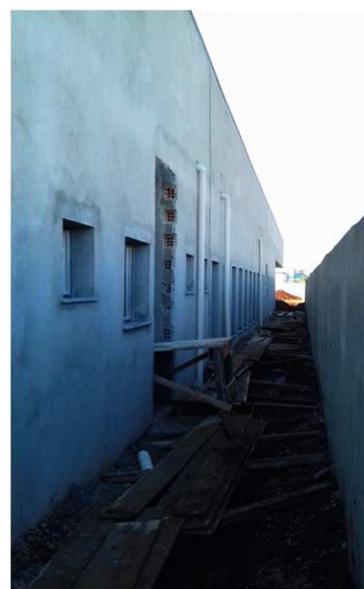
Figura 38: Prumada Pluvial - bloco central e da esquerda

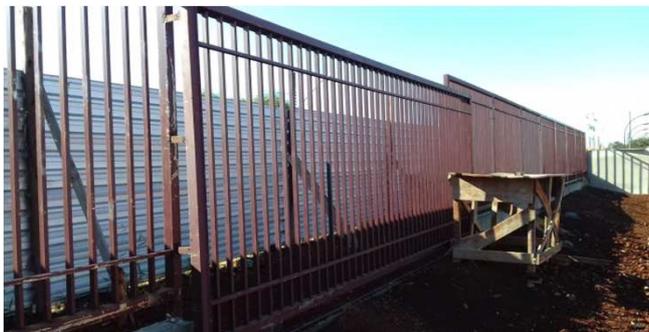
Figura 39C: Portão de acesso de veículos

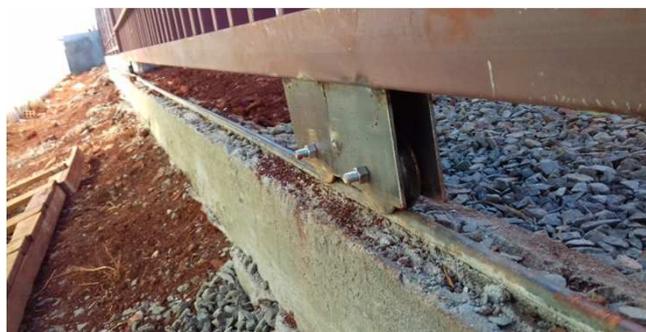
Figura 40C: Detalhe de roldanas e trilho de portão

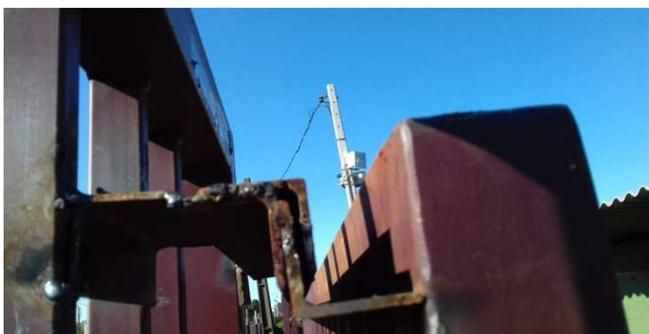
Figura 41C: Detalhe de correia de portão

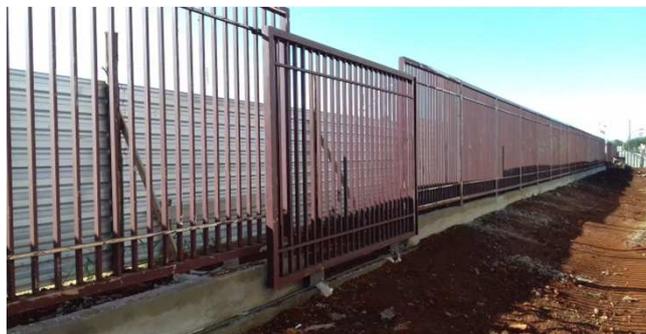
Figura 42C: Portão de acesso de pedestres

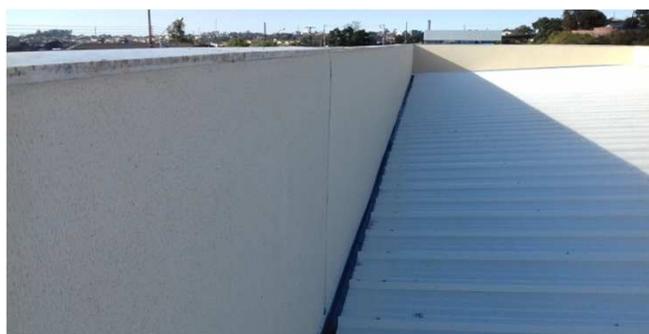
Figura 43C: Pintura de face interna de platibanda - bloco da direita

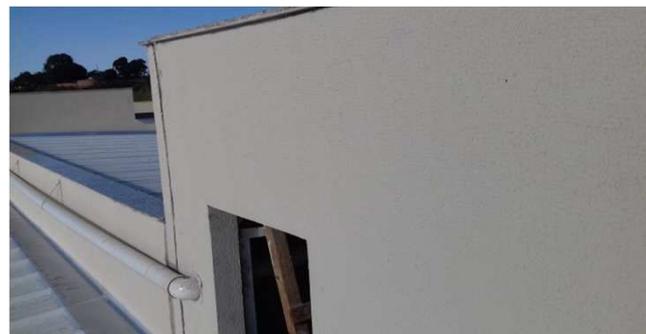
Figura 44C: Pintura de face interna de platibanda - bloco central

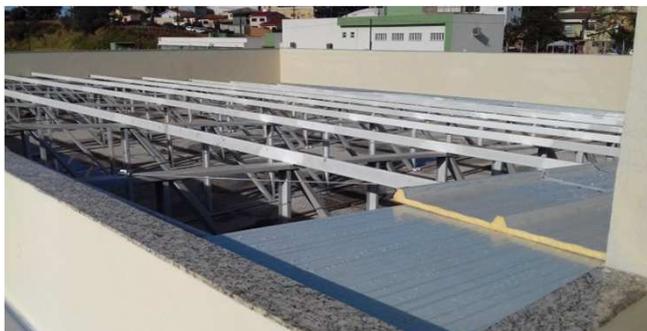
Figura 45C: Pintura de platibanda - bloco da esquerda

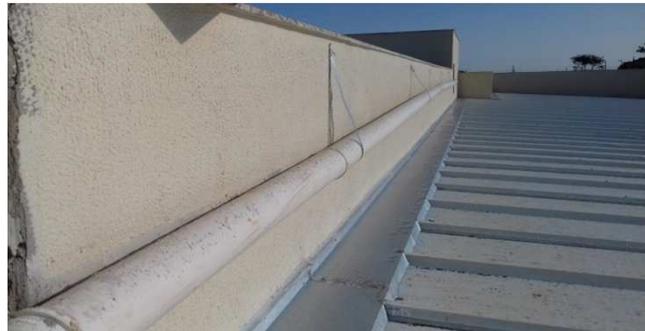
Figura 46C: Pintura de face interna de platibanda - bloco central
