RELATÓRIO FOTOGRÁFICO – 1º ADITIVO

**OBRA: EXECUÇÃO DE OBRA DE REFORMA DO IMÓVEL PARA O FÓRUM
TRABALHISTA DE CURITIBA.**

CONTRATADA: FORTALLEZA ENGCLIN LTDA.

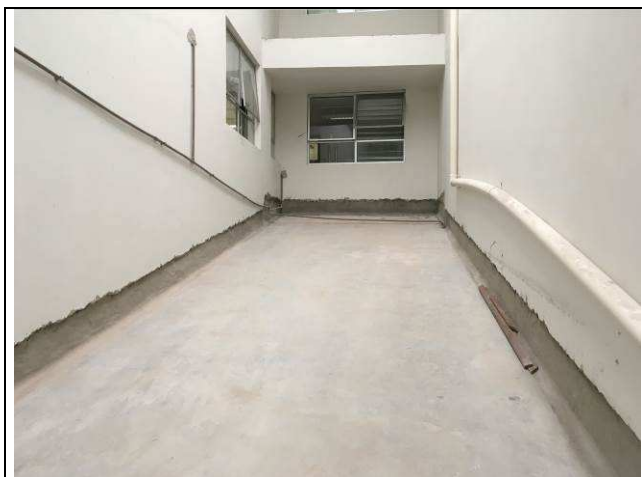
Figura 01C: Demolição da alvenaria.

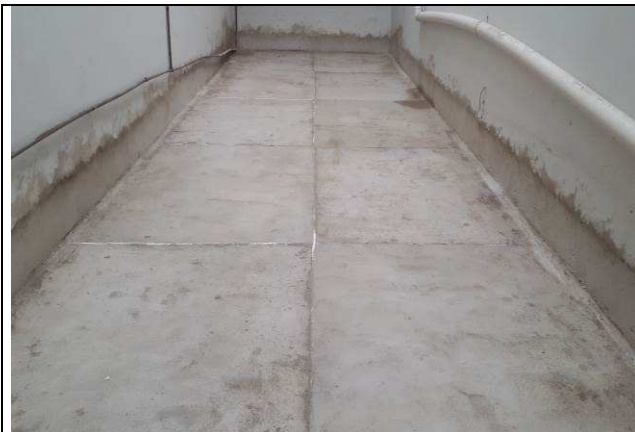
Figura 02C: Embutimento da manta asfáltica.

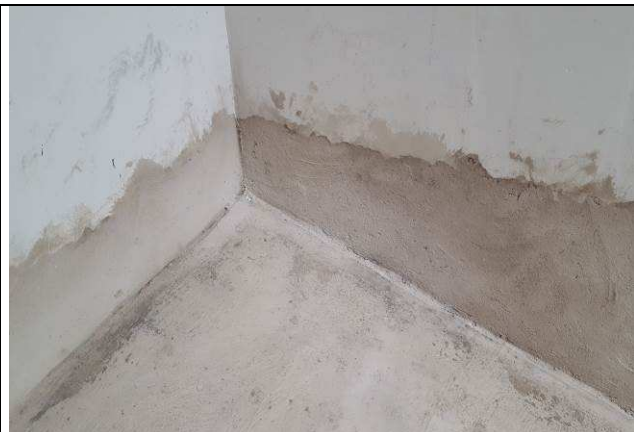
Figura 03C: Embutimento da manta asfáltica.

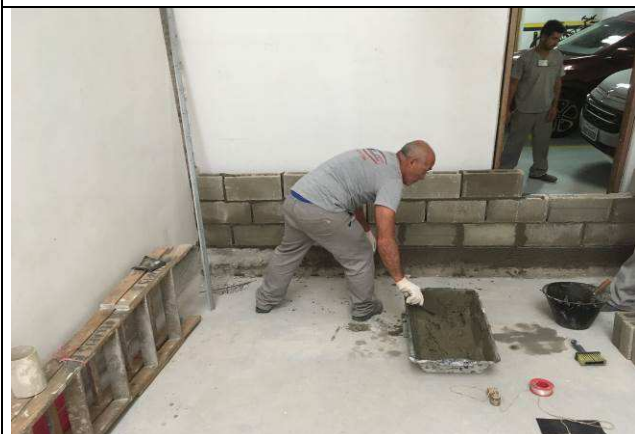
Figura 04C: Fechamento do vão remanescente da porta de acesso

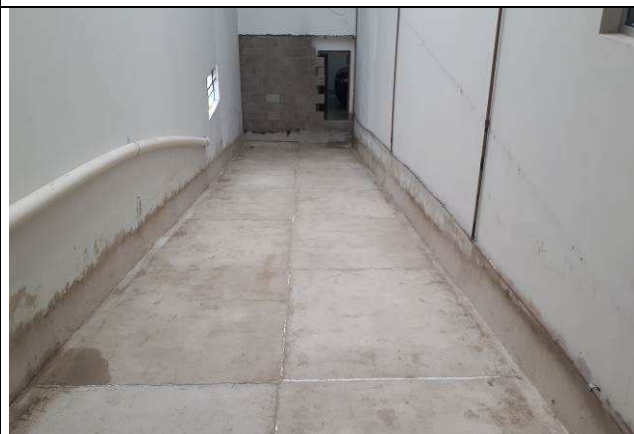
Figura 05C: Fechamento do vão remanescente da porta de acesso

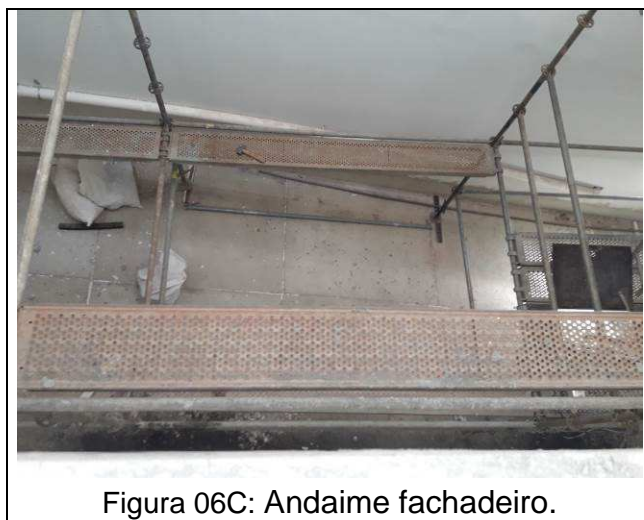
Figura 06C: Andaime fachadeiro.

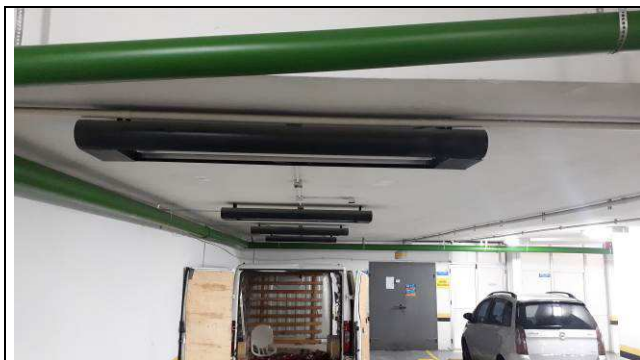
Figura 07C: Nova prumada, fixada no teto da garagem.

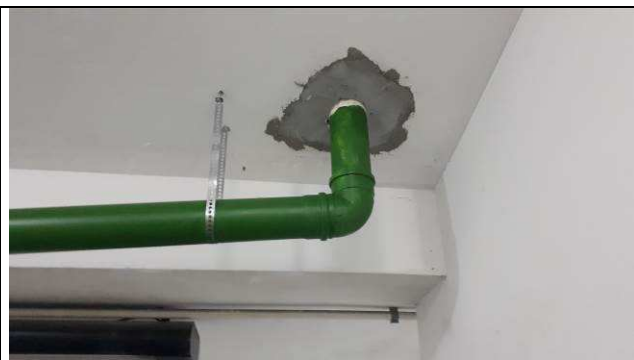
Figura 08C: Nova prumada, fixada no teto da garagem.

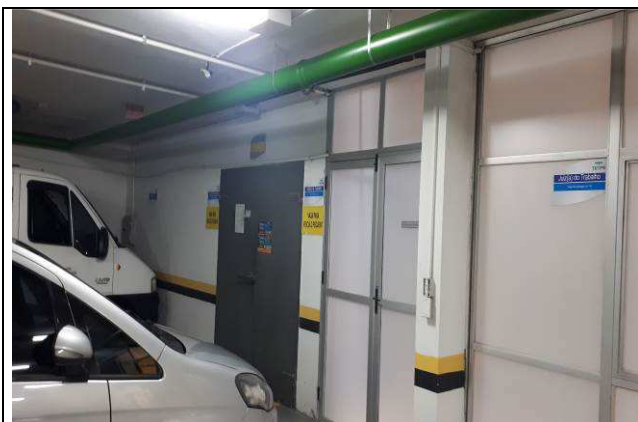
Figura 09C: Nova prumada, fixada no teto da garagem.
