RELATÓRIO FOTOGRÁFICO – 15ª MEDIÇÃO

**OBRA: EXECUÇÃO DE OBRA DE CONSTRUÇÃO DO IMÓVEL PARA O FÓRUM
TRABALHISTA DE FOZ DO IGUAÇU.**

CONTRATADA: TALLENTO CONSTRUTORA DE OBRAS LTDA

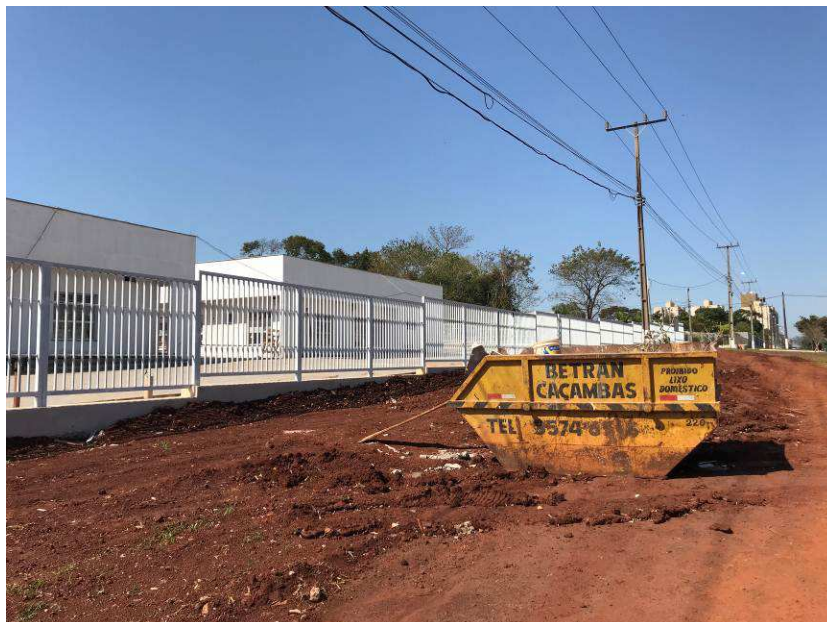
Figura 01C: Caçamba para retirada de entulhos.

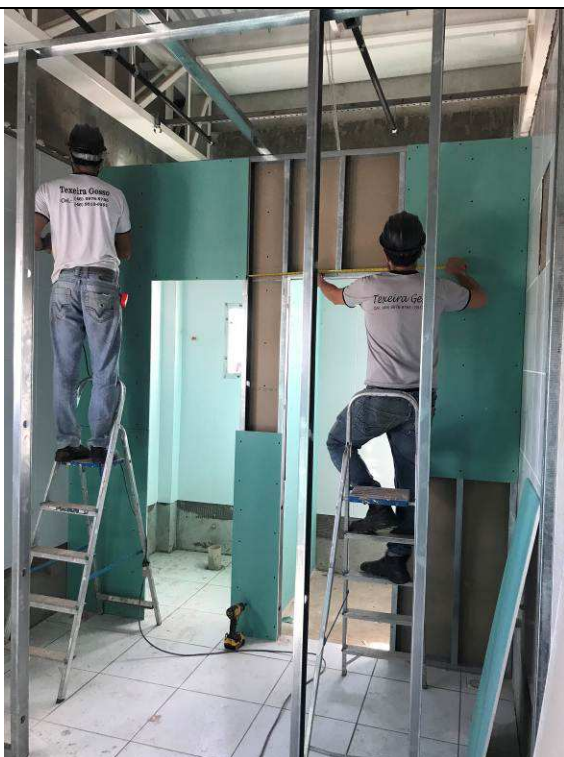
Figura 08C: Paredes de gesso acartonado - sanitários do Arquivo.

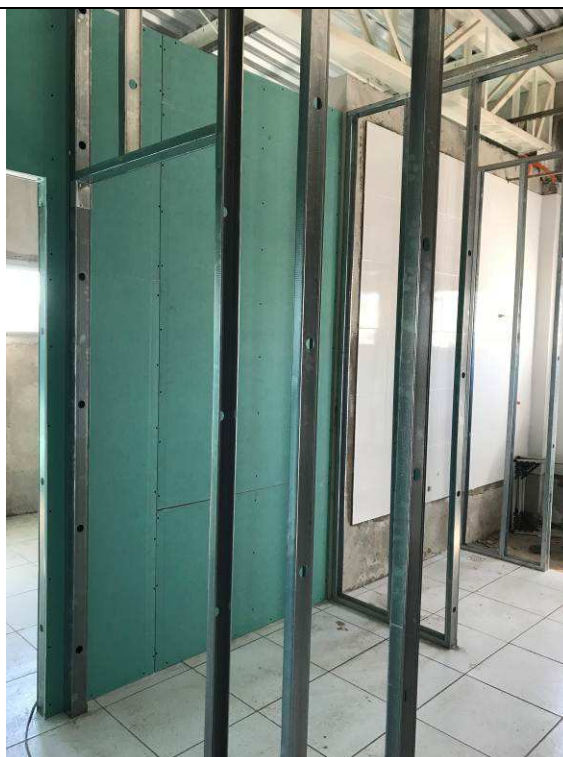
Figura 09C: Paredes de gesso acartonado - copa do Arquivo.

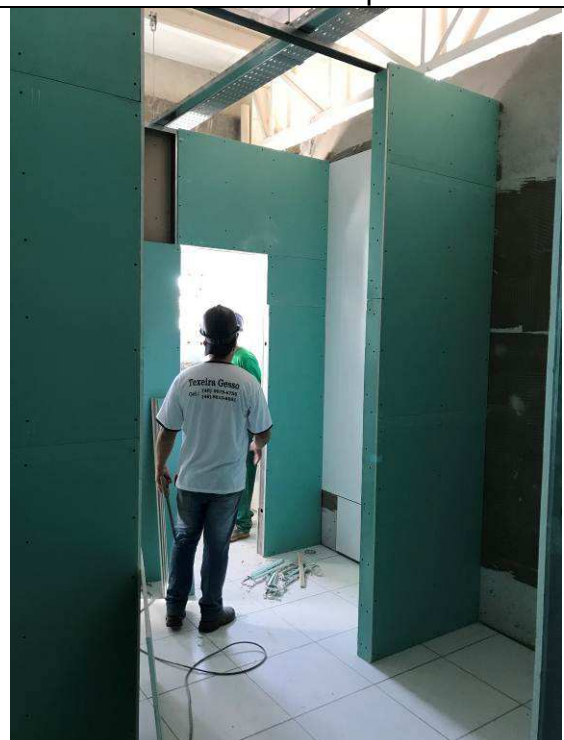
Figura 10C: Paredes de gesso acartonado - sanitários do Arquivo.

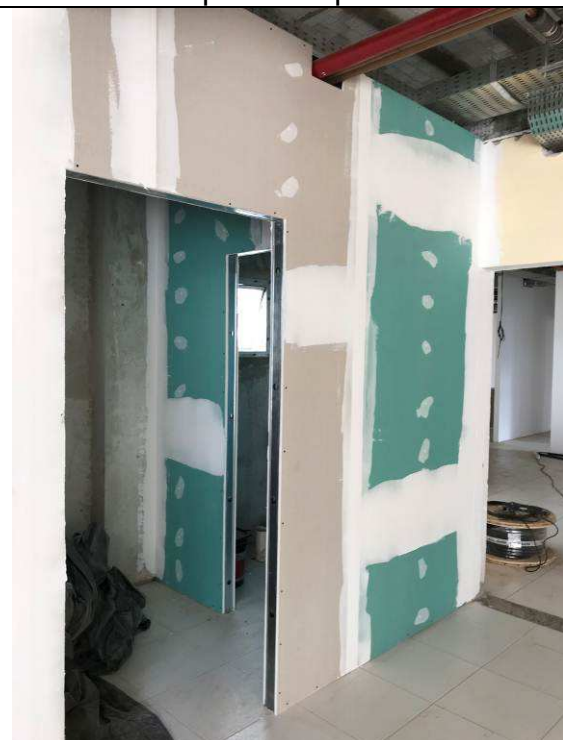
Figura 11C: Paredes de gesso acartonado - sala de apoio administrativo - hall Fórum.

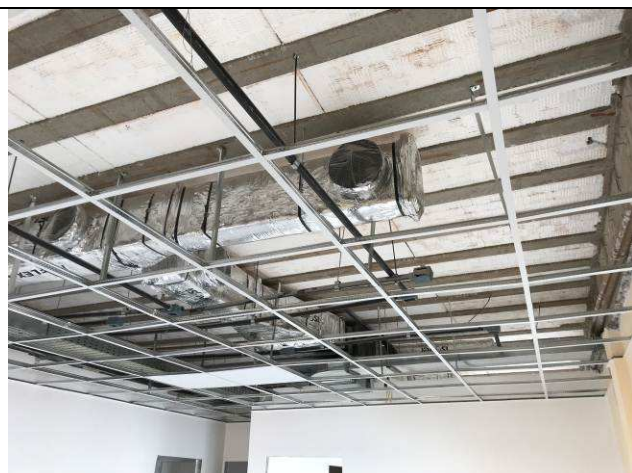
Figura 18C: Perfis metálicos do forro modular removível - 1ª Vara.

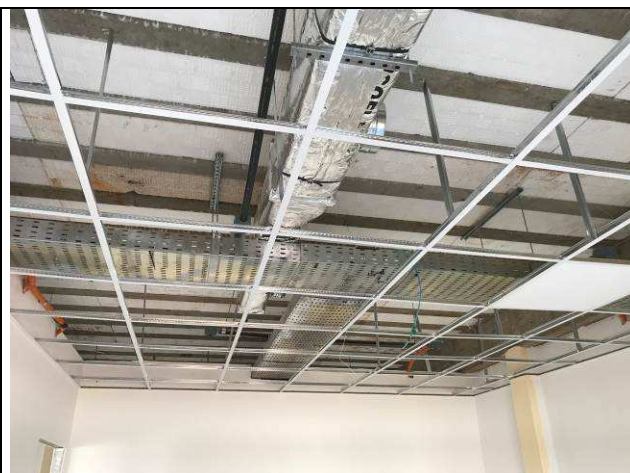
Figura 19C: Perfis metálicos do forro modular removível - 1ª Vara.

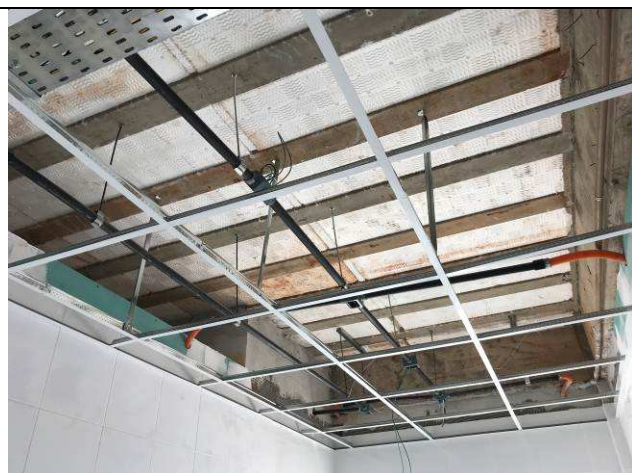
Figura 22C: Perfis metálicos do forro modular removível - 1ª Vara.

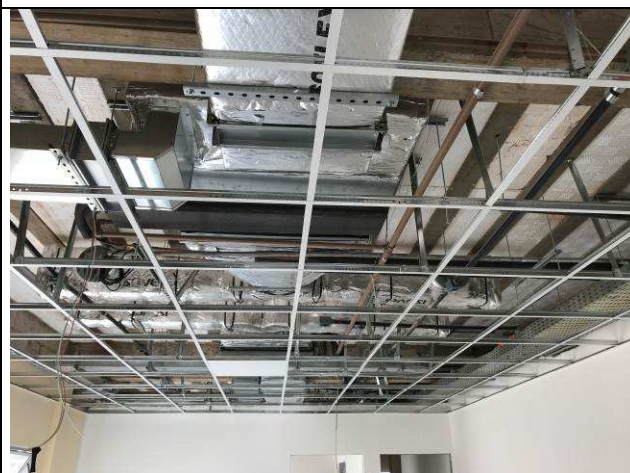
Figura 23C: Perfis metálicos do forro modular removível - 1ª Vara.

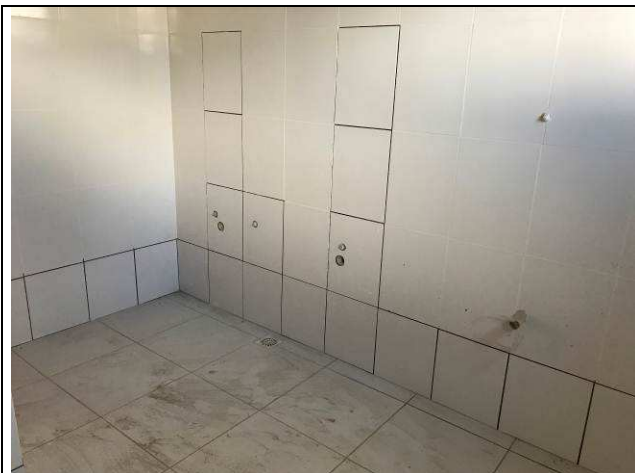
Figura 24C: Azulejos - banheiros públicos.

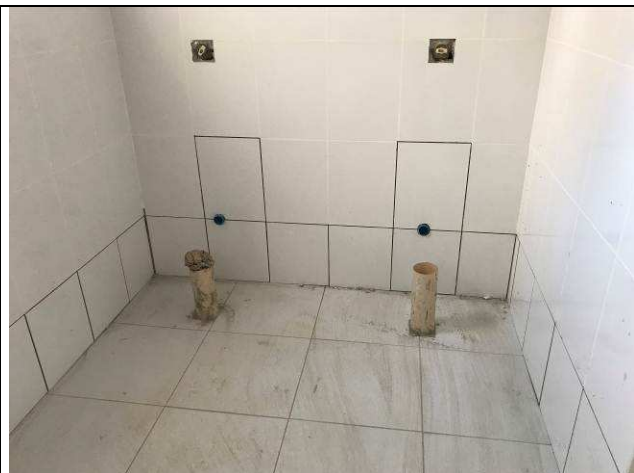
Figura 25C: Azulejos - banheiros públicos.

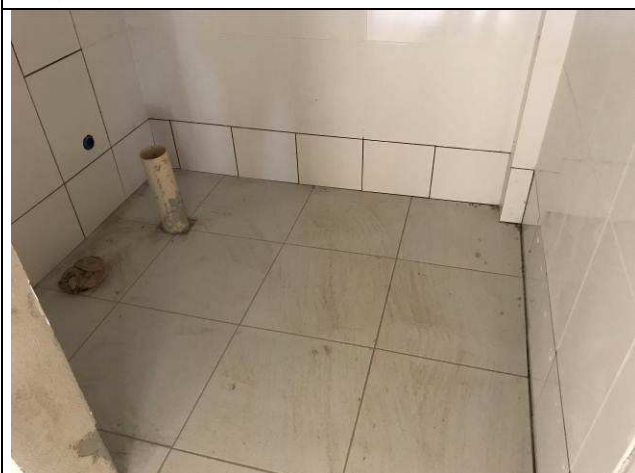
Figura 26C: Azulejos - banheiros públicos.

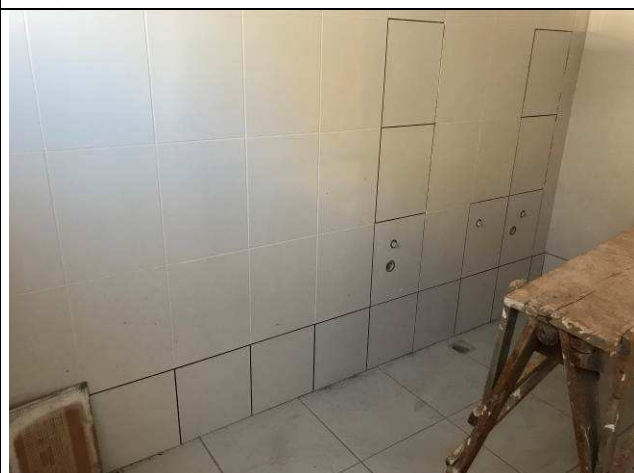
Figura 27C: Azulejos - banheiros públicos.

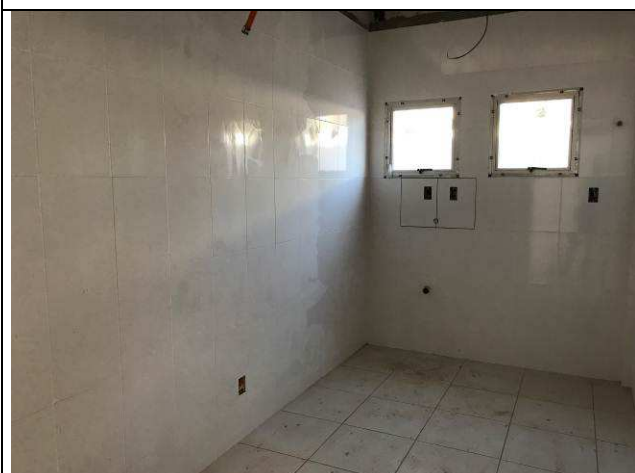
Figura 28C: Azulejos - copa da 3ª Vara.

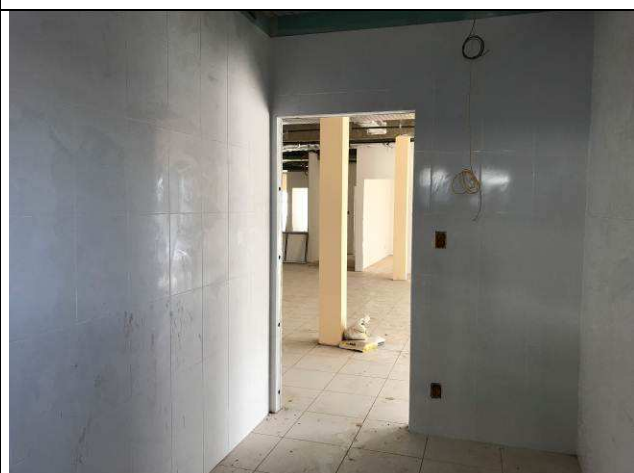
Figura 29C: Azulejos - copa da 3ª Vara.

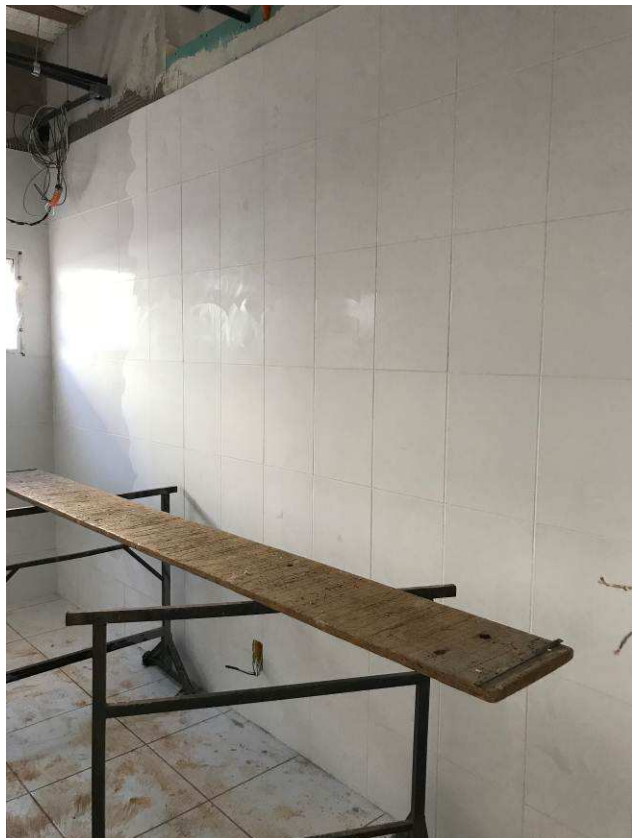
Figura 30C: Azulejos - copa da 2ª Vara.

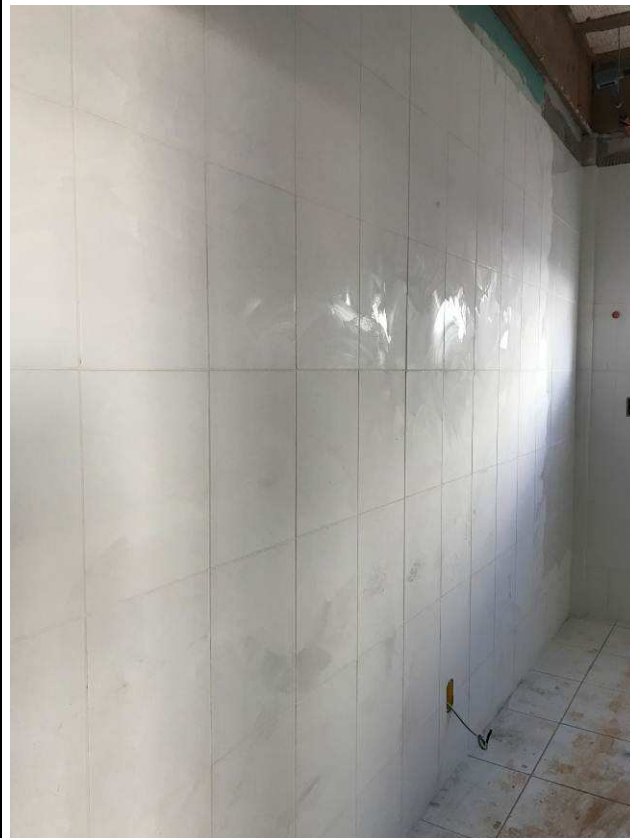
Figura 31C: Azulejos - copa da 2ª Vara.

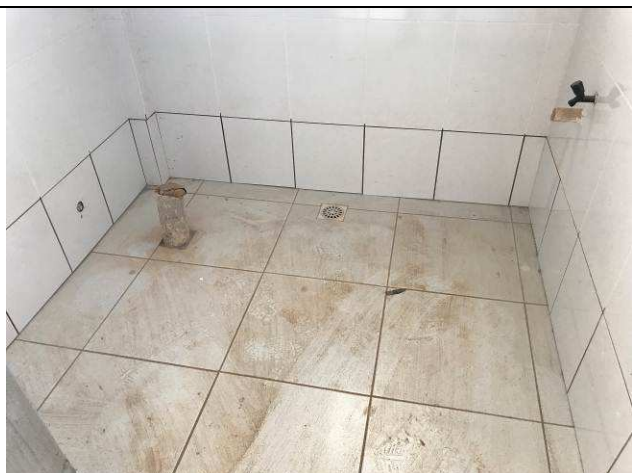
Figura 32C: Azulejos - banheiro da secretaria da 3ª Vara.

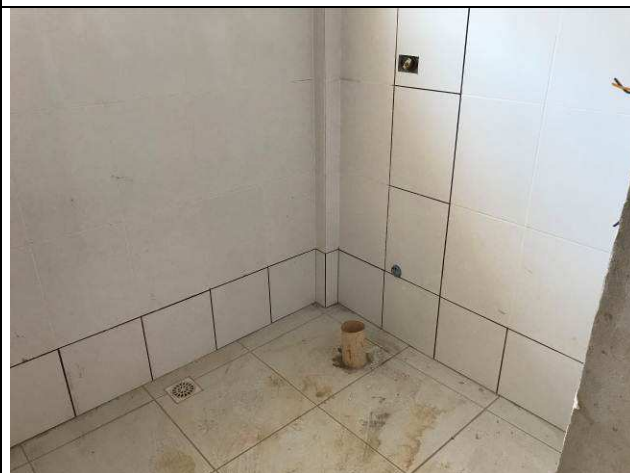
Figura 33C: Azulejos - banheiro da secretaria da 3ª Vara.

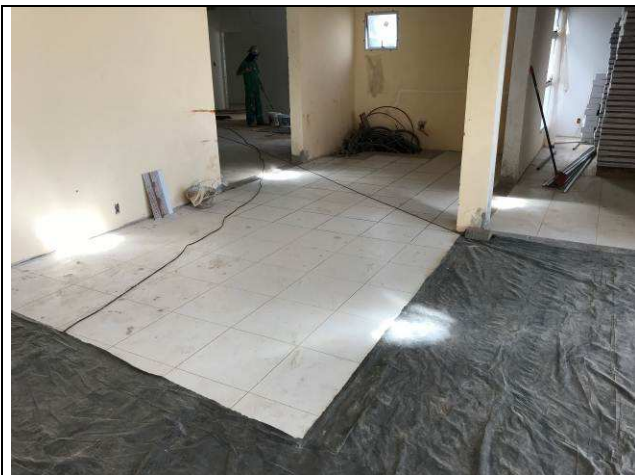
Figura 34C: Piso cerâmico - hall Fórum.

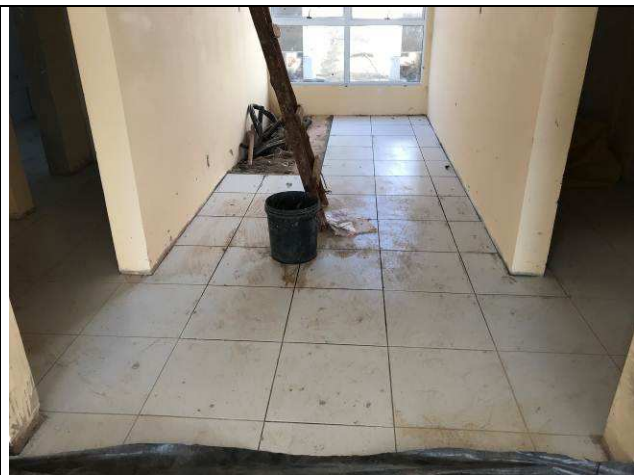
Figura 35C: Piso cerâmico - hall Fórum.

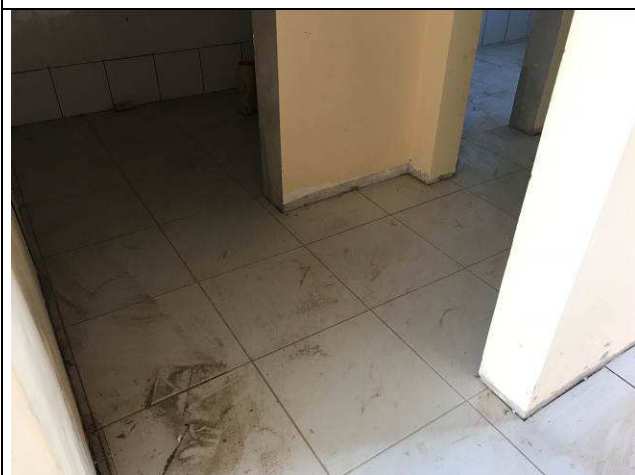
Figura 36C: Piso cerâmico - banheiros públicos.

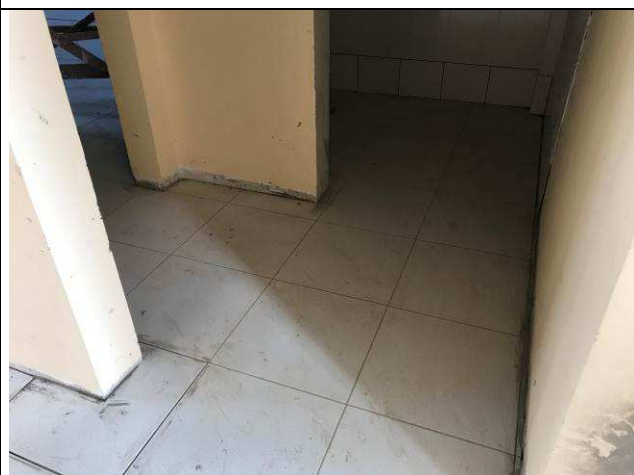
Figura 37C: Piso cerâmico - banheiros públicos.

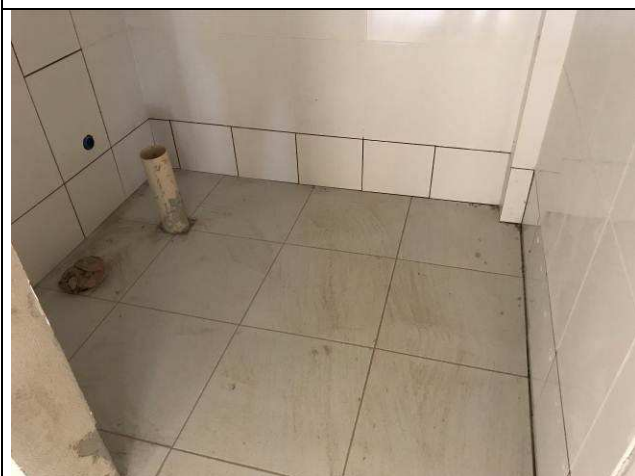
Figura 38C: Piso cerâmico - bwc público.

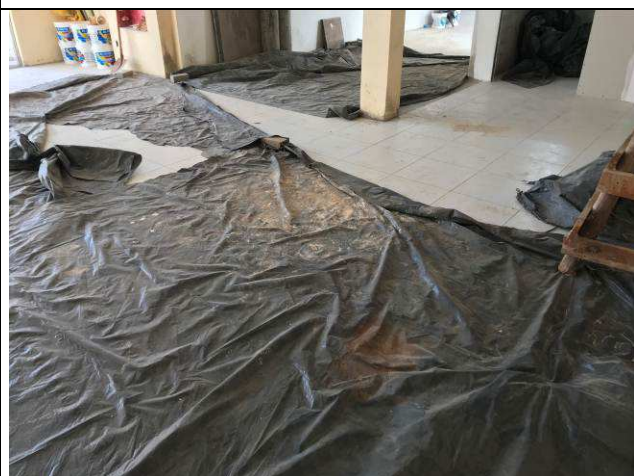
Figura 39C: Piso cerâmico - hall Fórum.

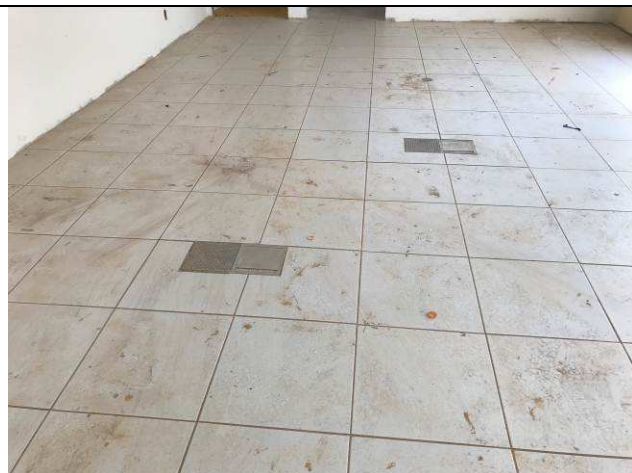
Figura 40C: Piso cerâmico - caixas de piso
- salas de audiências.

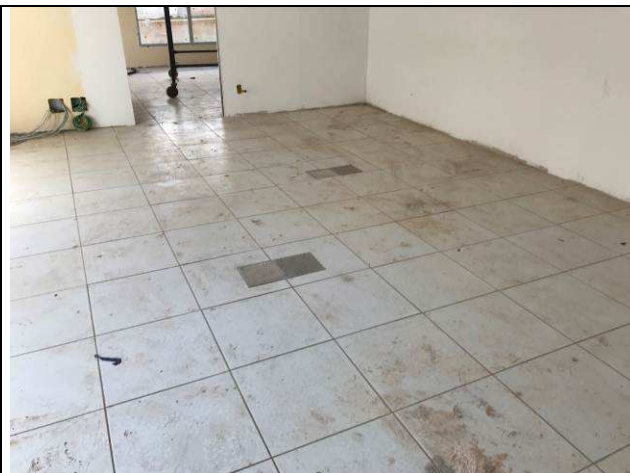
Figura 41C: Piso cerâmico - caixas de piso
- salas de audiências.

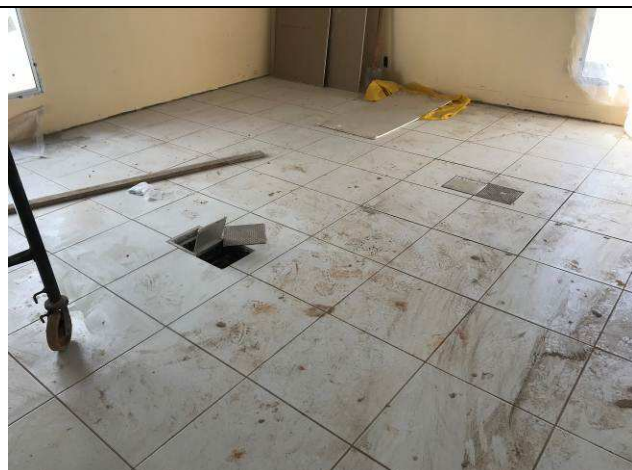
Figura 42C: Piso cerâmico - caixas de piso
- salas de audiências.

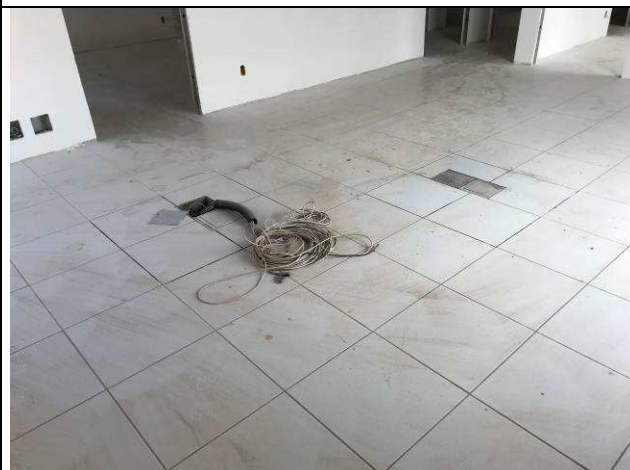
Figura 43C: Piso cerâmico - caixas de piso
- salas de audiências.

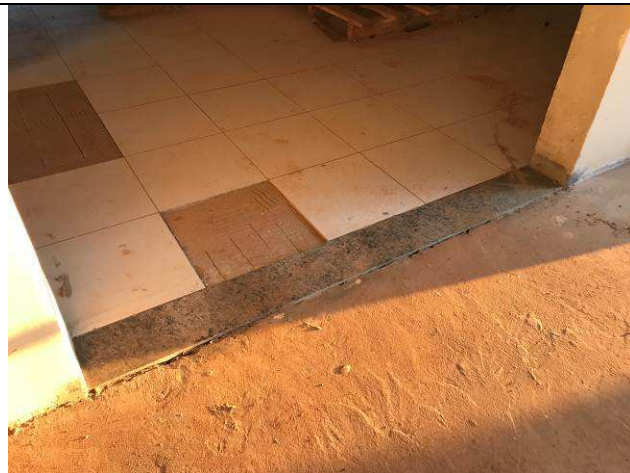
Figura 46C: Soleira - hall Fórum.

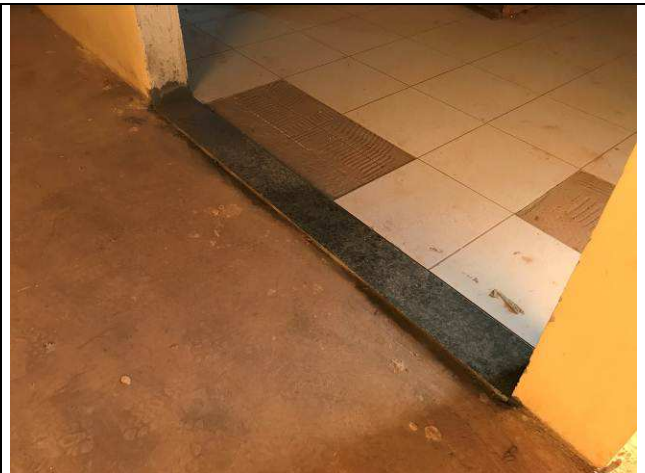
Figura 47C: Soleira - hall Fórum.

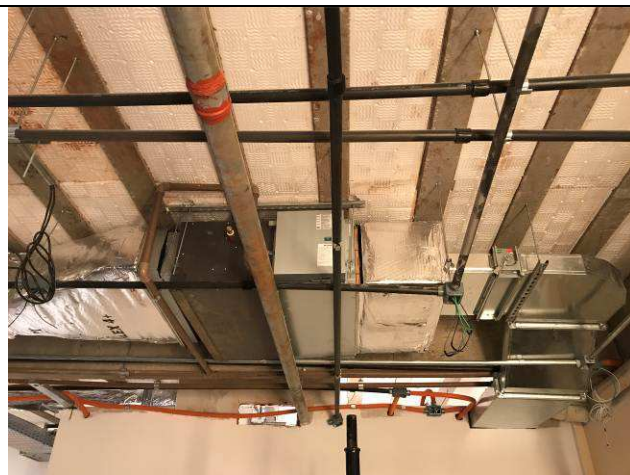
Figura 48C: Evaporadora - 4,0HP - 1ª Vara.

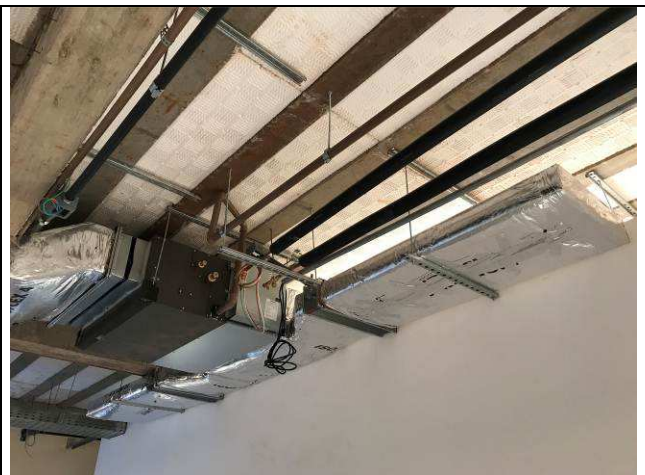
Figura 49C: Evaporadora - 4,0HP - 1ª Vara.

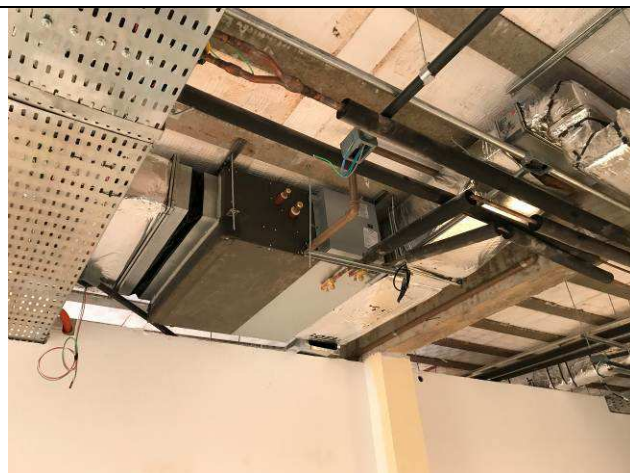
Figura 50C: Evaporadora - 4,0HP - 1ª Vara.

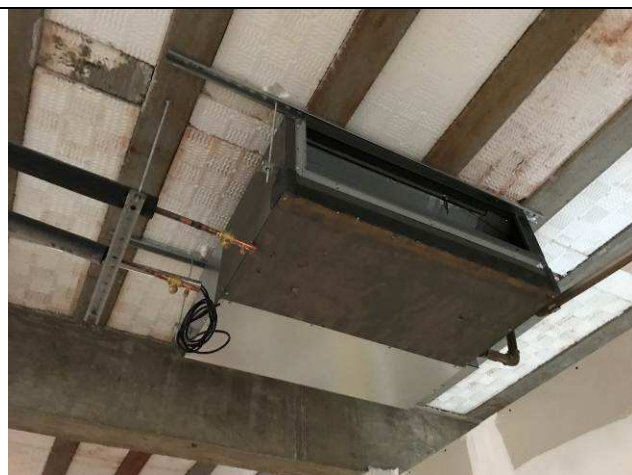
Figura 52C: Evaporadora - 4,0HP - 2ª Vara.

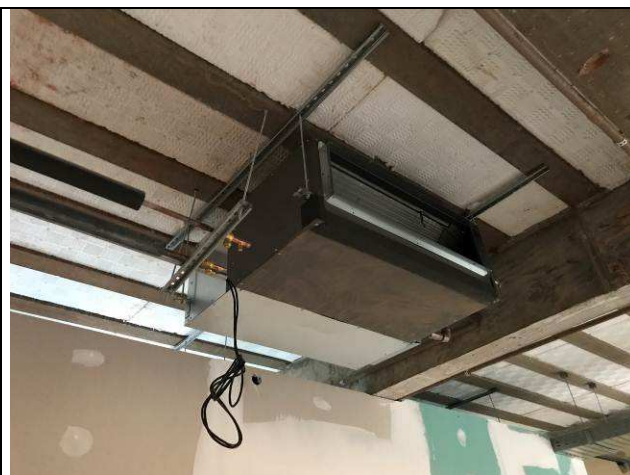
Figura 53C: Evaporadora - 4,0HP - 2ª Vara.

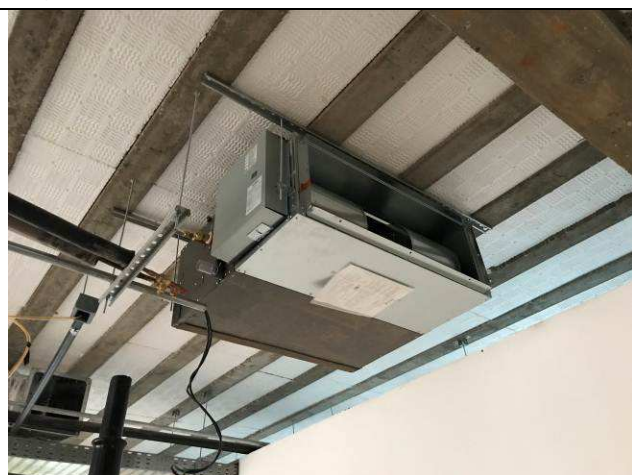
Figura 54C: Evaporadora - 4,0HP - 3ª Vara.

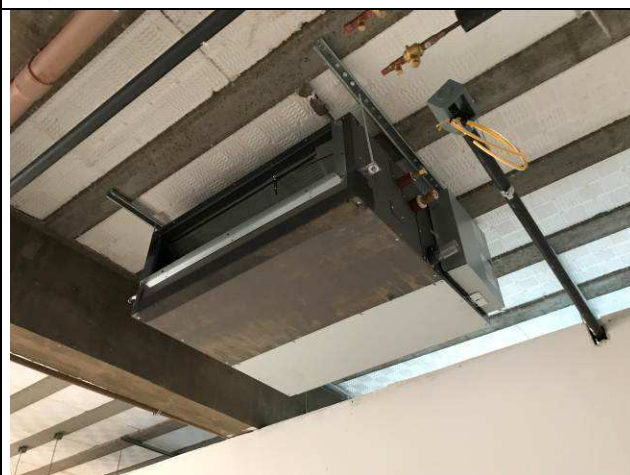
Figura 55C: Evaporadora - 4,0HP - 3ª Vara.

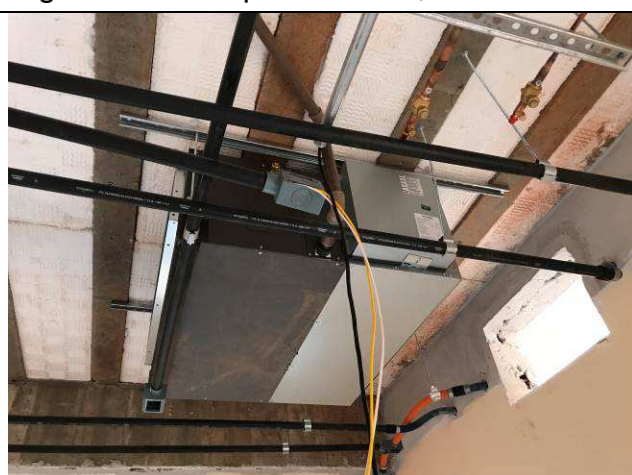
Figura 56C: Evaporadora - 4,0HP - Sala Múltiplo Uso.

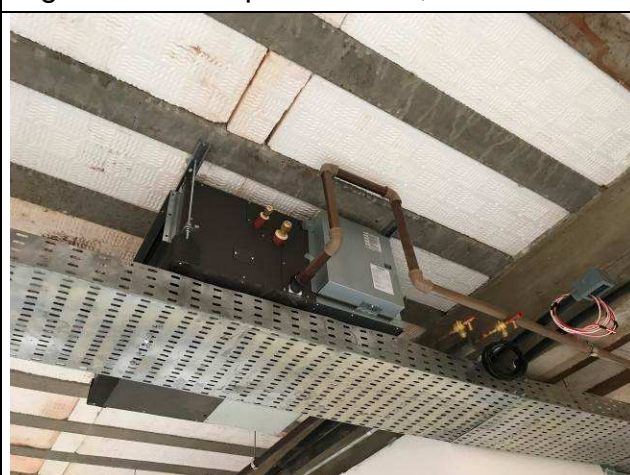
Figura 57C: Evaporadora - 4,0HP - Distribuição / Sala dos Oficiais.

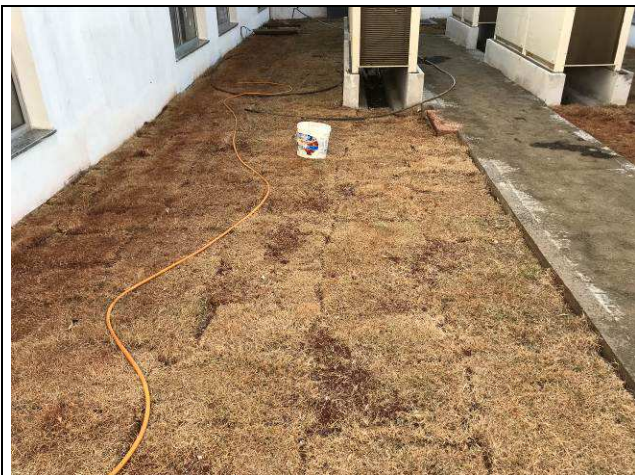
Figura 58C: Grama plantada - área das condensadoras de ar condicionado.

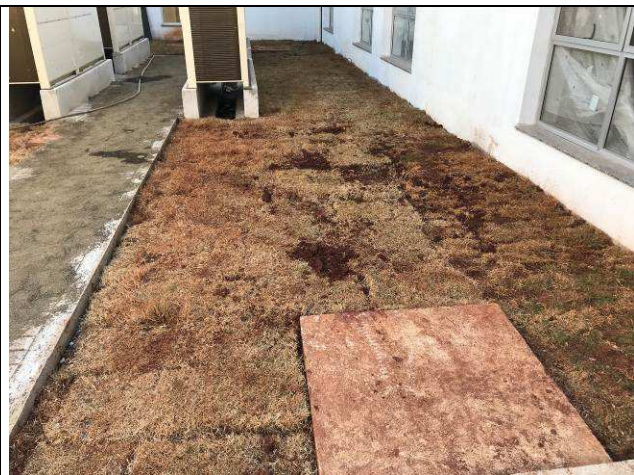
Figura 59C: Grama plantada - área das condensadoras de ar condicionado.

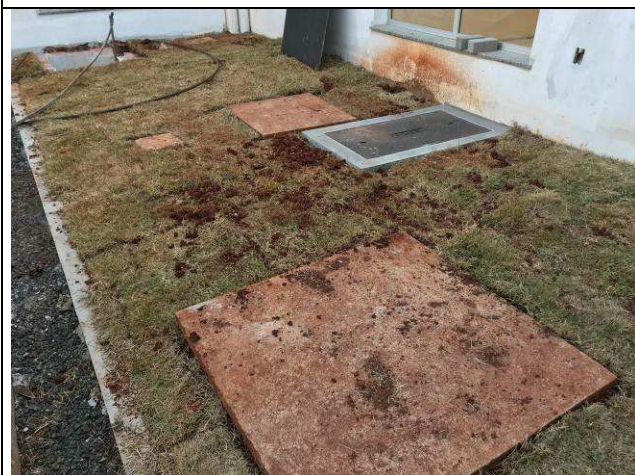
Figura 60C: Grama plantada - área das condensadoras de ar condicionado.

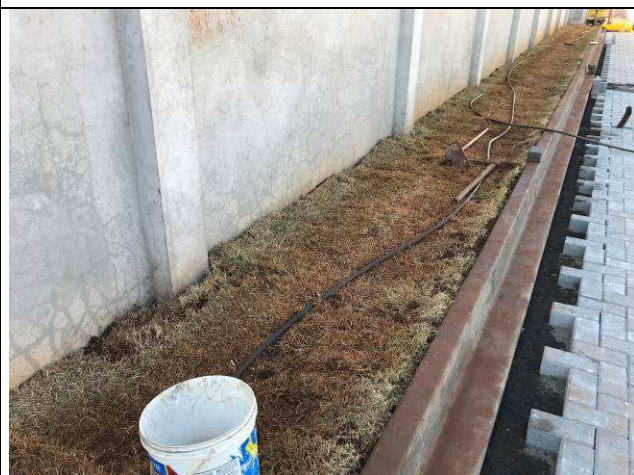
Figura 61C: Grama plantada - muro dos fundos do estacionamento.

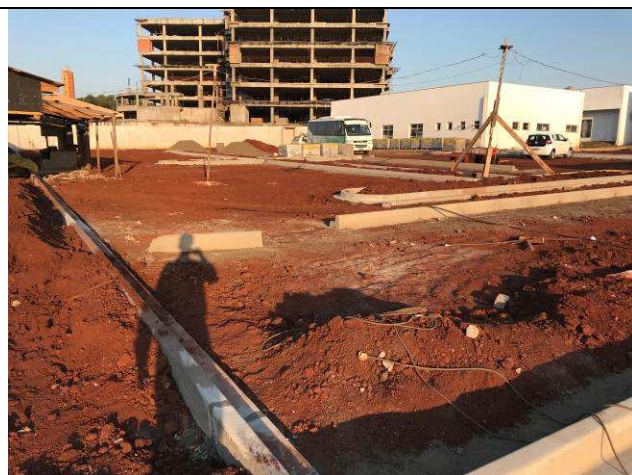
Figura 64C: Meio-fios - estacionamentos.

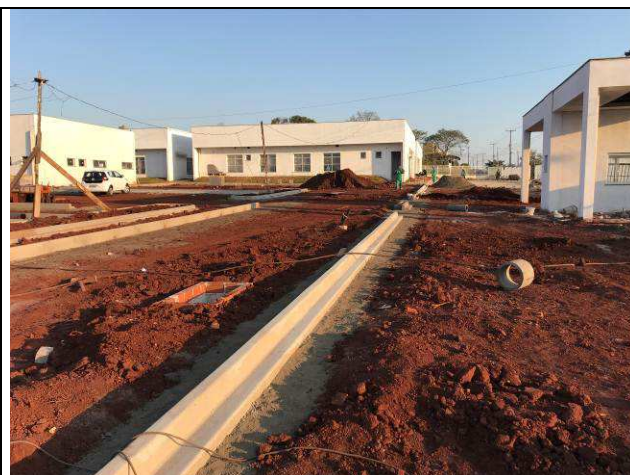
Figura 65C: Meio-fios - estacionamentos.

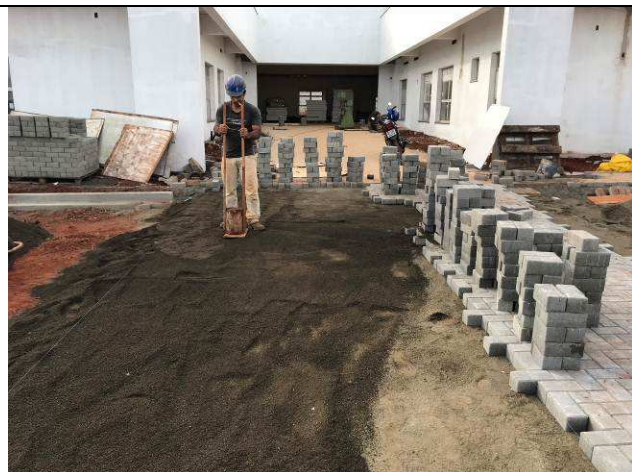
Figura 66C: Pavimentação intertravada - estacionamentos.

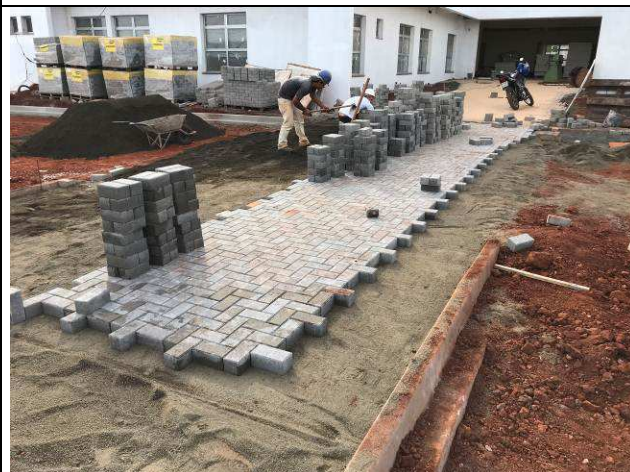
Figura 67C: Pavimentação intertravada - estacionamentos.

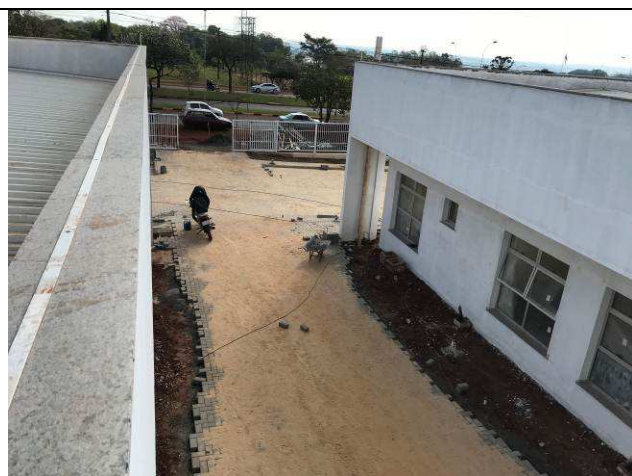
Figura 68C: Pavimentação intertravada - estacionamentos.

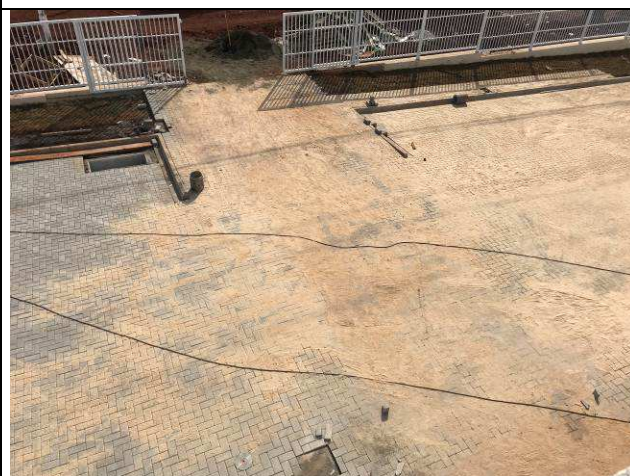
Figura 69C: Pavimentação intertravada - estacionamentos.

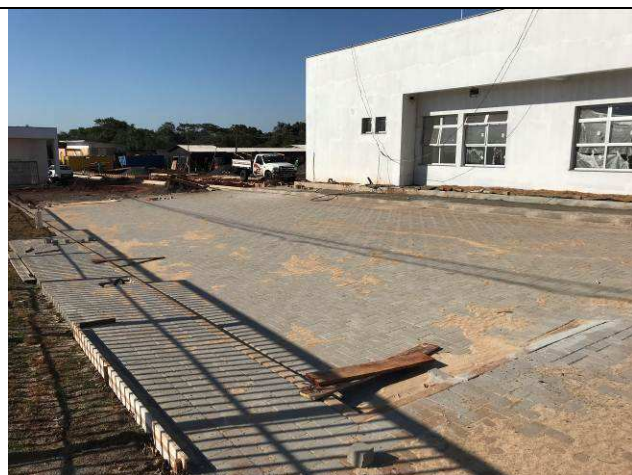
Figura 76C: Pavimentação intertravada - estacionamentos.

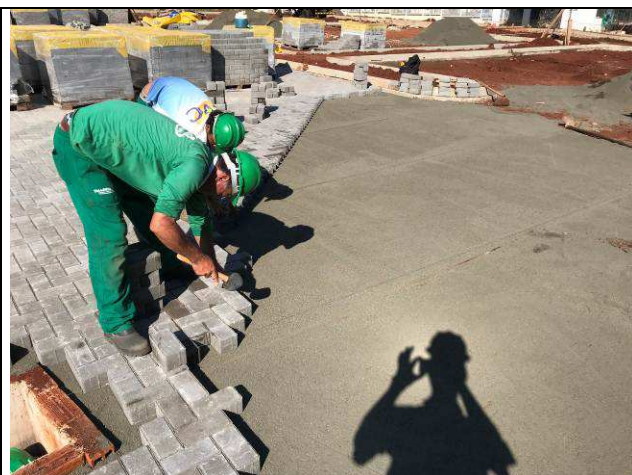
Figura 77C: Pavimentação intertravada - estacionamentos.

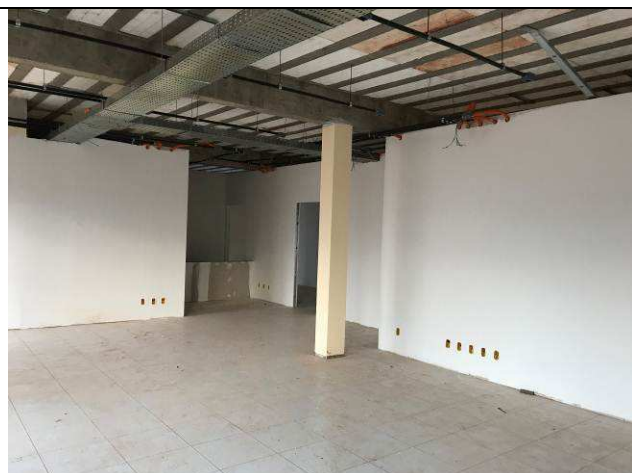
Figura 82C: Emassamento das paredes internas - sala Distribuição / Oficiais.

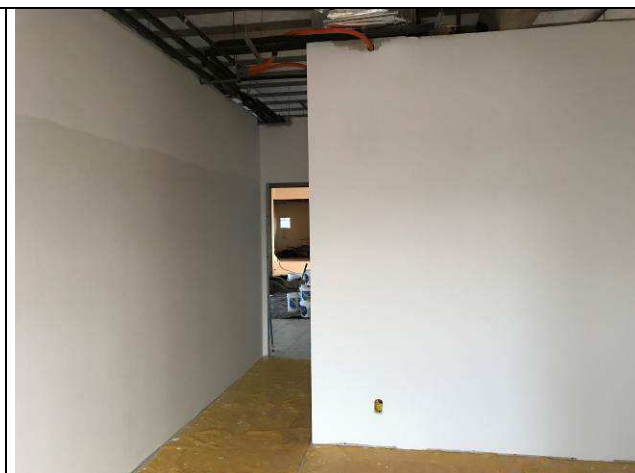
Figura 83C: Emassamento das paredes internas - sala de Perícias.

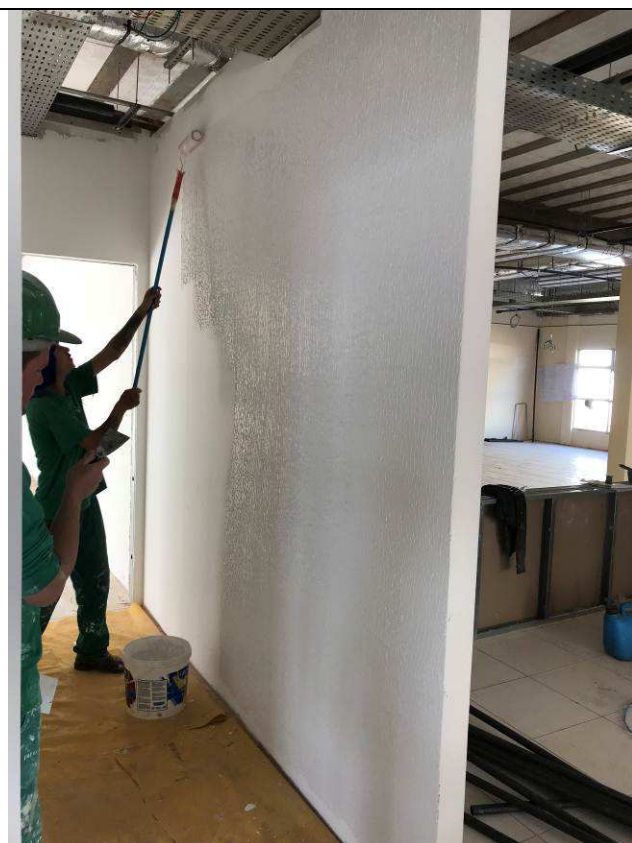
Figura 84C: Emassamento das paredes internas - 2ª Vara.

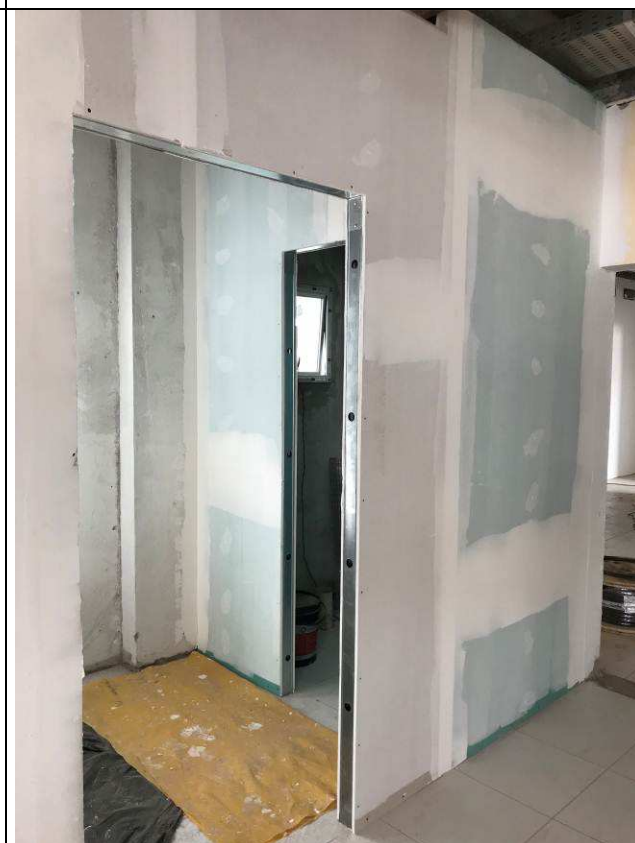
Figura 85C: Emassamento das paredes internas - sala de apoio adm. hall.

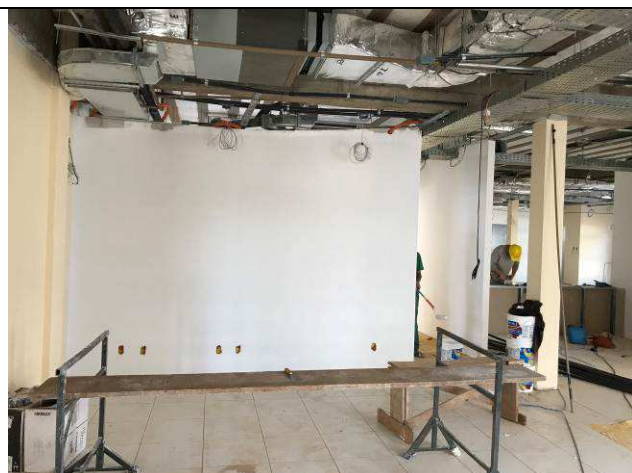
Figura 86C: Emassamento das paredes internas - 2ª Vara.

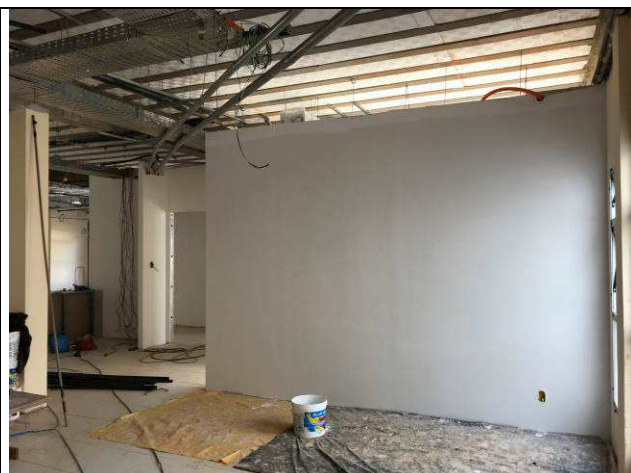
Figura 87C: Emassamento das paredes internas - 2ª Vara.

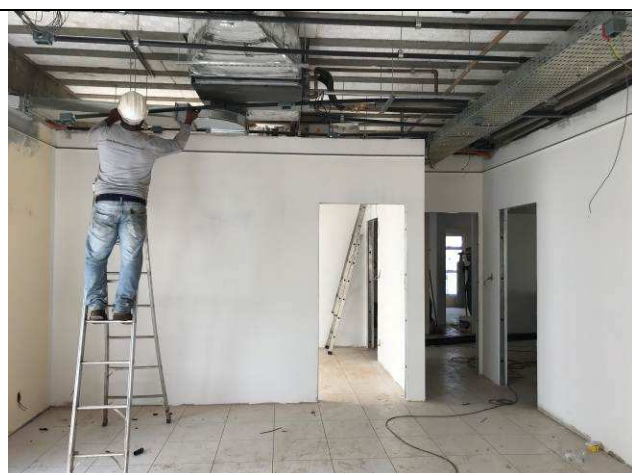
Figura 88C: Emassamento das paredes internas - 2ª Vara.

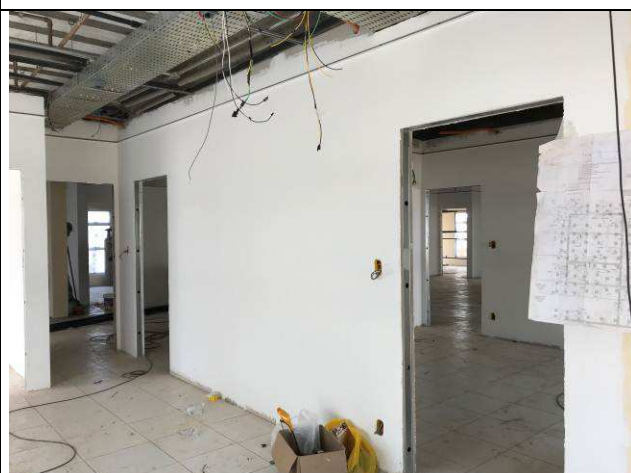
Figura 89C: Emassamento das paredes internas - 2ª Vara.

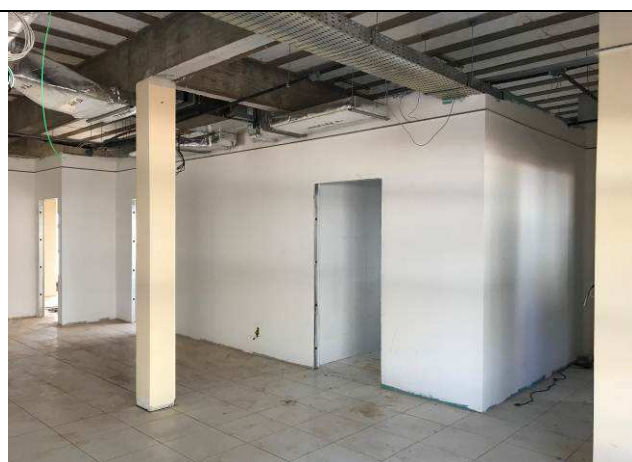
Figura 90C: Emassamento das paredes internas - 2ª Vara.

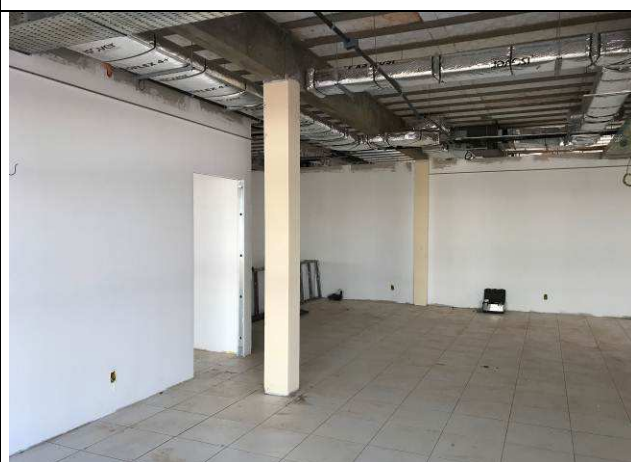
Figura 91C: Emassamento das paredes internas - 2ª Vara.
