## RELATÓRIO FOTOGRÁFICO - 14ª MEDIÇÃO

**OBRA: CONSTRUÇÃO DO FÓRUM TRABALHISTA DE APUCARANA**

**CONTRATADA: PRP EMPREENDIMENTOS E CONSTRUÇÃO CIVIL LTDA - EPP**

Considerando a instituição da Comissão de Recebimento e Fiscalização da CONSTRUÇÃO DO FÓRUM TRABALHISTA DE APUCARANA, objeto do Contrato Nº 34/2017, CP 04/2016, com efeitos através do despacho exarado pela Sra. Ordenadora da Despesa, os componentes abaixo elencados apresentam o relatório fotográfico das vistorias realizadas, que tiveram como objetivo a fiscalização dos serviços executados pela Contratada, no período de 31/07/2018 até 30/08/2018 (décima quarta medição).

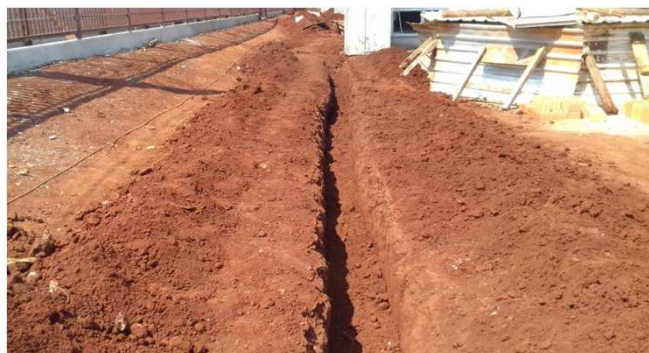
Figura 01C: abertura de vala para instalação de tubulação de esgoto - frente

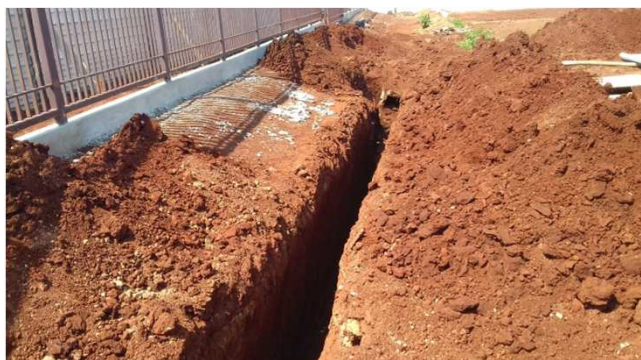
Figura 02C: abertura de vala para instalação de tubulação de esgoto - frente

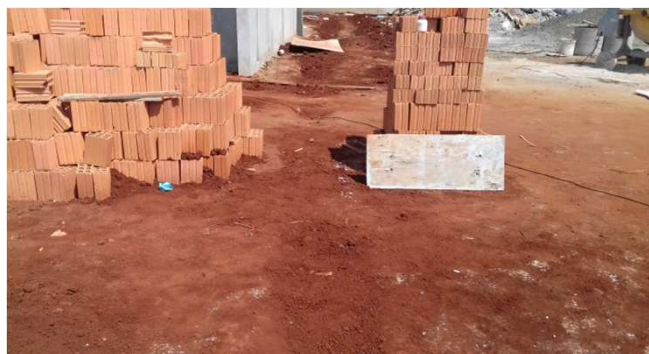
Figura 03C: vala já fechada após instalação de tubulação - lateral direita

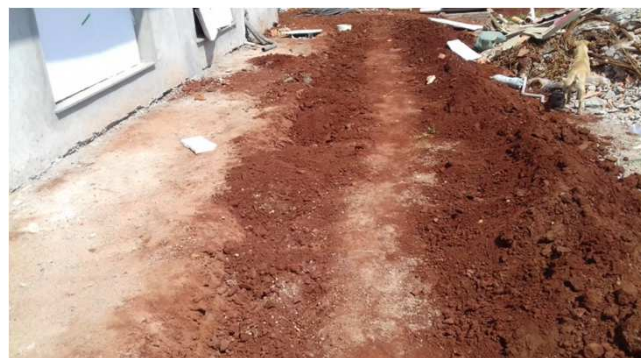
Figura 04C: vala já fechada após instalação de tubulação - lateral direita

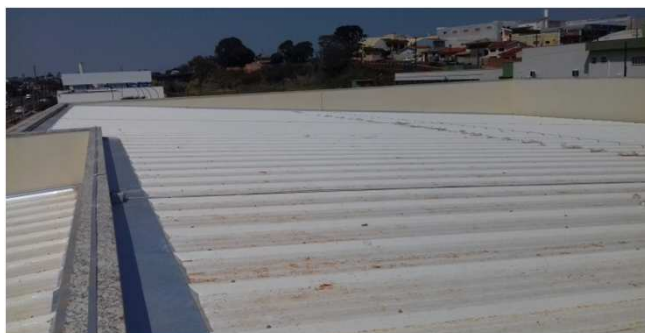
Figura 05C: instalação de telhas no bloco esquerdo

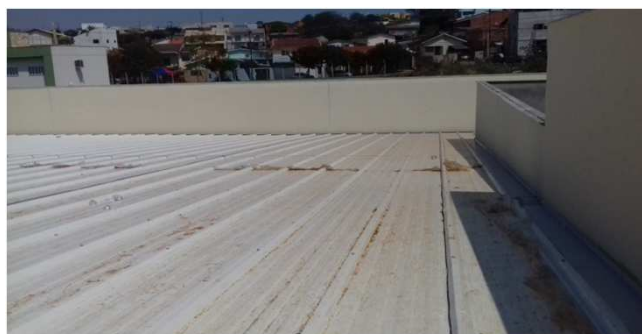
Figura 06C: instalação de telhas no bloco esquerdo

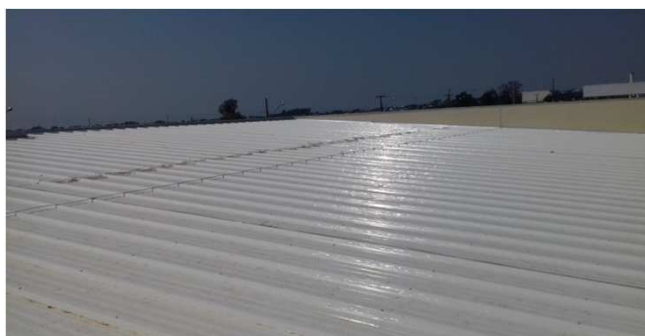
Figura 07C: instalação de telhas no bloco esquerdo

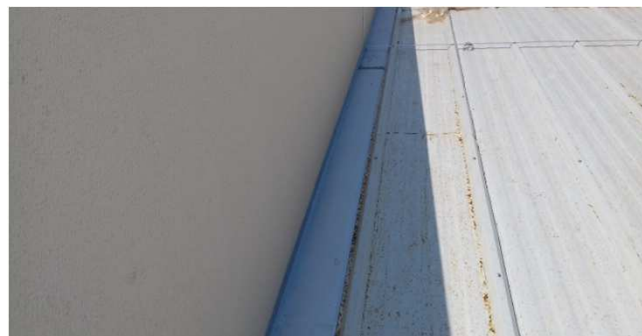
Figura 08C: rufo lateral, no bloco esquerdo

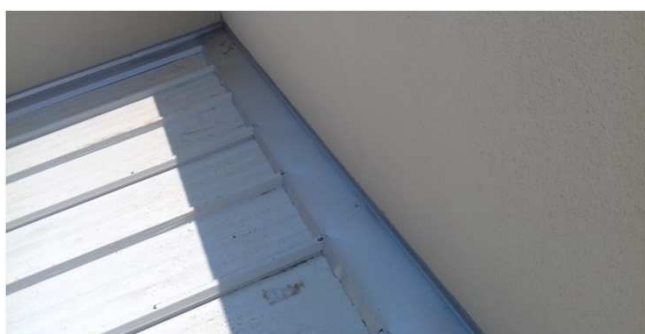
Figura 09C: rufo transversal - bloco esquerdo (recorte de platibanda)

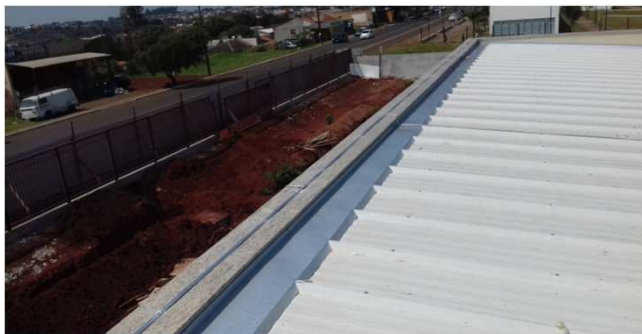
Figura 10C: rufo transversal - bloco esquerdo

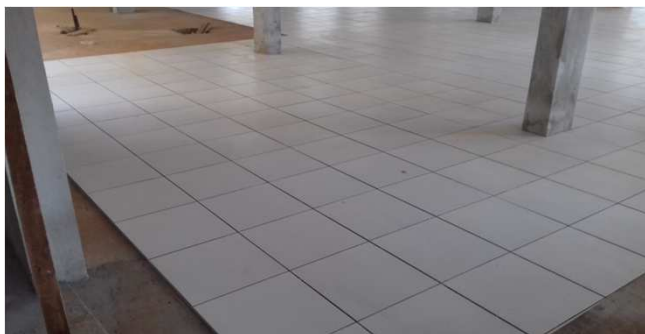
Figura 11C: instalação de piso cerâmico - bloco da direita

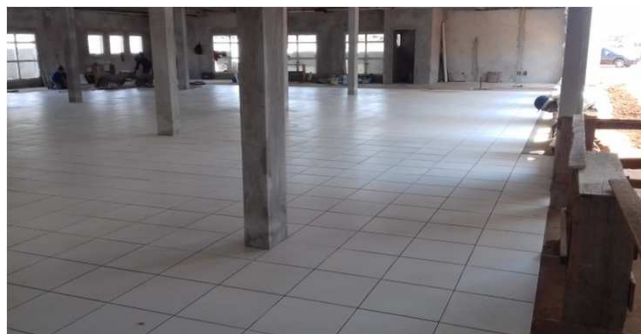
Figura 12C: instalação de piso cerâmico - bloco da direita

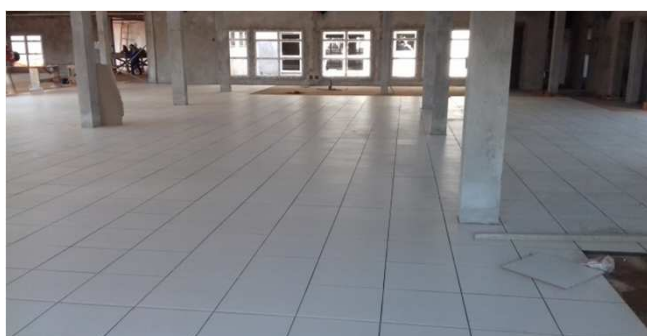
Figura 13C: instalação de piso cerâmico - bloco da direita

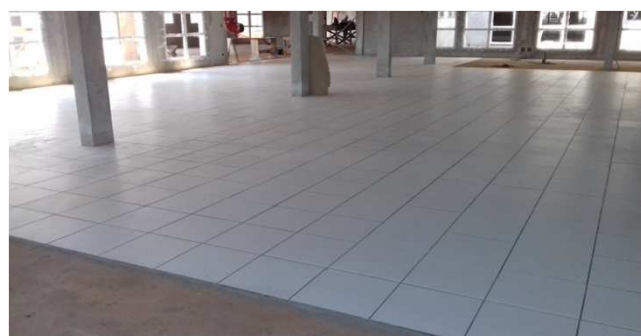
Figura 14C: instalação de piso cerâmico - bloco da direita

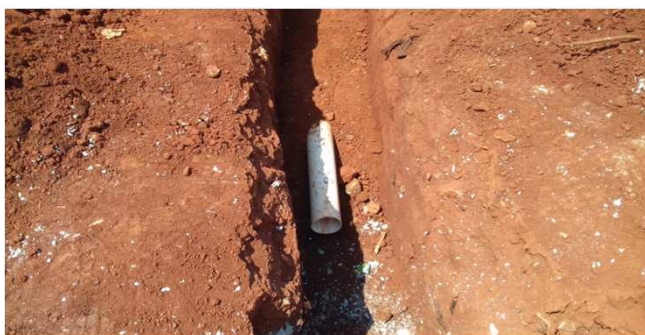
Figura 15C: tubulação de esgoto - 100mm, parte frontal

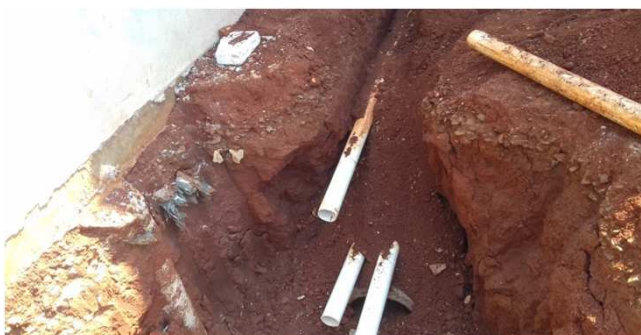
Figura 16C: tubulação de esgoto - 100mm, parte frontal

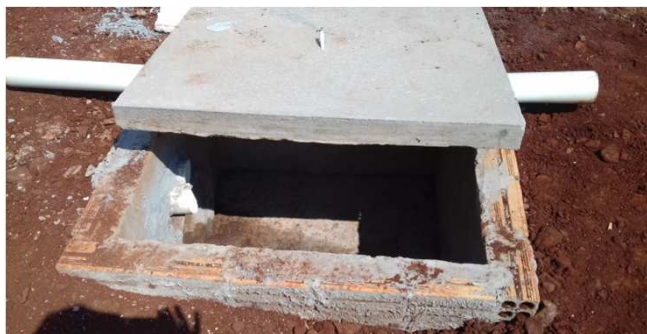
Figura 17C: caixa de inspeção de esgoto 60x60mm (fundos)

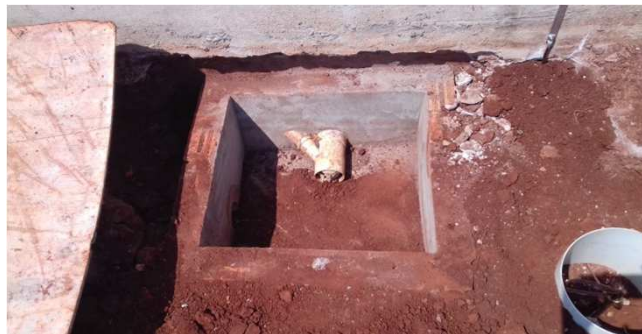
Figura 18C: caixa de inspeção de esgoto 60x60mm (vazio central)

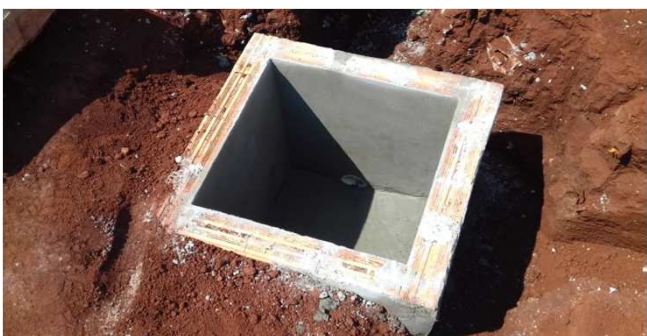
Figura 19C: caixa de inspeção de esgoto 60x60mm (frontal)

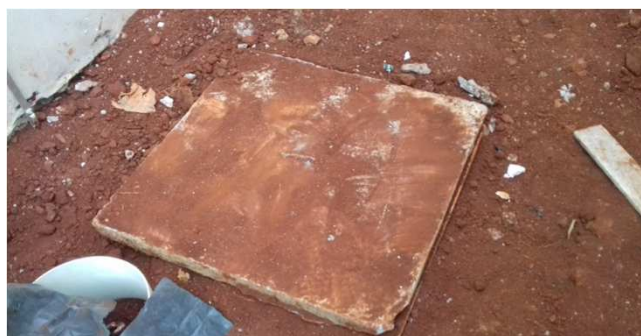
Figura 20C: caixa de inspeção de esgoto 60x60mm

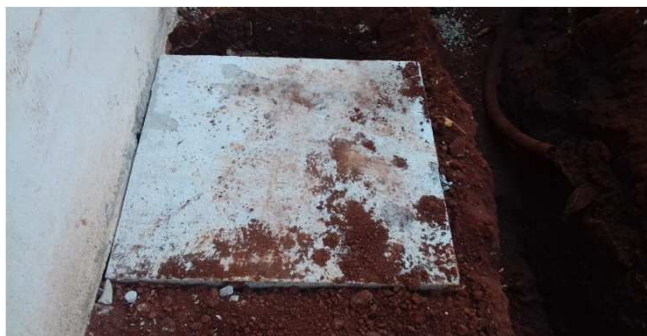
Figura 21C: caixa de inspeção de esgoto 60x60mm (fundos)

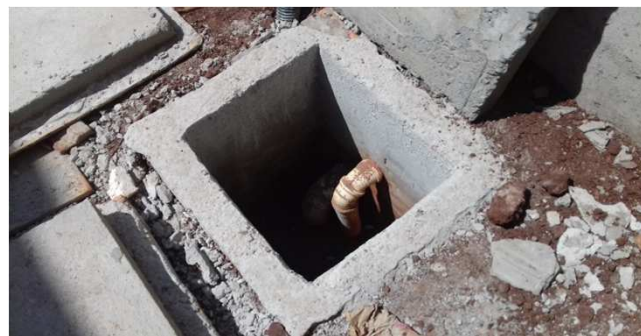
Figura 22C: caixa de inspeção de esgoto 60x60mm (fundos)

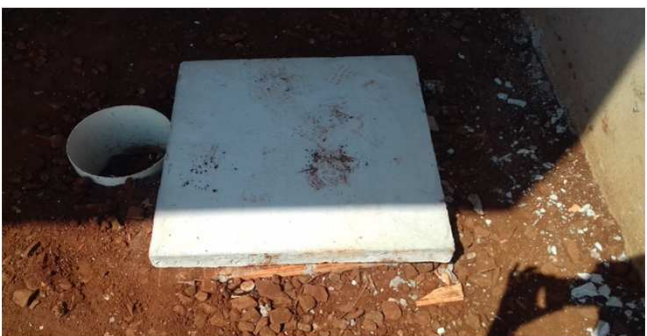
Figura 23C: caixa de inspeção de esgoto 60x60mm (fundos)

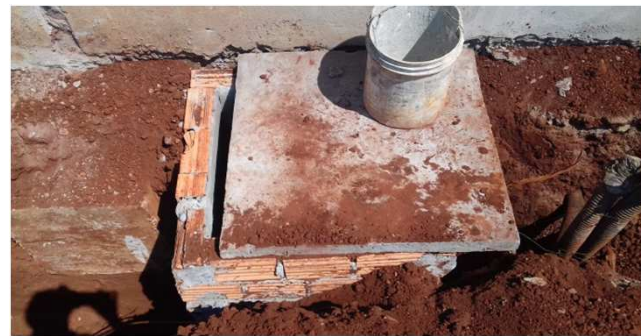
Figura 24C: caixa de inspeção de esgoto 60x60mm (lateral direita)

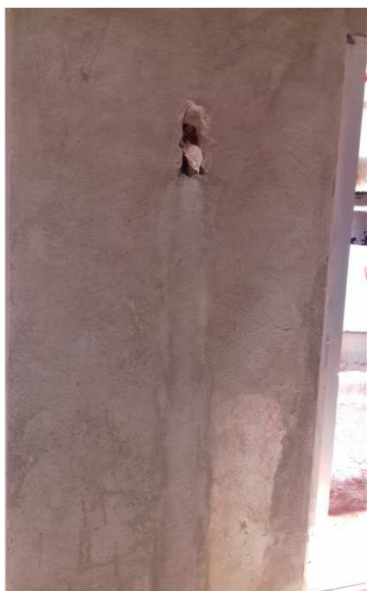
Figura 25C: Dreno executado em parede da secretaria - Bloco esquerdo

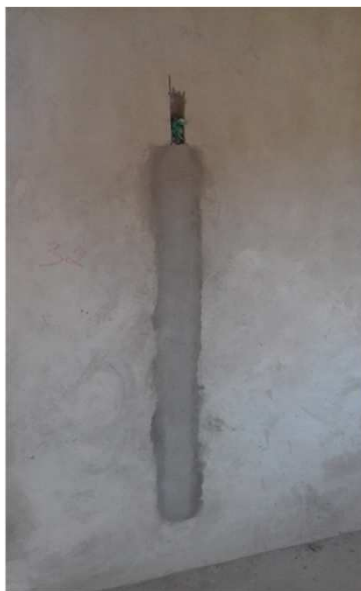
Figura 26C: Dreno executado em parede da secretaria - Bloco da direita

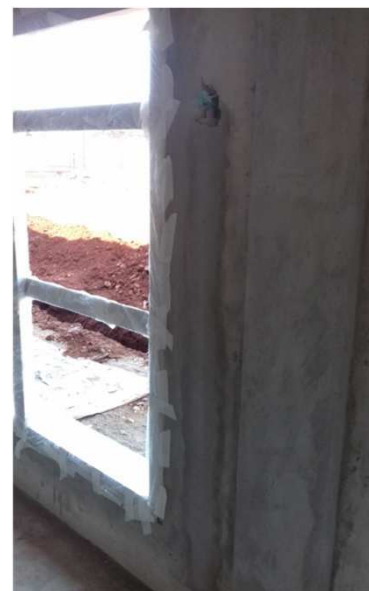
Figura 27C: Dreno executado em parede - bloco da esquerda

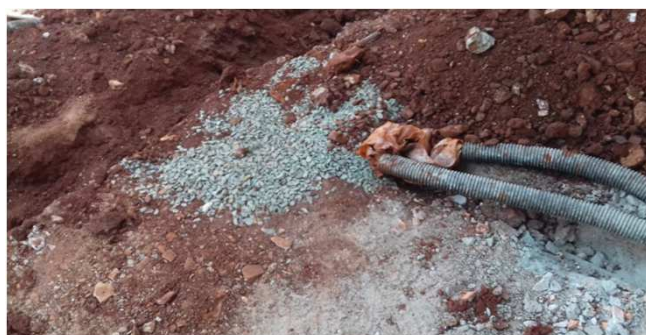
Figura 28C: Broca executada e preenchida com brita, para descarga do dreno

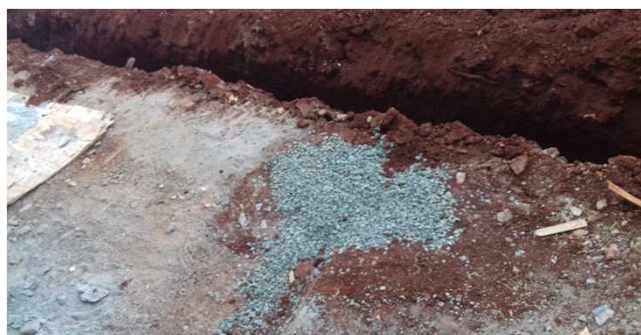
Figura 29C: Broca executada e preenchida com brita, para descarga do dreno

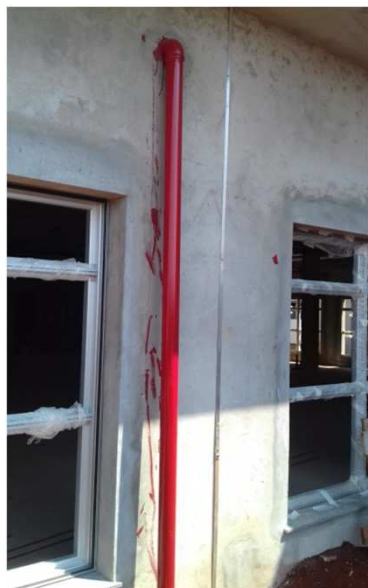
Figura 30C: trecho vertical de tubulação de incêndio - caminho para o hid. externo

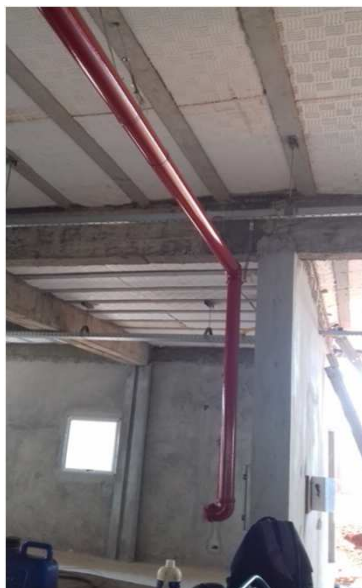
Figura 31C: tubulação de incêndio - bloco da esquerda

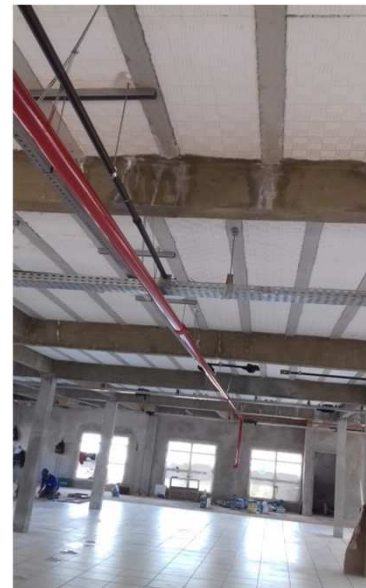
Figura 32C: tubulação de incêndio - bloco da esquerda

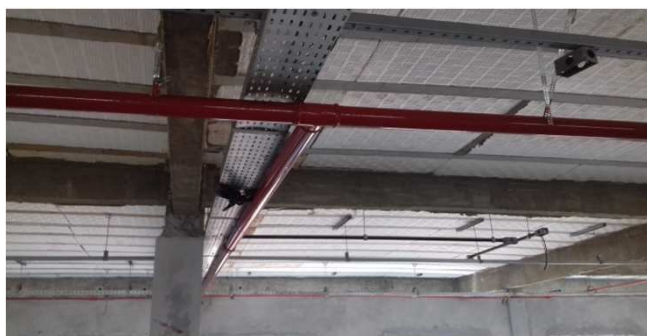
Figura 33C: tubos e conexões de incêndio - bloco da esquerda

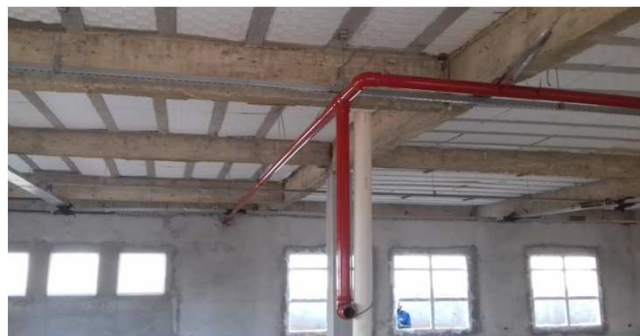
Figura 34C: local de instalação de hidrante - bloco da esquerda

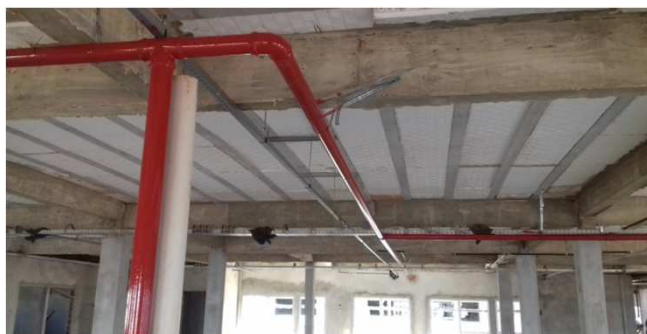
Figura 35C: tubos e conexões de incêndio - bloco da direita

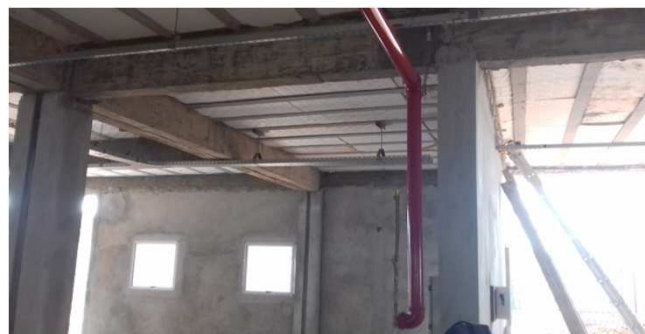
Figura 36C: local de hidrante - bloco central

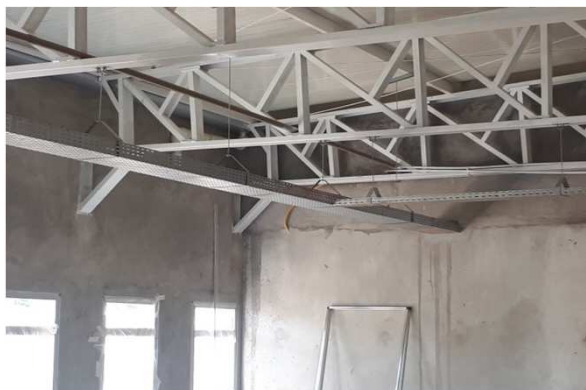
Figura 01E: infraestrutura de eletrocalhas área central

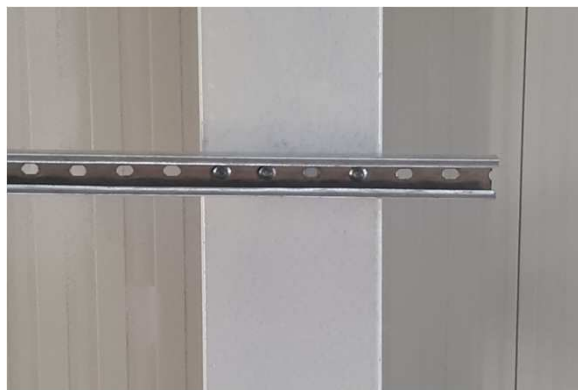
Figura 02E: infraestrutura de eletrocalhas área central

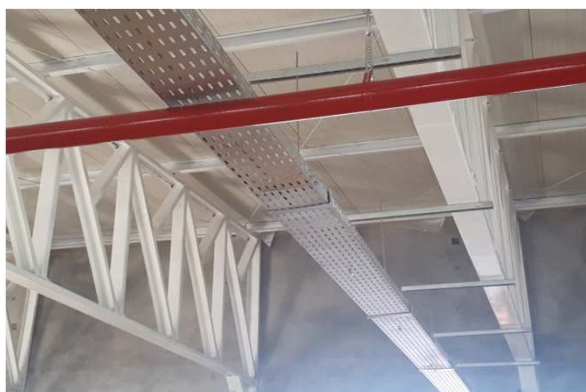
Figura 03E: infraestrutura de eletrocalhas área central

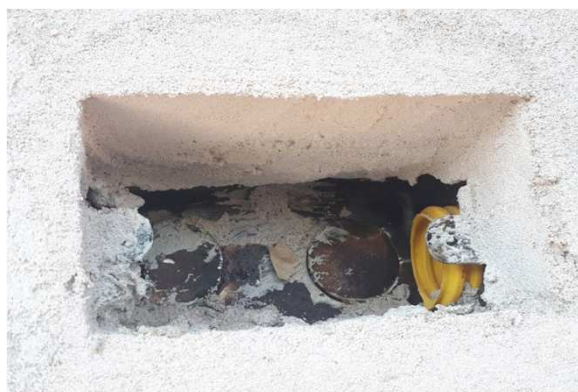
Figura 04E: caixas 2x4" par ailuminação externa

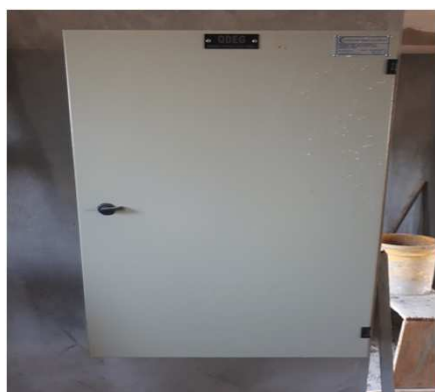
Figura 05E: Quadro QDEG

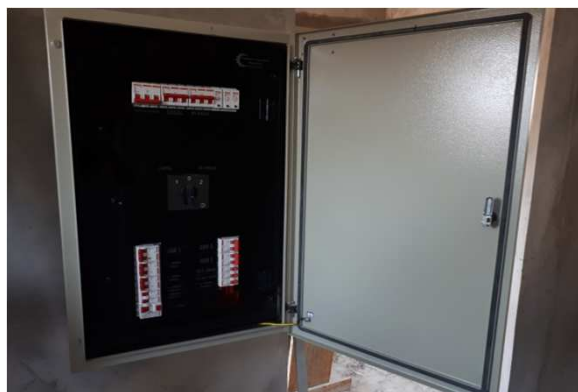
Figura 06E: Quadro QDEG

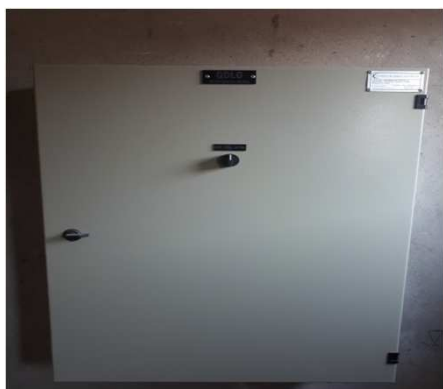
Figura 07E: Quadro QDLG

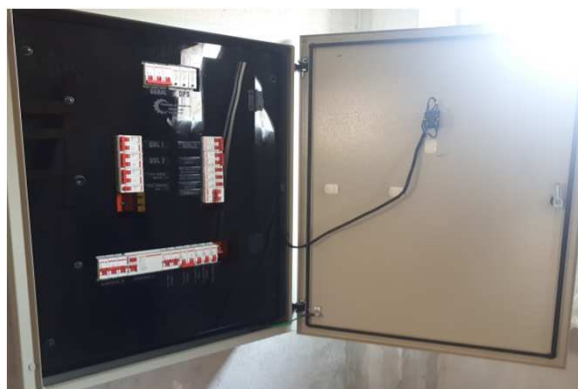
Figura 08E: Quadro QDLG

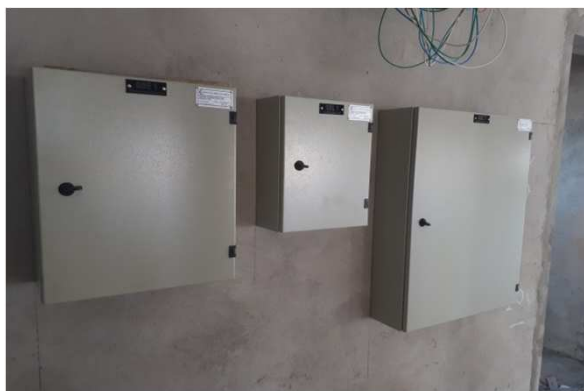
Figura 09E: Quadros QDE1, QDL1, QDC1

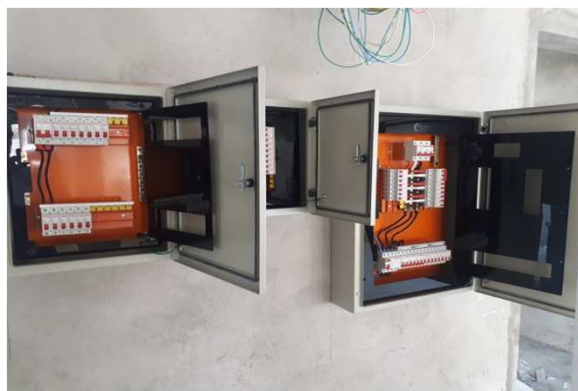
Figura 10E: Quadros QDE1, QDL1, QDC1

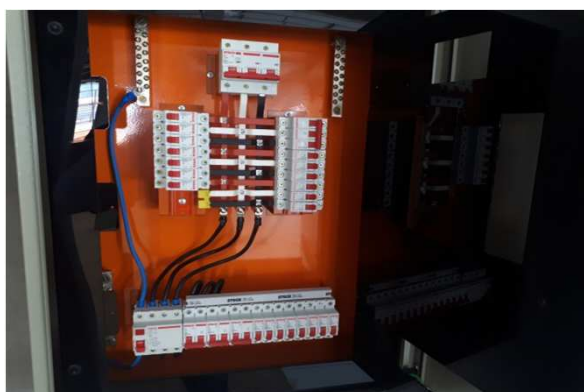
Figura 11E: Quadros QDE1, QDL1, QDC1

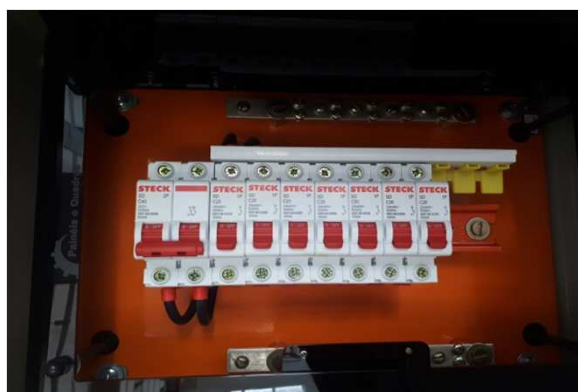
Figura 12E: Quadros QDE1, QDL1, QDC1

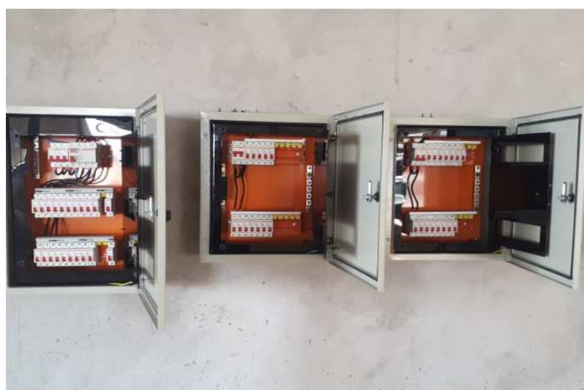
Figura 11E: Quadros QDC3, QDL3, QDE3

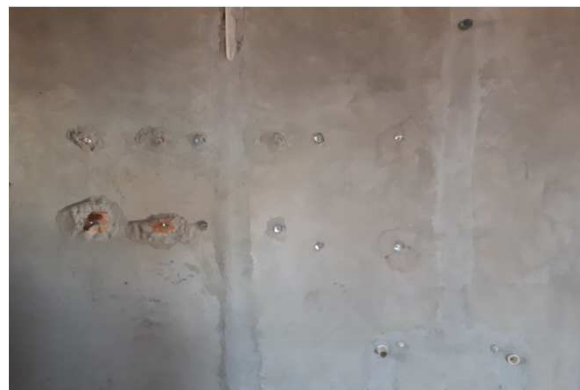
Figura 12E: Fixação quadros elétricos

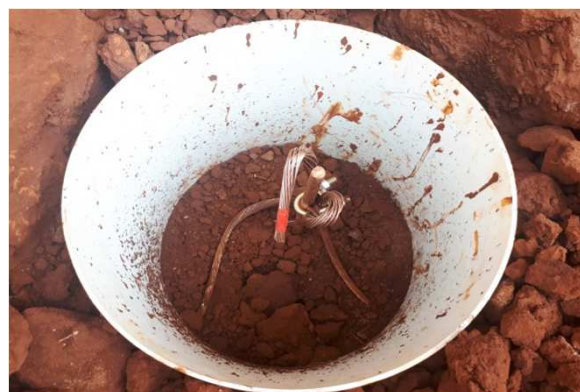
Figura 14E: malha de aterramento, cabo cobre nu, descidas, haste, caixa inspeção

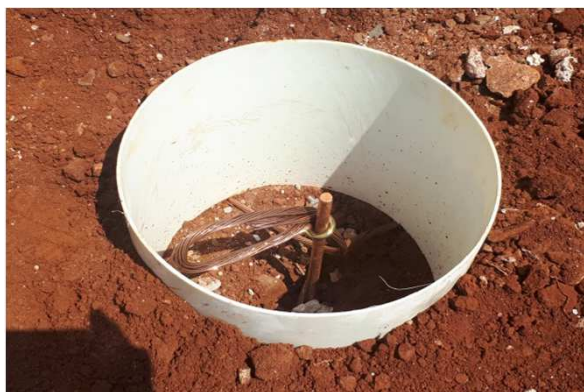
Figura 15E: malha de aterramento, cabo cobre nu, descidas, haste, caixa inspeção

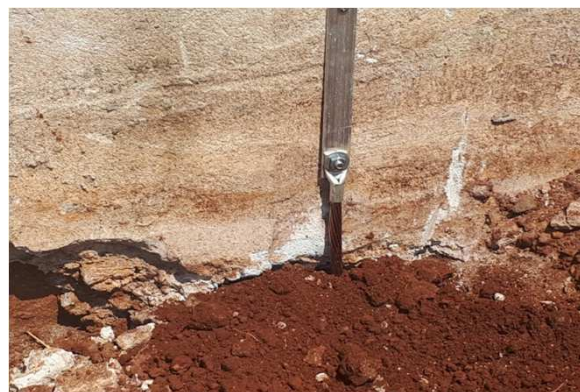
Figura 16E: malha de aterramento, cabo cobre nu, descidas, haste, caixa inspeção

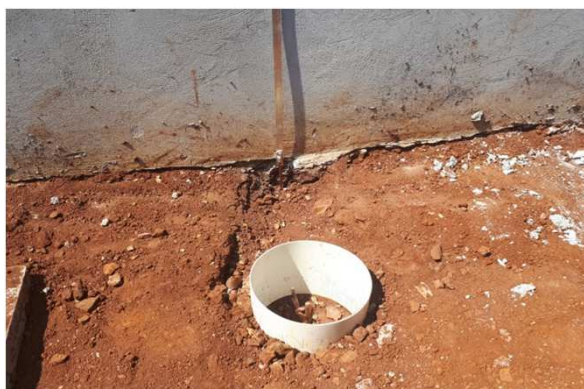
Figura 17E: malha de aterramento, cabo cobre nu, descidas, haste, caixa inspeção

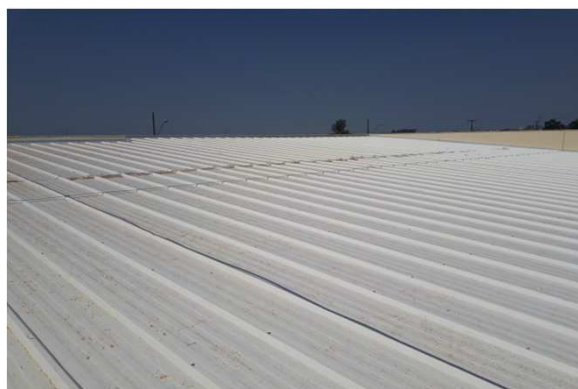
Figura 18E: SPDA tipo Faraday, fitas alumínio, descidas, curvas, fixação

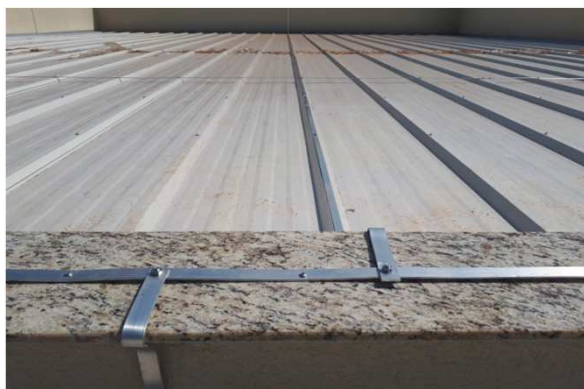
Figura 19E: SPDA tipo Faraday, fitas alumínio, descidas, curvas, fixação

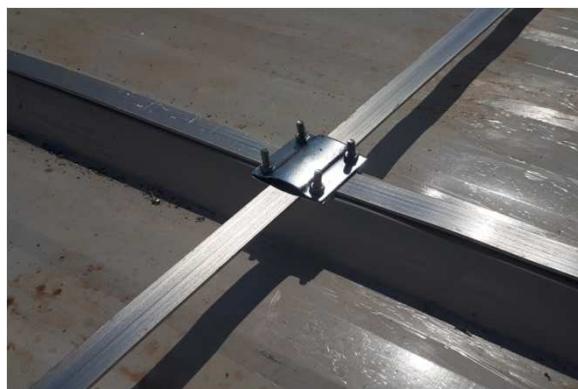
Figura 20E: SPDA tipo Faraday, fitas alumínio, descidas, curvas, fixação

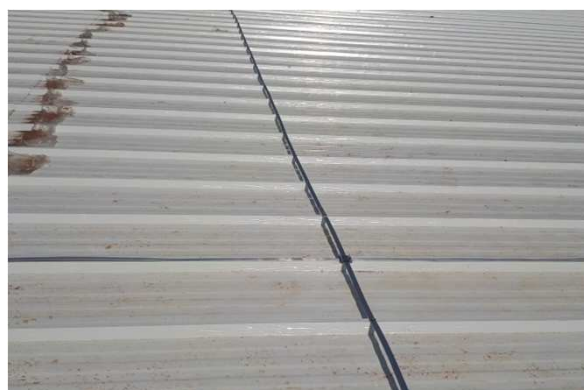
Figura 21E: SPDA tipo Faraday, fitas alumínio, descidas, curvas, fixação

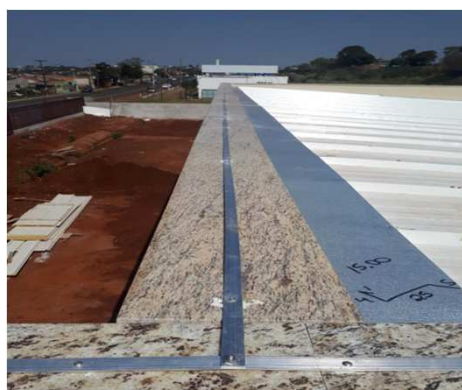
Figura 22E: SPDA tipo Faraday, fitas alumínio, descidas, curvas, fixação

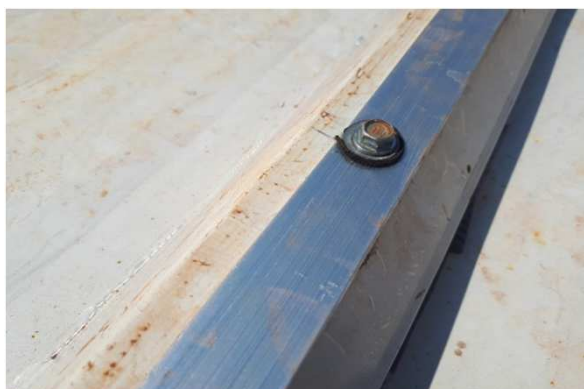
Figura 23E: SPDA tipo Faraday, fitas alumínio, descidas, curvas, fixação

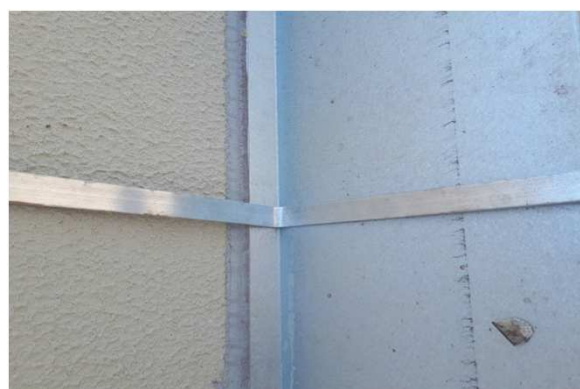
Figura 24E: SPDA tipo Faraday, fitas alumínio, descidas, curvas, fixação

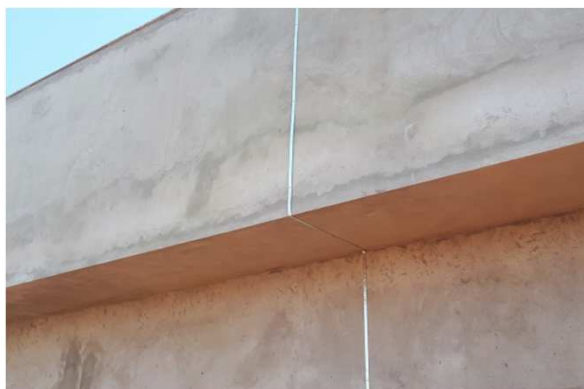
Figura 25E: SPDA tipo Faraday, fitas alumínio, descidas, curvas, fixação

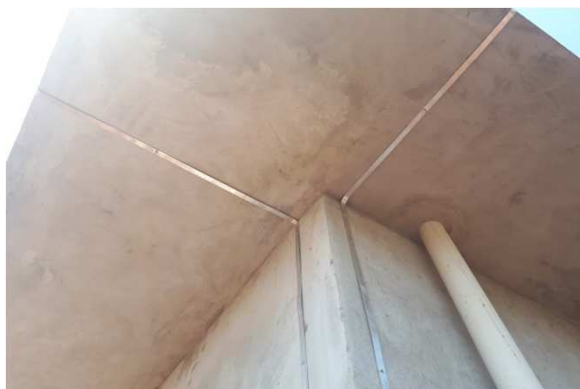
Figura 26E: SPDA tipo Faraday, fitas alumínio, descidas, curvas, fixação

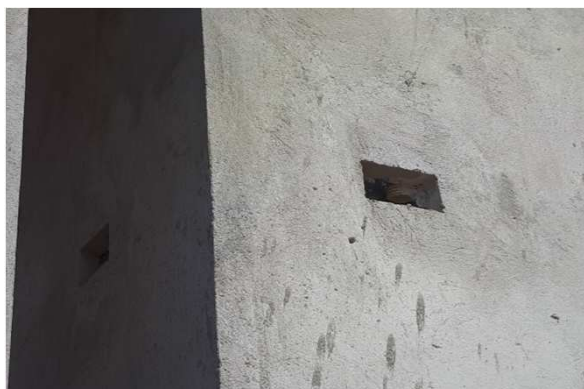
Figura 27E: infraestrutura CFTV

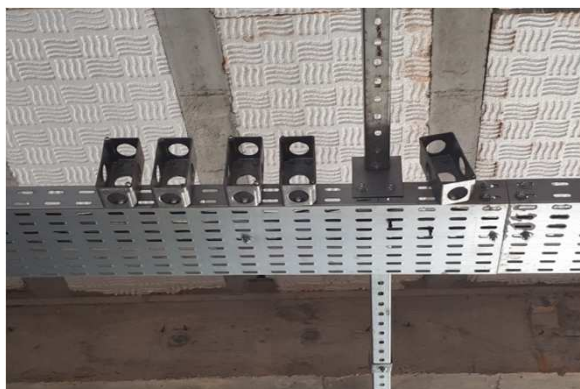
Figura 28E: infraestrutura interna rede lógica
