RELATÓRIO FOTOGRÁFICO – 6ª MEDIÇÃO

OBRA: EXECUÇÃO DE OBRA DE REFORMA DO IMÓVEL PARA O FÓRUM TRABALHISTA DE CURITIBA.

CONTRATADA: FORTALLEZA ENGCLIN LTDA.

I.8. FASE 06 - 17ª E 18ª VARA DO TRABALHO

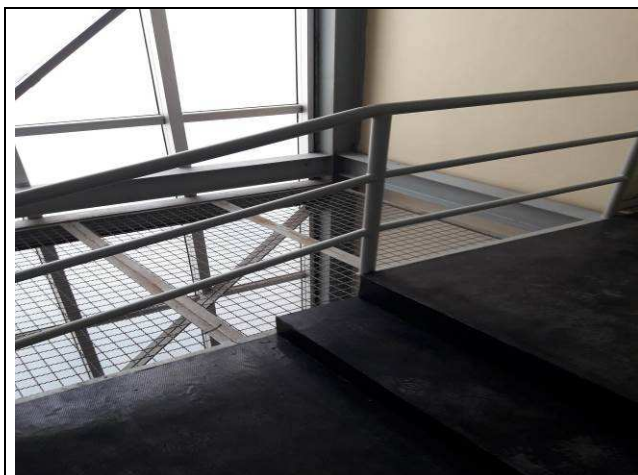
Figura 01C: lixamento e pintura de guarda corpo e corrimão.

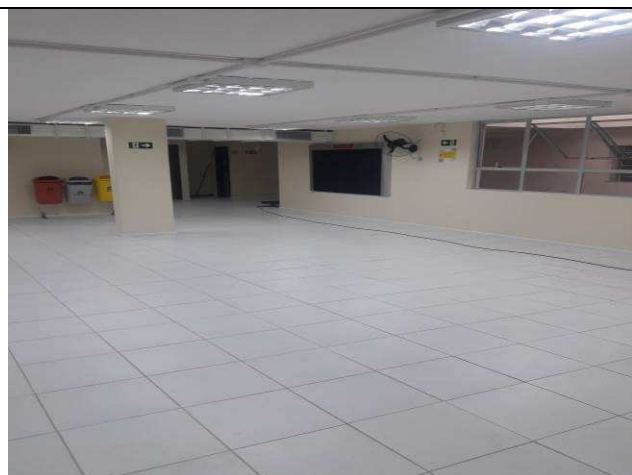
Figura 02C: piso completamente assentado.

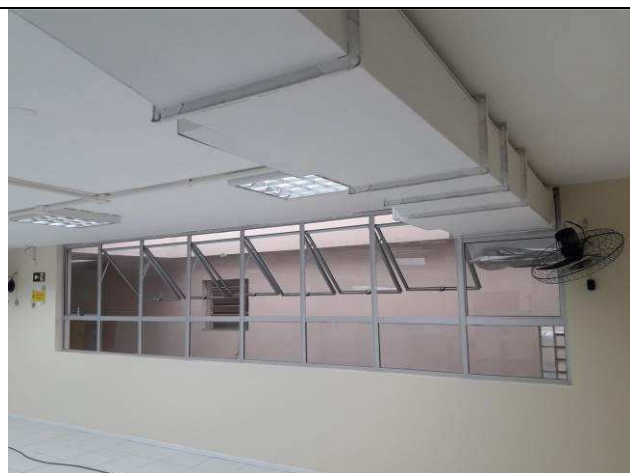
Figura 03C: janela MAXIM-AR.

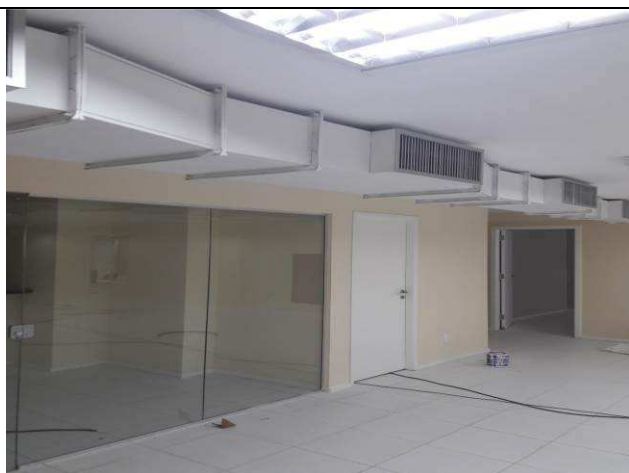
Figura 04C: insuflamento/exaustão.

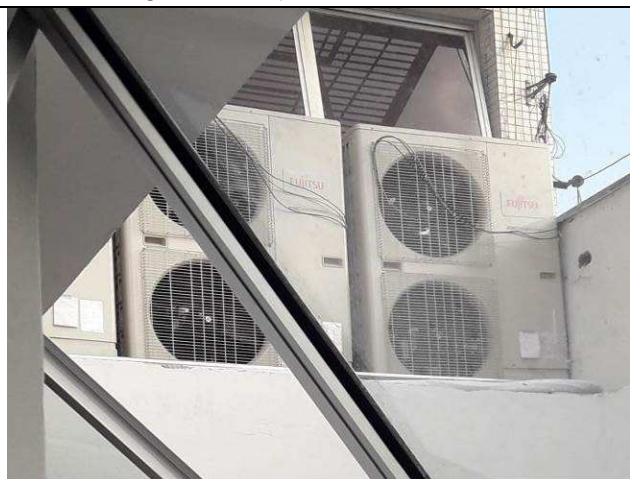
Figura 05C: equipamentos de ar condicionado instalados.

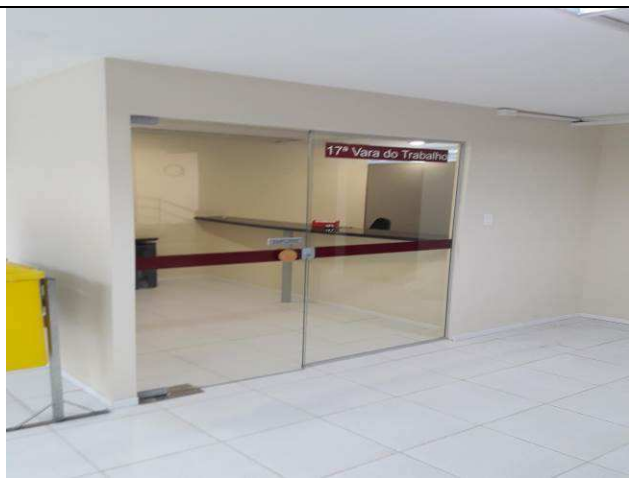
Figura 06C: porta 17ª vara.

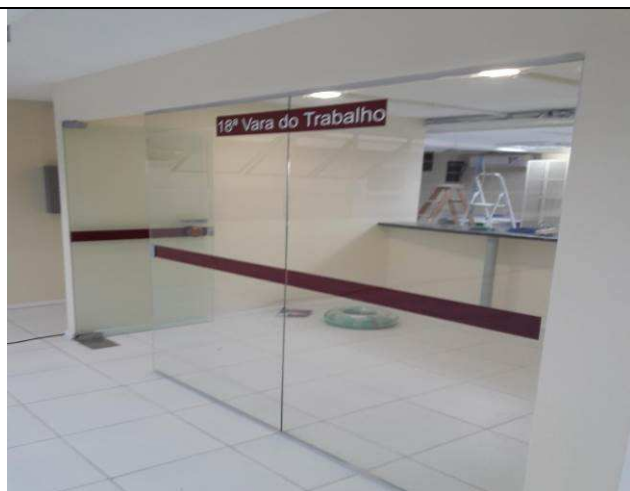
Figura 07C: porta 18ª vara.

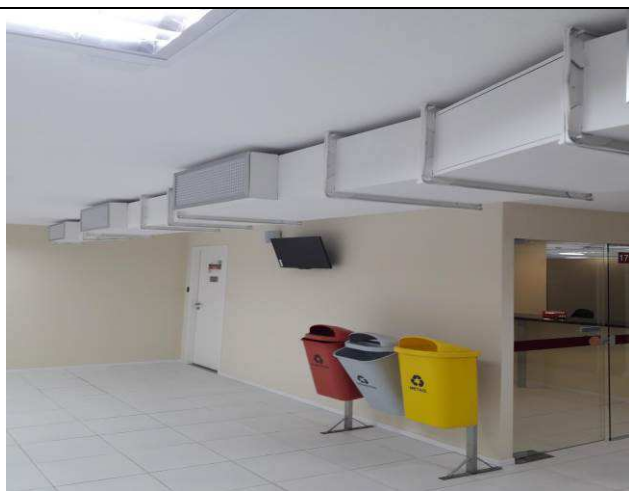
Figura 08C: insuflamento/exaustão.

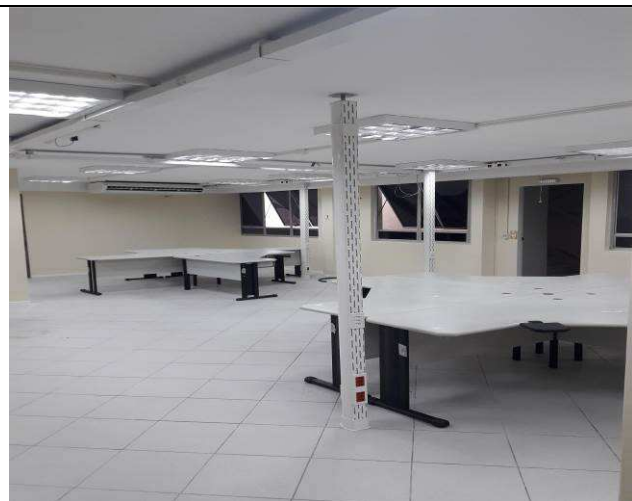
Figura 09C: secretaria 17ª vara.

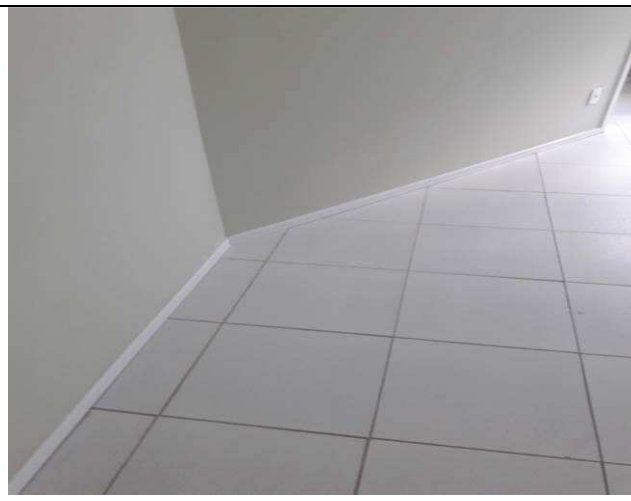
Figura 10C: rodapé instalado.

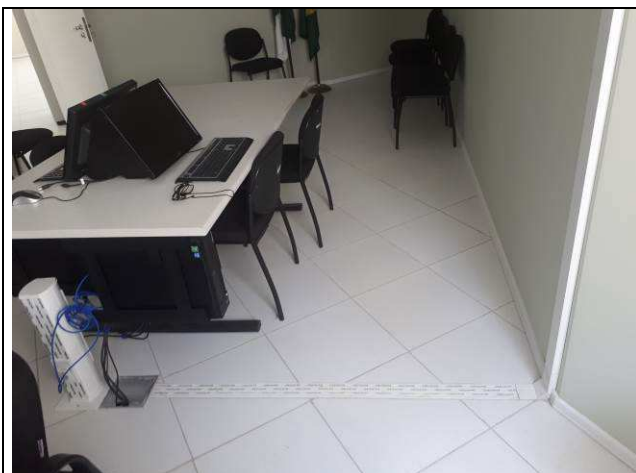
Figura 01E: canaletas embutidas no piso - sala de audiências

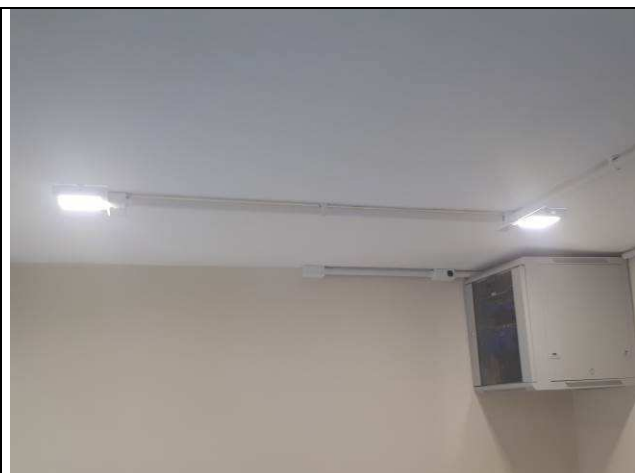
Figura 02E: infraestrutura de condutores, eletrodutos.

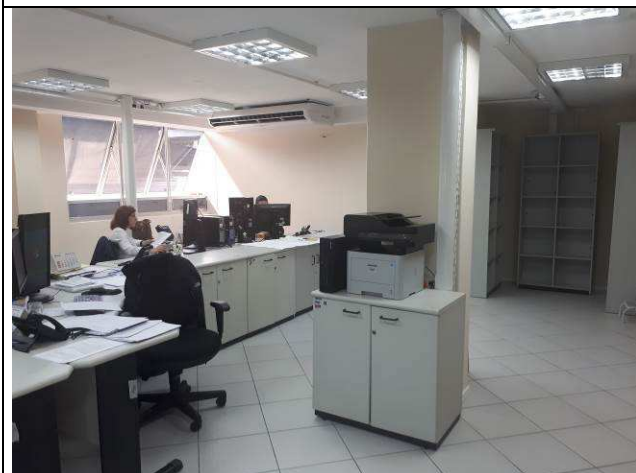
Figura 03E: infraestrutura de condutores, eletrodutos, eletrocalhas, perfilados.

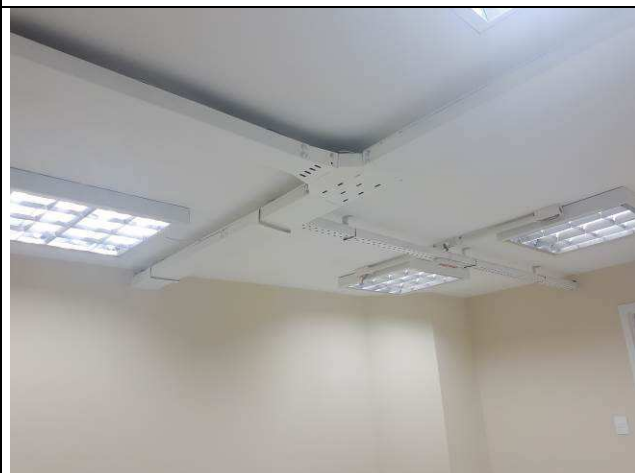
Figura 04E: infraestrutura de condutores, eletrodutos, eletrocalhas, perfilados.

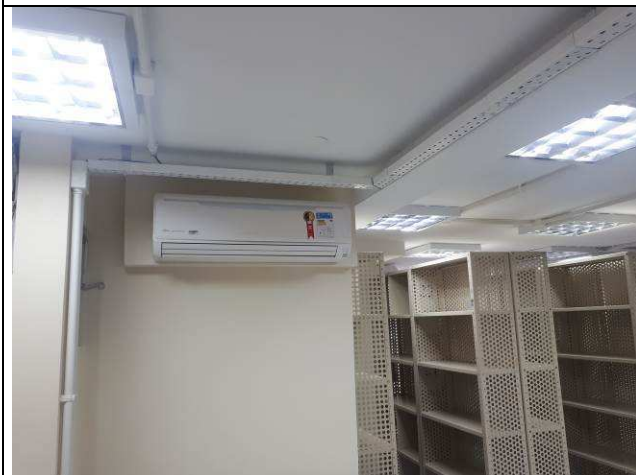
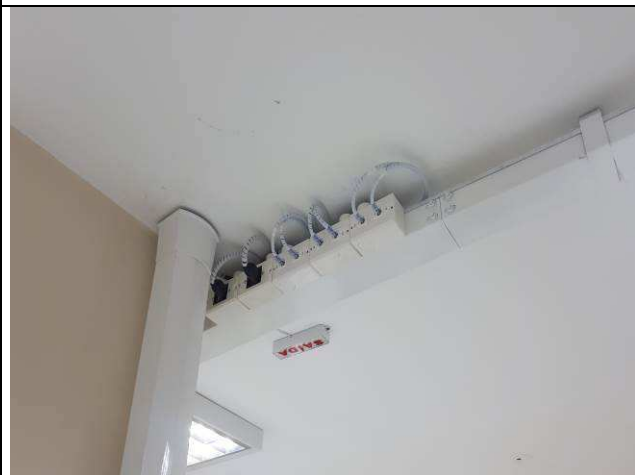
Figura 05E: infraestrutura de condutes, eletrodutos, eletrocalhas, perfilados.

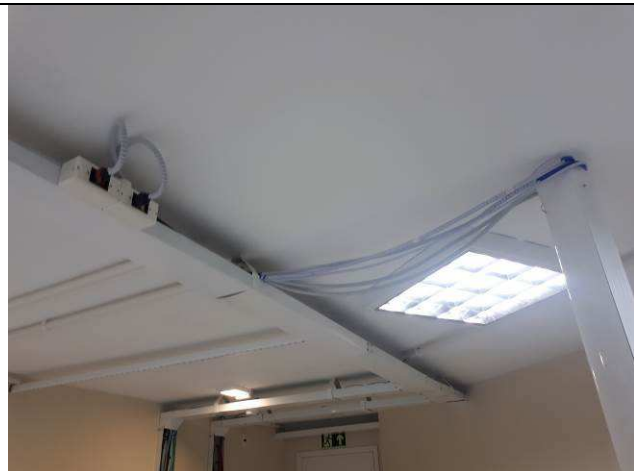
Figura 06E: tomadas elétricas e lógicas, acabamento fita espiral

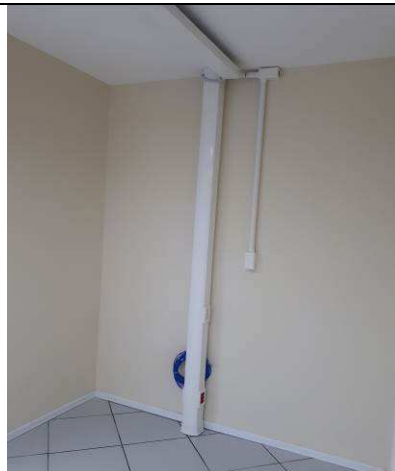
Figura 07E: tomadas elétricas e lógicas, acabamento fita espiral

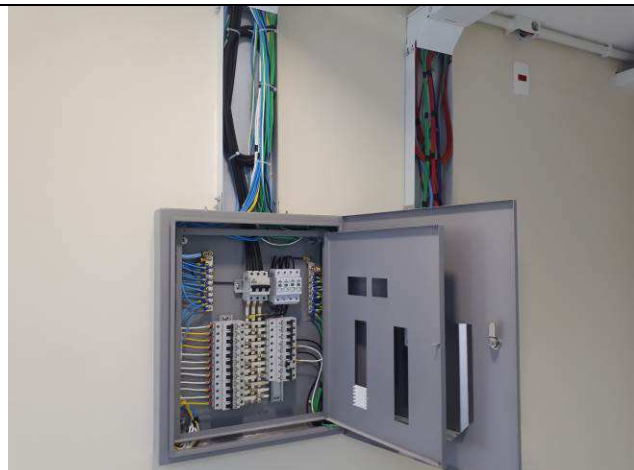
Figura 08E: tomadas elétricas e lógicas, acabamento fita espiral

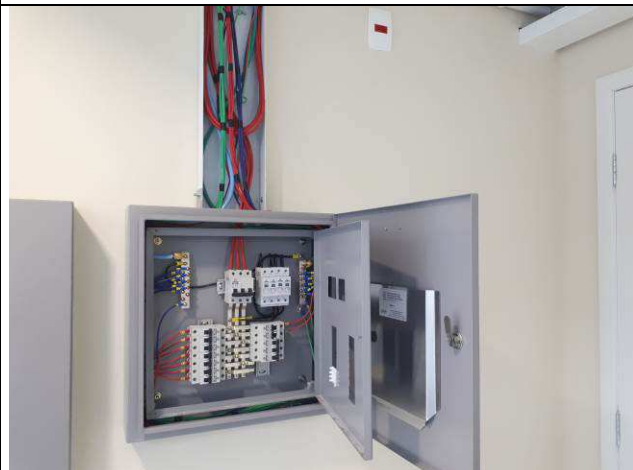
Figura 09E: ramais alimentadores e cabos elétricos circuitos rede comum e iluminação

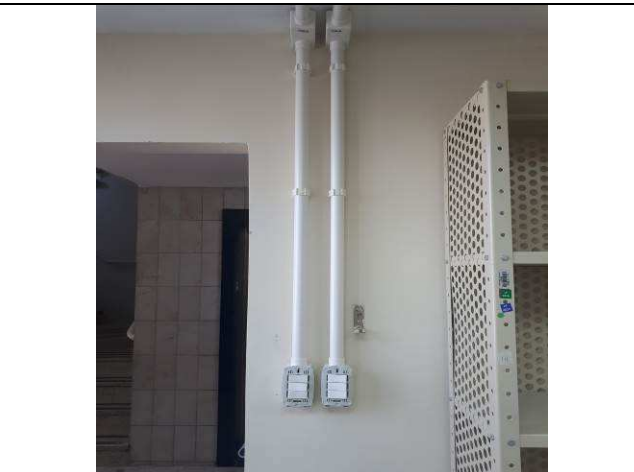
Figura 10E: ramais alimentadores e cabos elétricos circuitos estabilizados

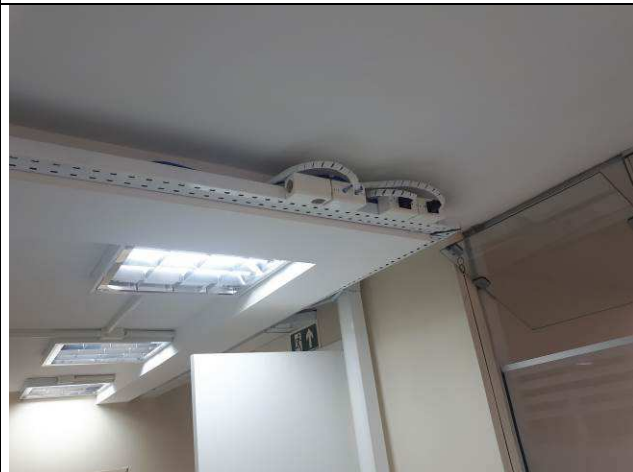
Figura 11E: tomadas elétricas, interruptores

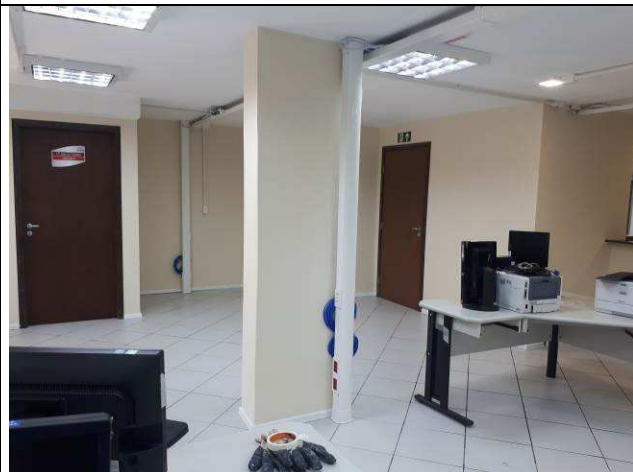
Figura 12E: tomadas elétricas, interruptores

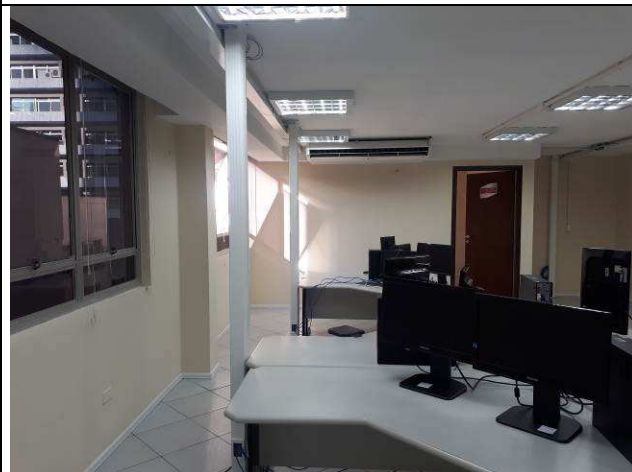
Figura 13E: colunas técnicas Dutotec 17ªVT

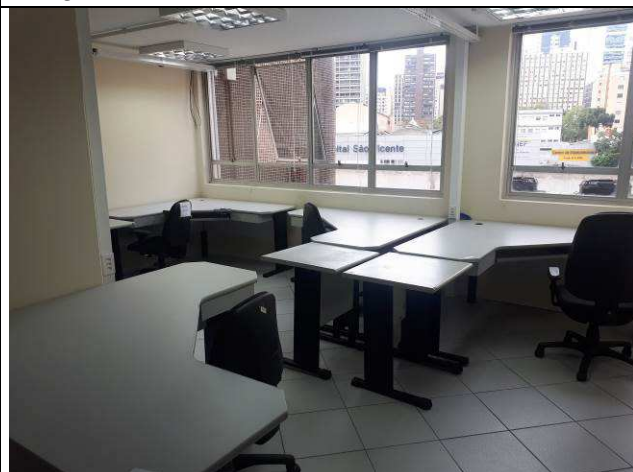
Figura 14E: colunas técnicas Dutotec 17ªVT

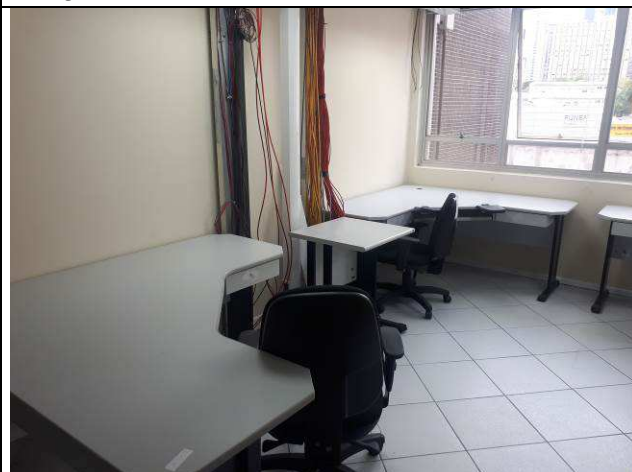
Figura 15E: colunas técnicas Dutotec 18ªVT

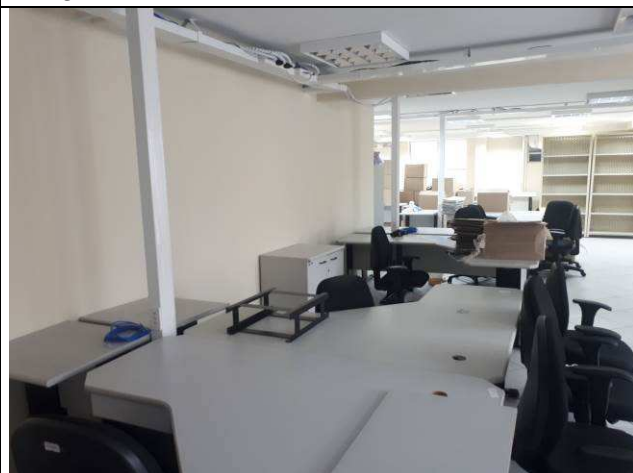
Figura 16E: colunas técnicas Dutotec 18ª VT

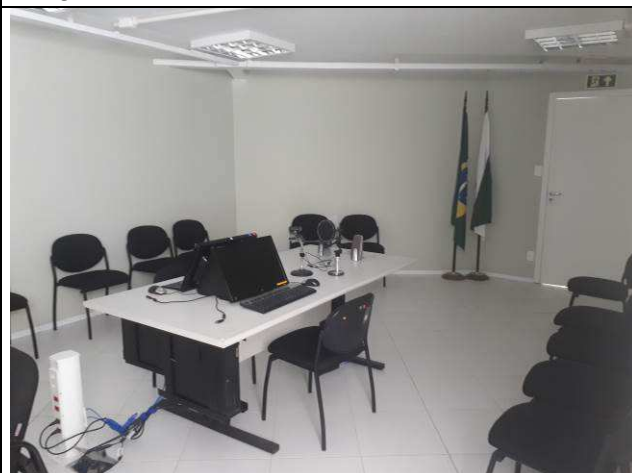
Figura 17E: colunas técnicas Dutotec 18ªVT

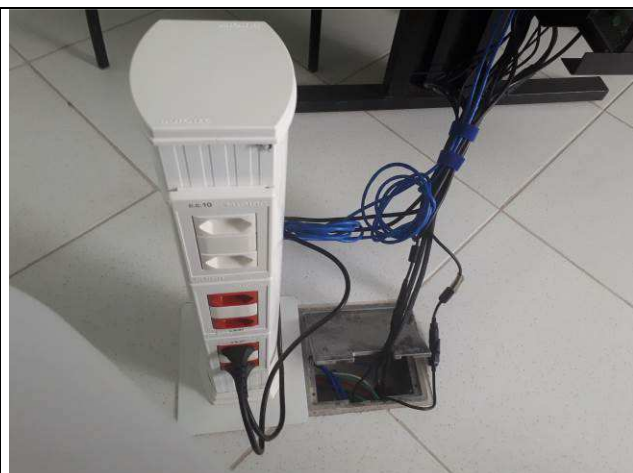
Figura 19E: totens sala audiências 17ªVT

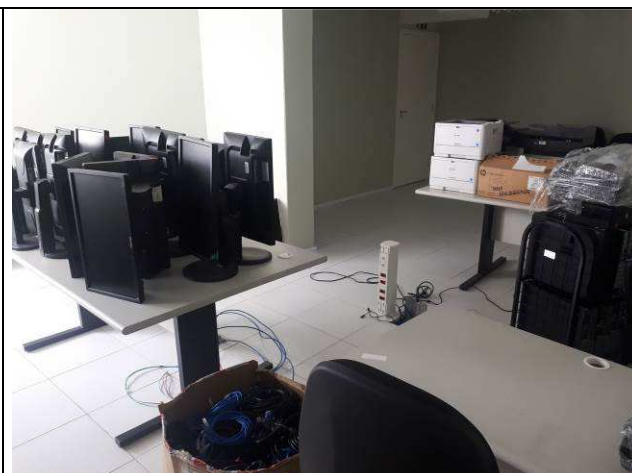
Figura 20E: totens sala audiências 18ªVT

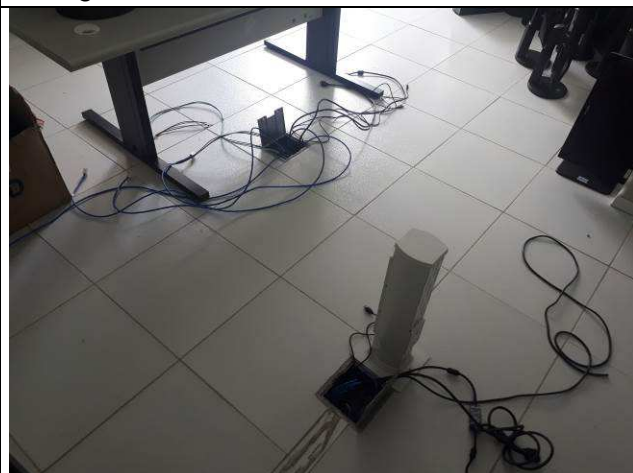
Figura 21E: totens sala audiências 18ªVT

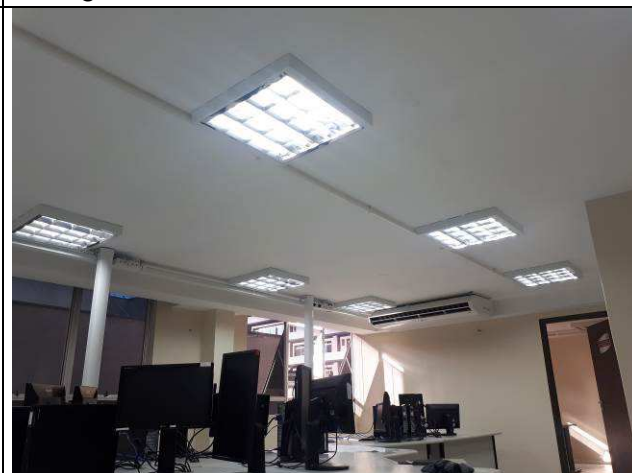
Figura 22E: luminárias 4x16W sobrepor

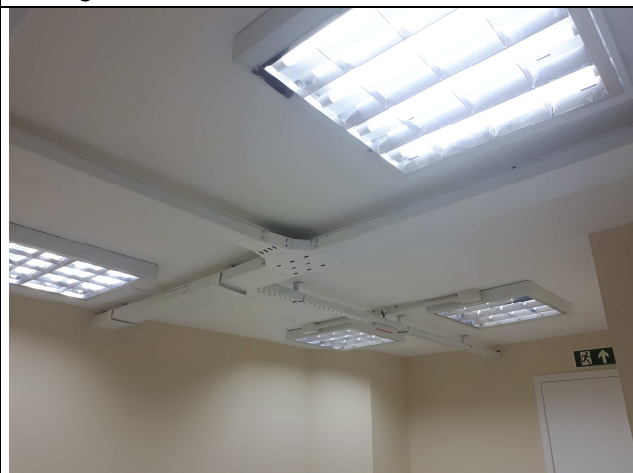
Figura 23E: luminárias 4x16W sobrepor

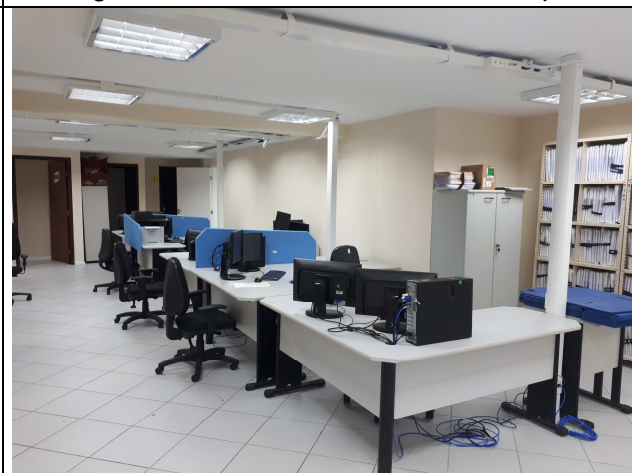
Figura 24E: luminárias 4x16W sobrepor

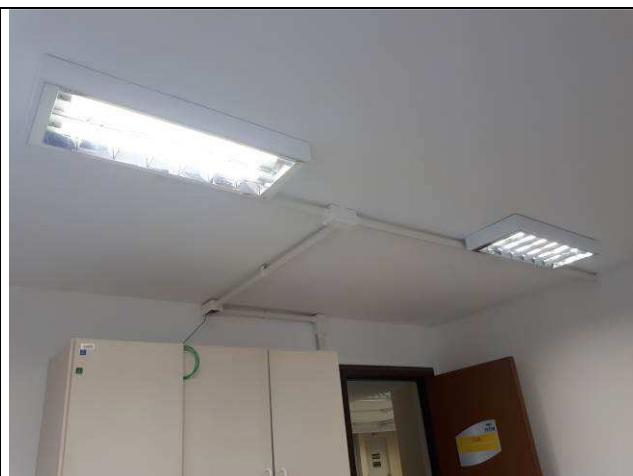
Figura 25E: luminárias 2x16W sobrepor

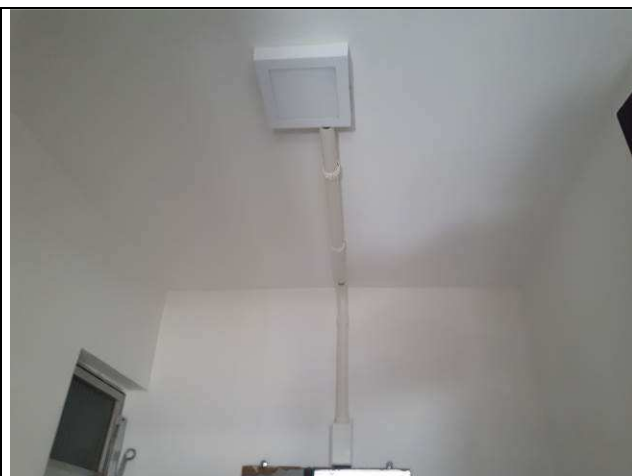
Figura 26E: luminárias plafon sobrepor

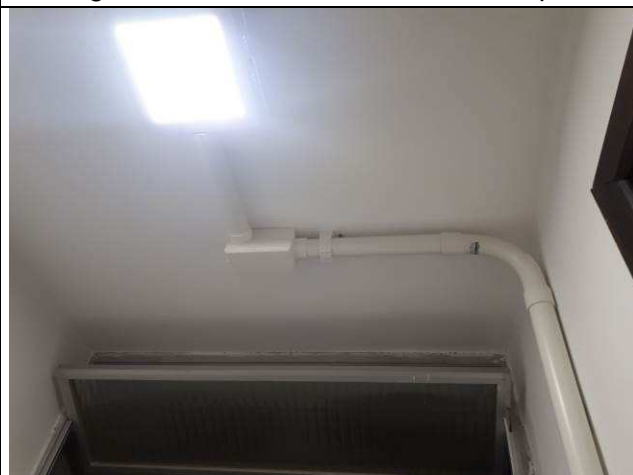
Figura 27E: luminárias plafon sobrepor

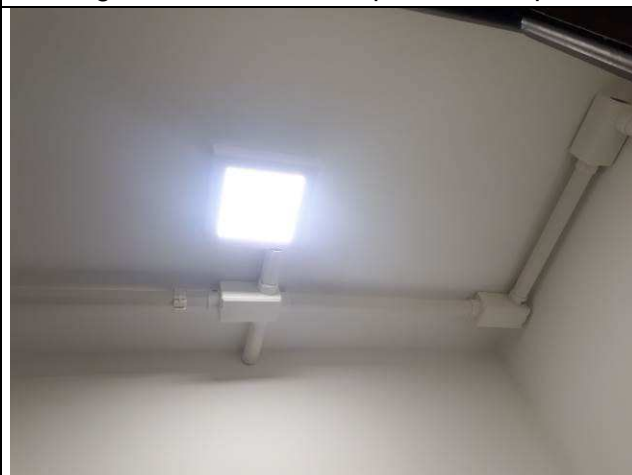
Figura 28E: luminárias plafon sobrepor

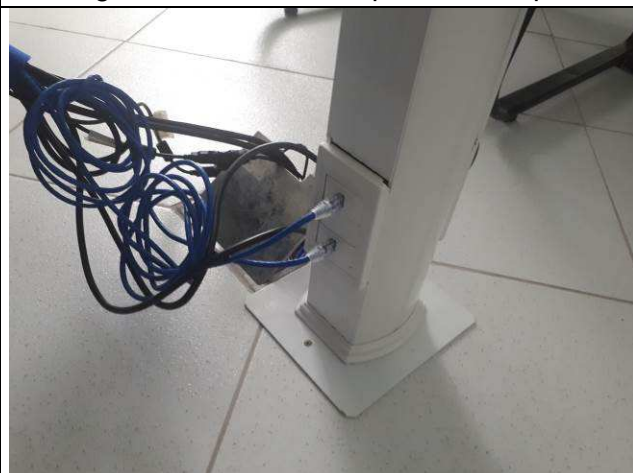
Figura 29E: tomadas lógicas

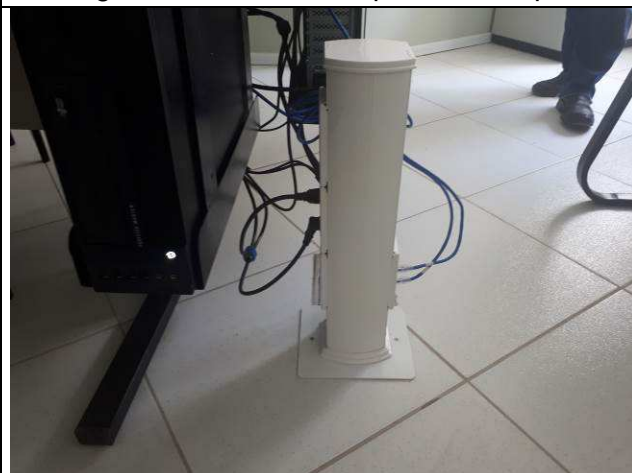
Figura 30E: tomadas lógicas

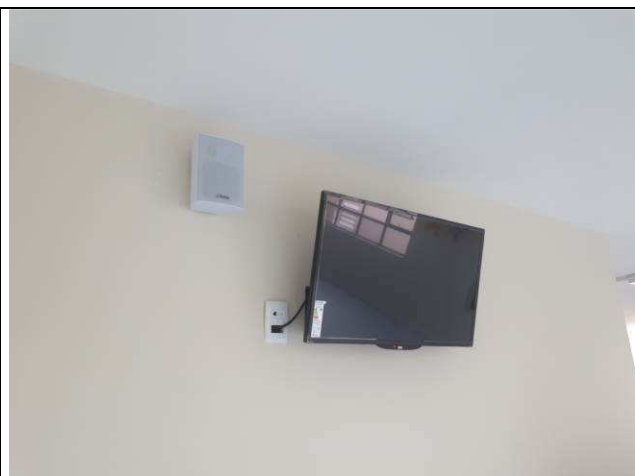
Figura 31E: caixas de som

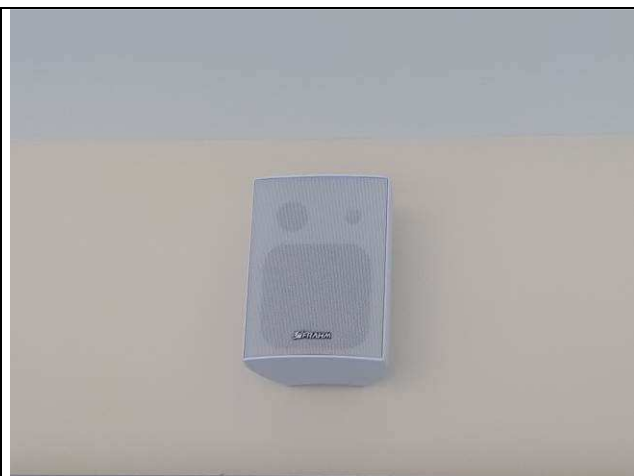
Figura 32E: caixas de som

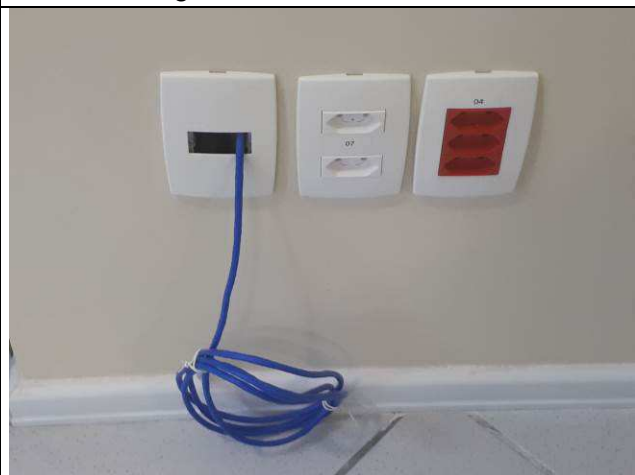
Figura 33E: patch cords

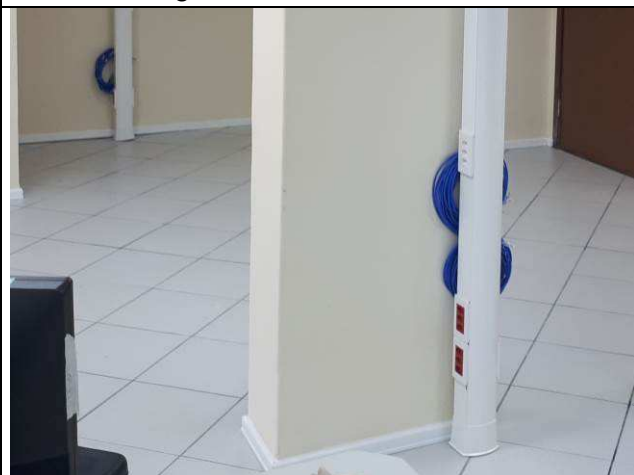
Figura 34E: patch cords

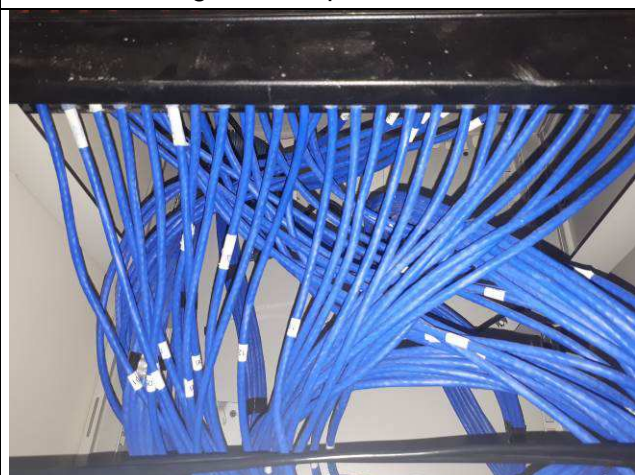
Figura 35E: rack 17ªVT

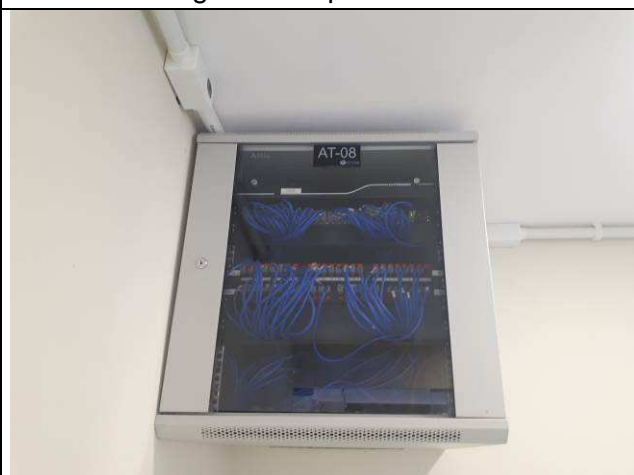
Figura 36E: rack 17ªVT

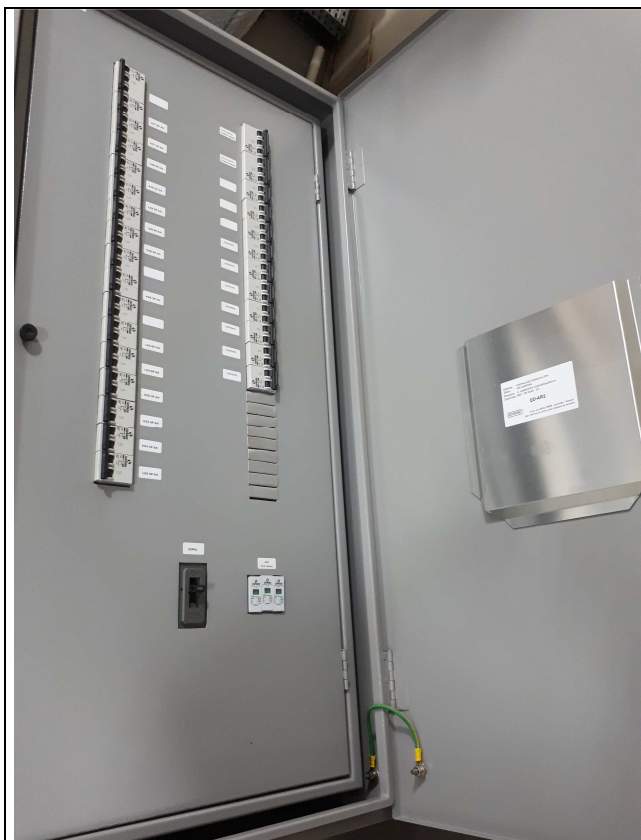
Figura 41E: Quadro elétrico QDAR2 - fundos do ed. VM400

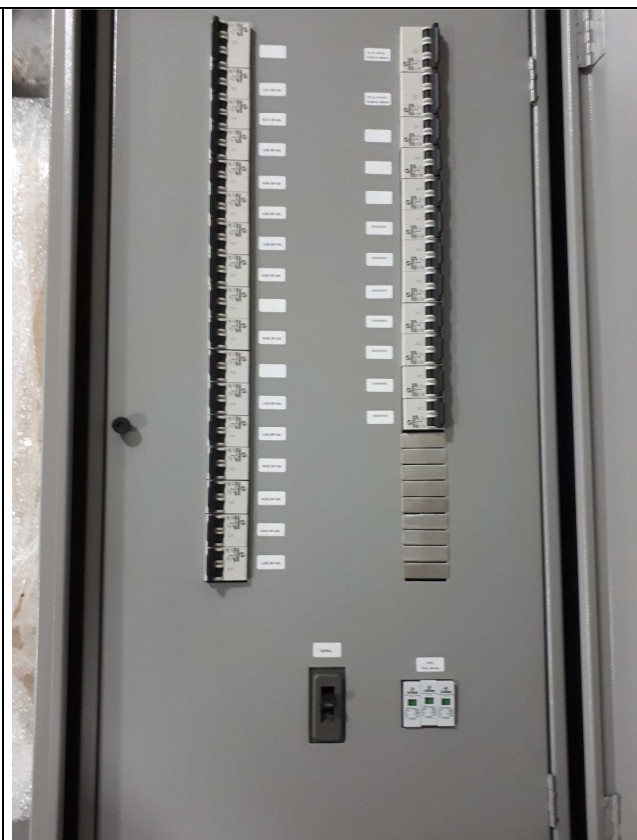
Figura 42E: Quadro elétrico QDAR2 - fundos do ed. VM400

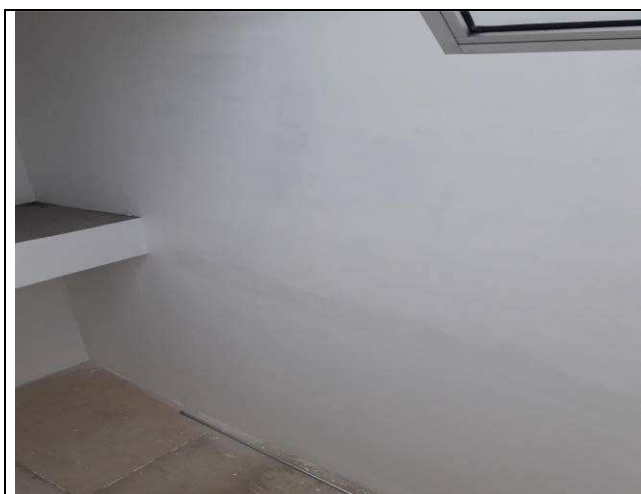
Figura 11C: pintura externa.

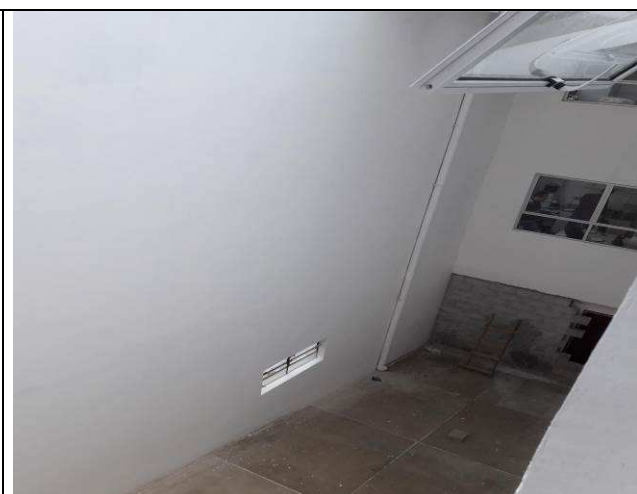
Figura 12C: pintura externa.

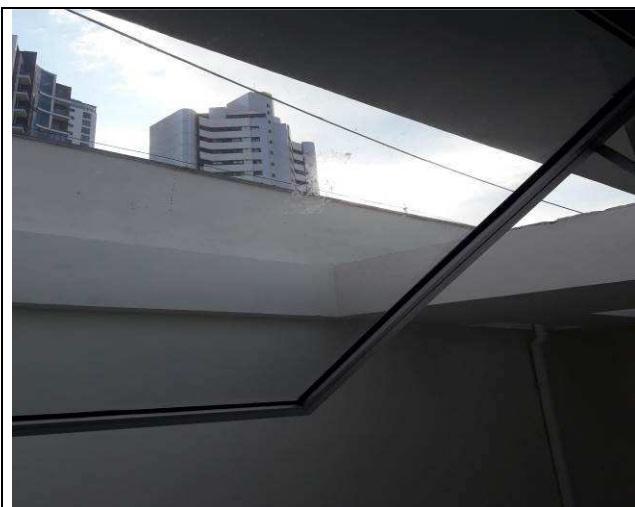
Figura 13C: cobertura retirada.

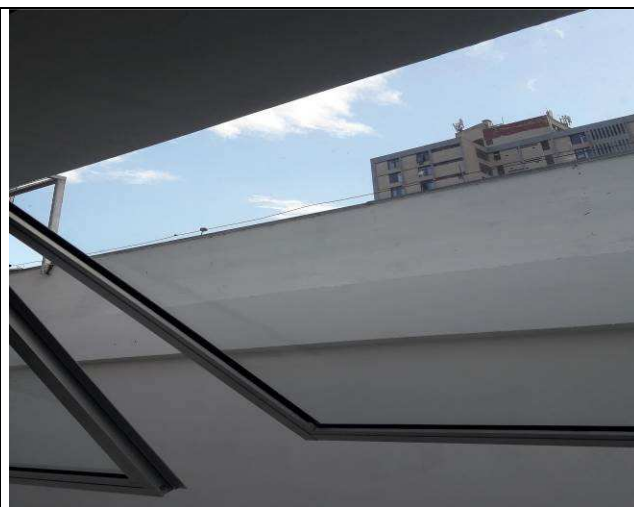
Figura 14C: cobertura retirada.

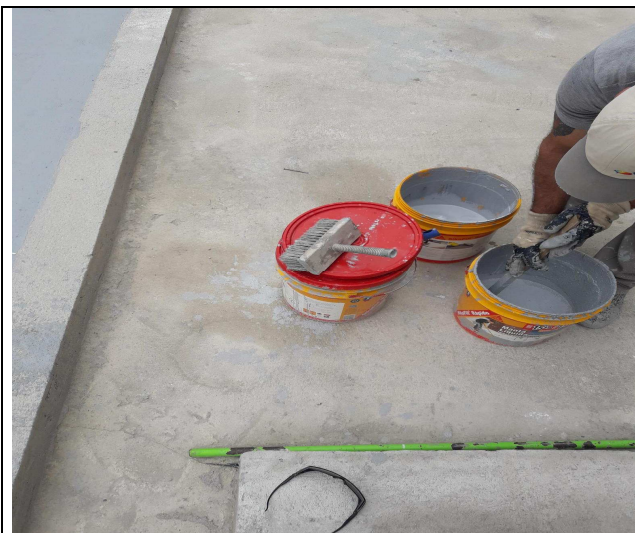
Figura 15C: Aplicação manta líquida.

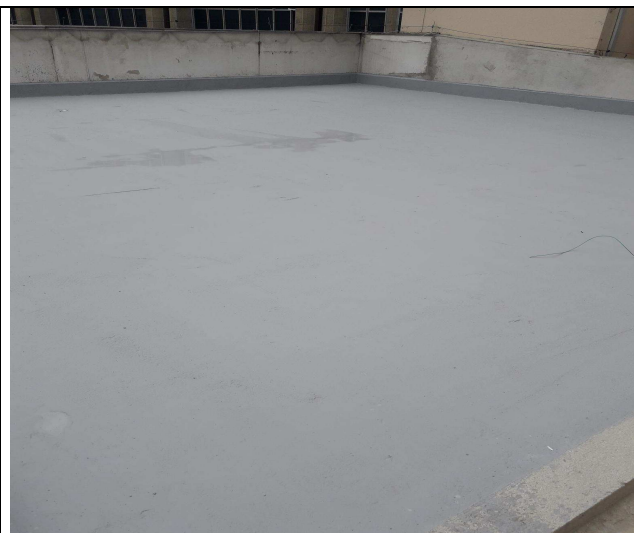
Figura 16C: Manta líquida aplicada.

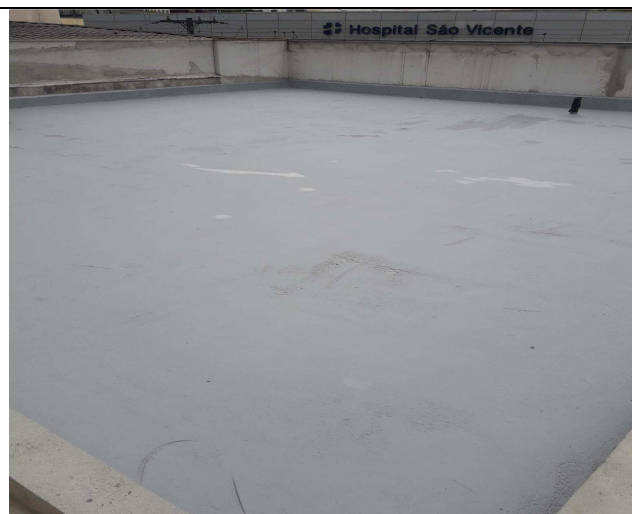
Figura 17C: Manta líquida aplicada.

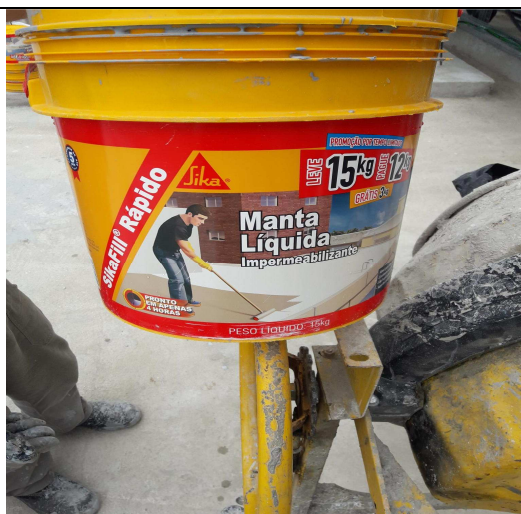
Figura 18C: Manta líquida utilizada.
