RELATÓRIO FOTOGRÁFICO - 15ª MEDIÇÃO

OBRA: CONSTRUÇÃO DO FÓRUM TRABALHISTA DE APUCARANA

CONTRATADA: PRP EMPREENDIMENTOS E CONSTRUÇÃO CIVIL LTDA - EPP

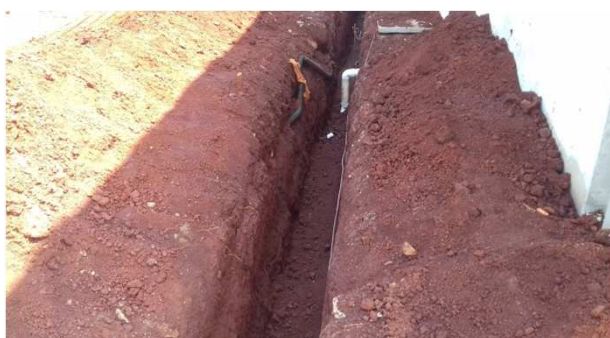
Figura 01C: abertura de vala para instalação de tubulação de esgoto - lateral esquerda

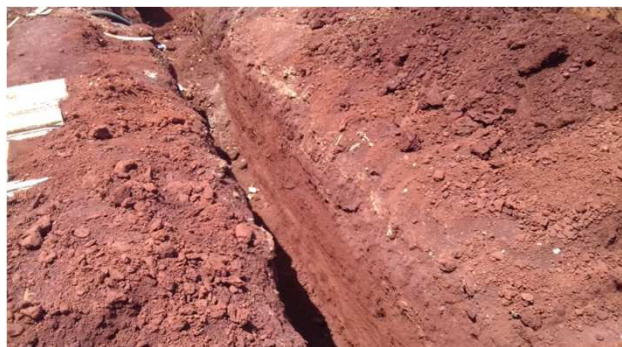
Figura 02C: abertura de vala para instalação de tubulação pluvial - lateral esquerda

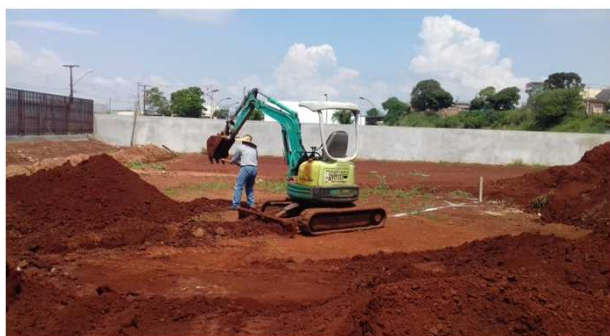
Figura 03C: máquina realizando a abertura de vala no estacionamento da esquerda

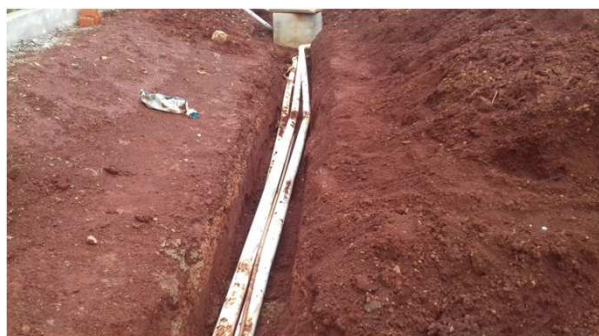
Figura 04C: tubulação de esgoto - vala pronta para ser fechada

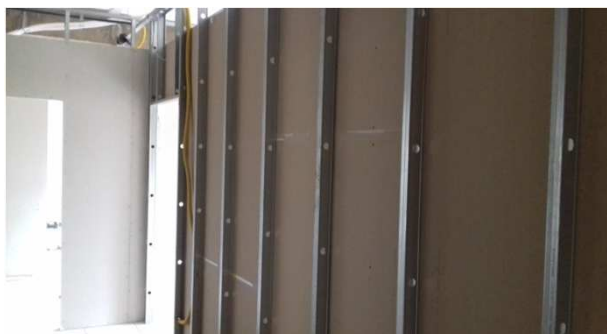
Figura 05C: parede de gesso acartonado simples - gabinete juiz auxiliar

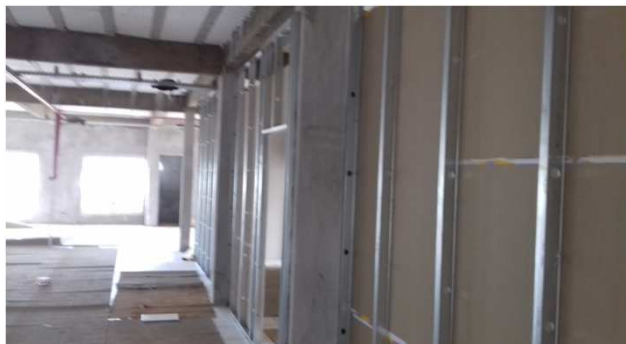
Figura 06C: parede de gesso acartonado simples - secretaria

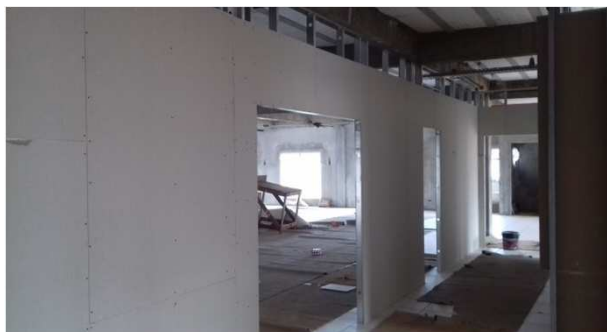
Figura 07C: parede de gesso acartonado simples - secretaria

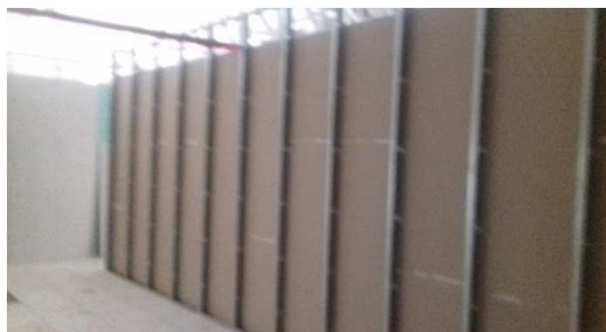
Figura 08C: parede de gesso acartonado simples - sala múltiplo uso

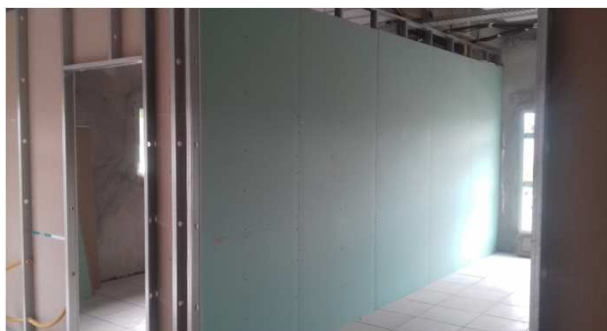
Figura 09C: parede de gesso acartonado verde - copa

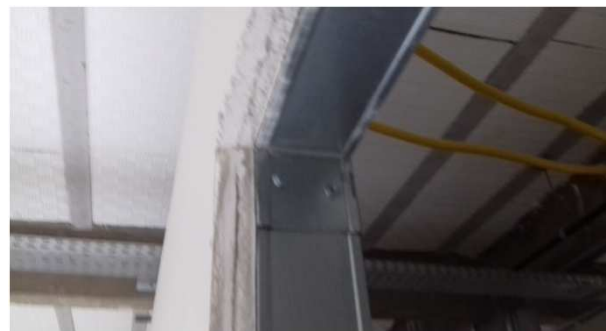
Figura 10C: parede de gesso acartonado duplo - detalhe das placas duplas

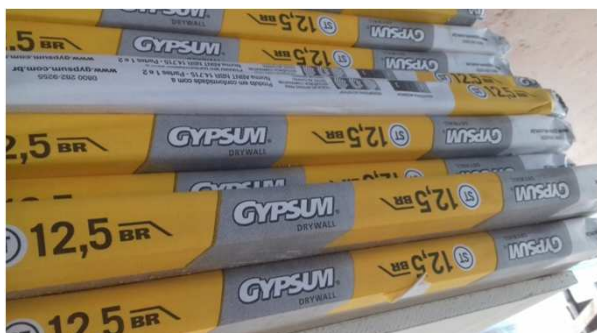
Figura 11C: fabricante do gesso comum

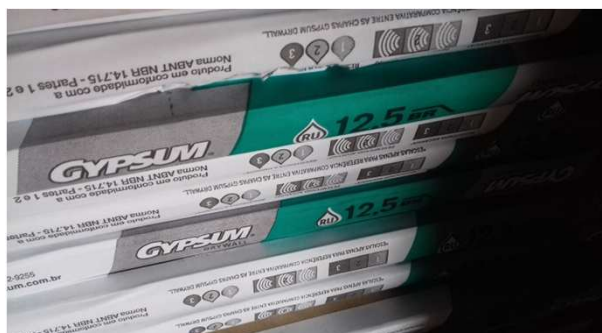
Figura 12C: fabricante do gesso verde

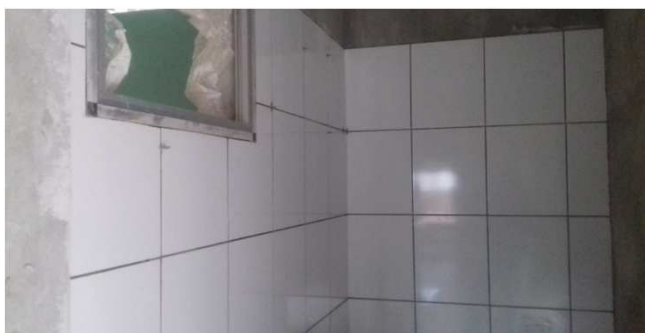
Figura 13C: aplicação de azulejo - sanitários públicos

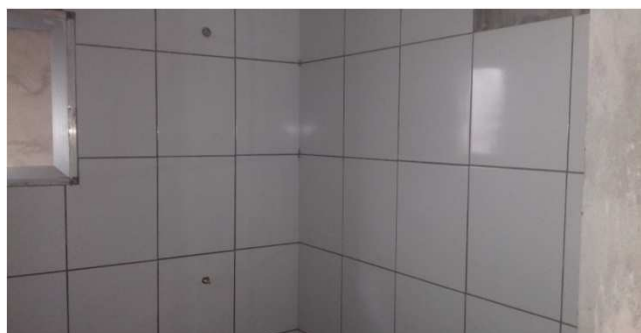
Figura 14C: aplicação de azulejo - sanitários públicos

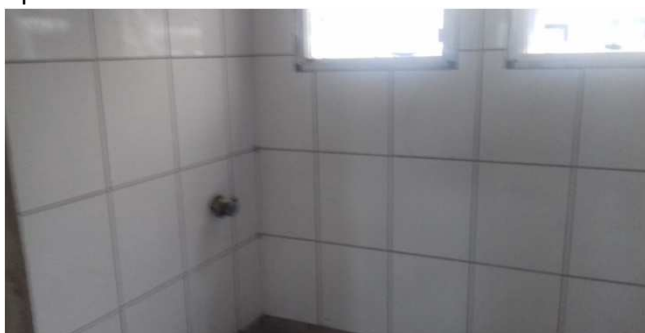
Figura 15C: aplicação de azulejo - vestiários

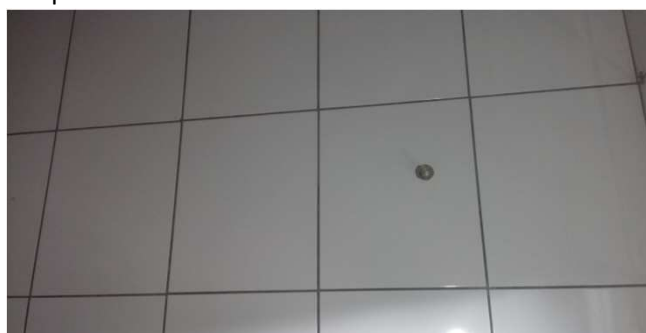
Figura 16C: aplicação de azulejo - bwc juiz auxiliar

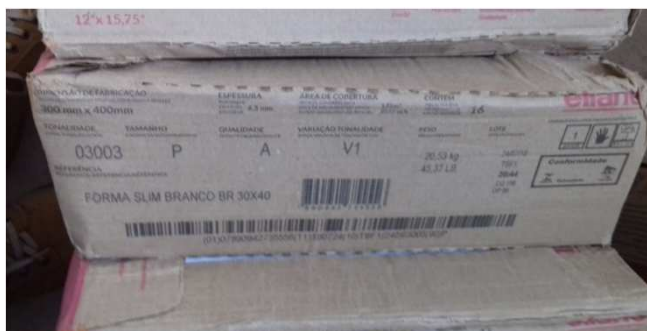
Figura 17C: características e fabricante do azulejo

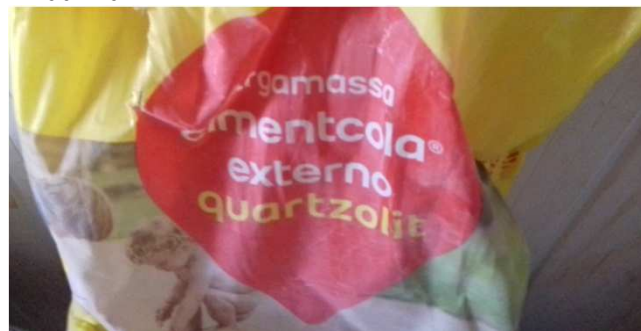
Figura 18C: fabricante do cimentcola

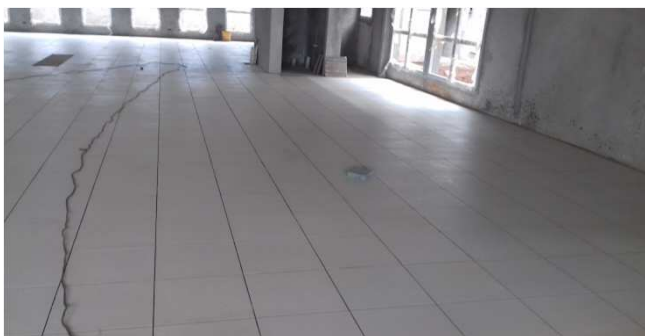
Figura 19C: piso instalado na sala múltiplo-uso

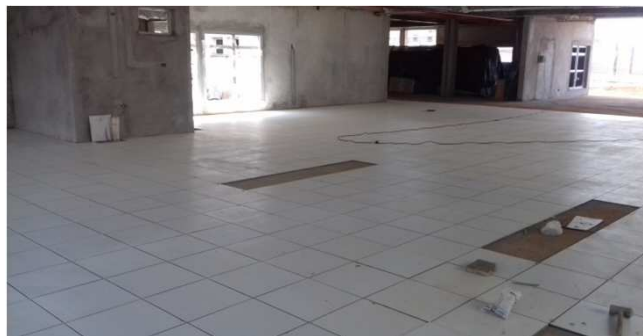
Figura 20C: piso instalado na sala múltiplo-uso

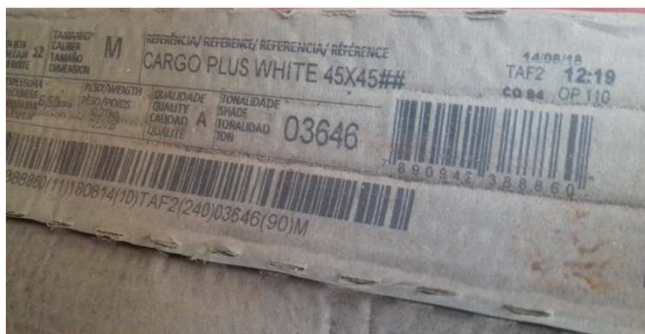
Figura 21C: características e fabricante do piso

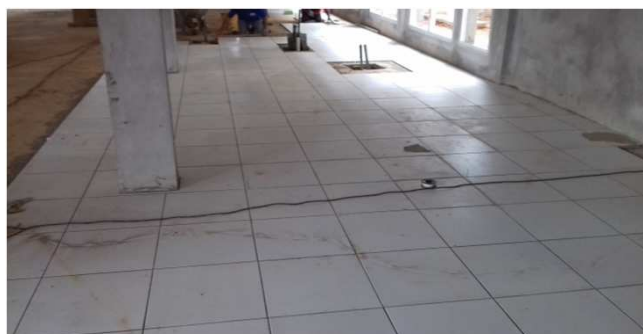
Figura 22C: instalação de piso cerâmico - bloco da esquerda

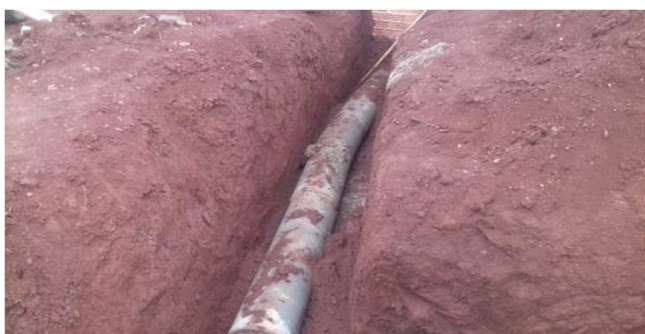
Figura 23C: tubulação pluvial de concreto - 400mm, estacionamento da esquerda

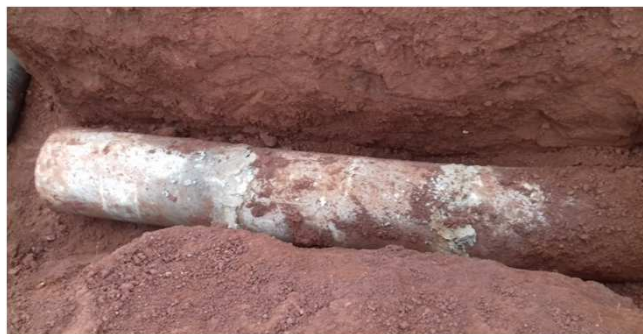
Figura 24C: tubulação pluvial de concreto - 400mm, estacionamento da esquerda

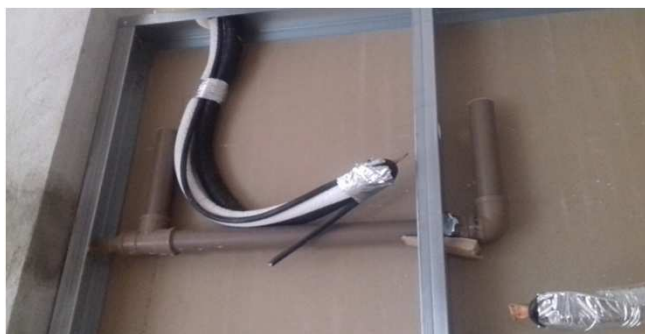
Figura 25C: rede frigorígena e drenos para dois aparelhos - audiência e gab juiz aux.

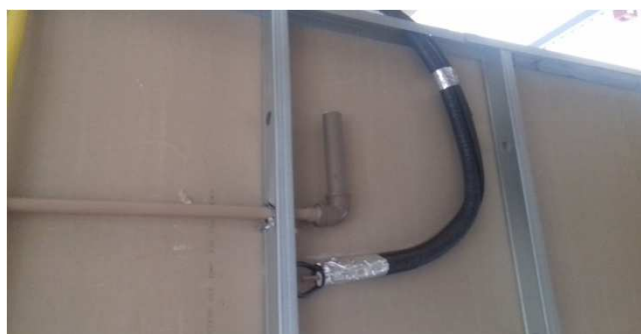
Figura 26C: rede frigorígena e dreno - sala de testemunhas

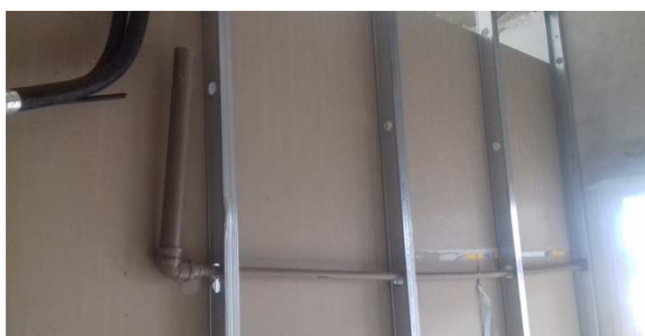
Figura 27C: rede frigorígena e dreno - sala de conciliação

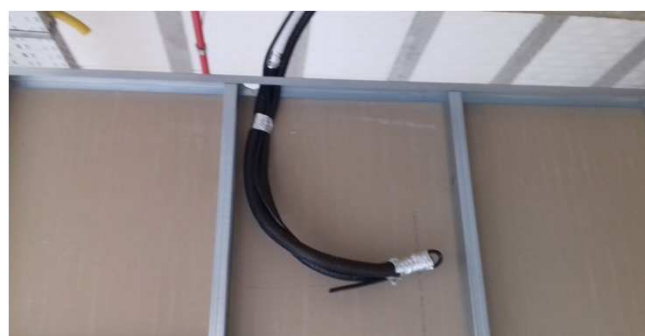
Figura 28C: rede frigorígena - secretaria

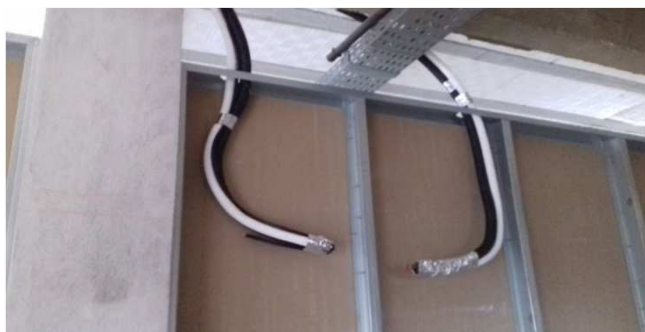
Figura 29C: redes frigorígenas de gabinete juiz titular e secretaria

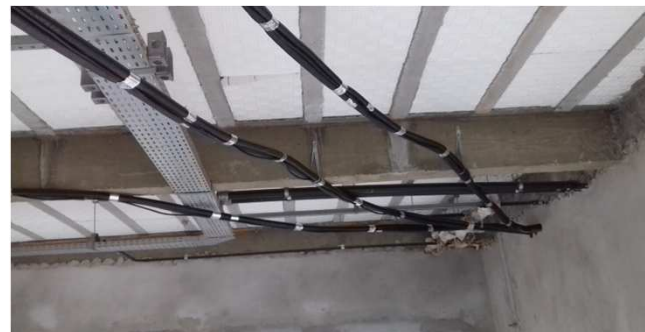
Figura 30C: rede frigorígena saindo para a área externa - bloco esquerdo

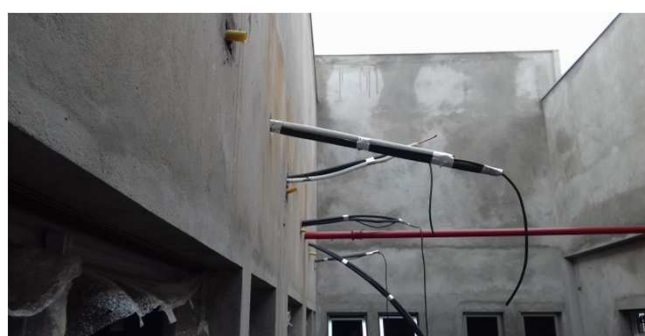
Figura 31C: redes frigorígenas saindo para o fosso de luz

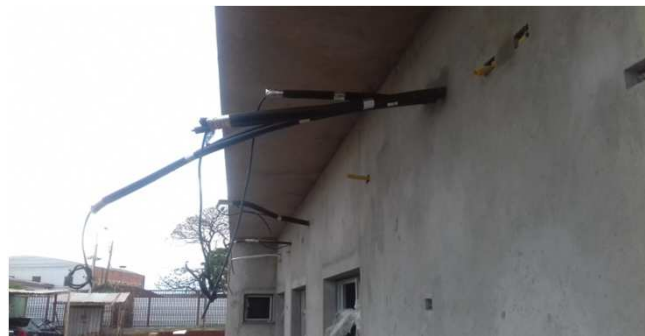
Figura 32C: redes frigorígenas saindo para a lateral esquerda

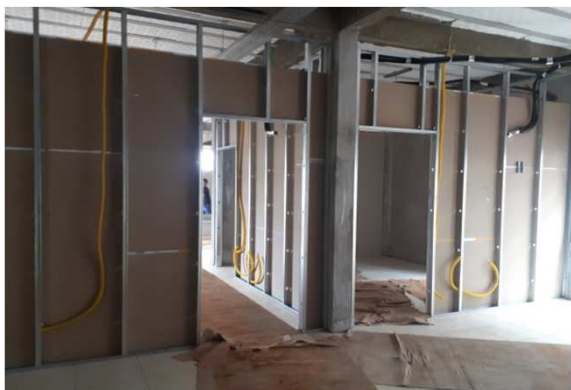
Figura 01E: infraestrutura de eletrodutos - lado direito

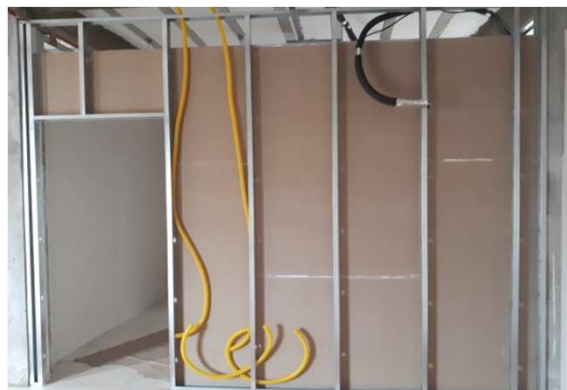
Figura 02E: infraestrutura de eletrodutos - lado direito

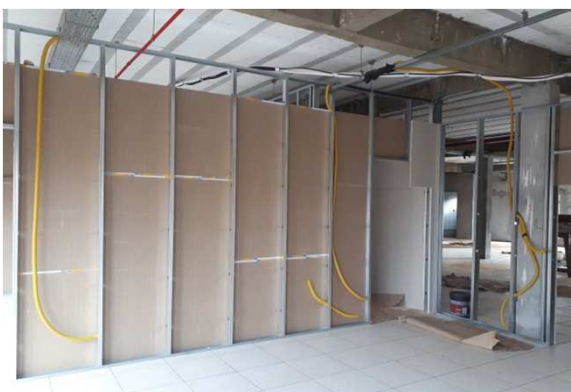
Figura 03E: infraestrutura de eletrodutos - lado direito

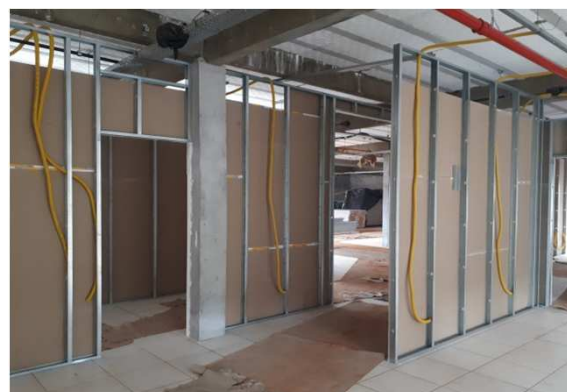
Figura 04E: infraestrutura de eletrodutos - lado direito

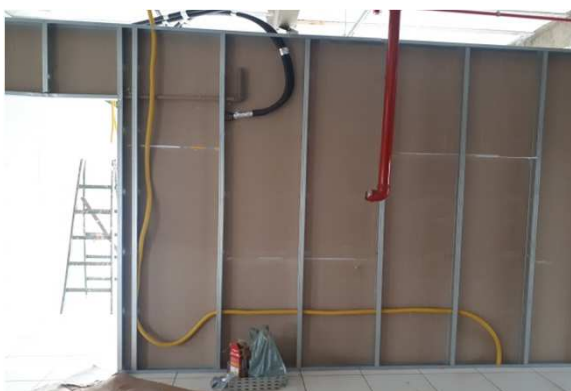
Figura 05E: infraestrutura de eletrodutos - lado direito

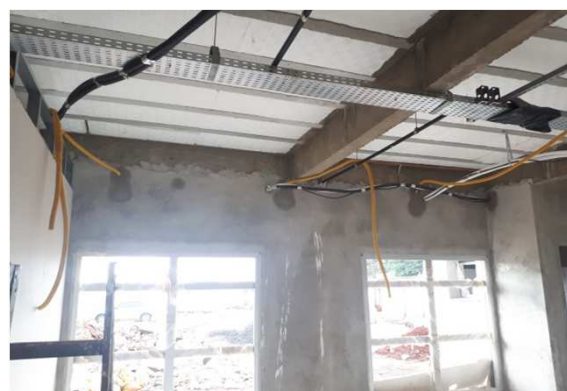
Figura 06E: infraestrutura de eletrodutos - lado direito

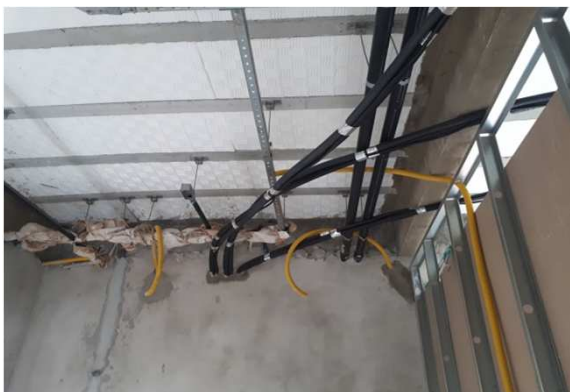
Figura 07E: infraestrutura de eletrodutos - lado direito

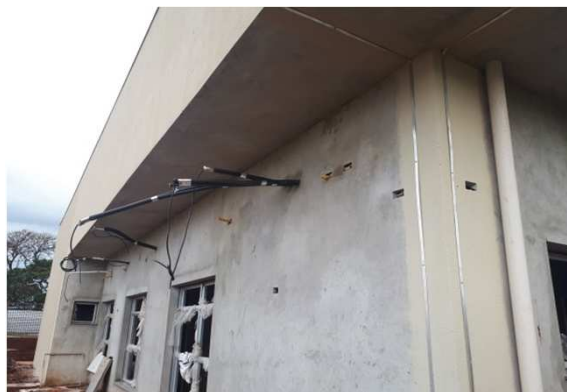
Figura 08E: infraestrutura de eletrodutos e caixas 2x4" área externa

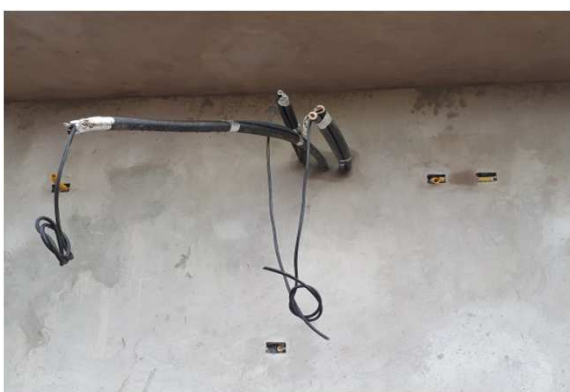
Figura 09E: infraestrutura de eletrodutos e caixas 2x4" área externa

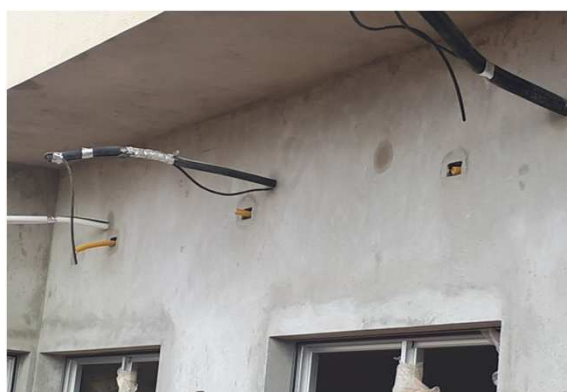
Figura 10E: infraestrutura de eletrodutos e caixas 2x4" área externa

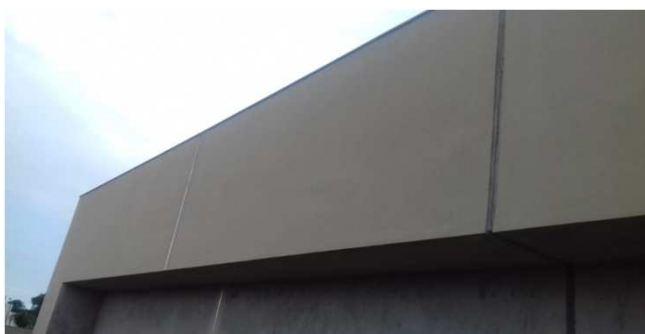
Figura 33C: textura aplicada em platibanda - parte frontal

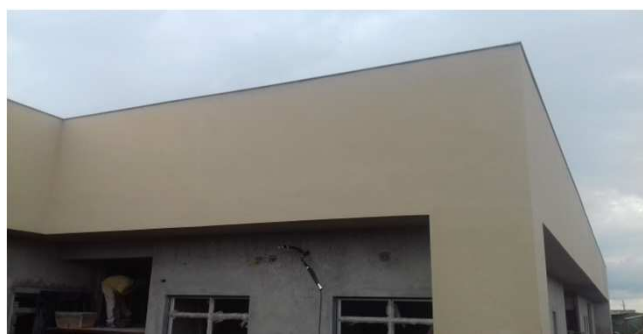
Figura 34C: textura aplicada em platibanda - parte frontal e lateral esquerda

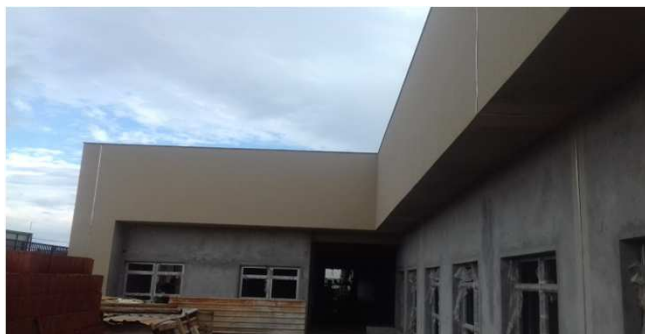
Figura 35C: textura aplicada em platibanda - parte frontal - bloco da direita

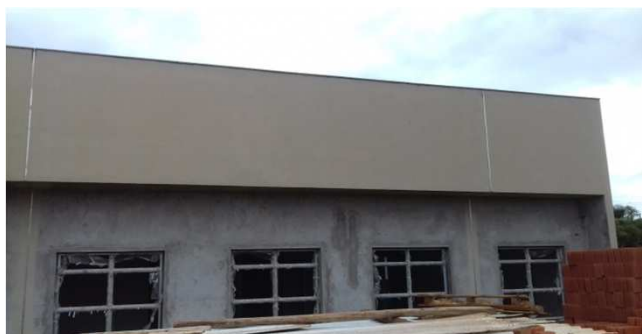
Figura 36C: textura aplicada em platibanda - lateral direita

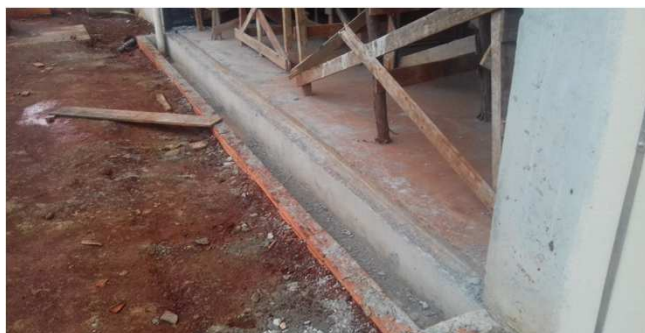
Figura 37C: canaleta em alvenaria - entrada principal

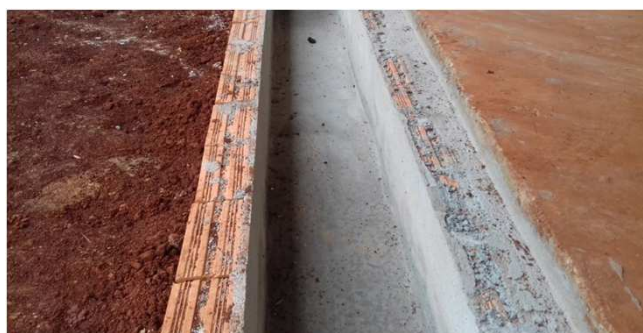
Figura 38C: canaleta em alvenaria - entrada principal

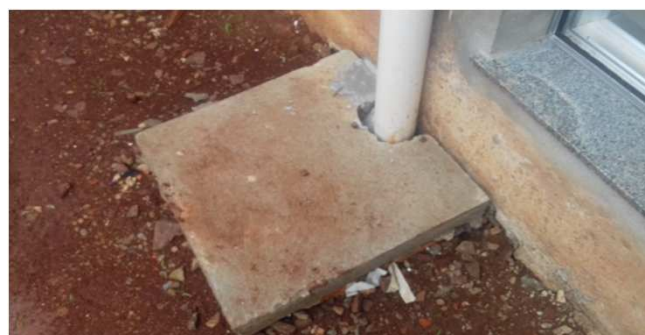
Figura 39C: caixa de inspeção em alvenaria - tamanho 40x40x40cm

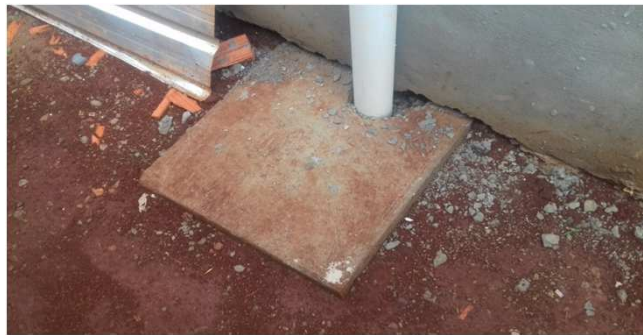
Figura 40C: caixa de inspeção em alvenaria - tamanho 40x40x40cm

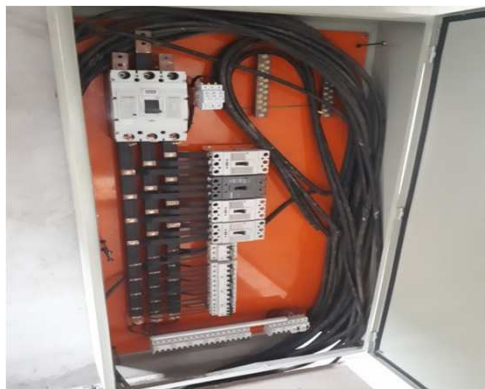
Figura 11E: cabos 120mm² e 70mm² - entrada de energia e alimentação QDG

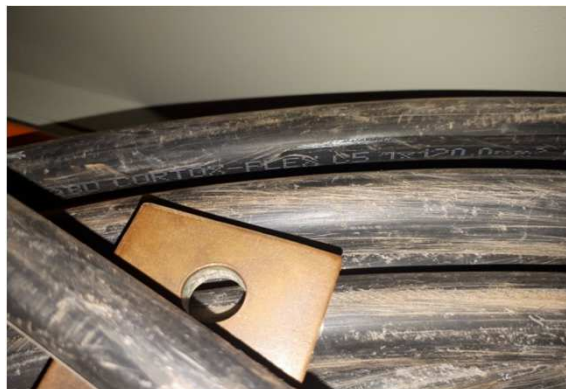
Figura 12E: cabos 120mm² e 70mm² - entrada de energia e alimentação QDG

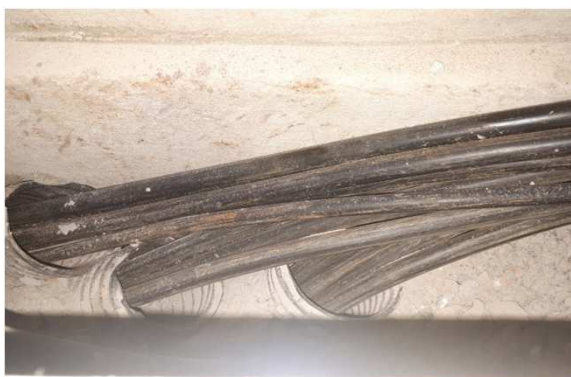
Figura 13E: cabos 120mm² e 70mm² - entrada de energia e alimentação QDG

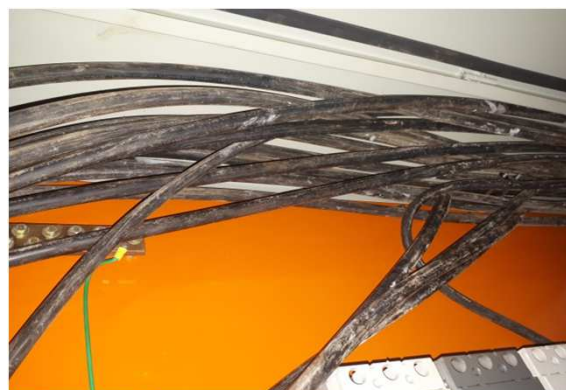
Figura 14E: cabos 120mm² e 70mm² - entrada de energia e alimentação QDG

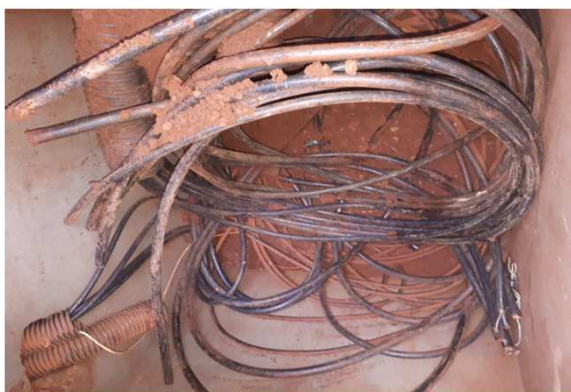
Figura 15E: cabos 120mm² e 70mm² - entrada de energia e alimentação QDG

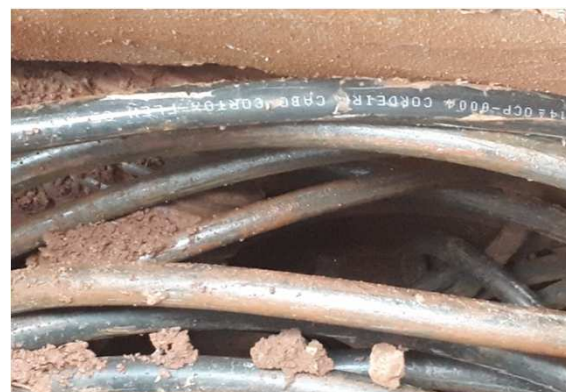
Figura 16E: cabos 120mm² e 70mm² - entrada de energia e alimentação QDG

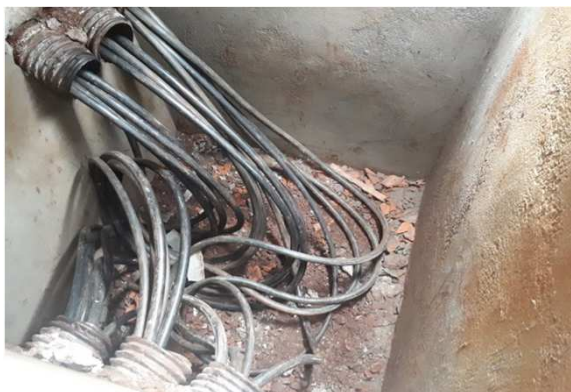
Figura 17E: cabos 120mm² e 70mm² - entrada de energia e alimentação QDG

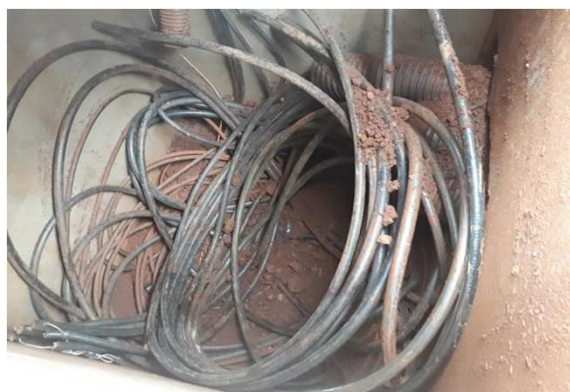
Figura 18E: cabos 120mm² e 70mm² - entrada de energia e alimentação QDG
