RELATÓRIO FOTOGRÁFICO - 16ª MEDIÇÃO

OBRA: CONSTRUÇÃO DO FÓRUM TRABALHISTA DE APUCARANA

CONTRATADA: PRP EMPREENDIMENTOS E CONSTRUÇÃO CIVIL LTDA - EPP

Considerando a instituição da Comissão de Recebimento e Fiscalização da CONSTRUÇÃO DO FÓRUM TRABALHISTA DE APUCARANA, objeto do Contrato Nº 34/2017, CP 04/2016, com efeitos através do despacho exarado pela Sra. Ordenadora da Despesa, os componentes abaixo elencados apresentam o relatório fotográfico das vistorias realizadas, que tiveram como objetivo a fiscalização dos serviços executados pela Contratada, no período de 16/10/2018 até 06/11/2018 (décima sexta medição).

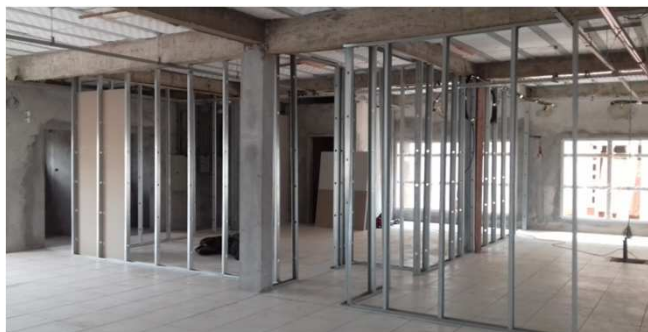
Figura 01C: início da execução das paredes de dry-wall no bloco esquerdo - estrutura

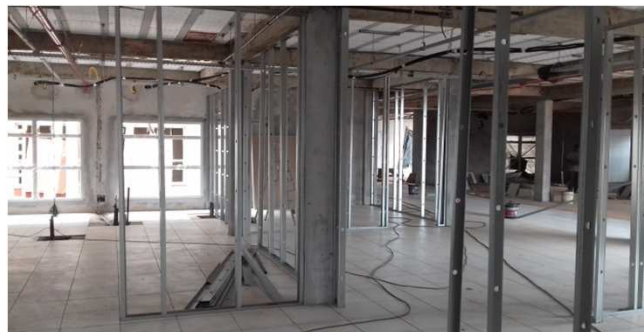
Figura 02C: início da execução das paredes de dry-wall no bloco esquerdo - estrutura

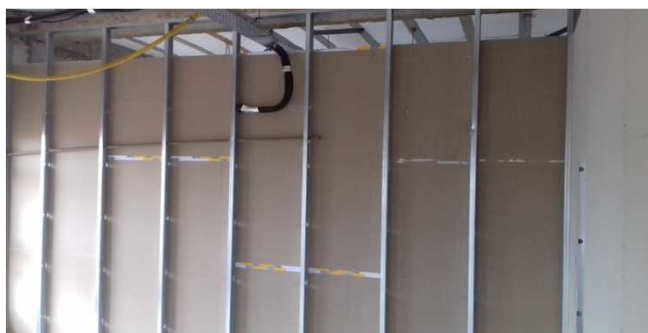
Figura 03C: fechamento de uma das faces de paredes de gesso acartonado simples - bloco esquerdo

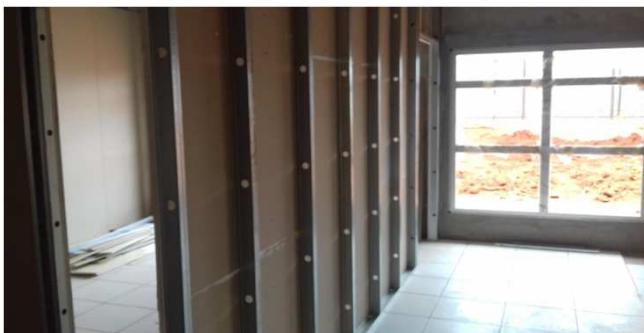
Figura 04C: fechamento de uma das faces de paredes de gesso acartonado dupla - bloco esquerdo

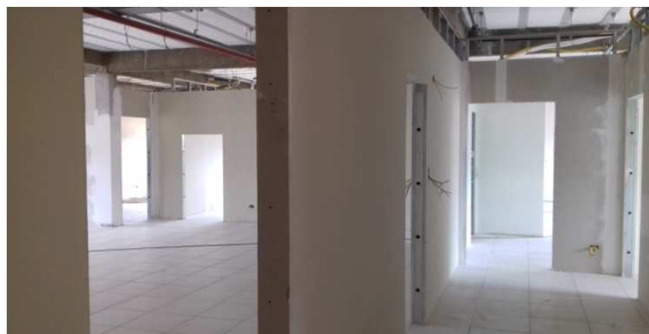
Figura 05C: paredes de gesso acartonado simples com fechamento das duas faces - bloco da direita

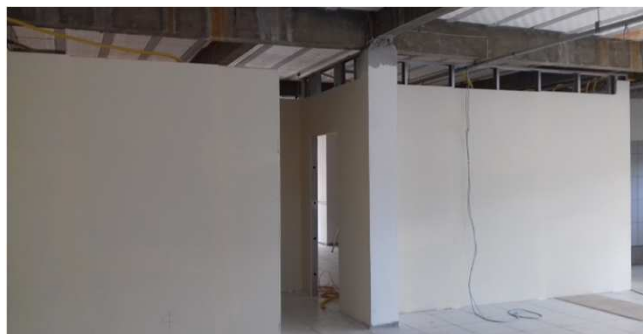
Figura 06C: paredes de gesso acartonado simples com fechamento das duas faces - bloco da direita

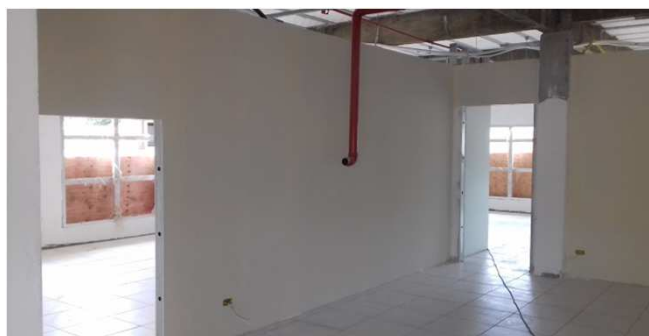
Figura 07C: paredes de gesso acartonado simples (a esquerda) e duplo (a direita), com fechamento de ambas as faces no bloco da direita

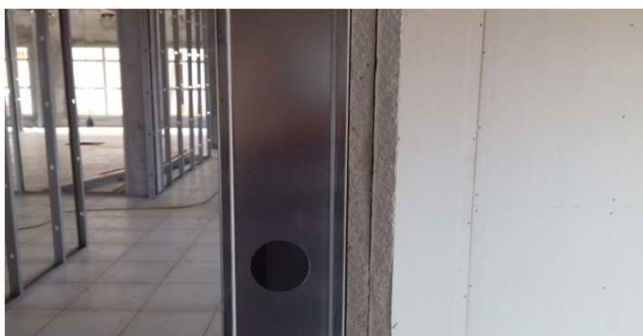
Figura 08C: detalhe de parede com placa dupla, aplicada em uma das faces - bloco esquerdo

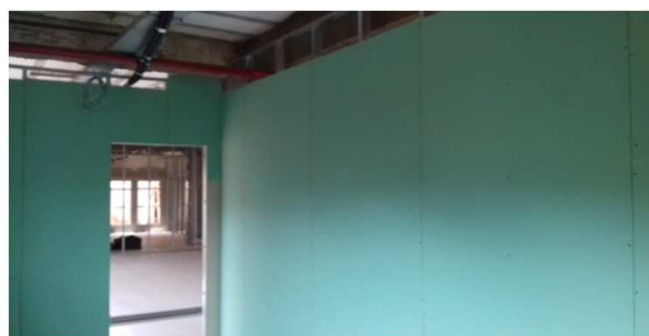
Figura 09C: parede de gesso acartonado verde - copa do bloco esquerdo

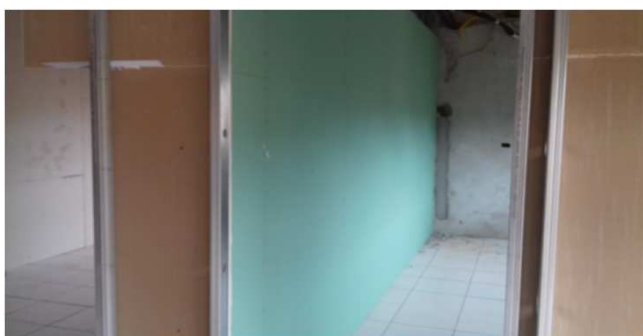
Figura 10C: parede de gesso acartonado verde - copa do bloco esquerdo

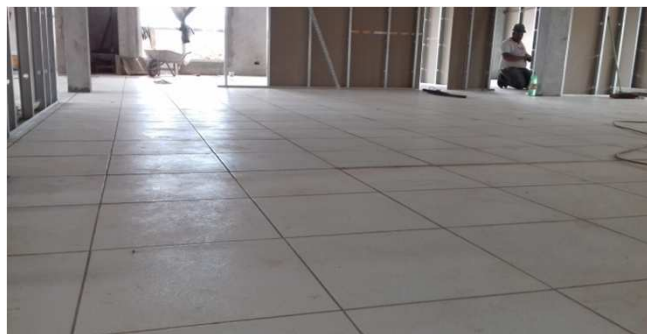
Figura 11C: piso instalado na região da secretaria do bloco esquerdo

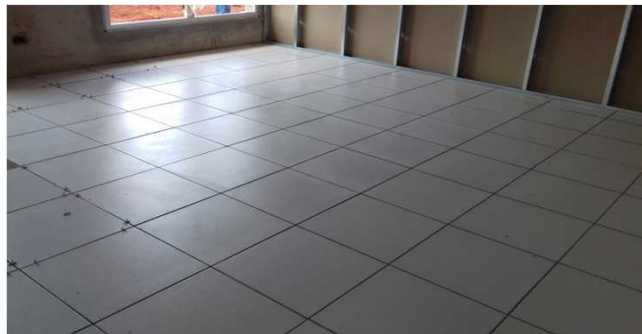
Figura 12C: piso instalado no gabinete do juiz auxiliar - bloco esquerdo

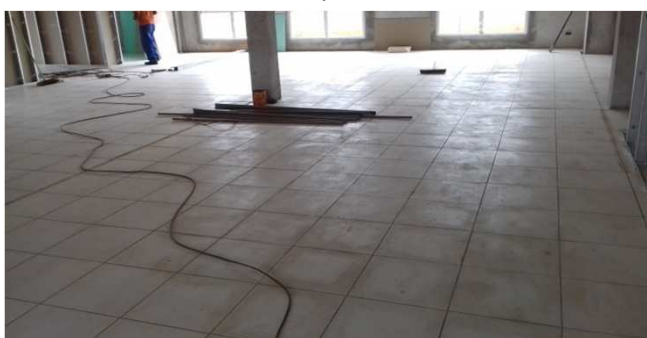
Figura 13C: piso instalado na região da secretaria do bloco esquerdo

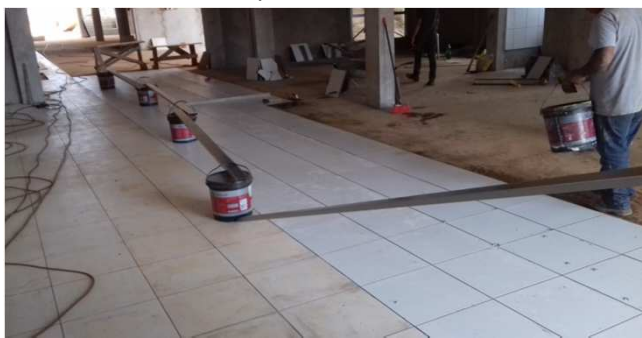
Figura 14C: piso instalado na região do hall público

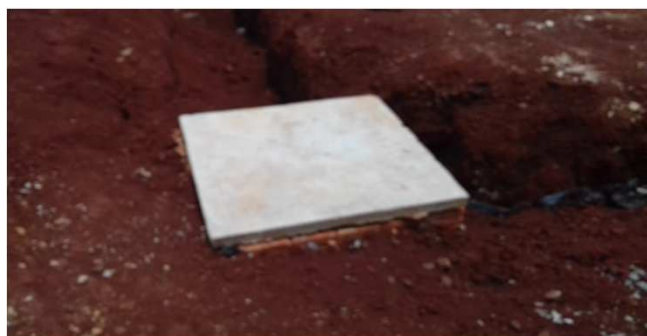
Figura 15C: caixa de inspeção - executada na região do estacionamento esquerdo

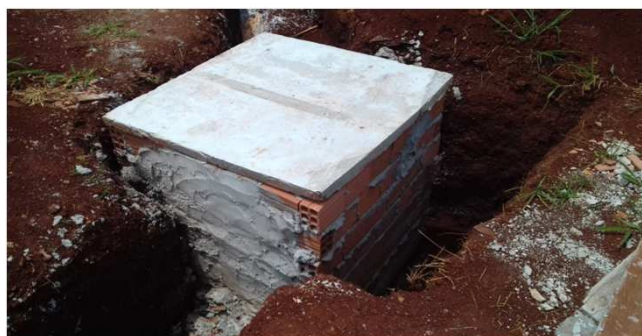
Figura 16C: caixa de inspeção - executada na região do estacionamento esquerdo

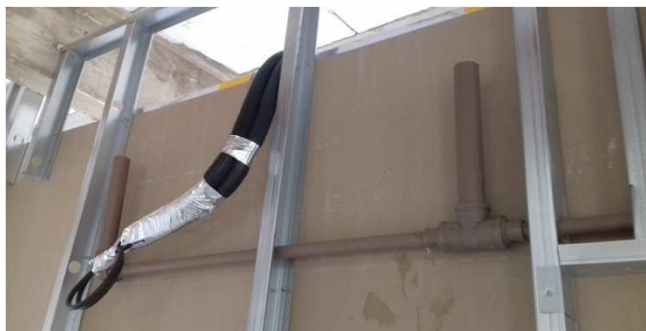
Figura 17C: dreno de ar condicionado instalado em sala de audiência e gabinete - bloco esquerdo

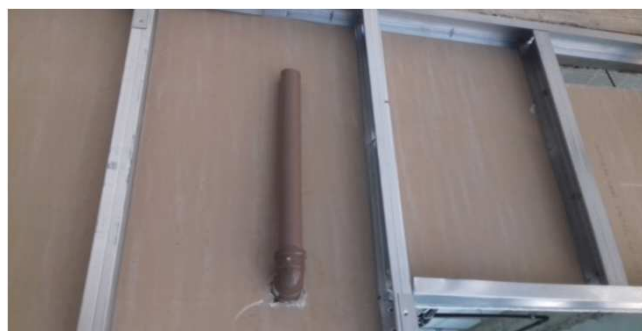
Figura 18C: dreno de ar condicionado instalado na sala dos assistentes - bloco esquerdo

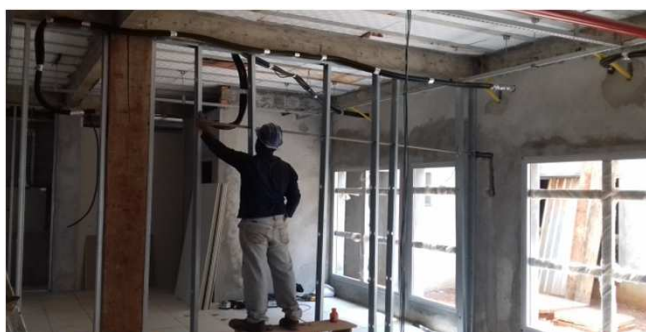
Figura 19C: operário instalando dreno em sala de audiência 2 - Bloco esquerdo

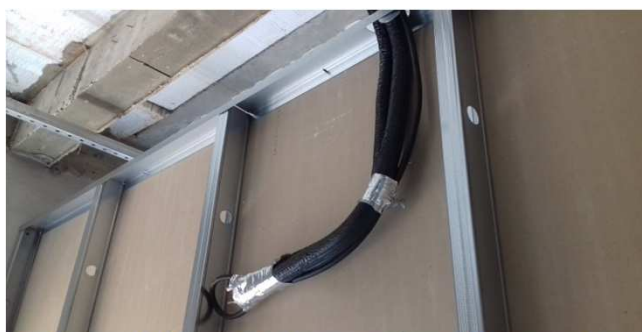
Figura 20C: rede frigorígena instalada na sala de conciliação - Bloco esquerdo

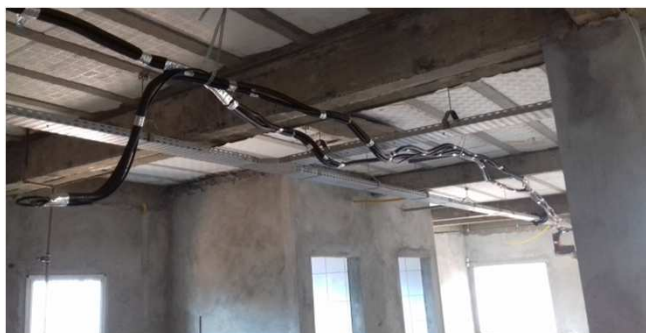
Figura 21C: redes frigorígenas que atendem as salas de perícias e a OAB

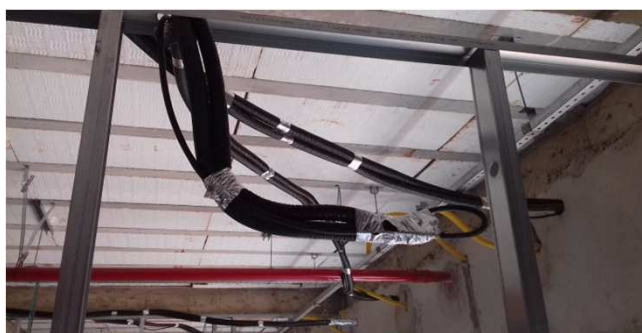
Figura 22C: rede frigorígena da sala de audiência 2

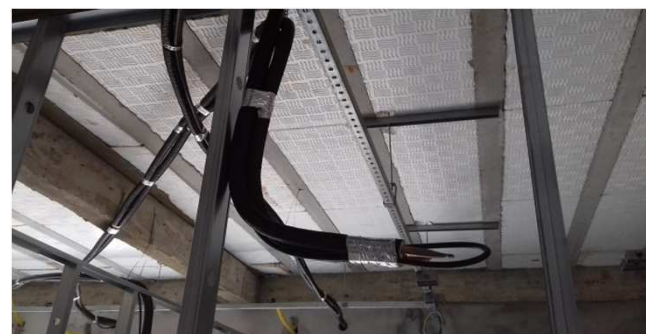
Figura 23C: rede frigorígena que atende a secretaria

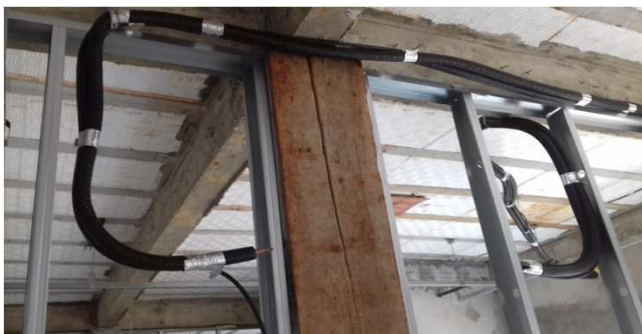
Figura 24C: redes frigorígenas que atendem o gabinete e a sala de audiência 2

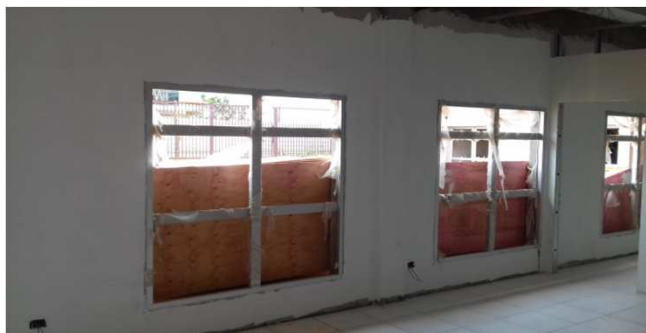
Figura 25C: emassamento de paredes externas - bloco da direita

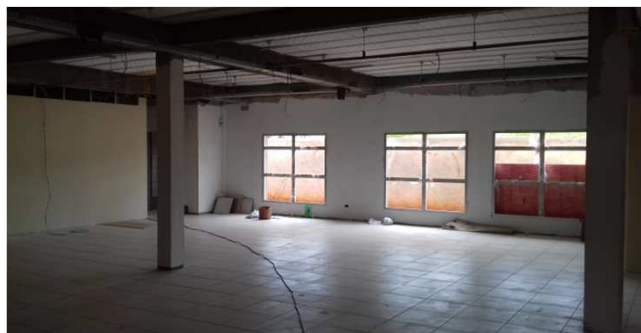
Figura 26C: emassamento de paredes externas - bloco da direita

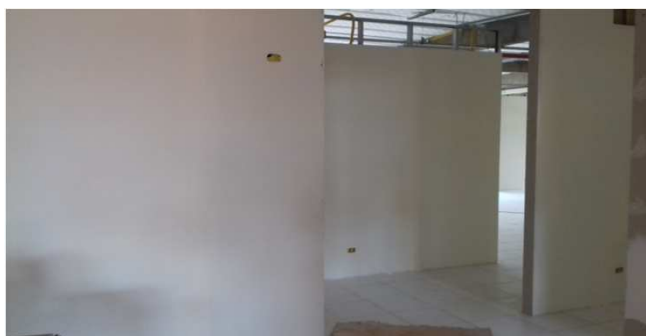
Figura 27C: paredes de dry-wall com primeira demão de pintura já executada - bloco da direita

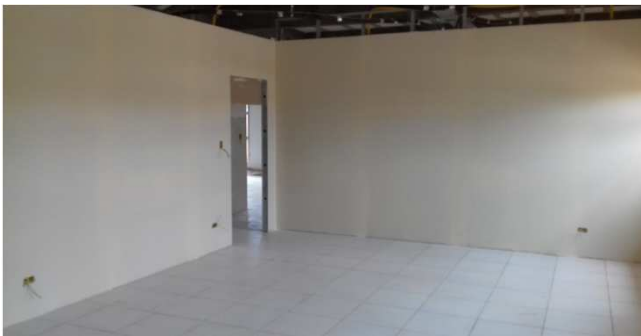
Figura 28C: paredes de dry-wall com primeira demão de pintura já executada - bloco da direita

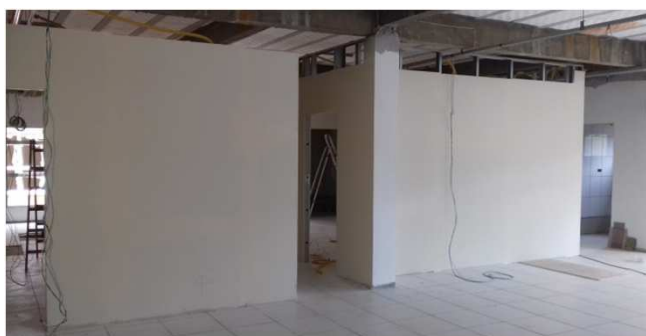
Figura 29C: paredes de dry-wall com primeira demão de pintura já executada - bloco da direita

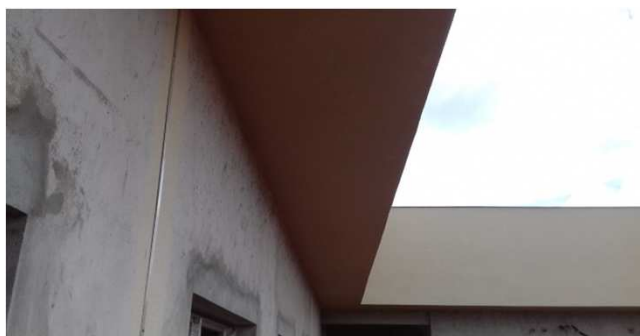
Figura 30C: teto da marquise externa com textura executada

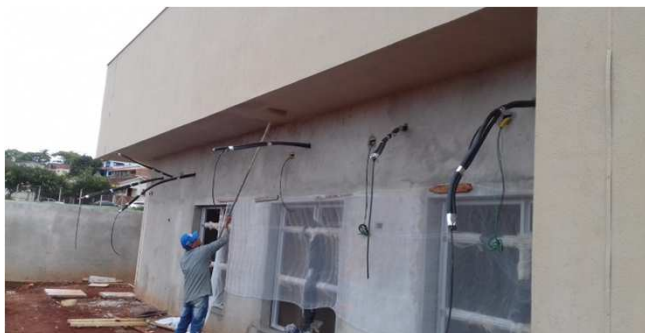
Figura 31C: pintor executando a pintura do teto da marquise

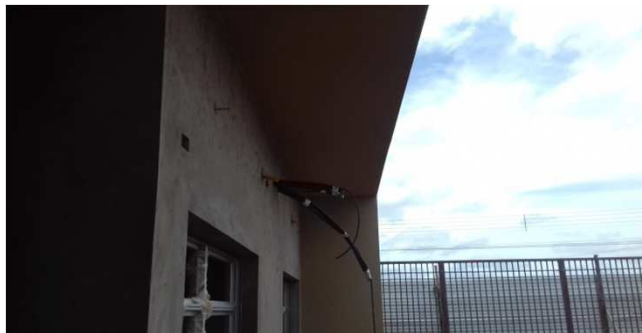
Figura 32C: teto da marquise externa com textura executada

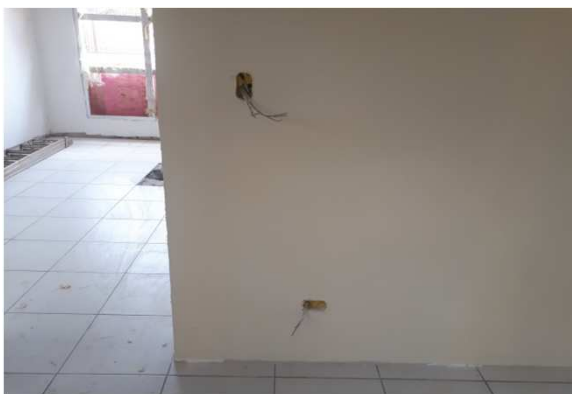
Figura 01E: infraestrutura de eletrodutos e caixas 2x4" - lado direito

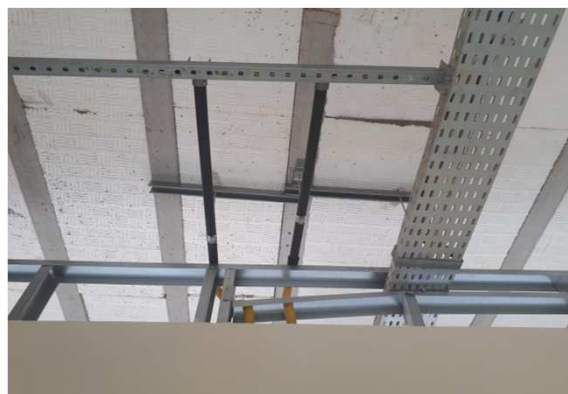
Figura 02E: infraestrutura de eletrodutos - lado direito

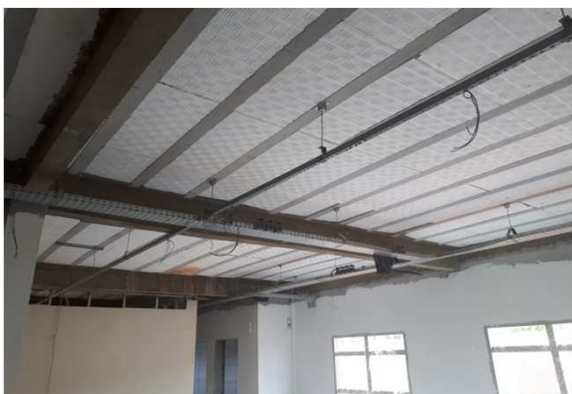
Figura 03E: infraestrutura de eletrocalhas e perfilados - lado direito

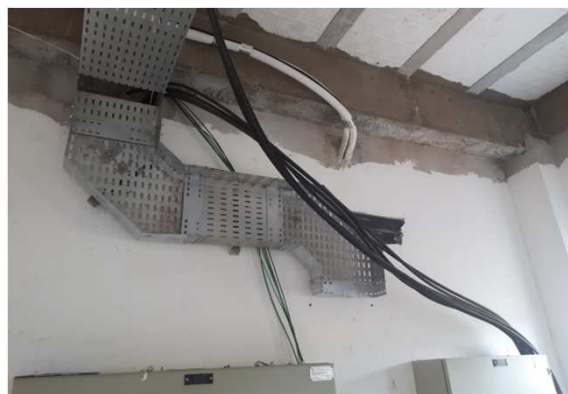
Figura 04E: infraestrutura de eletrocalhas - sala técnica

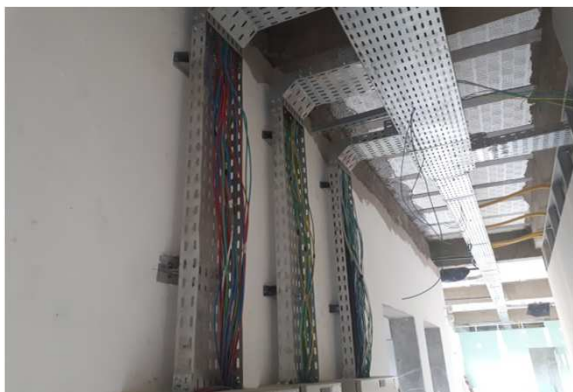
Figura 05E: infraestrutura de eletrocalhas e cabeamento elétrico

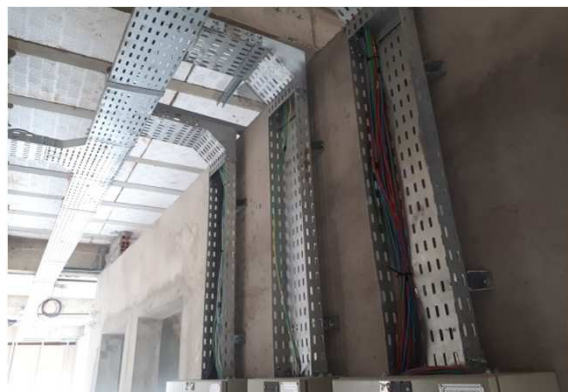
Figura 06E: infraestrutura de eletrocalhas e cabeamento elétrico

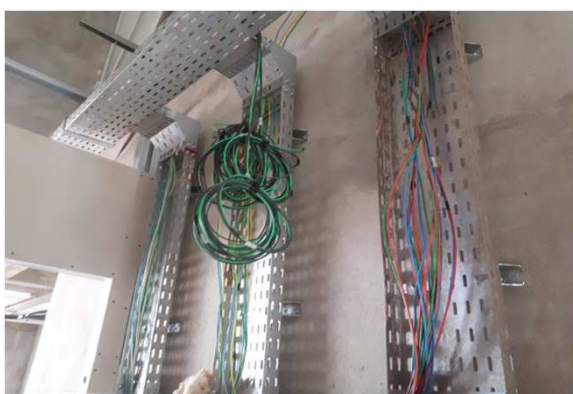
Figura 07E: infraestrutura de eletrocalhas e cabeamento elétrico

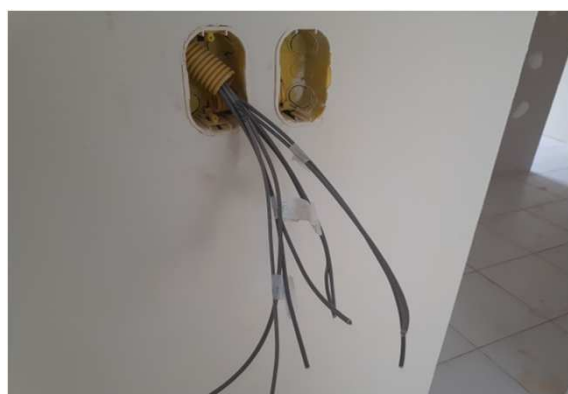
Figura 08E: cabeamento elétrico - lado direito

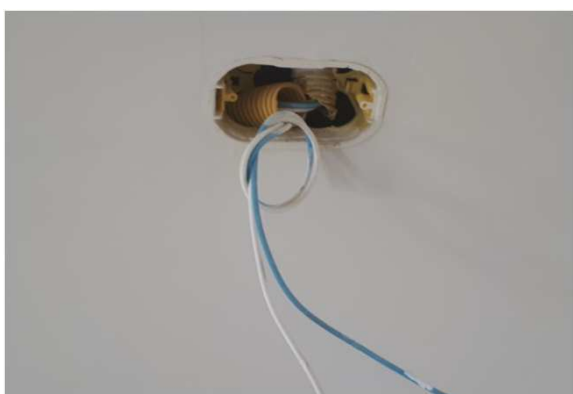
Figura 09E: cabeamento elétrico - lado direito

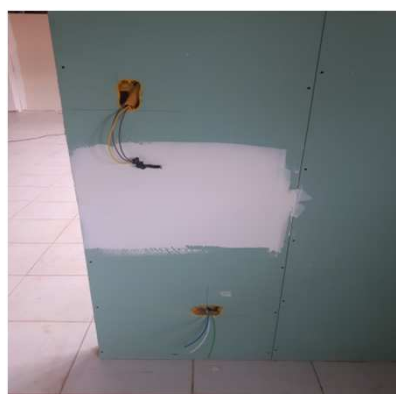
Figura 10E: cabeamento elétrico - lado direito

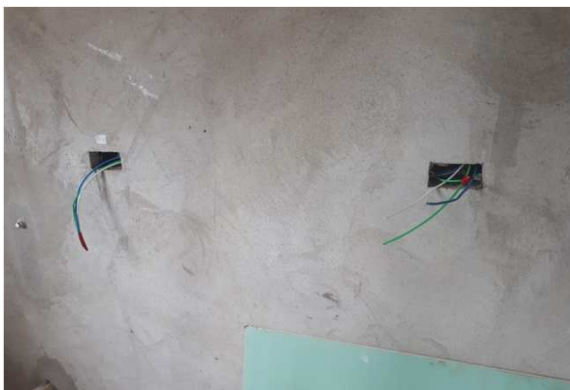
Figura 11E: cabearamento elétrico - lado direito

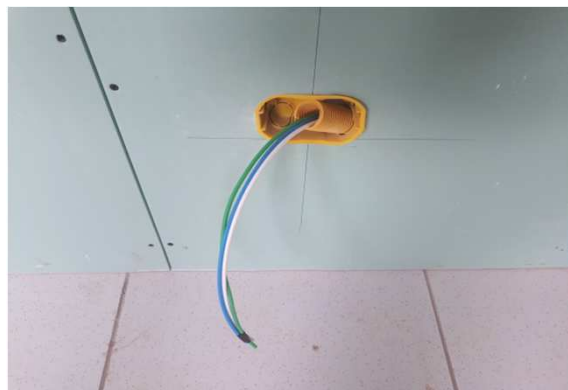
Figura 12E: cabearamento elétrico - lado direito

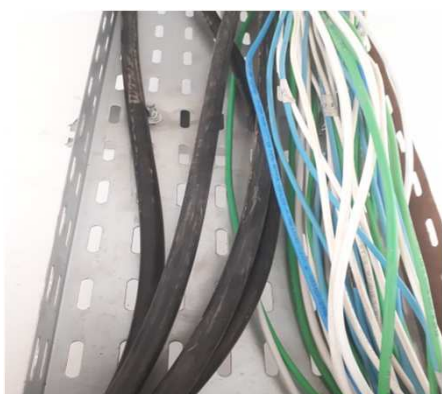
Figura 13E: cabearamento elétrico alimentação QDC1

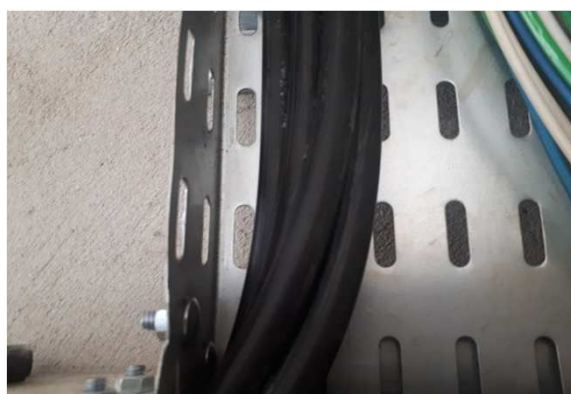
Figura 14E: cabearamento elétrico alimentação QDC2

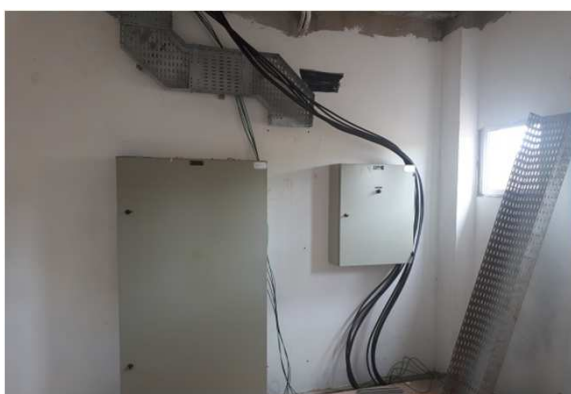
Figura 15E: cabearamento elétrico alimentação QDC1 e C2

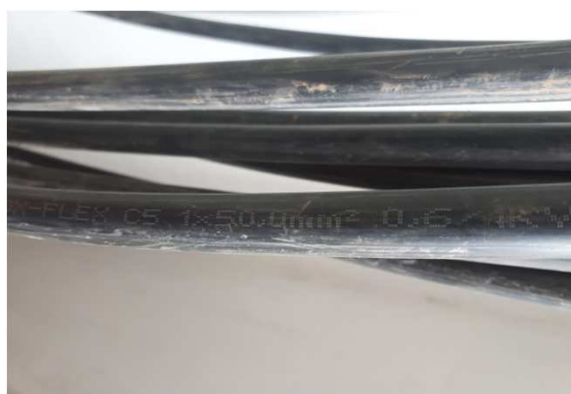
Figura 16E: cabearamento elétrico #50mm²

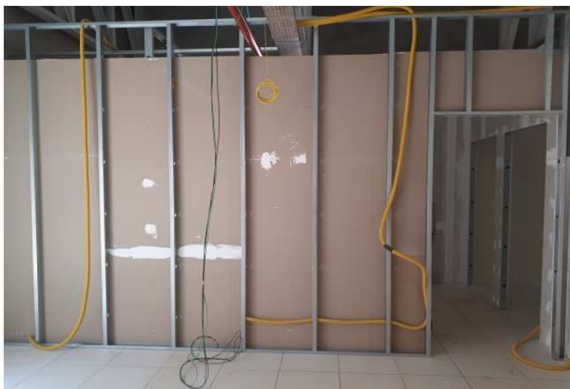
Figura 17E: infraestrutura de eletrodutos - lado esquerdo

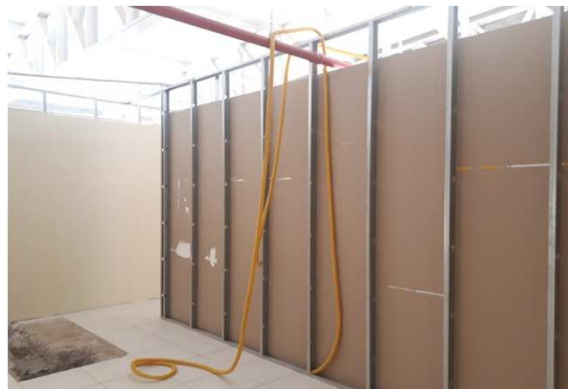
Figura 18E: infraestrutura de eletrodutos - lado esquerdo

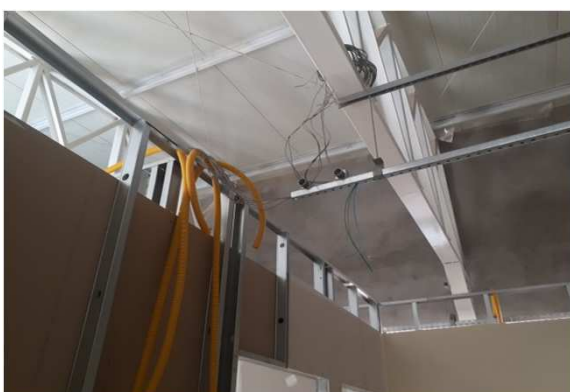
Figura 19E: infraestrutura de eletrodutos - lado esquerdo

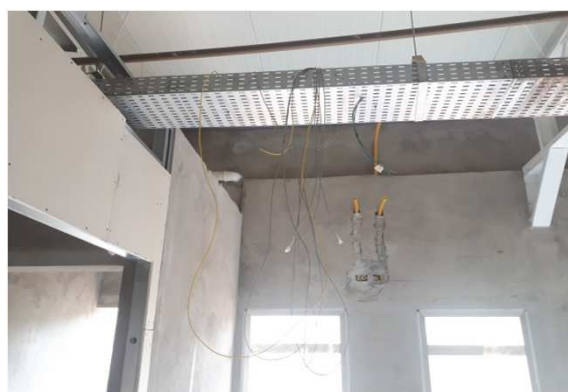
Figura 20E: infraestrutura de eletrodutos - lado direito

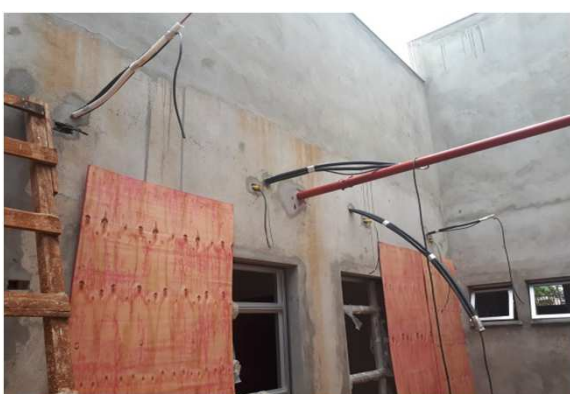
Figura 21E: cabeamento alimentação condicionadores de ar

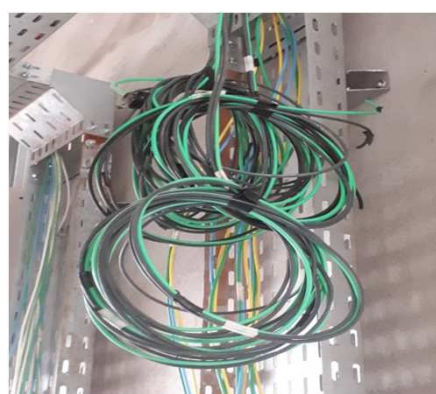
Figura 22E: cabeamento alimentação condicionadores de ar

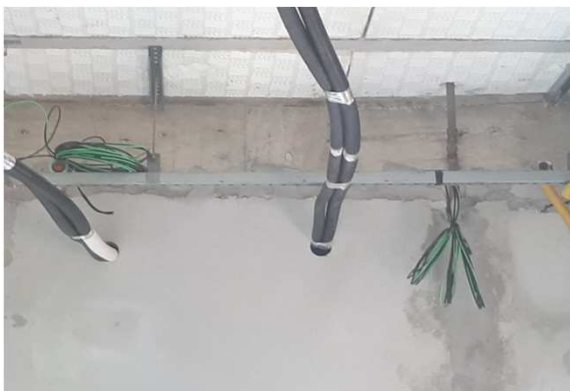
Figura 23E: cabearno alimentação condicionadores de ar

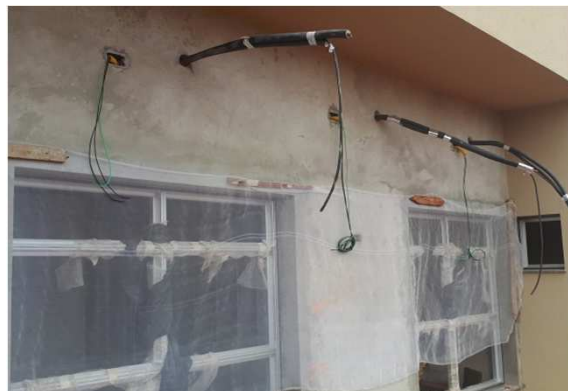
Figura 24E: cabearno alimentação condicionadores de ar
