RELATÓRIO – 16ª MEDIÇÃO

OBRA: EXECUÇÃO DE OBRA DE CONSTRUÇÃO DO IMÓVEL PARA O FÓRUM TRABALHISTA DE TOLEDO.

CONTRATADA: P.R.P. EMPREENDIMENTOS E CONSTRUÇÃO CIVIL LTDA - ME.

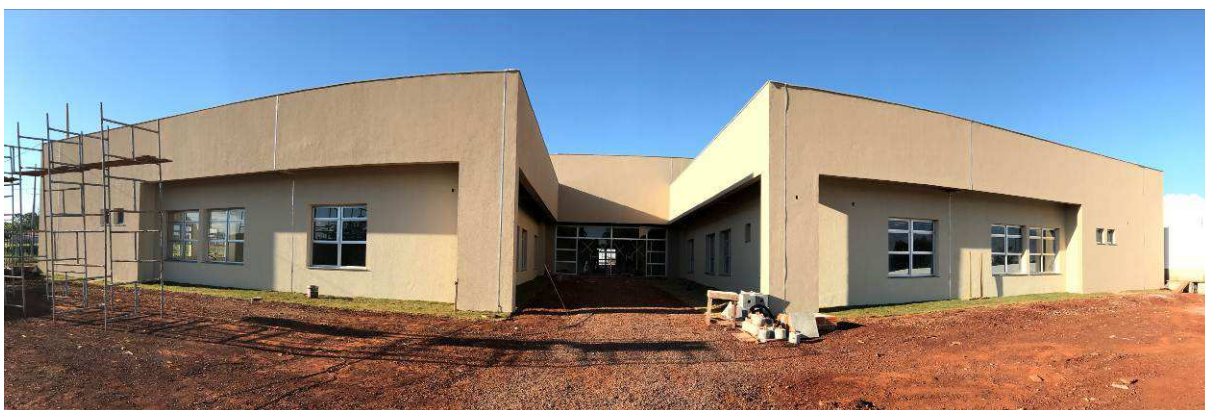
Figura 1 – Fórum - Vista externa.

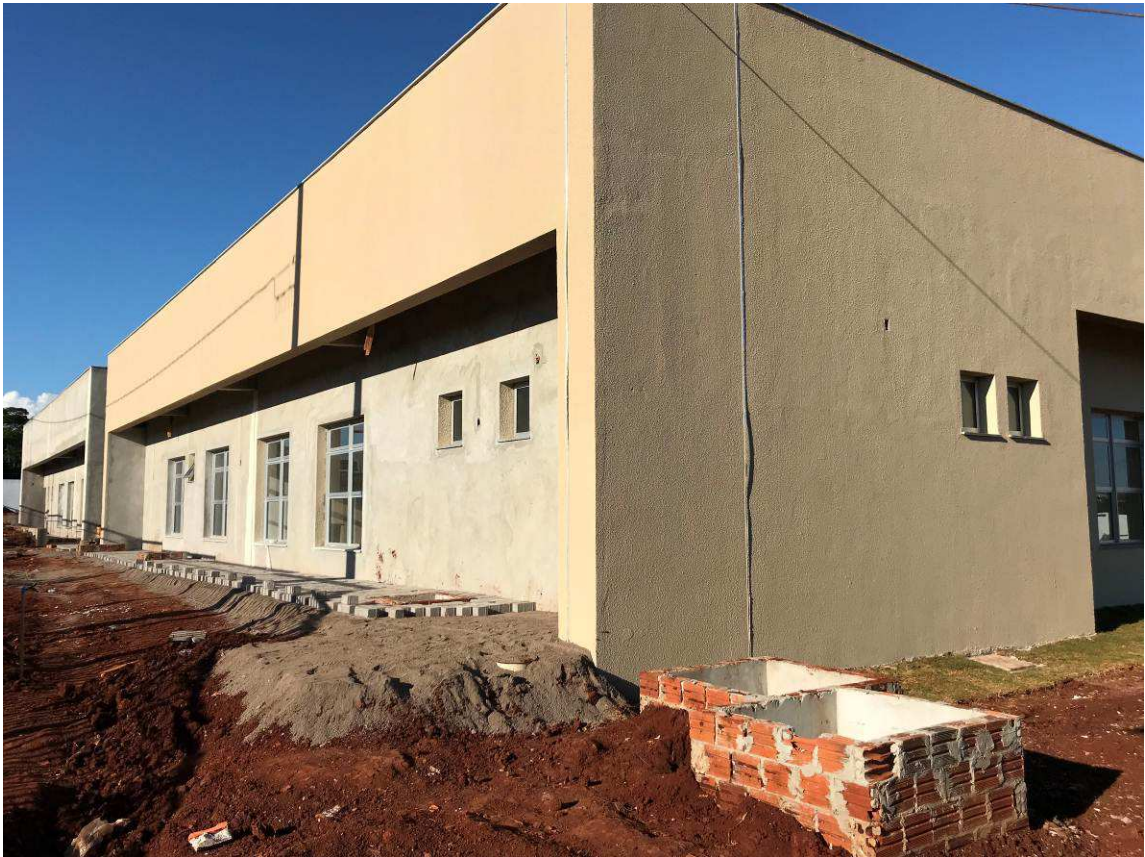
Figura 2 – Fórum - Vista externa.

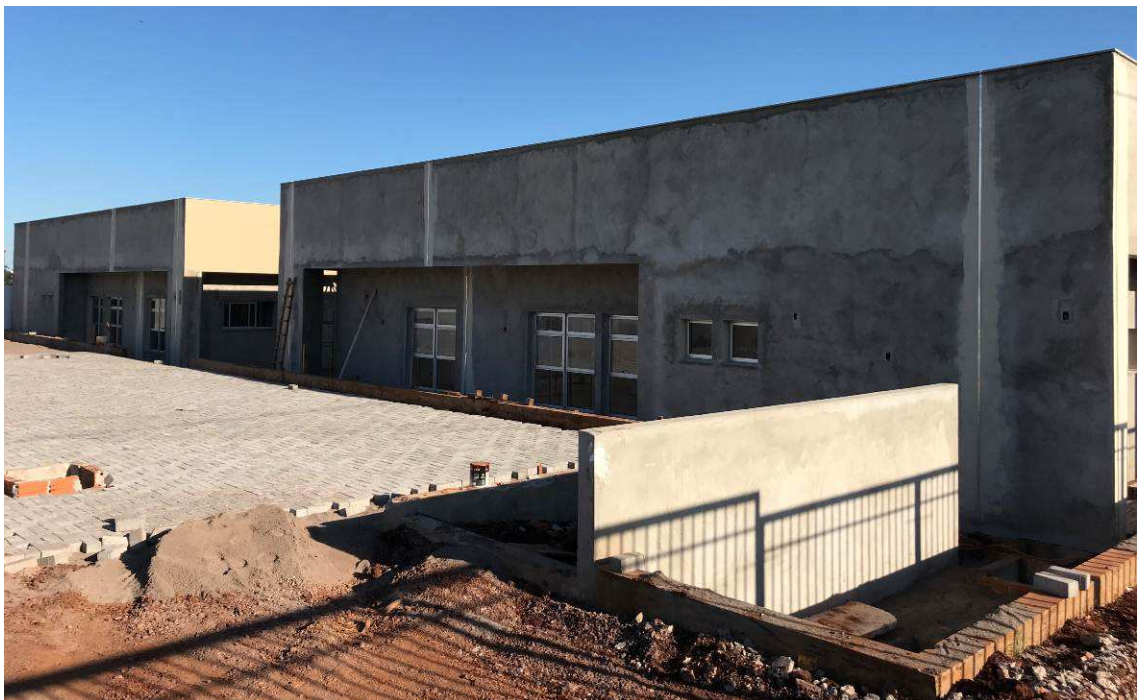
Figura 3 – Fórum - Vista externa.

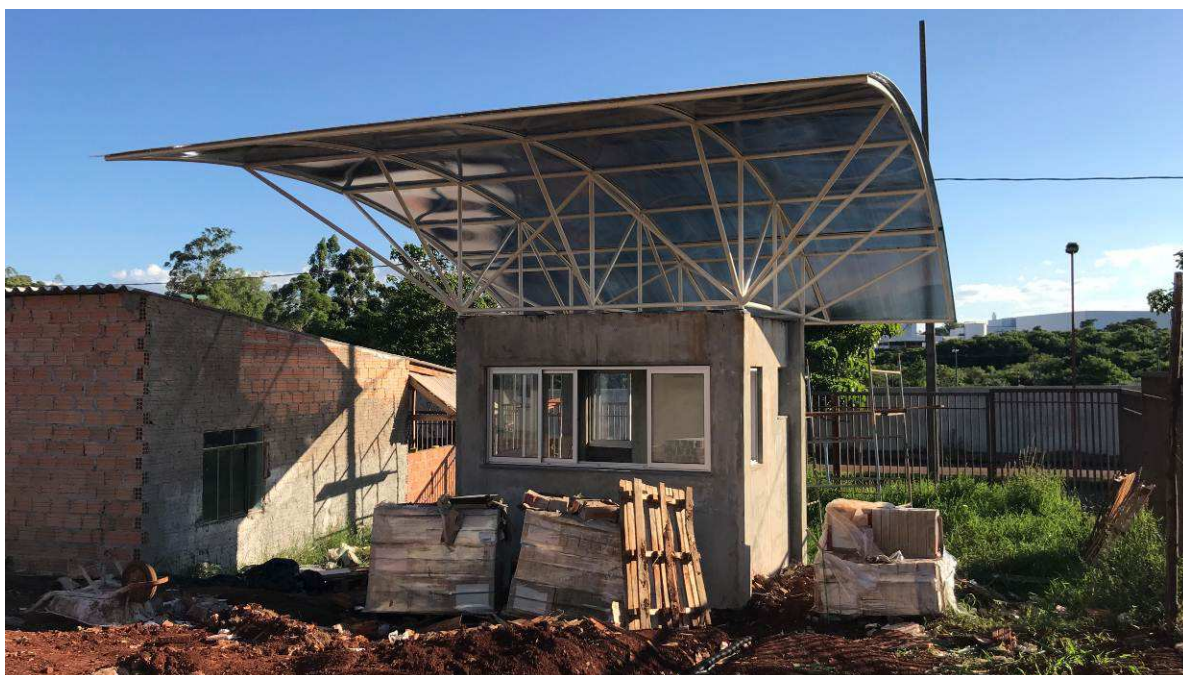
Figura 4 – Guarita - Vista externa.

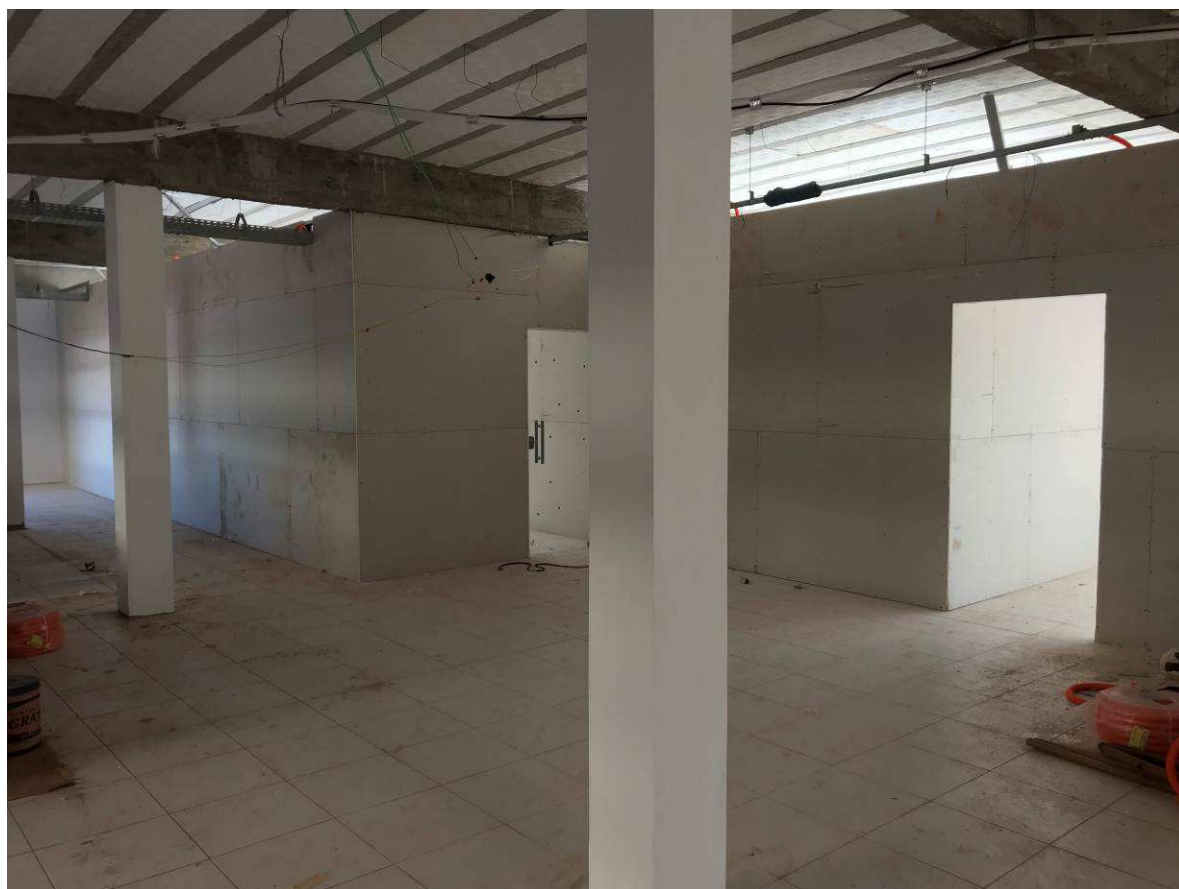
Figura 5 – Fórum - Vista interna.
