## RELATÓRIO FOTOGRÁFICO - 17ª MEDIÇÃO

**OBRA: CONSTRUÇÃO DO FÓRUM TRABALHISTA DE APUCARANA**

**CONTRATADA: PRP EMPREENDIMENTOS E CONSTRUÇÃO CIVIL LTDA - EPP**

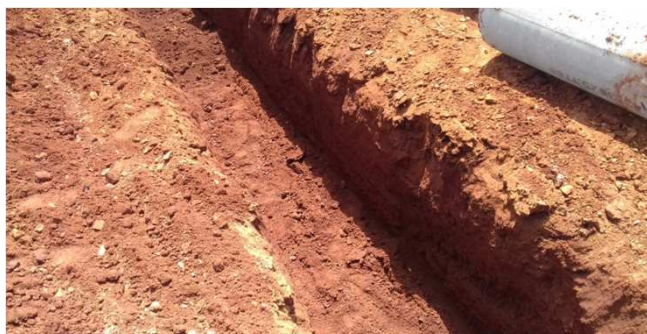
Figura 01C: Abertura de vala para instalação de rede pluvial - estacionamento da direita

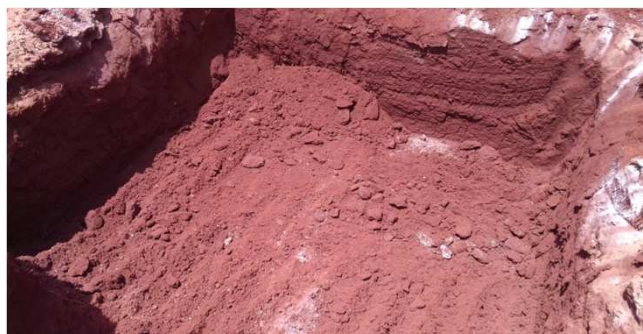
Figura 02C: Abertura de vala para execução de boca-de-lobo

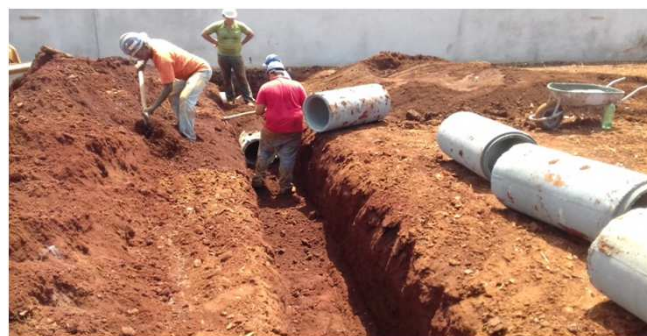
Figura 03C: Fechamento de vala em local de boca-de-lobo

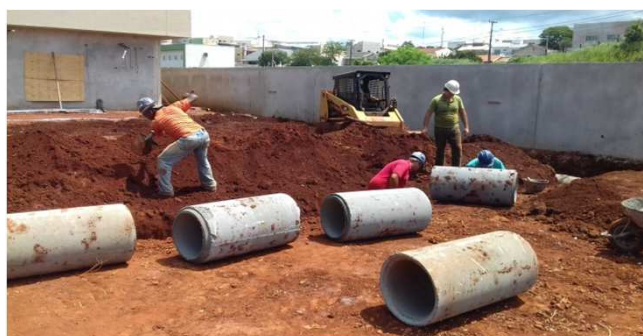
Figura 04C: Fechamento de vala no estacionamento da direita

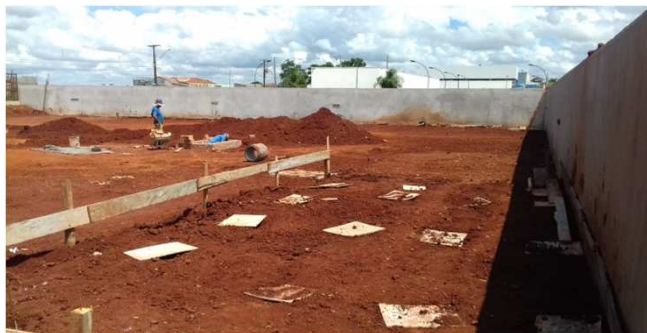
Figura 05C: Estacas-brocas perfuradas - Reservatório de incêndio

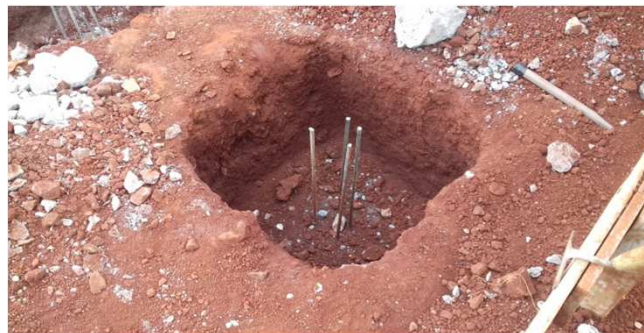
Figura 06C: Estaca já concretada - reservatório de incêndio

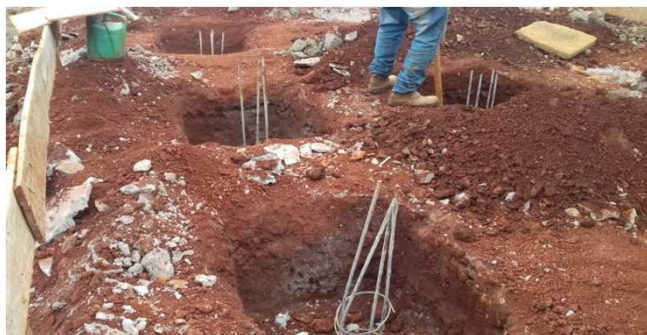
Figura 07C: Estacas concretadas - reservatório de incêndio

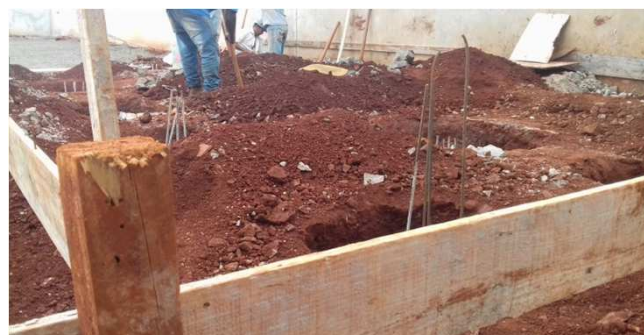
Figura 08C: Estacas concretadas - reservatório de incêndio

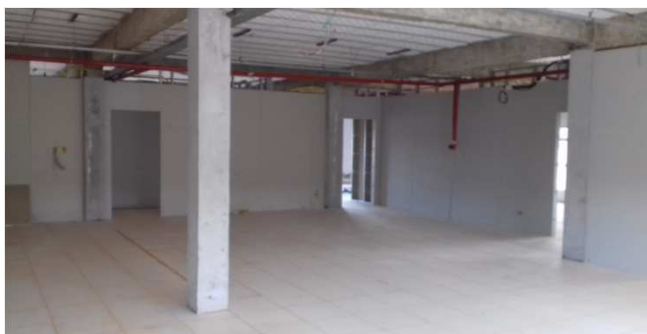
Figura 09C: Paredes de gesso acartonado simples - secretaria do bloco esquerdo

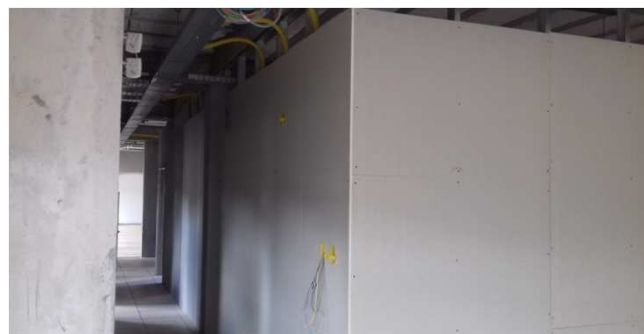
Figura 10C: Paredes de gesso acartonado simples - gabinete do juiz auxiliar

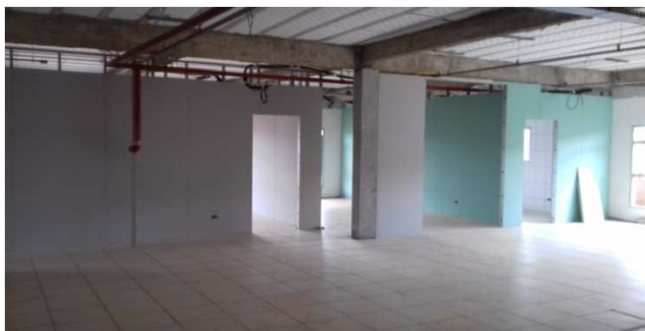
Figura 11C: Paredes de gesso acartonado simples (secretaria) e verde (copa)

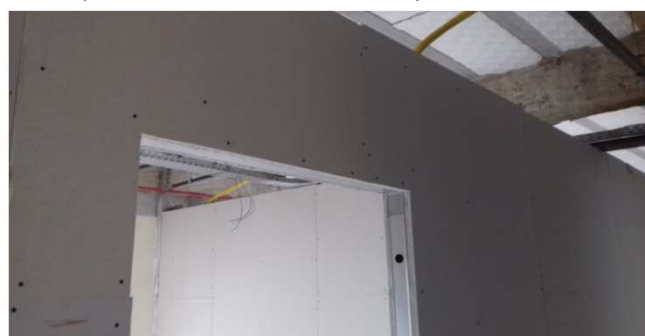
Figura 13C: Parede de gesso acartonado duplo (pré acordo - bloco da esquerda)

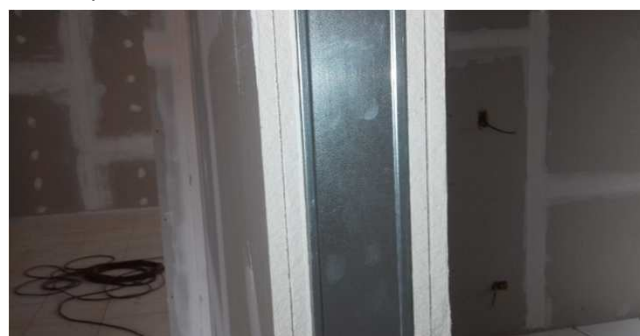
Figura 14C: Dupla placa de gesso acartonado (audiência - bloco esquerdo)

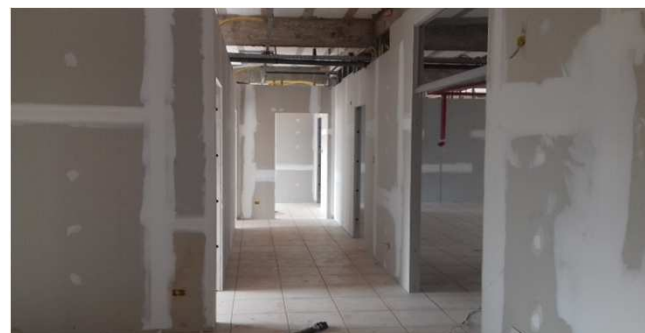
Figura 15C: Paredes de gesso acartonado simples (a direita) e dupla (a esquerda)

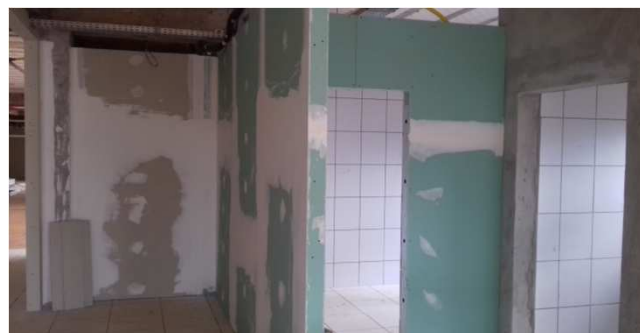
Figura 16C: Parede de gesso acartonado verde - Copa da distribuição/oficiais

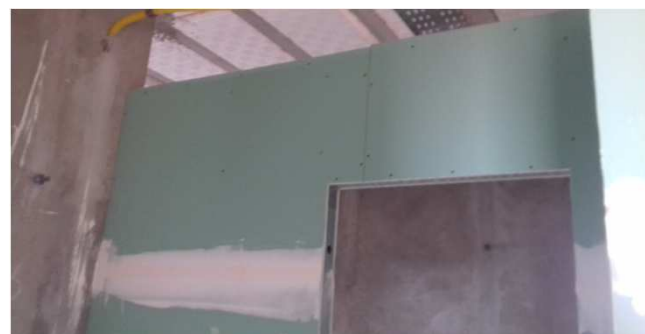
Figura 17C: Parede de gesso acartonado verde - sanitário público

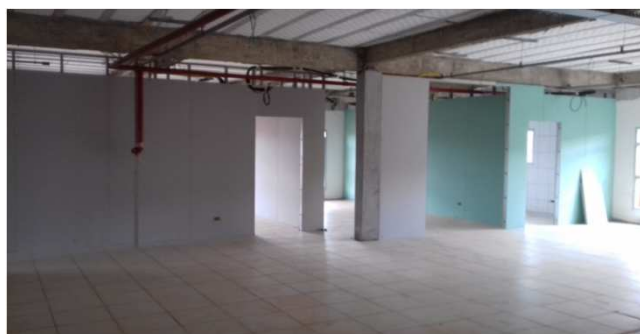
Figura 18C: Parede de gesso acartonado verde - copa do bloco esquerdo

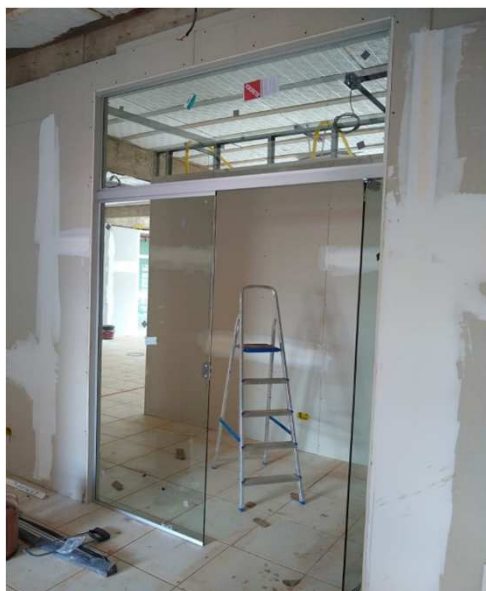
Figura 19C: Painel de vidro fixo + de abrir, instalado no atendimento (bloco da direita)

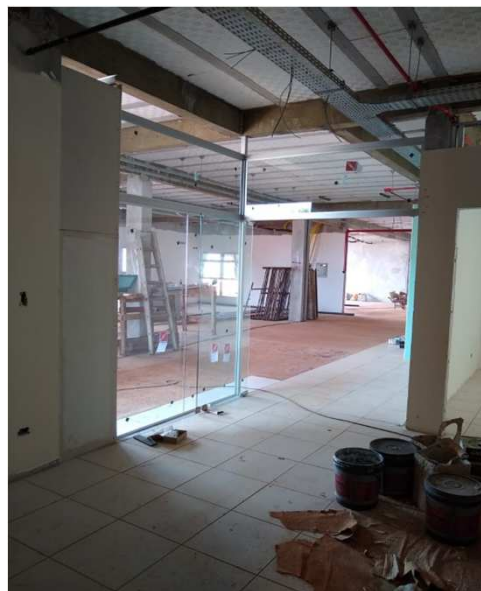
Figura 20C: Painel de vidro fixo (esquerda, na imagem) e de abrir (centro da imagem), instalados na entrada do bloco da direita

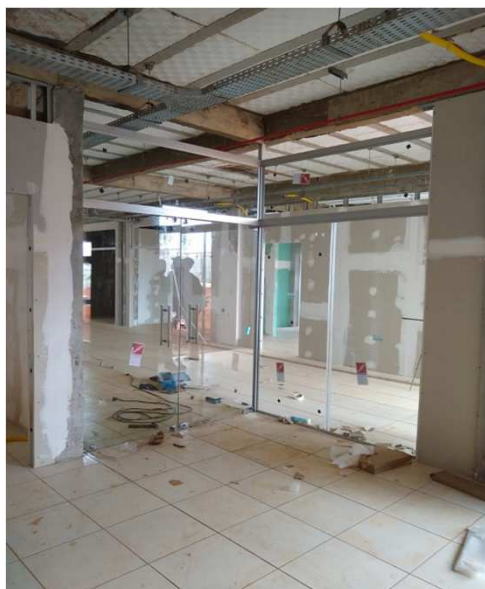
Figura 21C: Painel de vidro fixo (direita, na imagem) e de abrir (esquerda da imagem), instalados na entrada do bloco da esquerda

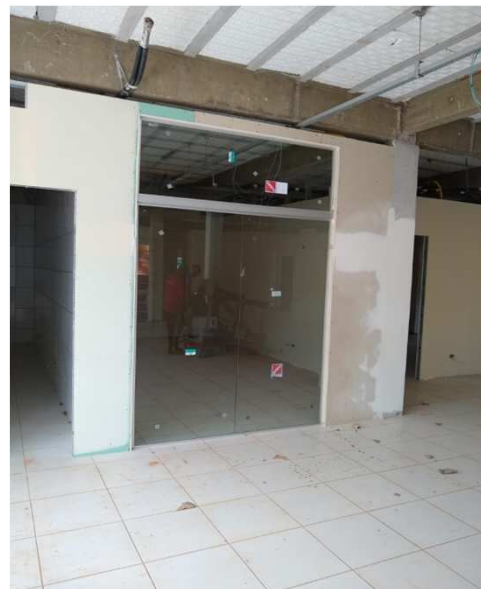
Figura 22C: Painel de vidro fixo, instalado na sala de assistentes (bloco da direita)

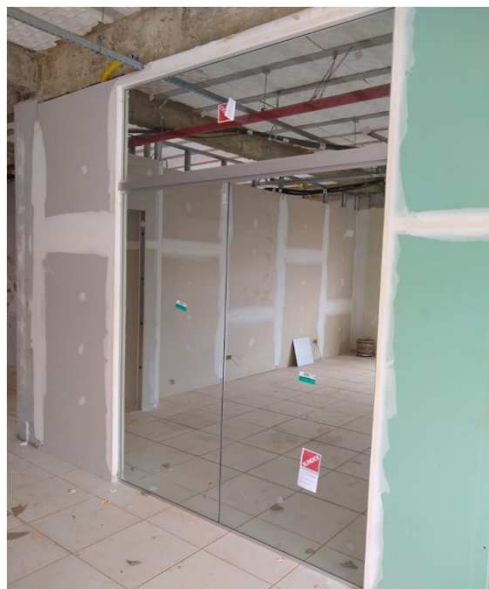
Figura 23C: Painel de vidro fixo, instalado na sala de assistentes (bloco da esquerda)

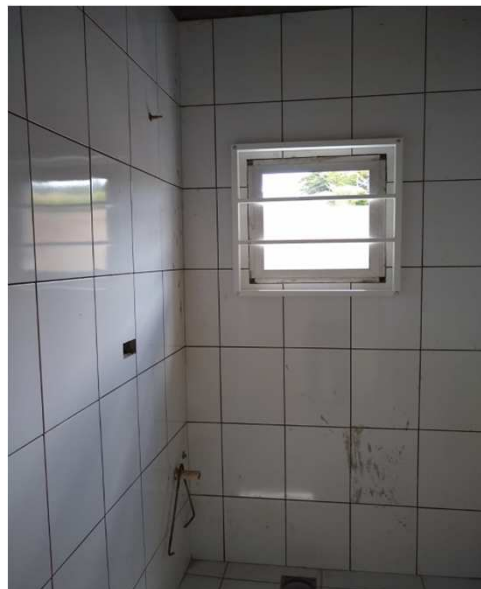
Figura 24C: Grade de proteção de janela de 60x60cm

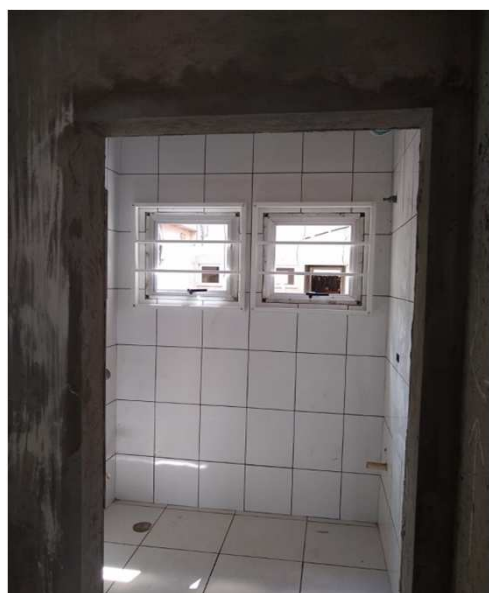
Figura 25C: Grades de proteção de janelas de 60x60cm

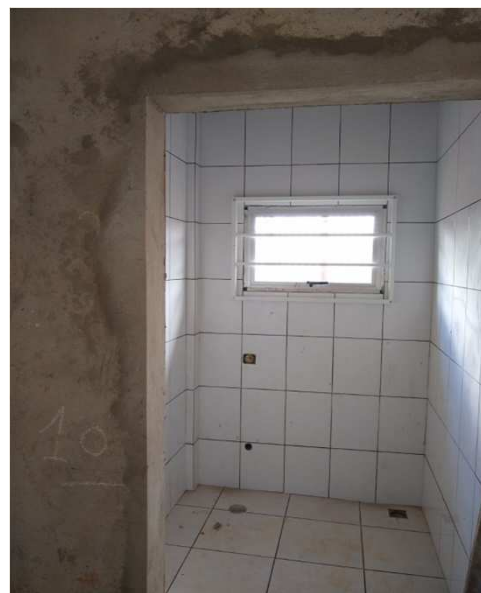
Figura 26C: Grade de proteção de janela de 90x60cm

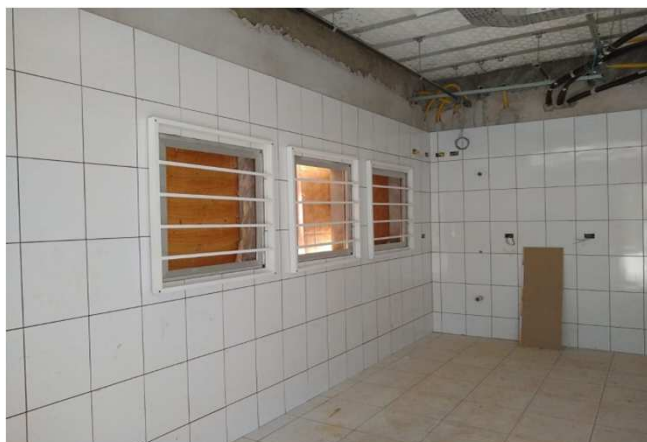
Figura 27C: Grades de proteção de janela de 90x90cm - copa do bloco da direita

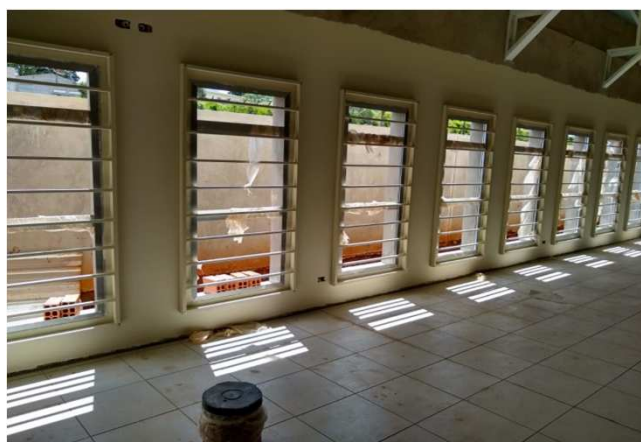
Figura 28C: Grades de proteção de janelas de 90x180cm - arquivo

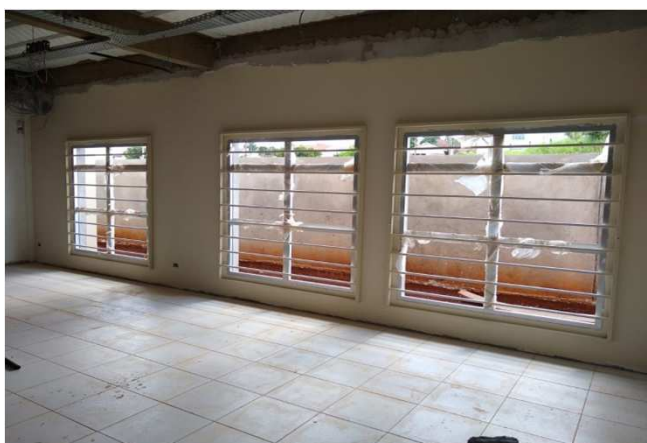
Figura 29C: Grades de proteção de janelas de 180x180cm - secretaria do bloco da direita

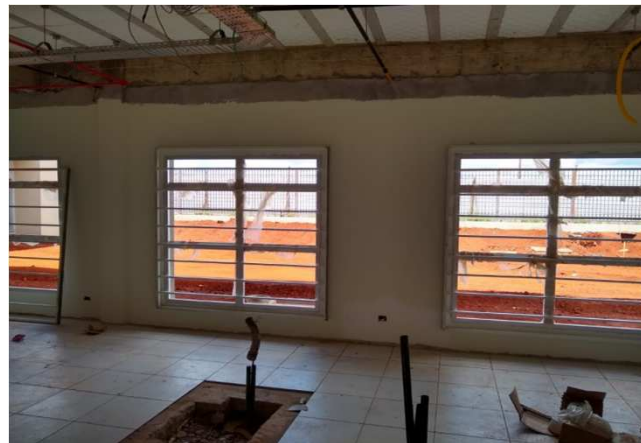
Figura 30C: Grades de proteção de janelas de 180x180cm - sala de audiência 1 (bloco da esquerda)

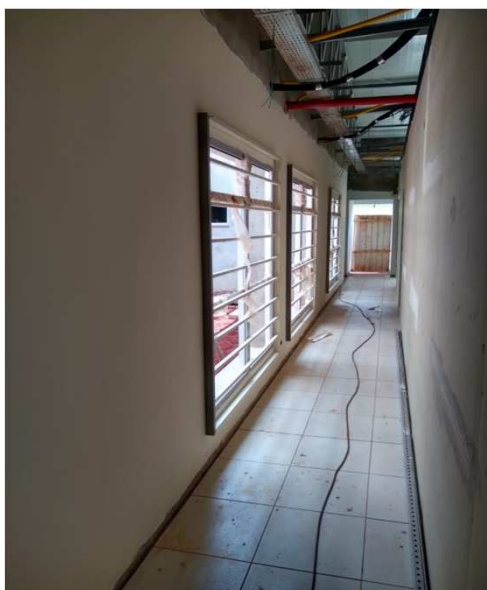
Figura 31C: Grades de proteção de janelas de 180x180cm - Corredor (bloco central)

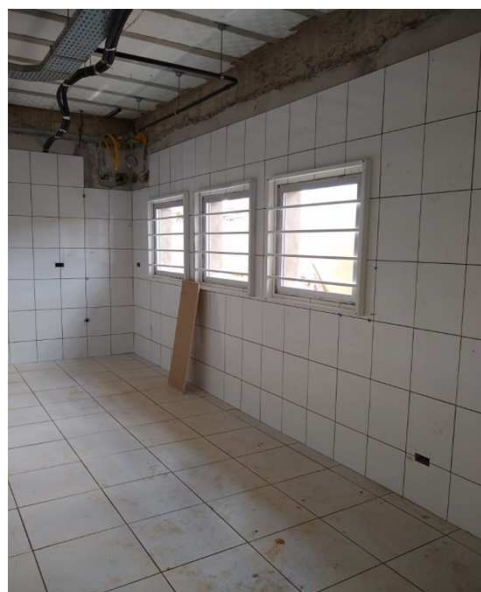
Figura 32C: Grades de proteção de janelas de 90x90cm - copa do bloco esquerdo

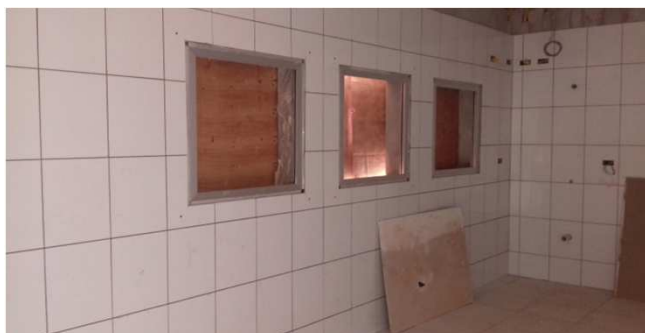
Figura 33C: Azulejos instalados na copa do bloco da direita

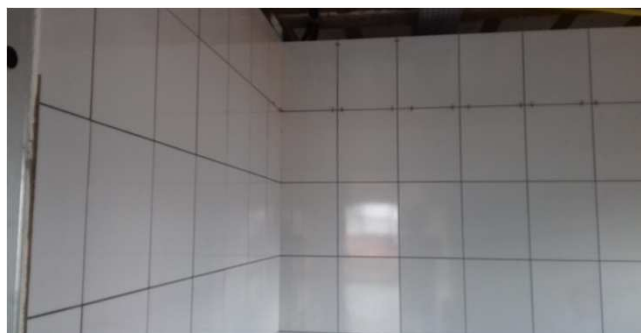
Figura 34C: Azulejos instalados em sanitário público

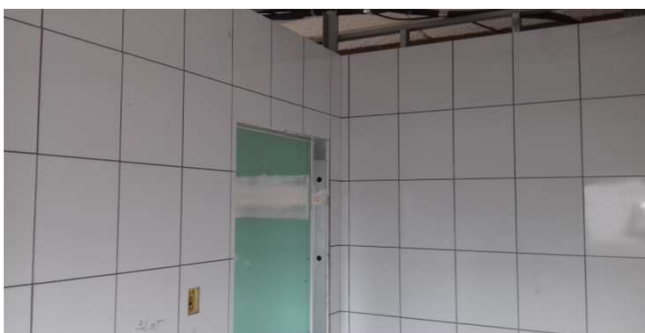
Figura 35C: Azulejos instalados na copa da distribuição/oficiais

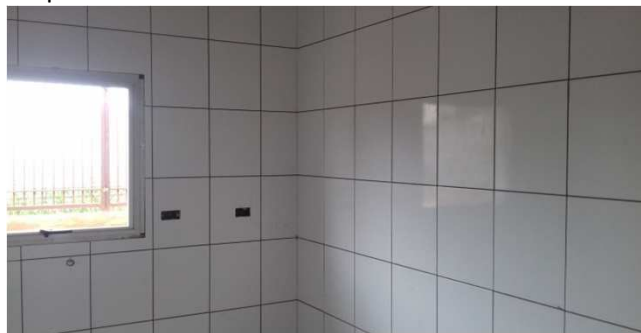
Figura 36C: Azulejos instalados na copa da distribuição/oficiais

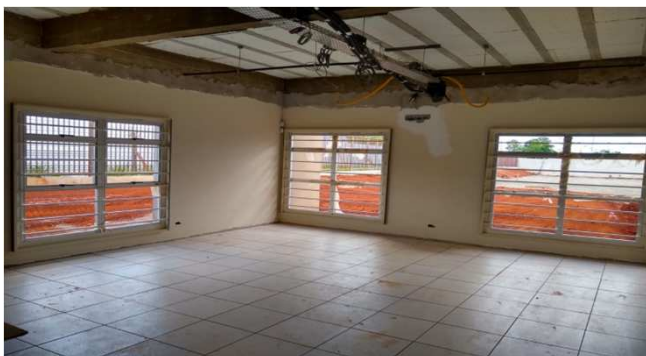
Figura 37C: Piso executado na distribuição/oficiais

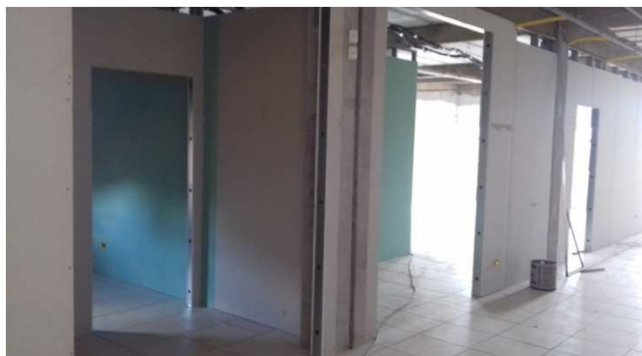
Figura 38C: Piso executado no hall, copa da distribuição e sala de perícias

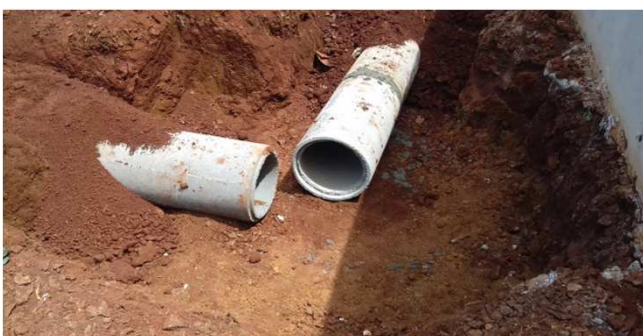
Figura 39C: Tubos de concreto 400mm, instalados no estacionamento da direita

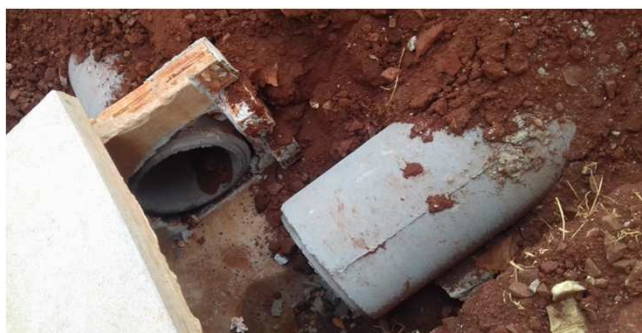
Figura 40C: Tubos de concreto 400mm, instalados no estacionamento da direita, junto a boca-de-lobo

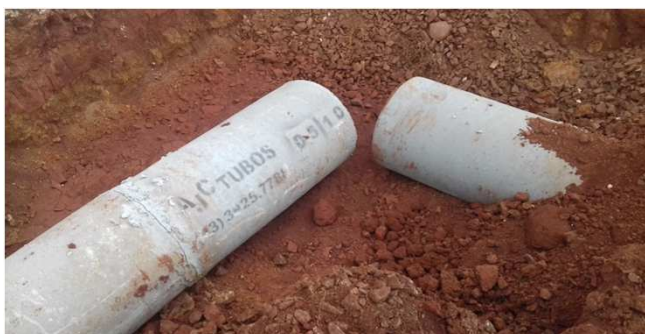
Figura 41C: Tubos de concreto 400mm, instalados no estacionamento da direita, em ponto onde será executada cx de inspeção

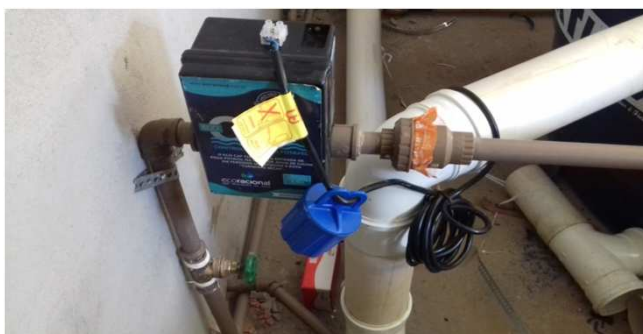
Figura 42C: Válvula solenóide, já com bóia elétrica acoplada (cabo preto)

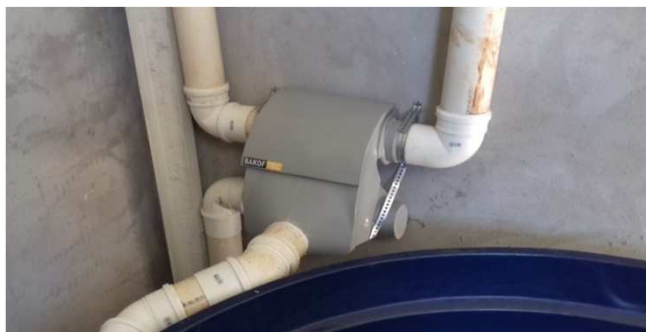
Figura 43C: Filtro para água pluvial

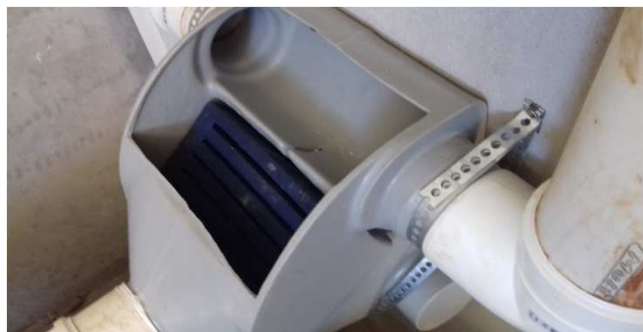
Figura 44C: Filtro para água pluvial

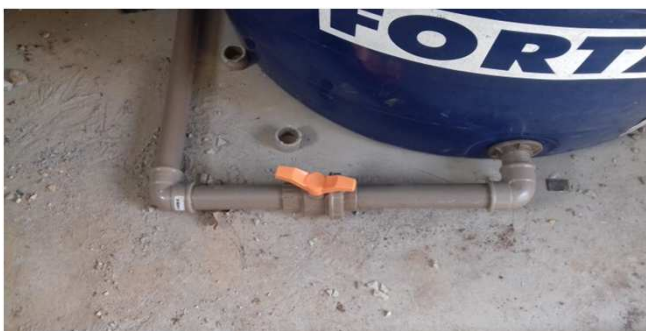
Figura 45C: Registro de esfera de 25mm

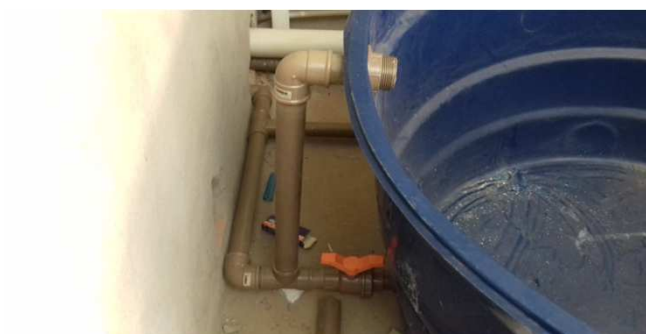
Figura 47C: Registro de esfera de 50mm

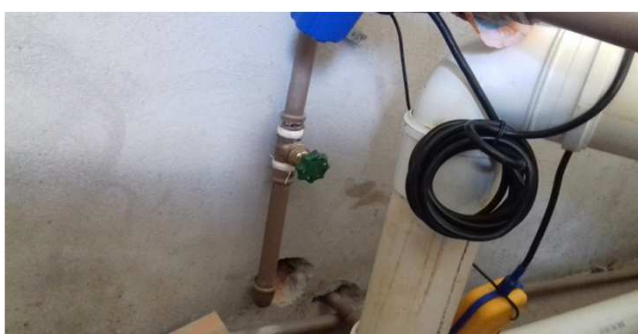
Figura 48C: Detalhe de bóia elétrica

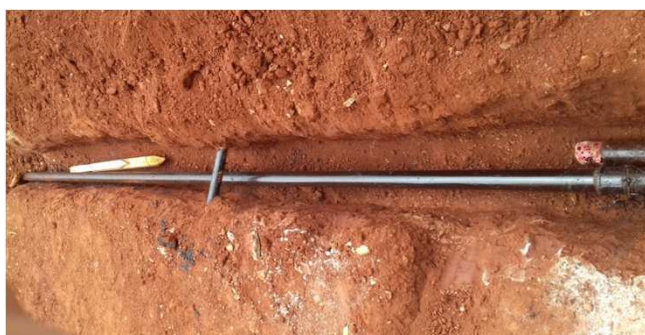
Figura 49C: Tubo de incêndio 2 1/2", instalado entre a calçada e a entrada do imóvel

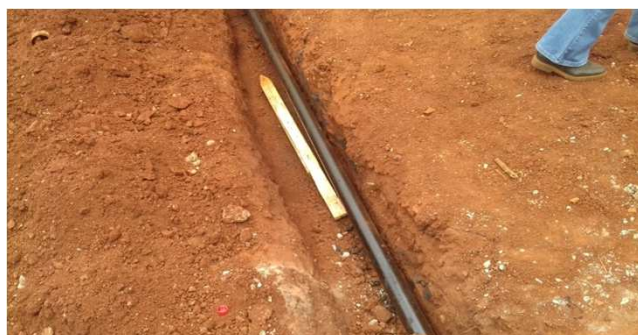
Figura 50C: Tubo de incêndio 2 1/2", instalado entre a calçada e a entrada do imóvel

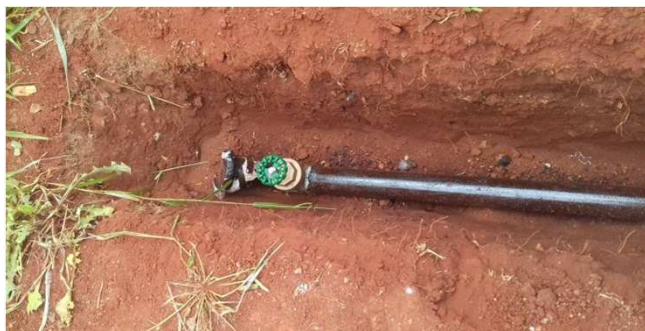
Figura 51C: Ponto de fim da tubulação de incêndio - onde ficará o hidrante da calçada

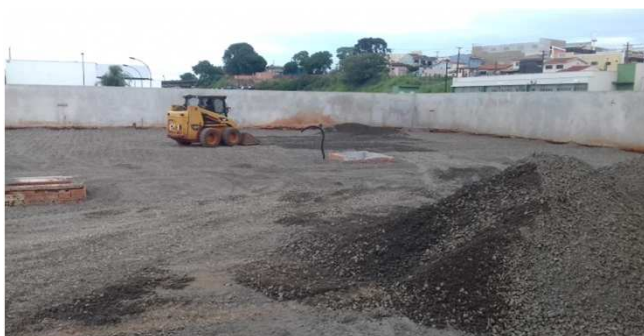
Figura 52C: Macadame hidráulico sendo espalhado no estacionamento da esquerda

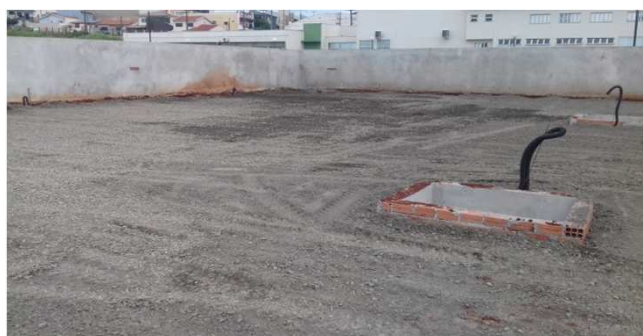
Figura 53C: Macadame hidráulico após total espalhamento - estacionamento da esquerda

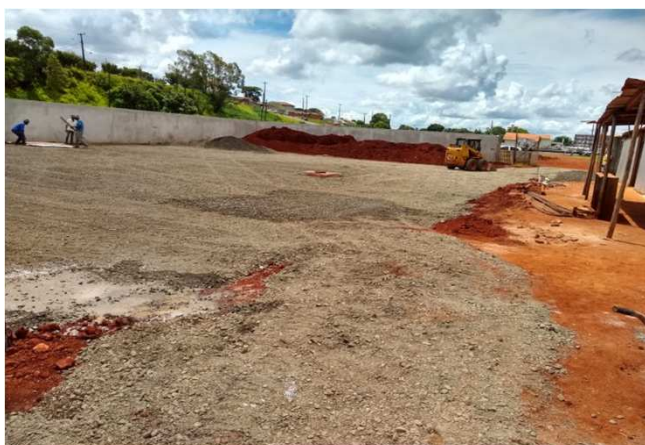
Figura 54C: Macadame hidráulico após total espalhamento - estacionamento da direita

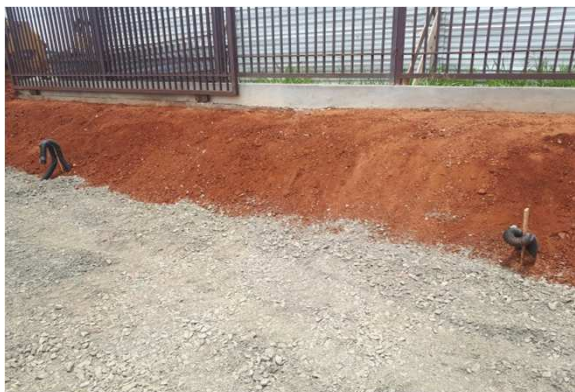
Figura 01E: infraestrutura de eletrodutos e caixas 30x30 - externo estacionamento

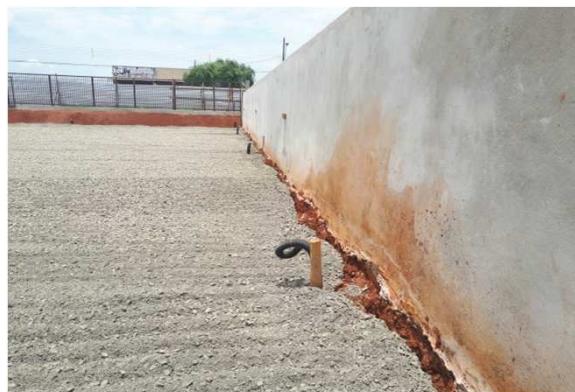
Figura 02E: infraestrutura de eletrodutos e caixas 30x30 - externo estacionamento

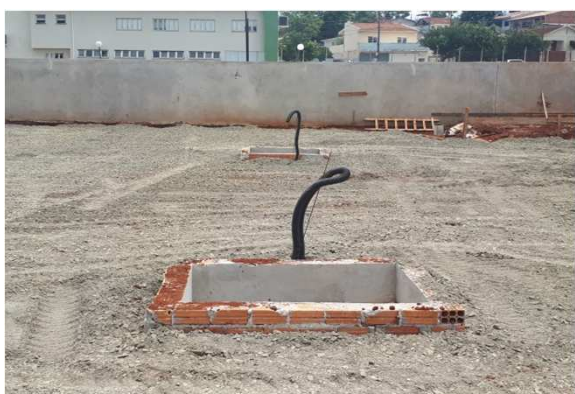
Figura 03E: infraestrutura de eletrodutos e caixas 30x30 - externo estacionamento

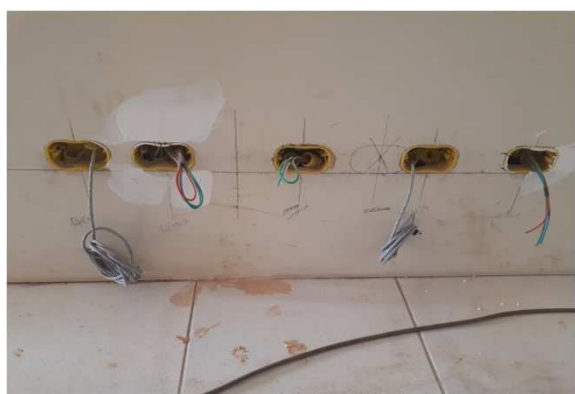
Figura 04E: infraestrutura interna - caixas drywall e eletrodutos (lado esquerdo)

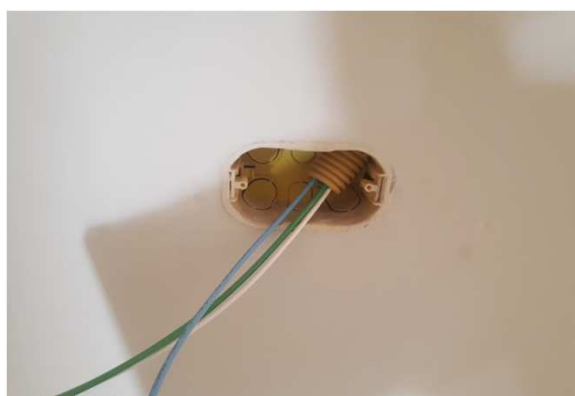
Figura 05E: infraestrutura interna - caixas drywall e eletrodutos (lado esquerdo)

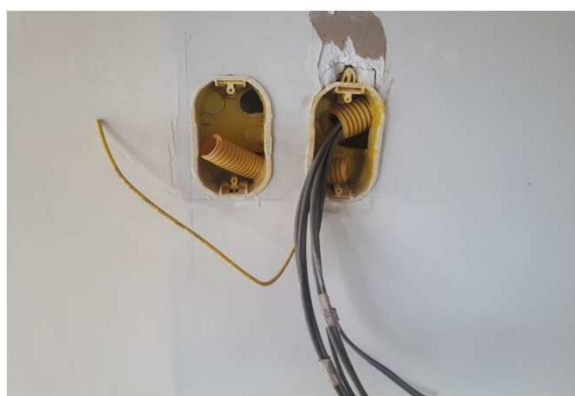
Figura 06E: infraestrutura interna - caixas drywall e eletrodutos (lado esquerdo)

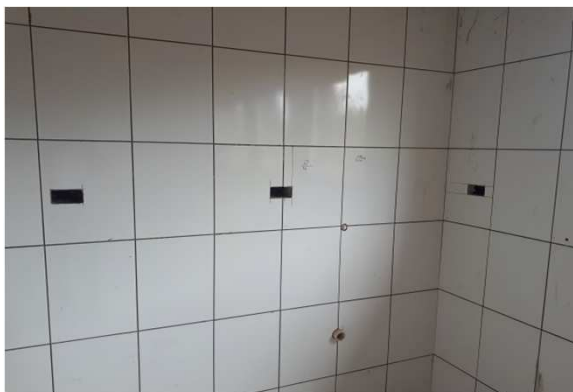
Figura 07E: infraestrutura interna - caixas drywall e eletrodutos (central)

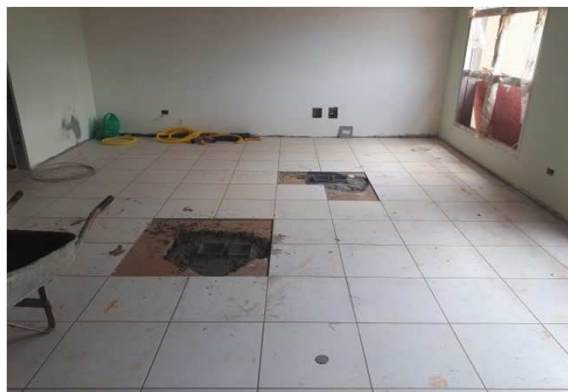
Figura 08E: infraestrutura interna - caixas de piso e eletrodutos (lado direito, audiências)

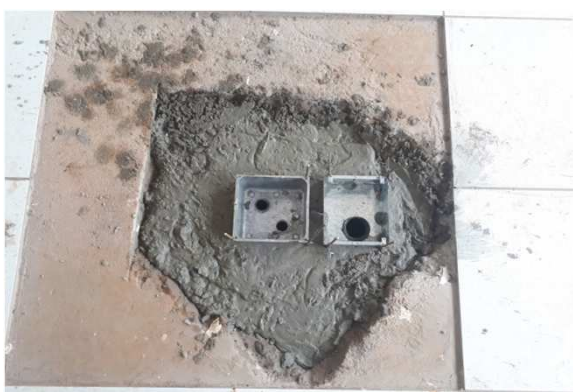
Figura 09E: infraestrutura interna - caixas de piso e eletrodutos (lado direito, audiências)

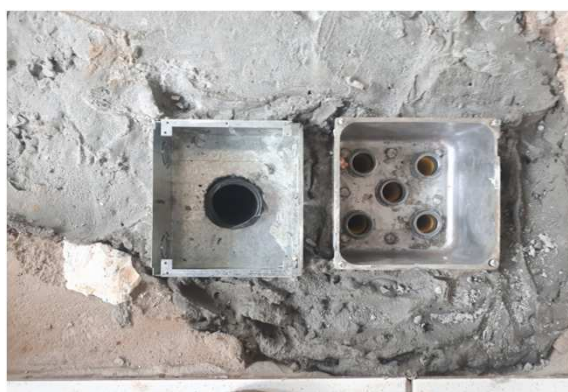
Figura 10E: infraestrutura interna - caixas de piso e eletrodutos (lado direito, audiências)

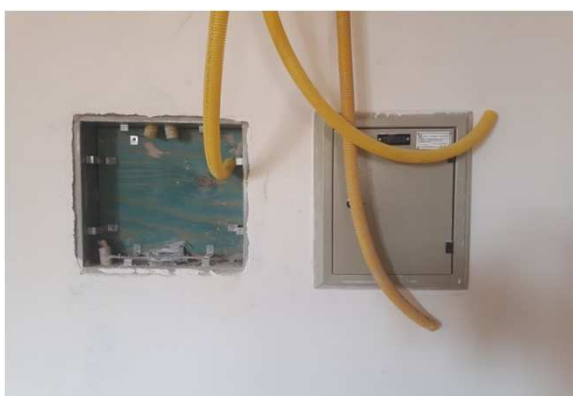
Figura 11E: quadro elétrico - OAB

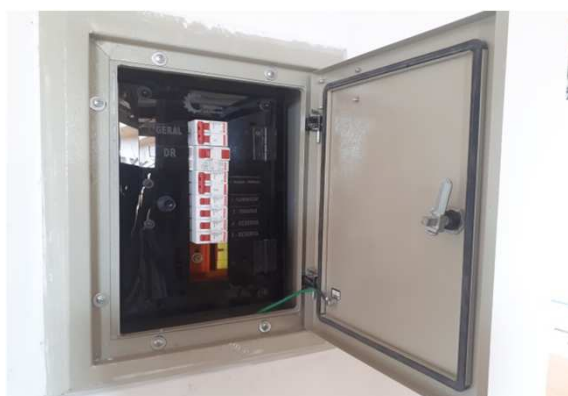
Figura 12E: quadro elétrico - OAB

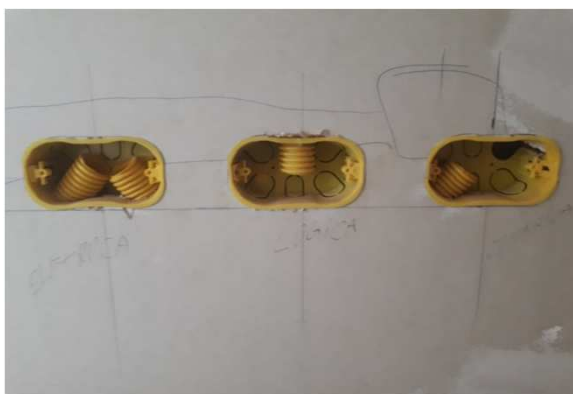
Figura 13E: infraestrutura interna - caixas drywall e eletrodutos

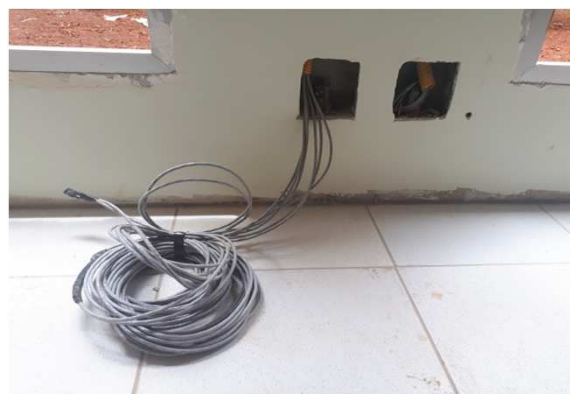
Figura 14E: infraestrutura interna - caixas drywall e eletrodutos

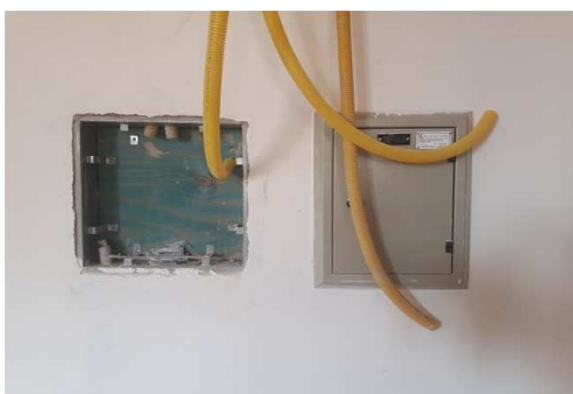
Figura 15E: caixa telefonia - OAB

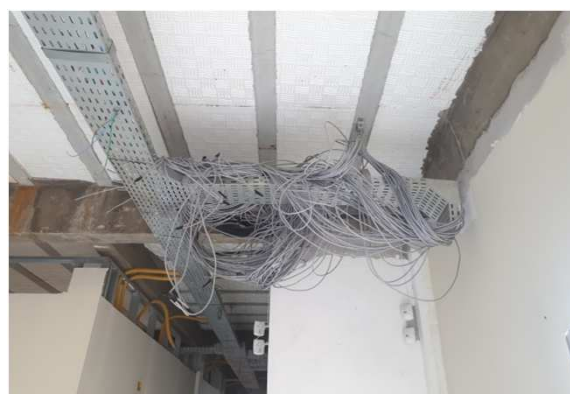
Figura 16E: cabeamento UTP cat6

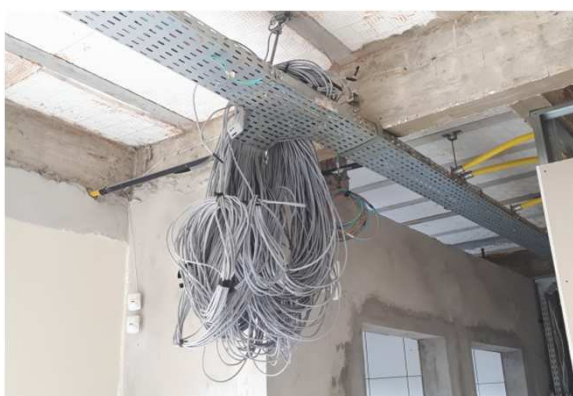
Figura 17E: cabeamento UTP cat6

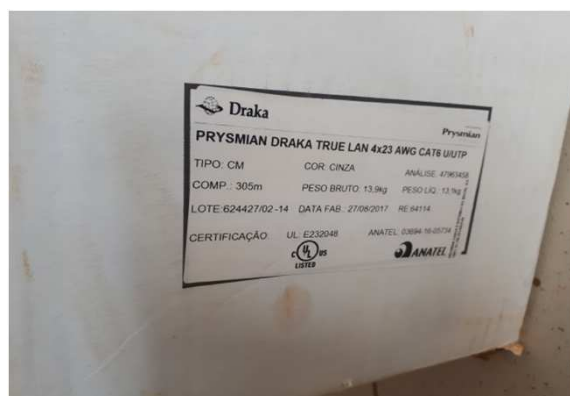
Figura 18E: cabeamento UTP cat6
