RELATÓRIO – 18ª MEDIÇÃO

**OBRA: EXECUÇÃO DE OBRA DE CONSTRUÇÃO DO IMÓVEL PARA O FÓRUM
TRABALHISTA DE FOZ DO IGUAÇU.**

CONTRATADA: TALLENTO CONSTRUTORA DE OBRAS LTDA.

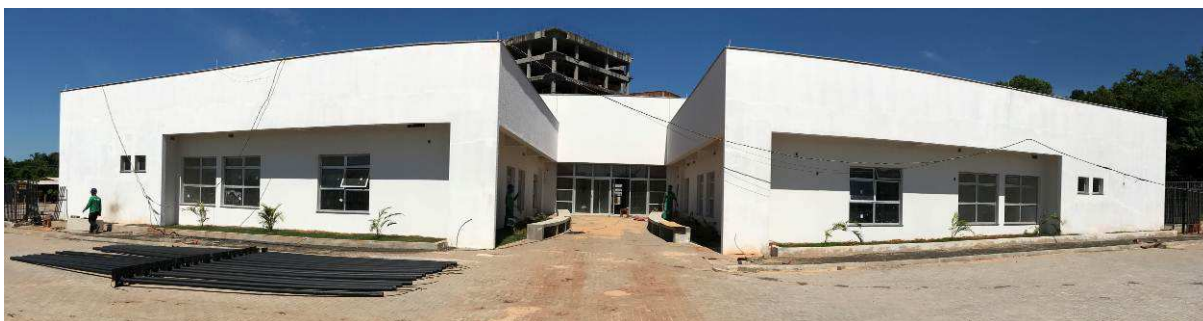
Figura 1 – Prédio do Fórum – vista externa.

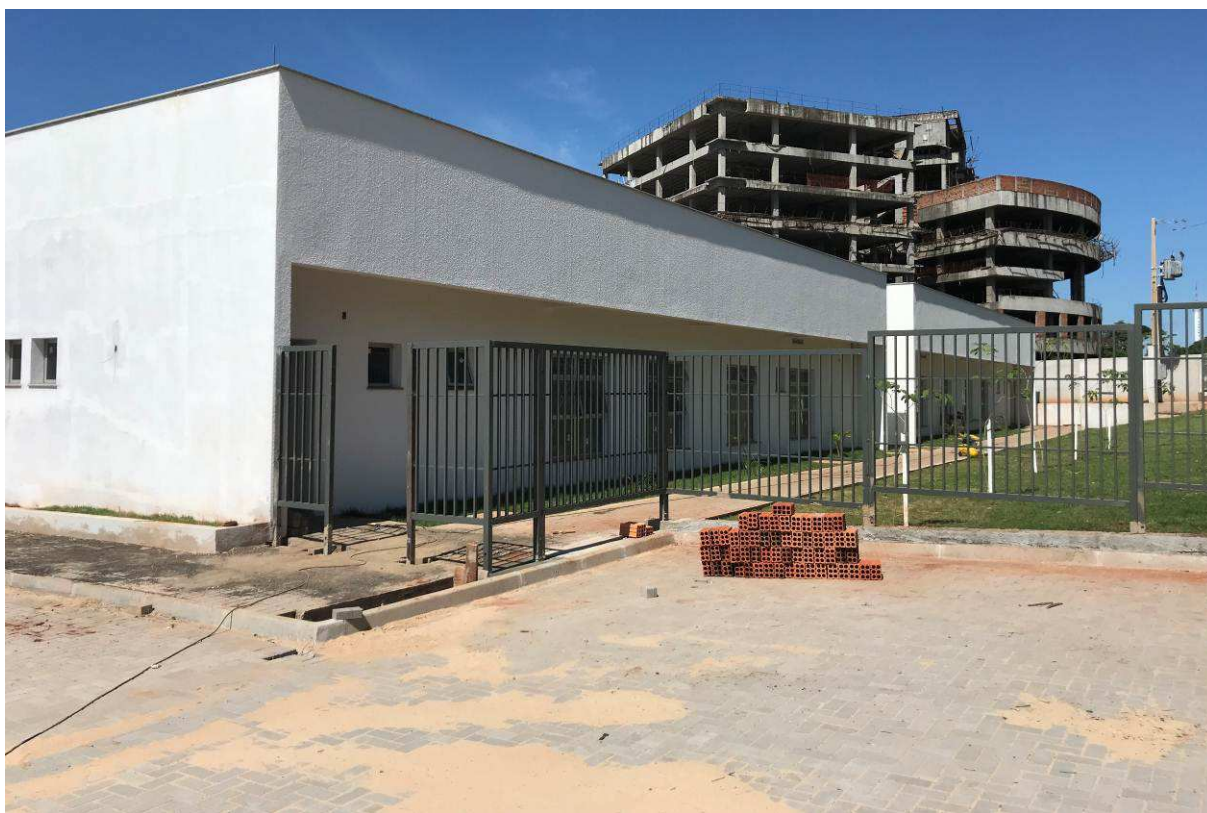
Figura 2 – Prédio do Fórum – vista externa.

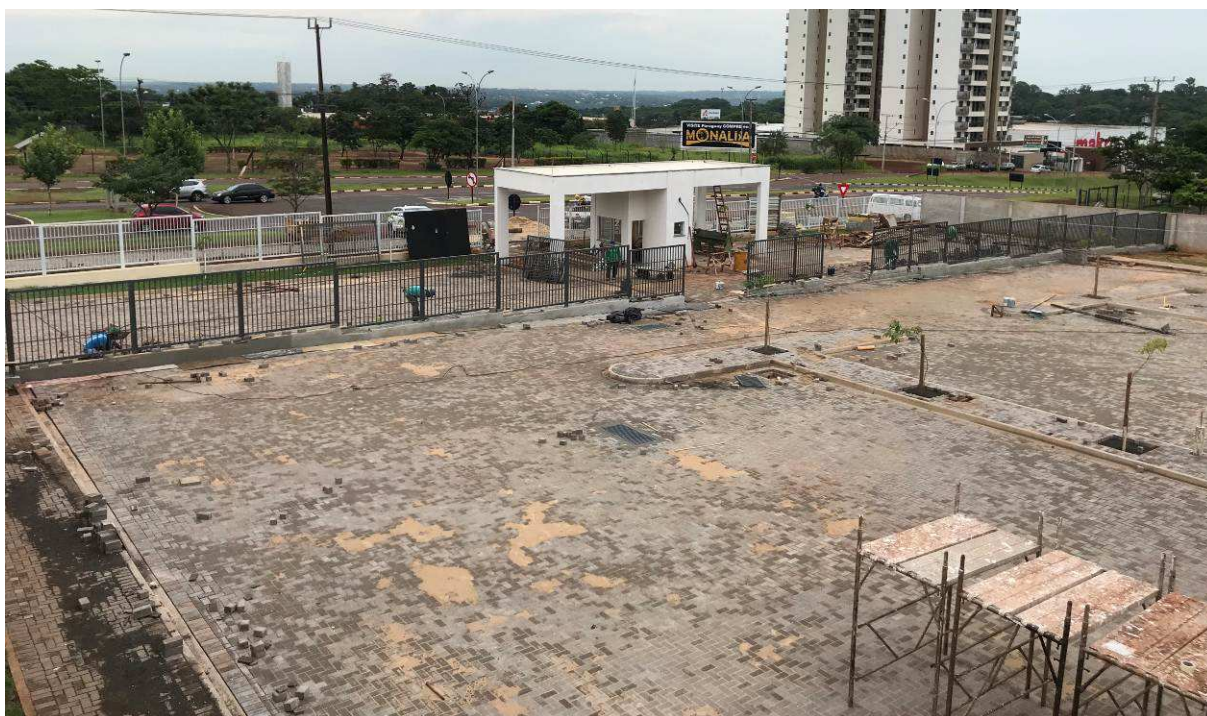
Figura 3 – Estacionamento privativo – vista externa.

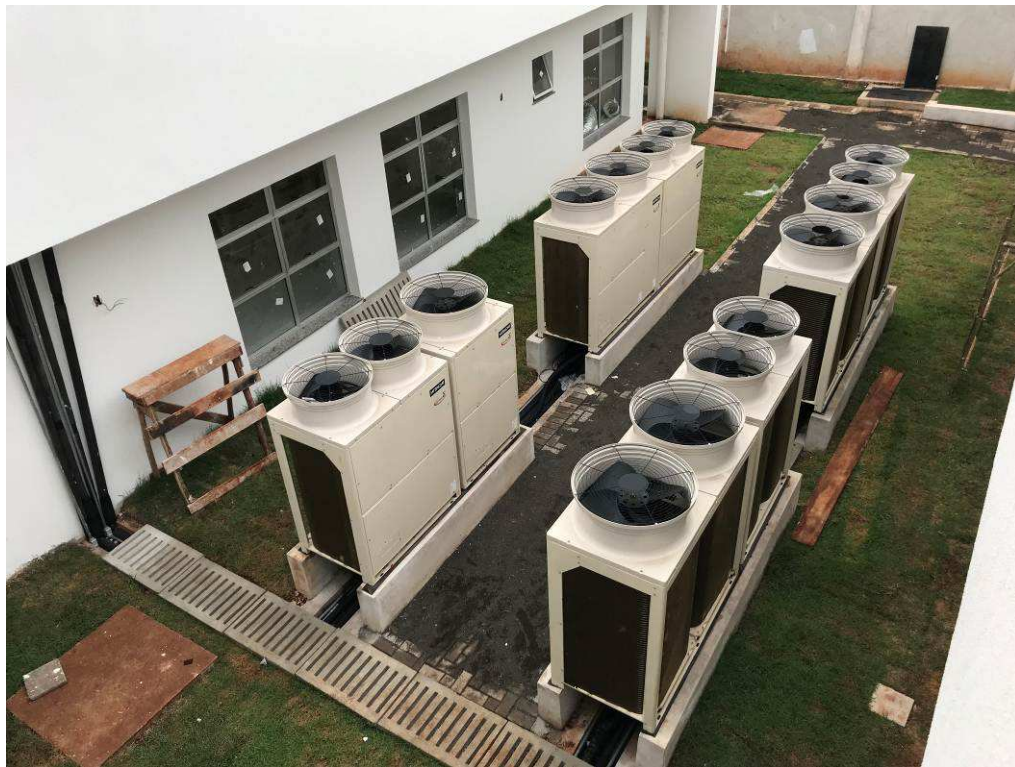
Figura 4 – Prédio do Fórum – vista externa - equipamentos de refrigeração.

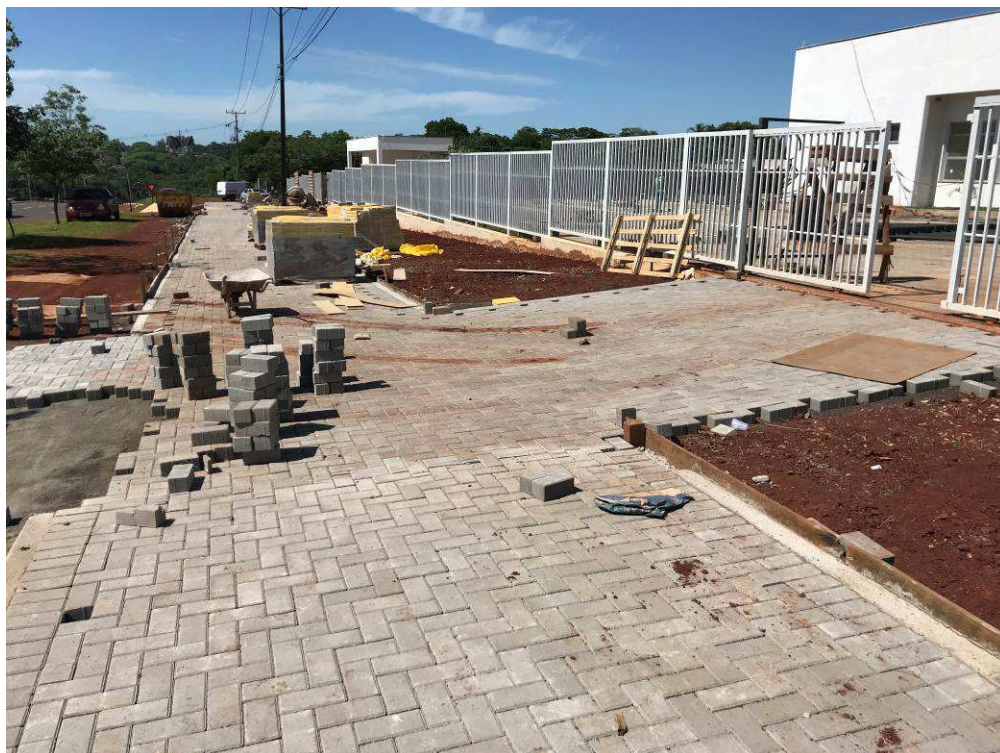
Figura 5 – Passeio público externo.

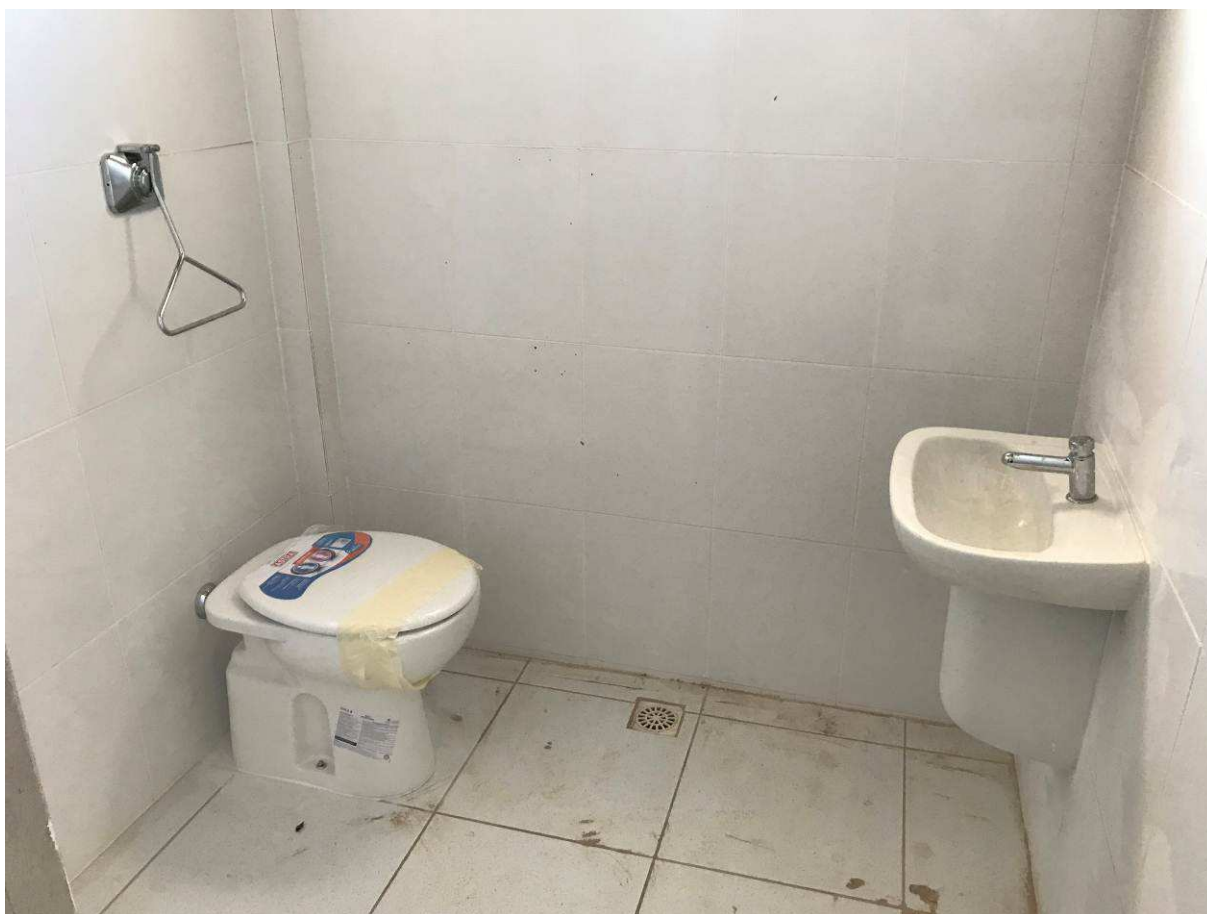
Figura 6 – Prédio do Fórum – vista interna - banheiro adaptado.

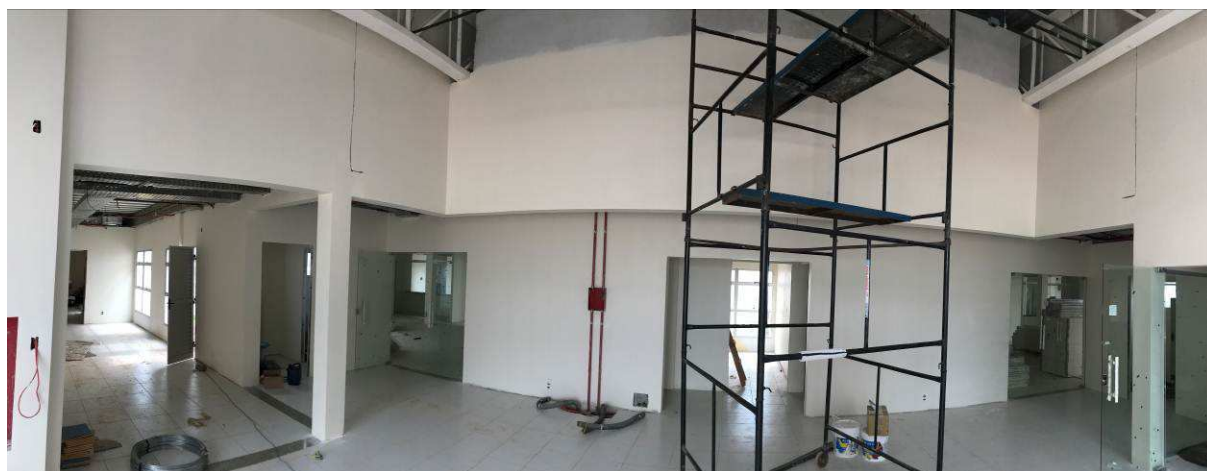
Figura 7 – Prédio do Fórum – Hall de entrada.
