RELATÓRIO FOTOGRÁFICO - 18ª MEDIÇÃO

OBRA: CONSTRUÇÃO DO FÓRUM TRABALHISTA DE APUCARANA

CONTRATADA: PRP EMPREENDIMENTOS E CONSTRUÇÃO CIVIL LTDA - EPP

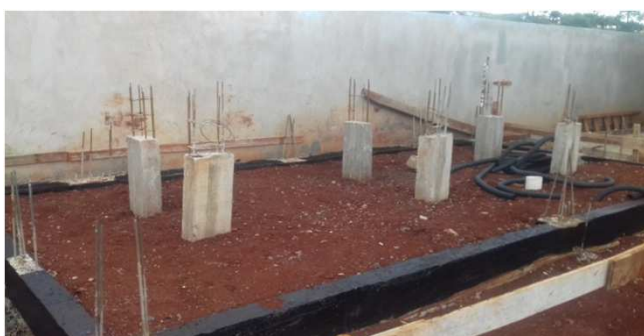
Figura 01C: Vigas baldrame concretadas e já deformadas - Reservatório de incêndio

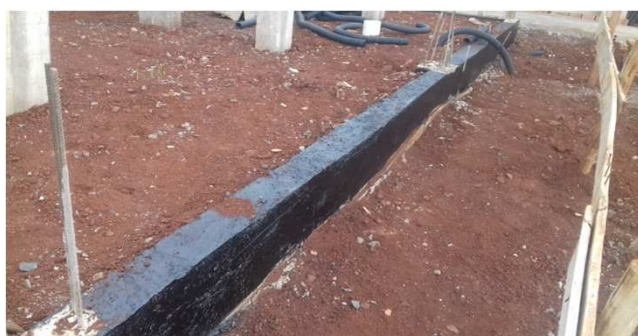
Figura 02C: Vigas baldrame concretadas e já deformadas - Reservatório de incêndio
