RELATÓRIO FOTOGRÁFICO – 19ª MEDIÇÃO

OBRA: EXECUÇÃO DE OBRA DE CONSTRUÇÃO DO IMÓVEL PARA O FÓRUM TRABALHISTA DE TOLEDO.

CONTRATADA: P.R.P. EMPREENDIMENTOS E CONSTRUÇÃO CIVIL LTDA - ME.

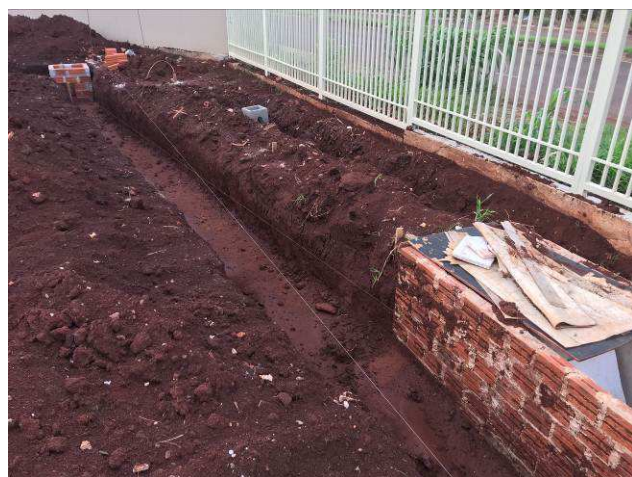
Figura 01C: Escavações estacionamento frontal - tubulações de águas pluviais.

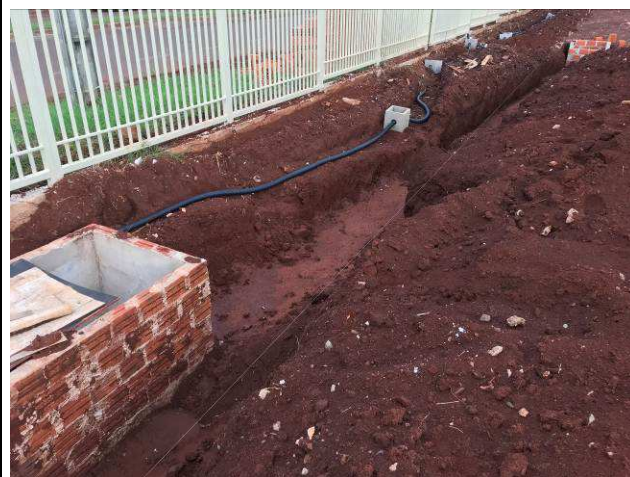
Figura 02C: Escavações estacionamento frontal - tubulações de águas pluviais.

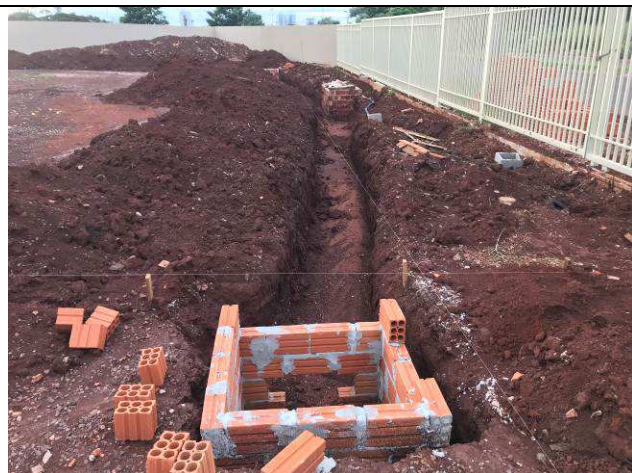
Figura 03C: Escavações estacionamento frontal - tubulações de águas pluviais.

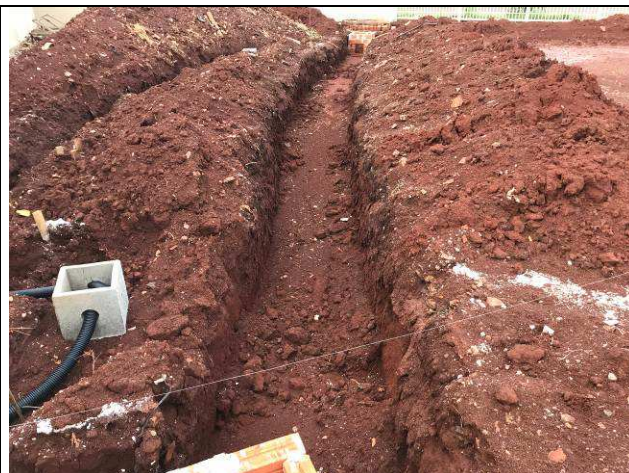
Figura 04C: Escavações estacionamento frontal - tubulações de águas pluviais.

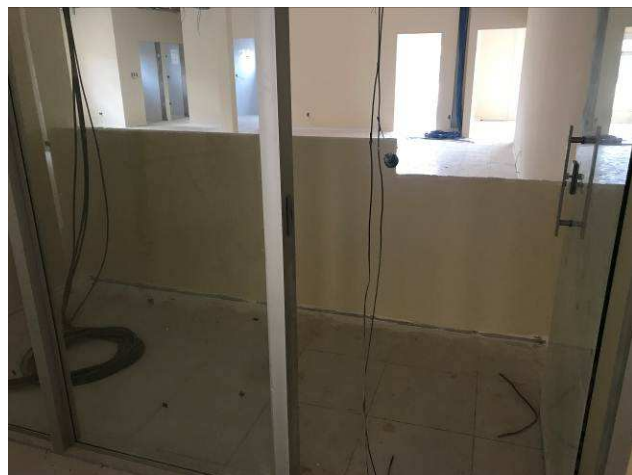
Figura 05C: Parede do balcão de atendimento - 1ª Vara.

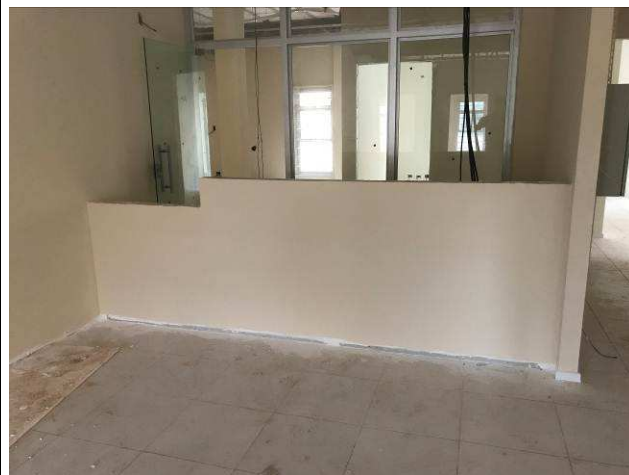
Figura 06C: Parede do balcão de atendimento - 1ª Vara.

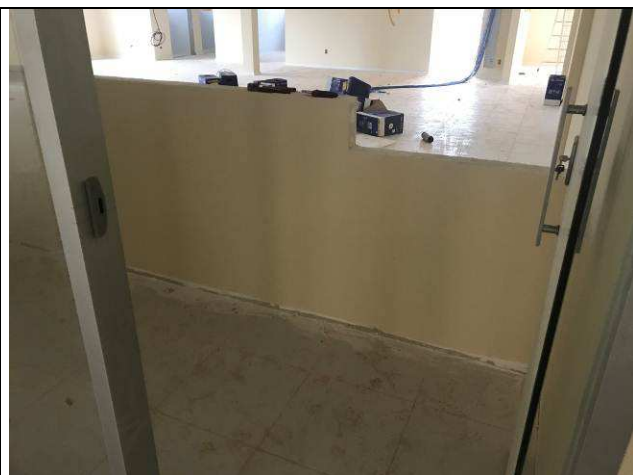
Figura 07C: Parede do balcão de atendimento - 2ª Vara.

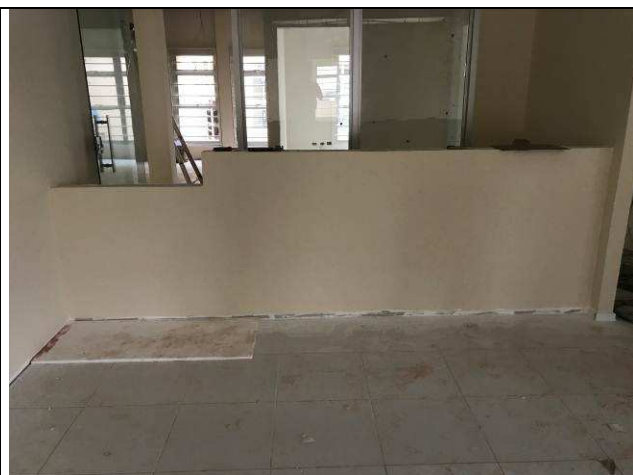
Figura 08C: Parede do balcão de atendimento - 2ª Vara.

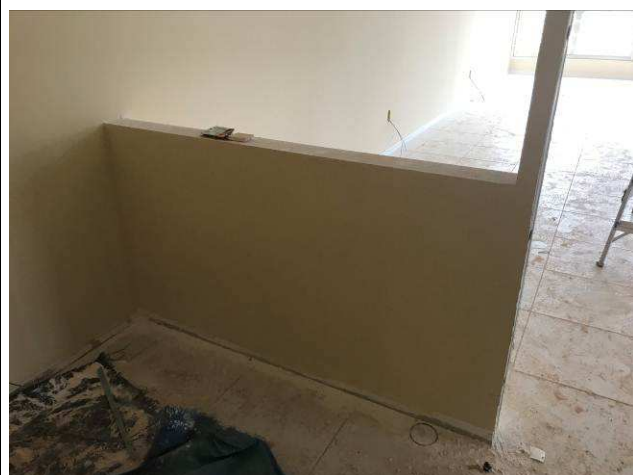
Figura 09C: Parede do balcão de atendimento - Distribuição.

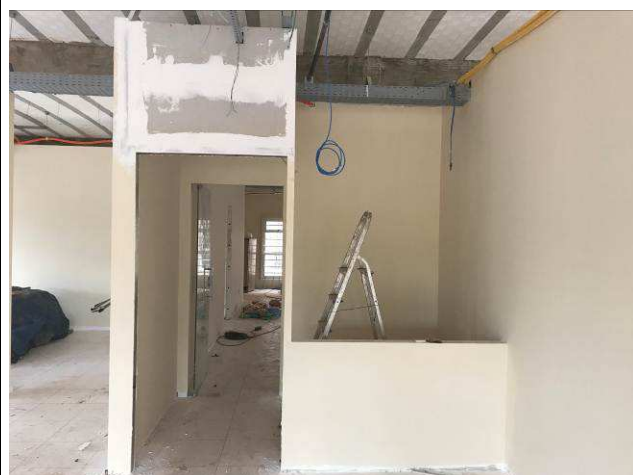
Figura 10C: Parede do balcão de atendimento - Distribuição.

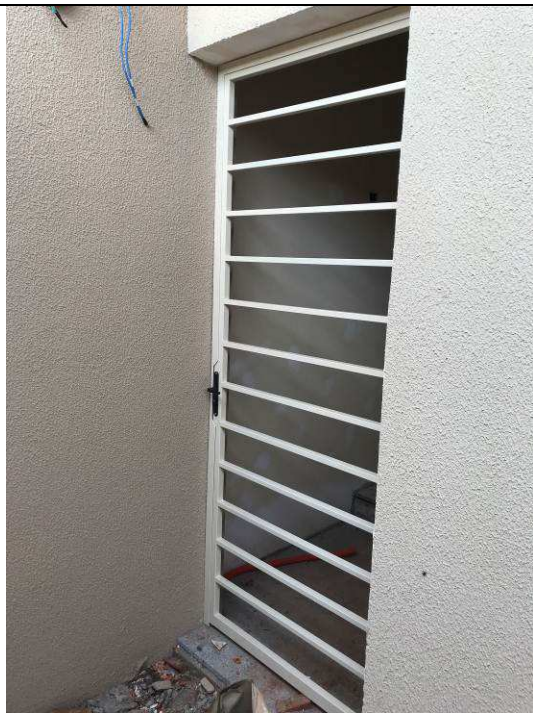
Figura 11C: Porta de grade - entrada da 1ª Vara.

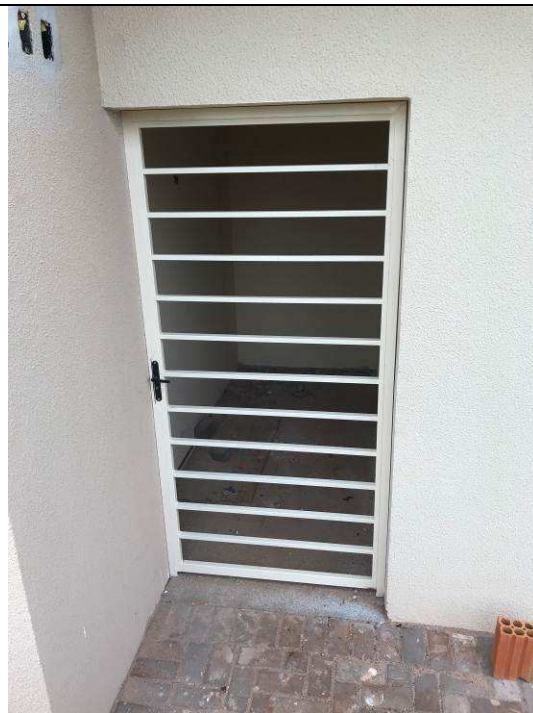
Figura 12C: Porta de grade - entrada da 2ª Vara.

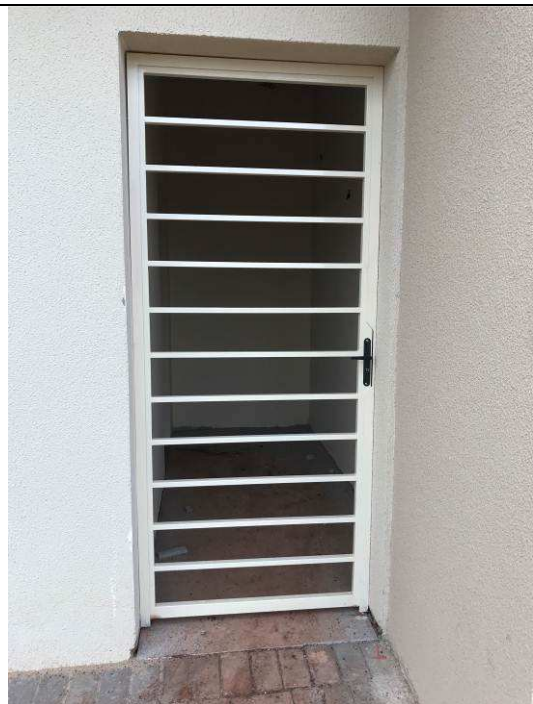
Figura 13C: Porta de grade - entrada da Distribuição.

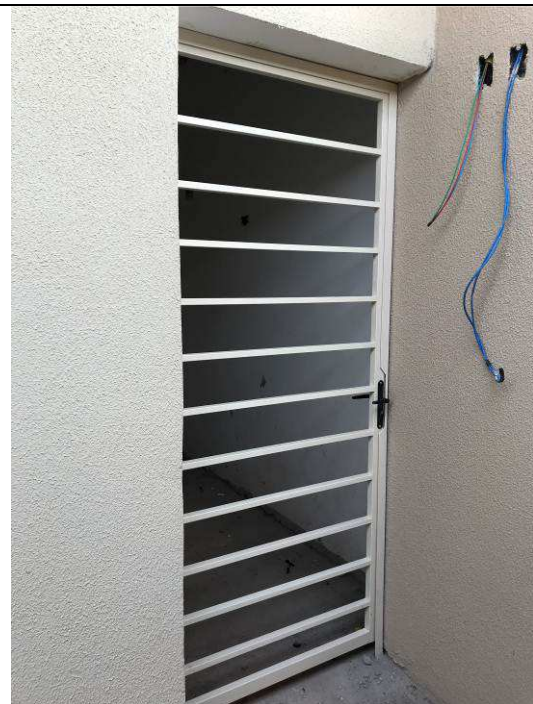
Figura 14C: Porta de grade - entrada da área de terceirizados.

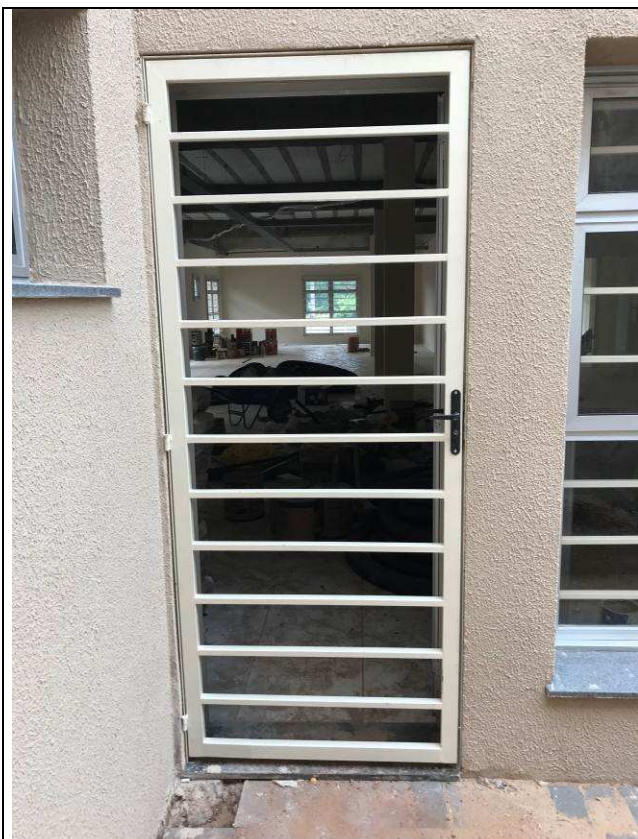
Figura 15C: Porta de grade - entrada lateral do Hall central.

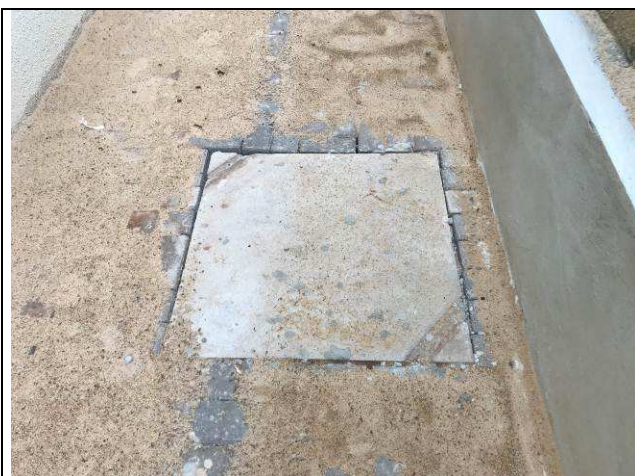
Figura 16C: Tampas das caixas de esgoto.

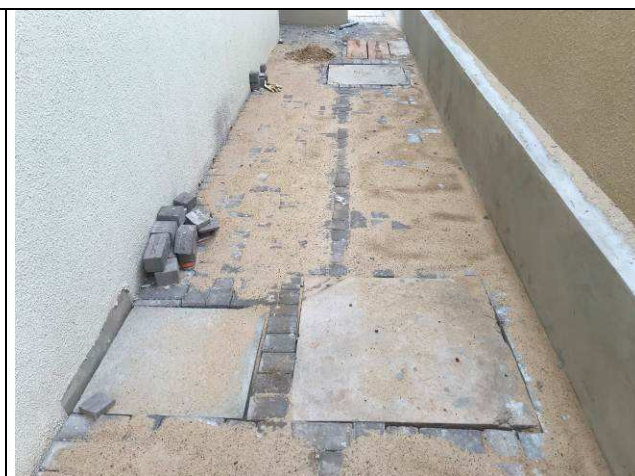
Figura 17C: Tampas das caixas de gordura e de esgoto.

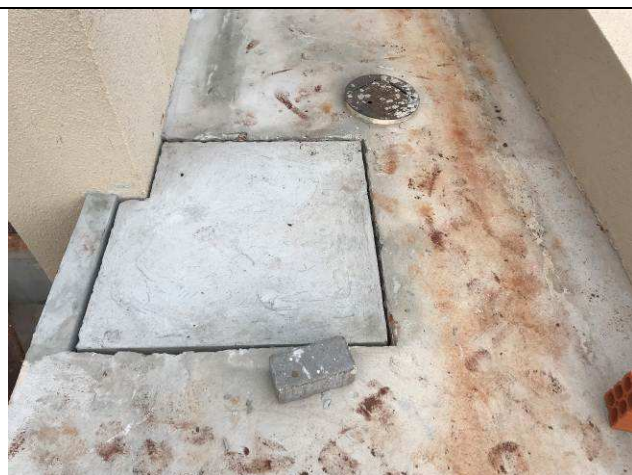
Figura 18C: Tampas das caixas de esgoto.

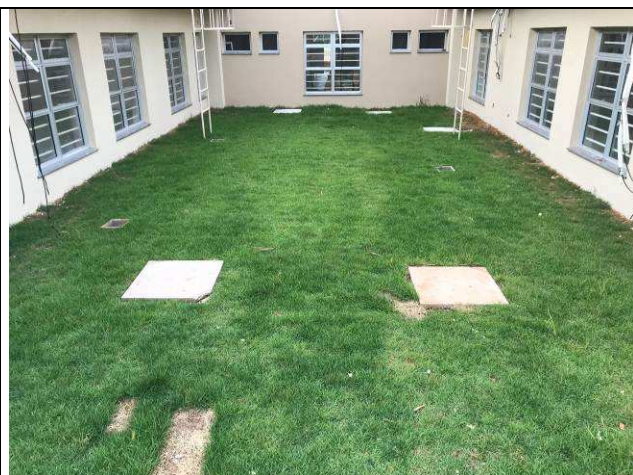
Figura 19C: Tampas das caixas de esgoto.

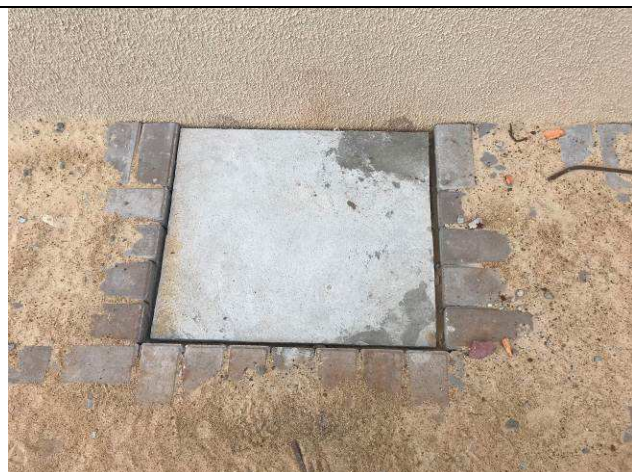
Figura 20C: Tampas das caixas de esgoto.

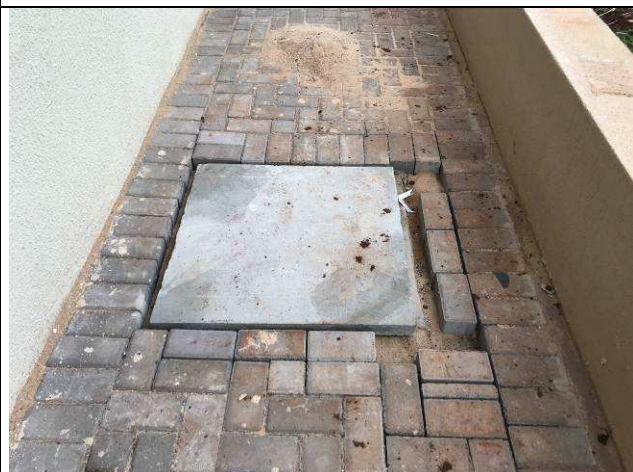
Figura 21C: Tampas das caixas de esgoto.

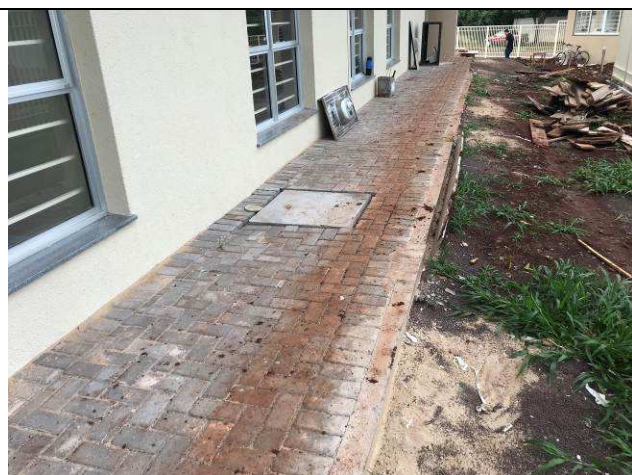
Figura 22C: Tampas das caixas de esgoto.

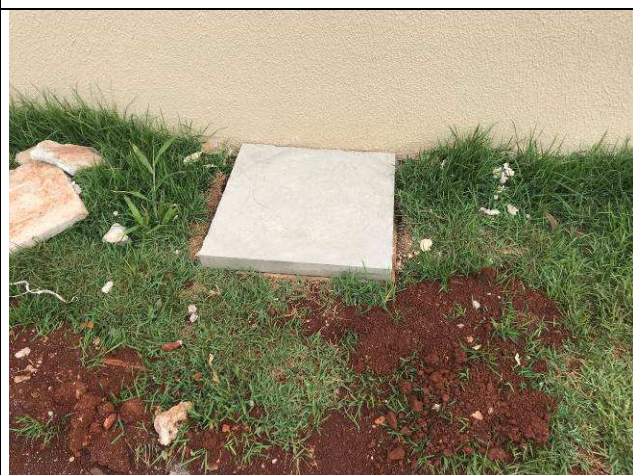
Figura 23C: Tampas das caixas de gordura.

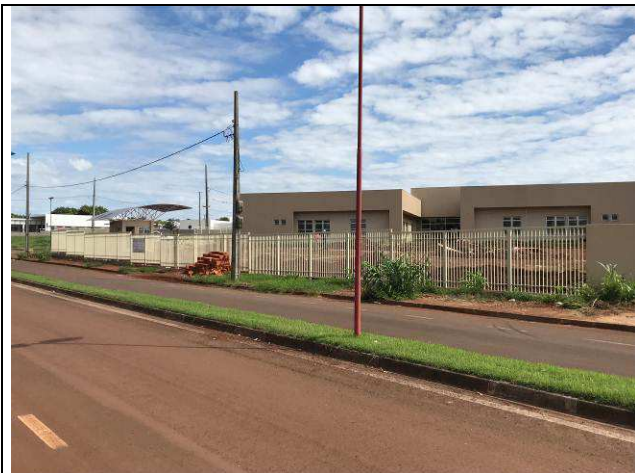
Figura 24C: Pintura do gradil externo.

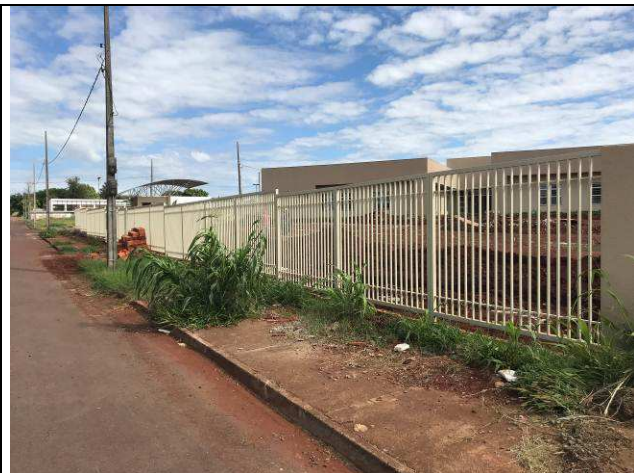
Figura 25C: Pintura do gradil externo.

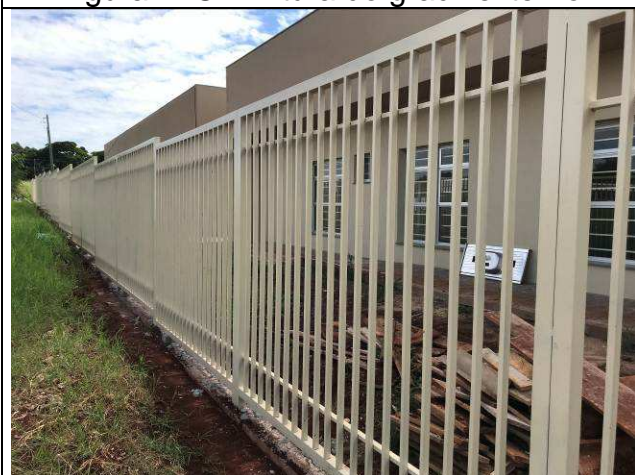
Figura 26C: Pintura do gradil externo.

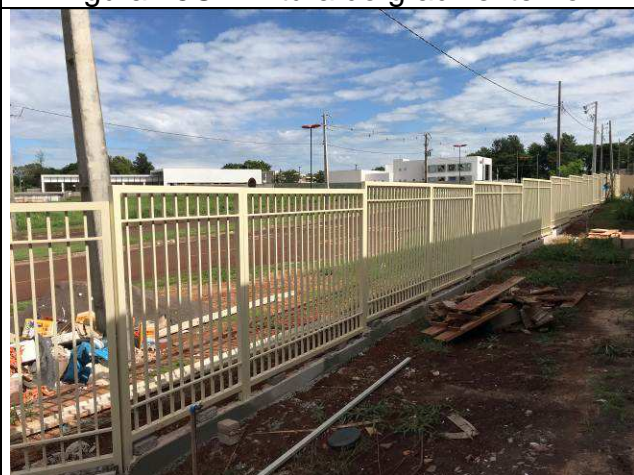
Figura 27C: Pintura do gradil externo.

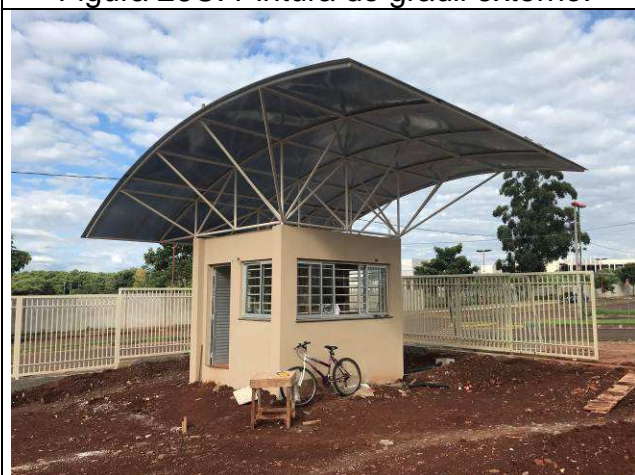
Figura 28C: Pintura externa da Guarita.

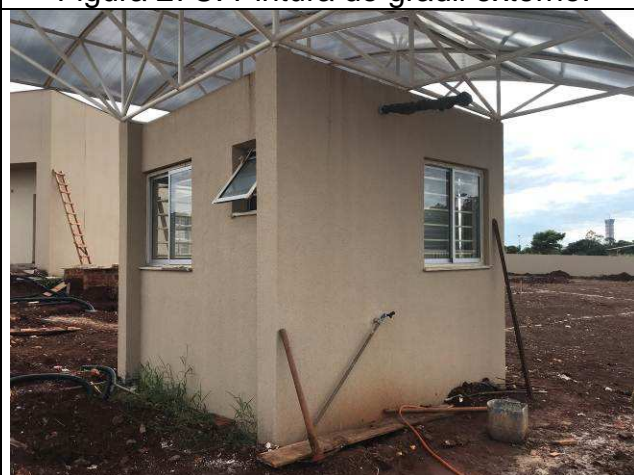
Figura 29C: Pintura externa da Guarita.

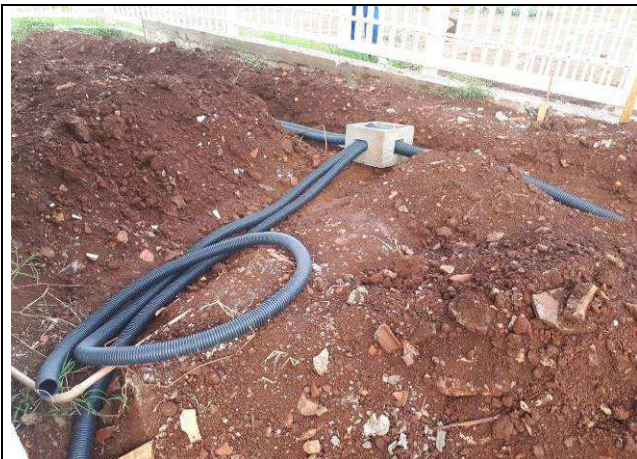
Figura 01E: infraestrutura externa - caixas 30x30 e eletrodutos 50mm e 75mm

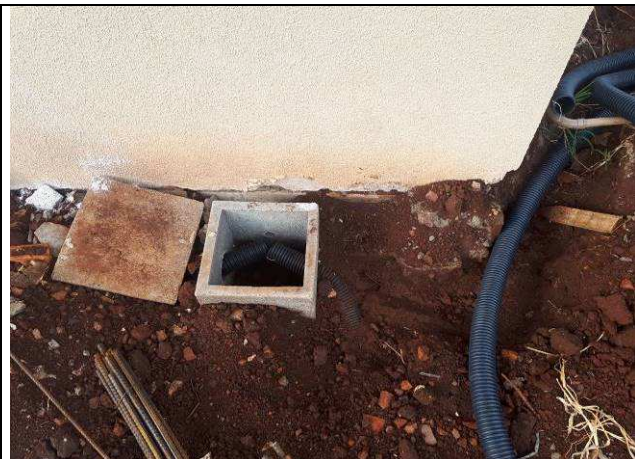
Figura 02E: infraestrutura externa - caixas 30x30 e eletrodutos 50mm e 75mm

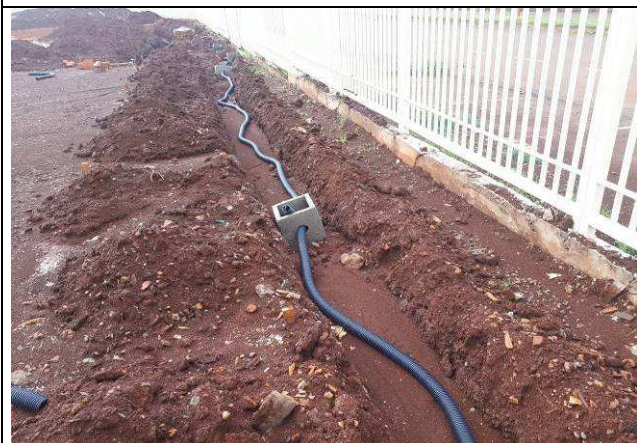
Figura 03E: infraestrutura externa - caixas 30x30 e eletrodutos 50mm e 75mm

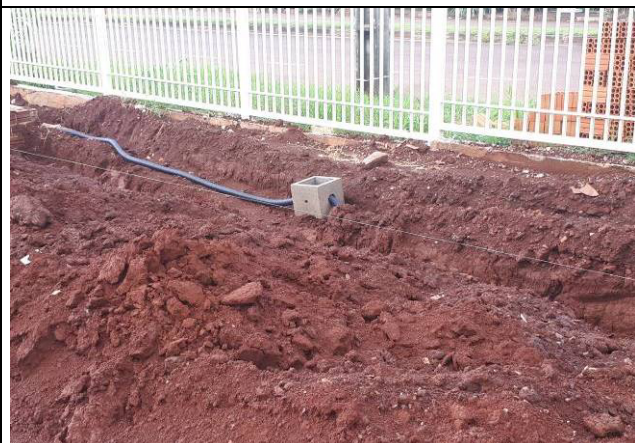
Figura 04E: infraestrutura externa - caixas 30x30 e eletrodutos 50mm e 75mm

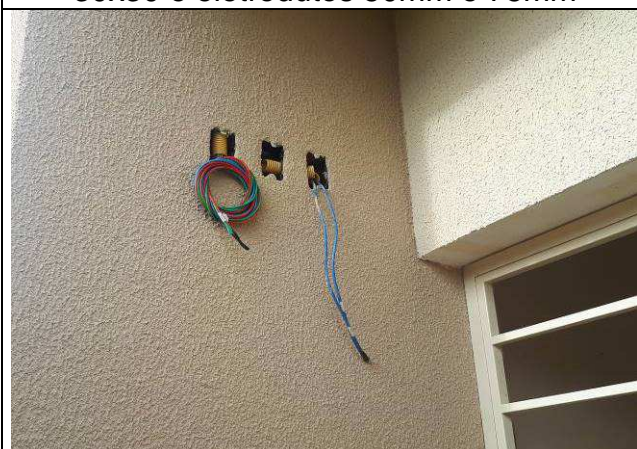
Figura 05E: caixas 2x4" embutir e cabeamento elétrico

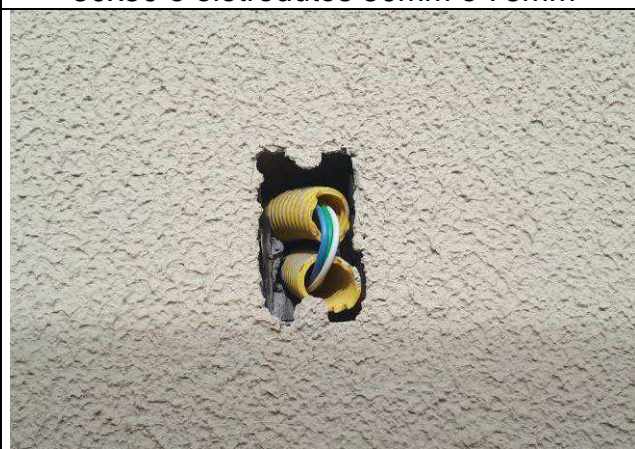
Figura 06E: caixas 2x4" embutir e cabeamento elétrico

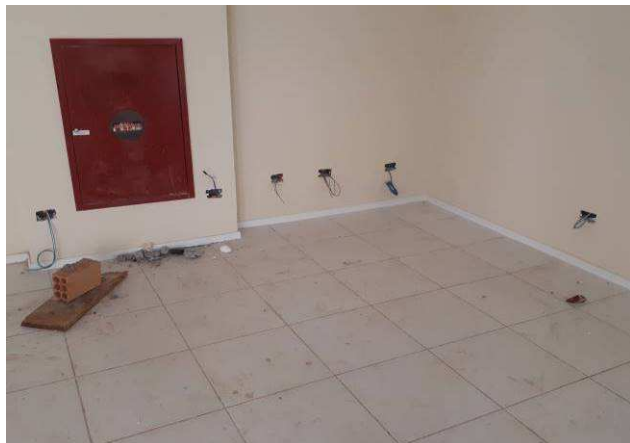
Figura 13E: cabearmento elétrico 2,5mm²

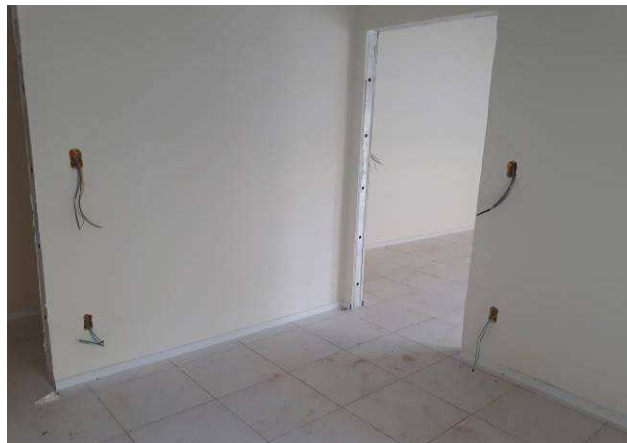
Figura 14E: cabearmento elétrico 2,5mm²

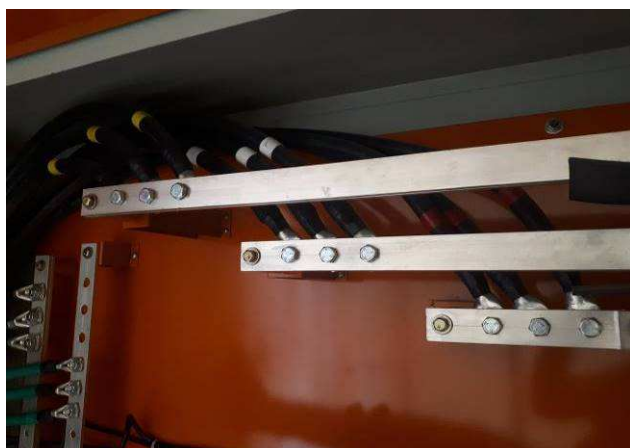
Figura 15E: cabearmento elétrico 120mm²
QDG

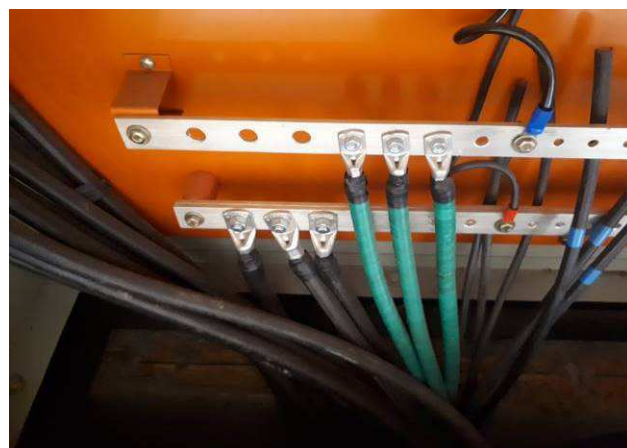
Figura 16E: cabearmento elétrico 70mm²
QDG

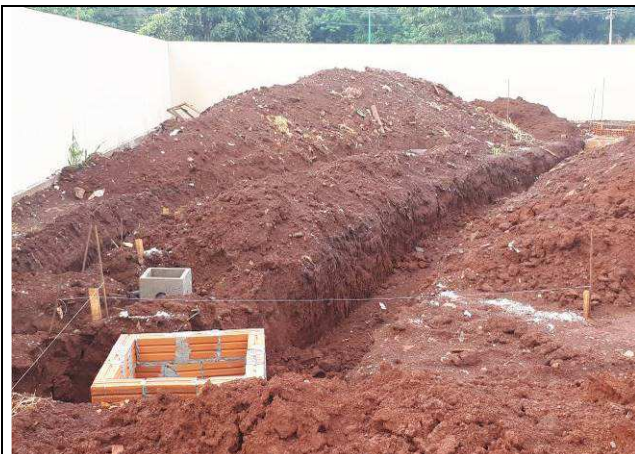
Figura 17E: infraestrutura externa

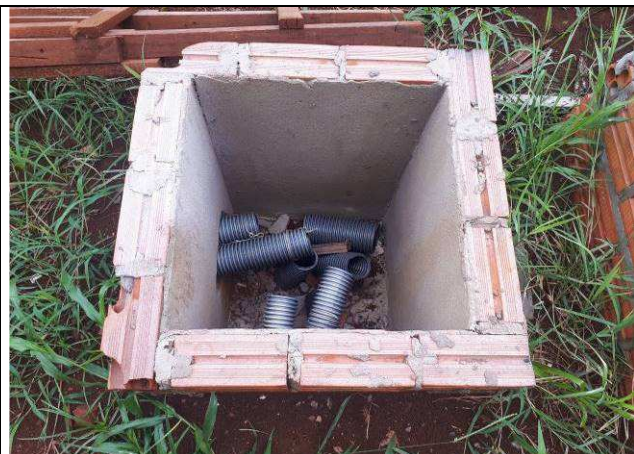
Figura 18E: infraestrutura externa

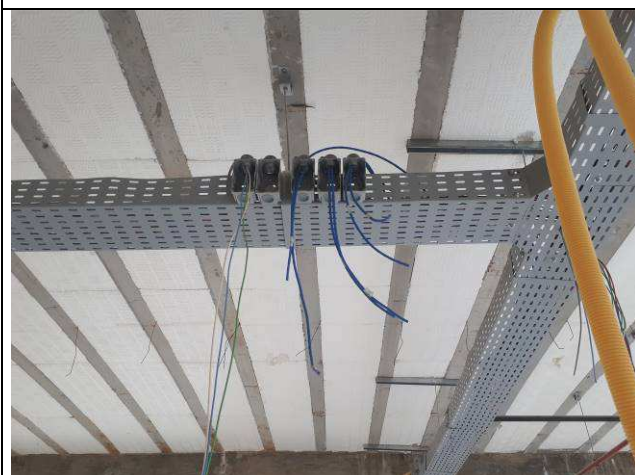
Figura 19E: infraestrutura padrão genérico

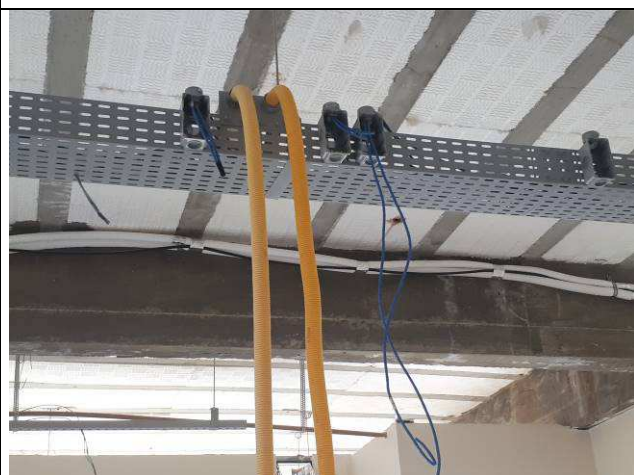
Figura 20E: infraestrutura padrão genérico

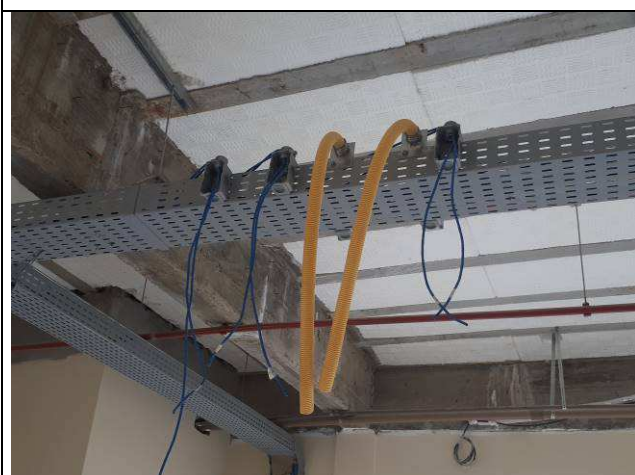
Figura 21E: infraestrutura padrão genérico e cabeamento UTP cat6

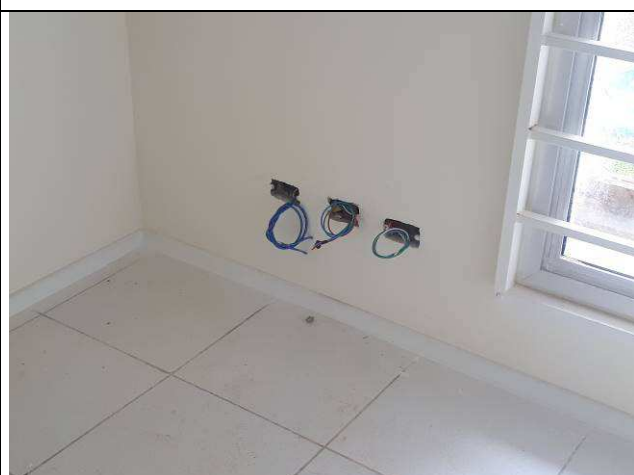
Figura 22E: infraestrutura parede e cabeamento UTP cat6

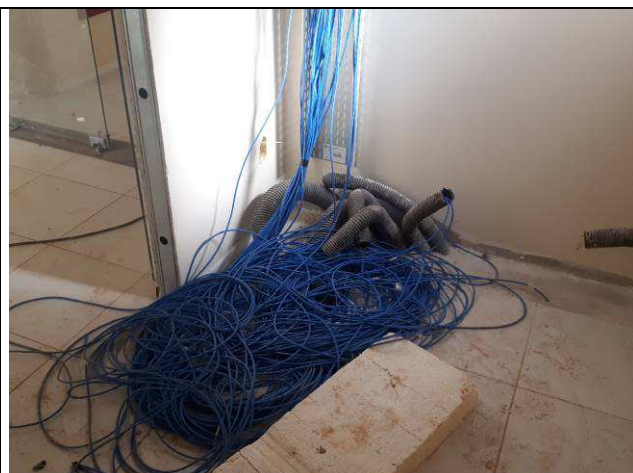
Figura 23E: cabeamento UTP cat6 sala site

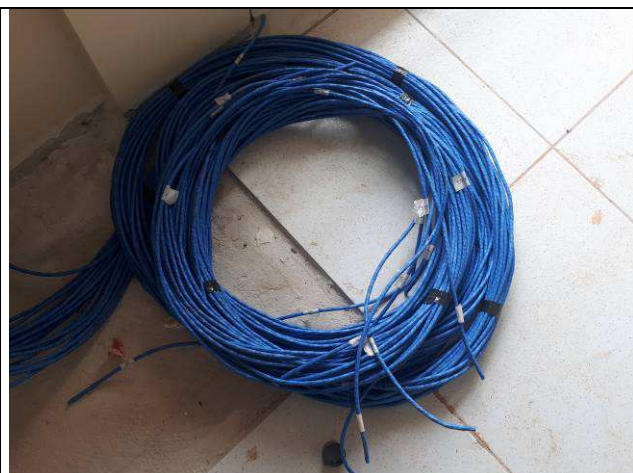
Figura 24E: cabeamento UTP cat6

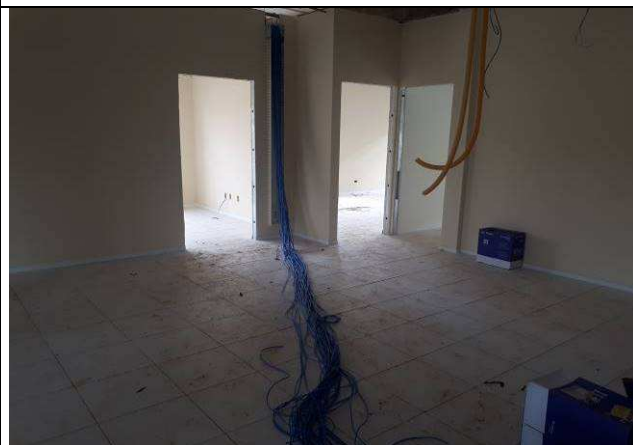
Figura 25E: cabeamento UTP cat6

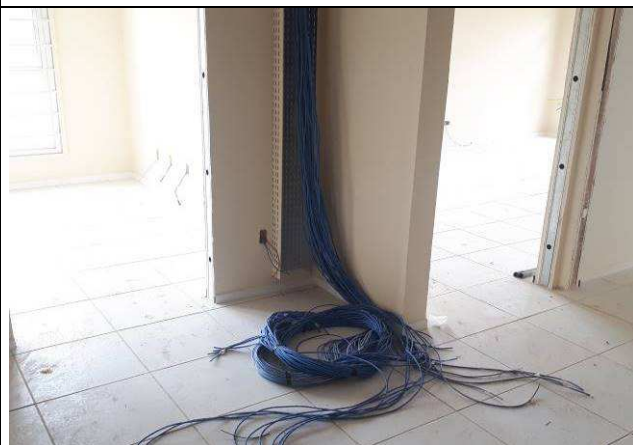
Figura 26E: cabeamento UTP cat6

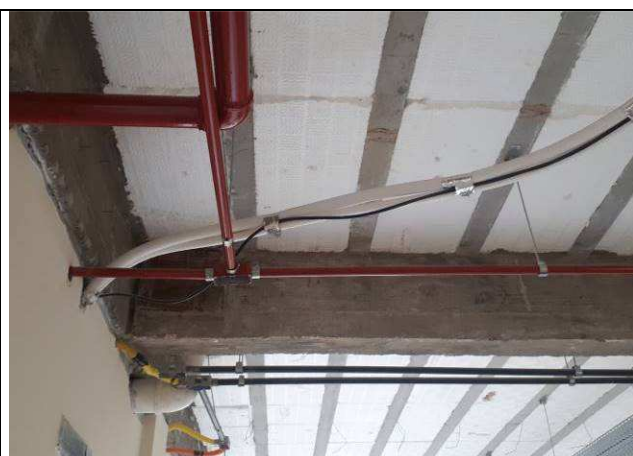
Figura 27E: infraestrutura eletrodutos e condutores - SDAI

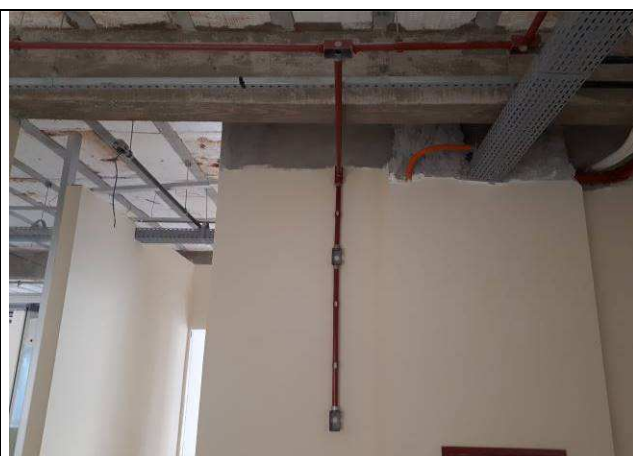
Figura 28E: infraestrutura eletrodutos e condutores - SDAI

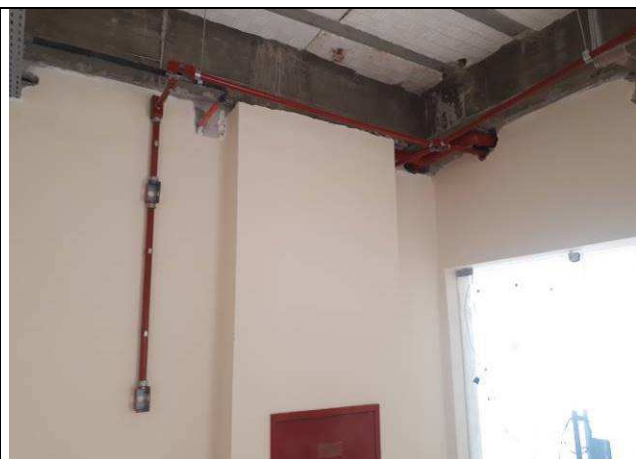
Figura 29E: infraestrutura eletrodutos e condutes - SDAI

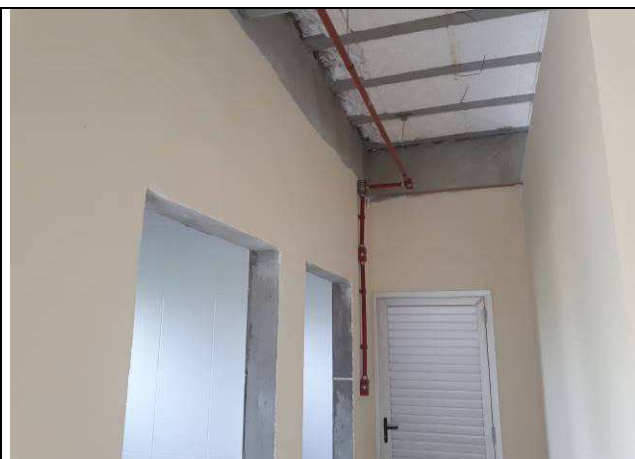
Figura 30E: infraestrutura eletrodutos e condutes - SDAI
