## **RELATÓRIO FOTOGRÁFICO – 11ª MEDIÇÃO**

**OBRA: EXECUÇÃO DE OBRA DE REFORMA DO IMÓVEL PARA O FÓRUM TRABALHISTA DE CURITIBA.**

**CONTRATADA: FORTALLEZA ENGLIN LTDA.**

### **I.4. FASE 02 - 3ª E 6ª VARA DO TRABALHO**

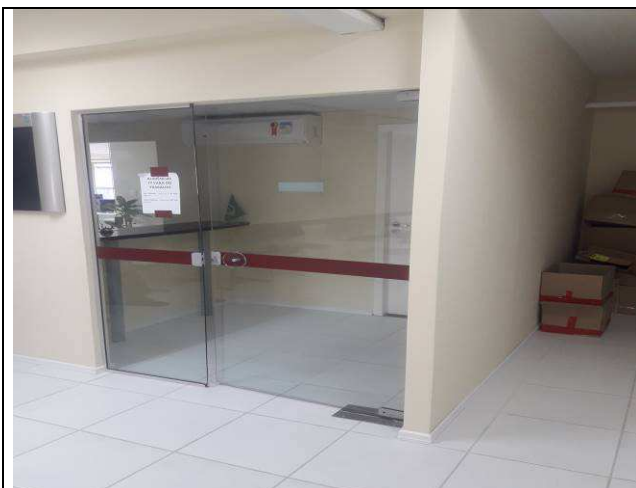
Figura 01C: Balcão de atendimento e portas de vidro reinstalados, 6ª VT.

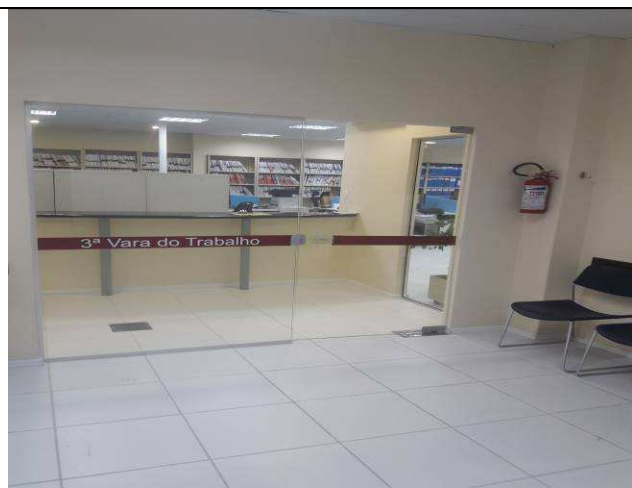
Figura 02C: Balcão de atendimento e portas de vidro reinstalados, 3ª VT.

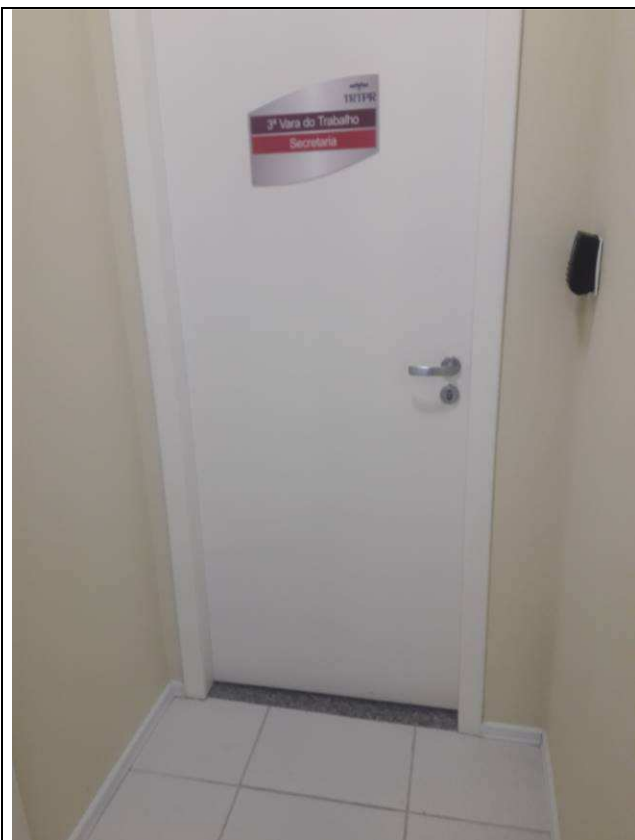
Figura 03C: Portas faltantes instaladas, inclusive rodapés e soleiras.

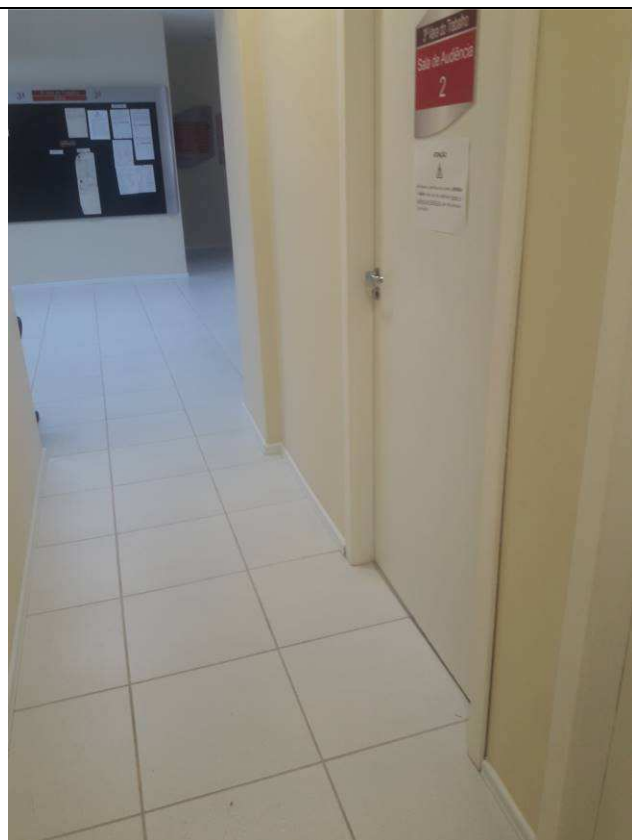
Figura 04C: Portas faltantes instaladas inclusive rodapés.

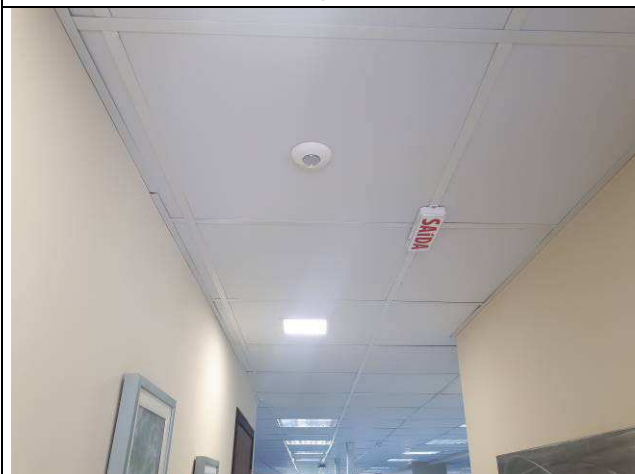
Figura 05C: Forros de gesso acartonado instalados.

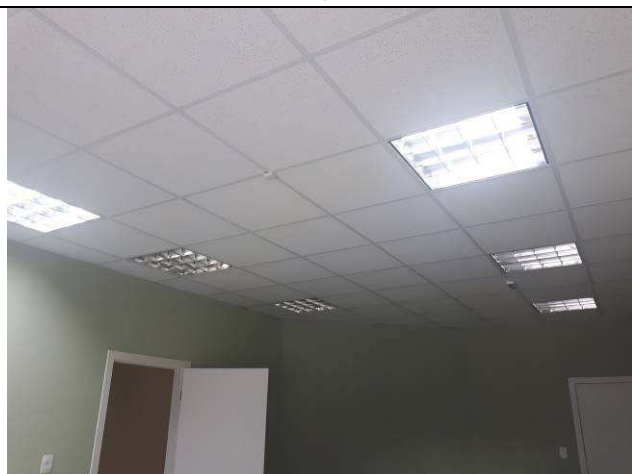
Figura 06C: Forros de gesso acartonado instalados.

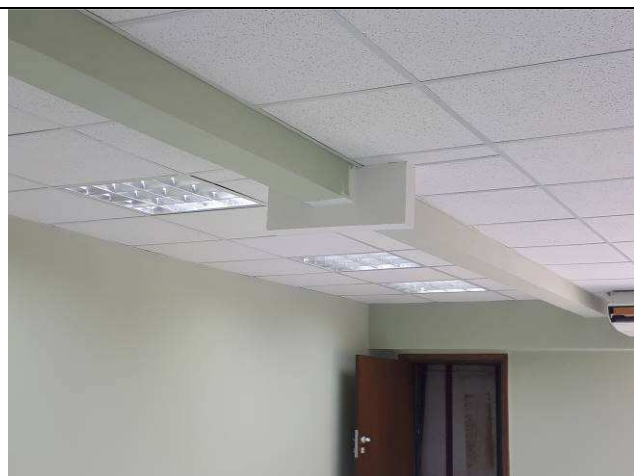
Figura 07C: Forro de envelopamento da rede de ar condicionado instalado.

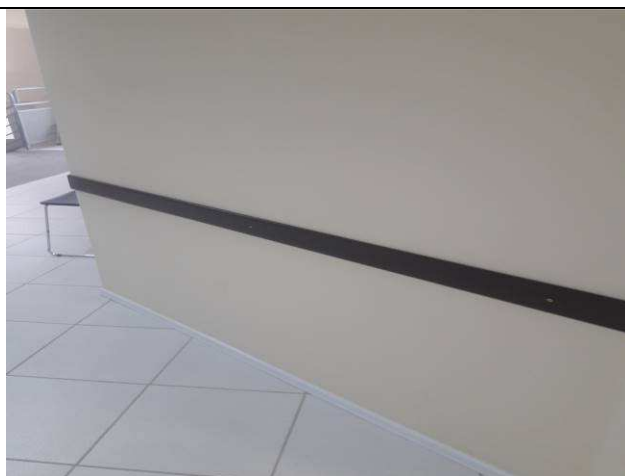
Figura 08C: Rodapés e bate macas instalados.

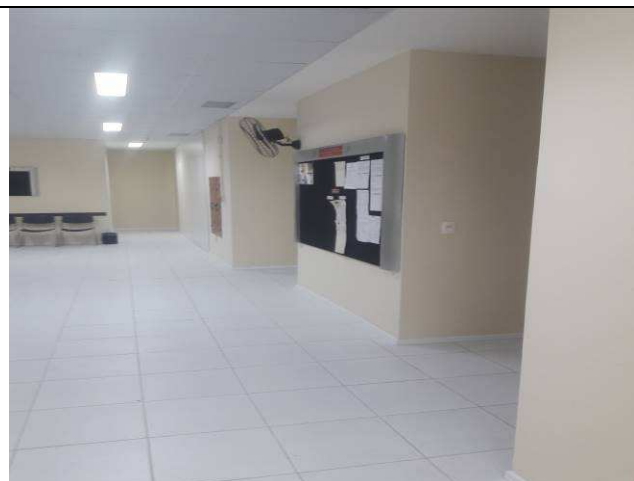
Figura 09C: Pintura finalizada.

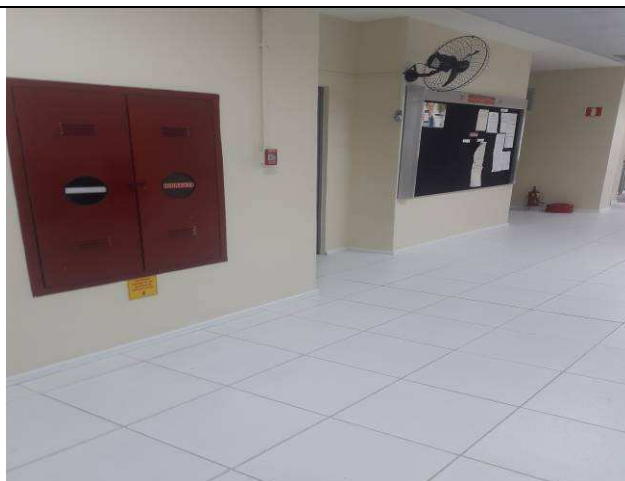
Figura 10C: Pintura finalizada.

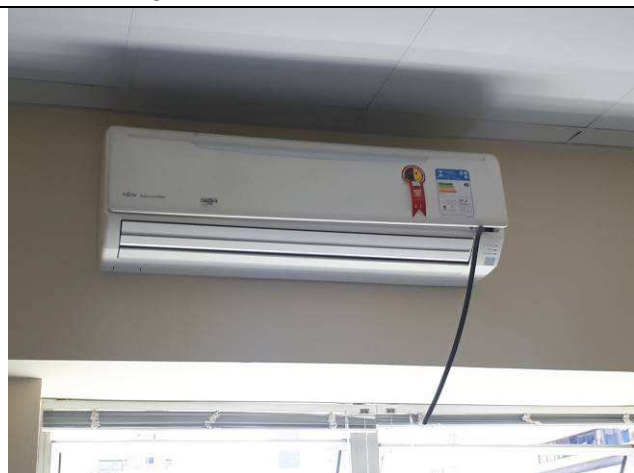
Figura 11C: Equipamento de ar condicionado instalado.

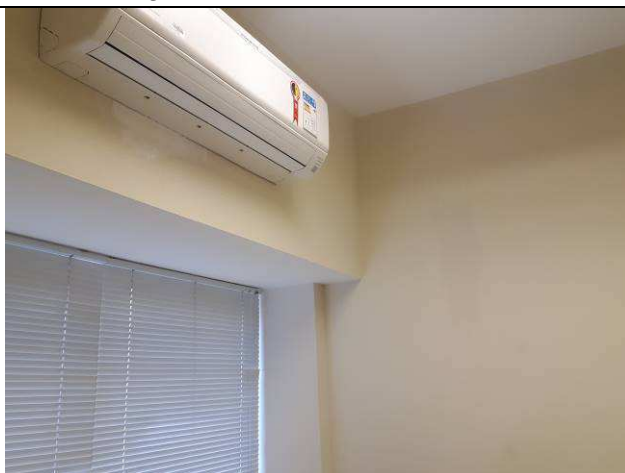
Figura 12C: Equipamento de ar condicionado instalado.

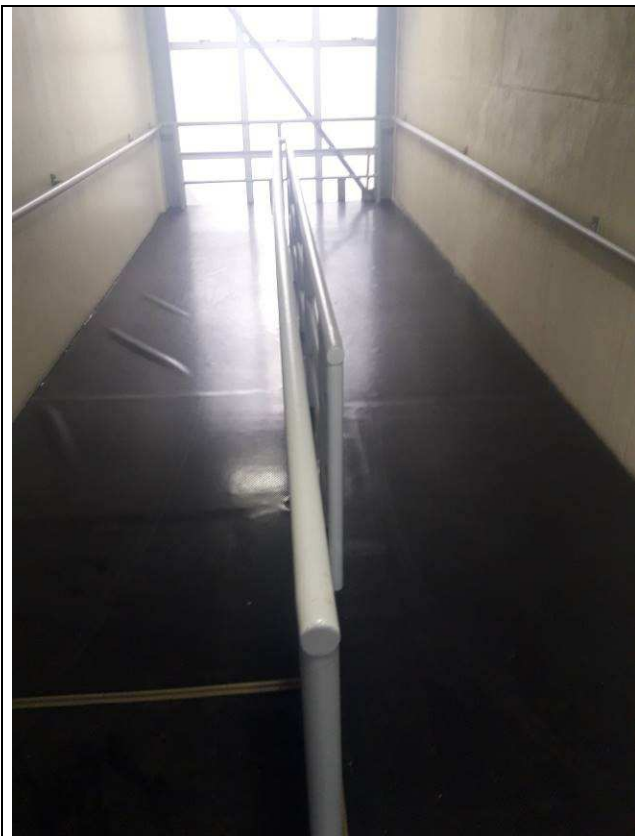
Figura 13C:..Guarda corpo pintado e lixado.

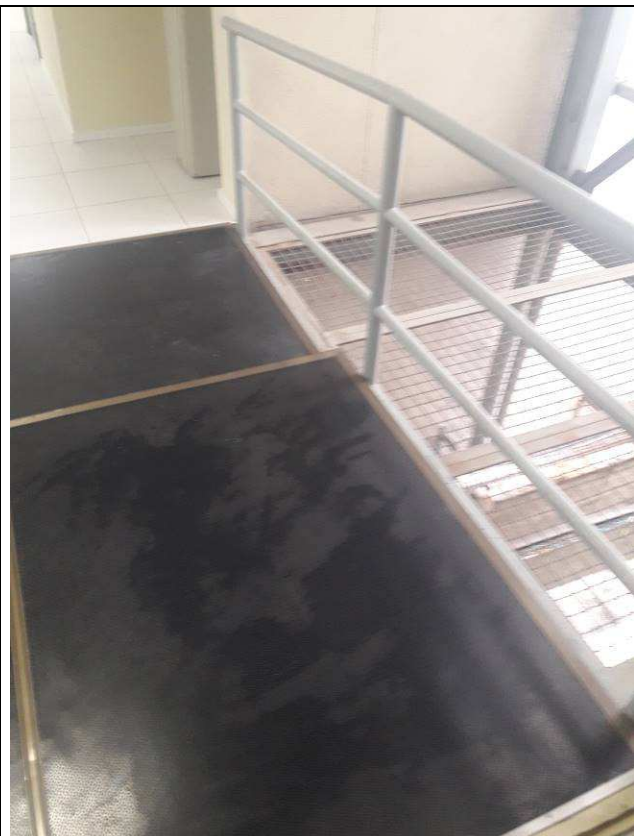
Figura 14C:.. Remoção e colocação do revestimento executado.

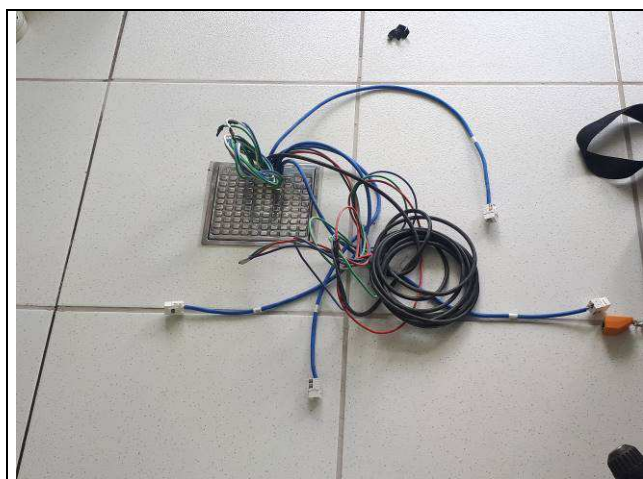
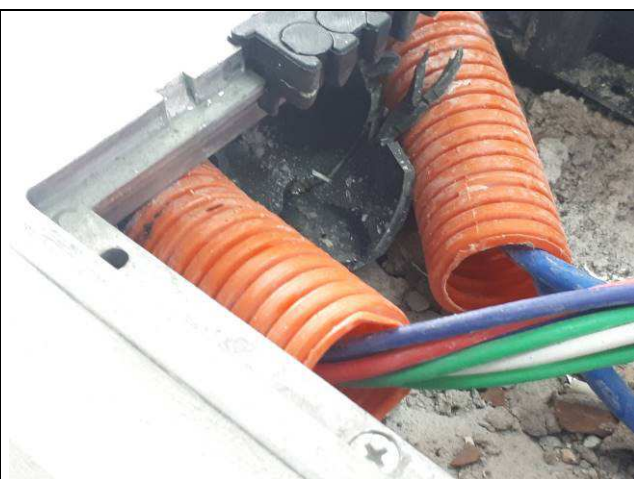
<p>Figura 01E: infraestrutura elétrica e cabeamento</p>	<p>Figura 02E: infraestrutura elétrica e cabeamento</p>

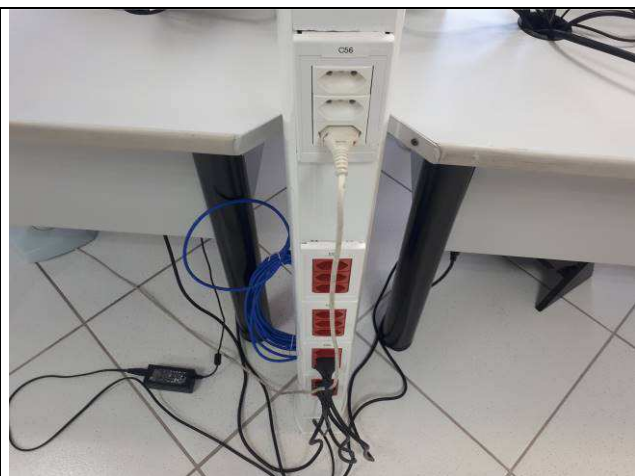
Figura 09E: colunas técnicas e acessórios Dutotec

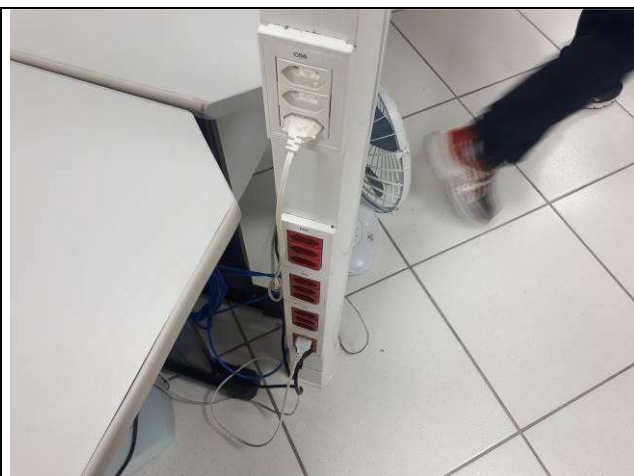
Figura 10E: colunas técnicas e acessórios Dutotec

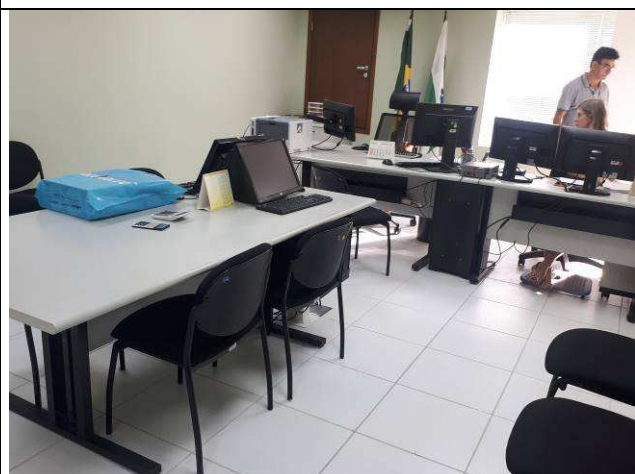
Figura 11E: totens e acessórios Dutotec

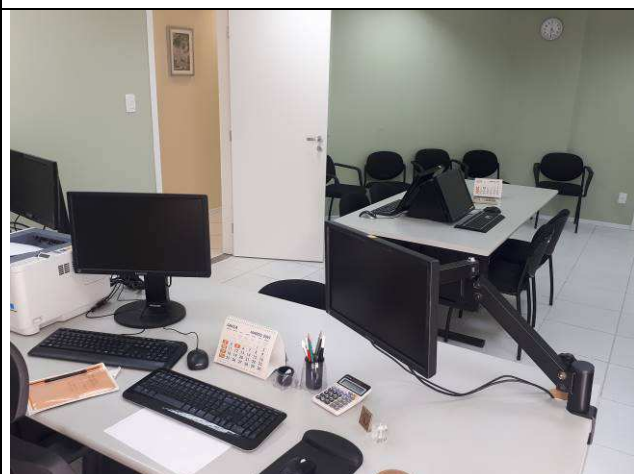
Figura 12E: totens e acessórios Dutotec

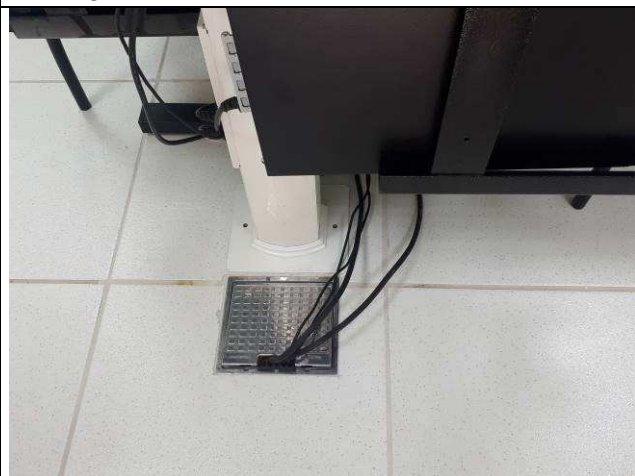
Figura 13E: totens e acessórios Dutotec

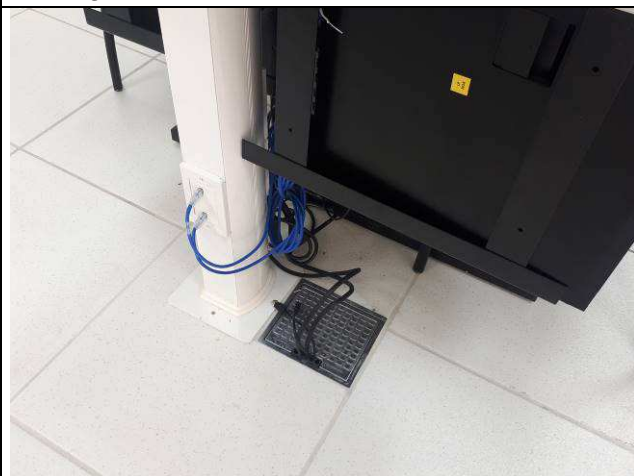
Figura 14E: totens e acessórios Dutotec

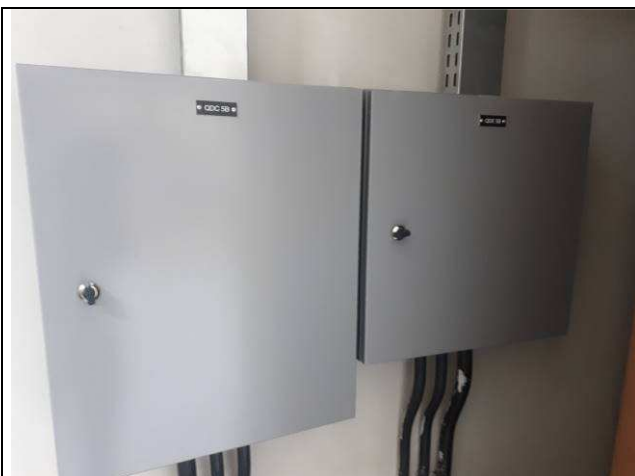
Figura 21E: quadros 3ª VT

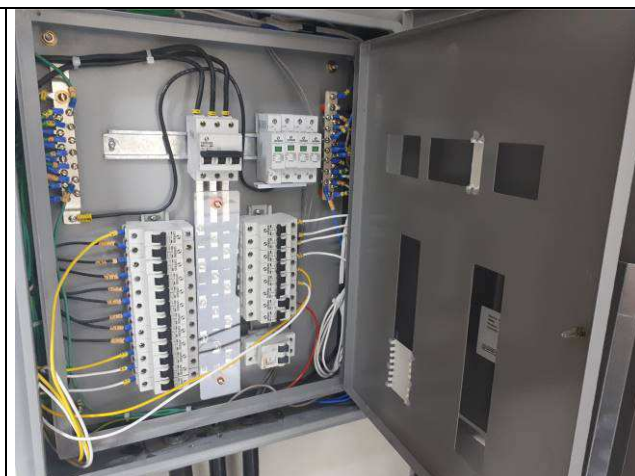
Figura 22E: quadros 3ª VT

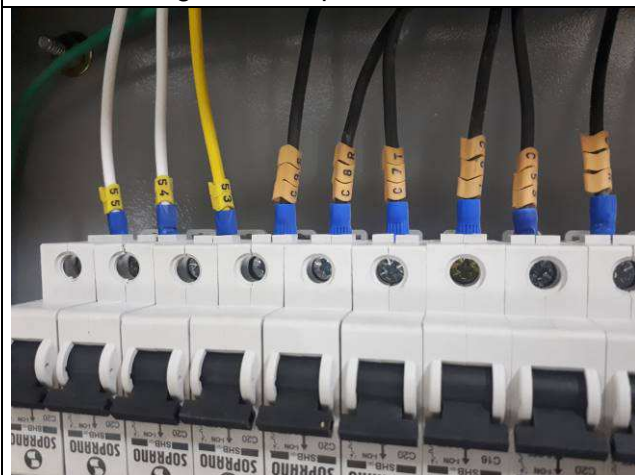
Figura 23E: quadros 3ª VT

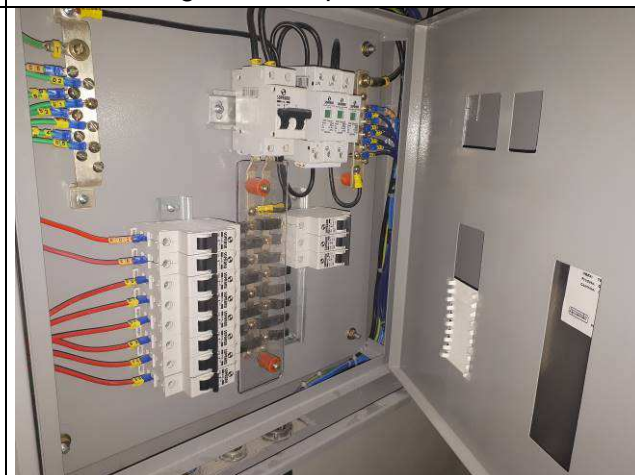
Figura 24E: quadros 3ª VT

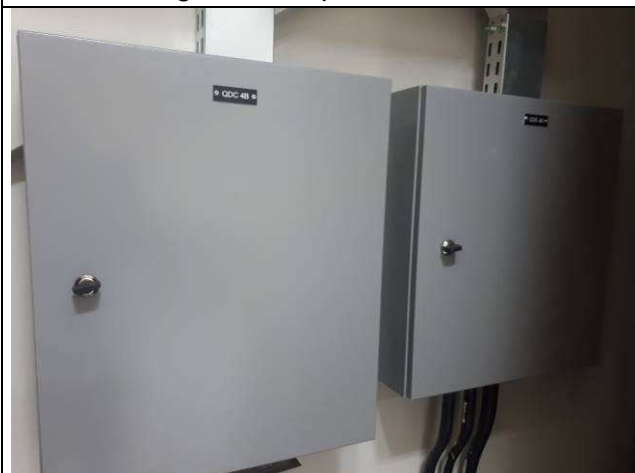
Figura 25E: quadros 6ª VT

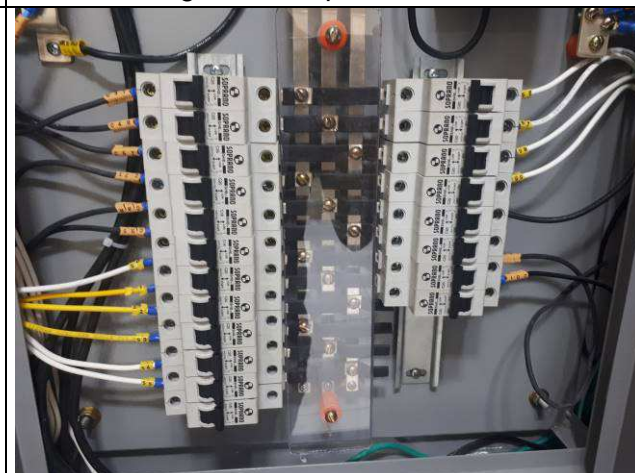
Figura 26E: quadros 6ª VT

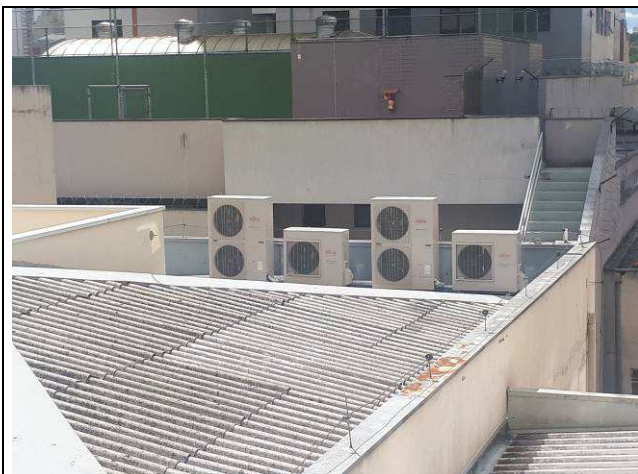
Figura 33E: instalações elétrica ar - fundos VM362

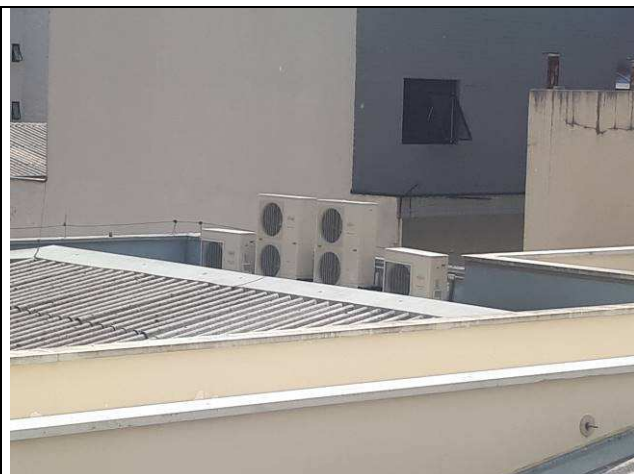
Figura 34E: instalações elétrica ar - fundos VM362

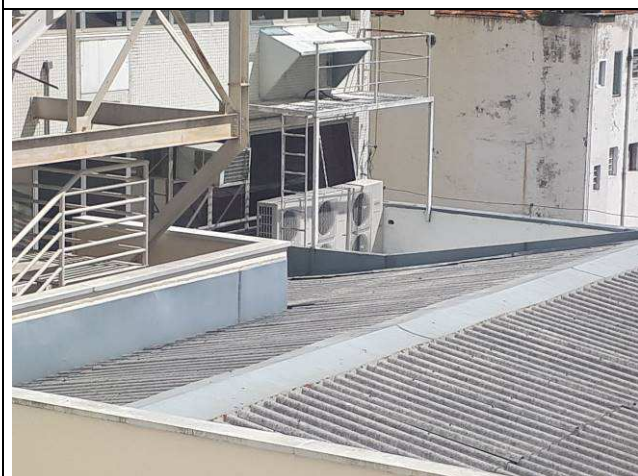
Figura 35E: instalações elétrica ar - fundos VM362

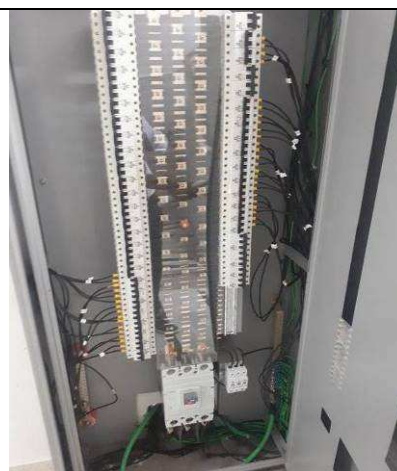
Figura 36E: instalações elétrica ar - frente VM400

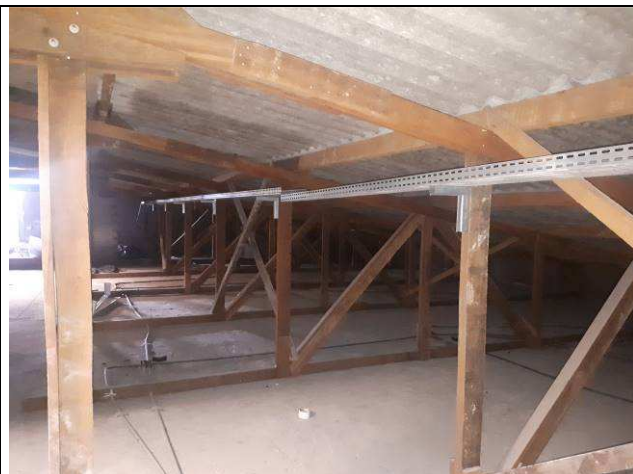
Figura 43E: instalações elétricas ar - cobertura  
VM362

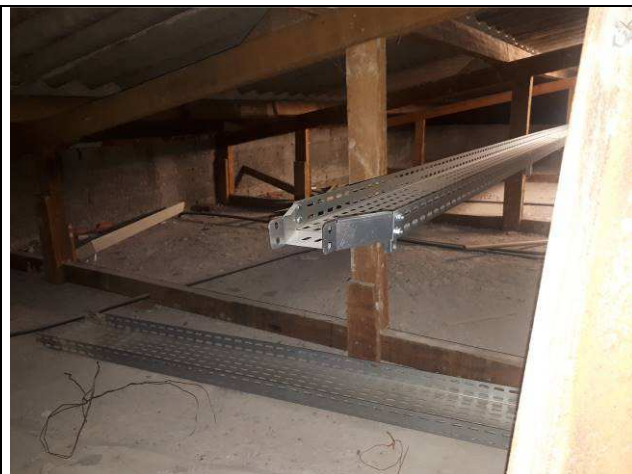
Figura 44E: instalações elétricas ar - cobertura  
VM362
