RELATÓRIO – 1ª MEDIÇÃO

**OBRA: EXECUÇÃO DE OBRA DE CONSTRUÇÃO DO IMÓVEL PARA A VARA DO
TRABALHO DE DOIS VIZINHOS**

CONTRATADA: CONSTRUTORA DINÂMICA LTDA

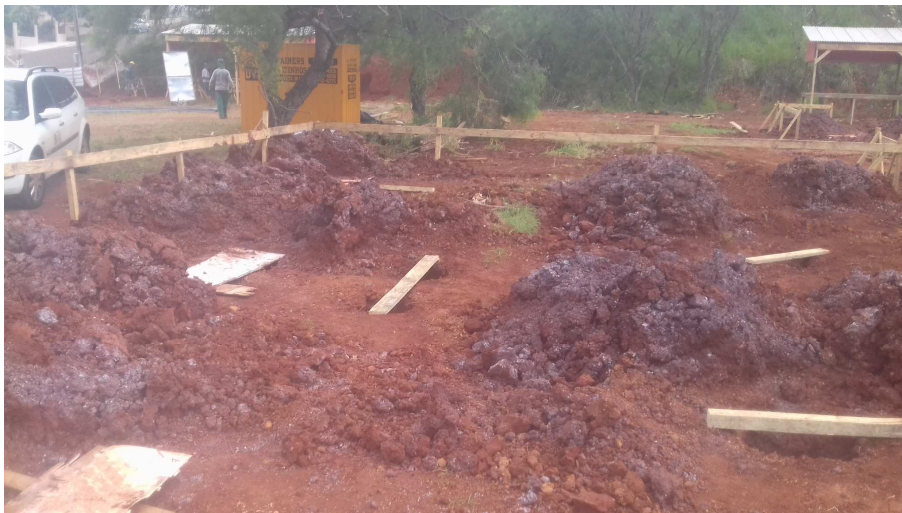
Figura 1 – Visão do canteiro de obras

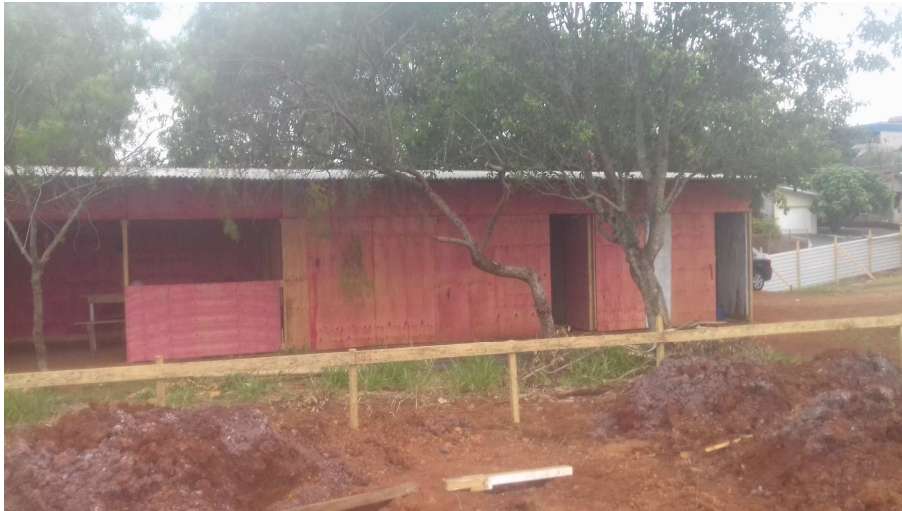
Figura 2 – Barraco de obra

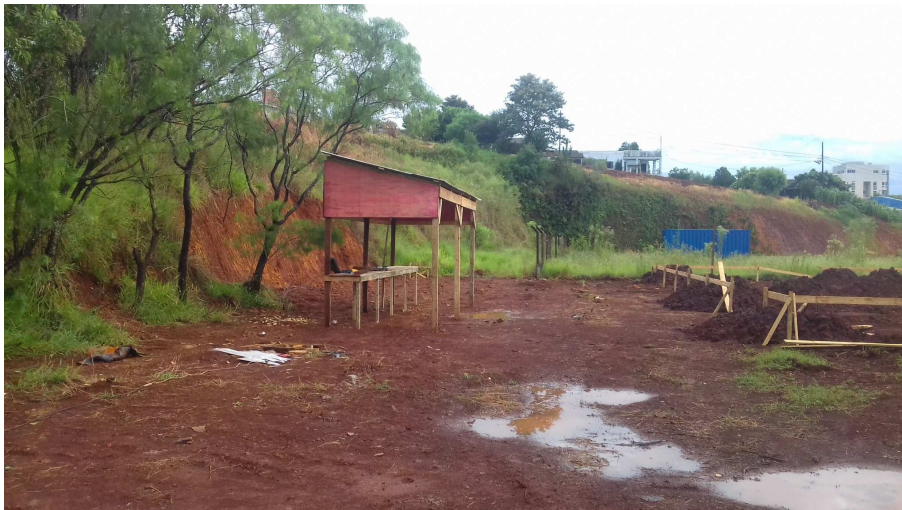
Figura 3 – Área operacional
