## RELATÓRIO FOTOGRÁFICO – 6ª MEDIÇÃO

**OBRA:** ADEQUAÇÃO DO IMÓVEL QUE ABRIGA O ARQUIVO GERAL E O ALMOXARIFADO DO TRIBUNAL REGIONAL DO TRABALHO DO PARANÁ - CONTRATO 043/2018 - PO 42/2018.

**CONTRATADA:** HAVELI SERVIÇOS ESPECIALIZADOS EIRELI EPP

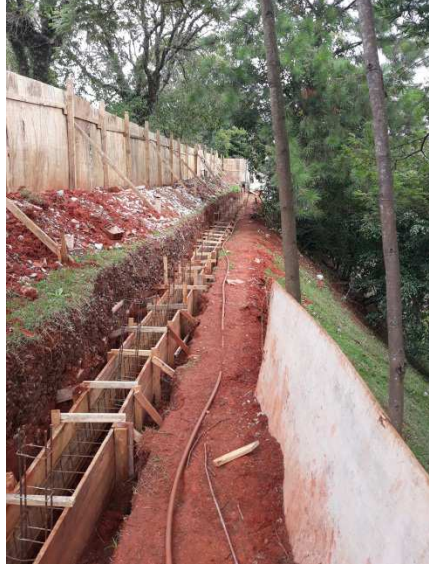
Figura 01 - Tapume de chapa de madeira compensada para proteção do lote

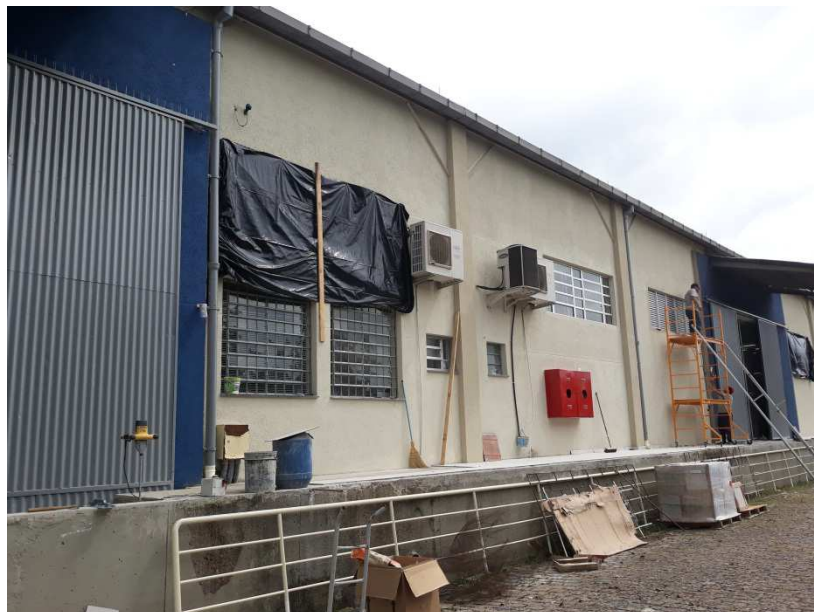
Figura 02: Guarda corpo e corrimão removidos.

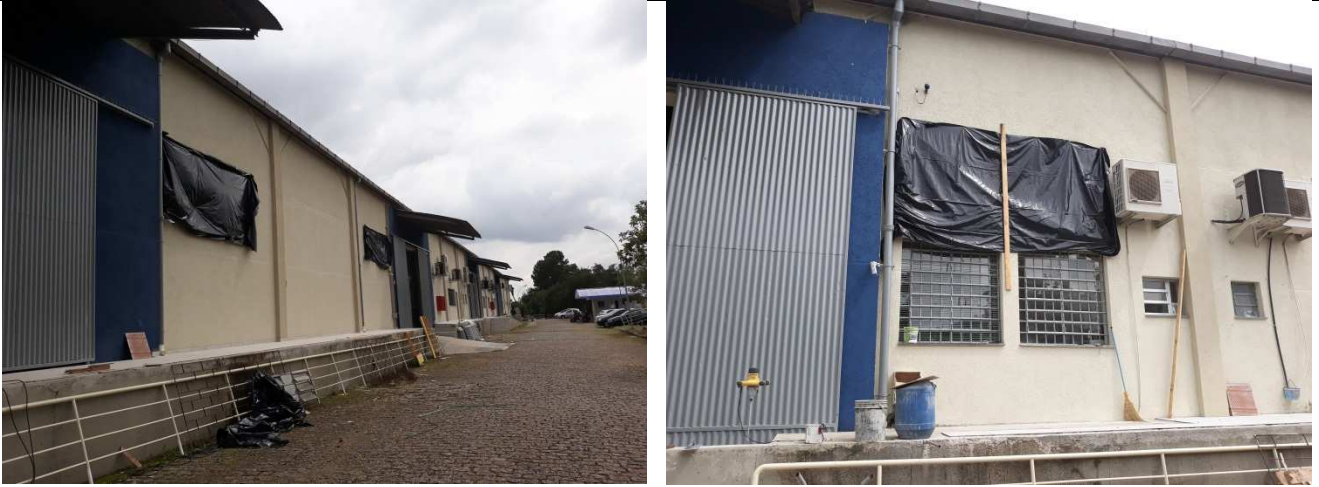
Figura 03: Remoção das janelas superiores frontais.

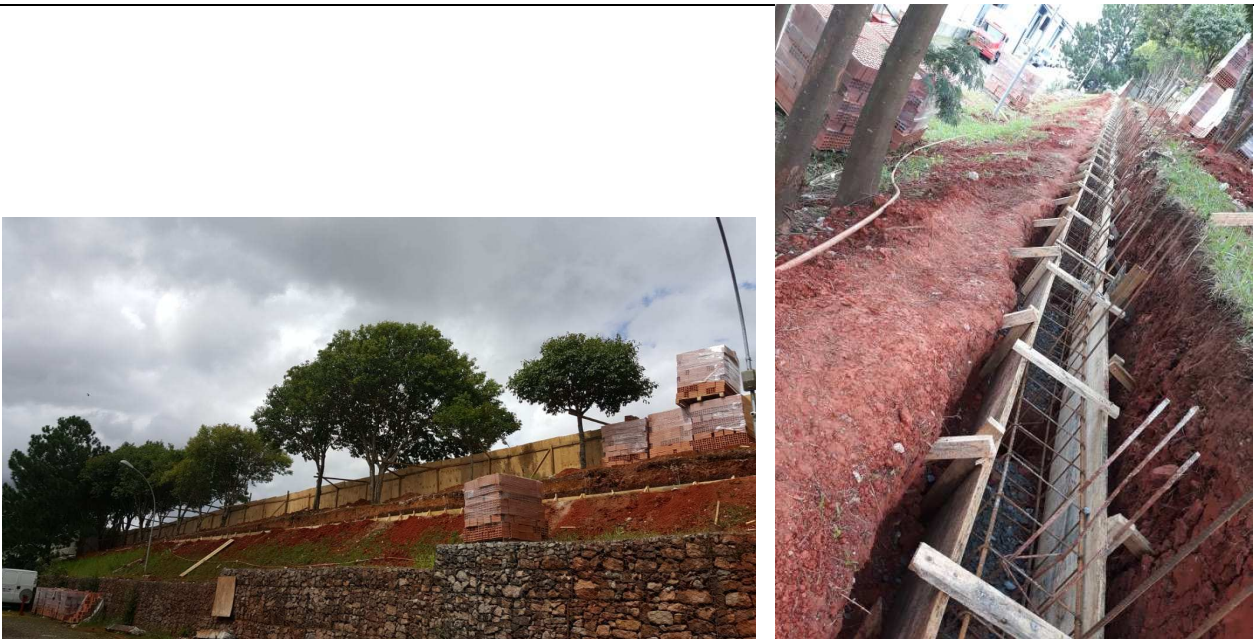
Figura 04: Escavações de valas para construção do baldrame..

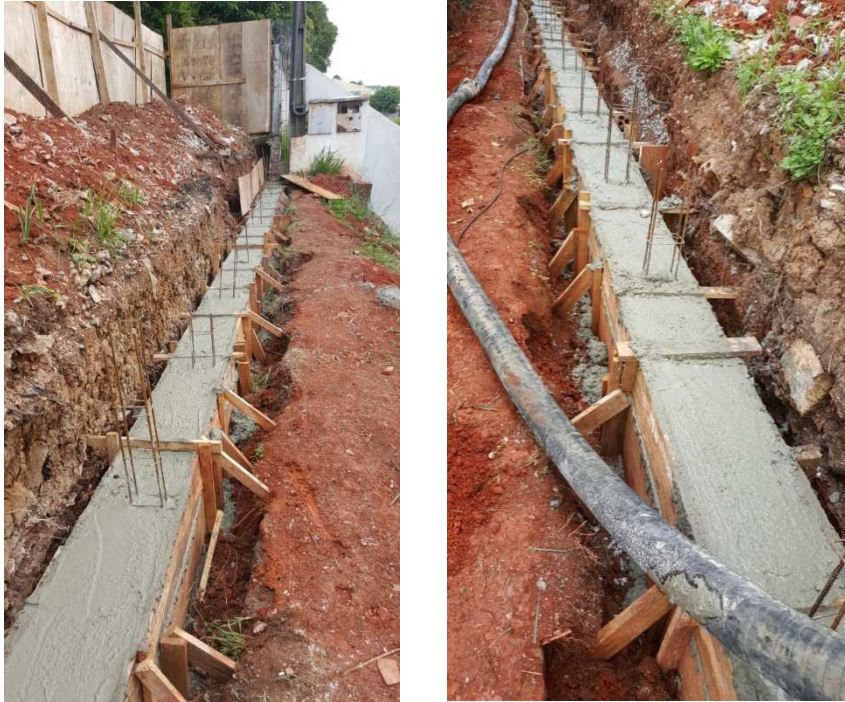
Figura 05 - Baldrame construído no perímetro do mural.

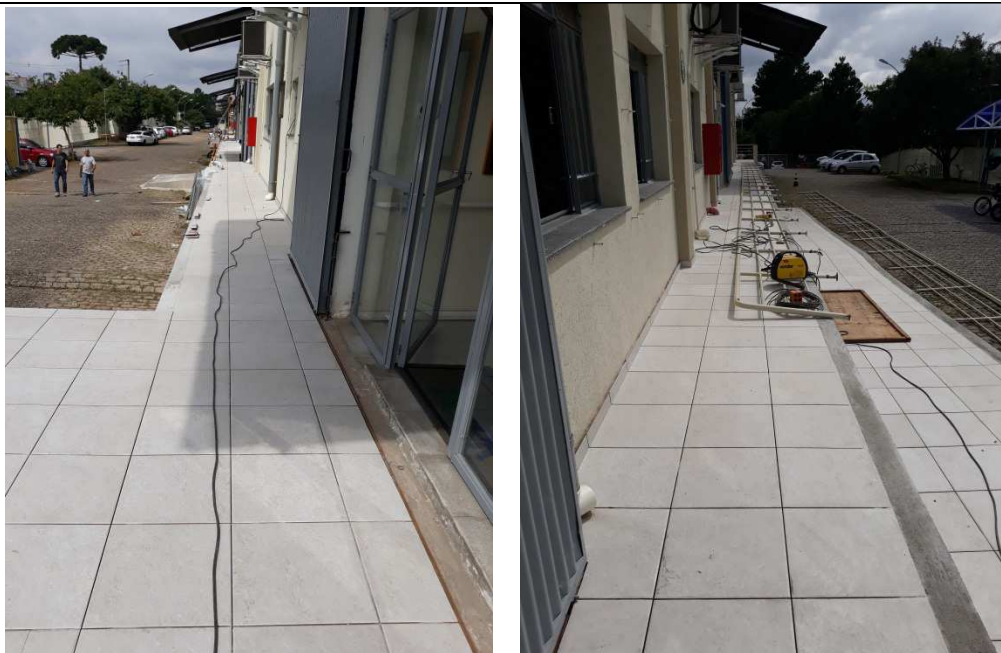
Figura 06 - Assentamento de revestimento cerâmico na plataforma e rampa.

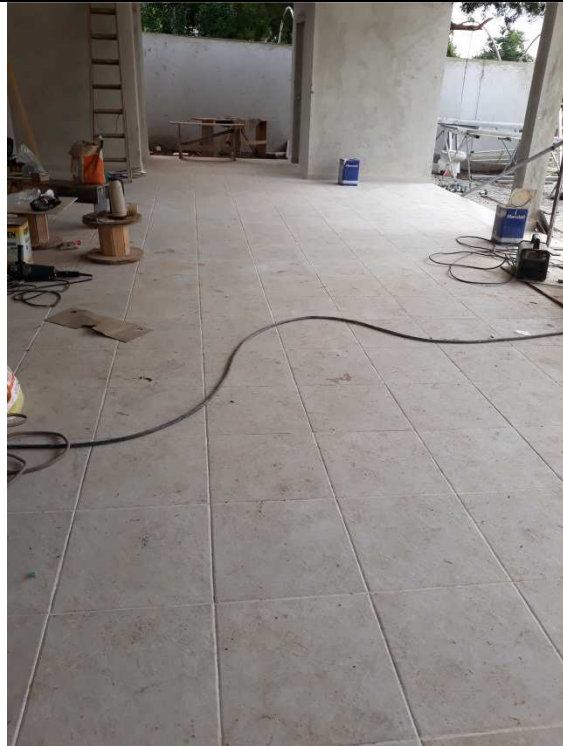
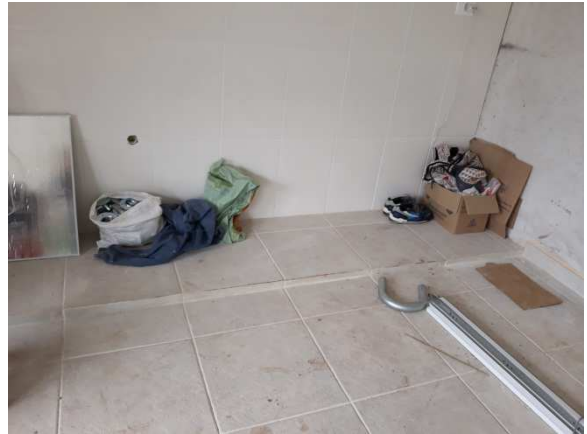
Figura 07 - Assentamento de piso cerâmico na Área de Vivência.

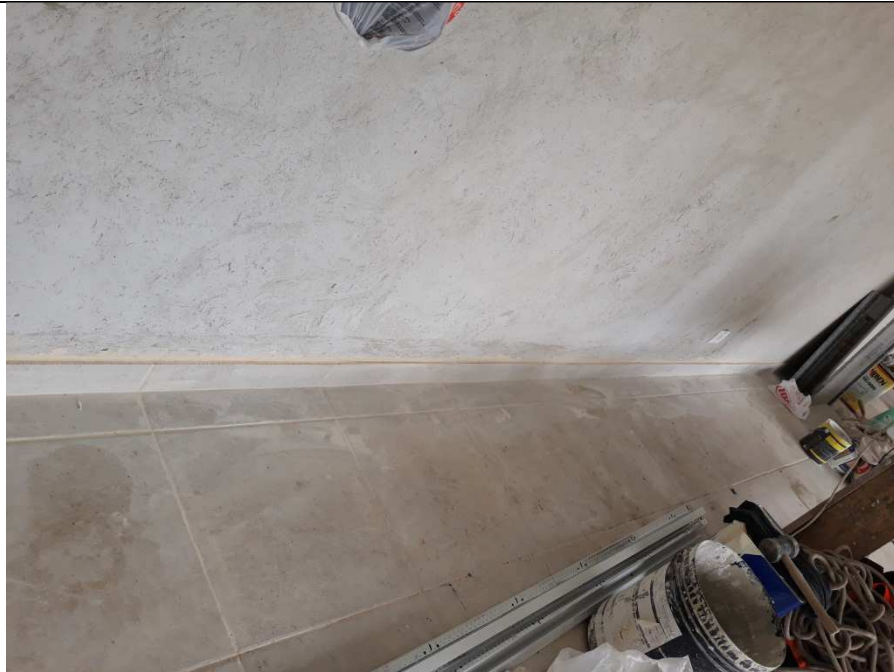
Figura 08 - Assentamento de rodapé cerâmico na Área de Vivência.

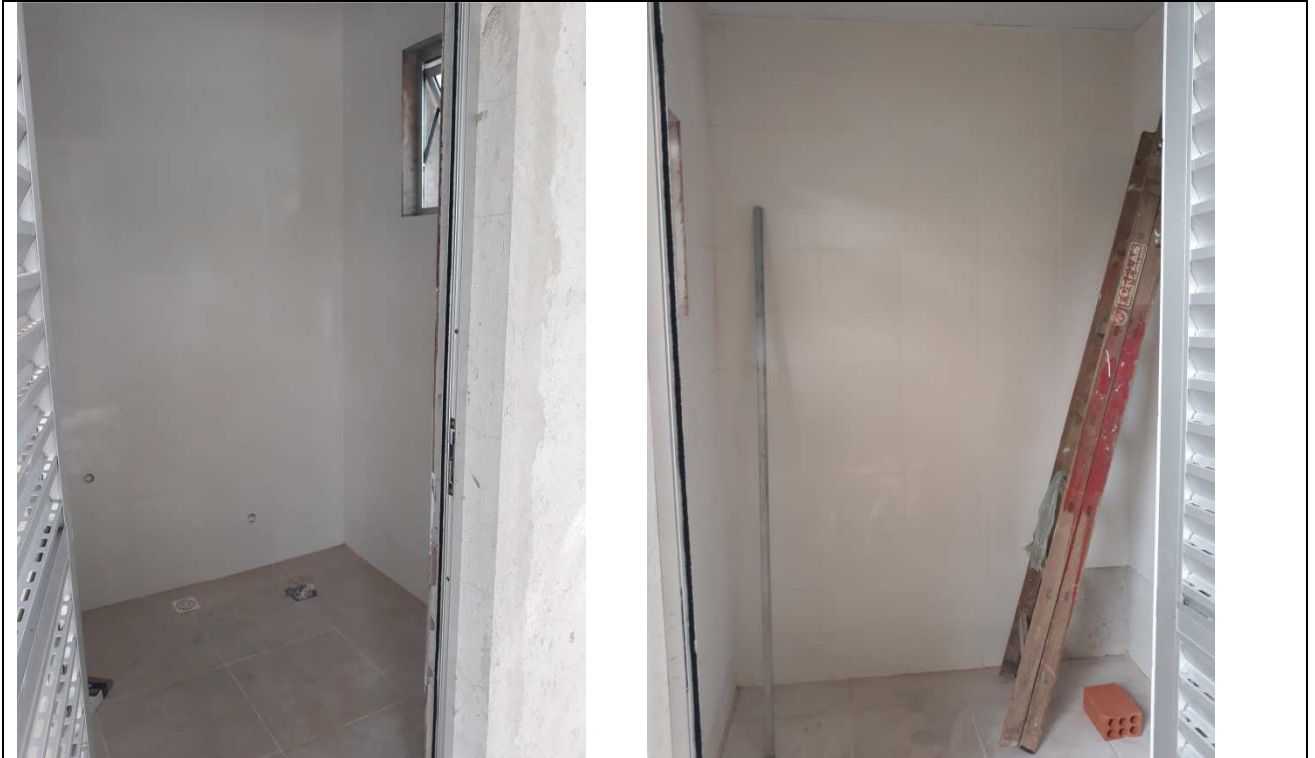
Figura 09 - Assentamento dos pisos e azulejos dos banheiros da Área de Vivência.

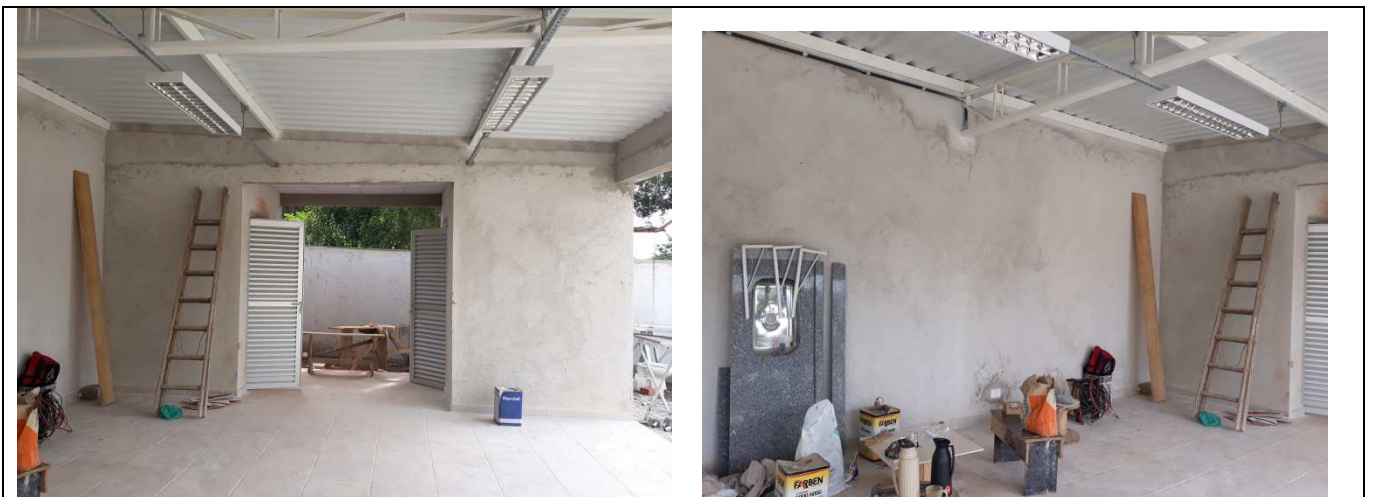
Figura 10 - Chapisco nas paredes da Área de Vivência.

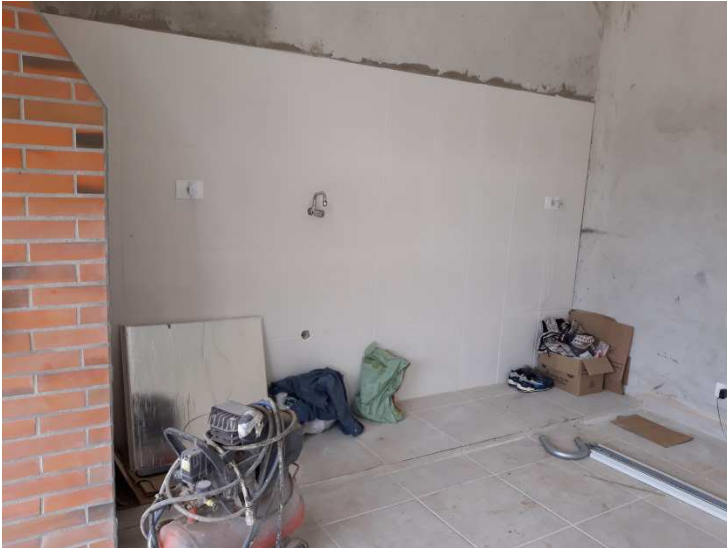
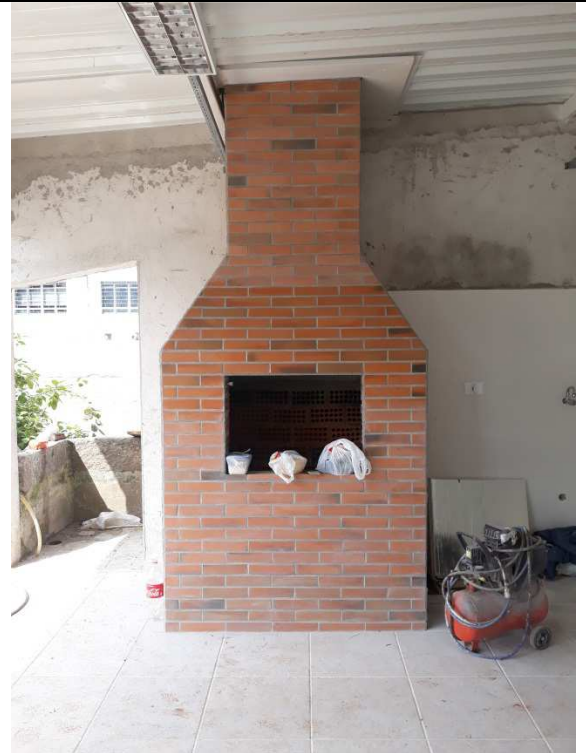
Figura 11 - Revestimentos de parede da pia e churrasqueira.

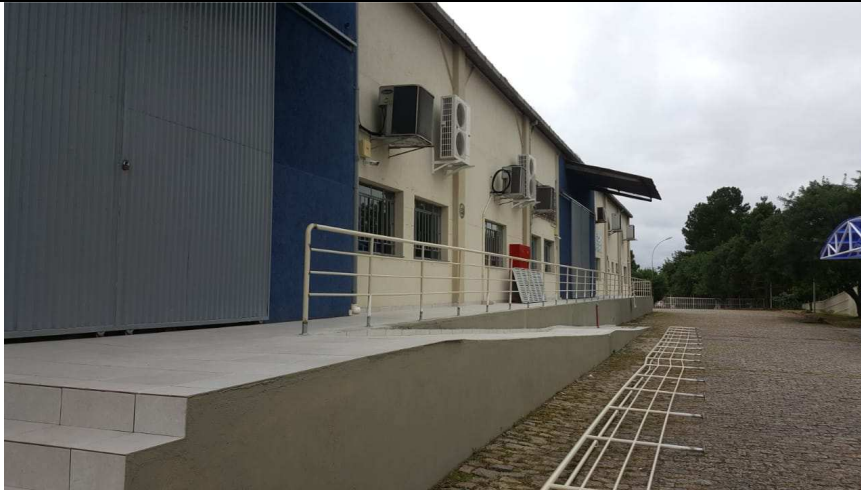
Figura 12 - Reinstalação do guarda corpo.

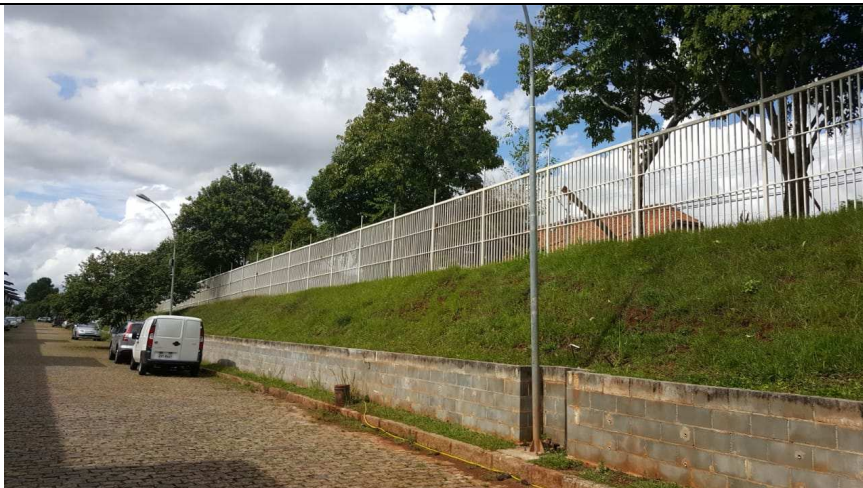
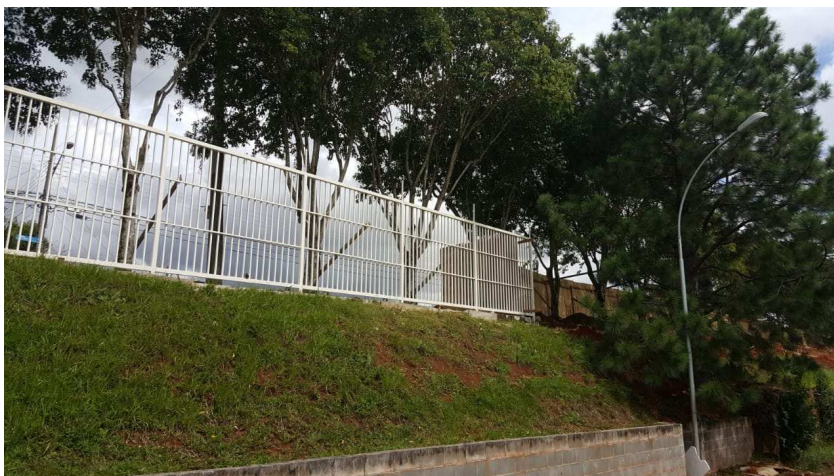
Figura 13 - Gradil de fechamento do terreno.

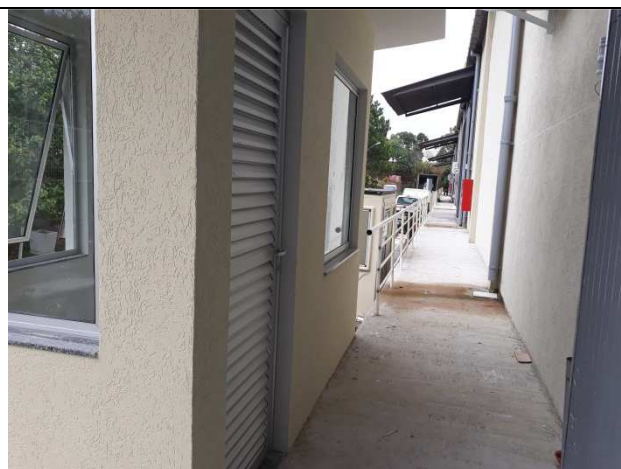
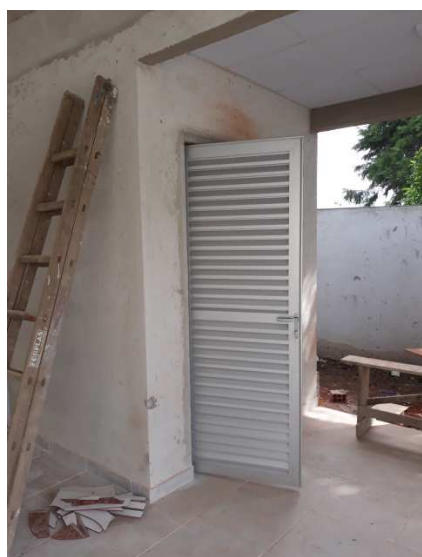
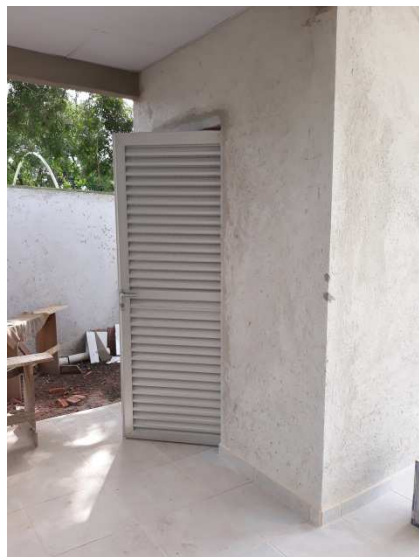
Figura 14 - Portas em alumínio natural tipo veneziana.

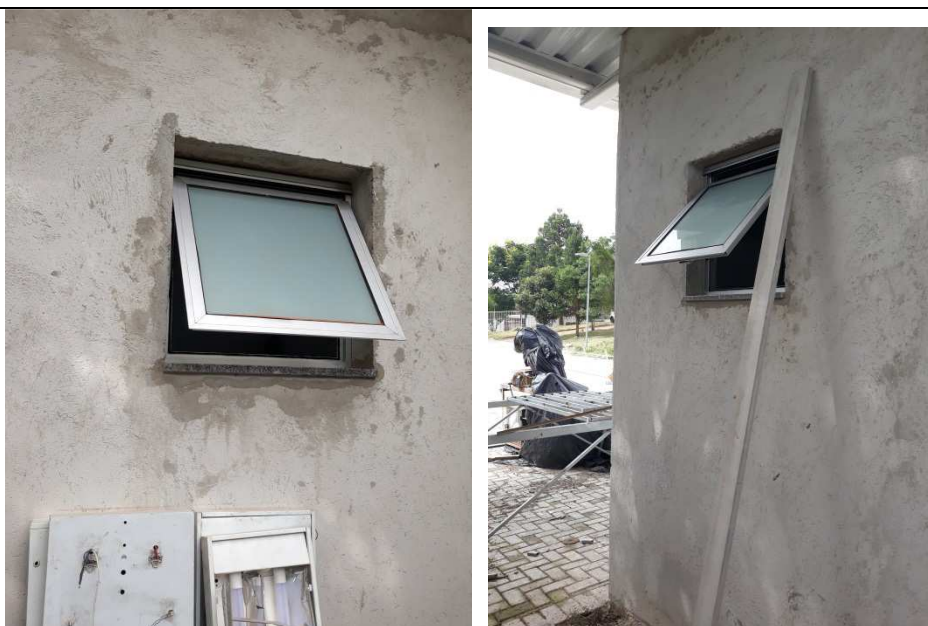
Figura 15 - Janelas de alumínio MAXIM-AR banheiros.

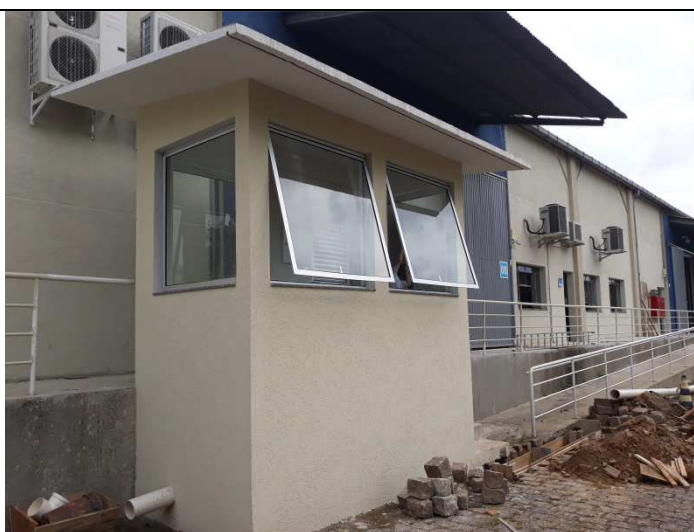
Figura 16 - Janelas de alumínio MAXIM-AR guarita da plataforma.

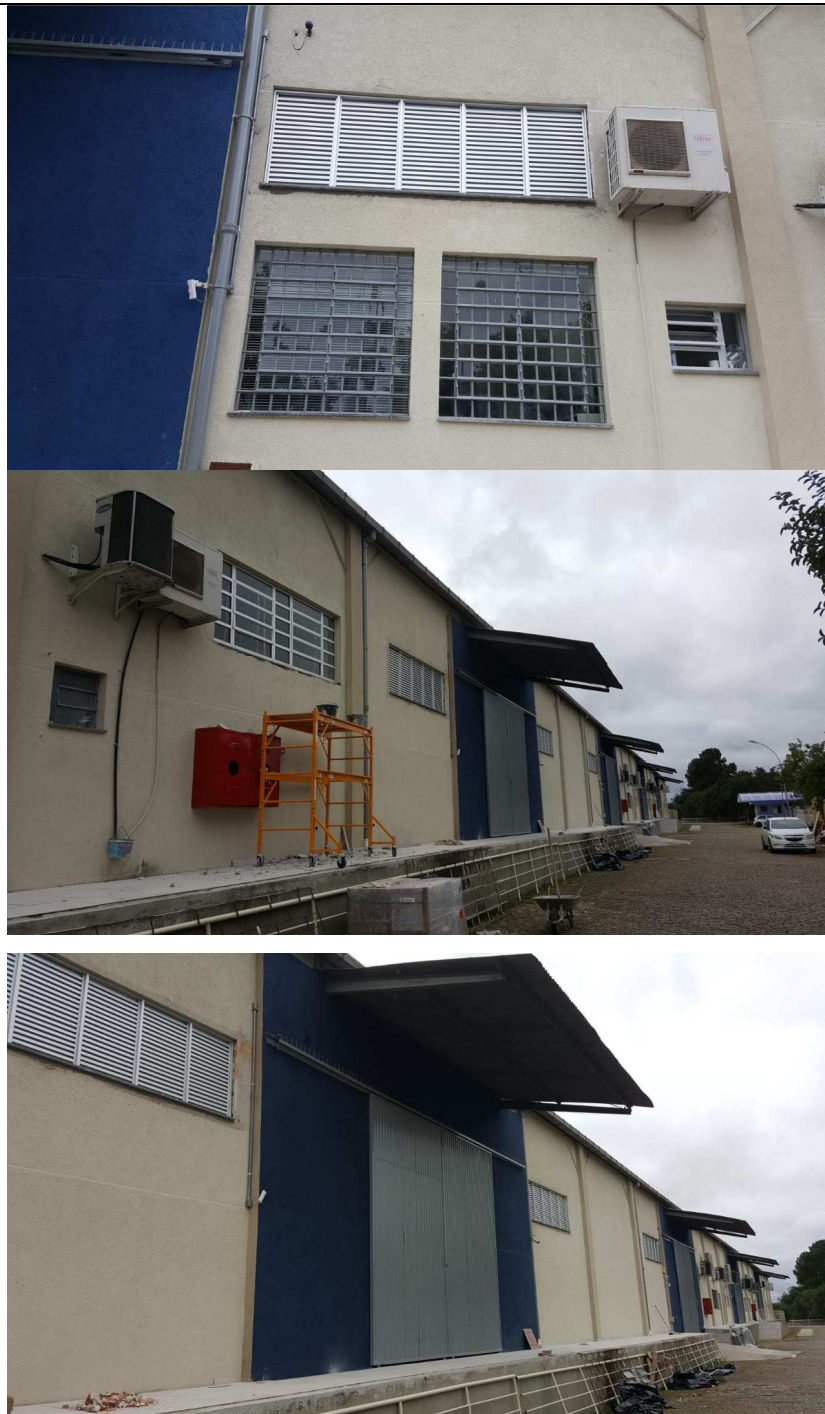
Figura 17 - Janelas venezianas superiores fachada frontal e peitoril em granito.

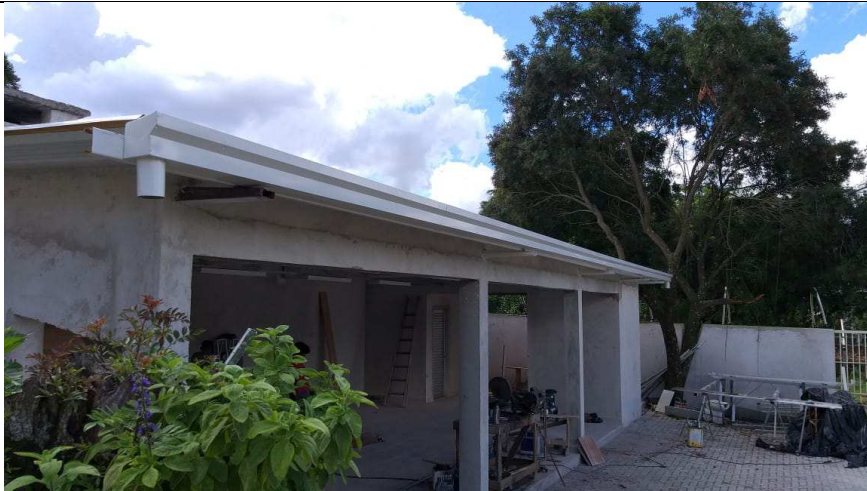
Figuras 18 - Calhas na cobertura da Área de Vivência.

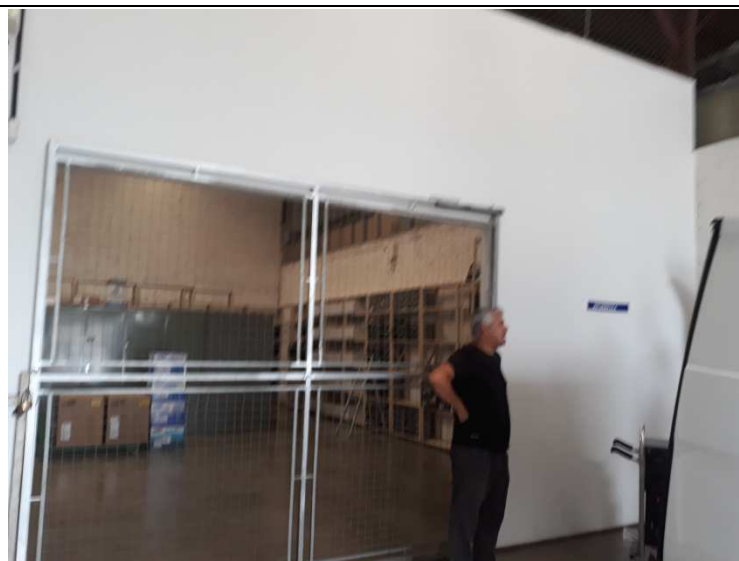
Figura 19 - Pintura no dry wall da área de informática.

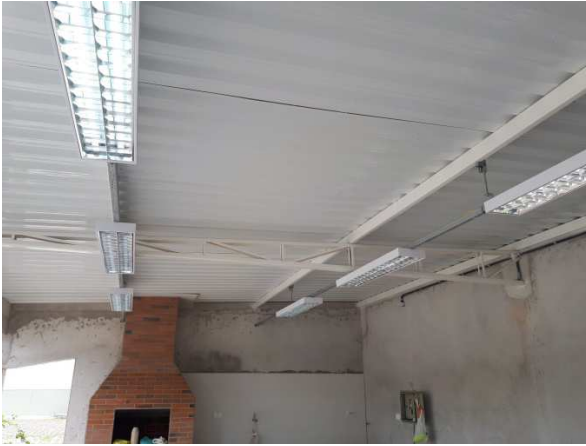
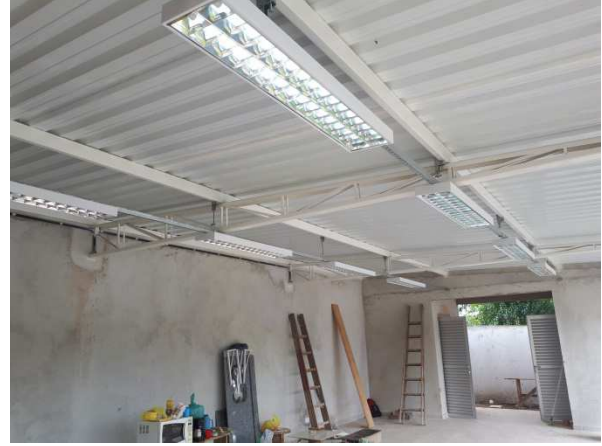
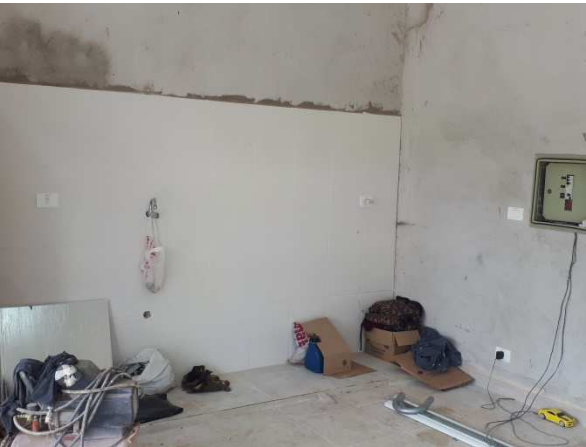
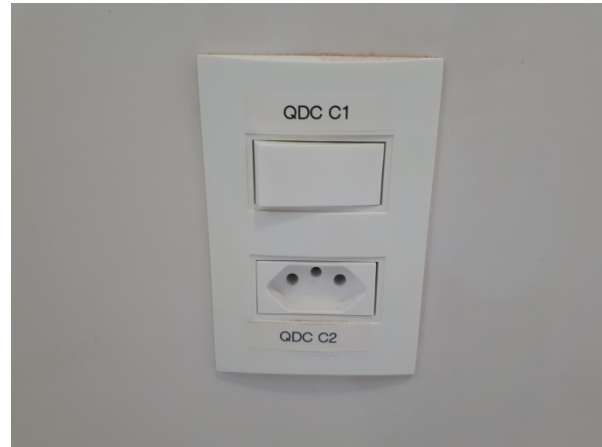
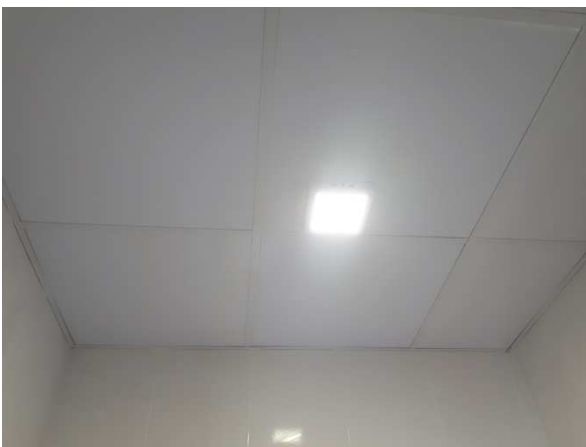
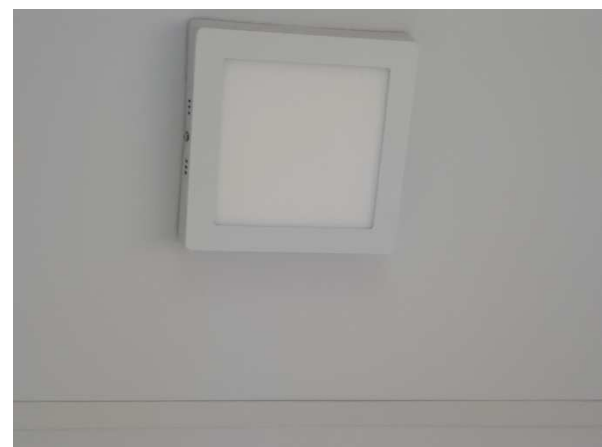
Figuras 01E - Instalações elétricas, iluminação - Área de Vivência

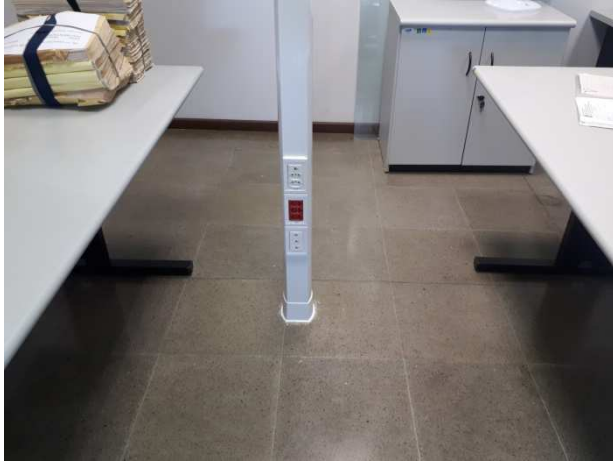
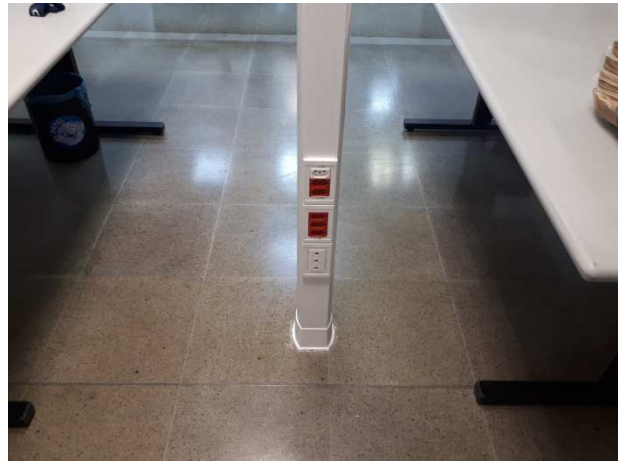
Figuras 02E - Instalações elétricas, lógicas - Secretaria do Arquivo
