## RELATÓRIO FOTOGRÁFICO – 7ª MEDIÇÃO

**OBRA:** ADEQUAÇÃO DO IMÓVEL QUE ABRIGA O ARQUIVO GERAL E O ALMOXARIFADO DO TRIBUNAL REGIONAL DO TRABALHO DO PARANÁ - CONTRATO 043/2018 - PO 42/2018.

**CONTRATADA:** HAVELI SERVIÇOS ESPECIALIZADOS EIRELI EPP

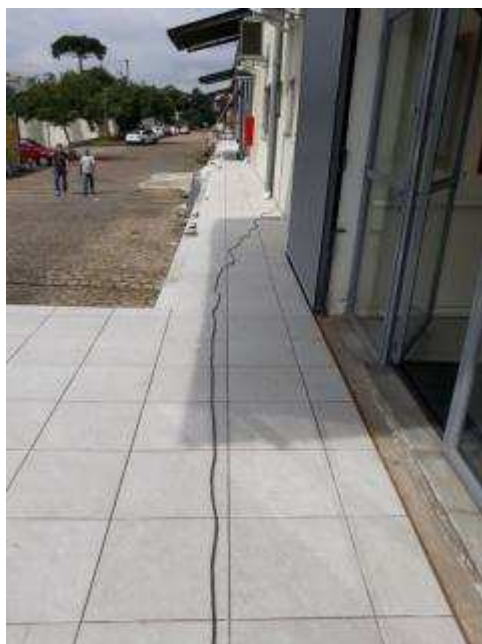
Figura 01: Guarda corpo e corrimão removidos.

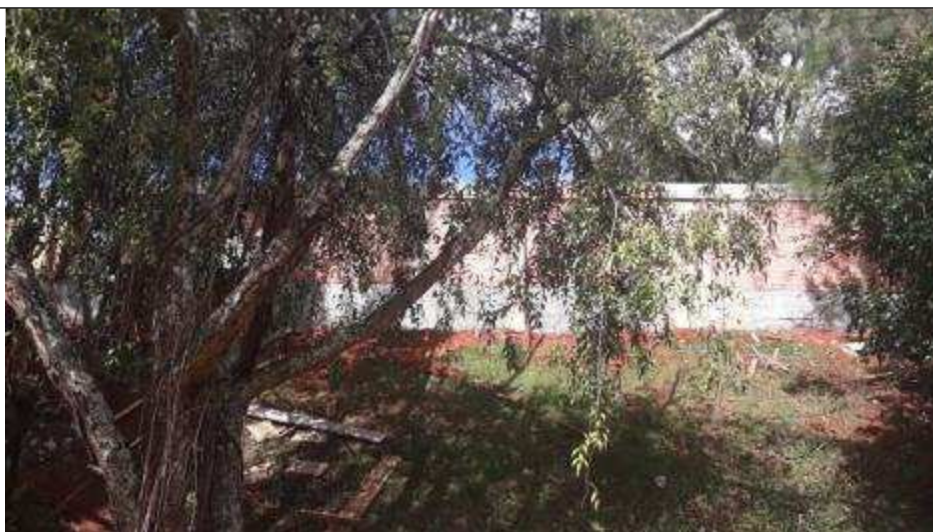
Figura 02: Pilares do muro de divisa.

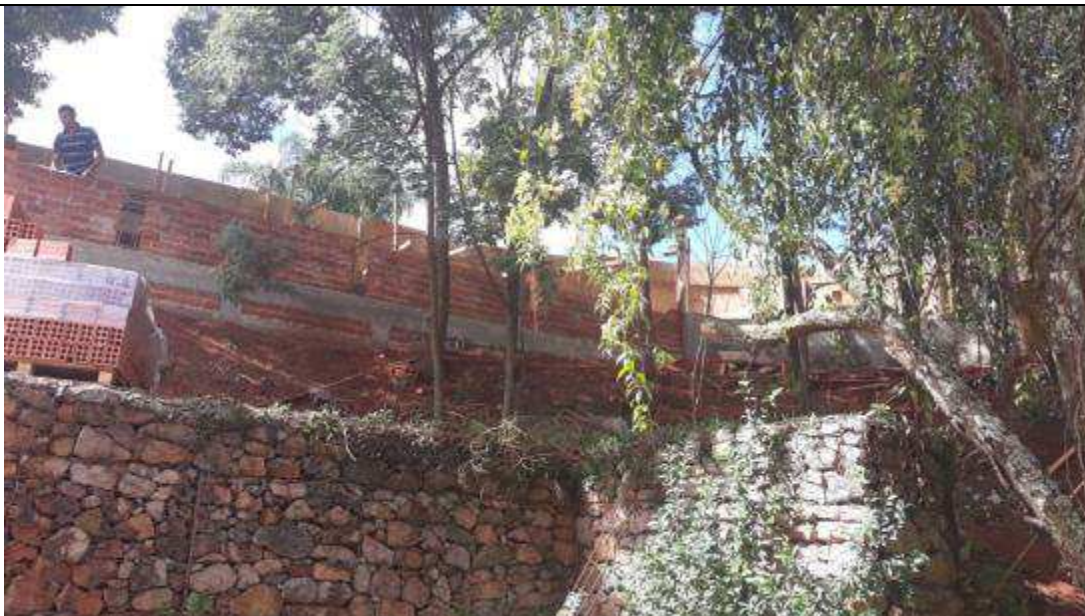
Figura 03 - Vigas de concreto do muro de divisa.

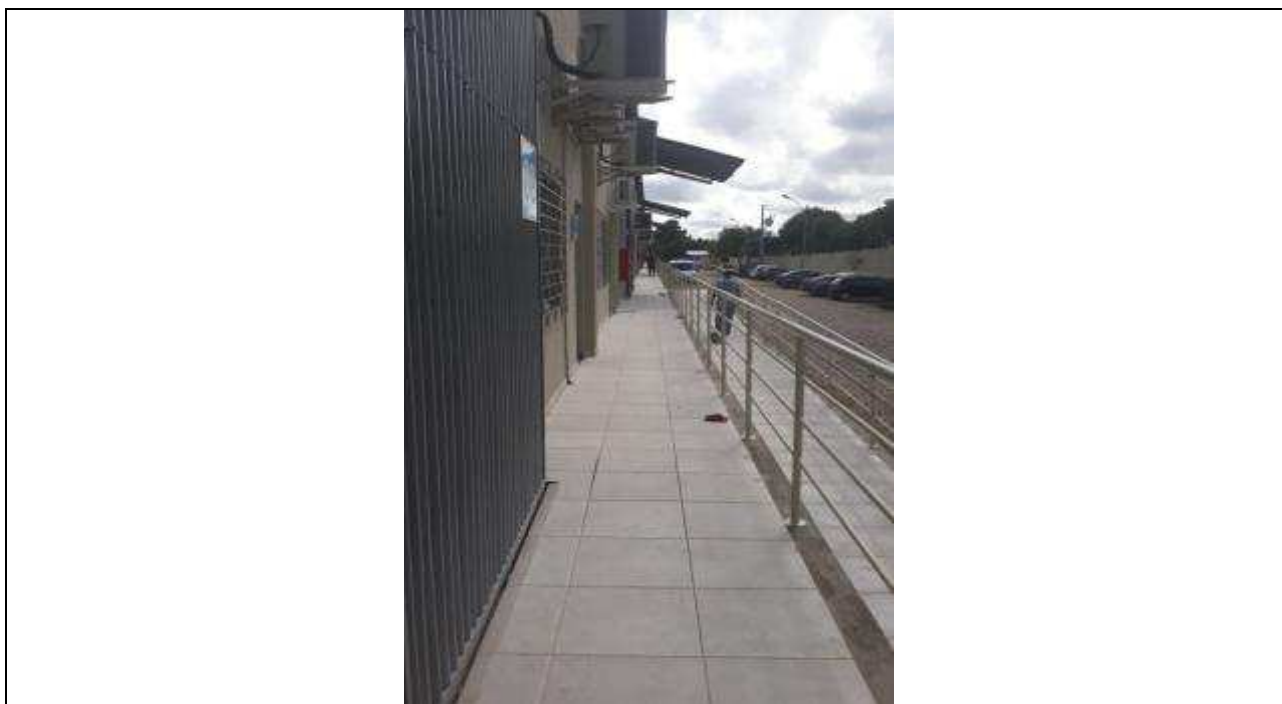
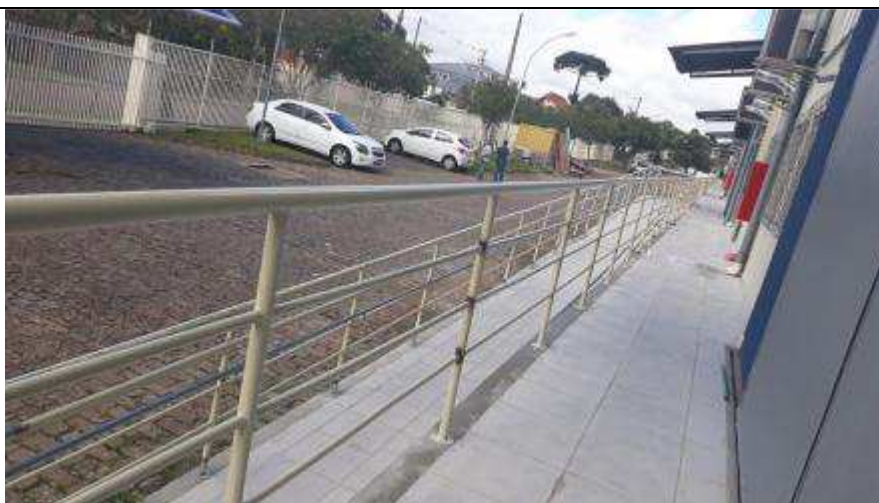
Figuras 04 - Assentamento de revestimento cerâmico na plataforma e rampa.

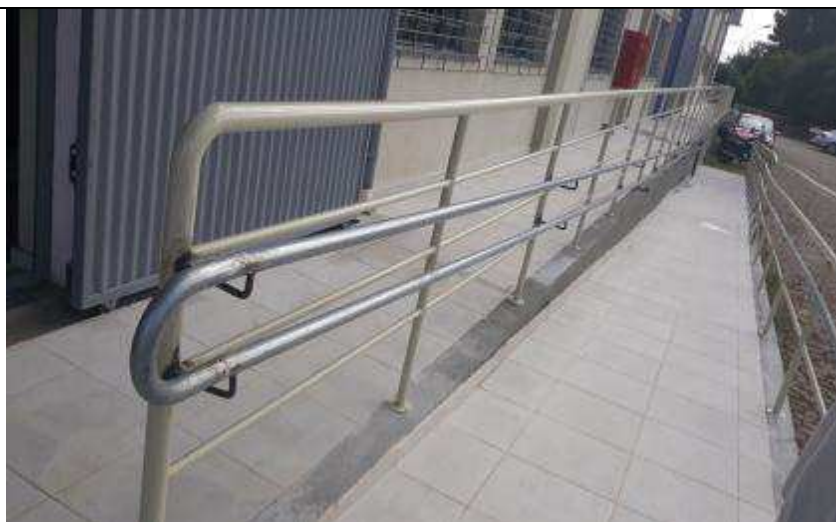
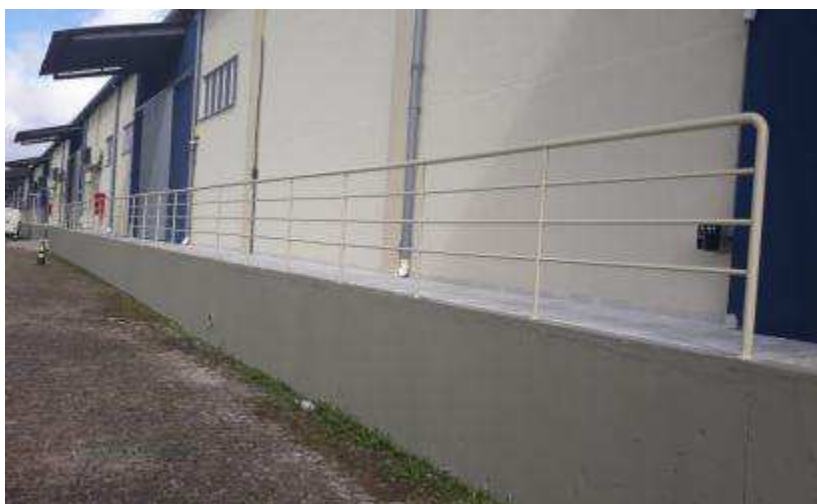
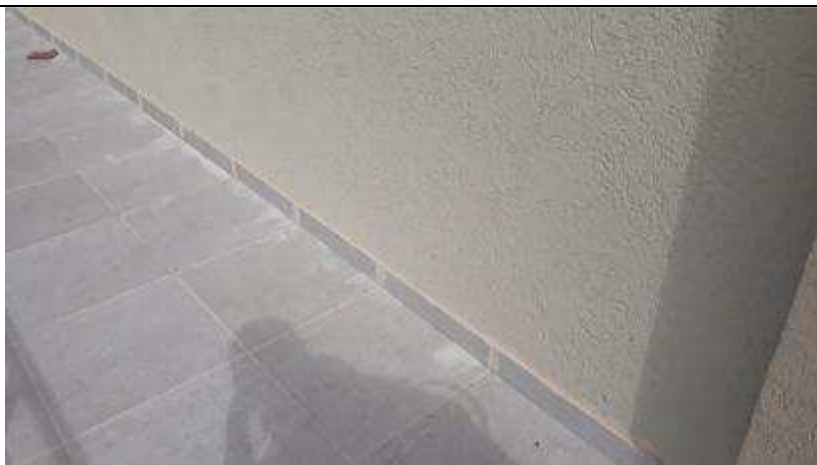
Figuras 05 - Rodapés da plataforma e das rampas assentados.

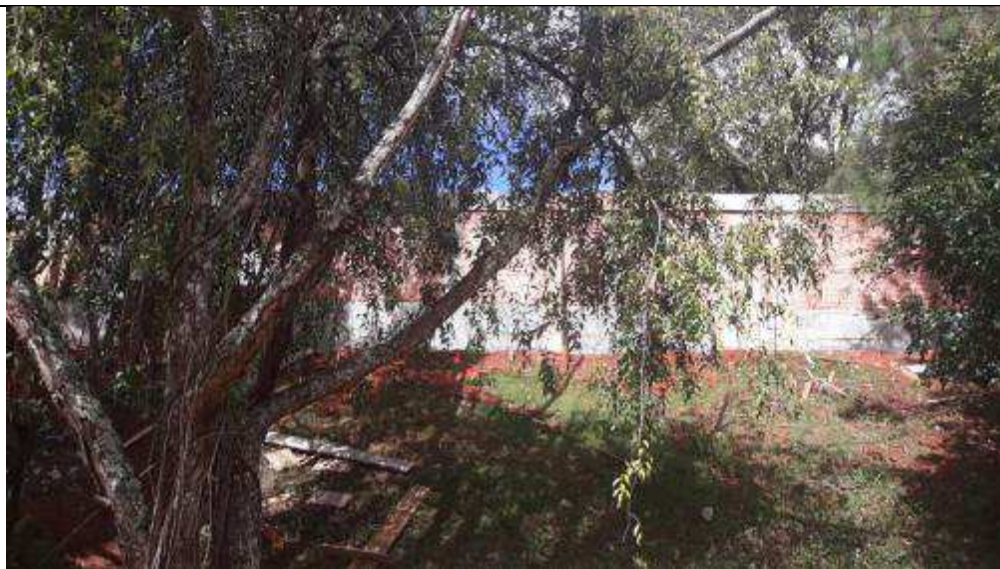
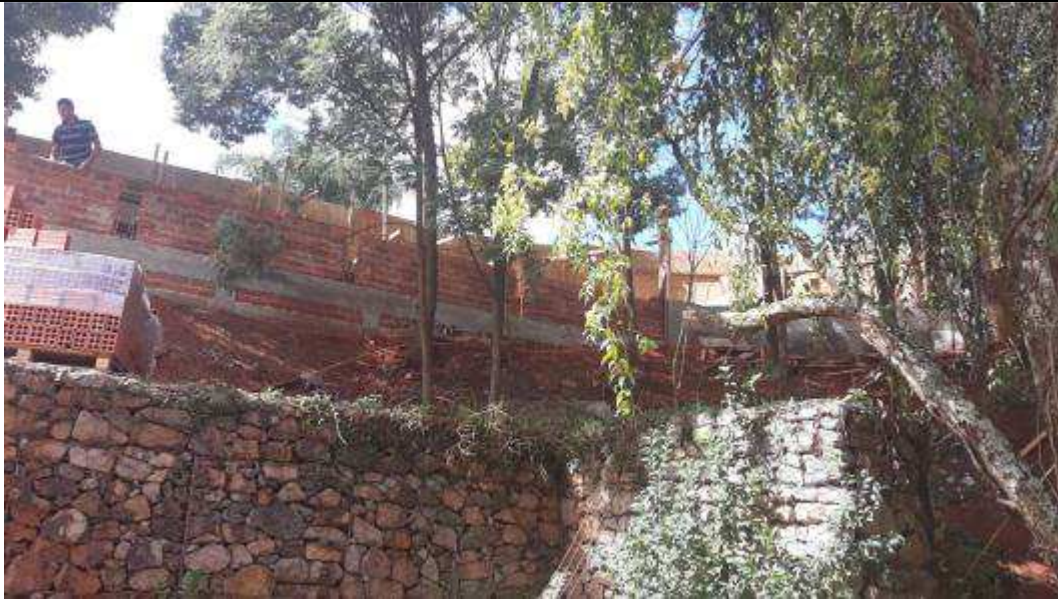
Figura 06 - Alvenaria para construção do muro.

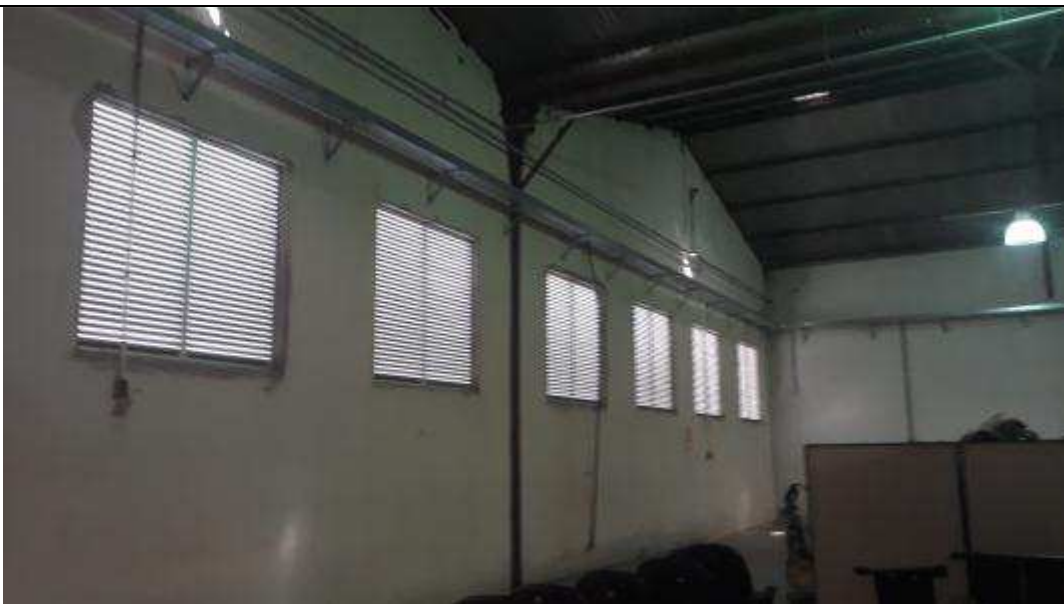
Figura 07 - Requadros dos vãos das venezianas dos fundos

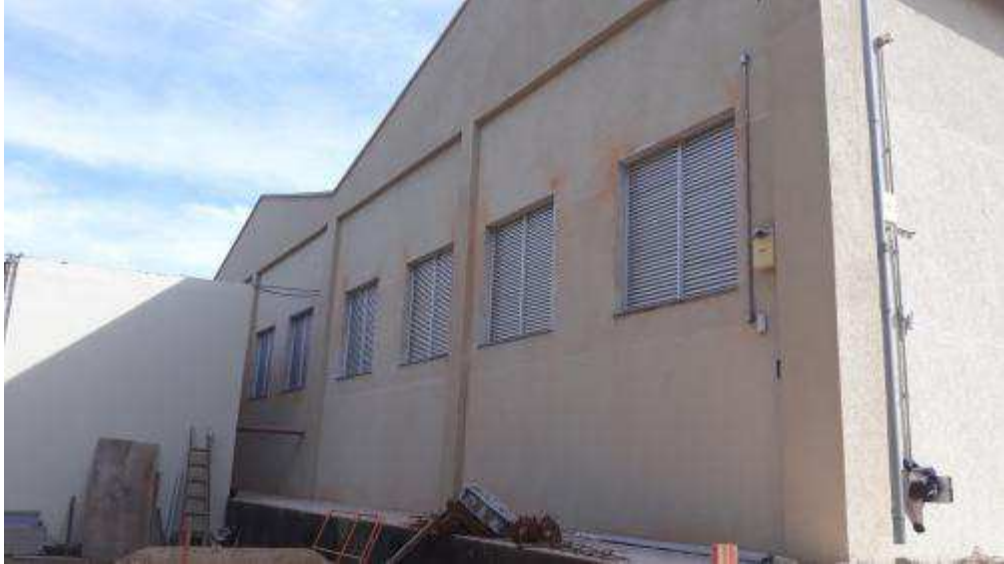
Figura 08 - Peitoris das janelas dos fundos.

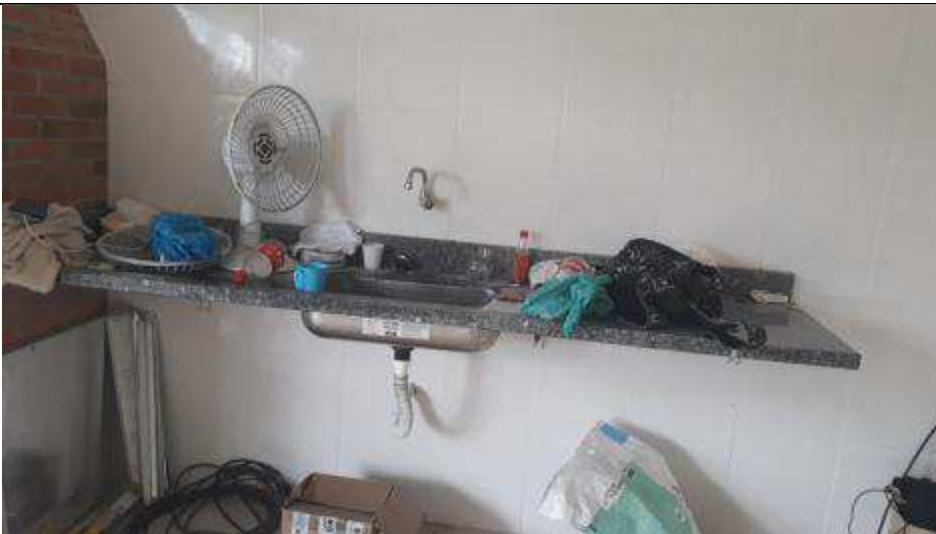
Figura 09 - Bancada de granito da Área de Vivência.

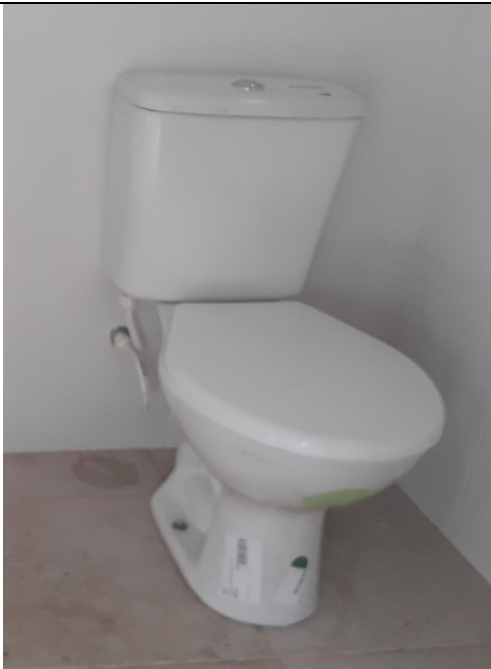
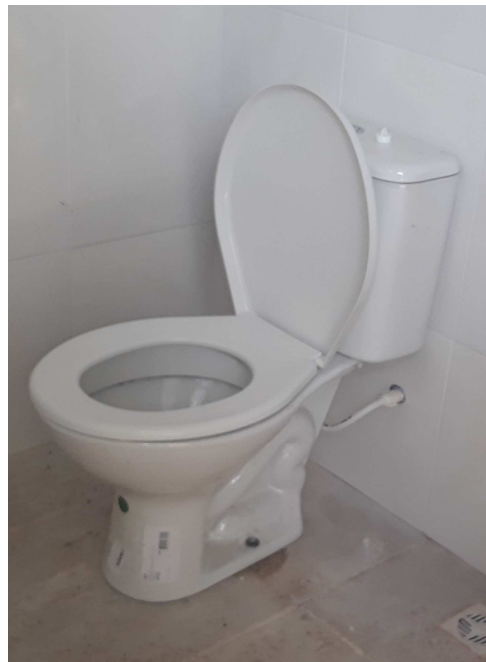
Figuras 10 - Sanitários com caixas acopladas e assentos.

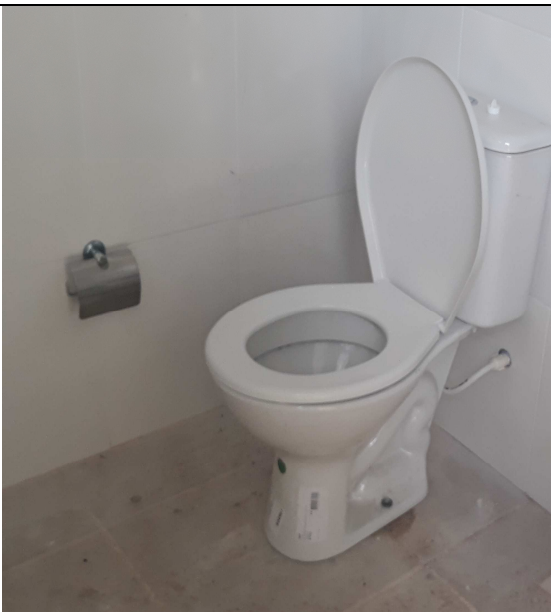
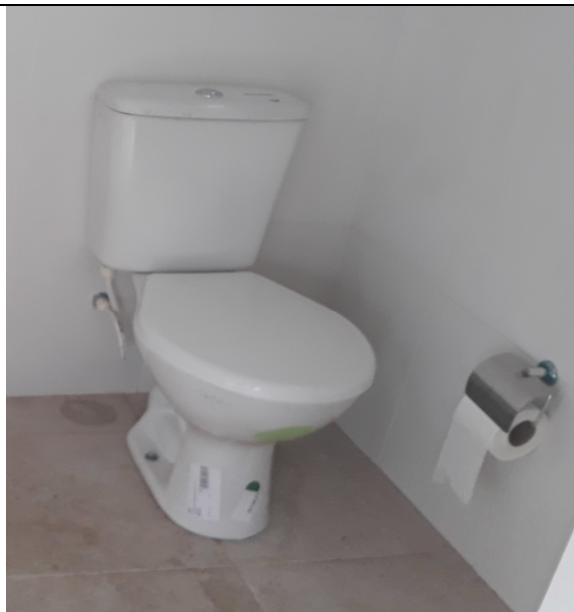
Figuras 11 - Papeleiras cromadas

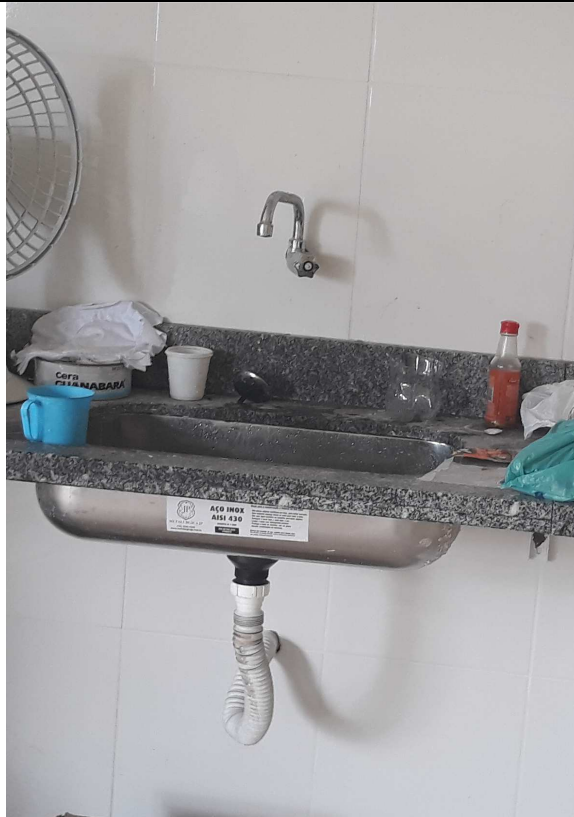
Figura 12 - Cuba e torneira da Área de Vivência

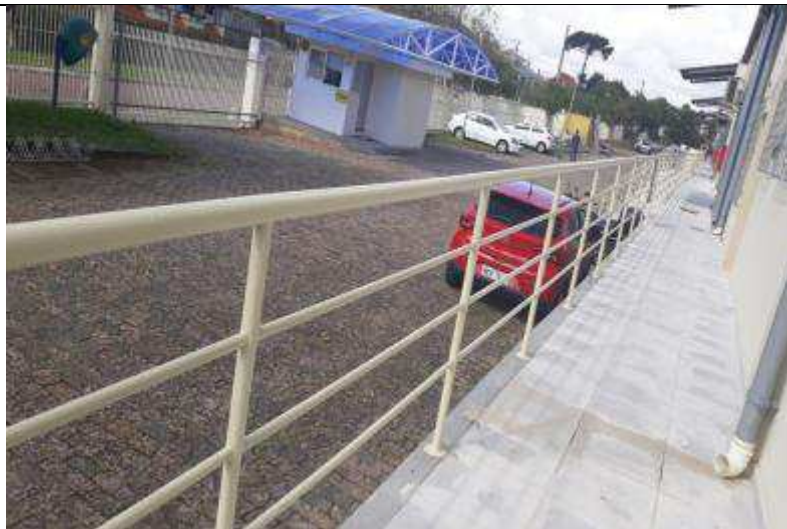
Figura 13 - Guarda corpo instalado.

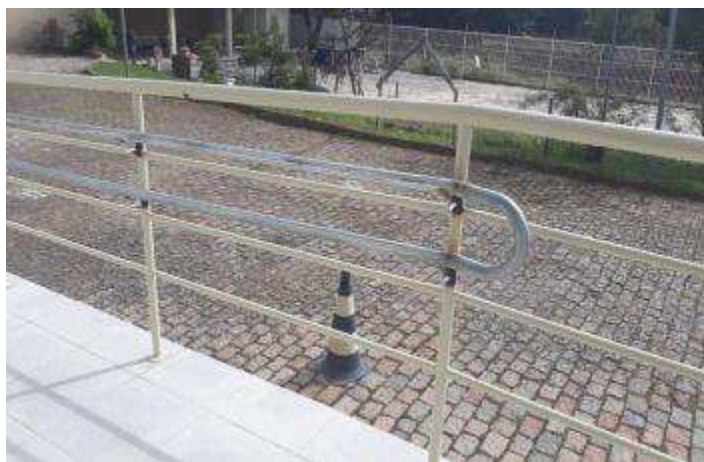
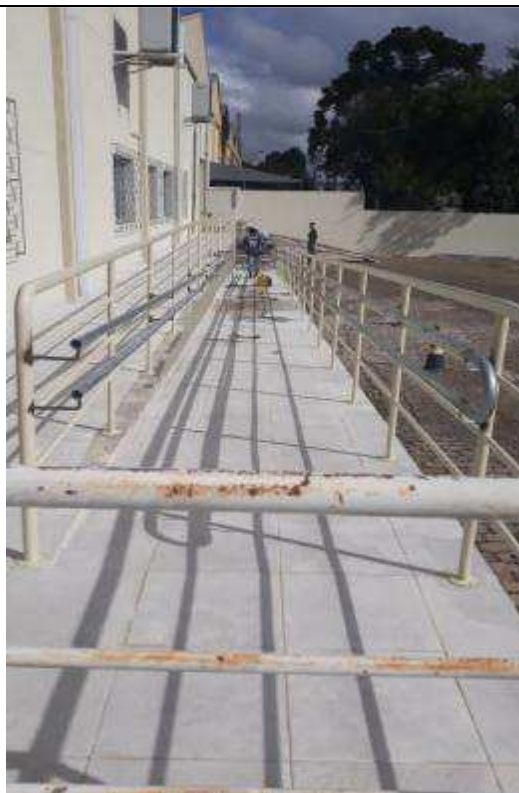
Figuras 14 - Corrimãos das rampas.

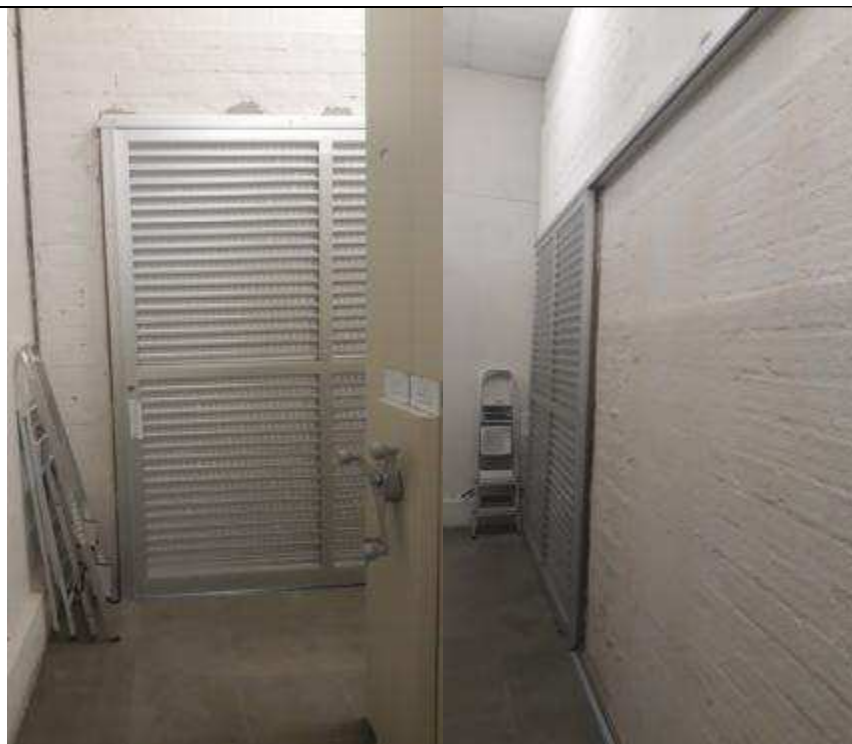
Figuras 15 - Porta de alumínio de correr da Sala das Estantes Deslizantes.

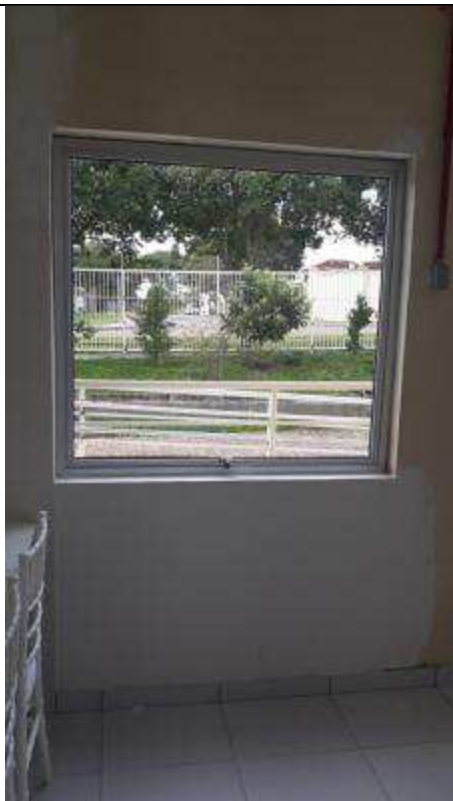
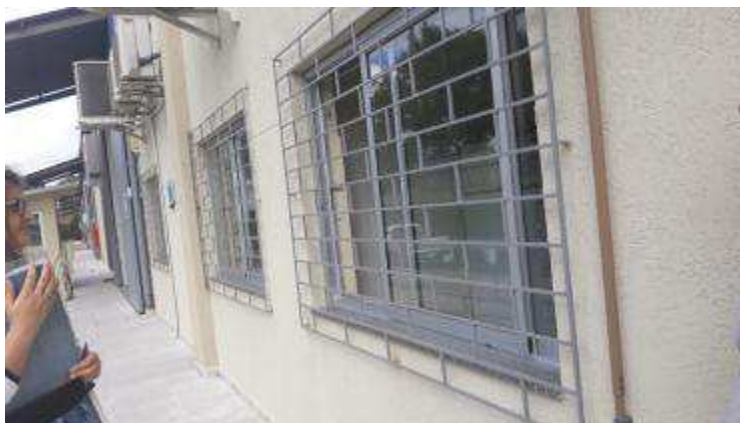
Figuras 16 - Janelas novas.

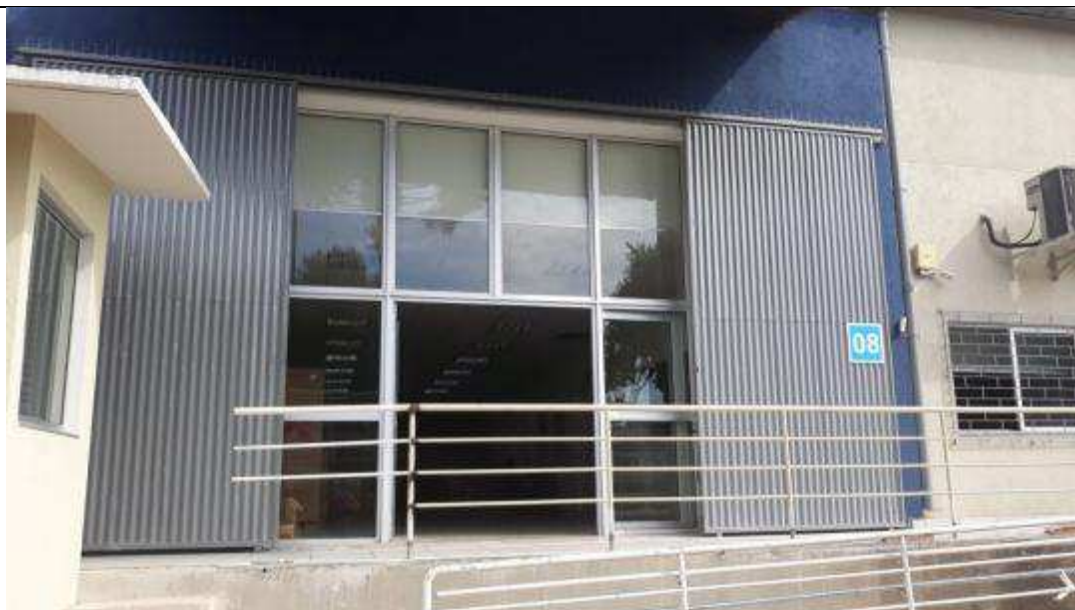
Figura 17 - Portas e vidros fixos (entrada Doca SMP).

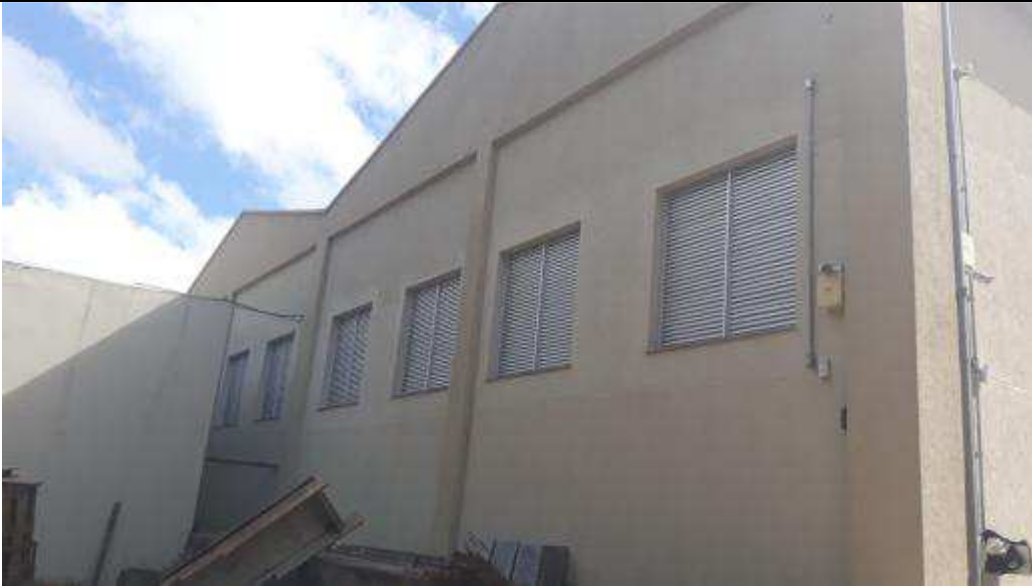
Figura 18 - Janelas venezianas da fachada lateral

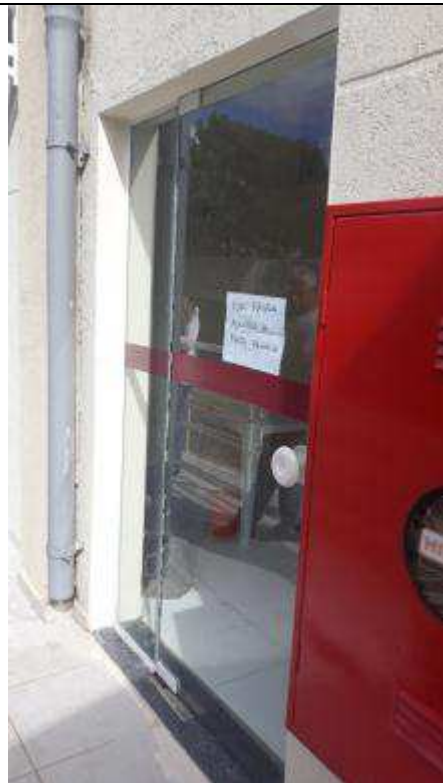
Figura 19 - Porta de vidro reinstalada na Copa.

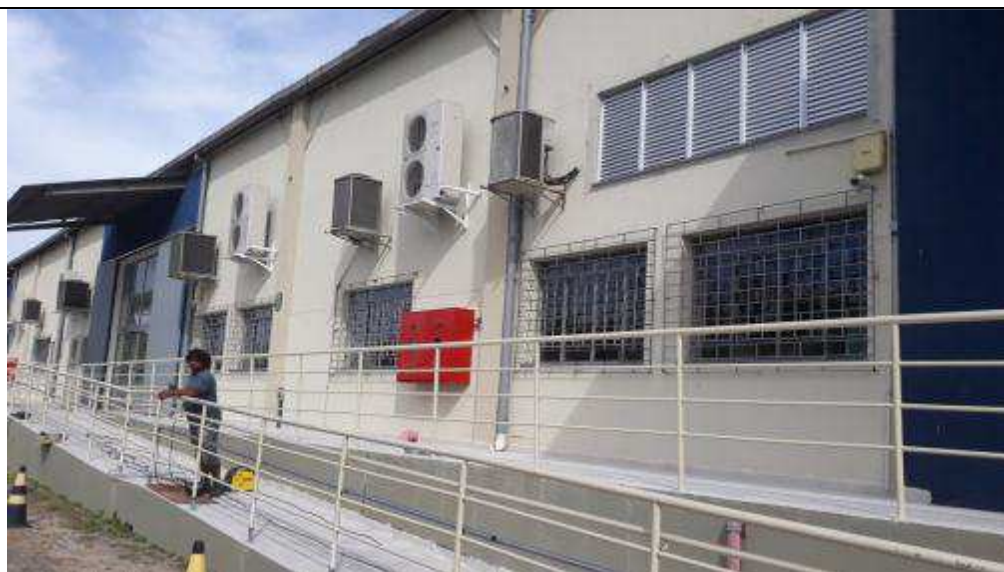
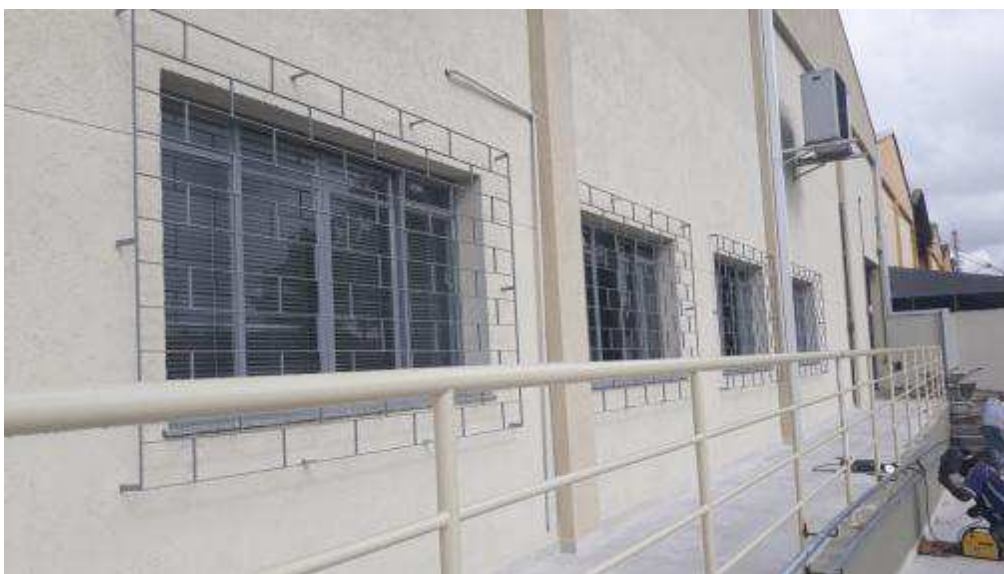
Figuras 20 - Gradis das janelas reinstalados.

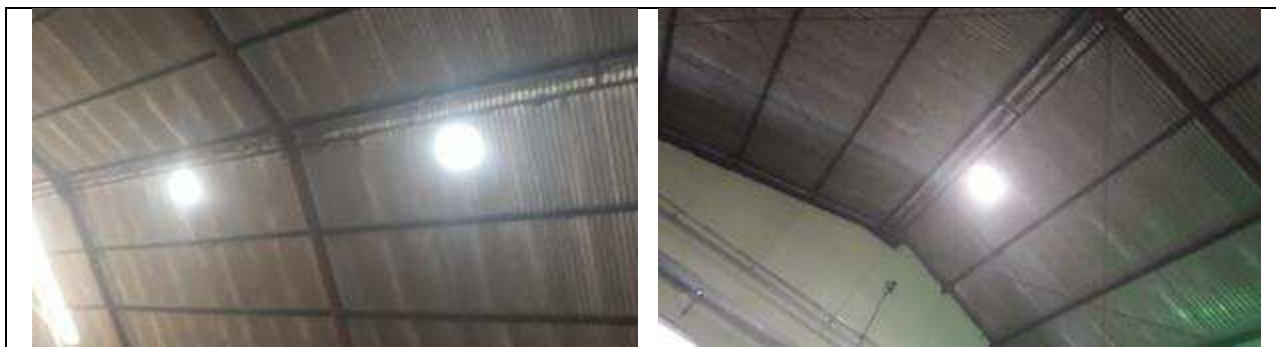
Figuras 21 - Exaustores eólicos.

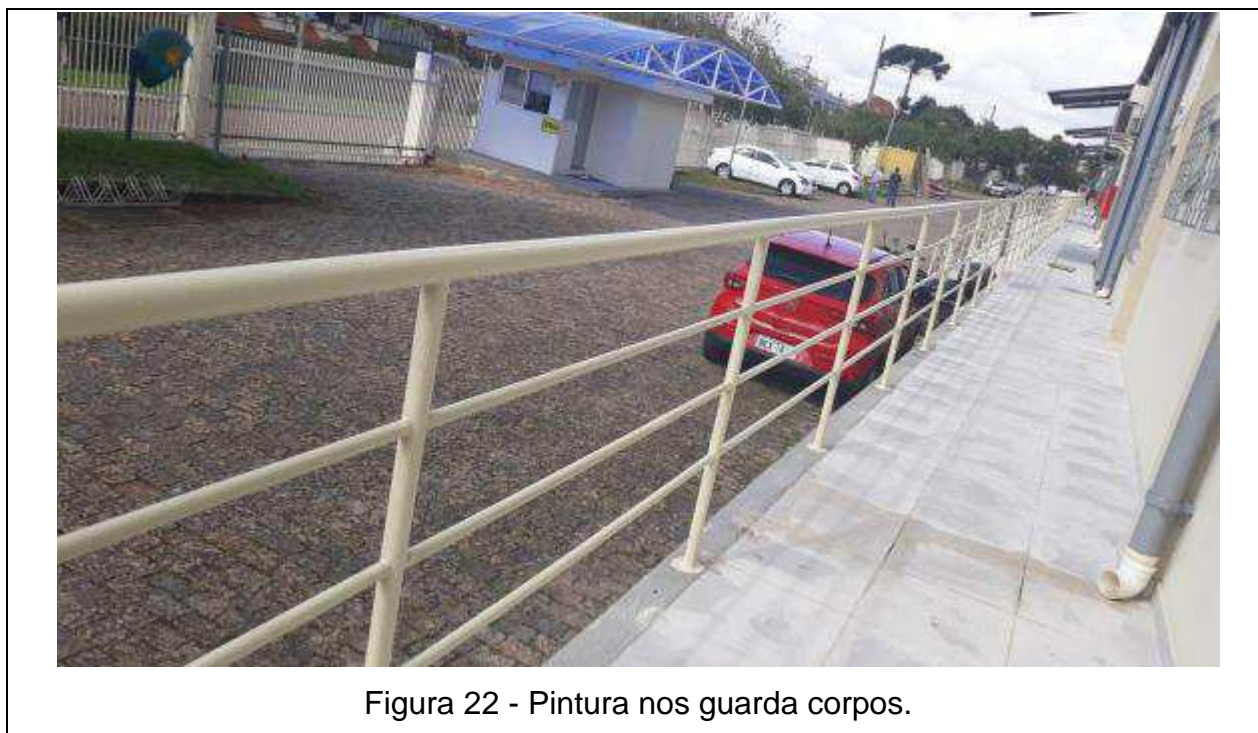
Figura 22 - Pintura nos guarda corpos.

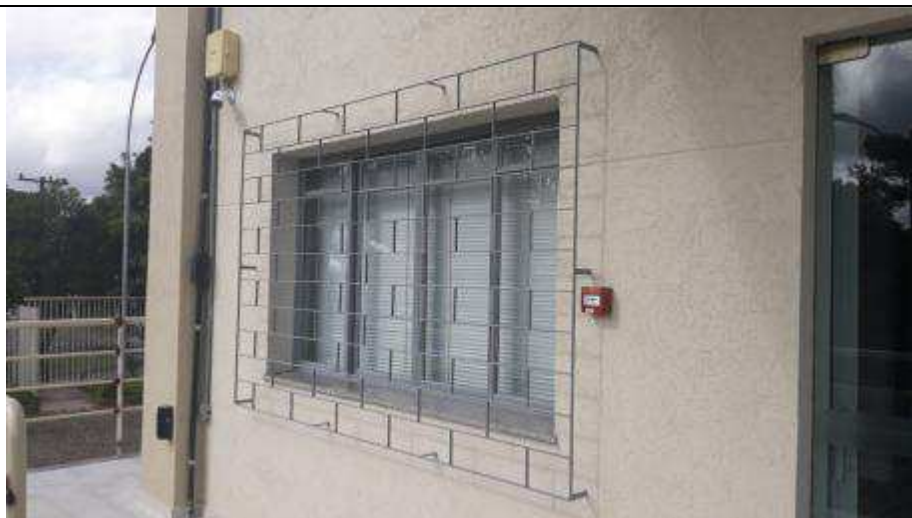
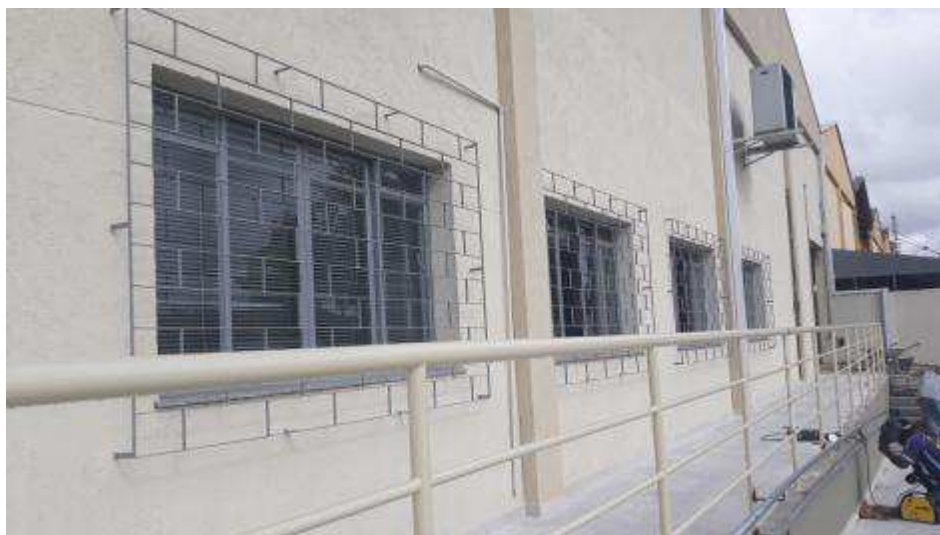
Figuras 23 - Pintura nas janelas na cor grafite.

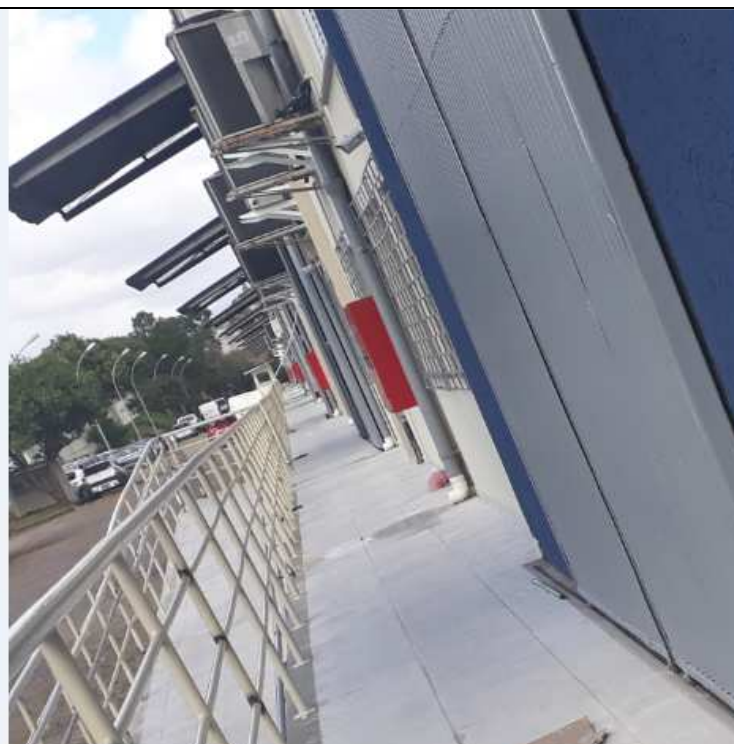
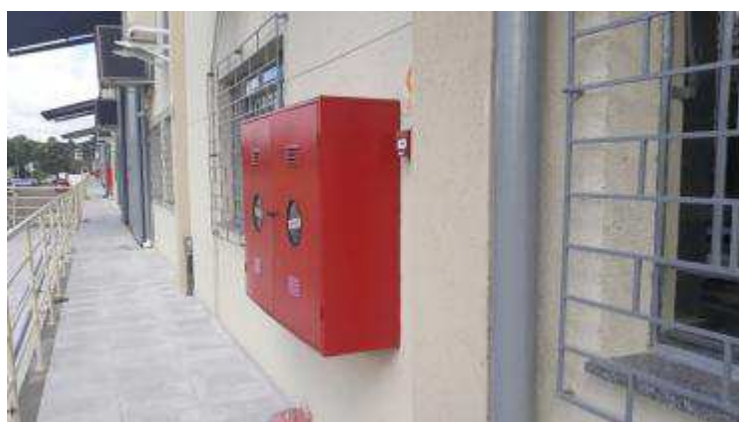
Figuras 24 - Pinturas nos hidrantes.

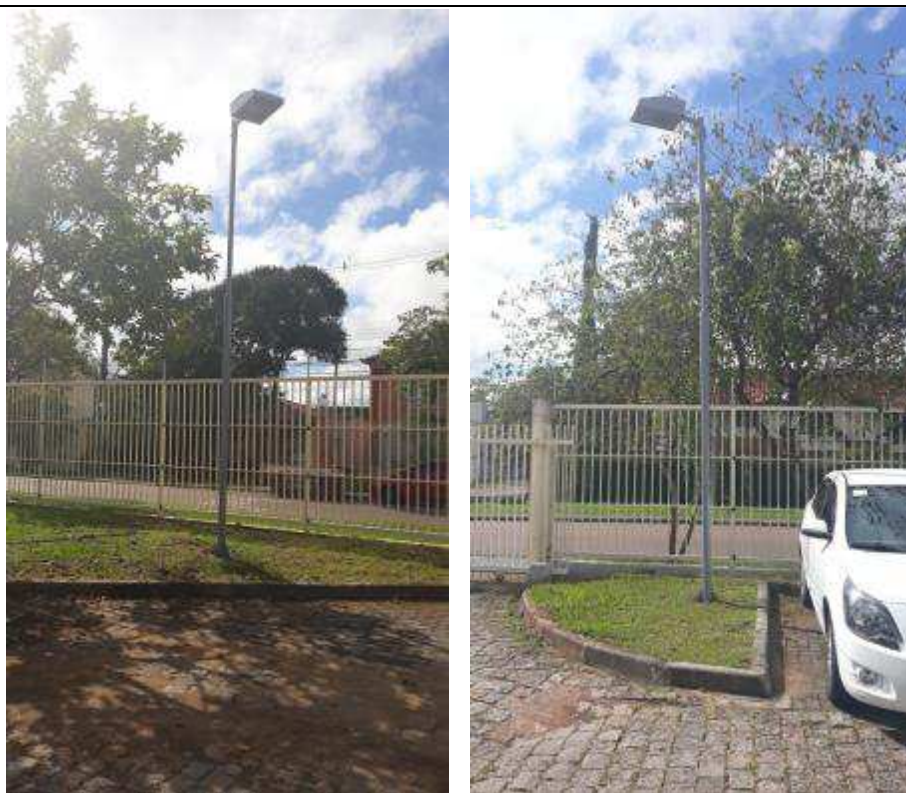
Figuras 25 - Pinturas nos postes restantes.

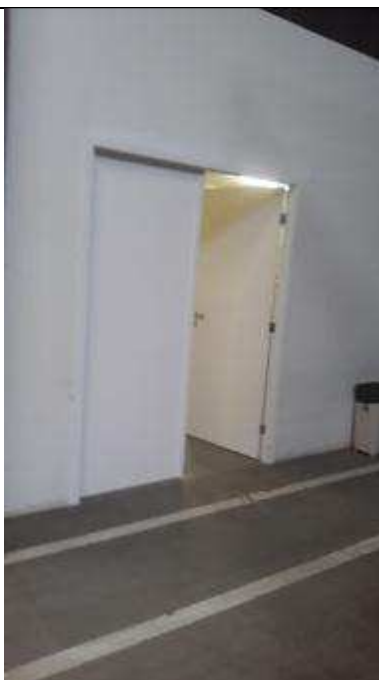
Figura 26 - Pintura na porta da SMP.
