RELATÓRIO FOTOGRÁFICO – 2ª MEDIÇÃO**OBRA: EXECUÇÃO DE OBRA DE CONSTRUÇÃO DO IMÓVEL PARA A VARA DO TRABALHO DE DOIS VIZINHOS****CONTRATADA: CONSTRUTORA DINÂMICA LTDA**

Considerando a instituição da Comissão de Recebimento e Fiscalização da **EXECUÇÃO DE OBRA DE CONSTRUÇÃO DO IMÓVEL PARA A VARA DO TRABALHO DE DOIS VIZINHOS**, objeto do Contrato Nº 81/2018, TP 03/2018, com efeitos através do despacho exarado pela Sra. Ordenadora da Despesa, os componentes abaixo elencados apresentam o relatório fotográfico das vistorias realizadas, que tiveram como objetivo a fiscalização dos serviços executados pela Contratada, no período de 11/03/2019 até 11/04/2019 (data da 2ª Medição).

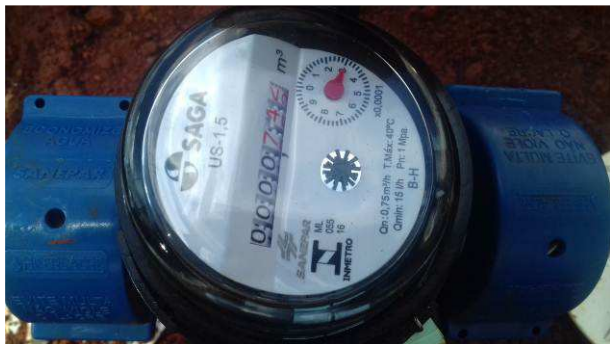
Figura 01C: Hidrômetro

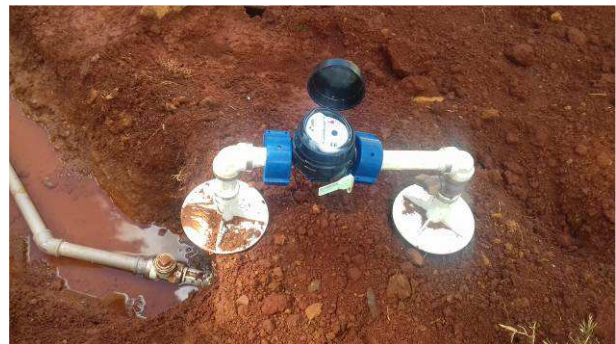
Figura 02C: Cavalete com registro e hidrômetro

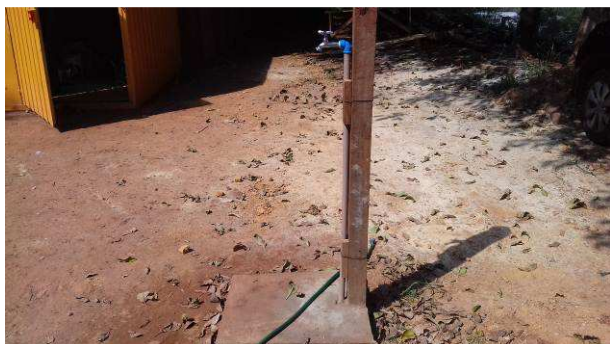
Figura 03C: Alimentação de água

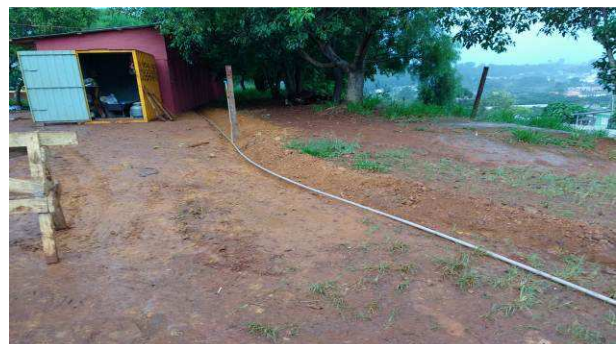
Figura 04C: Rede alimentadora do barraco de obra

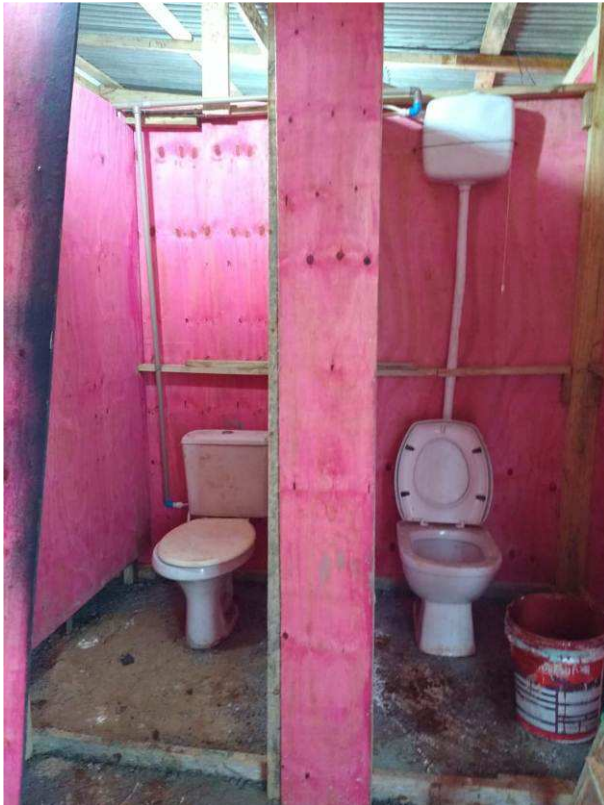
Figura 05C: Unidades sanitárias

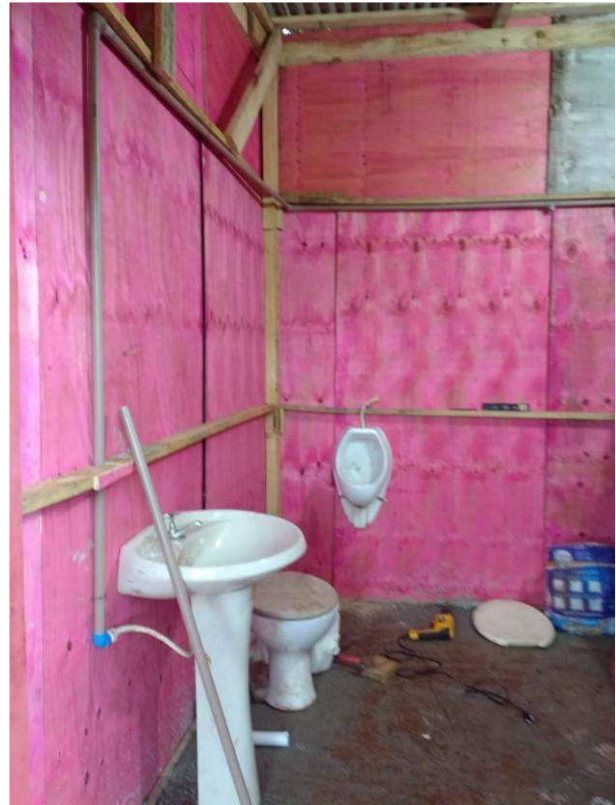
Figura 06C: Lavatório e mictório

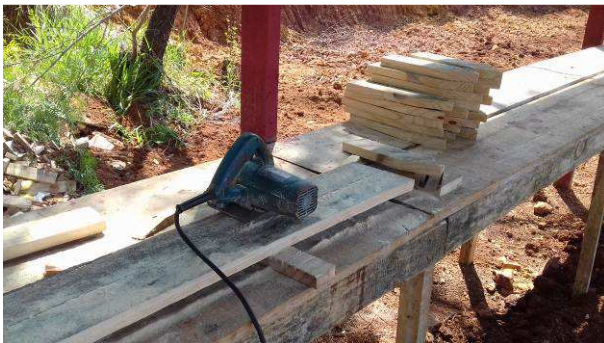
Figura 07C: Ferramenta de corte de madeira para execução de fôrmas

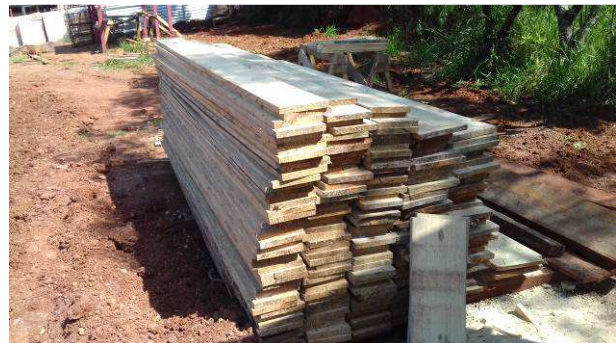
Figura 08C: Estoque de madeira para caixaria

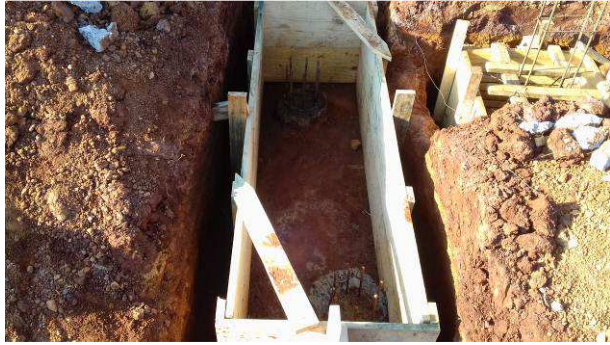
Figura 09C: Fôrma de bloco para 2 estacas, sendo confeccionada (B21)

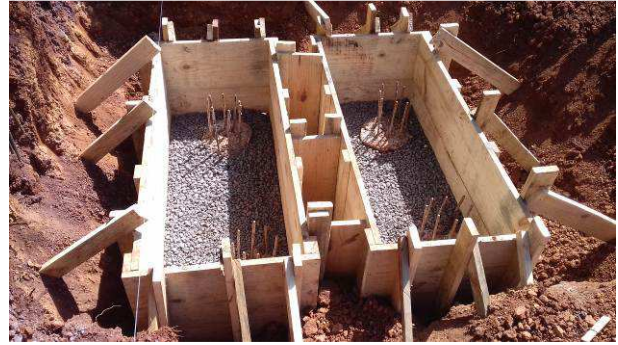
Figura 10C: Dois blocos para duas estacas tendo suas fôrmas montadas (B57 e B59)

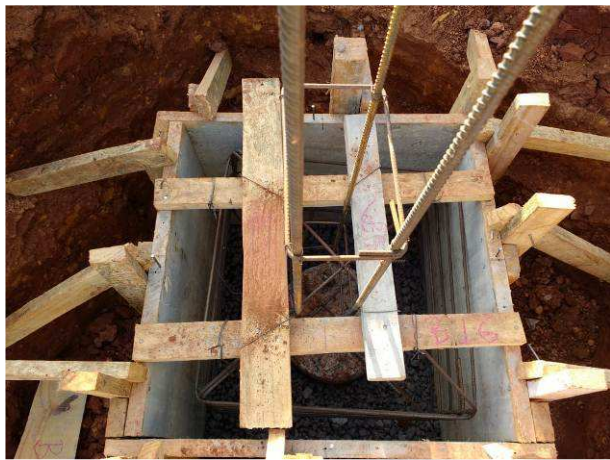
Figura 11C: Fôrma e armadura para bloco de 1 estaca (B43)

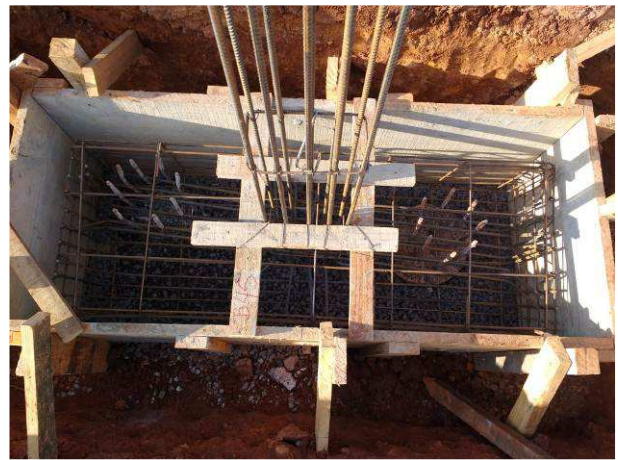
Figura 12C: Fôrma e armadura para bloco de 2 estacas

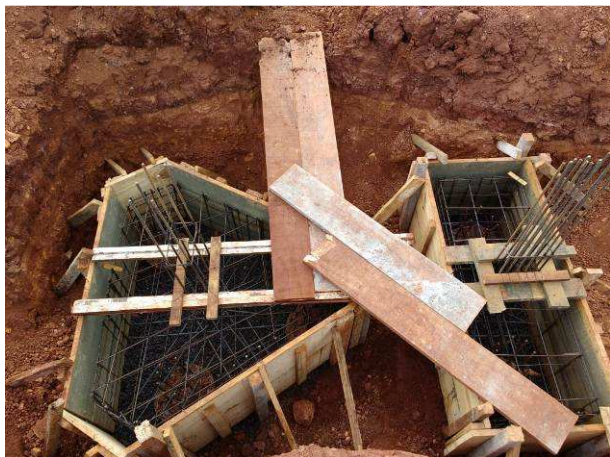
Figura 13C: Fôrma e armadura para bloco de 3 estacas (esquerda, B30) e 2 estacas (direita, B33)

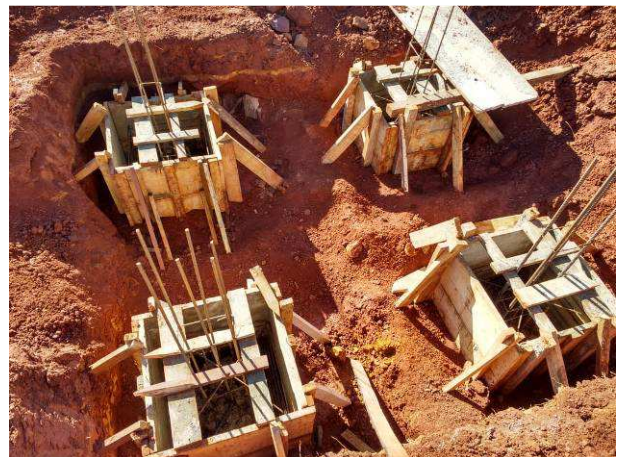
Figura 14C: Fôrmas e armaduras para blocos de 1 estaca - B23, B24, B25 e B26

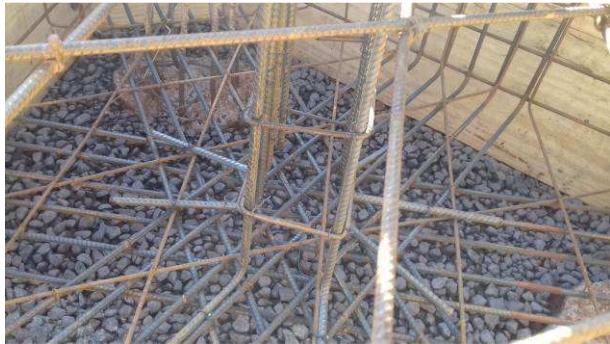
Figura 15C: Armaduras do bloco B29

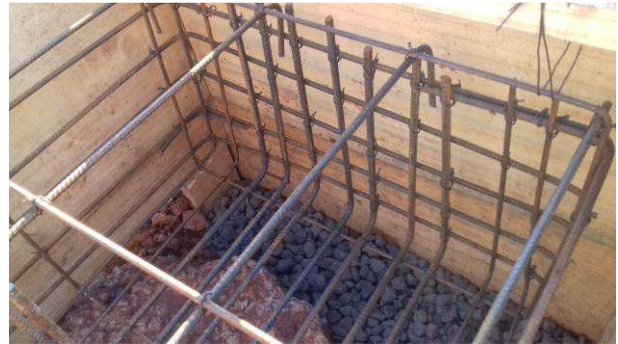
Figura 16C: Armaduras do bloco B55

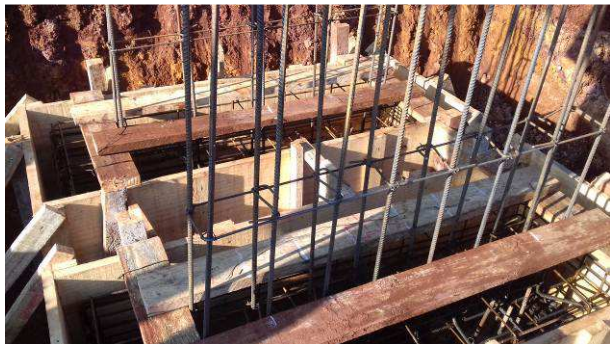
Figura 17C: Armaduras e arranques dos blocos B52 e B58

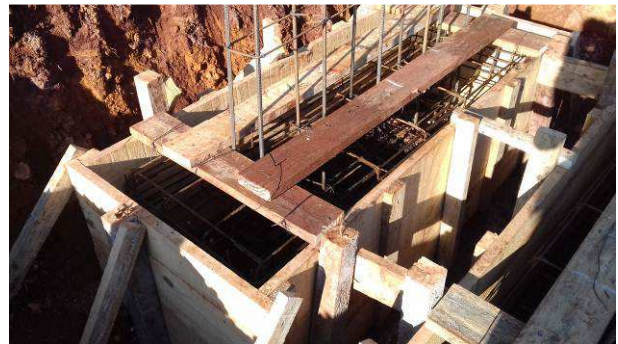
Figura 18C: Armaduras e arranques do bloco B59

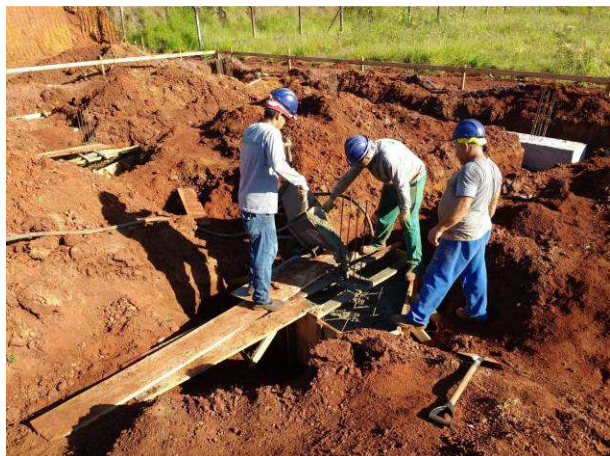
Figura 19C: Operários realizando a concretagem do bloco B20

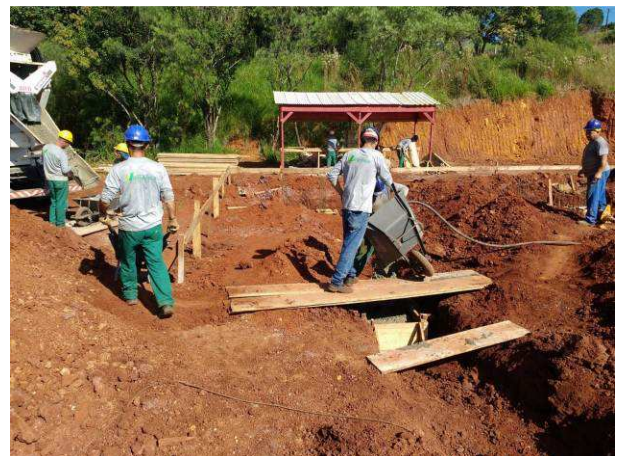
Figura 20C: Concretagem do bloco B38

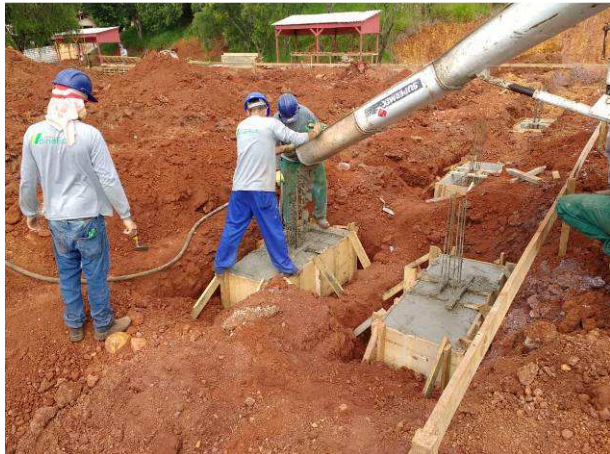
Figura 21C: Concretagem dos blocos B2 e B10

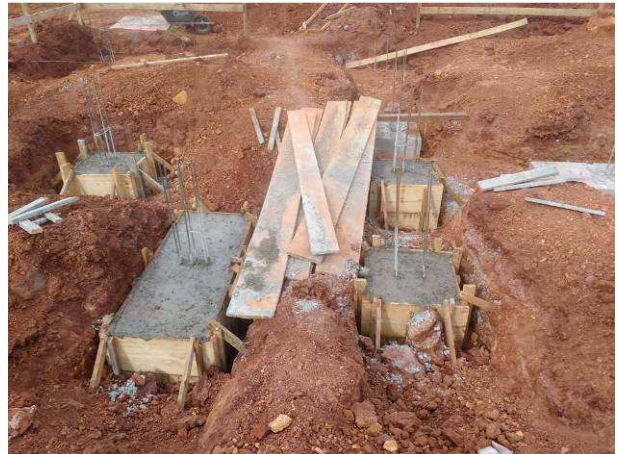
Figura 22C: Blocos B13 (maior), B12, B14, B15 e B16, após concretagem

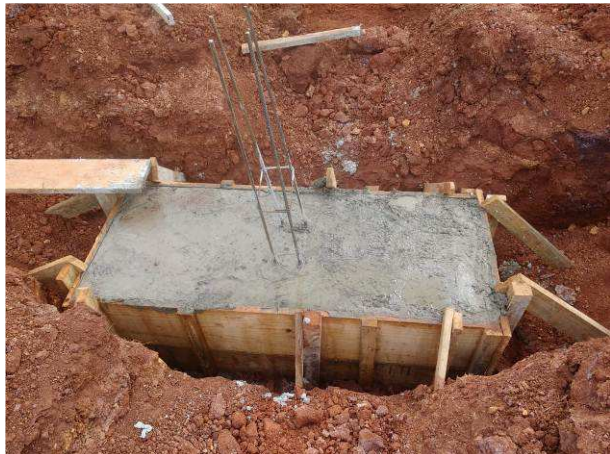
Figura 23C: Bloco B8, após concretagem

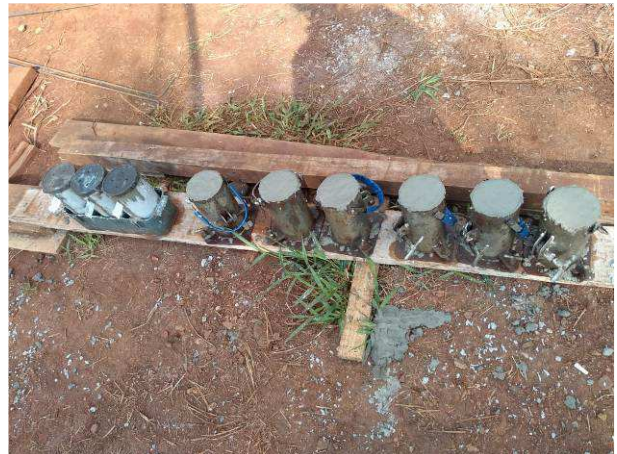
Figura 24C: Corpos de prova retirados durante a concretagem (à esquerda pela usina e à direita pela contratada)

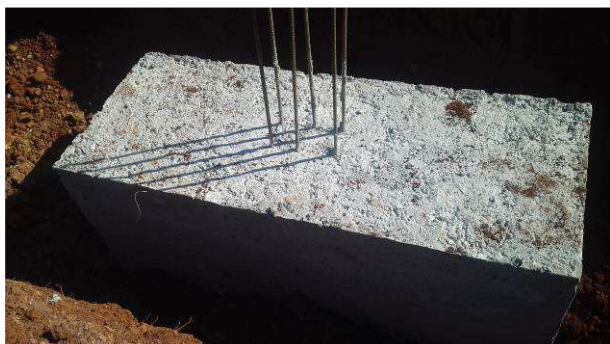
Figura 25C: Bloco B46, após a desforma

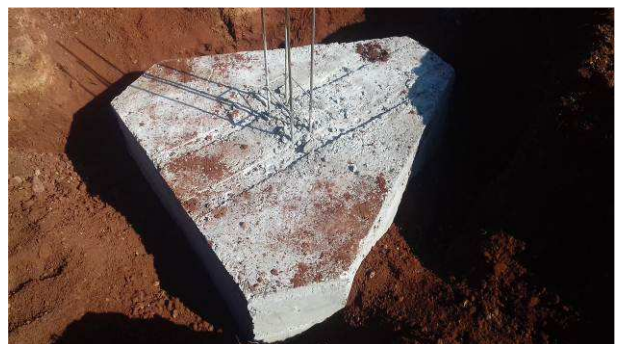
Figura 26C: Bloco B56, após a desforma

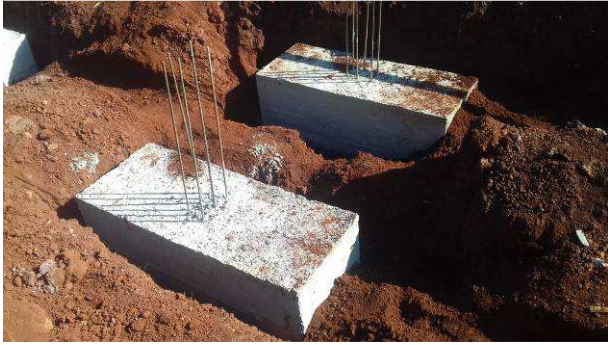
Figura 27C: Blocos B53 e B60, após a desforma

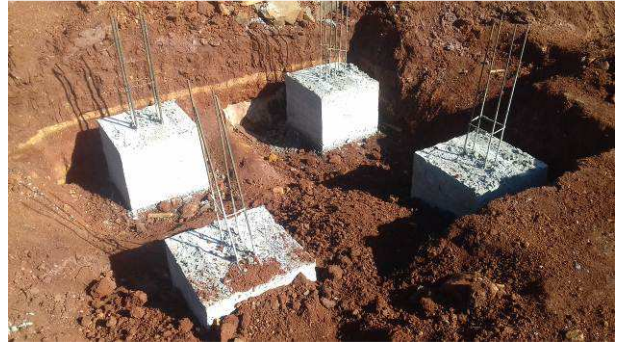
Figura 28C: Blocos B23, B24, B25 e B26, após a desforma

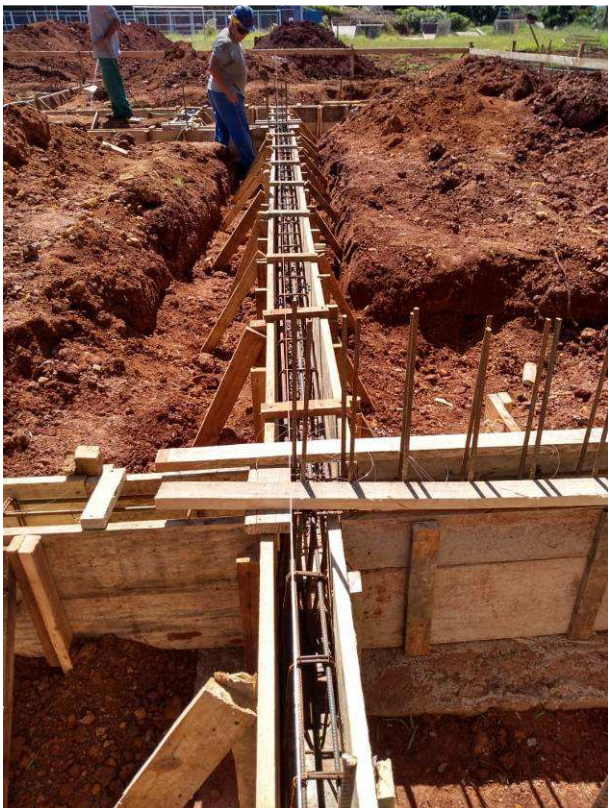
Figura 29C: Fôrmas e armaduras das vigas V52 (vertical) e V20 (horizontal)

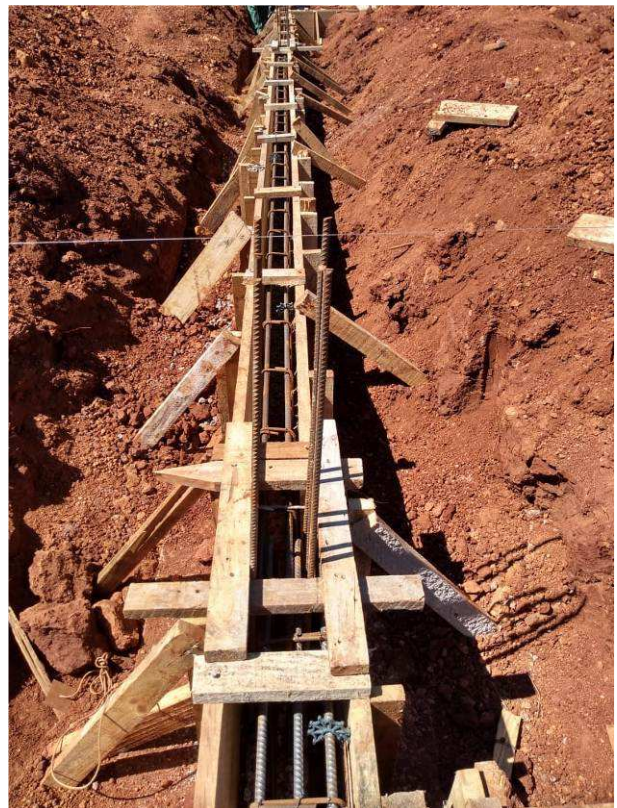
Figura 30C: Fôrmas e armaduras da viga V14

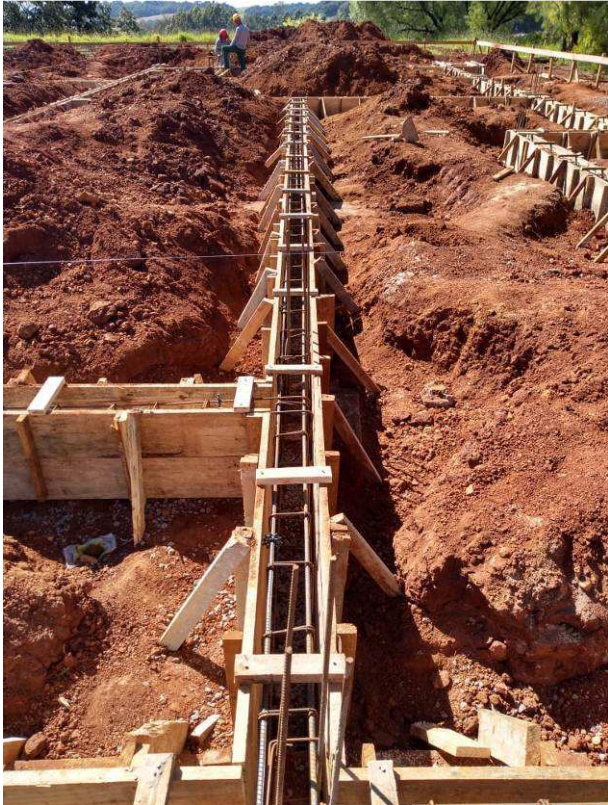
Figura 31C: Fôrmas e armaduras das vigas V18 (centro), V32 (esquerda), V30 (abaixo) e V20 (canto superior direito)

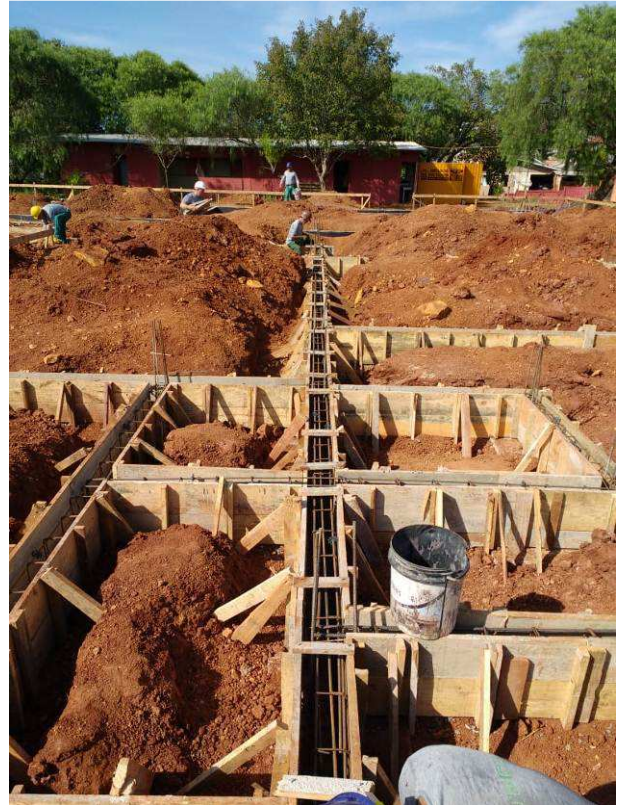
Figura 32C: Fôrmas e armaduras das vigas V41 (maior, vertical), V42 (vertical, à esquerda), V8, V7, V5, V4 e V3 (na horizontal, de cima para baixo)

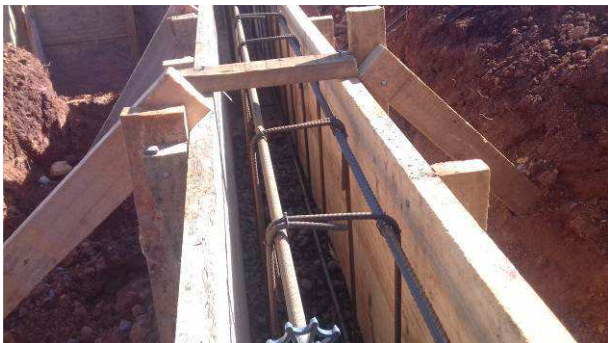
Figura 33C: Detalhe de armadura, fôrma, travamento e escoramento da fôrma

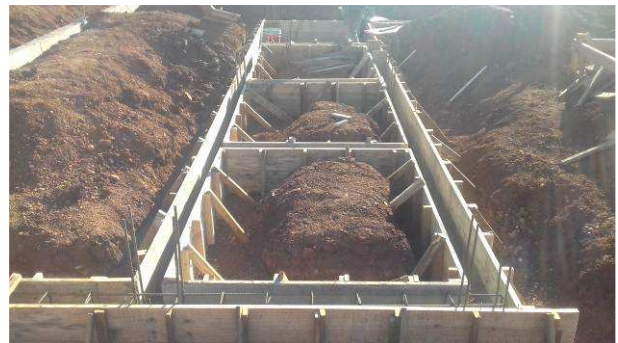
Figura 34C: Fôrmas das vigas V11 (vertical, a direita), V12 (vertical, a esquerda), V40, V43, V45, V47 e V49 (horizontais, de cima para baixo, respectivamente)

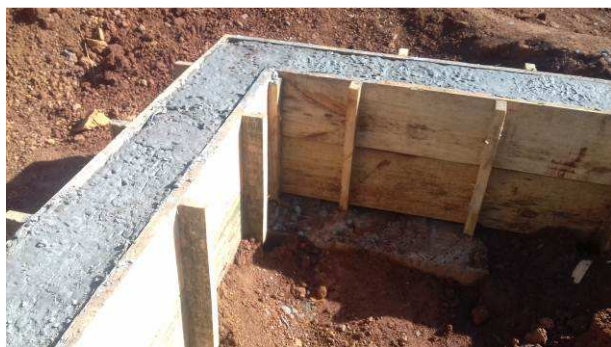
Figura 35C: Detalhe de uma viga após a concretagem

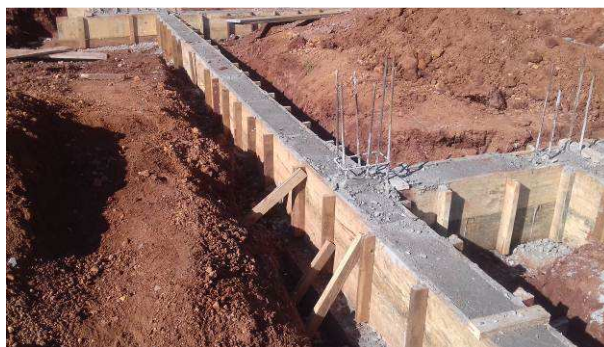
Figura 36C: Vigas já concretadas e em processo de cura

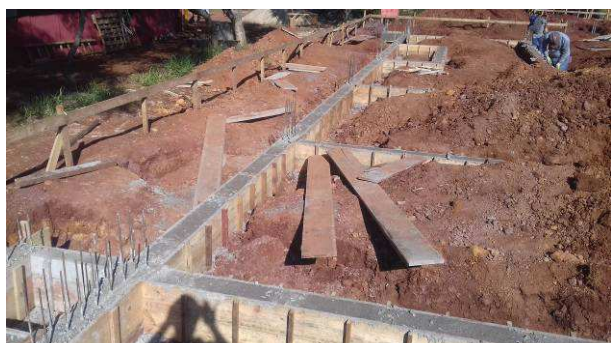
Figura 37C: Vigas V20 (maior), V52 (horizontal, inferior), V48 (horizontal, central), V44, V39 e V35 (na sequência, horizontal, de baixo para cima)

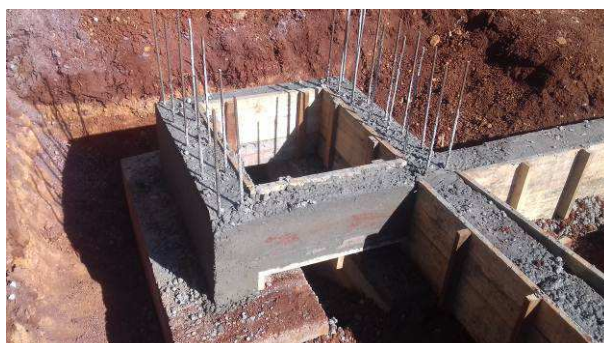
Figura 38C: Vigas V20, V28, V29 e V30, em processo de desforma

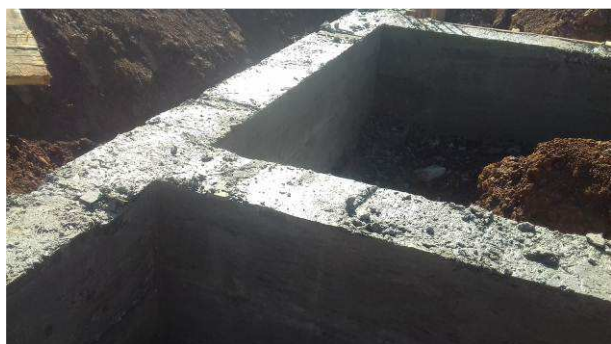
Figura 39C: Vigas V51, V52 e V53, após desforma

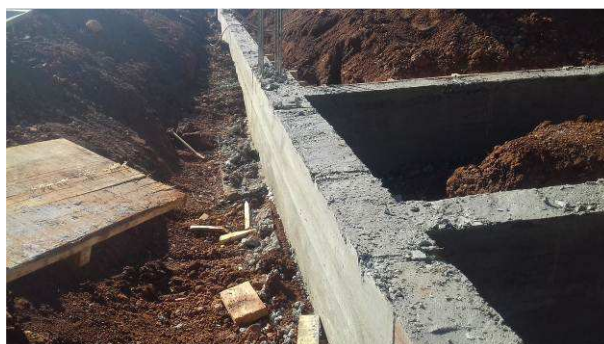
Figura 40C: Vigas V12, V11, V45 e V47, após o processo de desforma

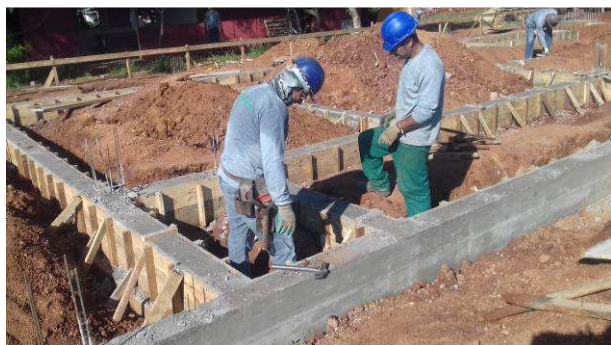
Figura 41C: Operários realizando a desforma das vigas V16 (já desformada), V17, V50 (entre os operários) e V52 (a esquerda)

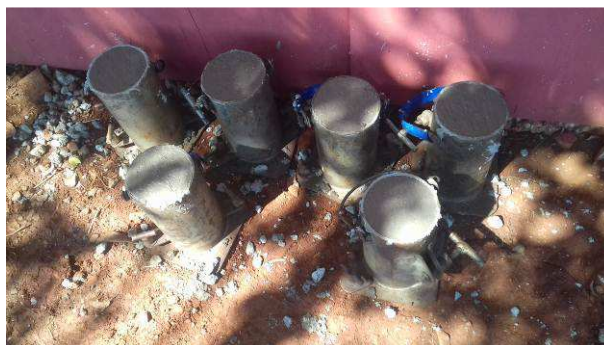
Figura 42C: Retirada de corpos de prova para ensaio de rompimento do concreto das baldramas

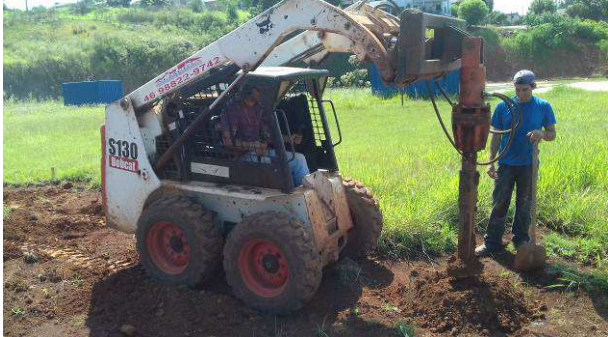
Figura 43C: Maquinário tipo "Bobcat", utilizado para perfuração de brocas do muro (nos fundos do imóvel)

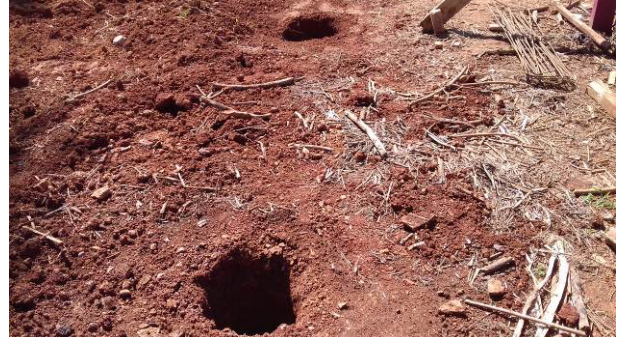
Figura 44C: Brocas já perfuradas na divisa lateral esquerda

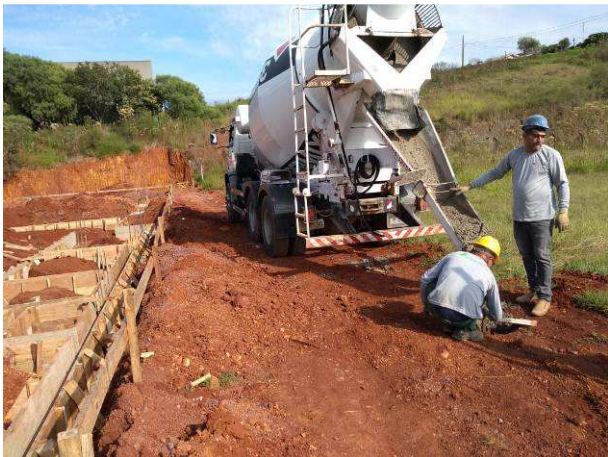
Figura 45C: Concretagem das estacas do muro de divisa do terreno (fundos)

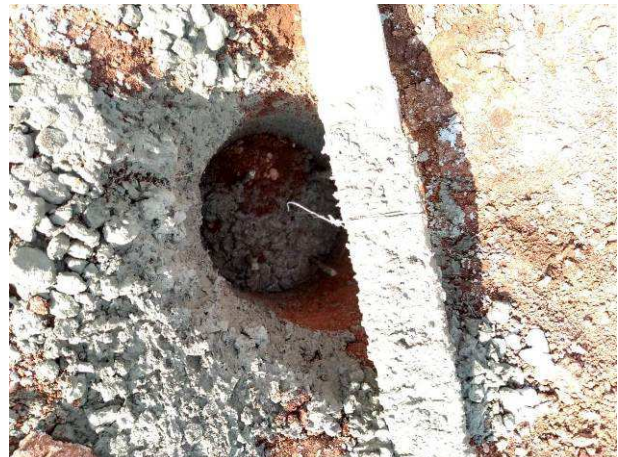
Figura 46C: Detalhe de estaca já concretada

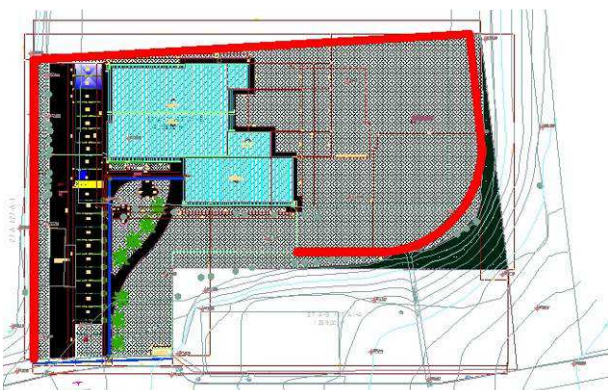
Figura 47C: Perímetro de muro previsto em projeto

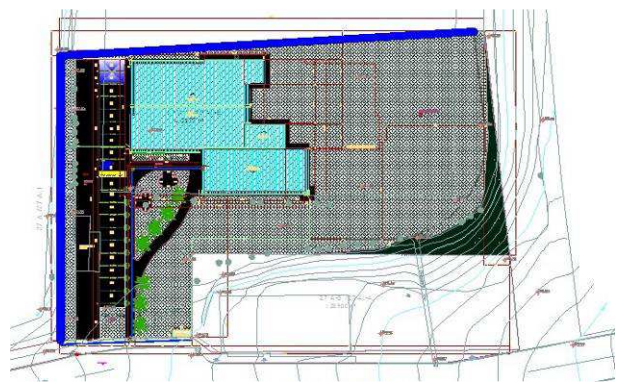
Figura 48C: Perímetro de muro onde foi executada a perfuração e concretagem das estacas, nesta etapa
