## **RELATÓRIO – 21ª MEDIÇÃO**

**OBRA: EXECUÇÃO DE OBRA DE CONSTRUÇÃO DO IMÓVEL PARA O FÓRUM TRABALHISTA DE TOLEDO.**

**CONTRATADA: P.R.P. EMPREENDIMENTOS E CONSTRUÇÃO CIVIL LTDA - ME.**

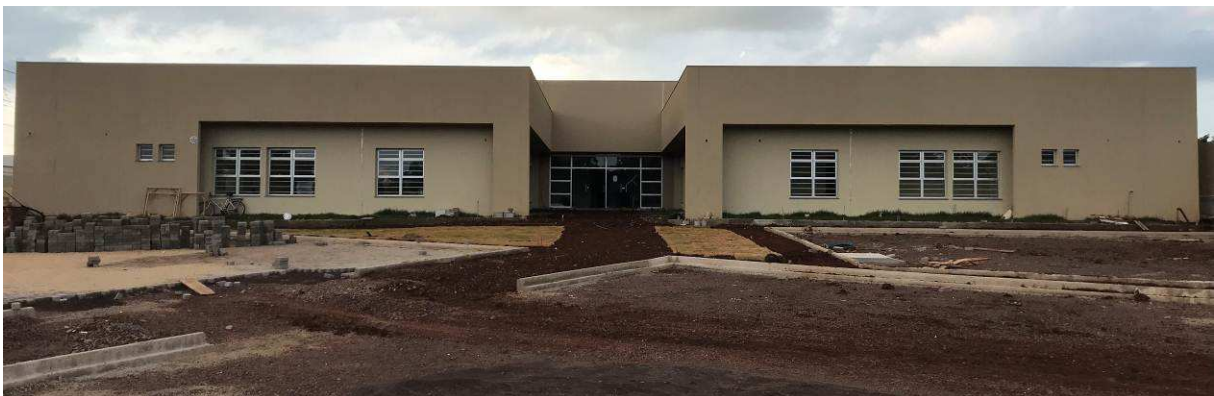
Figura 1 – Fórum - Vista externa.

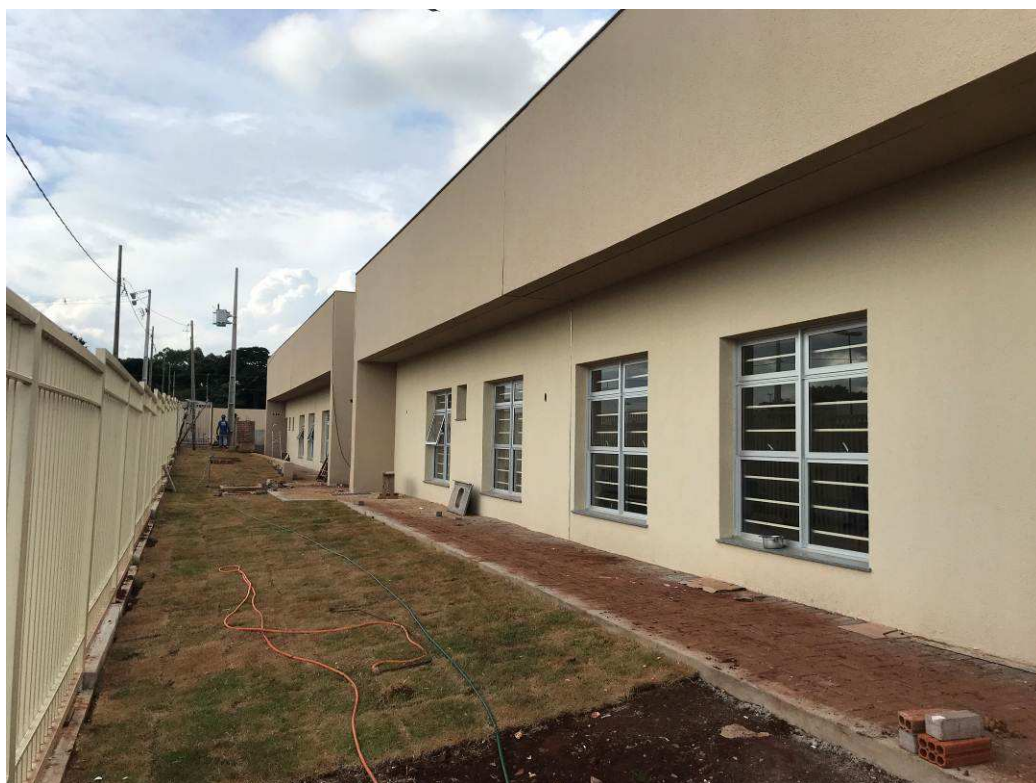
Figura 2 – Fórum - Vista externa - Lateral.

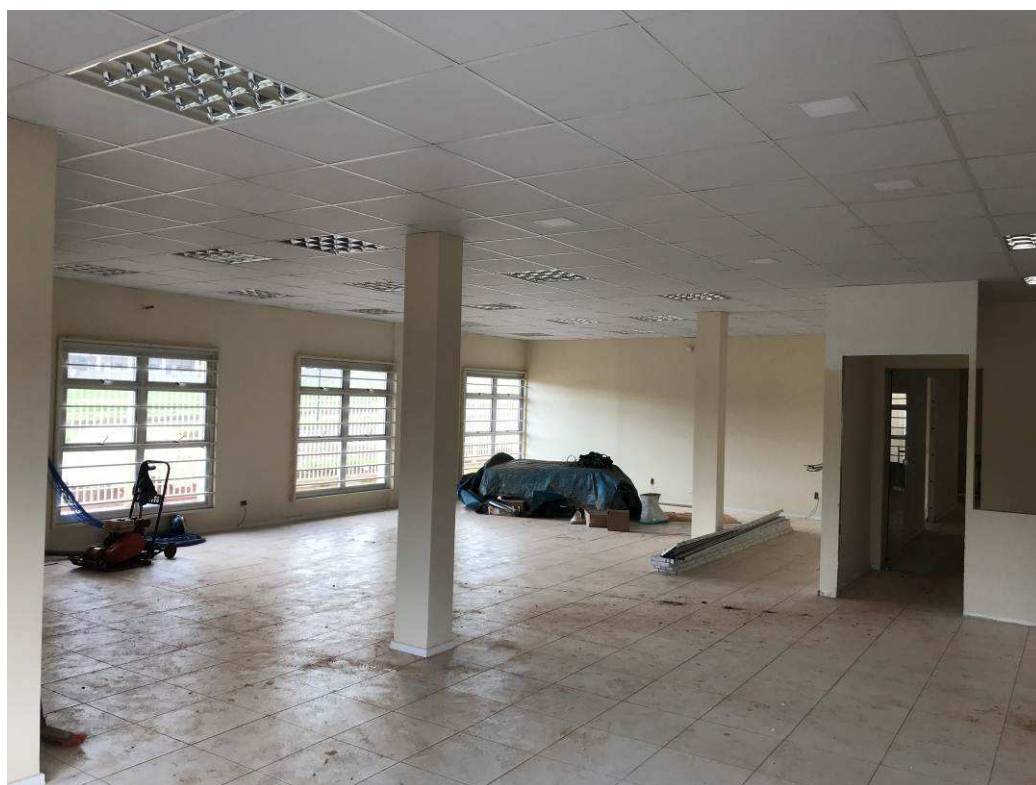
Figura 3 – Fórum - Vista interna - Distribuição.

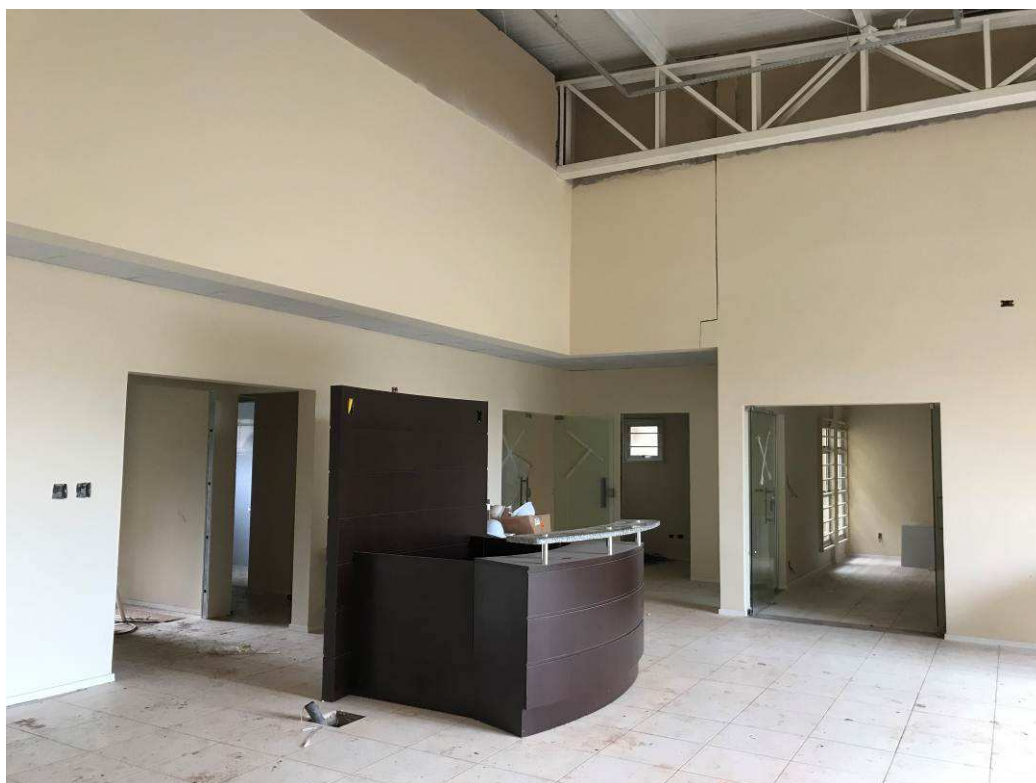
Figura 4 – Fórum - Vista interna - Hall Central.

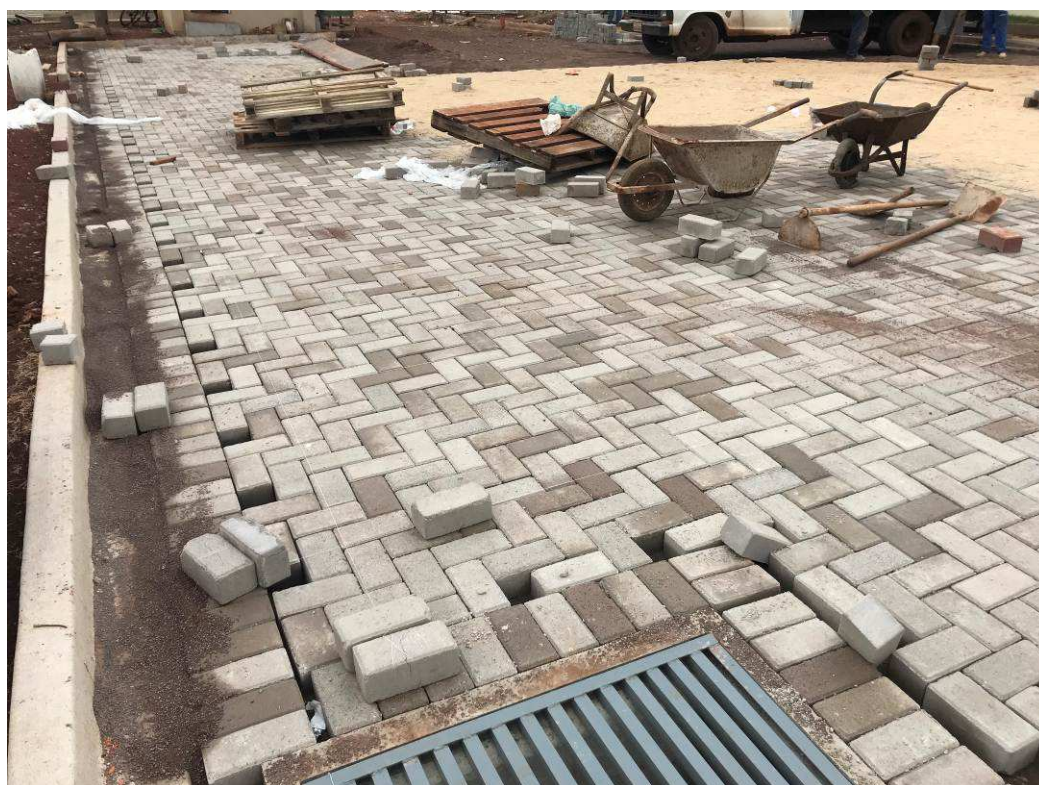
Figura 5 – Fórum - Vista externa - Estacionamento Frontal.
