RELATÓRIO FOTOGRÁFICO – 21ª MEDIÇÃO

OBRA: EXECUÇÃO DE OBRA DE CONSTRUÇÃO DO IMÓVEL PARA O FÓRUM TRABALHISTA DE TOLEDO.

CONTRATADA: P.R.P. EMPREENDIMENTOS E CONSTRUÇÃO CIVIL LTDA - ME.

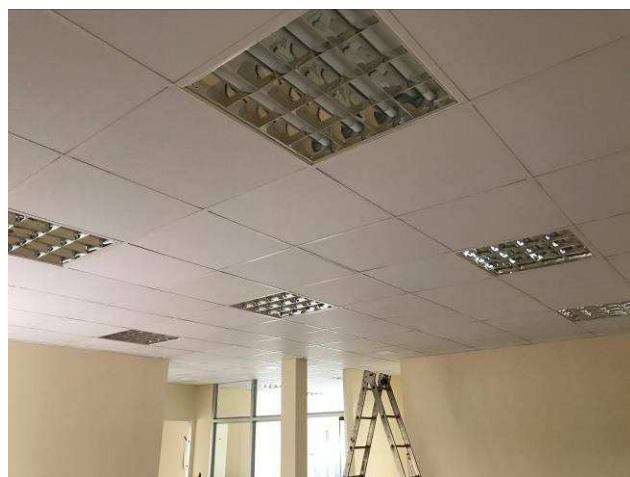
Figura 01C: Forro - Espera público - 2ª Vara.

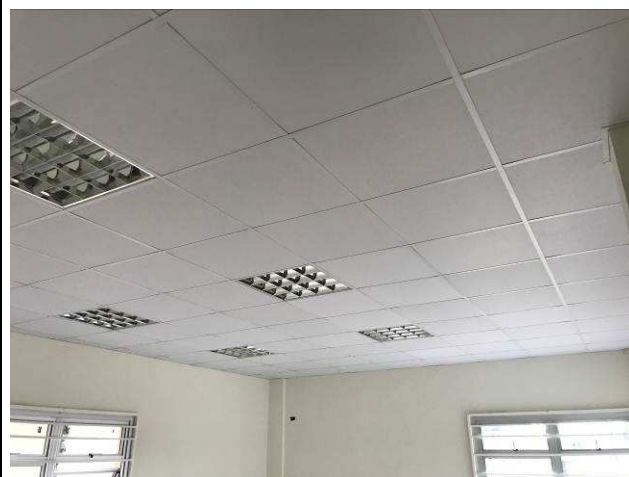
Figura 02C: Forro - Sala de Audiências - 2ª Vara.

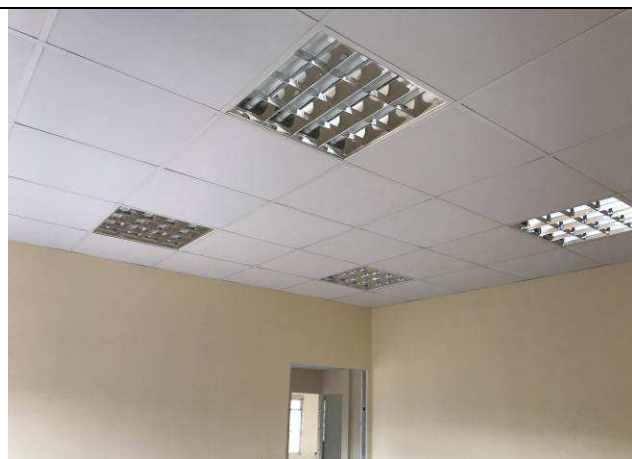
Figura 03C: Forro - Gabinete de juiz - 2ª
Vara.

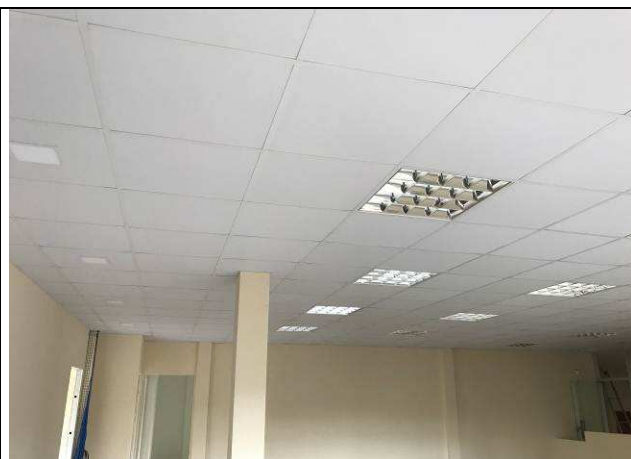
Figura 04C: Forro - Secretaria - 2ª Vara.

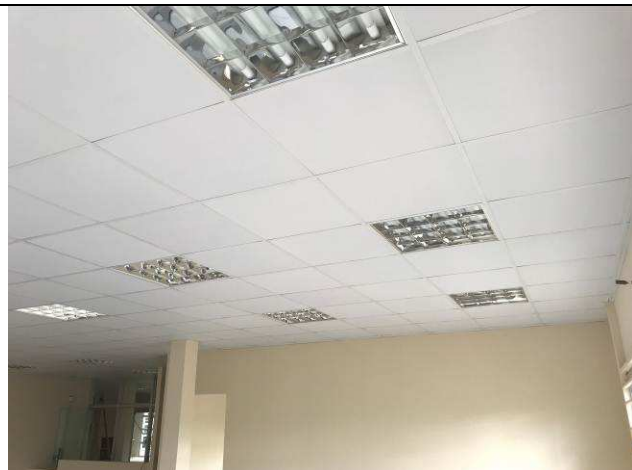
Figura 05C: Forro - Gabinete de juiz - 2ª
Vara.

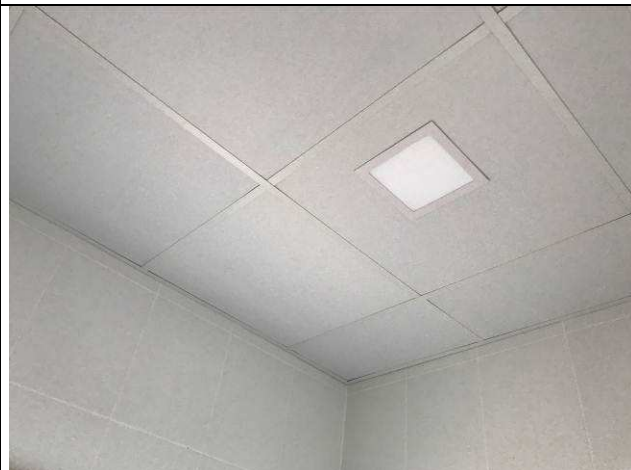
Figura 06C: Forro - Banheiro Secretaria - 2ª
Vara.

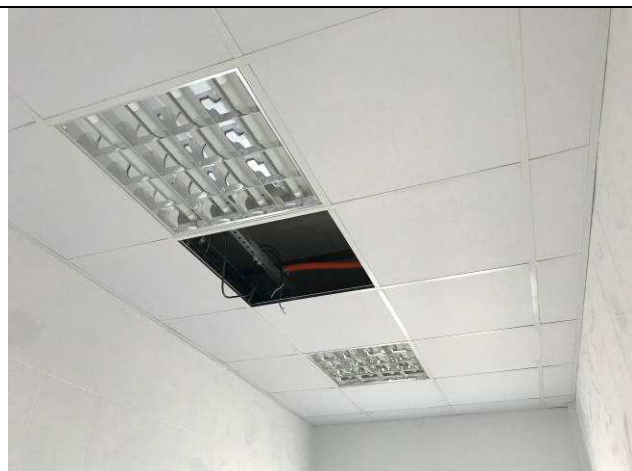
Figura 07C: Forro - Copa - 2ª Vara.

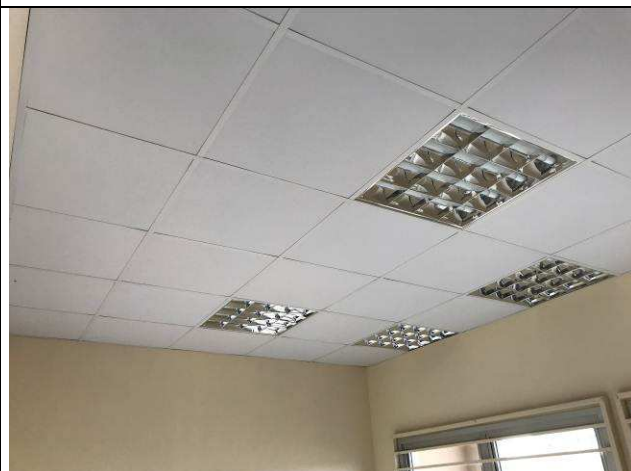
Figura 08C: Forro - Sala de Assistentes - 2ª
Vara.

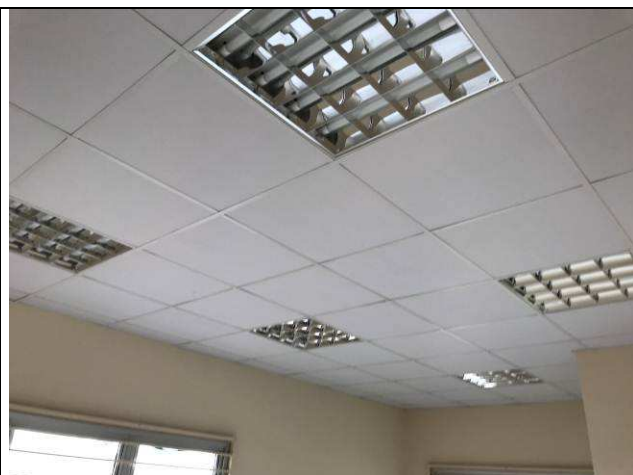
Figura 09C: Forro - Gabinete de juiz - 2ª Vara.

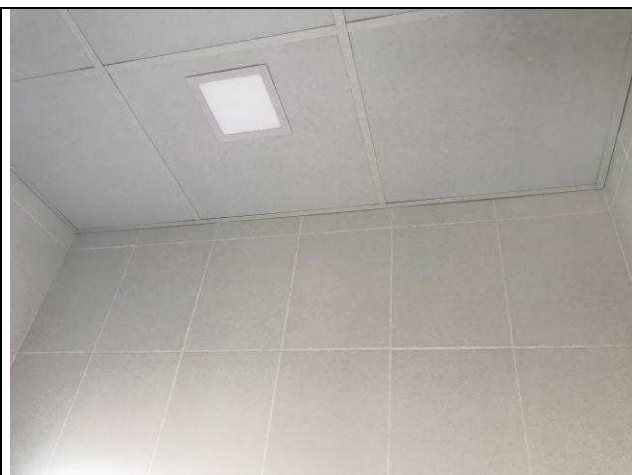
Figura 10C: Forro - Banheiro Gabinete de Juiz - 2ª Vara.

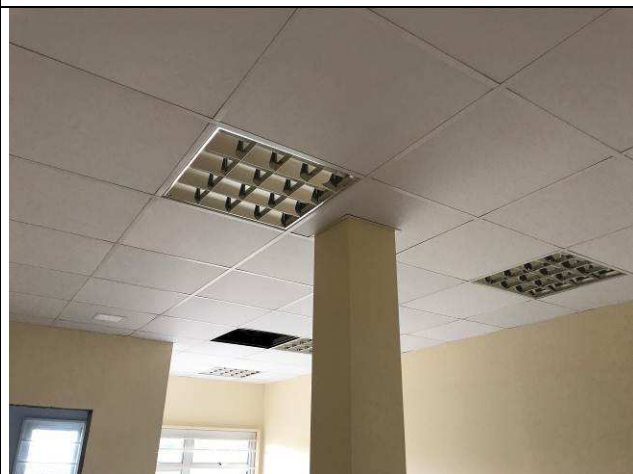
Figura 11C: Forro - Sala de Perícias.

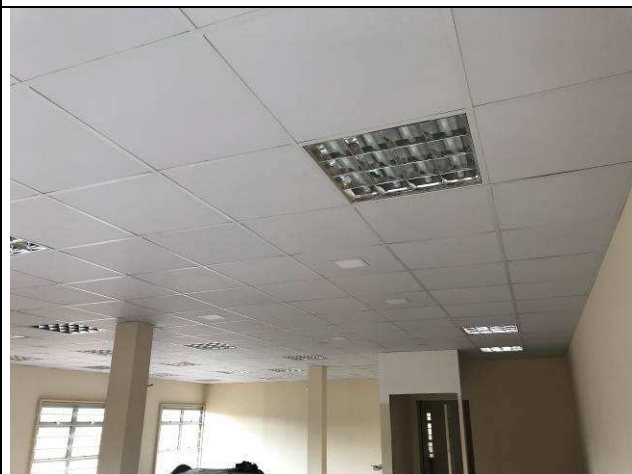
Figura 12C: Forro - Distribuição.

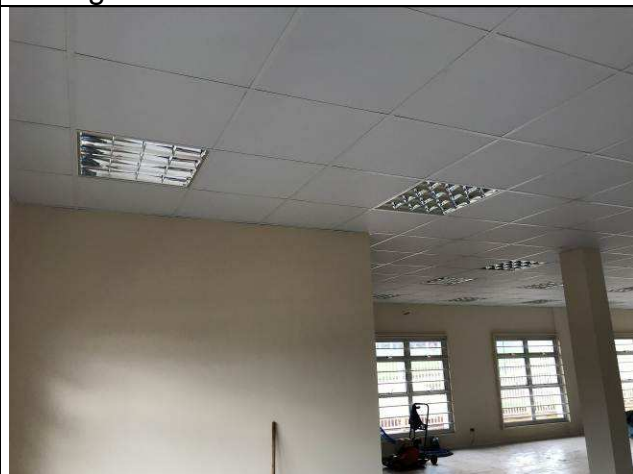
Figura 13C: Forro - Distribuição.

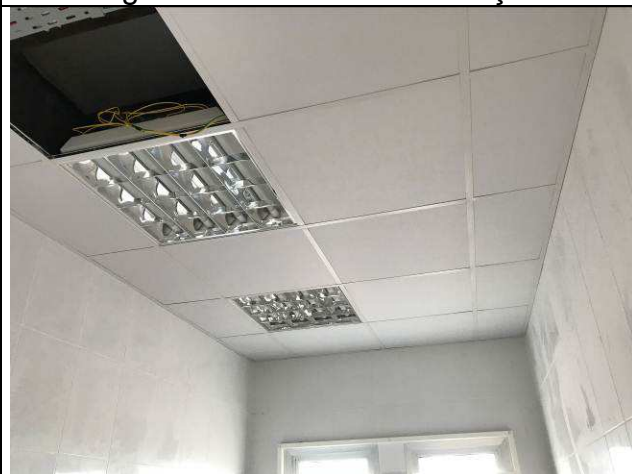
Figura 14C: Forro - Copa Distribuição.

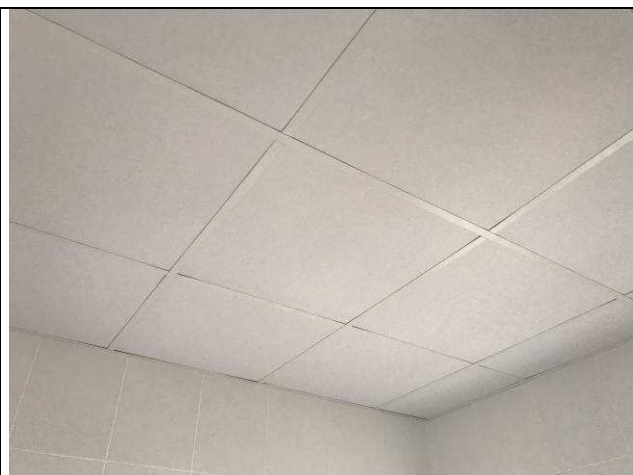
Figura 15C: Forro - Área de Serviços.

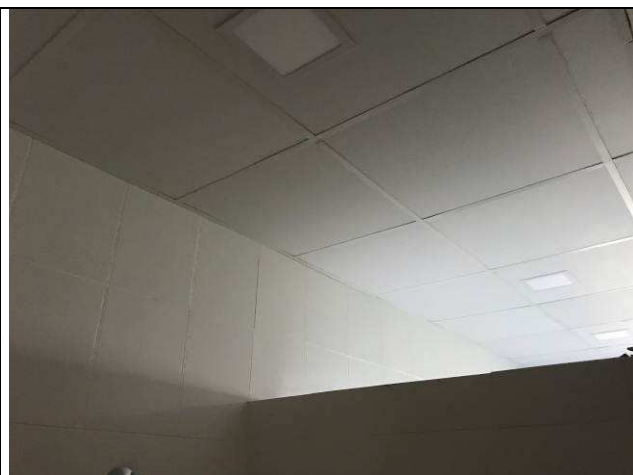
Figura 16C: Forro - Banheiro Público.

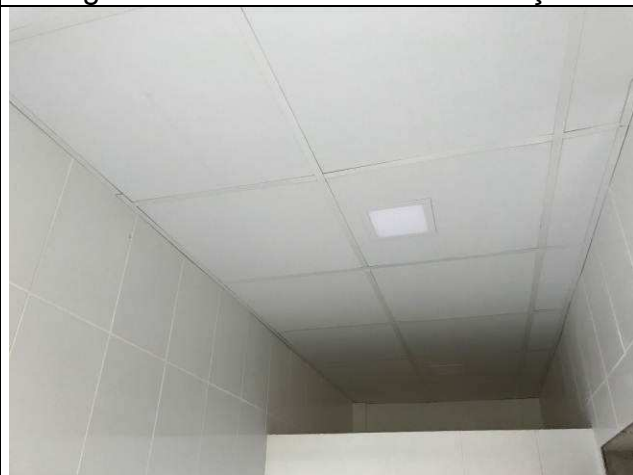
Figura 17C: Forro - Banheiro Público.

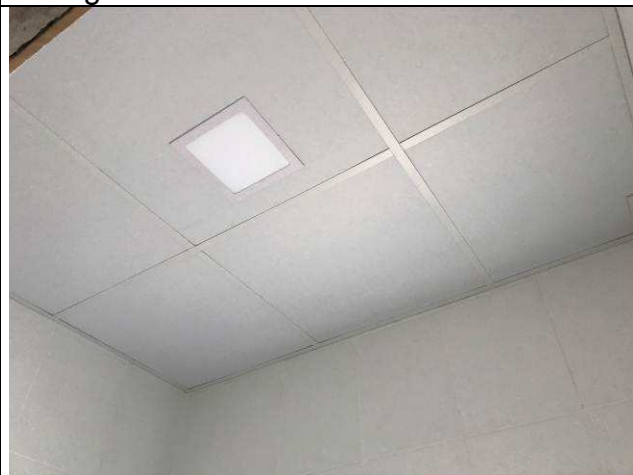
Figura 18C: Forro - Banheiro - 1ª Vara.

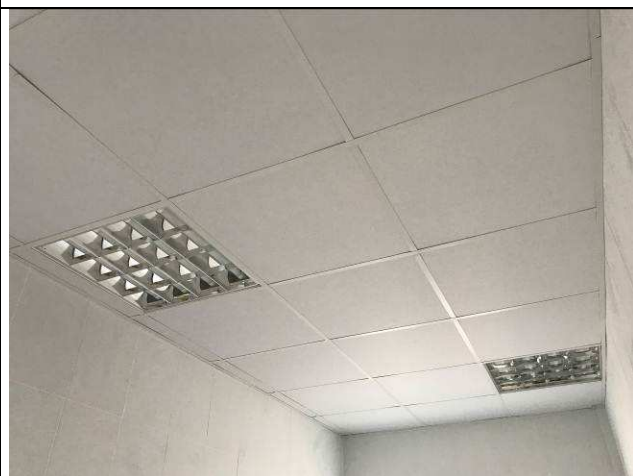
Figura 19C: Forro - Copa - 1ª Vara.

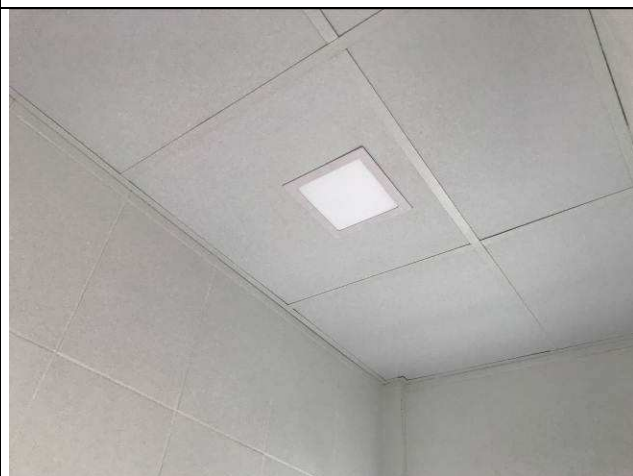
Figura 20C: Forro - Banheiro - 1ª Vara.

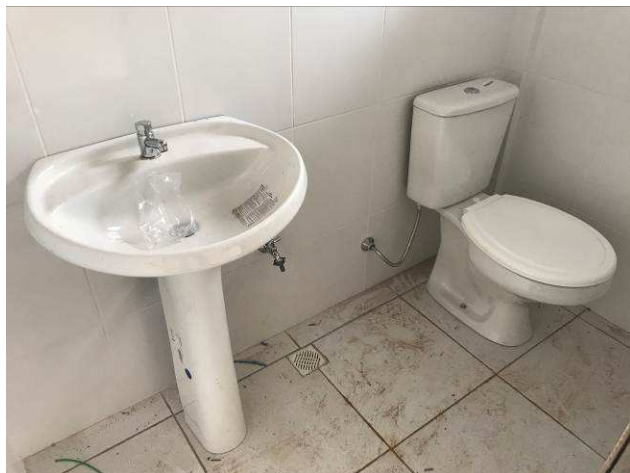
Figura 21C: Bacia sanitária com caixa acoplada.

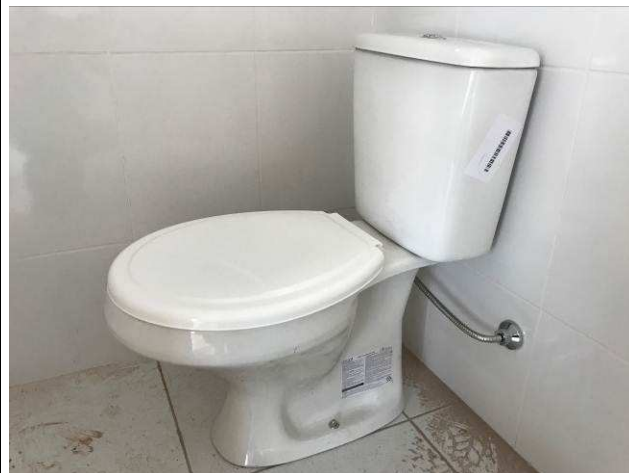
Figura 22C: Bacia sanitária com caixa acoplada.

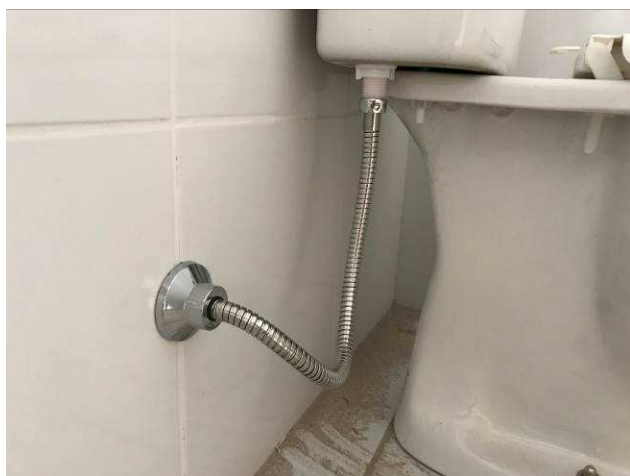
Figura 23C: Engate flexível de alimentação da caixa acoplada.

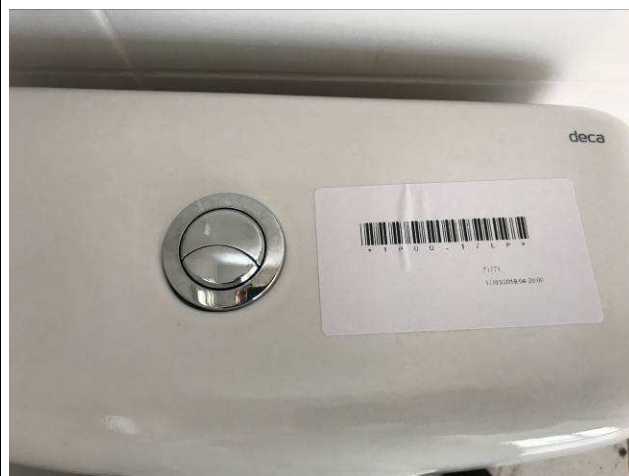
Figura 24C: Duplo botão de acionamento da caixa acoplada.

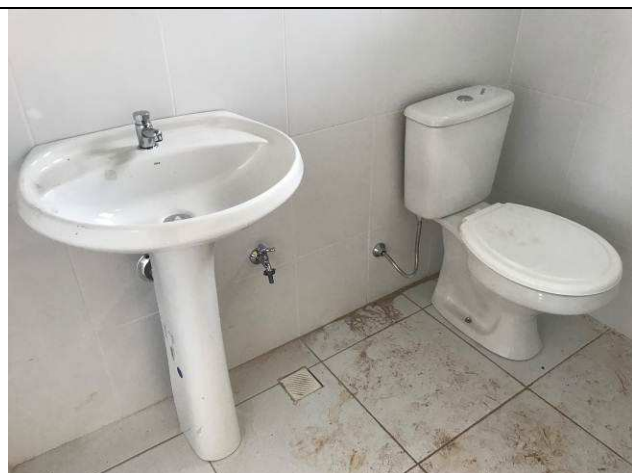
Figura 25C: Bacia sanitária com caixa acoplada.

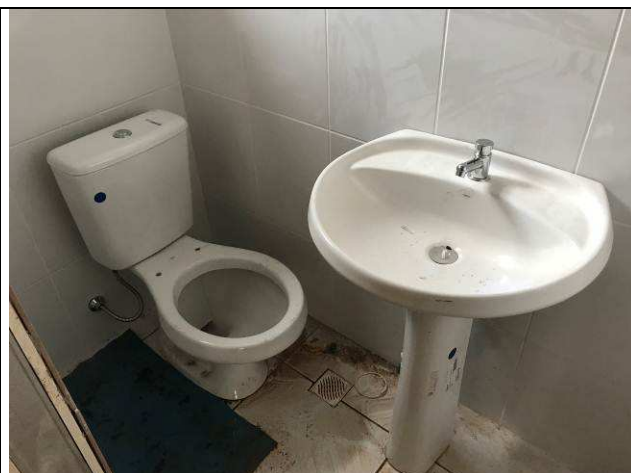
Figura 26C: Bacia sanitária com caixa acoplada.

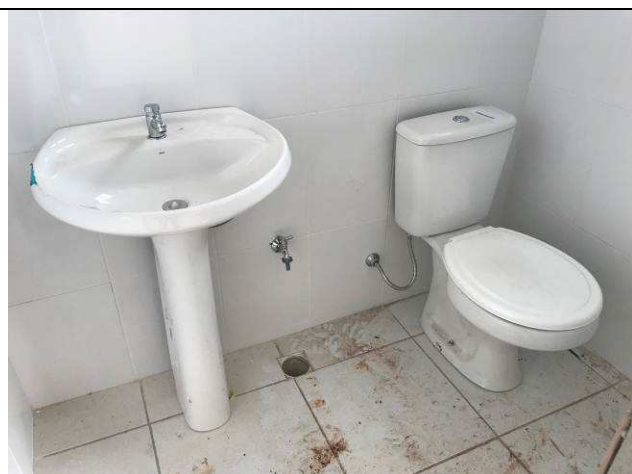
Figura 29C: Bacia sanitária com caixa acoplada.

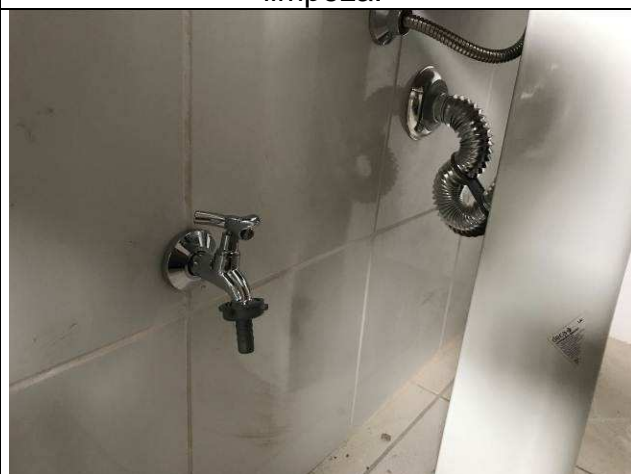
Figura 30C: Torneira, sifão corrugado e engate flexível cromados para lavatório.

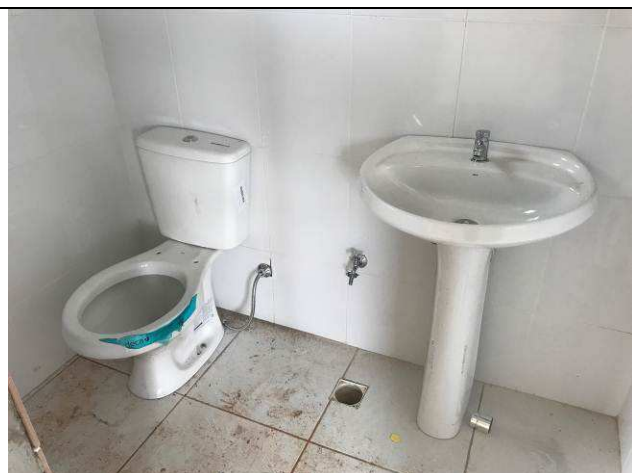
Figura 31C: Bacia sanitária com caixa acoplada.

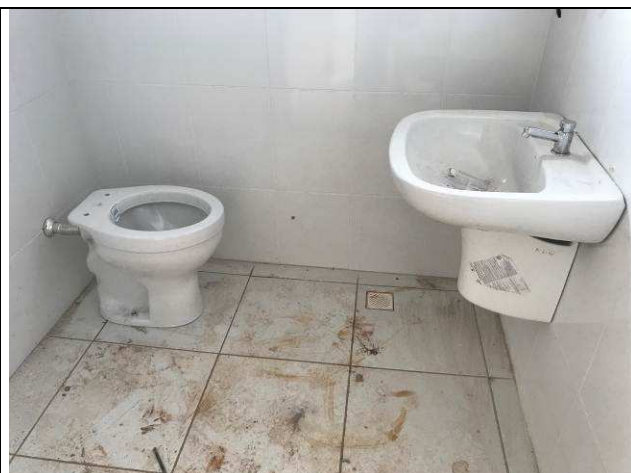
Figura 32C: Bacia sanitária PNE e lavatório com coluna suspensa.

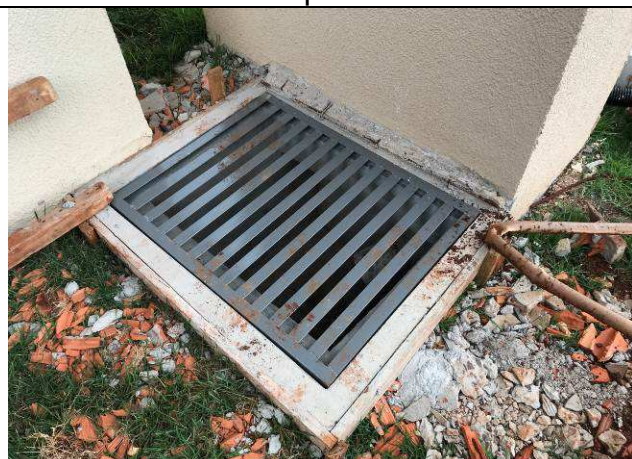
Figura 33C: Grelha de caixa de coleta/inspeção de águas pluviais.

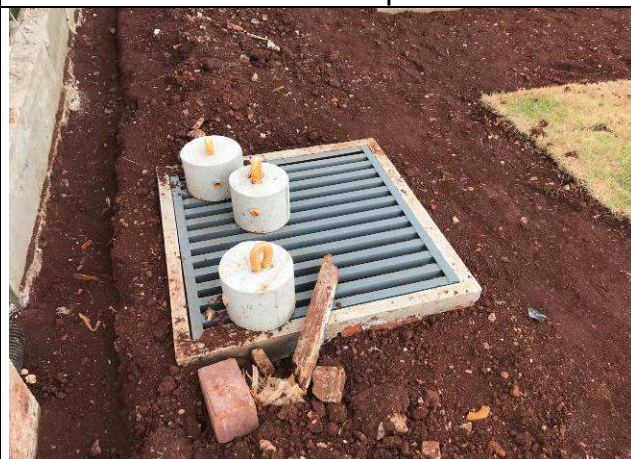
Figura 34C: Grelha de caixa de coleta/inspeção de águas pluviais.

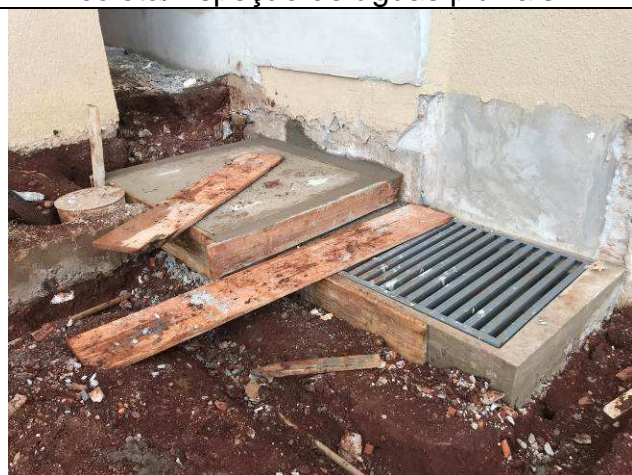
Figura 35C: Grelha de caixa de águas pluviais e tampa de caixa de esgoto.

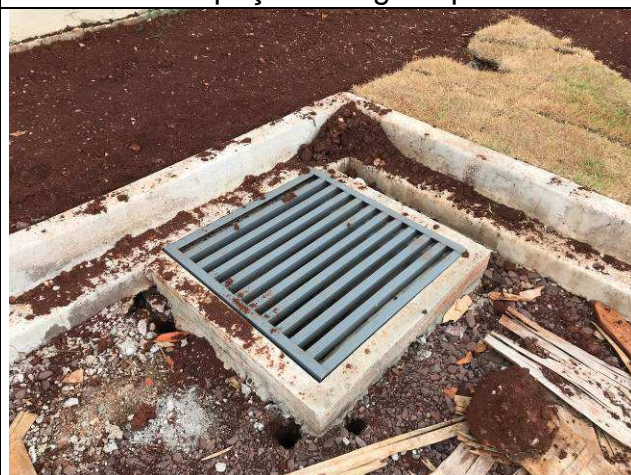
Figura 36C: Grelha de caixa de coleta/inspeção de águas pluviais.

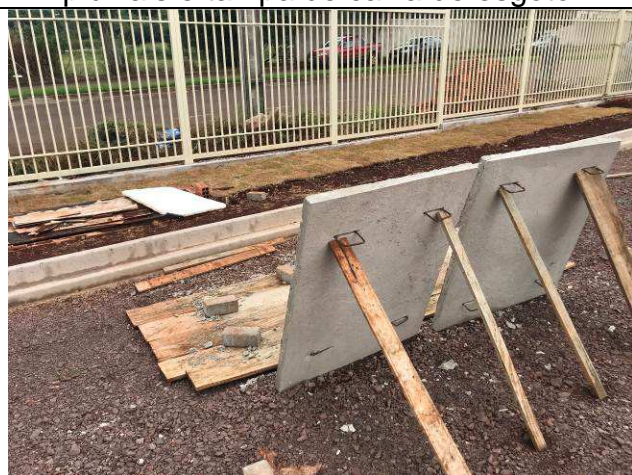
Figura 39C: Tampas de concreto de caixa de águas pluviais e de caixa de esgoto.

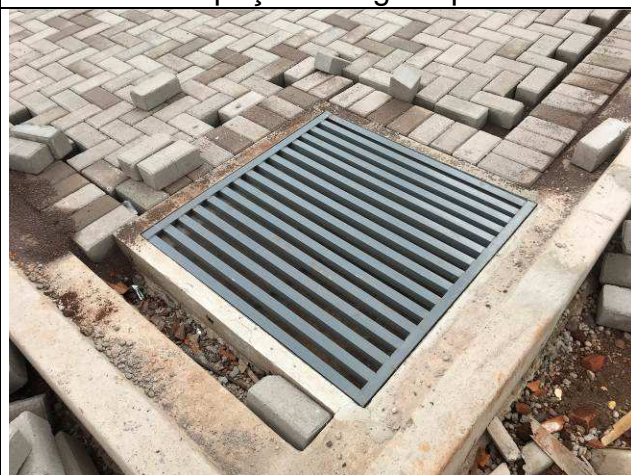
Figura 40C: Grelha de caixa de coleta/inspeção de águas pluviais.

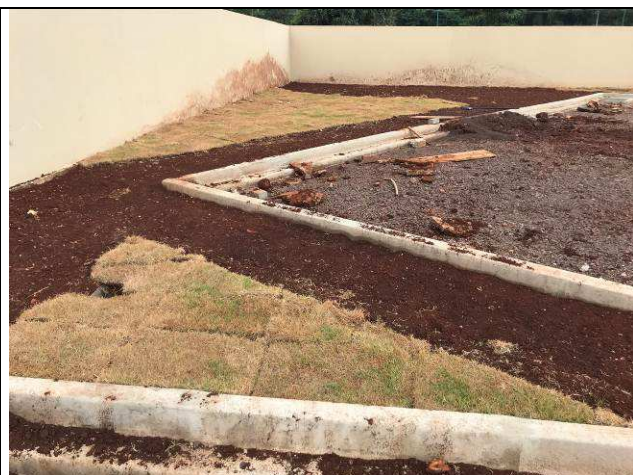
Figura 43C: Plantio de grama.

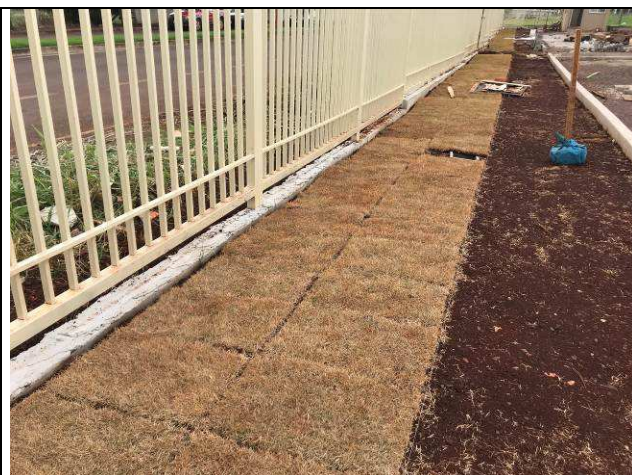
Figura 44C: Plantio de grama.

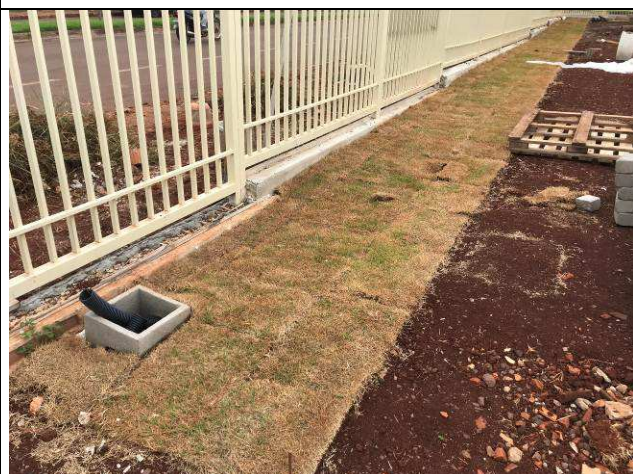
Figura 45C: Plantio de grama.

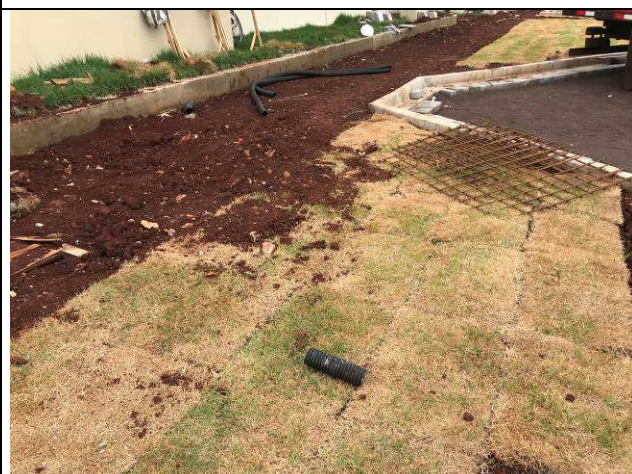
Figura 46C: Plantio de grama.

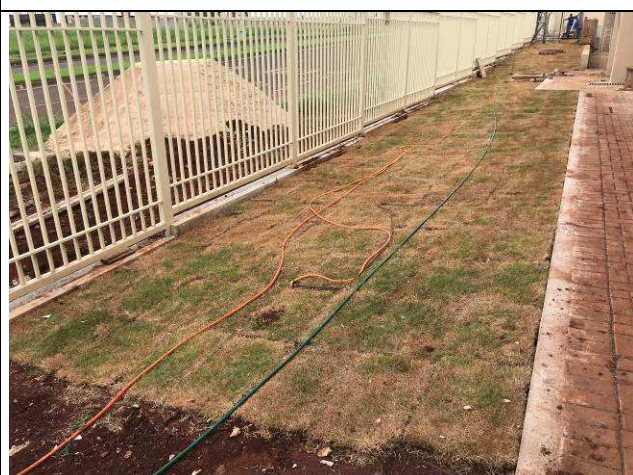
Figura 47C: Plantio de grama.

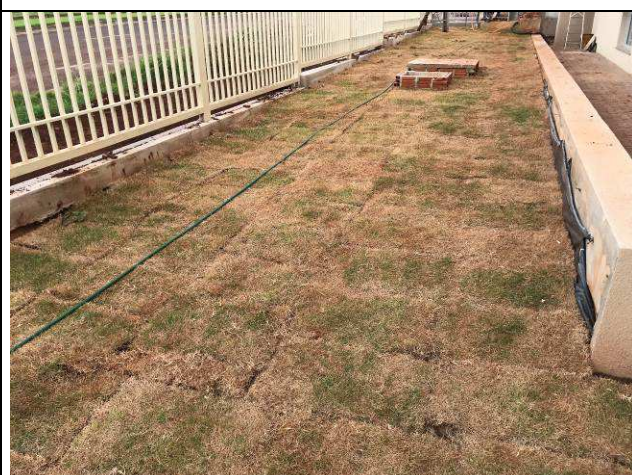
Figura 48C: Plantio de grama.

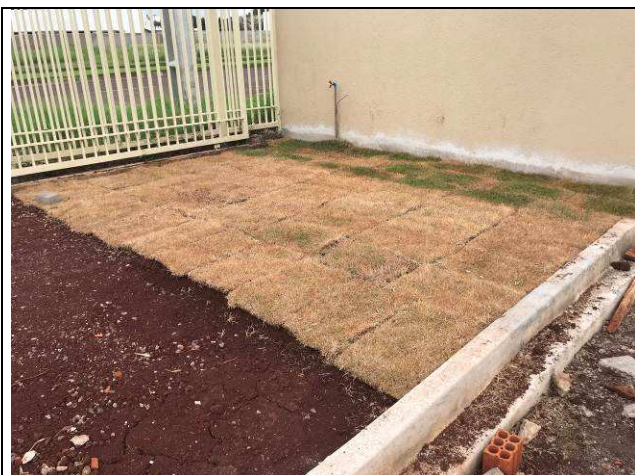
Figura 49C: Plantio de grama.

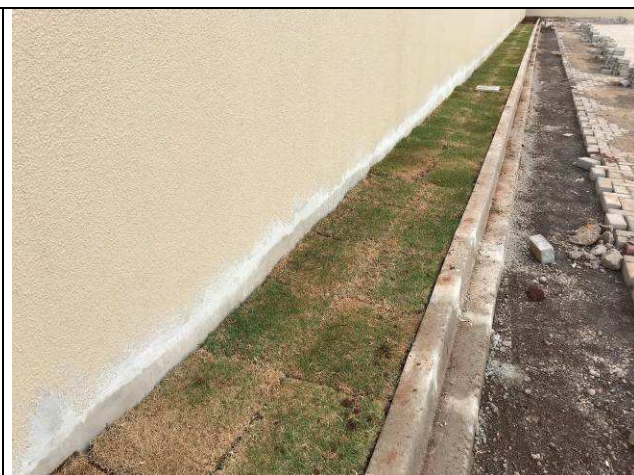
Figura 50C: Plantio de grama.

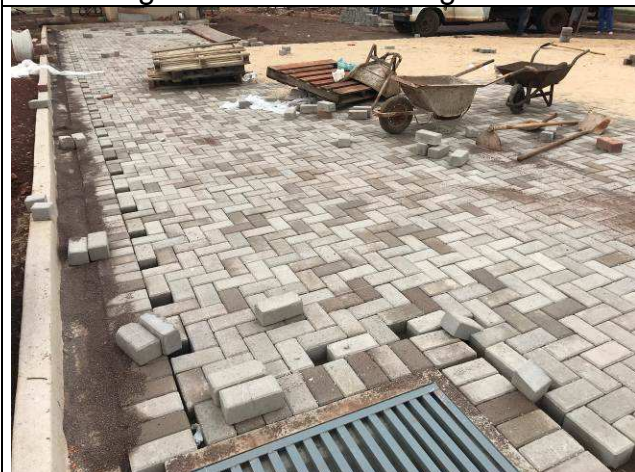
Figura 51C: Assentamento de paver - estacionamento frontal.

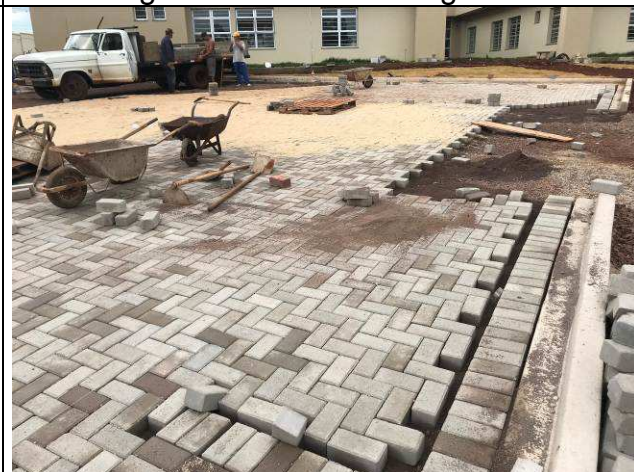
Figura 52C: Assentamento de paver - estacionamento frontal.

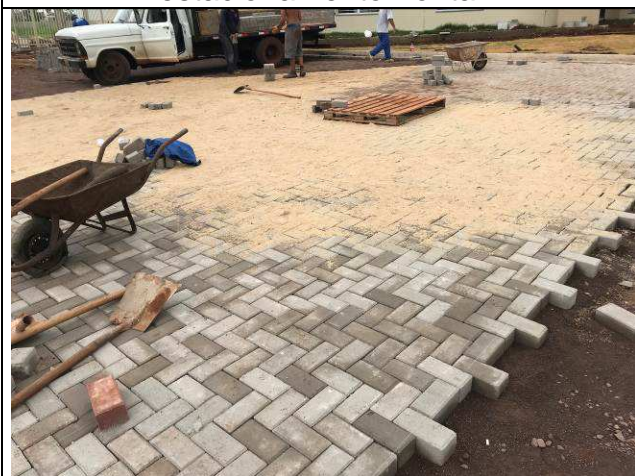
Figura 53C: Assentamento de paver - estacionamento frontal.

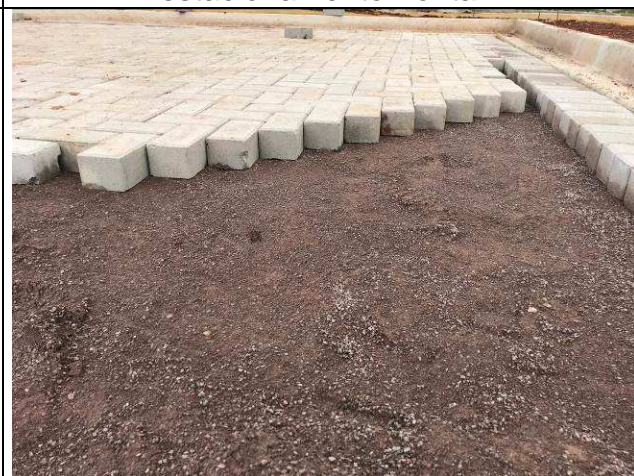
Figura 54C: Assentamento de paver - estacionamento frontal.

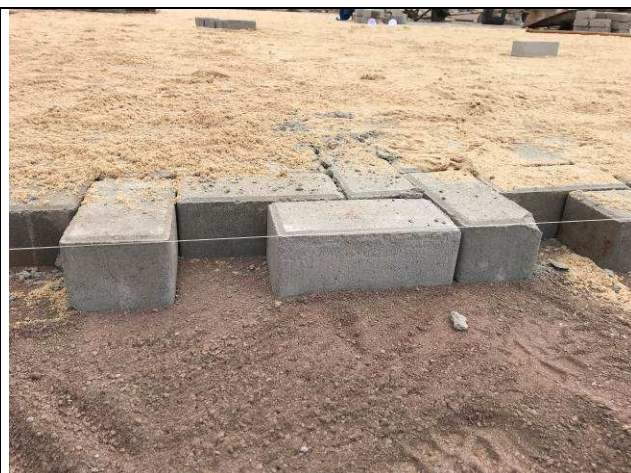
Figura 55C: Assentamento de paver - estacionamento frontal.

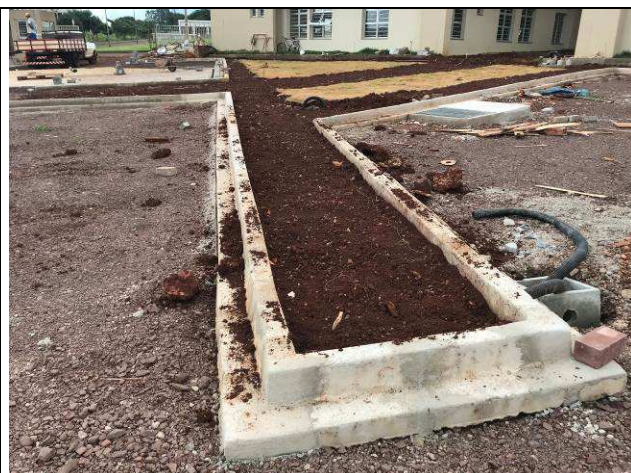
Figura 56C: Meios-fios em concreto - estacionamento frente.

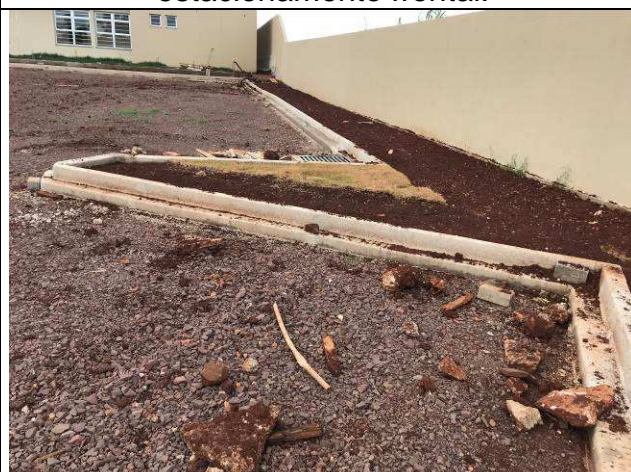
Figura 57C: Meios-fios em concreto - estacionamento frente.

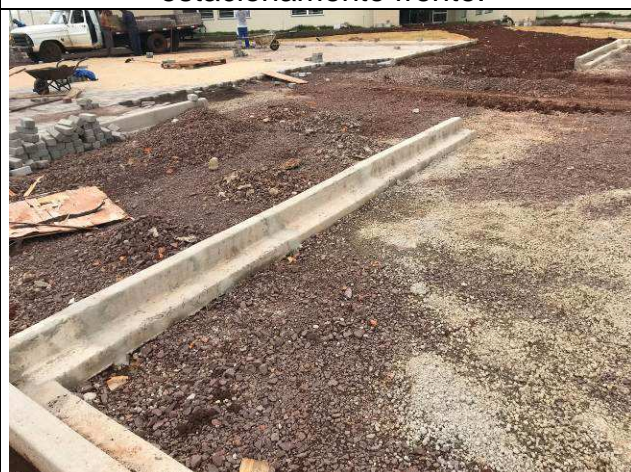
Figura 58C: Meios-fios em concreto - estacionamento frente.

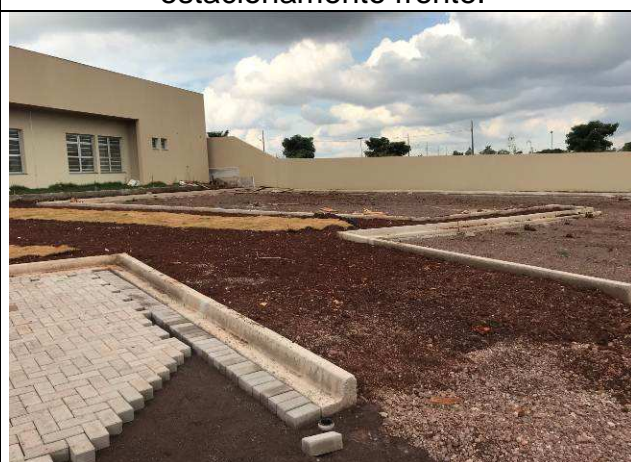
Figura 59C: Meios-fios em concreto - estacionamento frente.

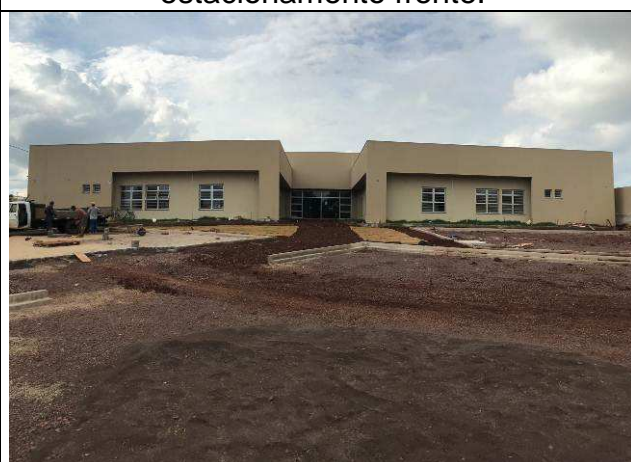
Figura 60C: Meios-fios em concreto - estacionamento frente.

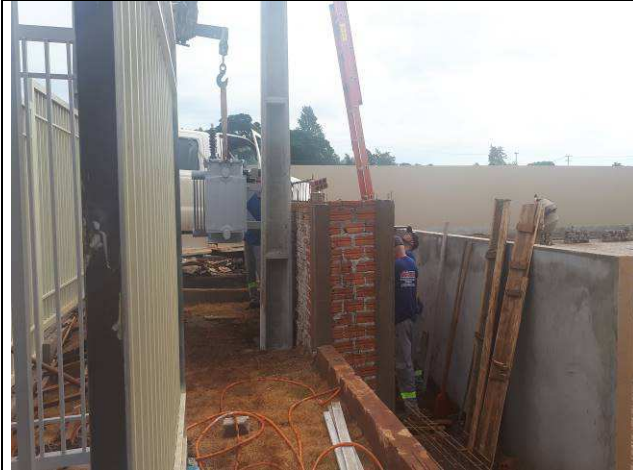
Figura 01E: entrada de energia e transformador

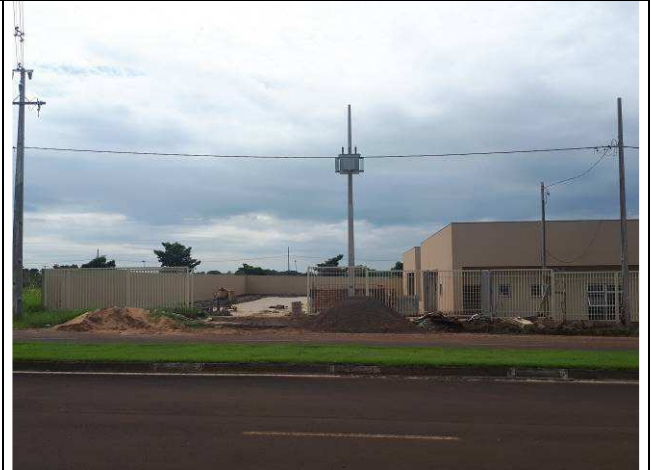
Figura 02E: entrada de energia e transformador

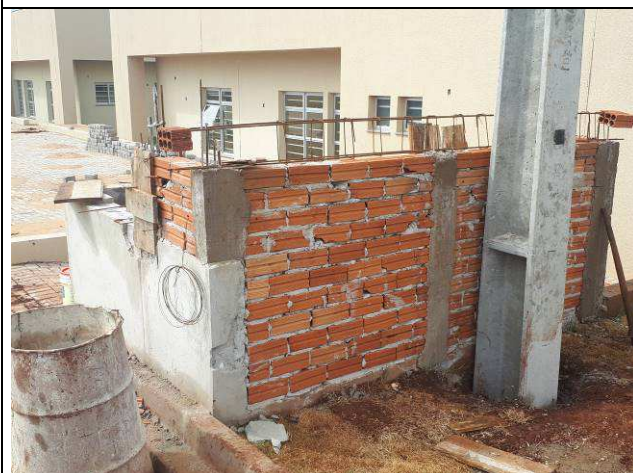
Figura 05E: entrada de energia e transformador

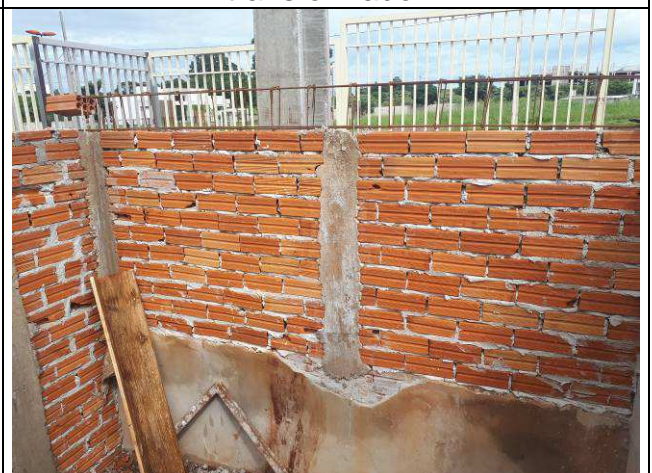
Figura 06E: entrada de energia e transformador

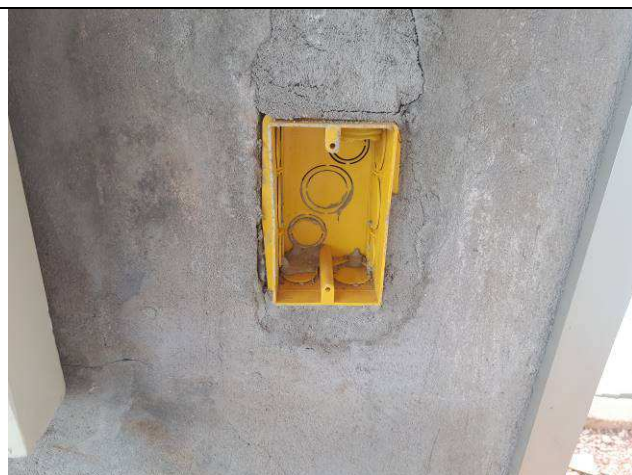
Figura 07E: infraestrutura Guarita

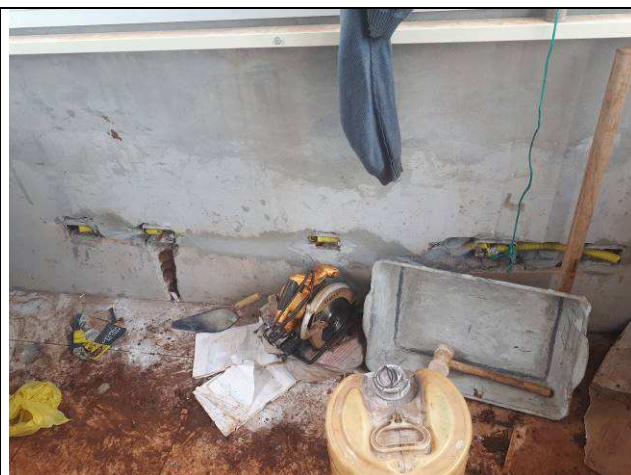
Figura 08E: infraestrutura Guarita

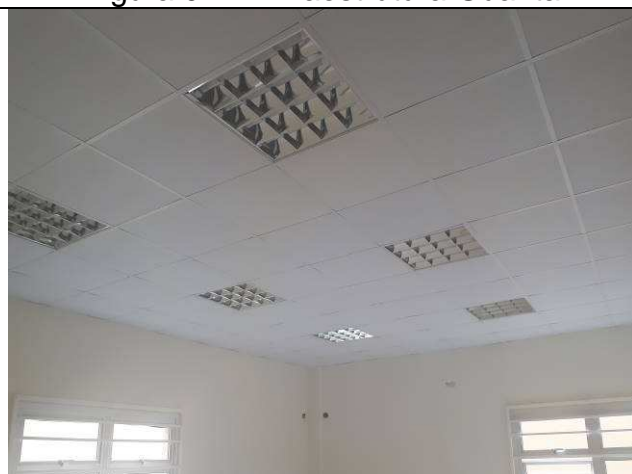
Figura 09E: iluminação interna - luminárias
4 lâmpadas LED

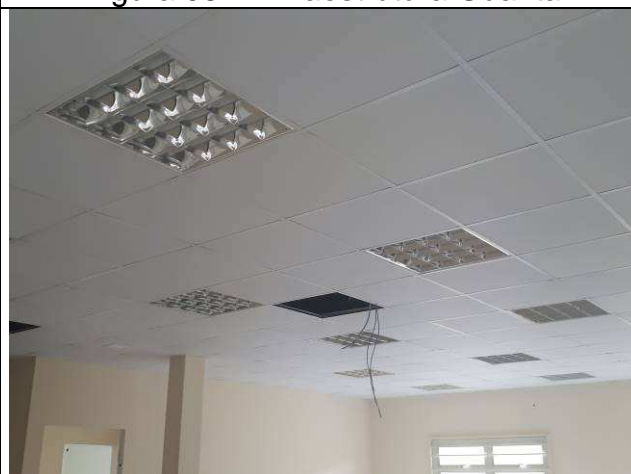
Figura 10E: iluminação interna - luminárias
4 lâmpadas LED

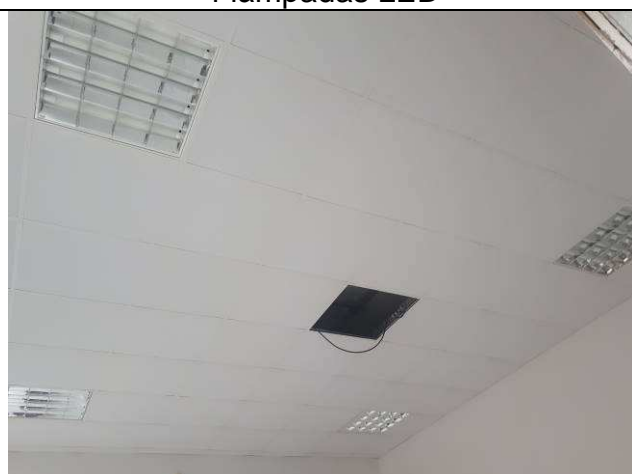
Figura 11E: iluminação interna - luminárias
4 lâmpadas LED

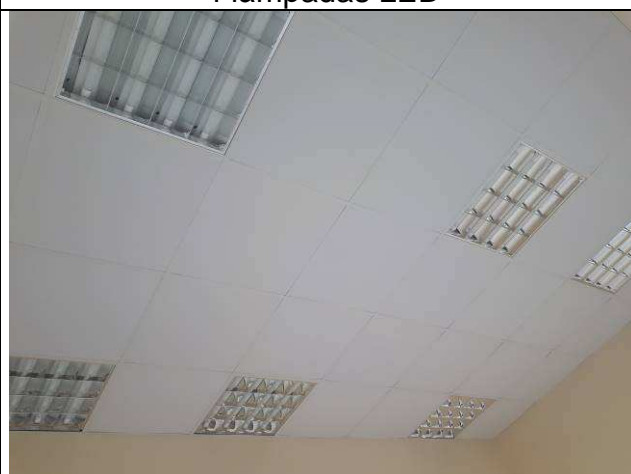
Figura 12E: iluminação interna - luminárias
4 lâmpadas LED

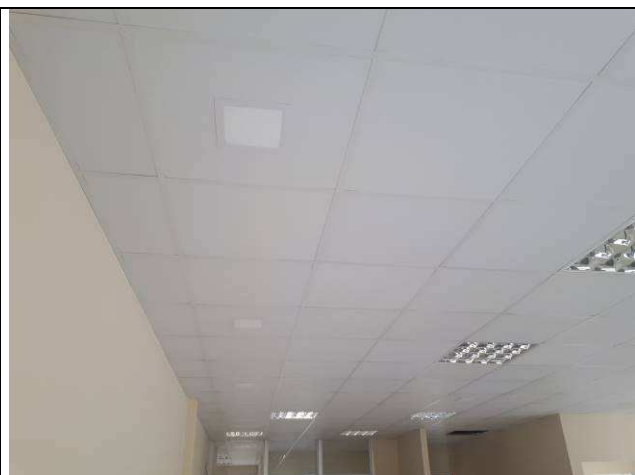
Figura 13E: iluminação interna - luminárias plafon LED

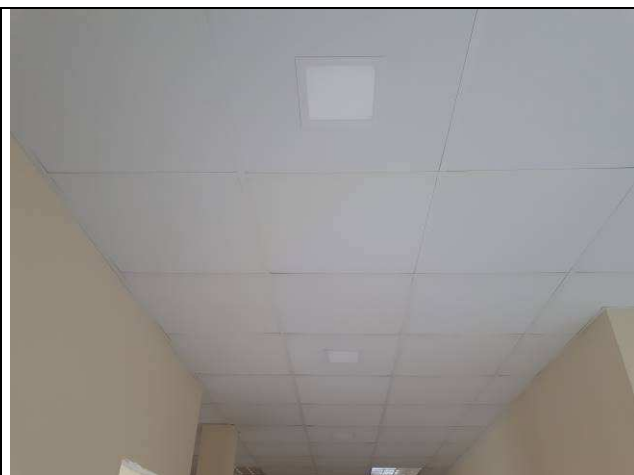
Figura 14E: iluminação interna - luminárias plafon LED

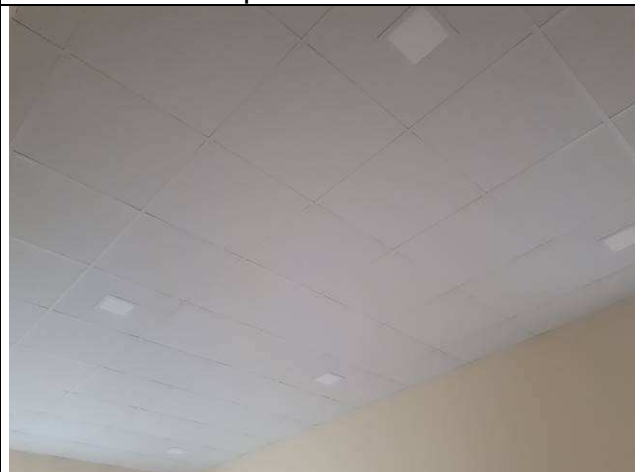
Figura 15E: iluminação interna - luminárias plafon LED

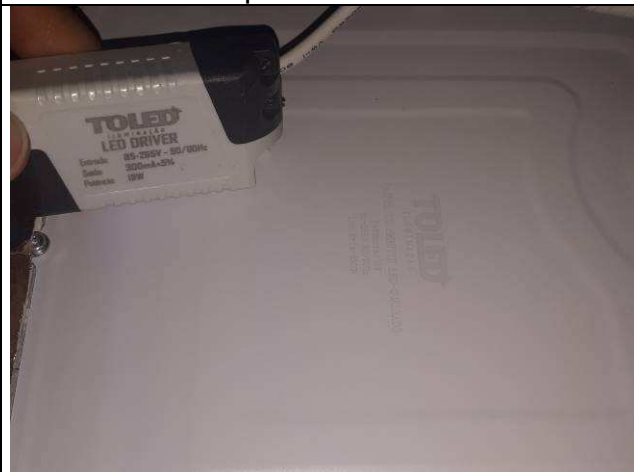
Figura 16E: iluminação interna - luminárias plafon LED

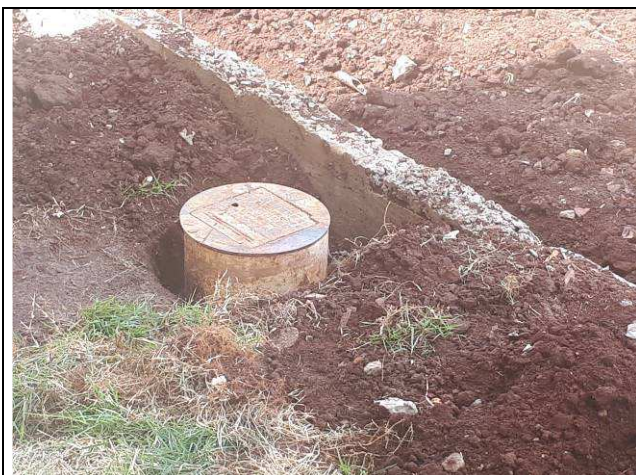
Figura 17E: tampa caixas de inspeção de aterramento

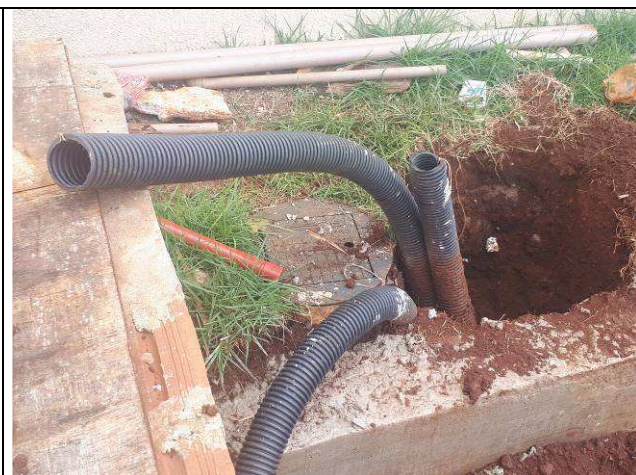
Figura 18E: tampa caixas de inspeção de aterramento
