RELATÓRIO – 3ª MEDIÇÃO

OBRA: **EXECUÇÃO DE OBRA DE CONSTRUÇÃO DO IMÓVEL PARA A VARA DO TRABALHO DE DOIS VIZINHOS**

CONTRATADA: **CONSTRUTORA DINÂMICA LTDA**

TP 03/2018 - Contrato 81/2018 Empenho Inicial - 2018NE0002966	Relatório - 3ª Medição [KLS] Obra Nº 61 NAO	Página 1 de 18
--	--	----------------

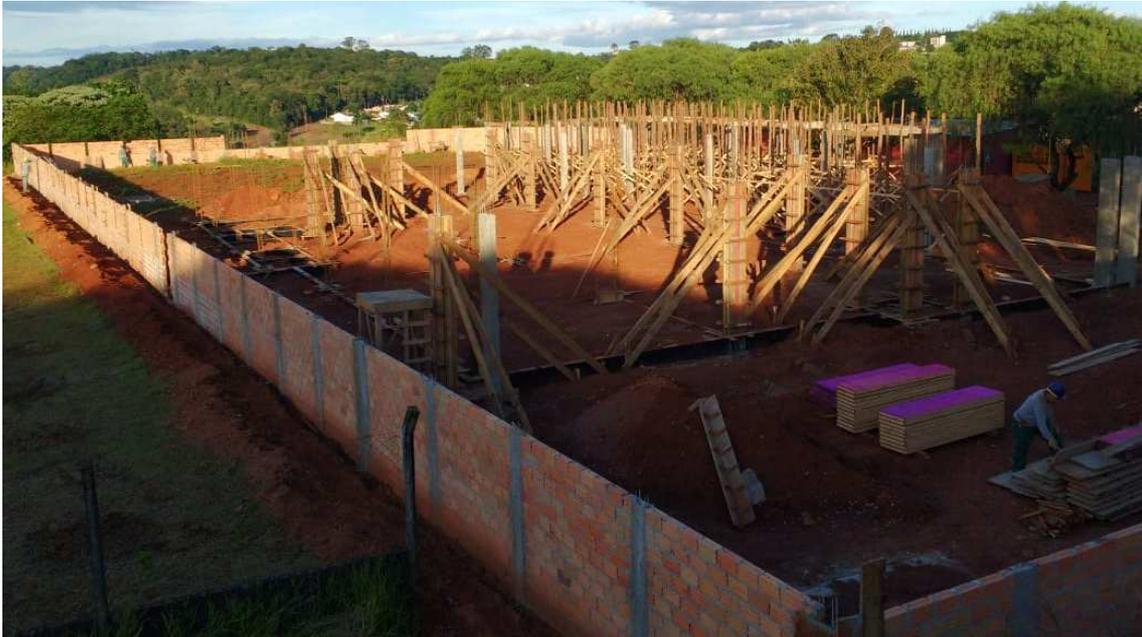
Figura 1 – Visão geral da obra

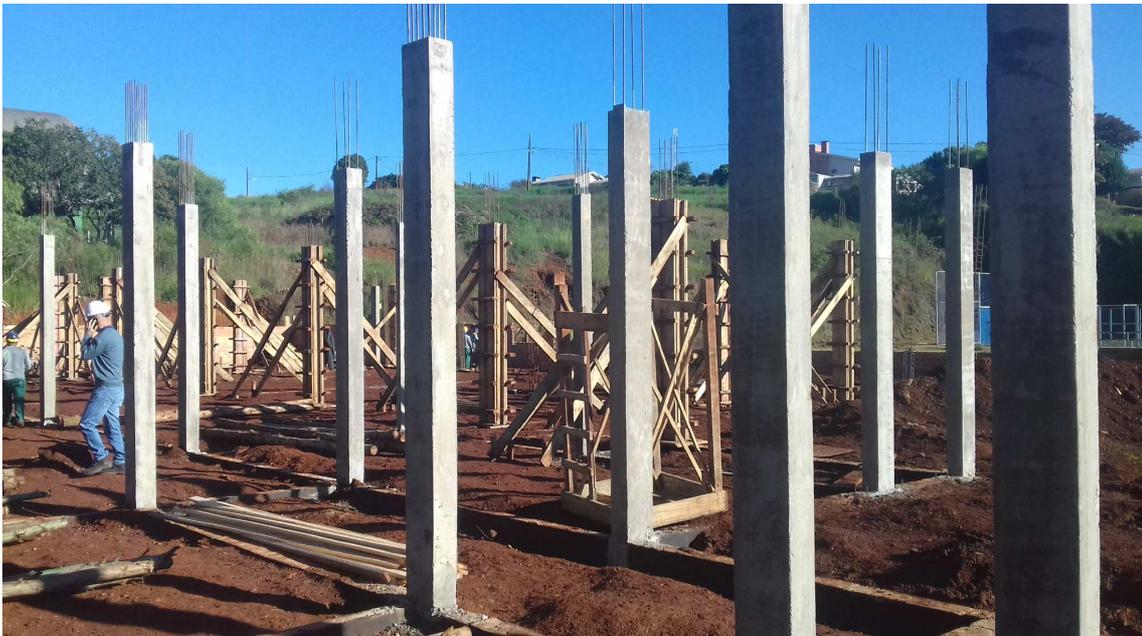
Figura 2 – Execução de pilares
