## **RELATÓRIO – 23ª MEDIÇÃO**

**OBRA: EXECUÇÃO DE OBRA DE CONSTRUÇÃO DO IMÓVEL PARA O FÓRUM TRABALHISTA DE TOLEDO.**

**CONTRATADA: P.R.P. EMPREENDIMENTOS E CONSTRUÇÃO CIVIL LTDA - ME.**

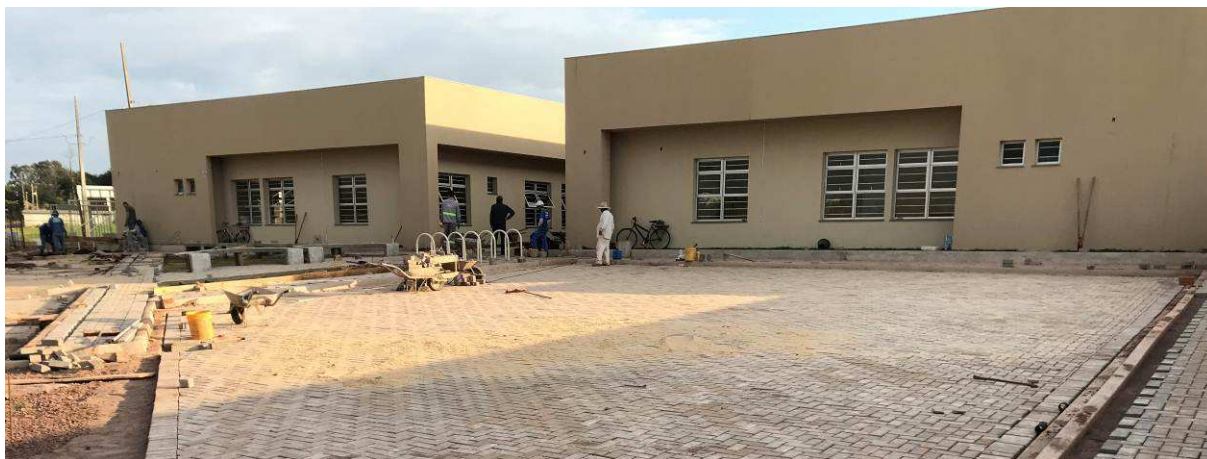
Figura 1 – Fórum - Vista externa - Frente.

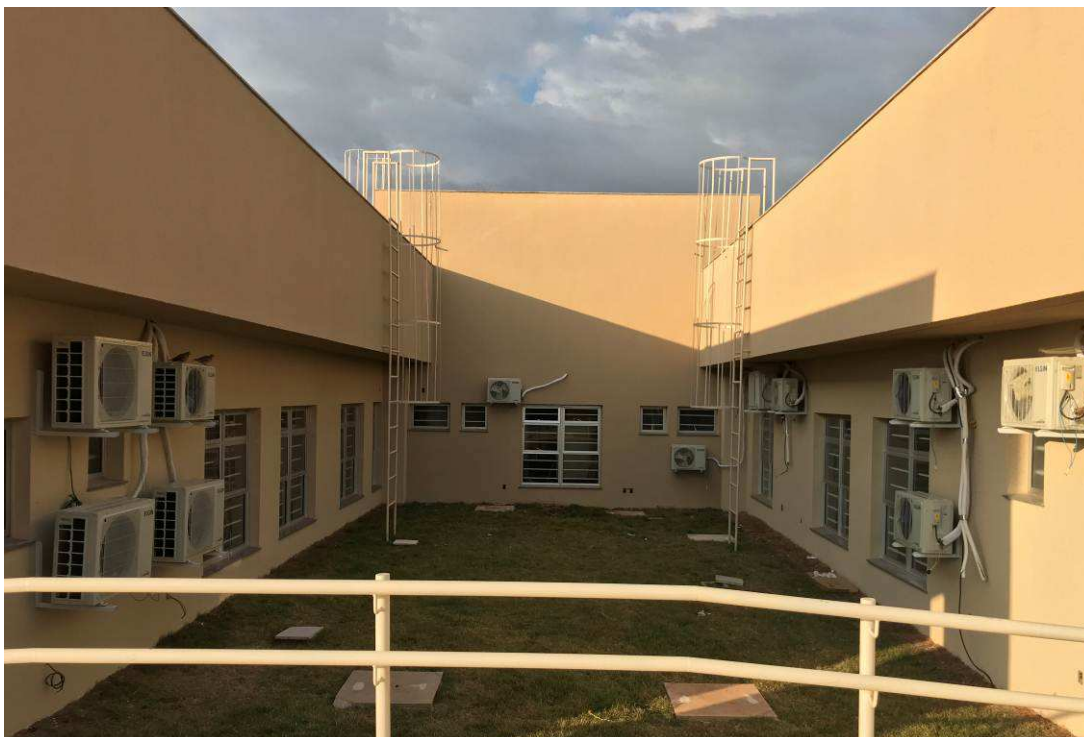
Figura 2 – Fórum - Vista externa - Fundos.

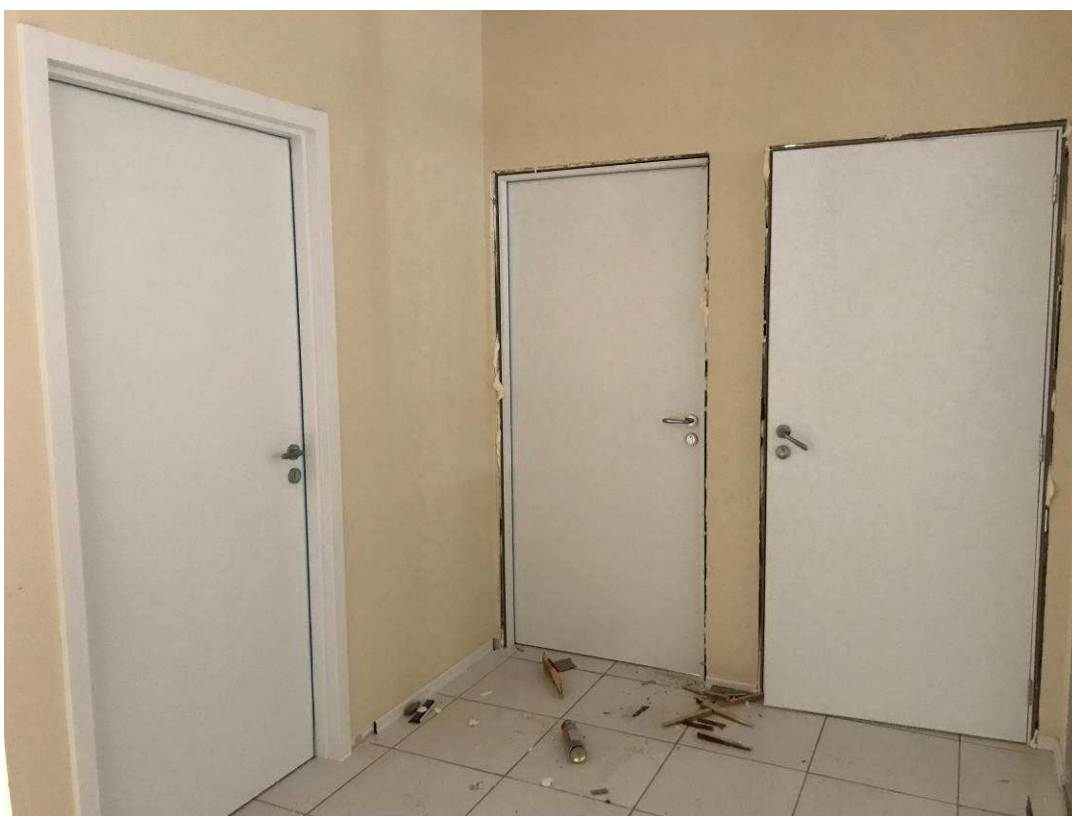
Figura 3 – Fórum - Vista interna - Instalação das portas.

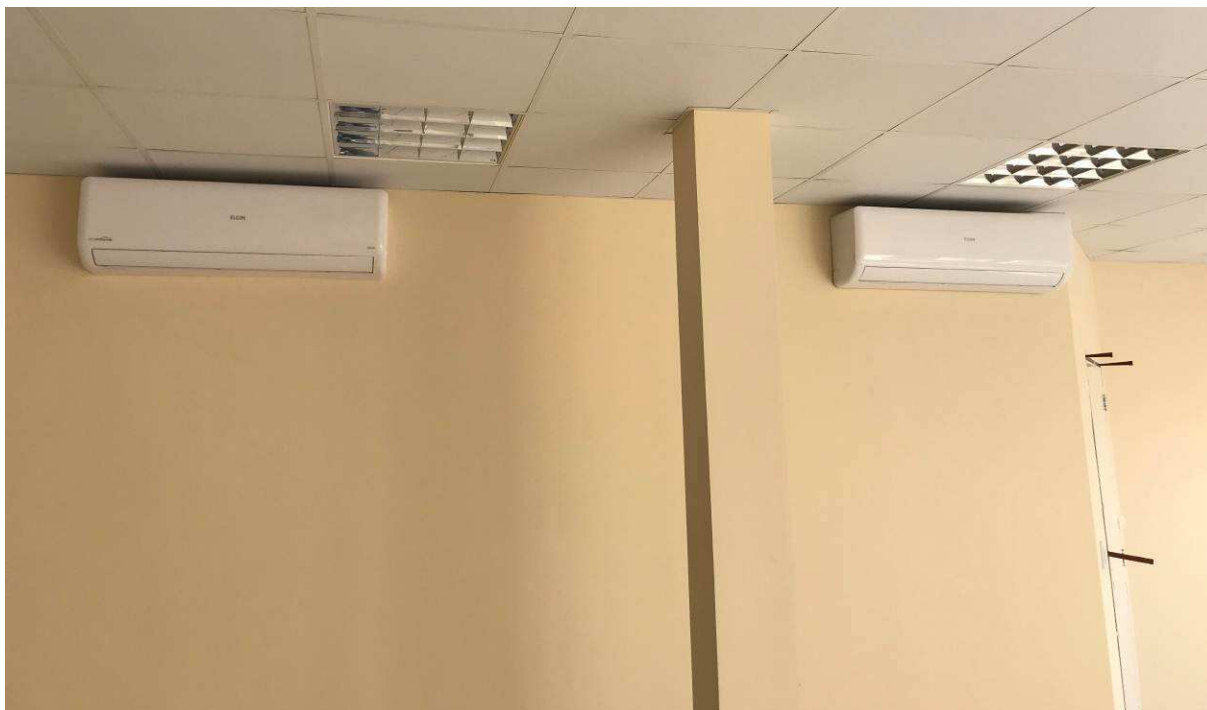
Figura 4 – Fórum - Vista interna - Evaporadoras dos equipamentos split.

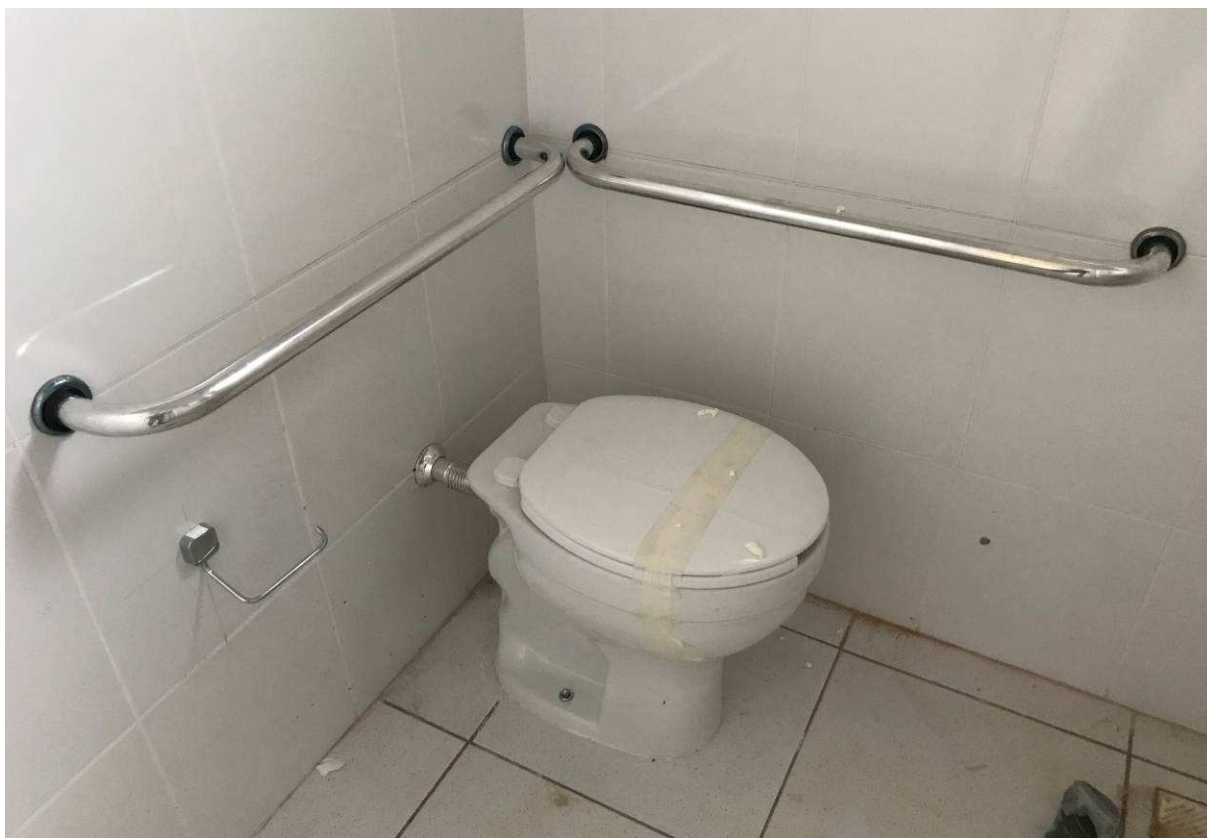
Figura 5 – Fórum - Vista interna - Banheiros.
