RELATÓRIO FOTOGRÁFICO – 1ª MEDIÇÃO

OBRA: **EXECUÇÃO DA REFORMA DA VARA DO TRABALHO DE ROLÂNDIA**

CONTRATADA: **PORTO BLANCO CONSTRUÇÕES LTDA**

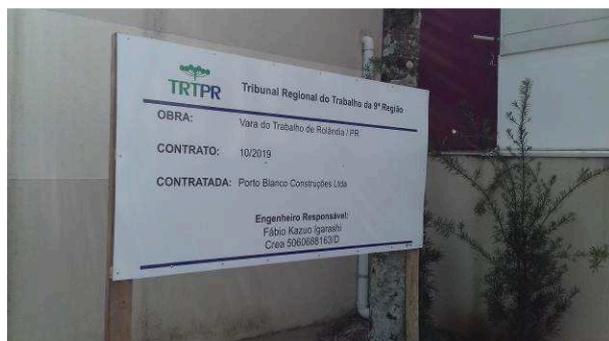
Figura 01C: Placa de obra

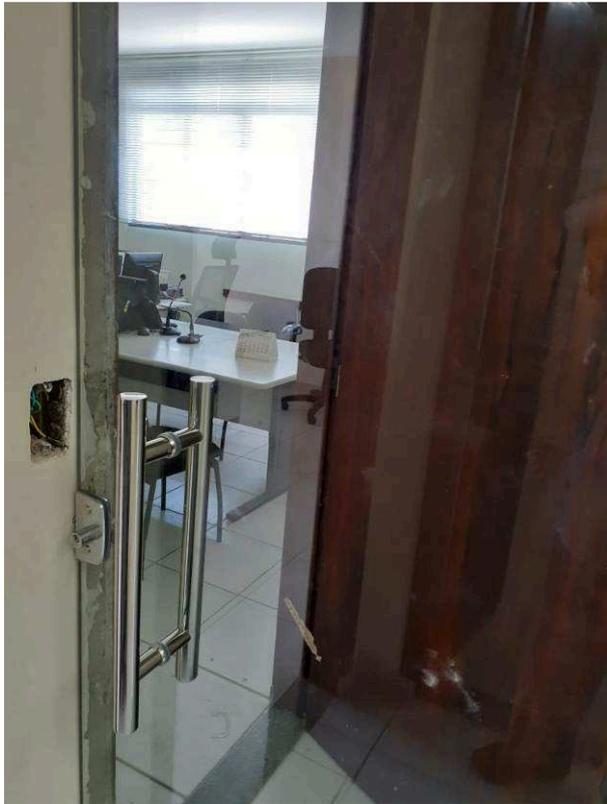
Figura 02C: Porta de vidro temperado – sala de audiência 2

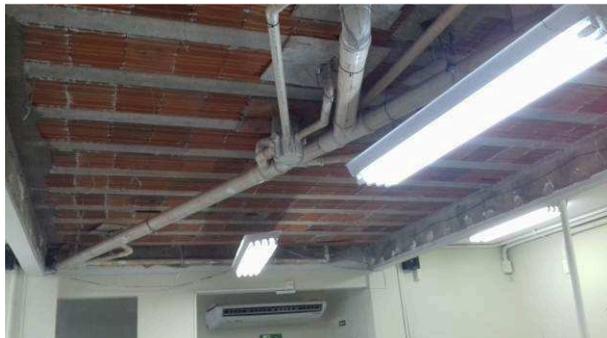
Figura 03C: Demolição de forro na secretaria

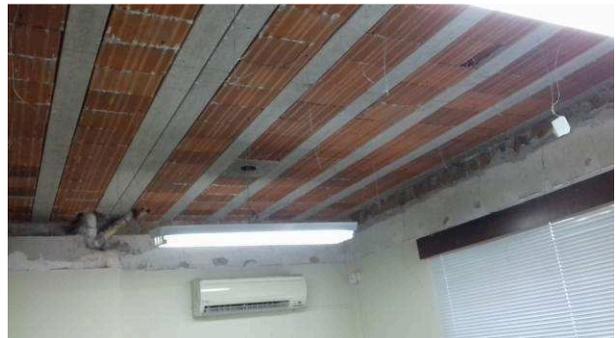
Figura 04C: Demolição de forro na sala dos assistentes

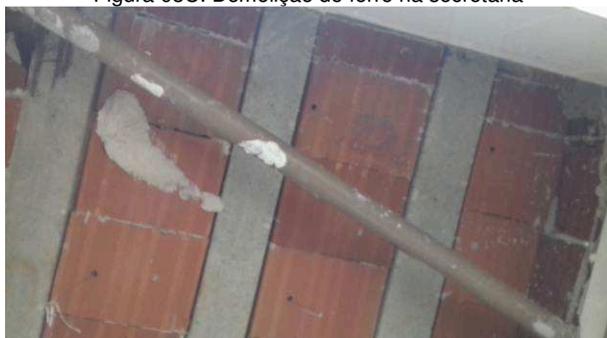
Figura 05C: Demolição de forro no BWC masculino

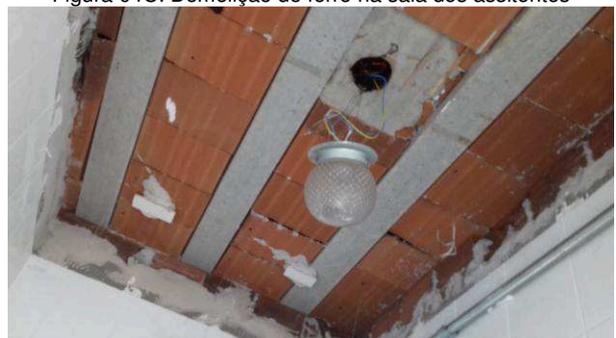
Figura 06C: Demolição de forro no BWC feminino

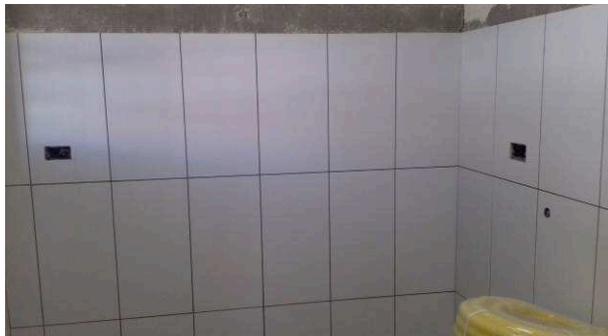
Figura 07C: Instalação de Azulejo na copa (antiga sala técnica)

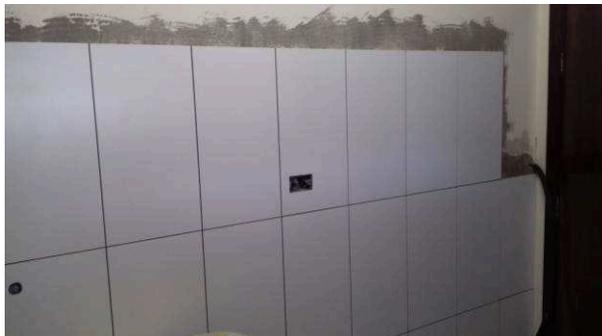
Figura 08C: Instalação de Azulejo na copa (antiga sala técnica)

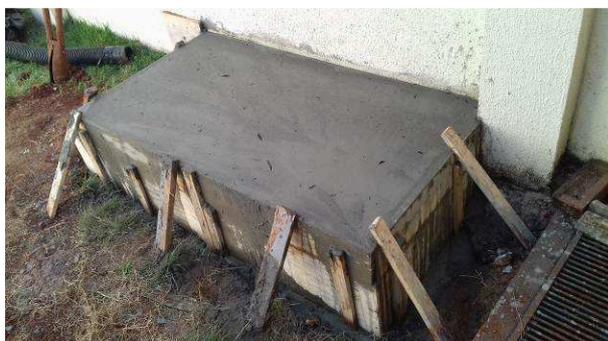
Figura 09C: Execução da base para reservatório de reuso - detalhe da fôrma

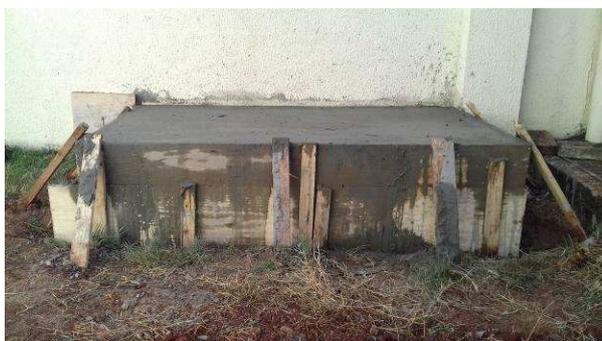
Figura 10C: Execução da base para reservatório de reuso - detalhe da fôrma

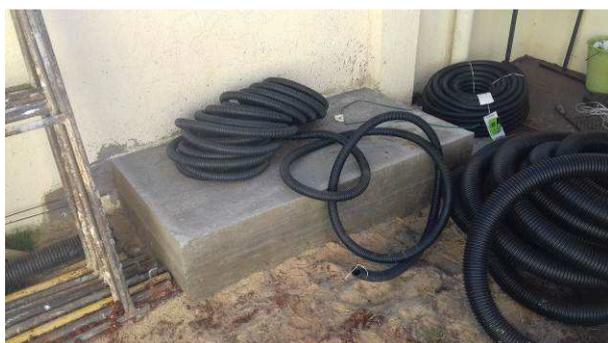
Figura 11C: Base já concretada e seca

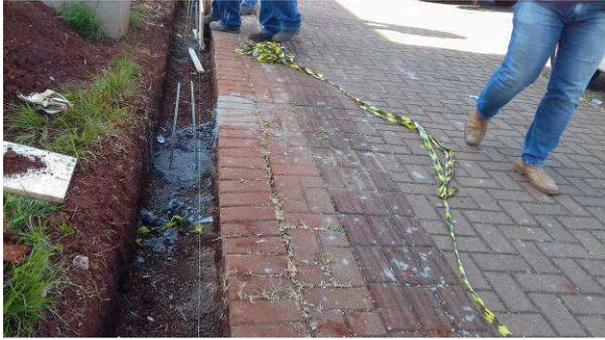
Figura 12C: Vala com estacas já concretadas - Região do gradil frontal

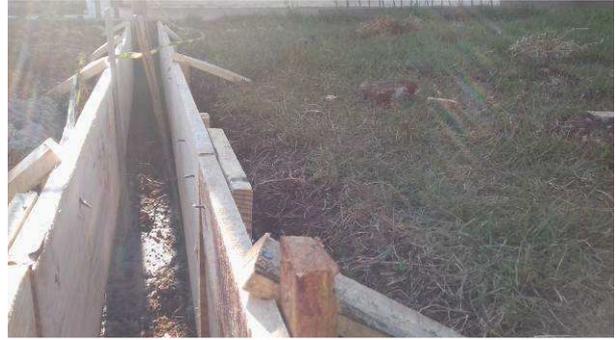
Figura 13C: Preparo de fôrmas para as baldrames do gradil frontal

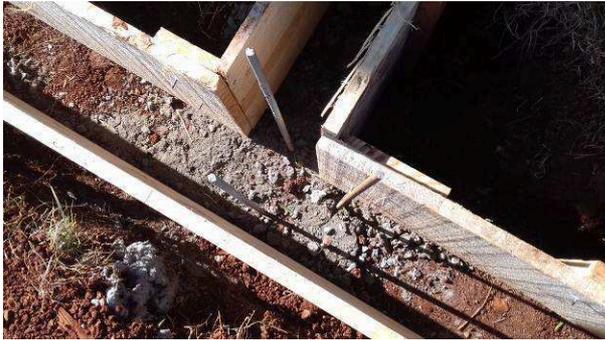
Figura 14C: Detalhe de estaca concretada e espera metálica, em fôrma para baldrame

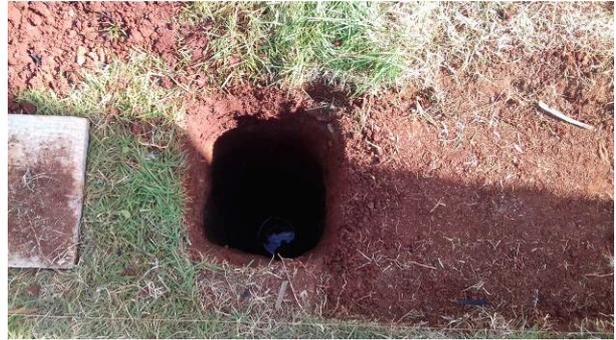
Figura 15C: Broca antes da concretagem

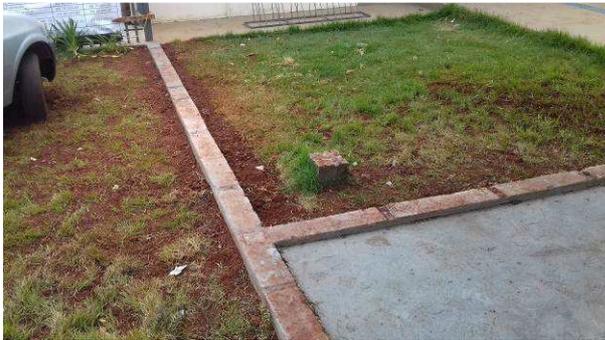
Figura 16C: Vigas baldrames já concretadas e, também, base para lixeira

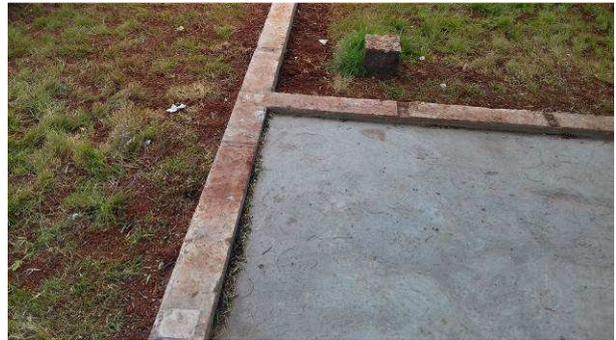
Figura 17C: Vigas baldrames já concretadas e, também, base para lixeira

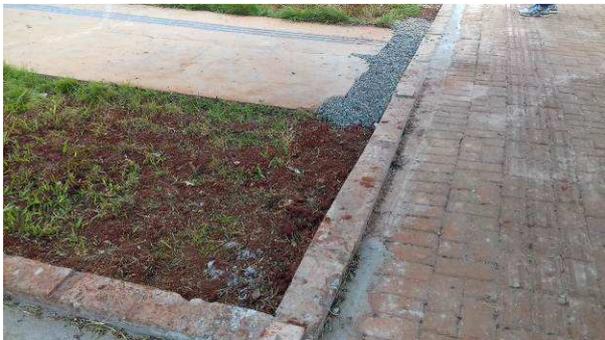
Figura 18C: Vigas baldrames já concretadas na parte frontal do imóvel - gradil

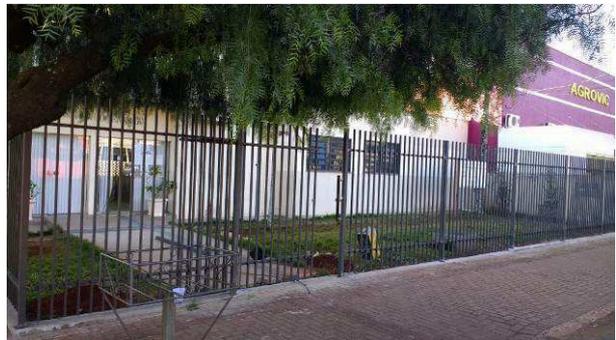
Figura 19C: Gradil instalado – vista frontal

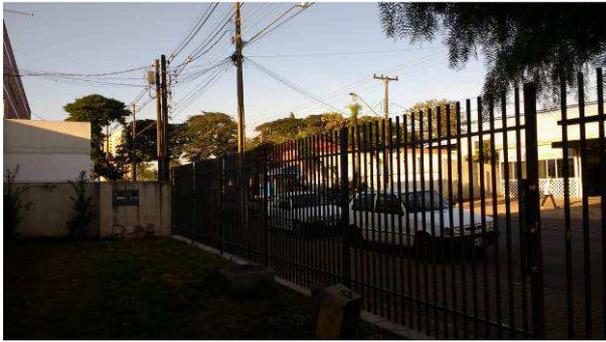
Figura 20C: Gradil instalado – visão pelo lado de dentro do imóvel

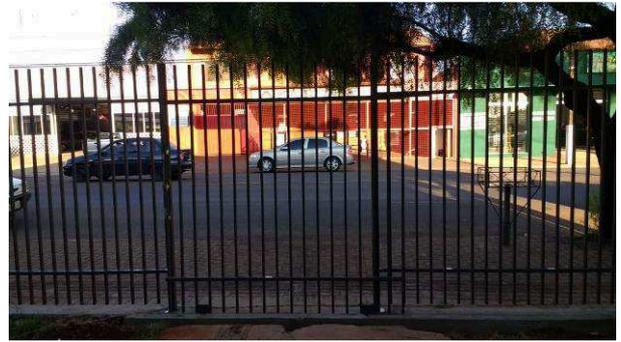
Figura 21C: Detalhe do portão de pedestres, ainda sem automação

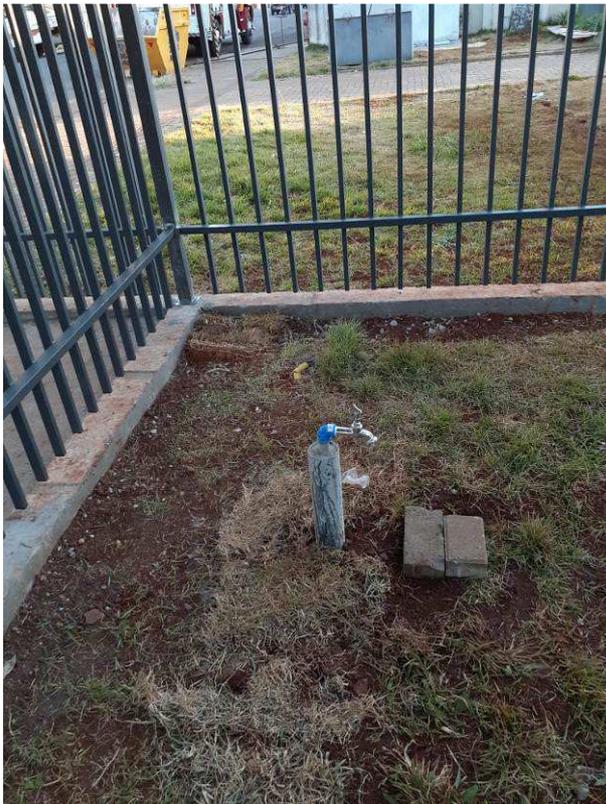
Figura 22C: Torneira de jardim, instalada junto à base para a lixeira

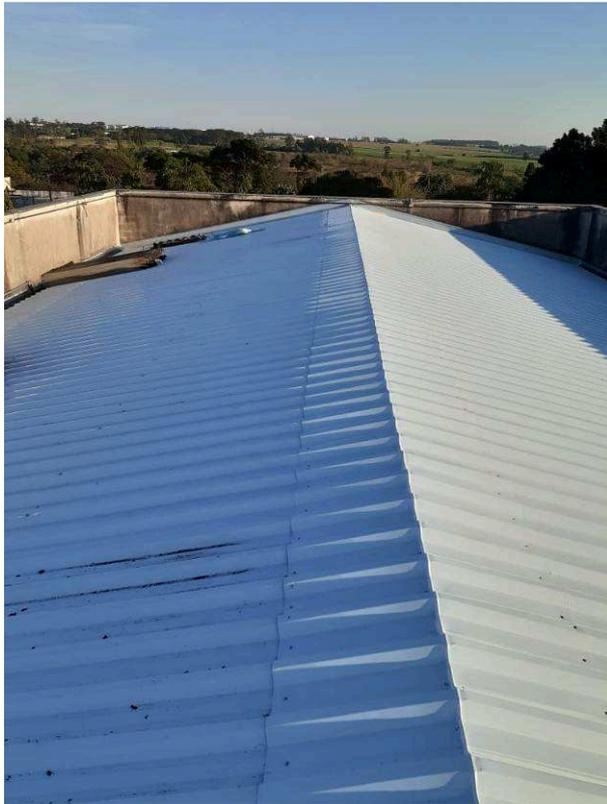
Figura 23C: Cobertura do prédio principal

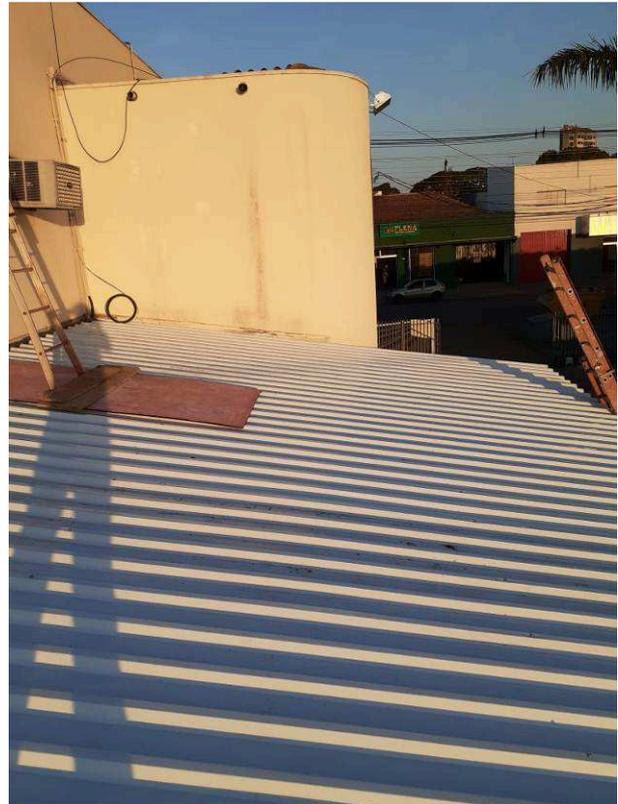
Figura 24C: Cobertura do estacionamento

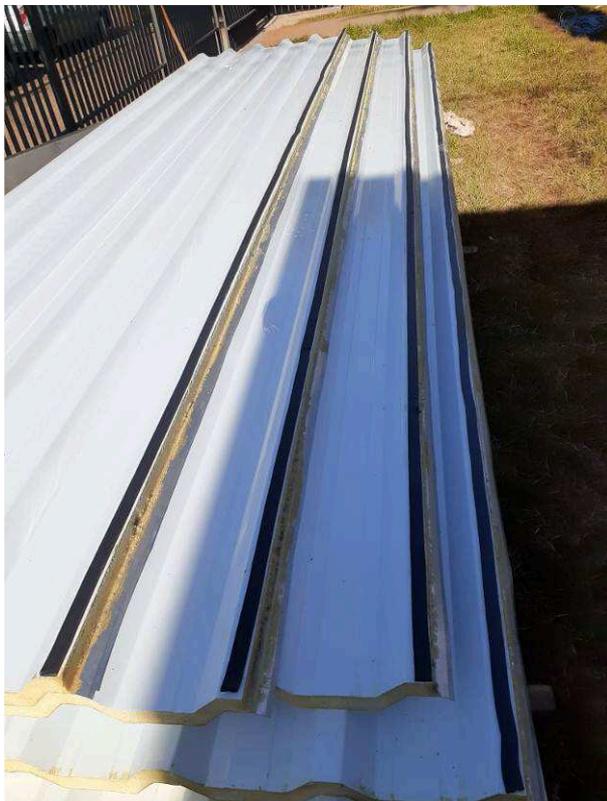
Figura 25C: Detalhe das telhas sanduíche

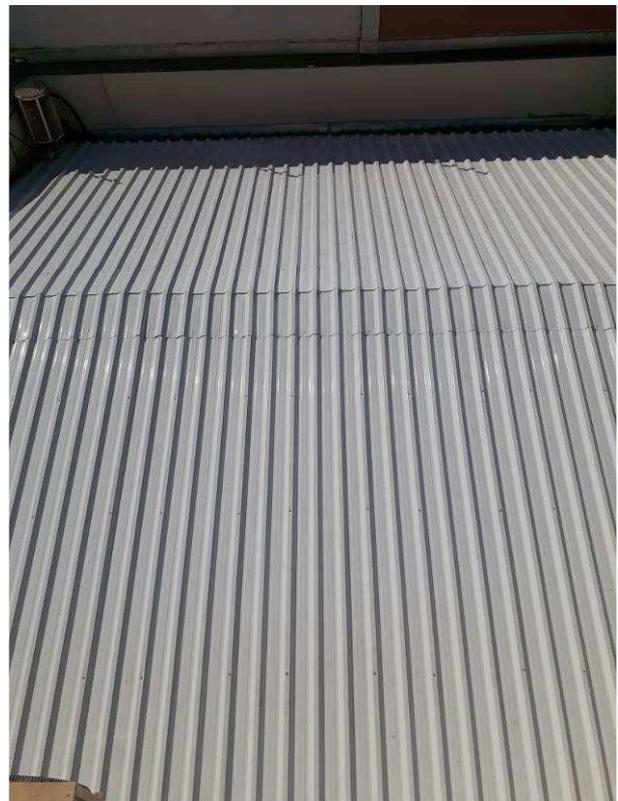
Figura 26C: Cobertura do PAB

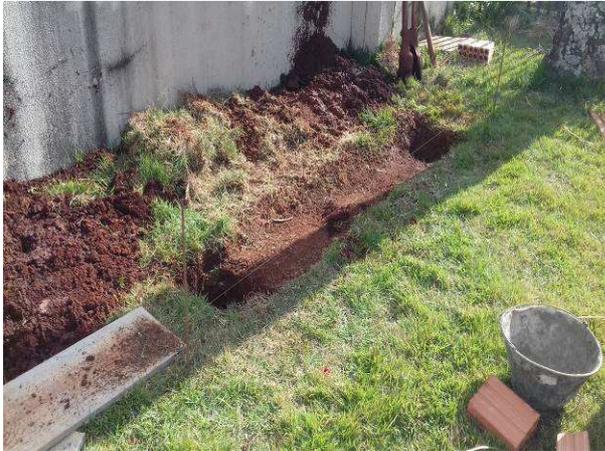
Figura 01E - Preparação para padrão de entrada de energia

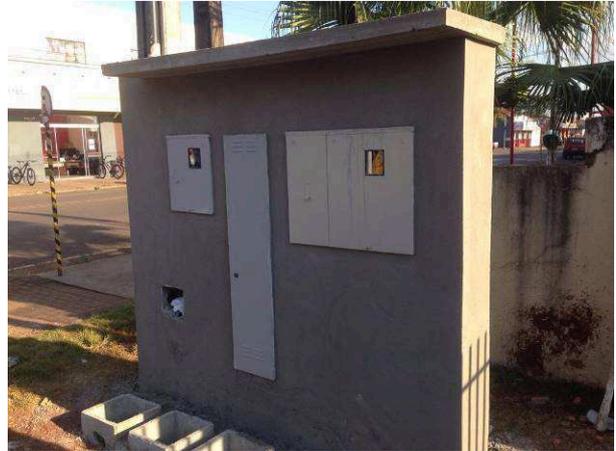
Figura 02E - Padrão de entrada de energia executado

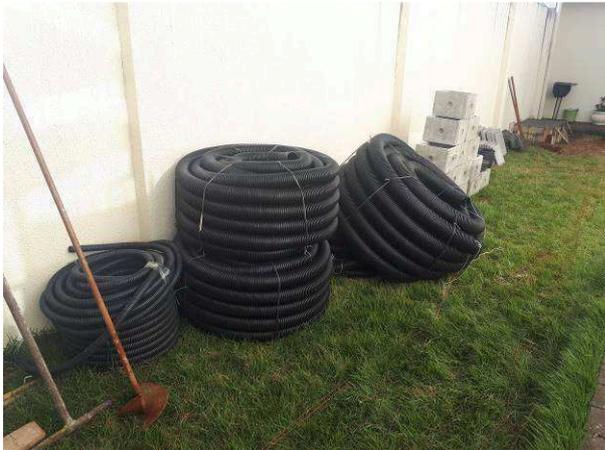
Figura 03E - Materiais para infraestrutura externa (elétrica e lógica)

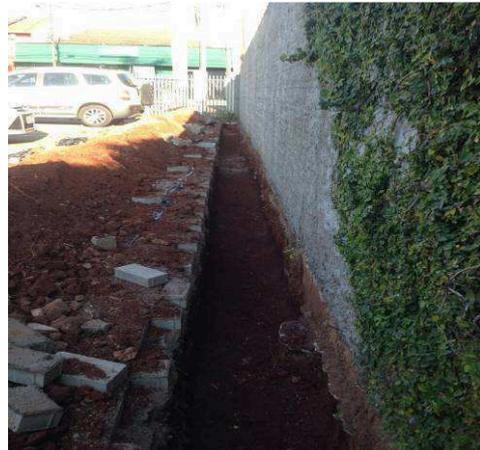
Figura 04E - Execução da infraestrutura externa (elétrica e lógica)

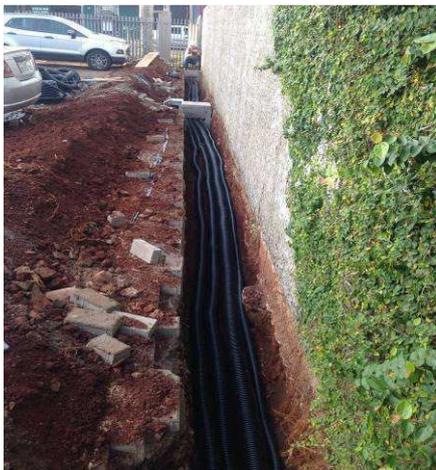
Figura 05E - Execução da infraestrutura externa (elétrica e lógica)

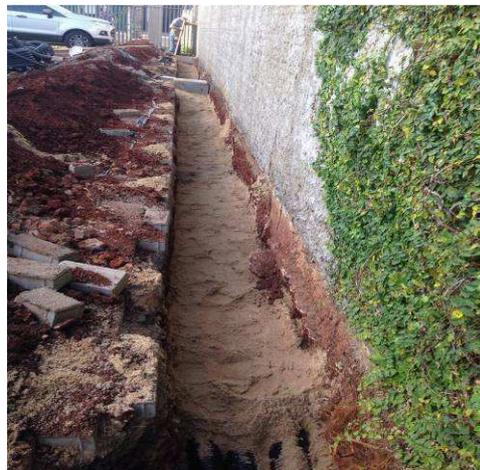
Figura 06E - Execução da infraestrutura externa (elétrica e lógica)

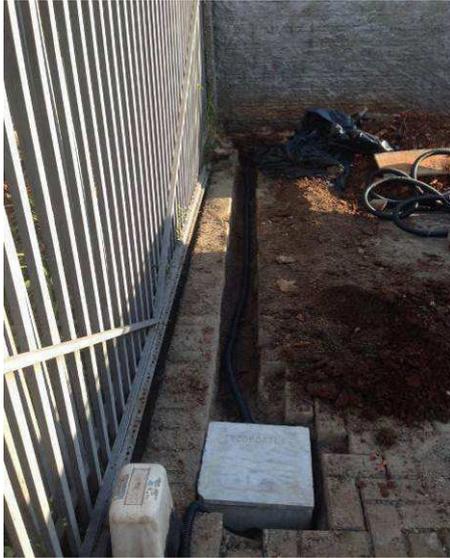
Figura 07E - Execução da infraestrutura externa (elétrica e lógica)

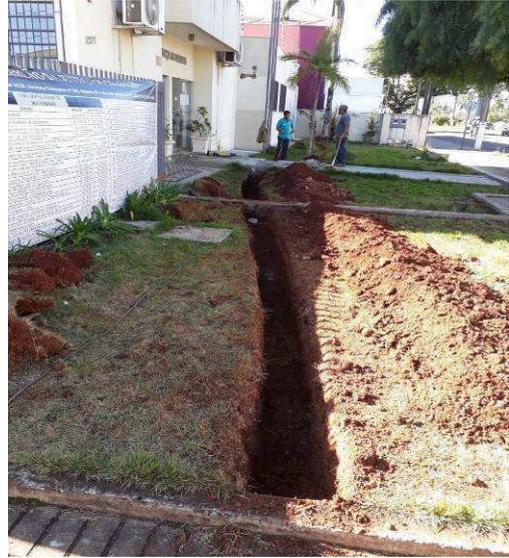
Figura 08E - Execução da infraestrutura externa (elétrica PAB)

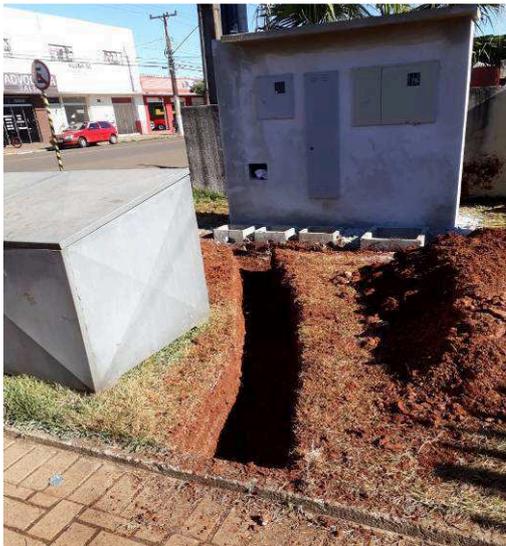
Figura 09E - Execução da infraestrutura externa (elétrica PAB)

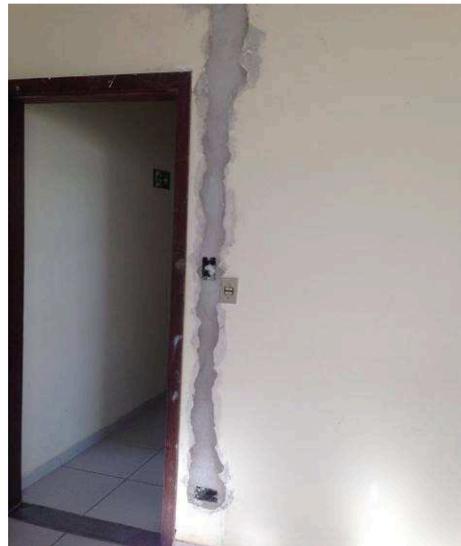
Figura 10E - Execução da infraestrutura interna (elétrica)

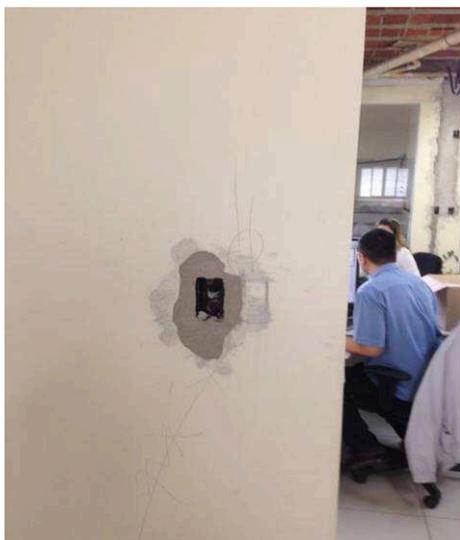
Figura 11E - Execução da infraestrutura interna (elétrica)

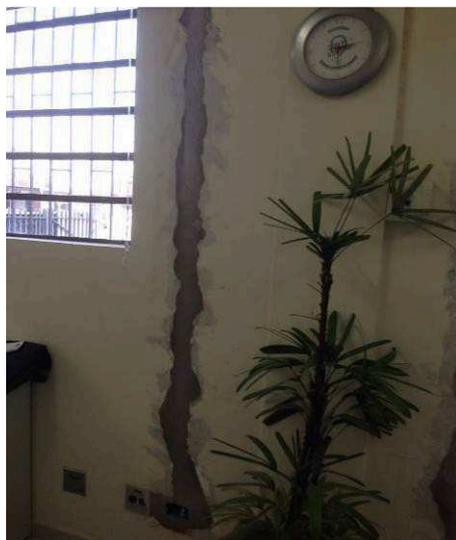
Figura 12E - Execução da infraestrutura interna (elétrica e lógica)

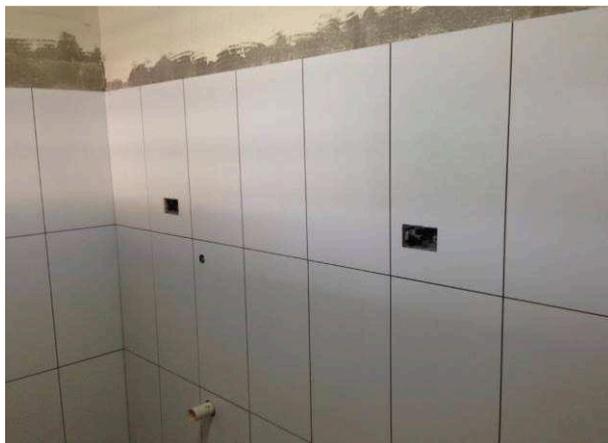
Figura 13E - Execução da infraestrutura interna (elétrica)

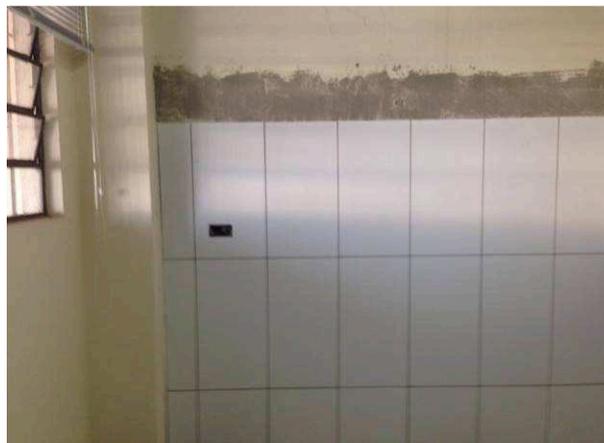
Figura 14E - Execução da infraestrutura interna (elétrica)

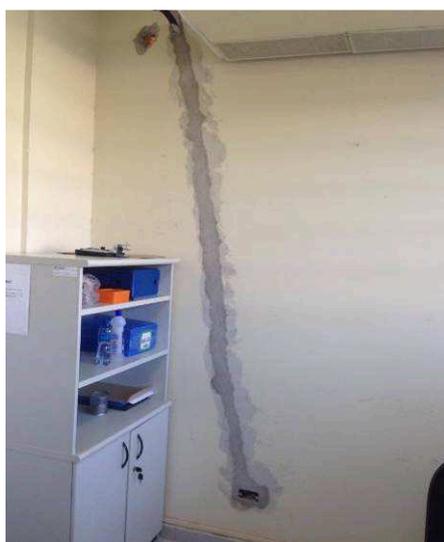
Figura 15E - Execução da infraestrutura interna (elétrica)

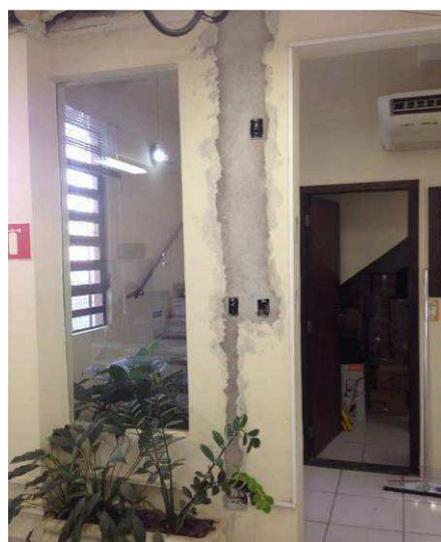
Figura 16E - Execução da infraestrutura interna (elétrica e lógica)

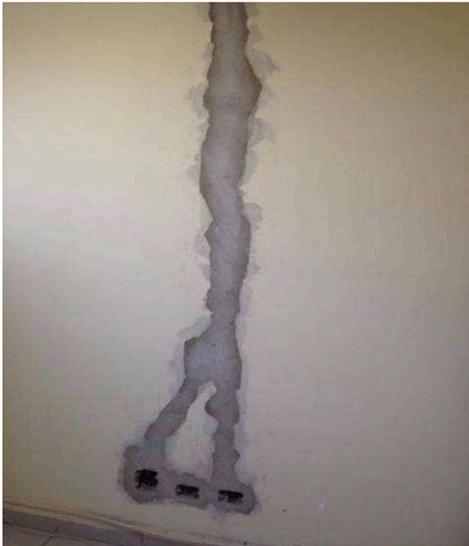
Figura 17E - Execução da infraestrutura interna (elétrica e lógica)

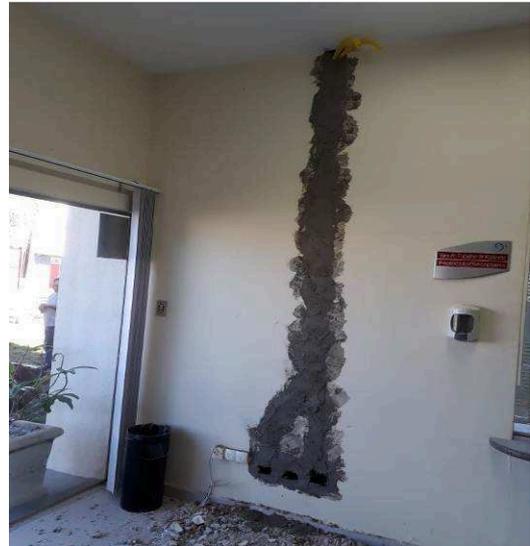
Figura 18E - Execução da infraestrutura interna (elétrica e lógica)

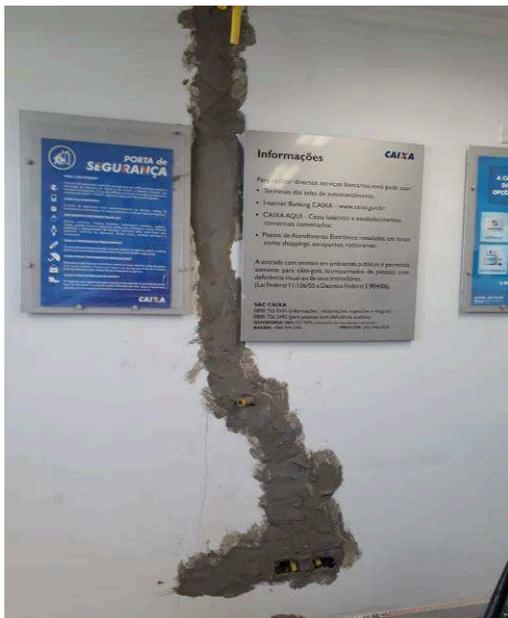
Figura 19E - Execução da infraestrutura interna (elétrica e lógica)

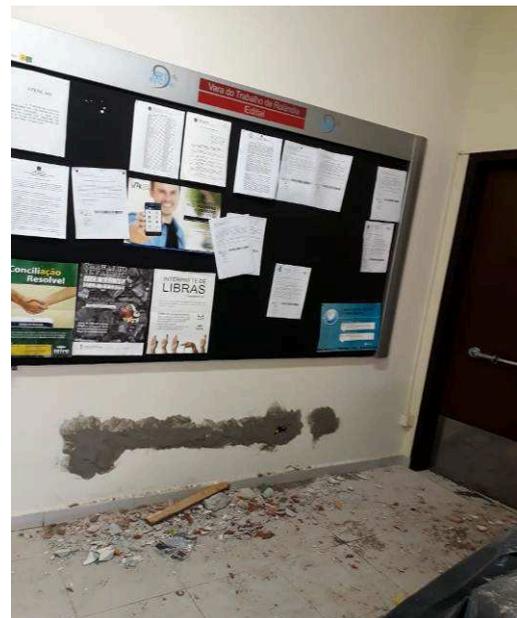
Figura 20E - Execução da infraestrutura interna (elétrica e lógica)

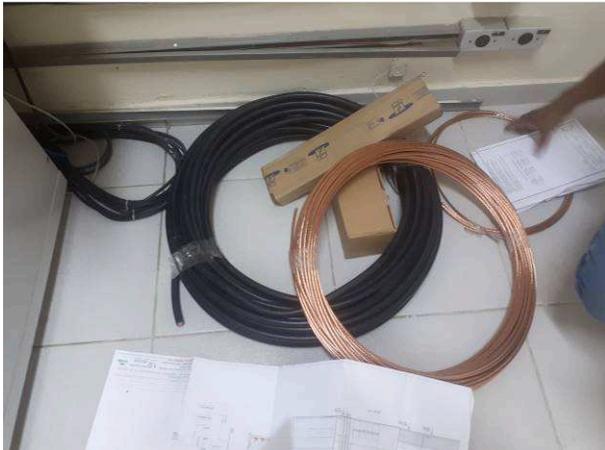
Figura 21E - Materiais para execução de malha de aterramento

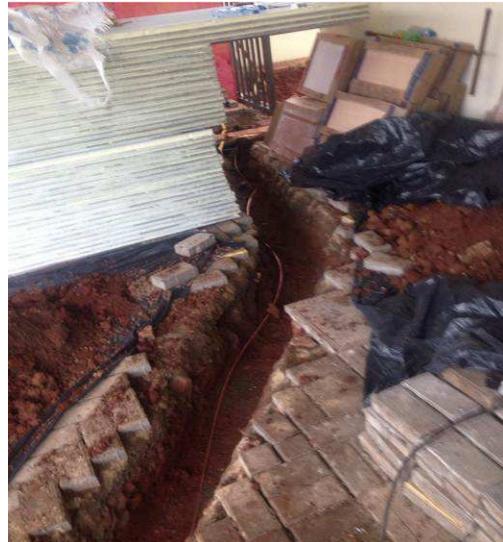
Figura 22E - Execução da malha de aterramento para SPDA

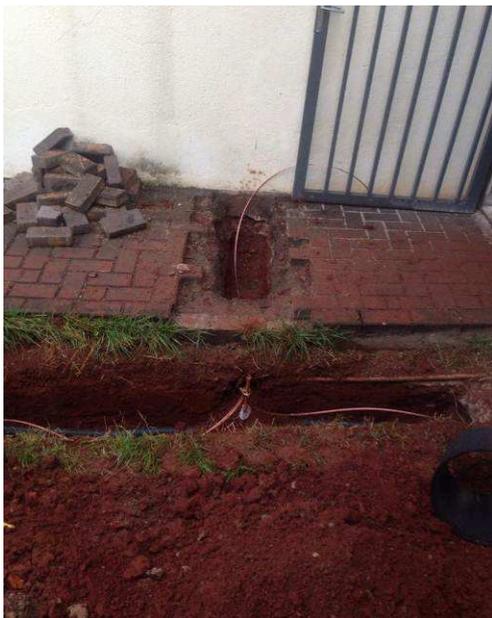
Figura 23E - Execução da malha de aterramento para SPDA, incluindo haste cooperweld e caixa de inspeção

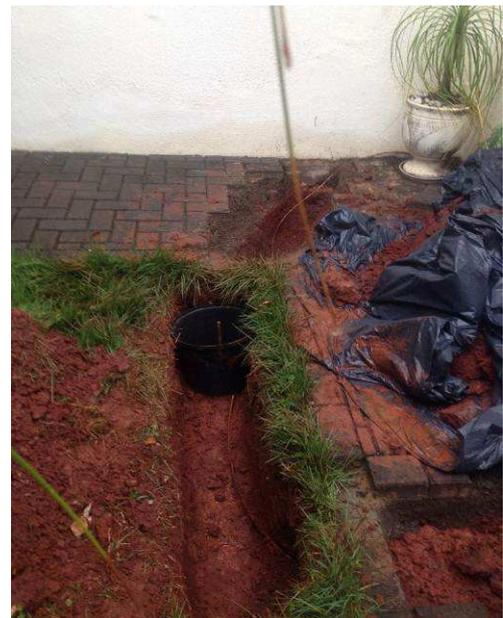
Figura 24E - Execução da malha de aterramento para SPDA, incluindo haste cooperweld e caixa de inspeção

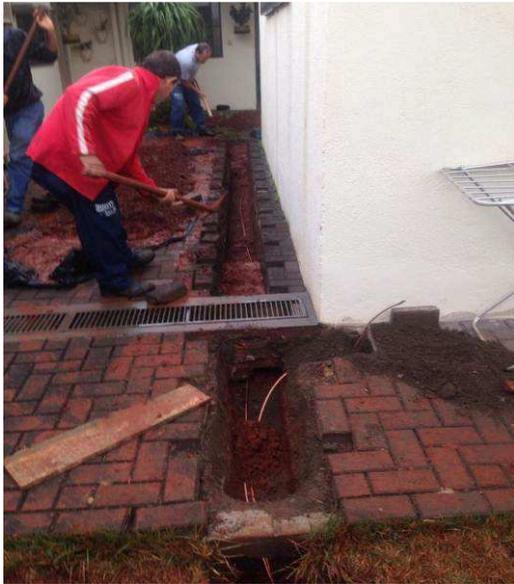
Figura 25E - Execução da malha de aterramento para SPDA, incluindo haste cooperweld e caixa de inspeção

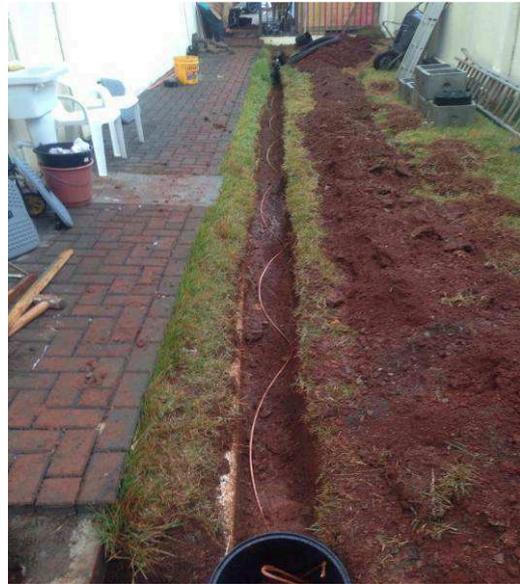
Figura 26E - Execução da malha de aterramento para SPDA, incluindo haste cooperweld e caixa de inspeção

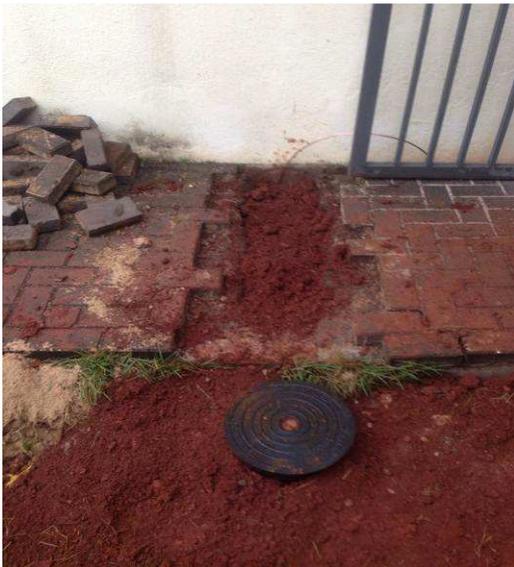
Figura 27E - Execução da malha de aterramento para SPDA, incluindo haste cooperweld e caixa de inspeção

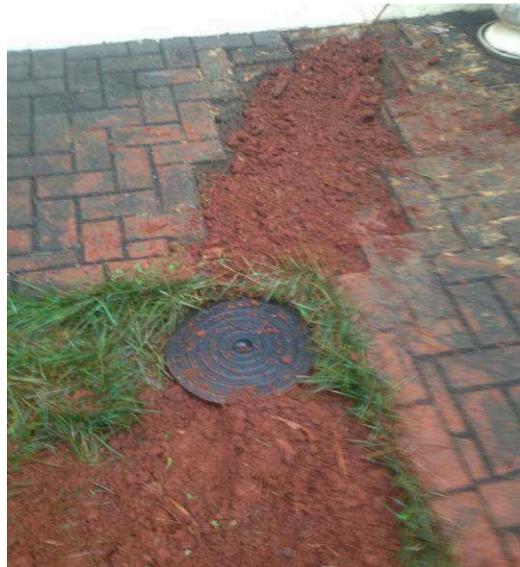
Figura 28E - Execução da malha de aterramento para SPDA, incluindo haste cooperweld e caixa de inspeção
