RELATÓRIO FOTOGRÁFICO – 5ª MEDIÇÃO

OBRA: EXECUÇÃO DE OBRA DE CONSTRUÇÃO DO IMÓVEL PARA A VARA DO TRABALHO DE DOIS VIZINHOS

CONTRATADA: CONSTRUTORA DINÂMICA LTDA

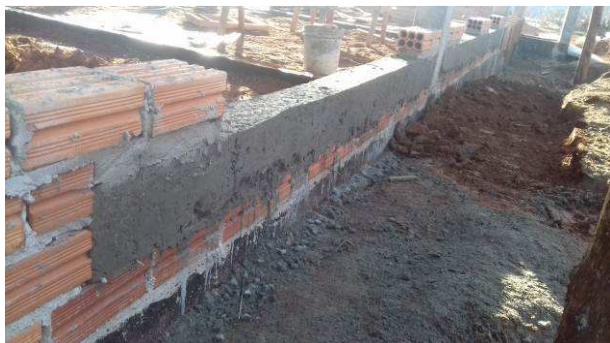
Figura 01C: Detalhe de contraverga em janela da sala de perícias

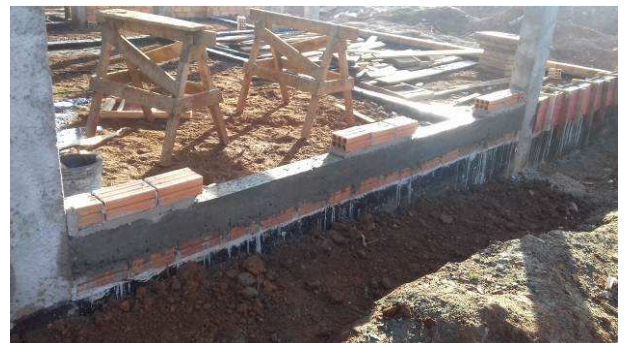
Figura 02C: Detalhe de contravergas em janelas da sala múltiplo uso

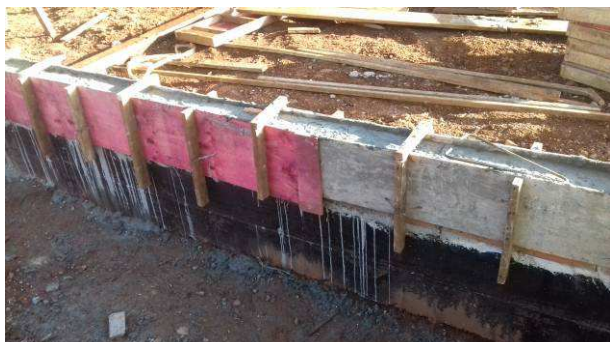
Figura 03C: Contraverga logo após concretagem

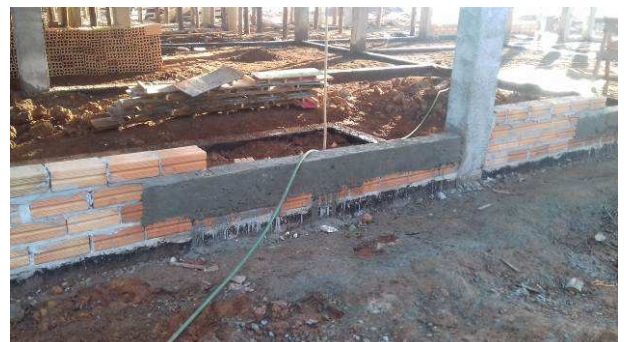
Figura 04C: Detalhe de contraverga em janela da sala da OAB

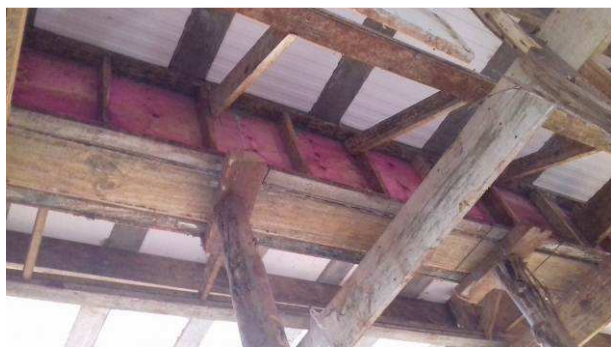
Figura 05C: Fôrma e escoramento de viga e laje

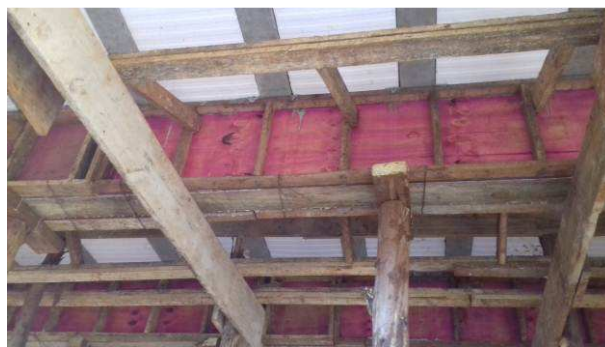
Figura 06C: Fôrma e escoramento de viga e laje

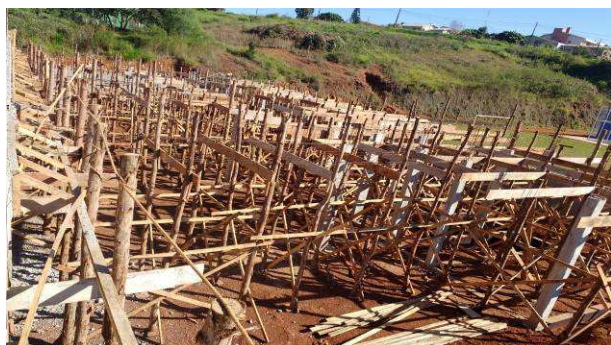
Figura 07C: Visão do início do escoramento de vigas e lajes – parte posterior da obra

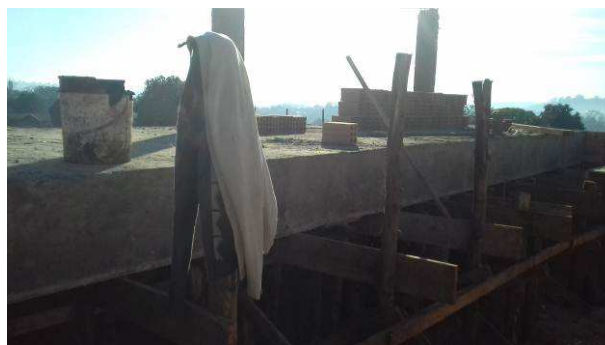
Figura 08C: Vigas e laje do barrilete, após concretagem

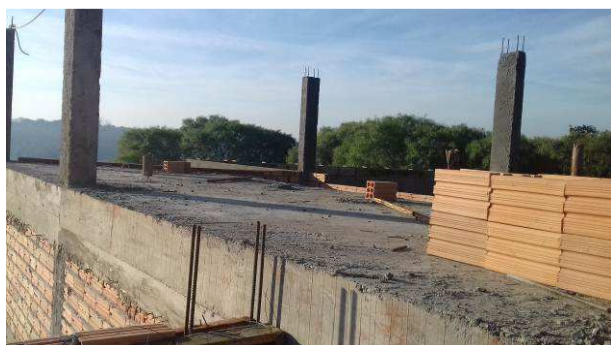
Figura 09C: Vigas e laje da cobertura, além de pilaretes do barrilete

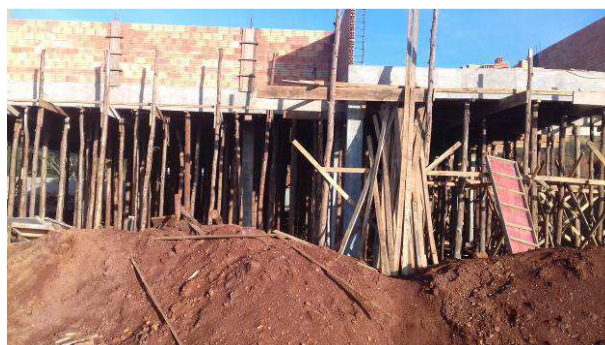
Figura 10C: Vigas de cobertura e pilaretes da platibanda

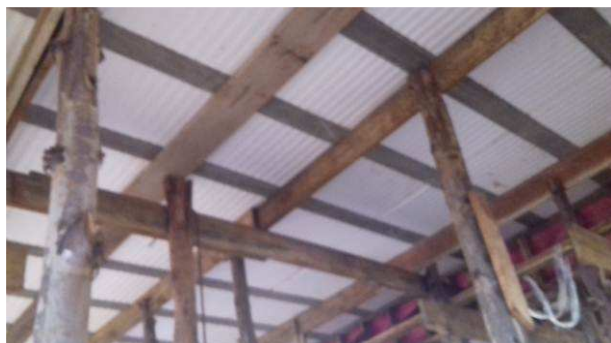
Figura 11C: Detalhe de vigotas, EPS e escoramento da laje

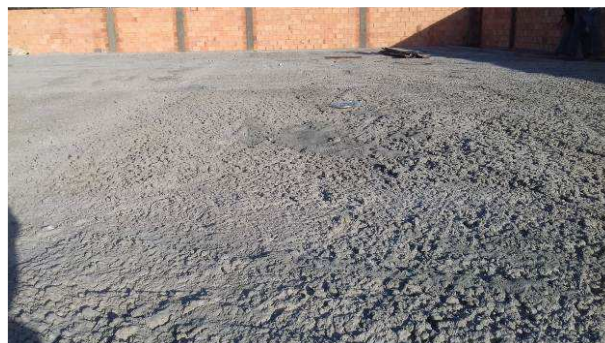
Figura 12C: Laje de cobertura, após concretagem

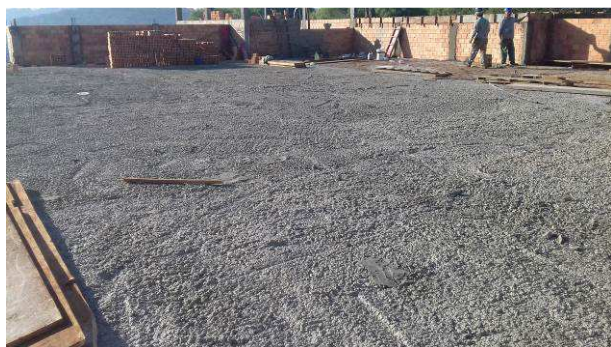
Figura 13C: Laje de cobertura, após concretagem

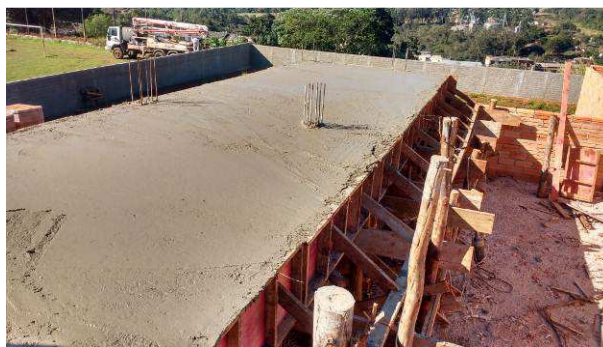
Figura 14C: Laje e vigas de cobertura, após concretagem - fundos

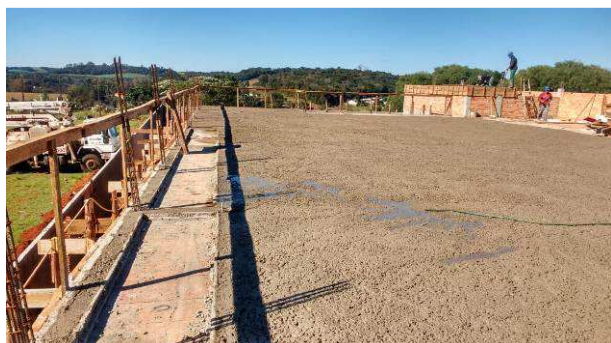
Figura 15C: Laje de cobertura, após concretagem - fundos

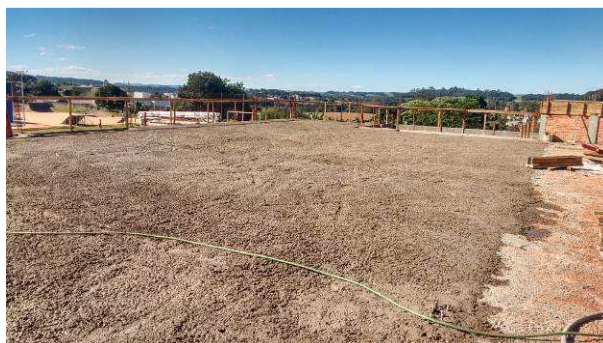
Figura 16C: Laje concretada nesta etapa

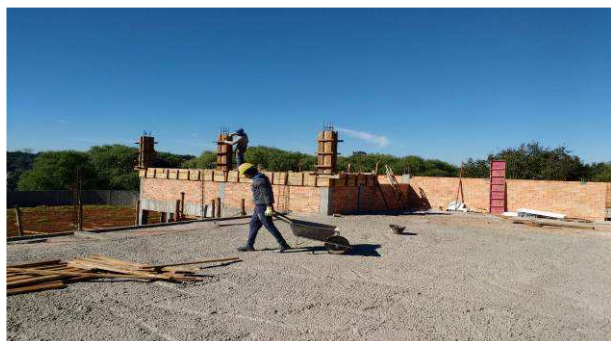
Figura 17C: Operários concretando pilar do barrilete

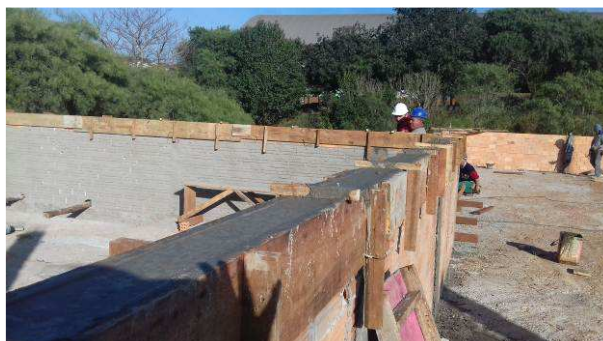
Figura 18C: Concretagem de viga de coroamento da platibanda

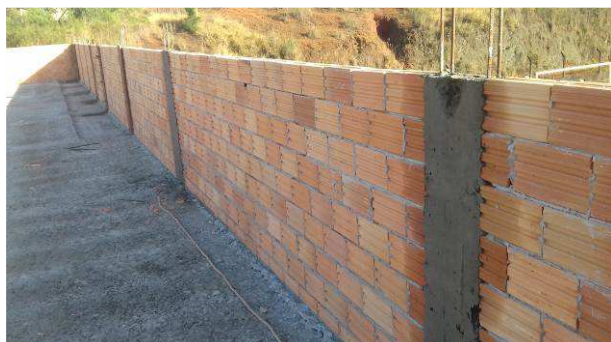
Figura 19C: Pilaretes de travamento da platibanda

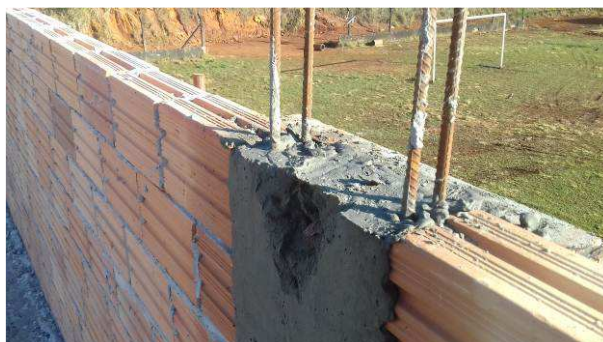
Figura 20C: Detalhe de um pilarete de travamento da platibanda

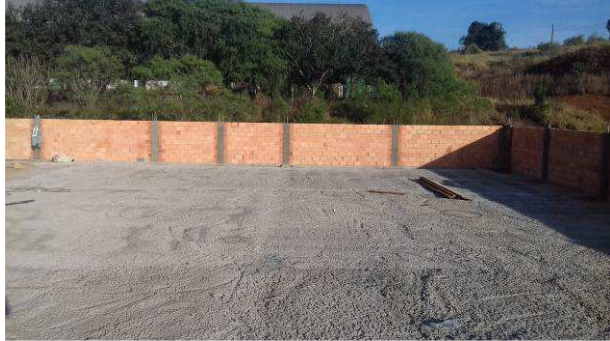
Figura 21C: Alvenaria da platibanda – lateral esquerda

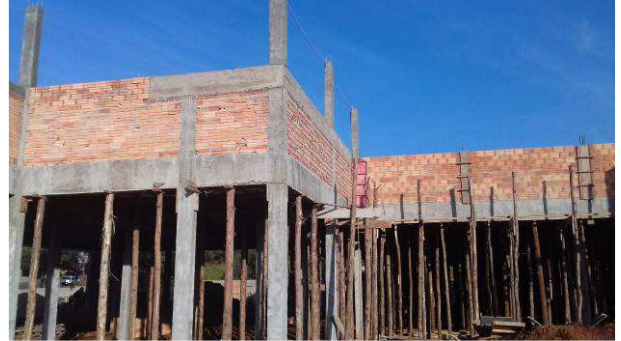
Figura 22C: Alvenaria da platibanda – lateral direita

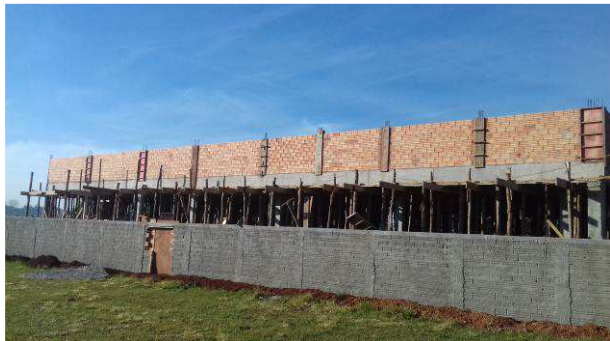
Figura 23C: Alvenaria da platibanda – fundos

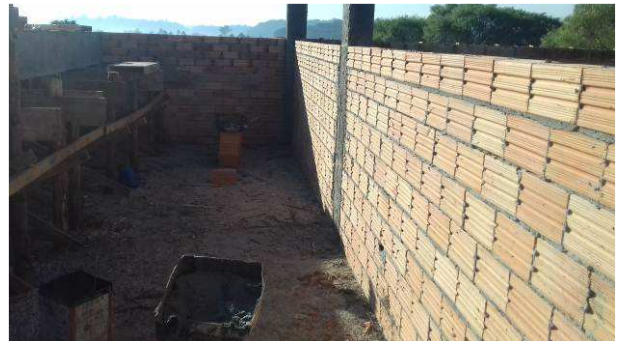
Figura 24C: Alvenaria da platibanda – junto ao reservatório

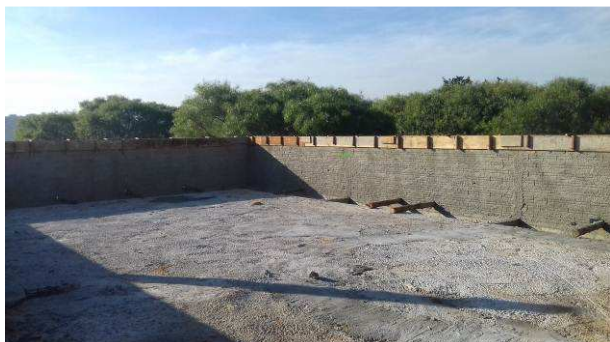
Figura 25C: Chapisco interno de platibanda – frontal e lateral direita

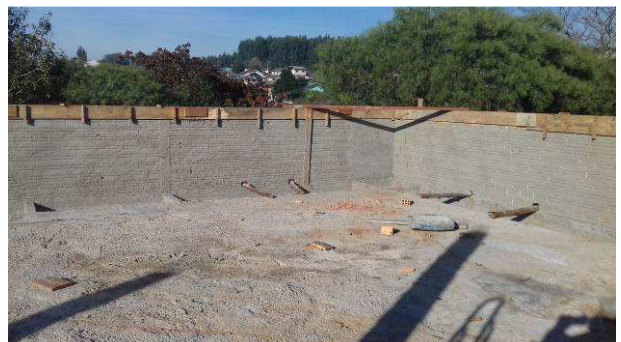
Figura 26C: Chapisco interno de platibanda – fundos e lateral esquerda
