**RELATÓRIO – 2ª MEDIÇÃO**

**OBRA: EXECUÇÃO DA REFORMA DA VARA DO TRABALHO DE ROLÂNDIA**

**CONTRATADA: PORTO BLANCO CONSTRUÇÕES LTDA**

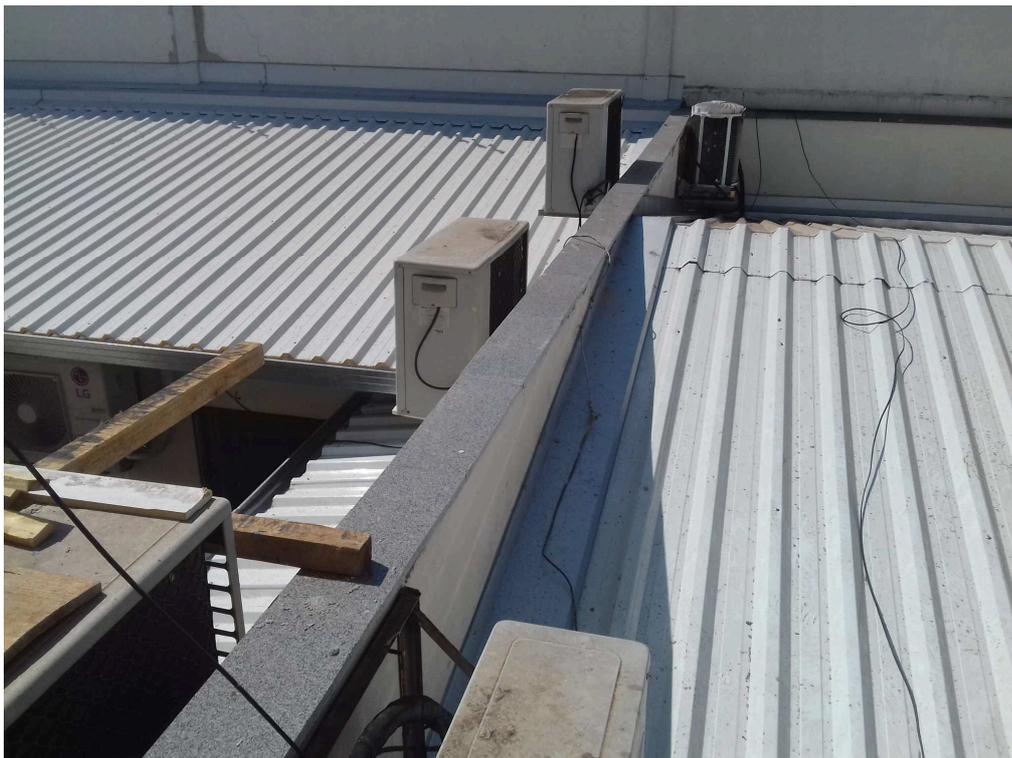
Figura 1 – Finalização da cobertura em telha sanduíche

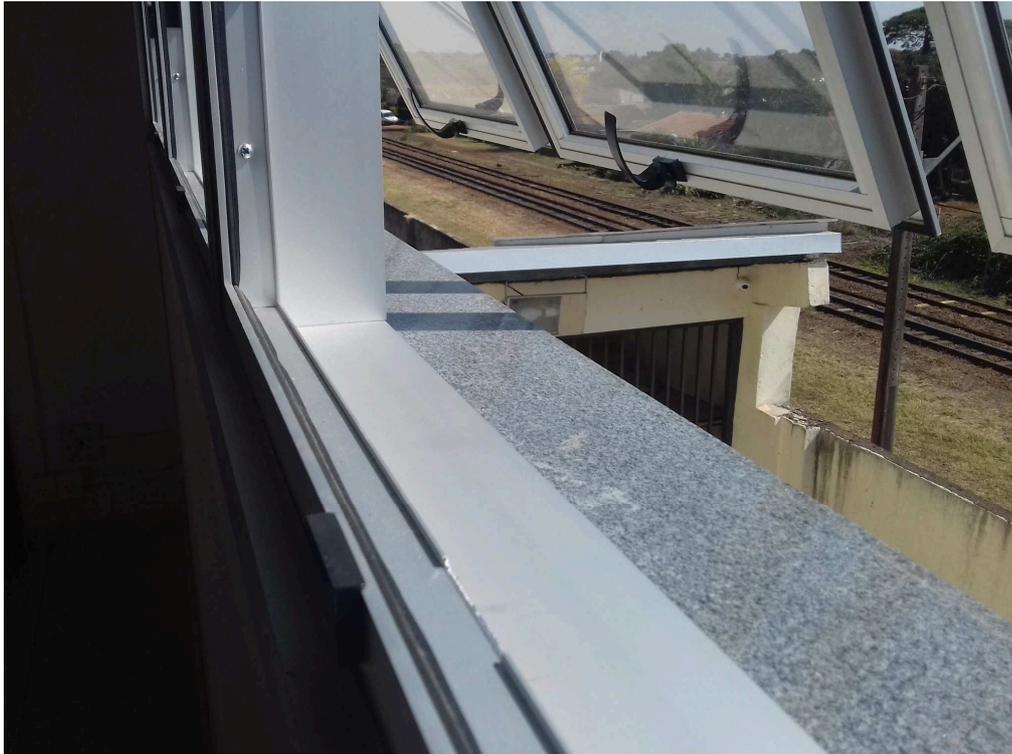
Figura 2 – Instalação parcial de esquadrias
