## RELATÓRIO FOTOGRÁFICO – 2ª MEDIÇÃO

OBRA: **EXECUÇÃO DA REFORMA DA VARA DO TRABALHO DE ROLÂNDIA**

CONTRATADA: **PORTO BLANCO CONSTRUÇÕES LTDA**

Considerando a instituição da Comissão de Recebimento e Fiscalização da **EXECUÇÃO DA REFORMA DA VARA DO TRABALHO DE ROLÂNDIA**, objeto do Contrato Nº 10/2019, PO 07/2019, com efeitos através do despacho exarado pela Sra. Ordenadora da Despesa, os componentes abaixo elencados apresentam o relatório fotográfico das vistorias realizadas, que tiveram como objetivo a fiscalização dos serviços executados pela Contratada, no período de 13/07/2019 a 15/08/2019 (data da 2ª Medição).

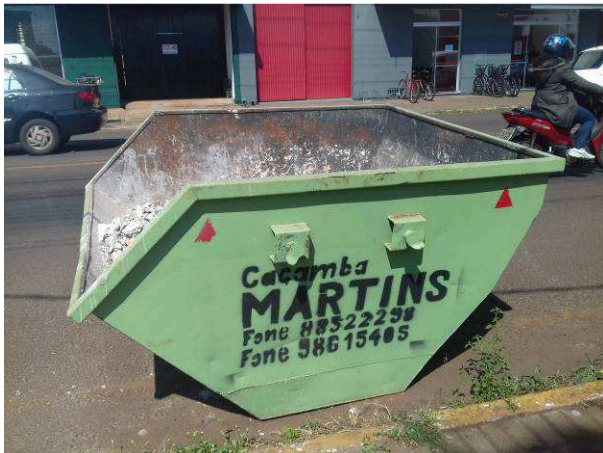
Figura 01C: Caçamba para remoção de entulho

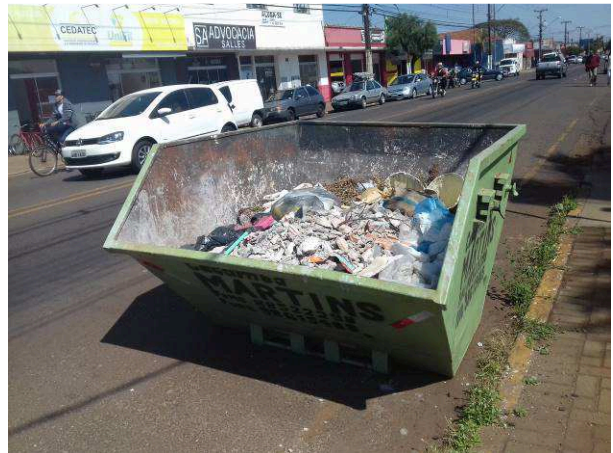
Figura 02C: Caçamba para remoção de entulho

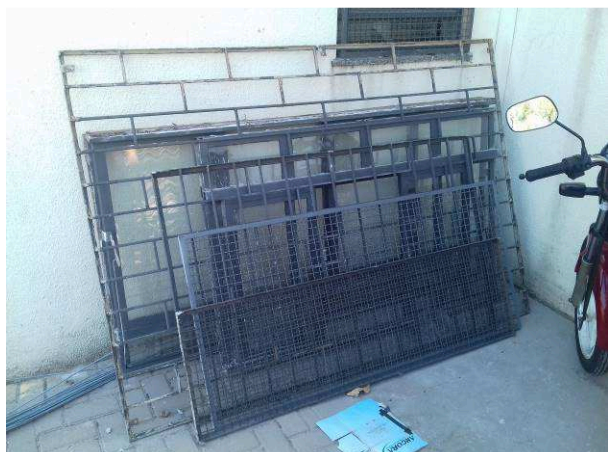
Figura 03C: Esquadrias de ferro, removidas do pavimento superior

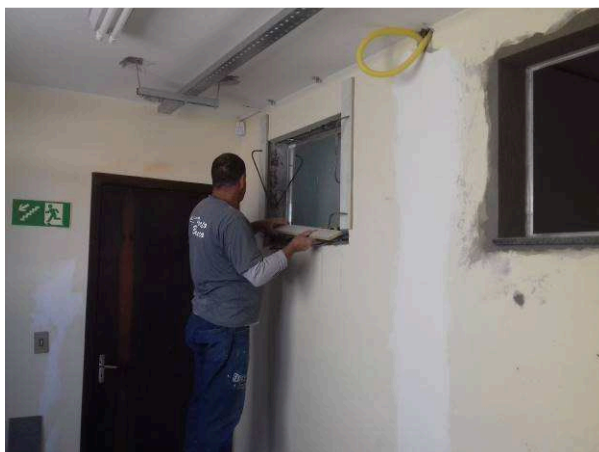
Figura 04C: Operário realizando o requadro e aplicação de peitoril em BWC público do pavimento superior

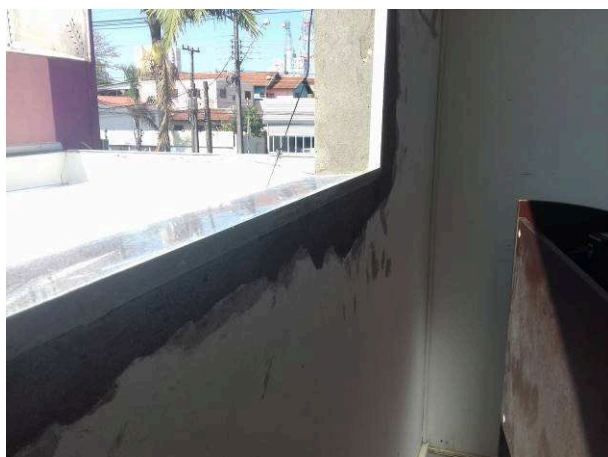
Figura 05C: Vão de janela com peitoril e requadro executados, na sala da OAB

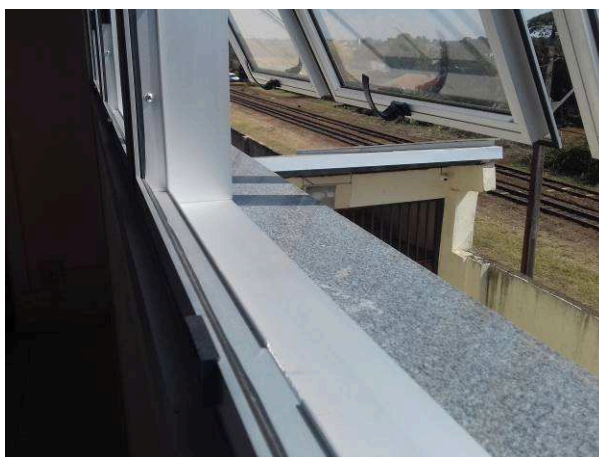
Figura 06C: Detalhe de janela e peitoril, instalados no gabinete do juiz auxiliar

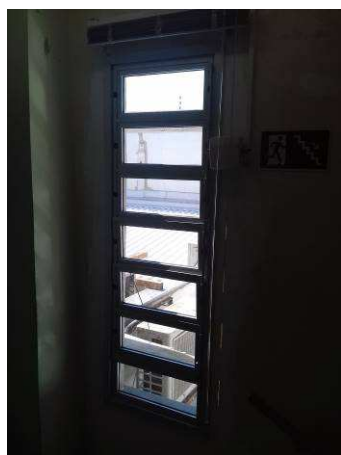
Figura 07C: Janela basculante, instalada no pavimento superior, junto à escada de acesso público

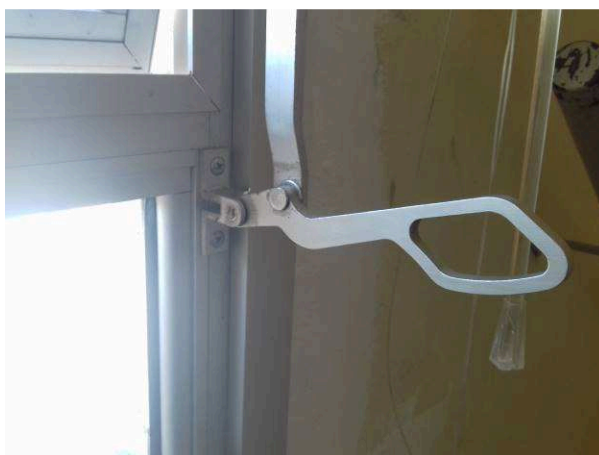
Figura 08C: Detalhe de puxador da janela basculante

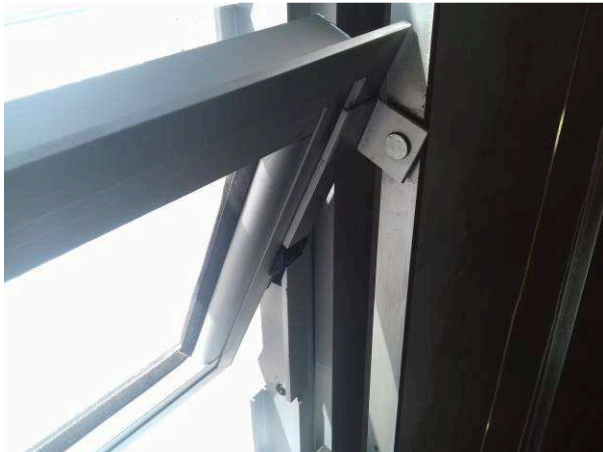
Figura 09C: Detalhe do sistema de abertura e fechamento da janela basculante

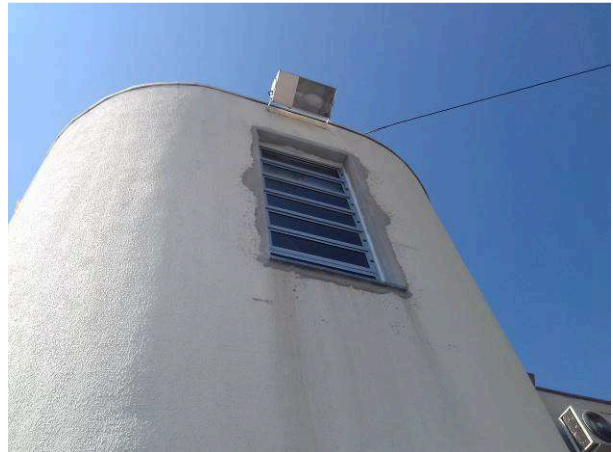
Figura 10C: Janela basculante instalada na escada de acesso restrito, vista por fora do imóvel

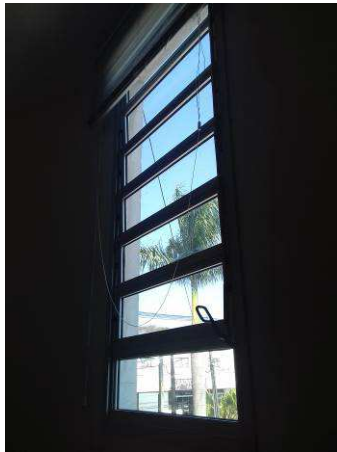
Figura 11C: Janela basculante instalada na escada de acesso restrito, vista por dentro do imóvel

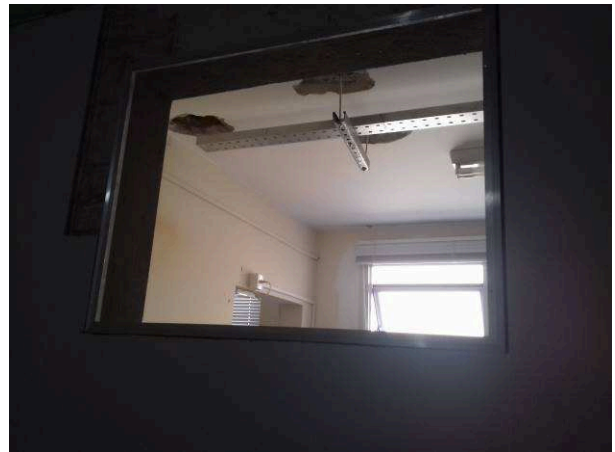
Figura 12C: Requadro executado em janela do BWC PNE do pavimento superior

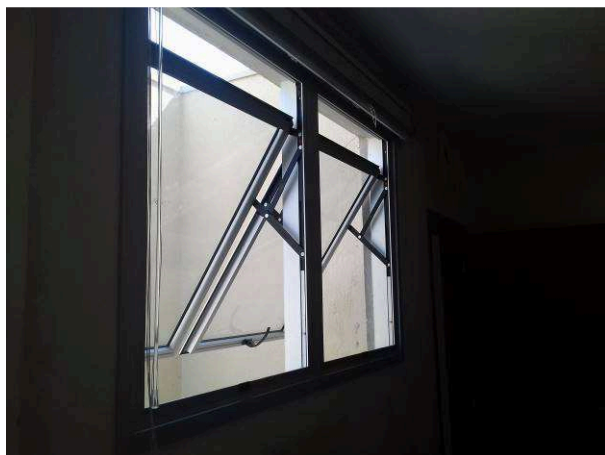
Figura 13C: Janela maxim-ar, instalada no corredor de acesso à sala de audiência 1

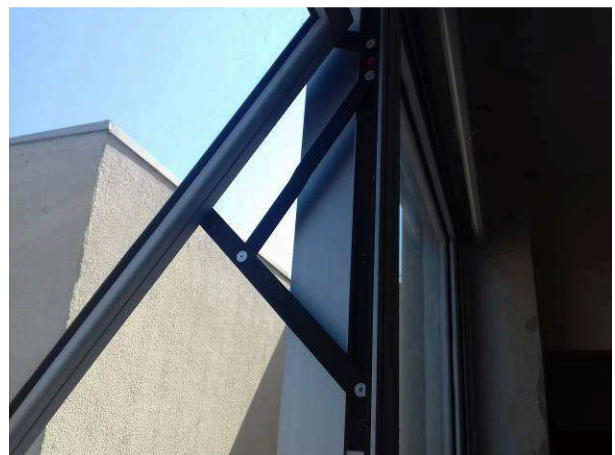
Figura 14C: Detalhe do sistema de abertura/fechamento da janela maxim-ar

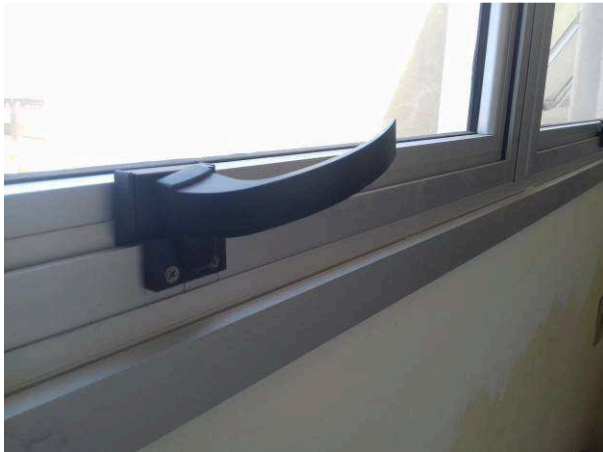
Figura 15C: Puxador de janela maxim-ar

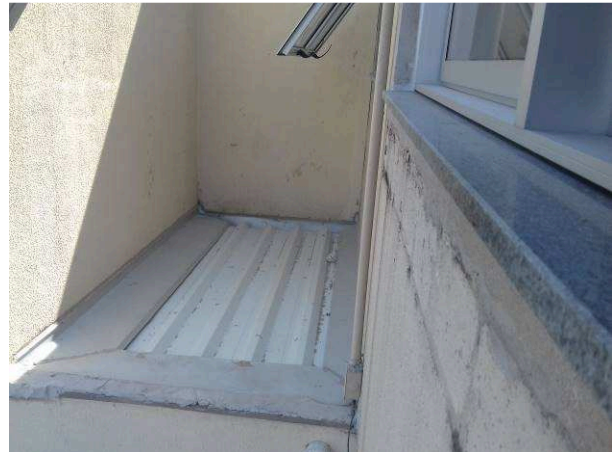
Figura 16C: Peitoril em granito cinza andorinha - janela maxim-ar do corredor de acesso à sala de audiência 1

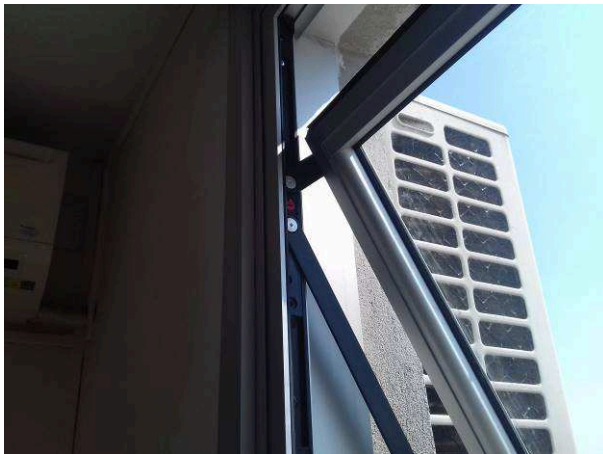
Figura 17C: Detalhe do sistema de corredeiras e montantes de janela maxim-ar

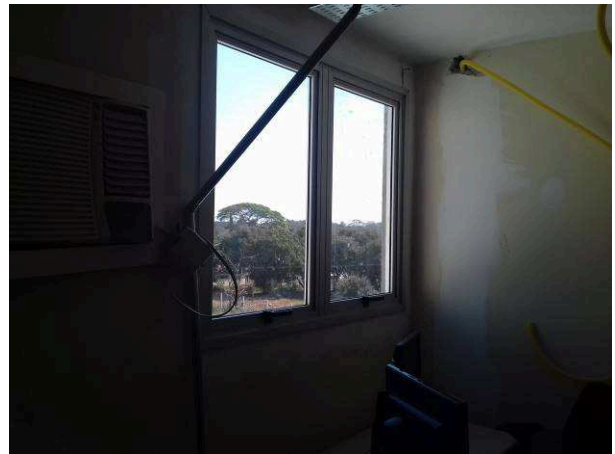
Figura 18C: Janela instalada na sala dos assistentes

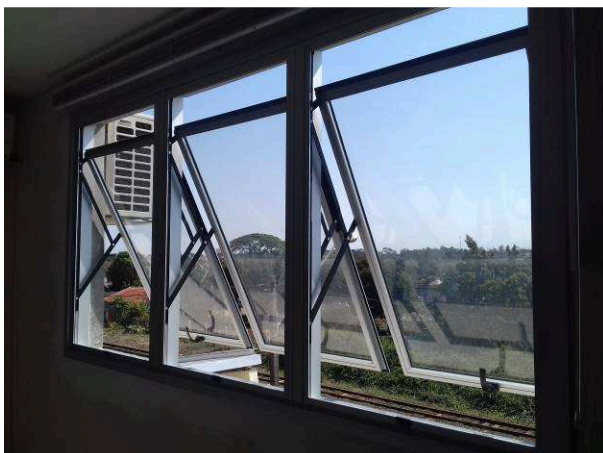
Figura 19C: Janela maxim-ar instalada no gabinete do juiz

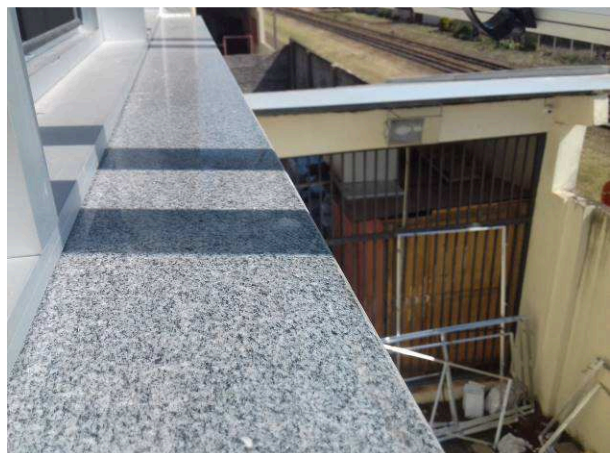
Figura 20C: Peitoril em granito, junto a janela do gabinete do juiz

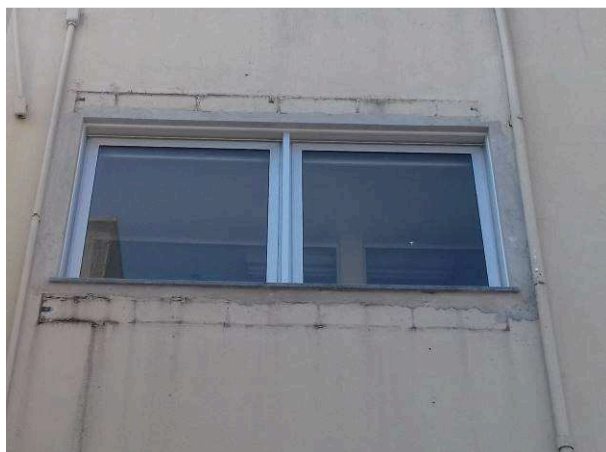
Figura 21C: Janela menor, instalada no acesso entre a escada dos fundos e a sala de audiência 1

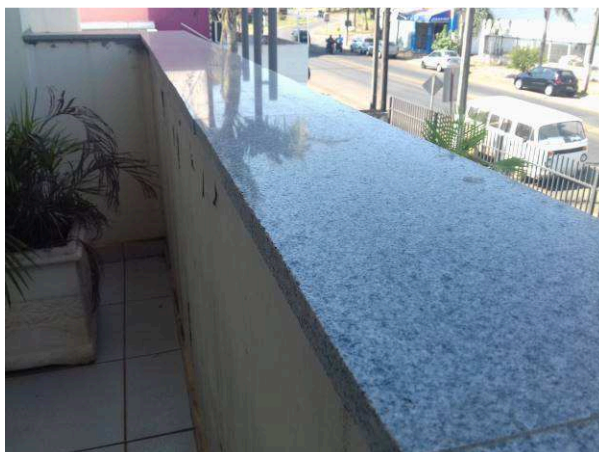
Figura 22C: Peitoril instalado no parapeito da sacada (sala de audiência 1)

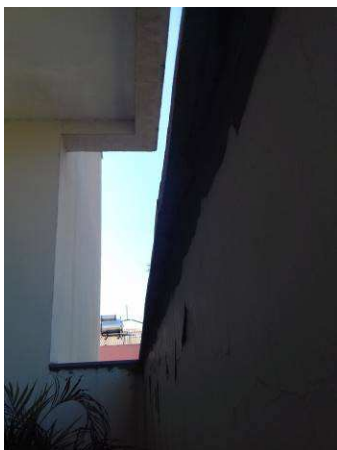
Figura 22C: Peitoril instalado no parapeito da sacada (sala de audiência 1), visto por baixo para conferir pingadeira

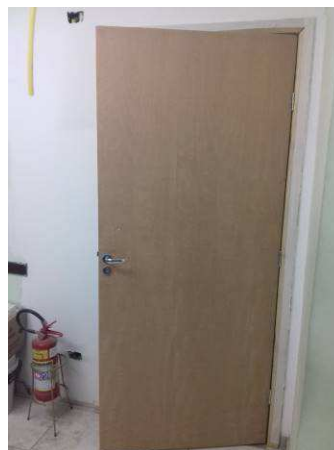
Figura 23C: Porta de madeira, na entrada do banheiro PNE do segundo pavimento

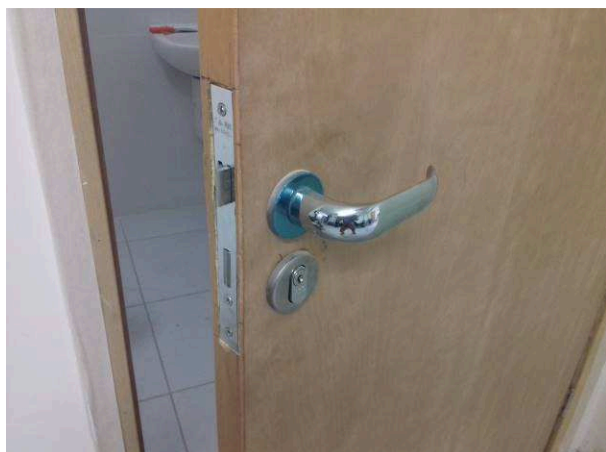
Figura 24C: Fechadura e maçaneta, na porta do banheiro PNE do segundo pavimento

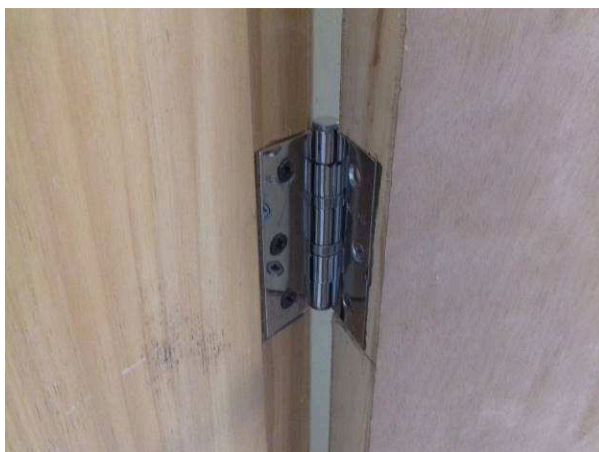
Figura 25C: Dobradiças da porta do banheiro PNE

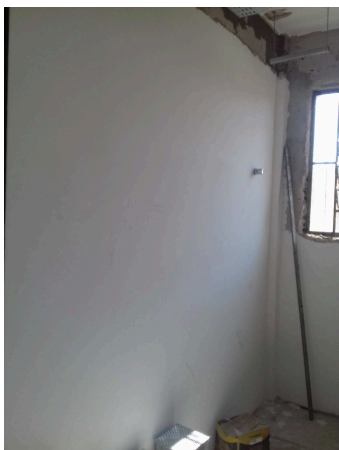
Figura 26C: Parede da sala técnica, já emboçada e emassada

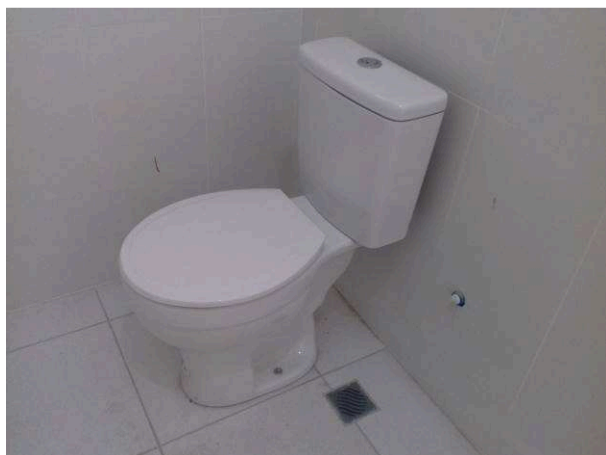
Figura 27C: Bacia sanitária, instalada no banheiro PNE do pavimento superior

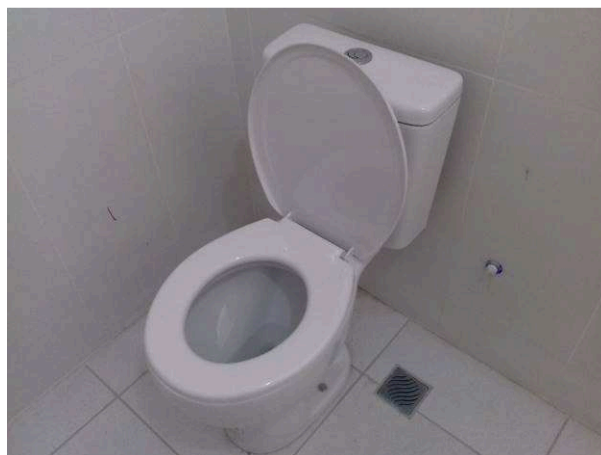
Figura 28C: Bacia sanitária, instalada no banheiro PNE do pavimento superior

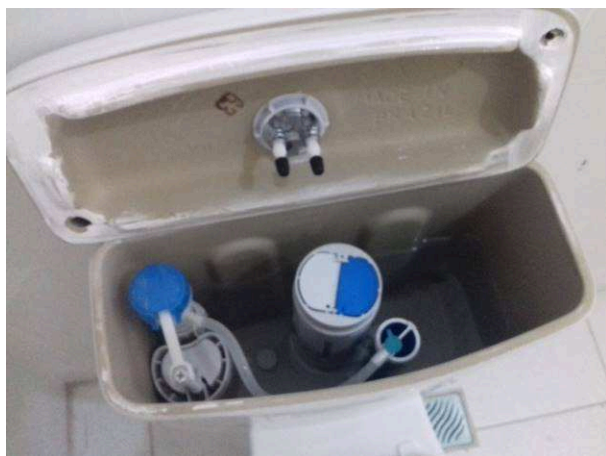
Figura 29C: Sistema de acionamento de bacia sanitária, instalada no banheiro PNE do pavimento superior

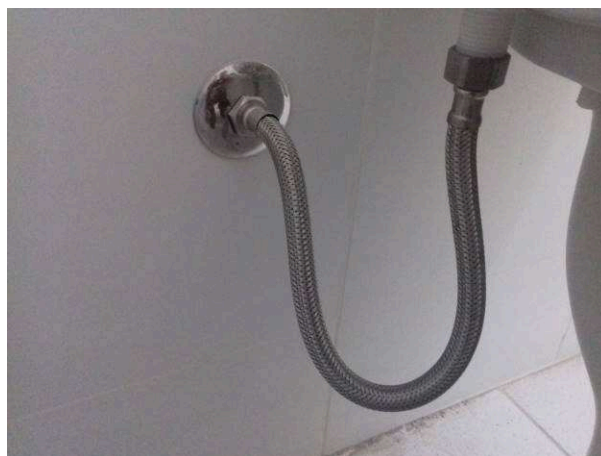
Figura 30C: Alimentação de bacia sanitária, instalada no banheiro PNE do pavimento superior

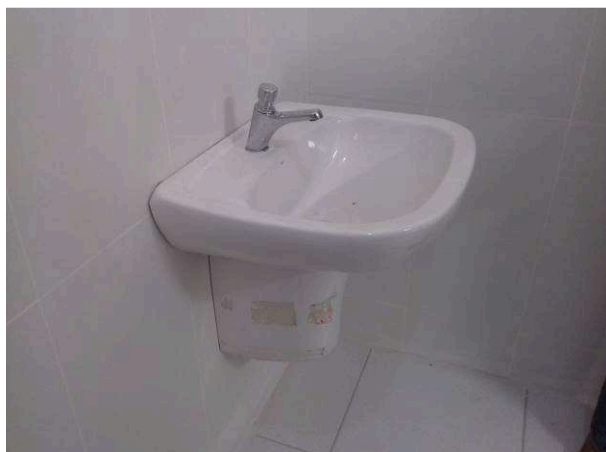
Figura 31C: Lavatório com coluna suspensa, instalado no banheiro PNE do pavimento superior

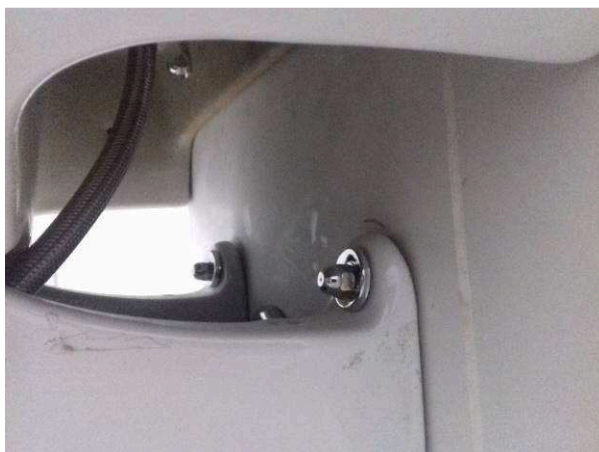
Figura 32C: Alimentação do lavatório com coluna suspensa, instalado no banheiro PNE do pavimento superior

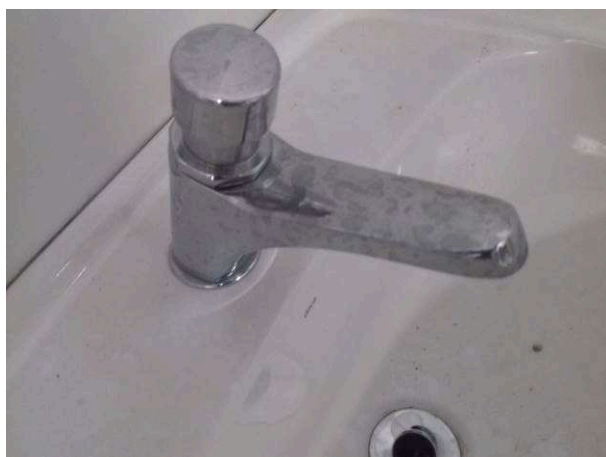
Figura 33C: Torneira de pressão com desligamento automático, instalada no banheiro PNE do pavimento superior

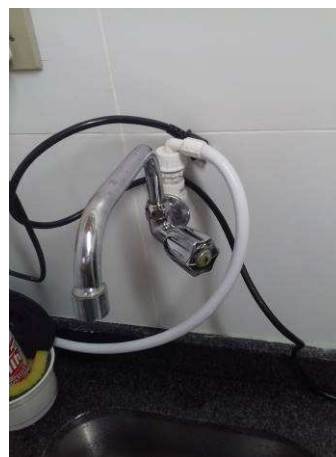
Figura 34C: Ponto de água fria, executado na copa

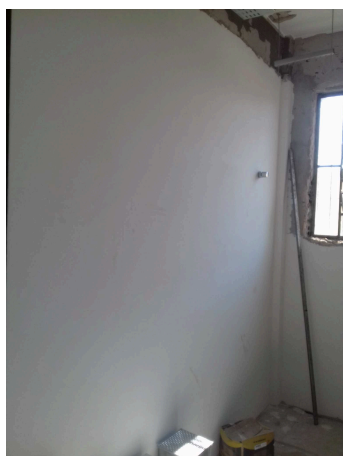
Figura 35C: Emassamento da sala técnica

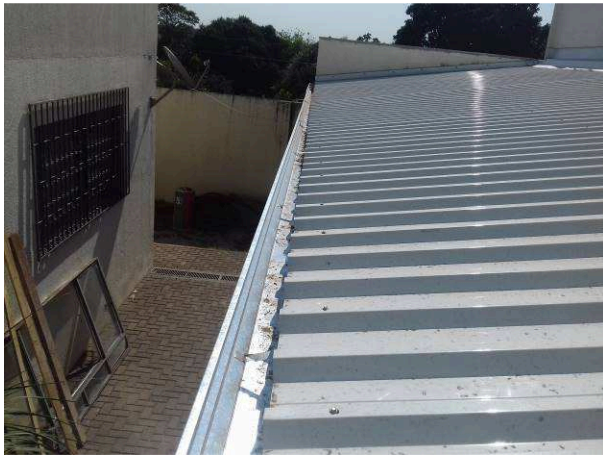
Figura 36C: Cobertura e calha do arquivo

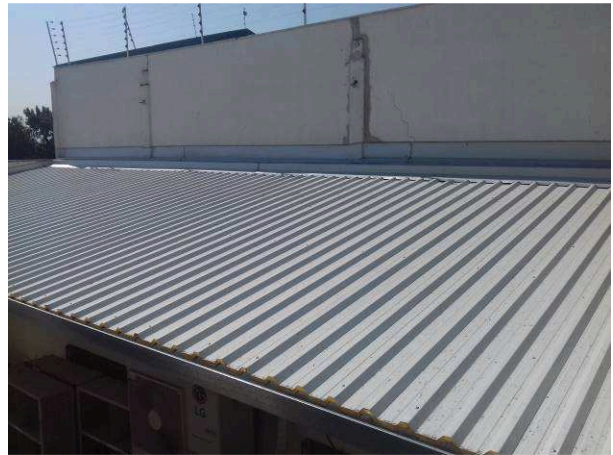
Figura 37C: Cobertura e rufos do arquivo

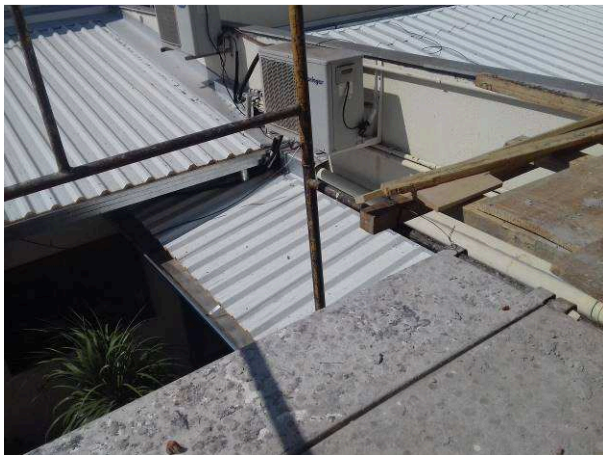
Figura 38C: Vista da cobertura do corredor de acesso ao arquivo

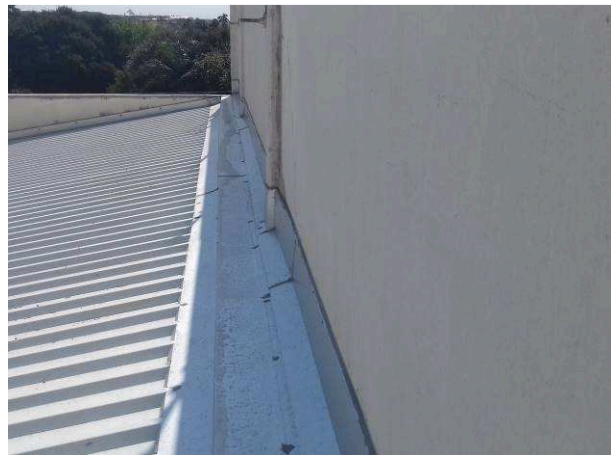
Figura 39C: Rufos do arquivo

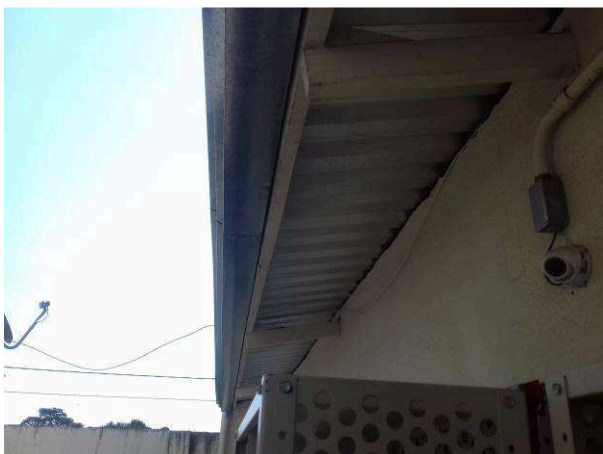
Figura 40C: Calha do arquivo, vista por baixo.

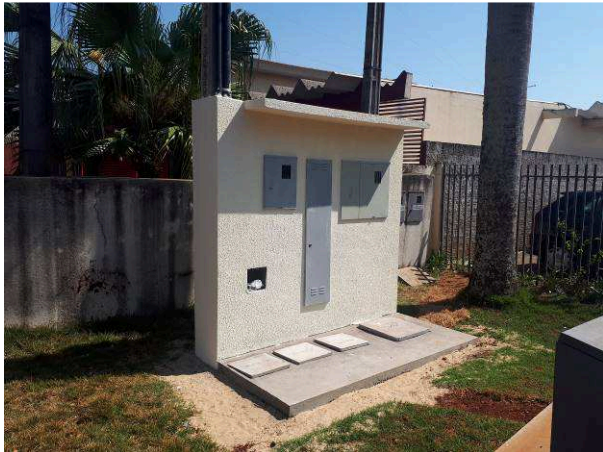
Figura 01E: Ramal alimentador 120/70mm²

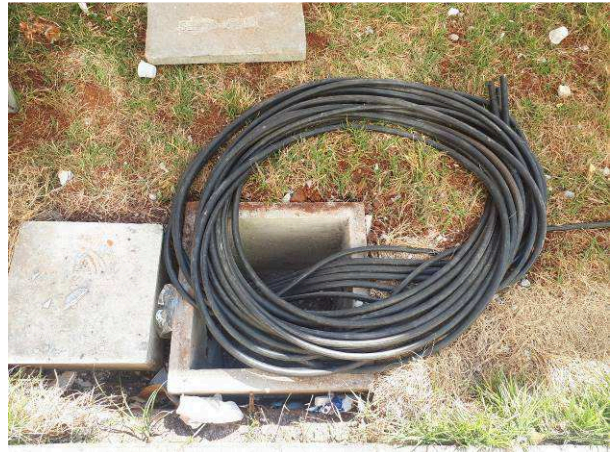
Figura 02E: Ramal alimentador 120/70mm²

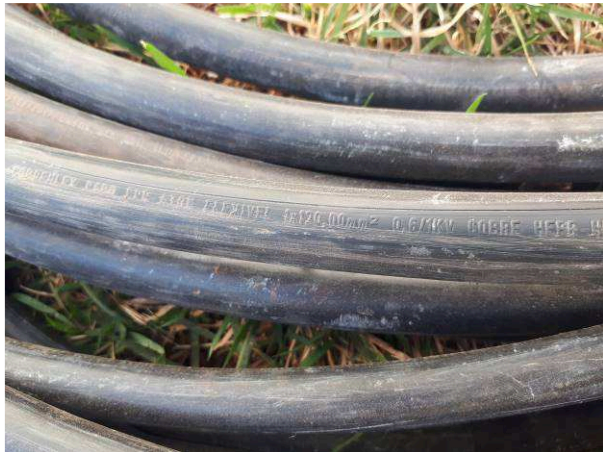
Figura 03E: Ramal alimentador 120/70mm²

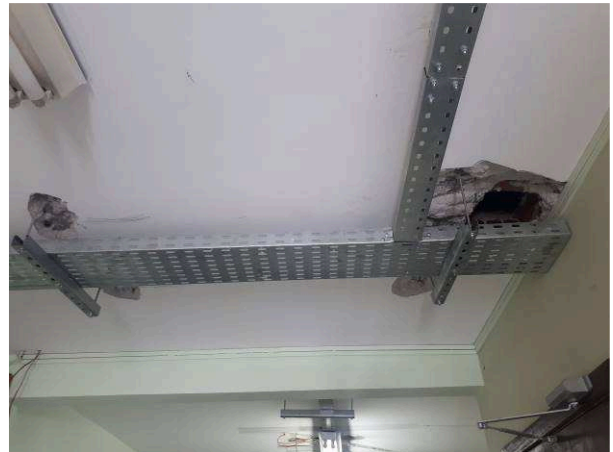
Figura 04E: Infraestrutura eletrocalhas

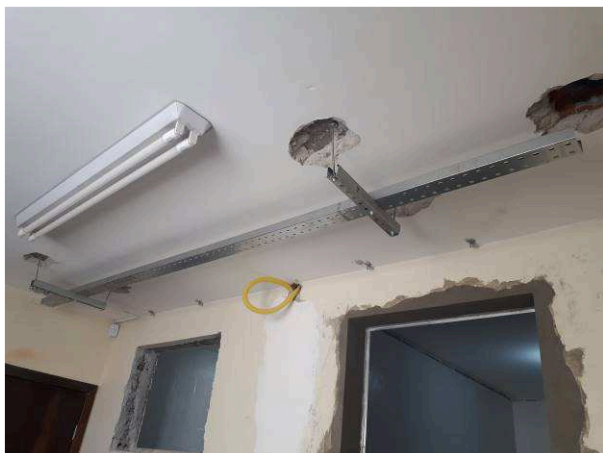
Figura 05E: Infraestrutura eletrocalhas

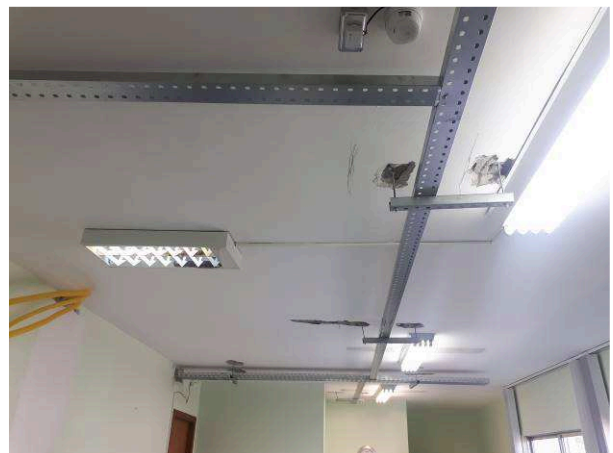
Figura 06E: Infraestrutura eletrocalhas

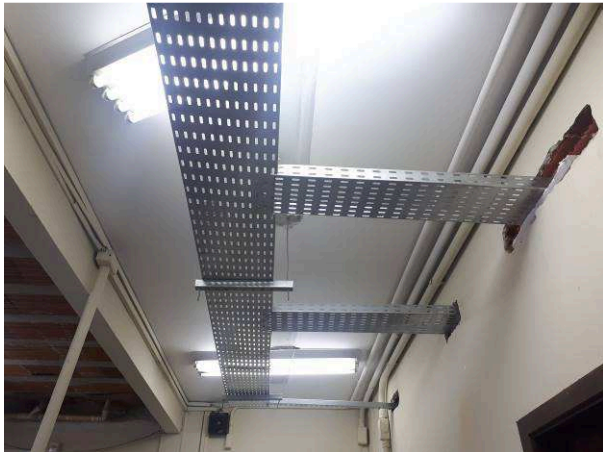
Figura 07E: Infraestrutura eletrocalhas

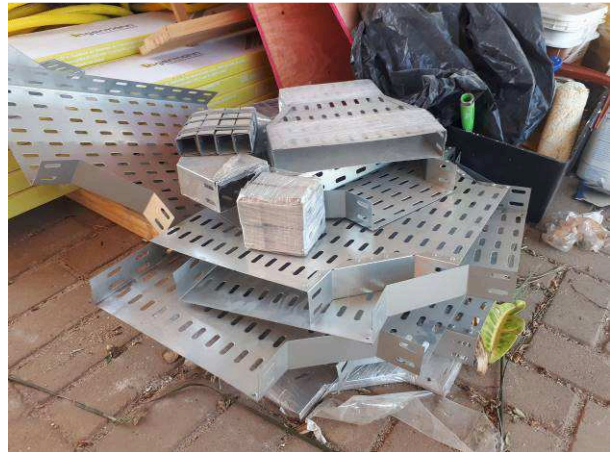
Figura 08E: Infraestrutura eletrocalhas

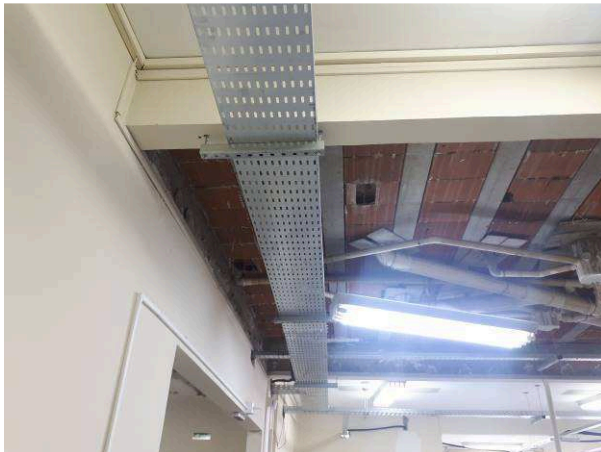
Figura 09E: Infraestrutura eletrocalhas

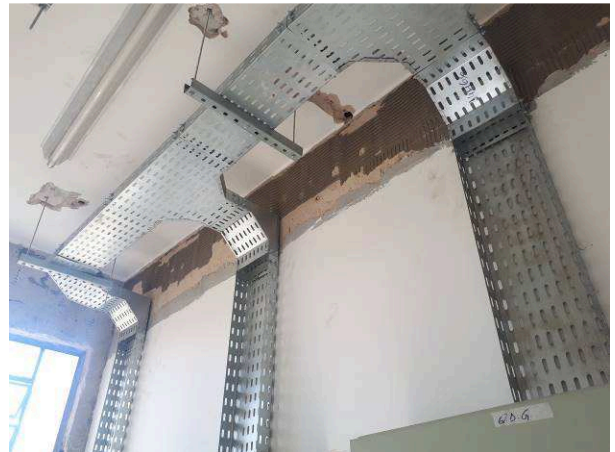
Figura 10E: Infraestrutura eletrocalhas

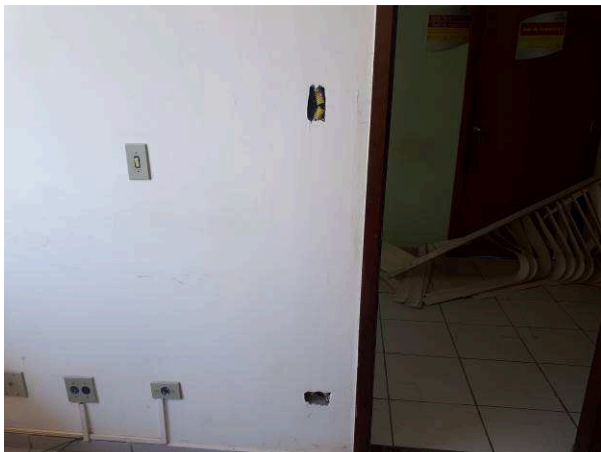
Figura 11E: Infraestrutura eletrodutos e caixas 2x4"

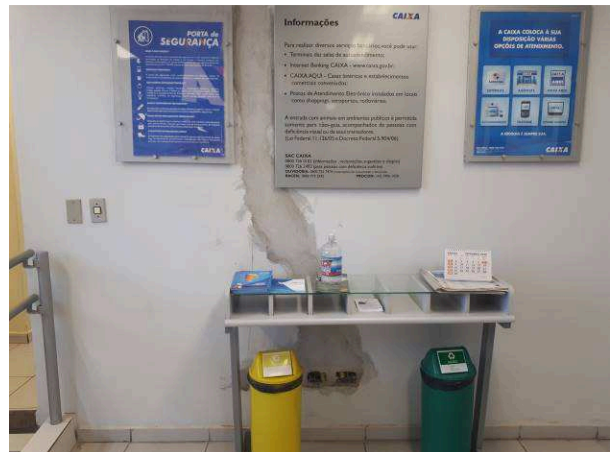
Figura 12E: Infraestrutura eletrodutos e caixas 2x4"

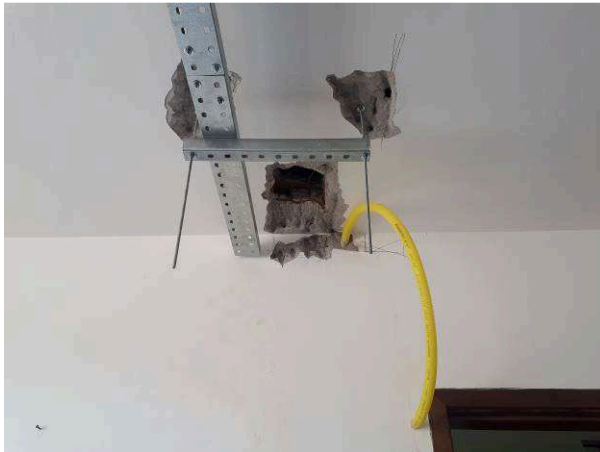
Figura 13E: Infraestrutura eletrodutos e caixas 2x4"

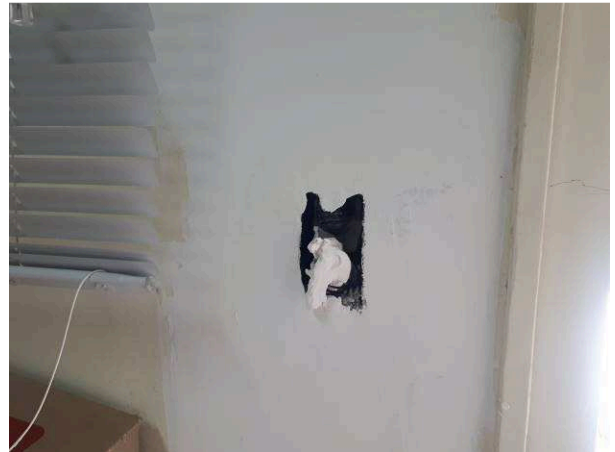
Figura 14E: Infraestrutura eletrodutos e caixas 2x4"

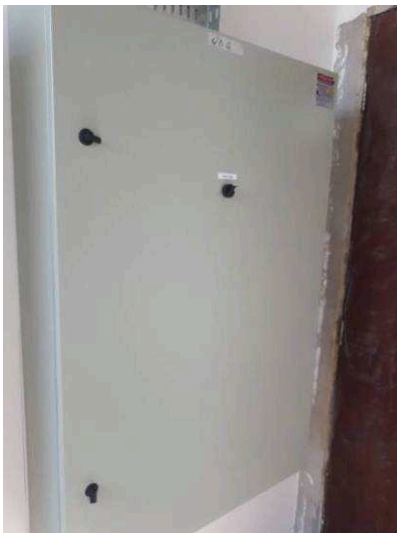
Figura 15E: Quadro QDG

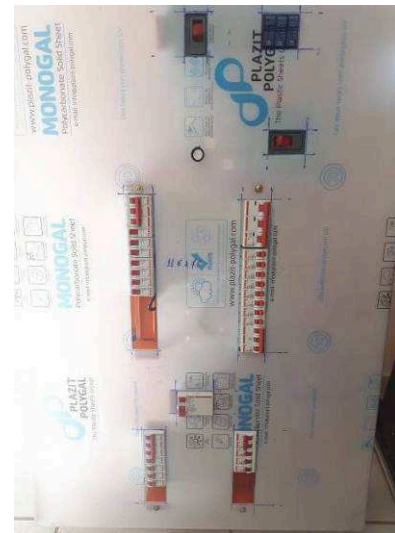
Figura 16E: Quadro QDG

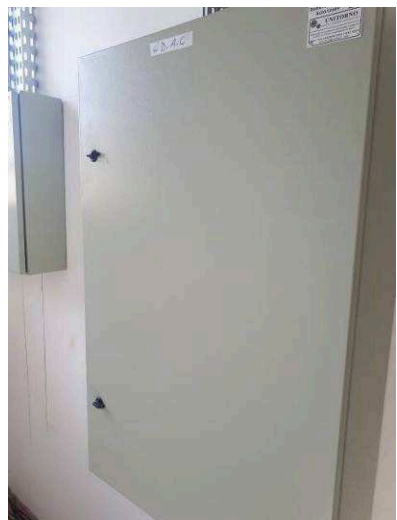
Figura 17E: Quadro QDAR

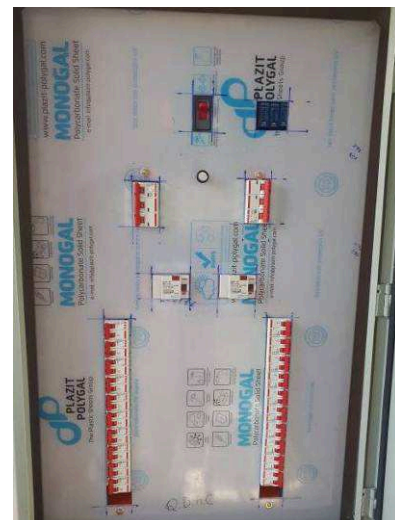
Figura 18E: Quadro QDAR

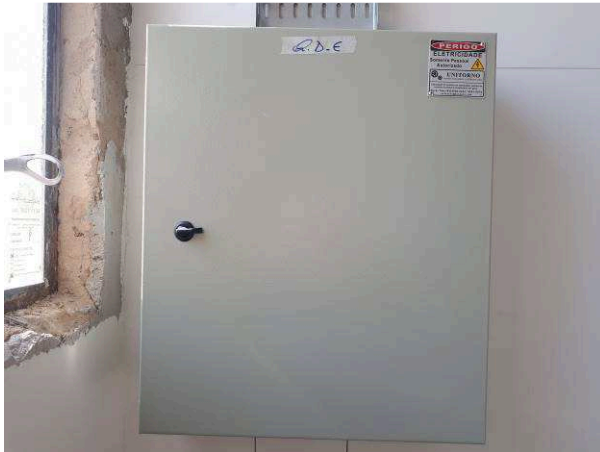
Figura 19E: Quadro QDE
