RELATÓRIO FOTOGRÁFICO – 6ª MEDIÇÃO

OBRA: EXECUÇÃO DE OBRA DE REFORMA DO IMÓVEL PARA O FÓRUM DA JUSTIÇA DO TRABALHO DE SÃO JOSÉ DOS PINHAIS.

CONTRATADA: FORTALLEZA ENGCLIN LTDA.

TRIBUNAL REGIONAL DO TRABALHO 9ª REGIÃO
Secretaria de Engenharia e Arquitetura
Fiscalização Reforma FT São José dos Pinhais

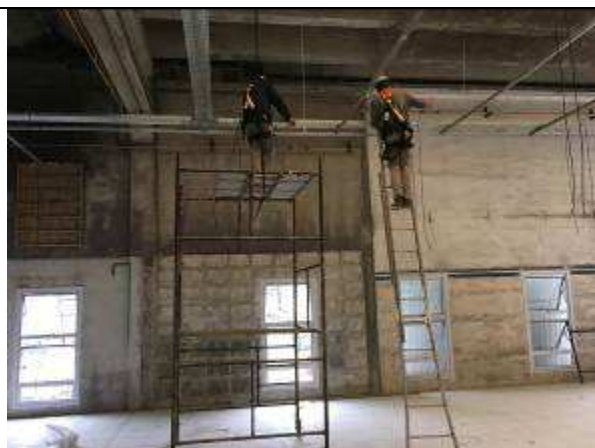
Figura 01C - Andaimes tubulares

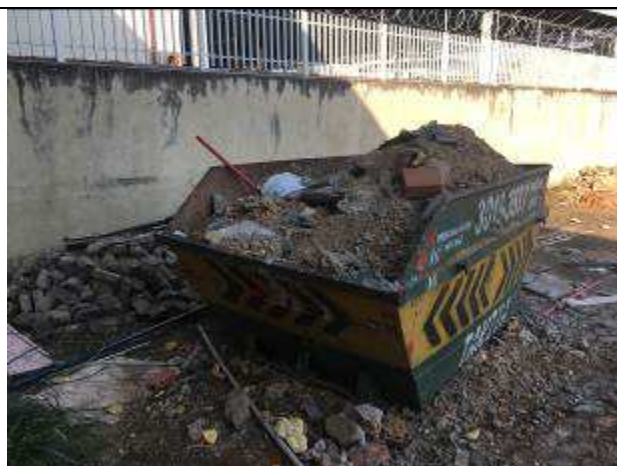
Figura 02C - caçamba de entulho

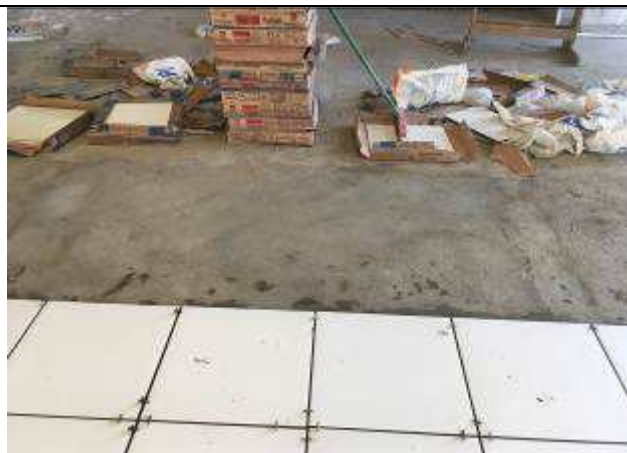
Figura 03C - lastro de concreto sobre vazio da área de pinturas

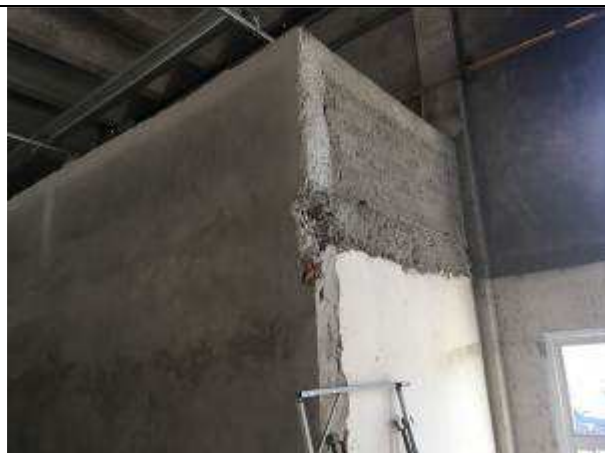
Figura 04C - pilares e vigas executadas

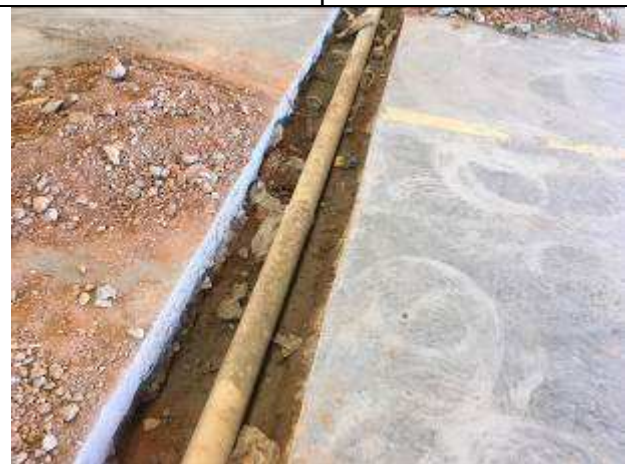
Figura 05C - tubo PVC - ramal de esgoto

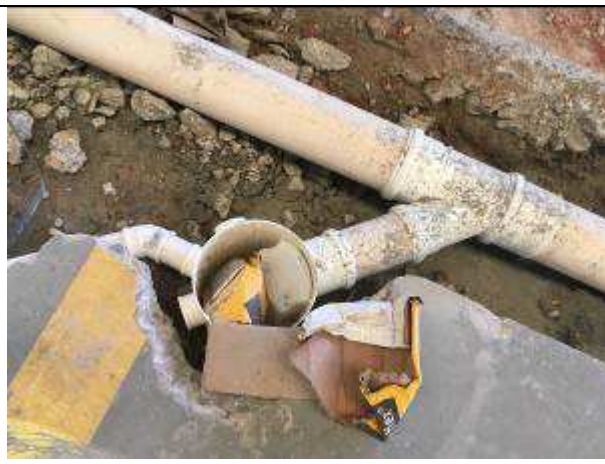
Figura 06C - caixa sifonada

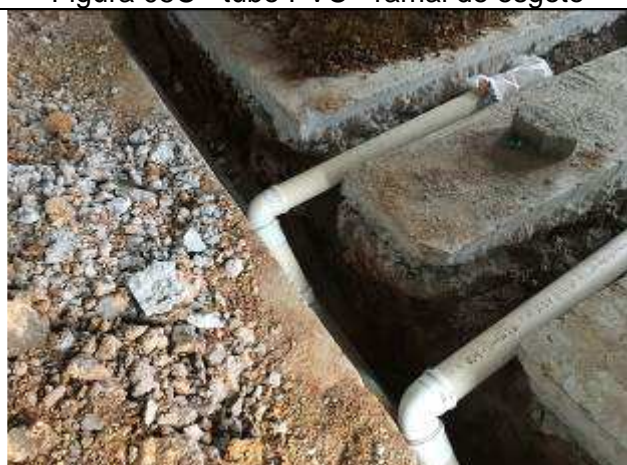
Figura 07C - ramal de esgoto - BWCs
Secretaria

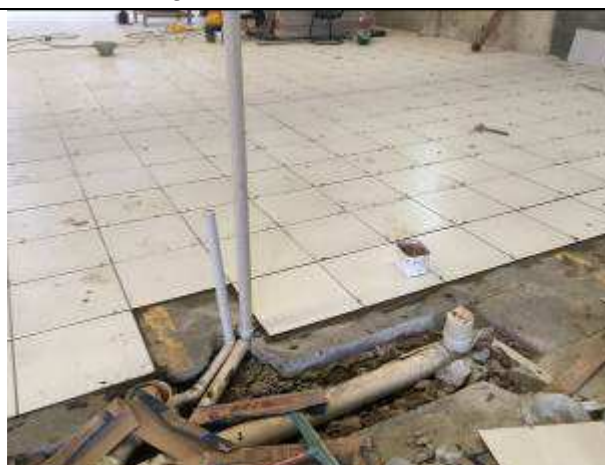
Figura 08C - ramais de esgoto - primários e
secundários

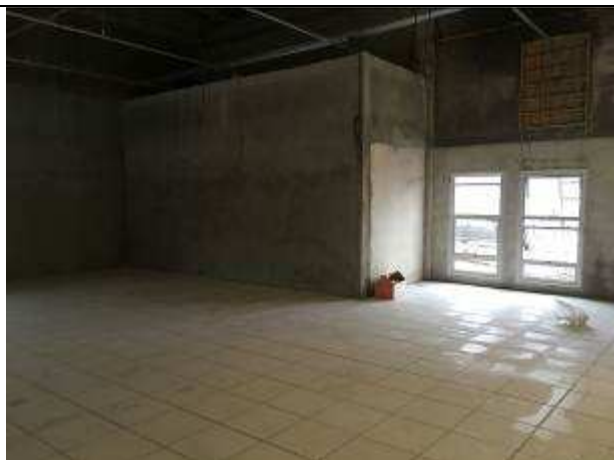
Figura 09C - massa única sobre estruturas

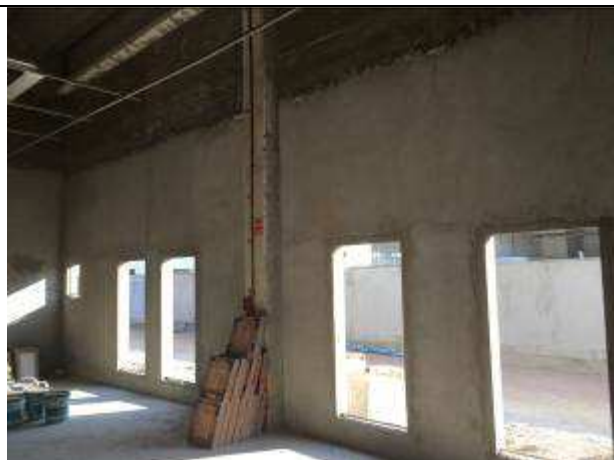
Figura 10C - massa única sobre alvenarias

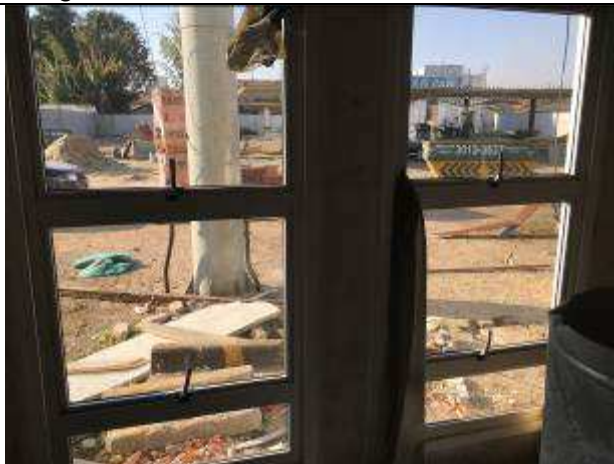
Figura 11C - esquadrias instaladas - vista interna

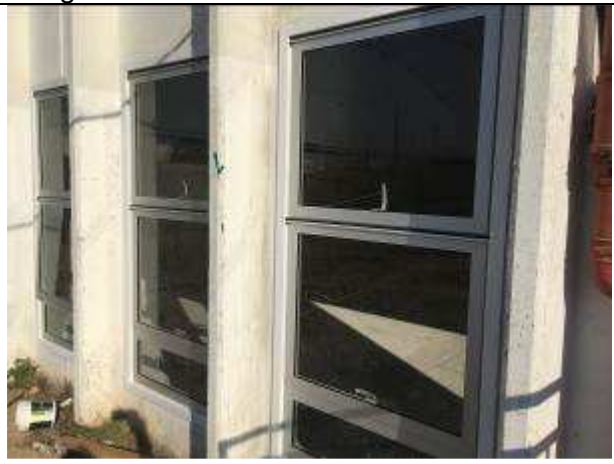
Figura 12C - esquadrias instaladas - vista externa

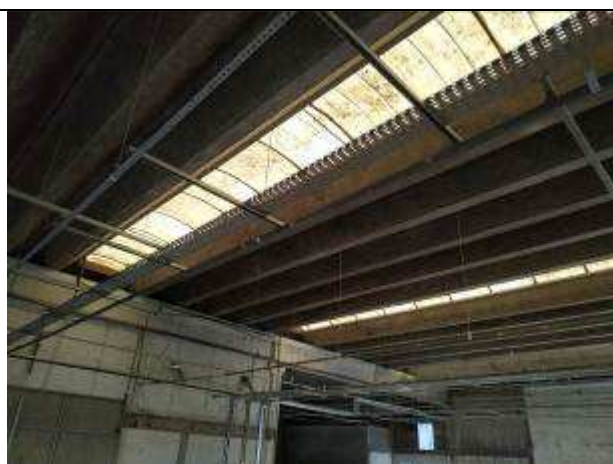
Figura 01E - Infraestrutura 4ª Vara

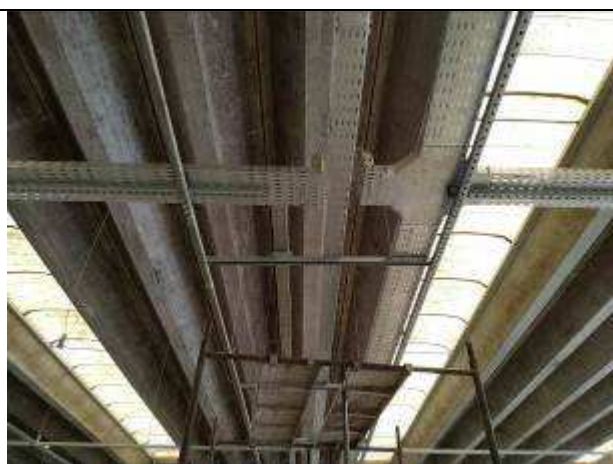
Figura 02E - Infraestrutura 4ª Vara

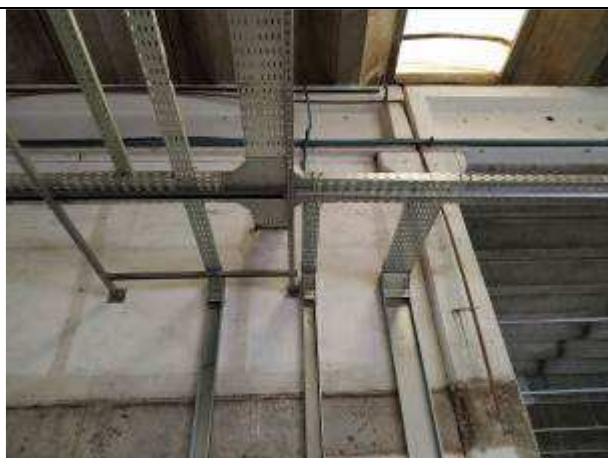
Figura 03E - Infraestrutura 4ª Vara

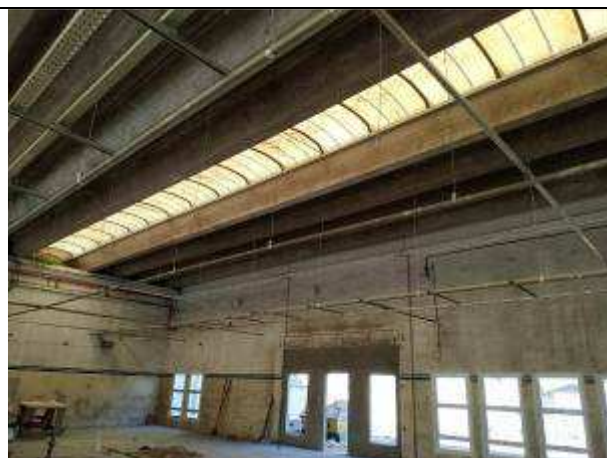
Figura 04E - Infraestrutura 4ª Vara

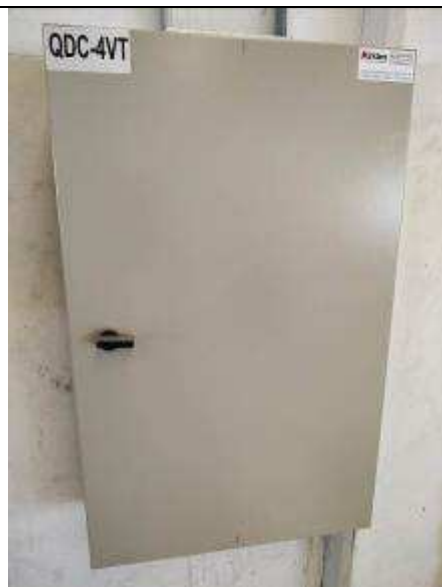
Figura 05E - Quadro elétrico QDC-4VT

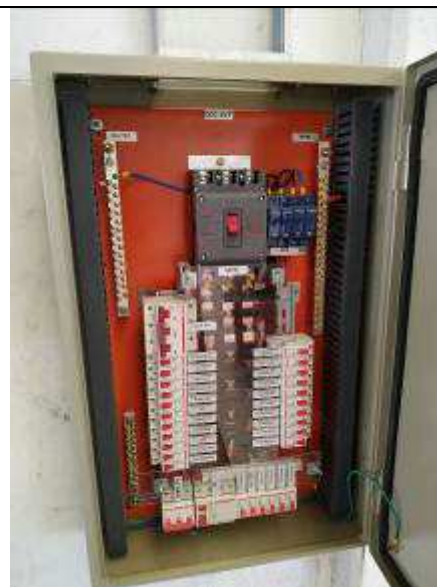
Figura 06E - Quadro elétrico QDC-4VT

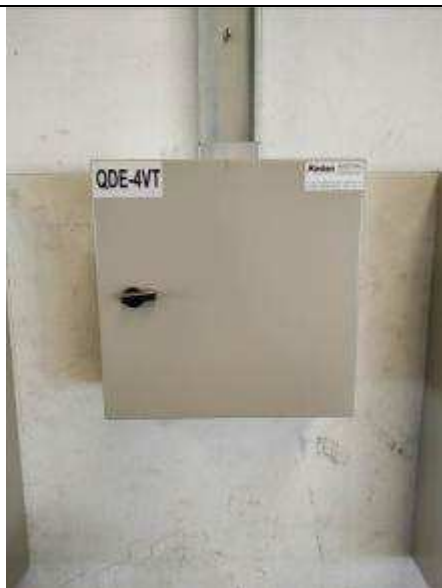
Figura 07E - Quadro elétrico QDE-4VT

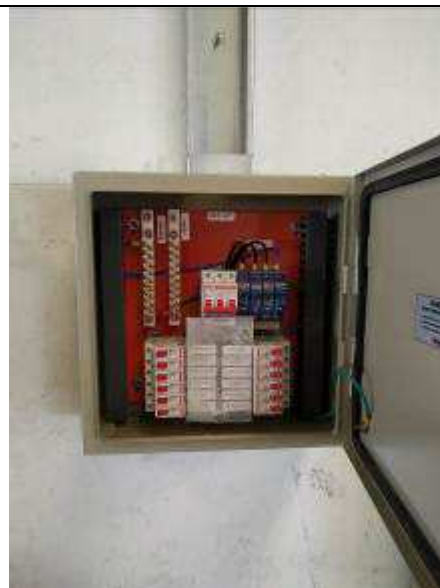
Figura 08E - Quadro elétrico QDE-4VT

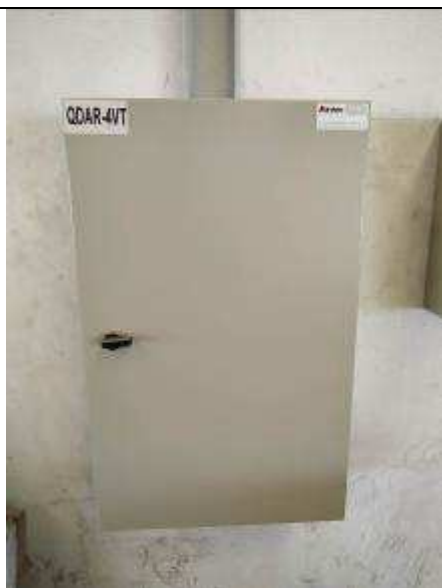
Figura 09E - Quadro elétrico QDAR-4VT

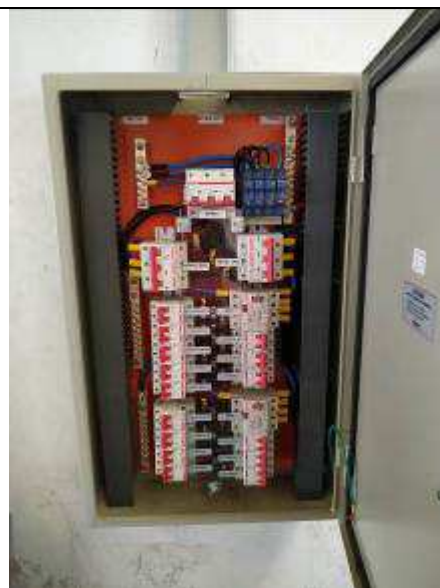
Figura 10E - Quadro elétrico QDAR-4VT

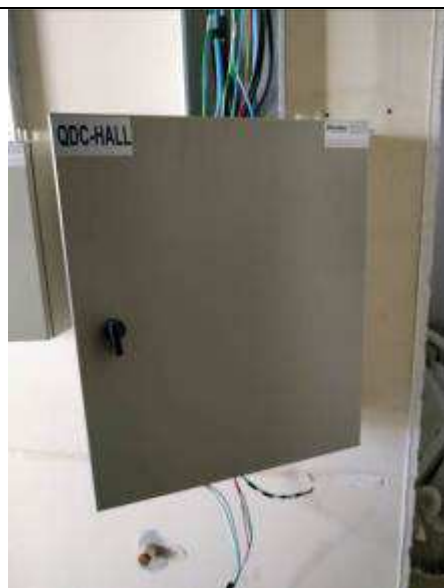
Figura 11E - Quadro elétrico QDC-Hall

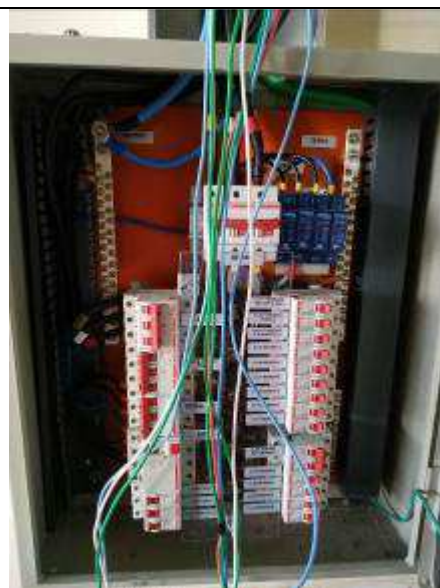
Figura 12E - Quadro elétrico QDC-Hall

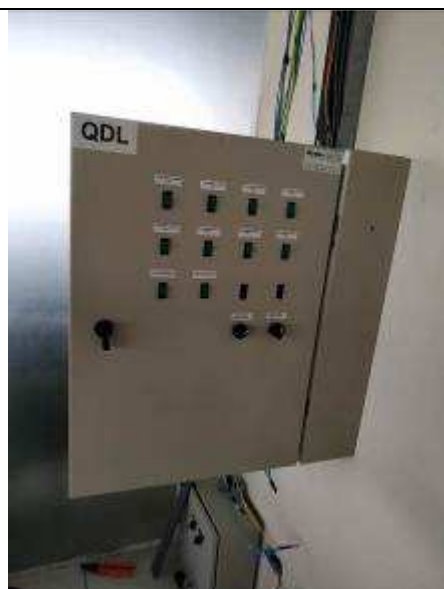
Figura 13E - Quadro elétrico QDL

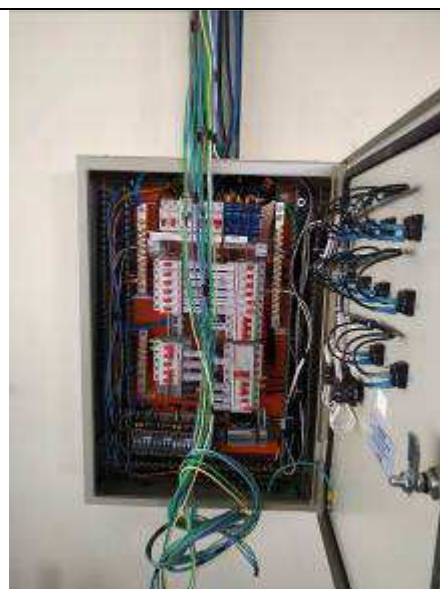
Figura 14E - Quadro elétrico QDL

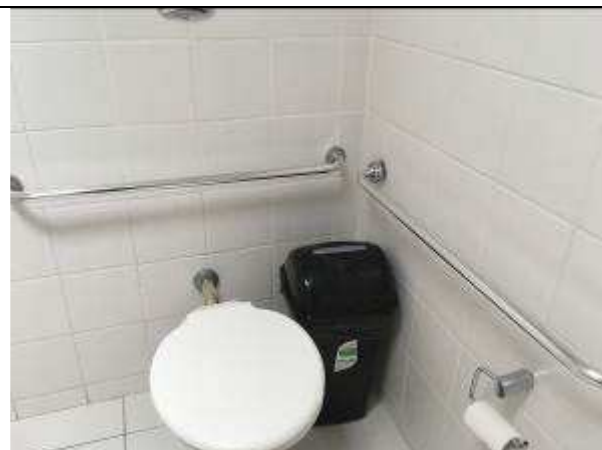
Figura 13C - barras de apoio cromadas

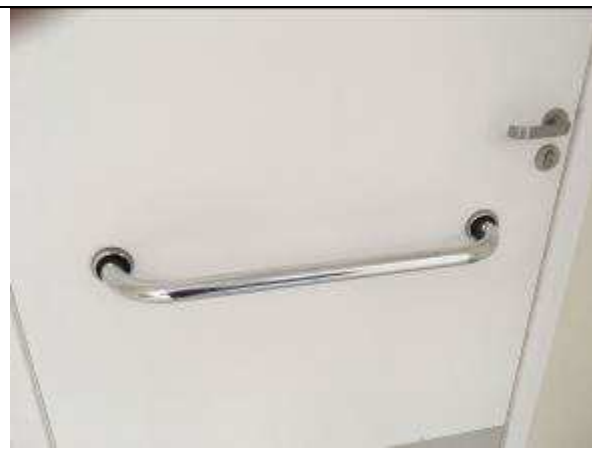
Figura 14C - barra de apoio reto - portas

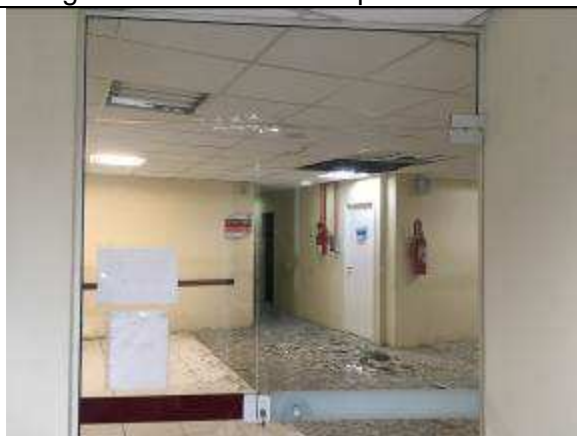
Figura 15C - porta de vidro temperado - balcão de atendimento

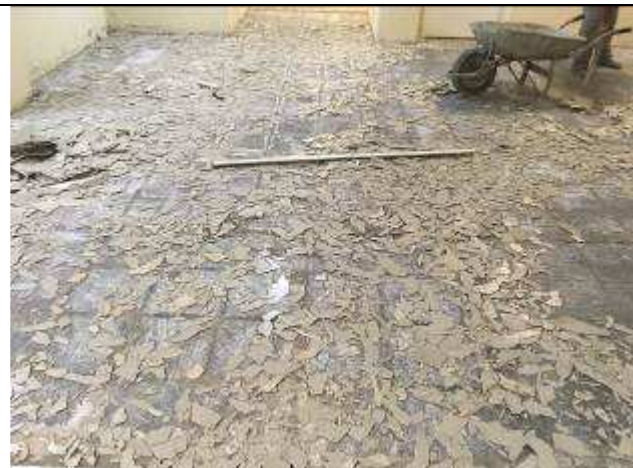
Figura 16C - remoção piso vinílico

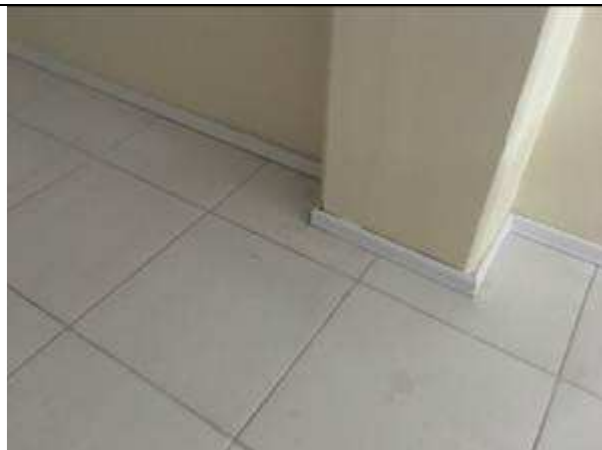
Figura 17C - rodapés

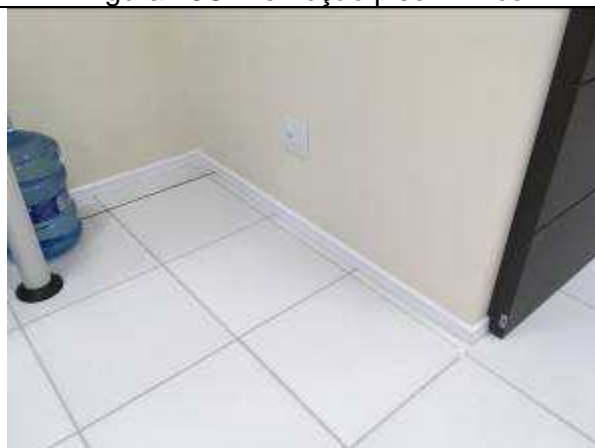
Figura 18C - rodapés

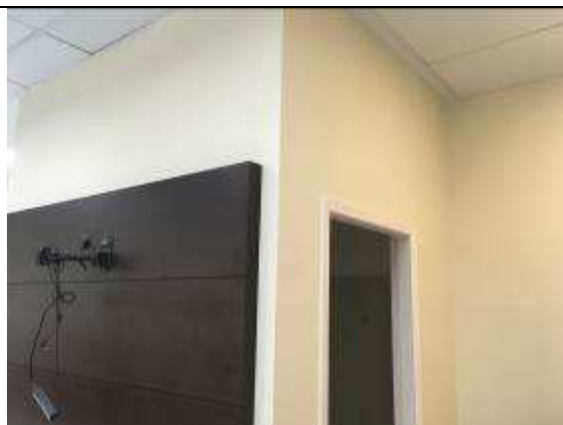
Figura 19C - Divisórias instaladas

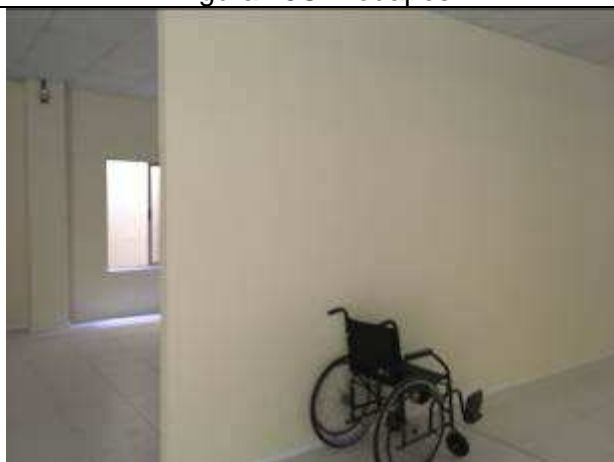
Figura 20C - Divisórias instaladas

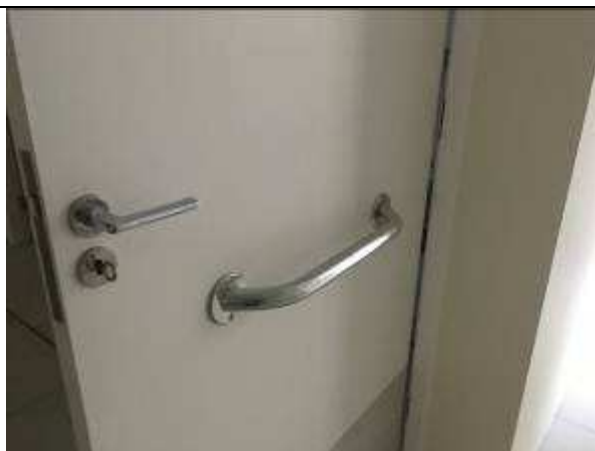
Figura 21C - barra de apoio reto - portas - BWC
PABs

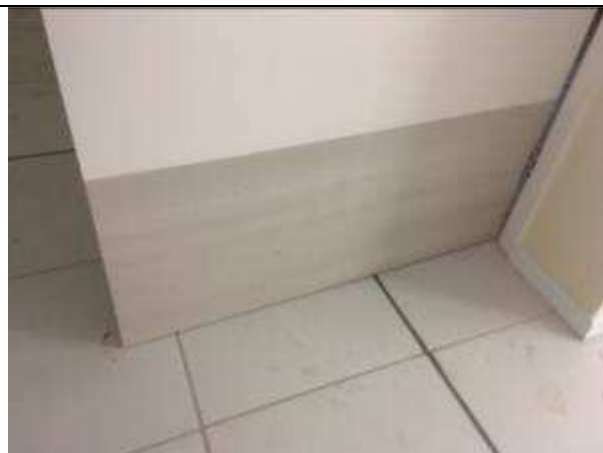
Figura 22C - proteção laminado melamínico - portas - BWC PABs

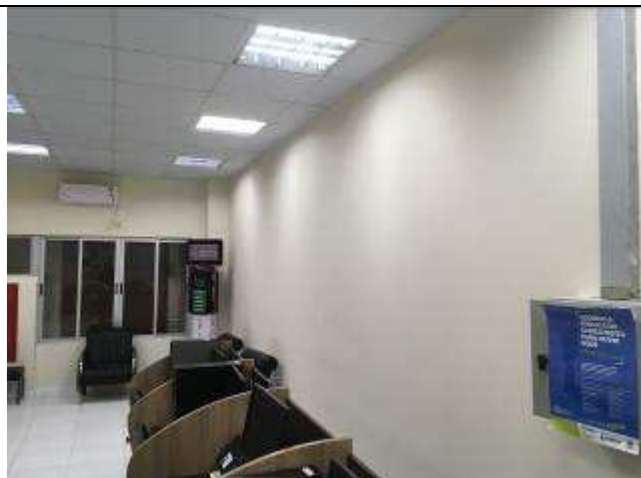
Figura 23C - Pintura interna - OAB

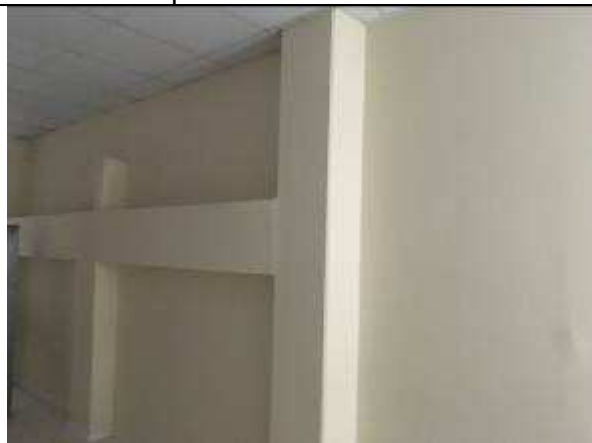
Figura 24C - Pintura interna - PABs

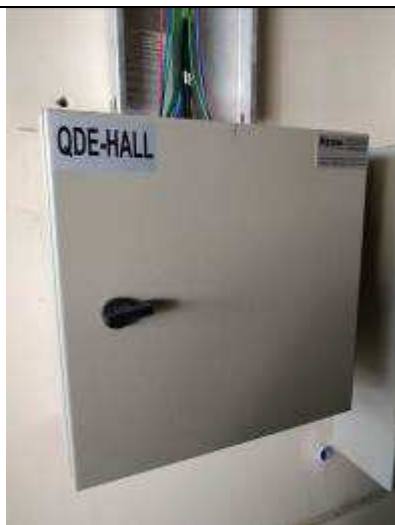
Figura 15E - Quadro elétrico QDE-Hall

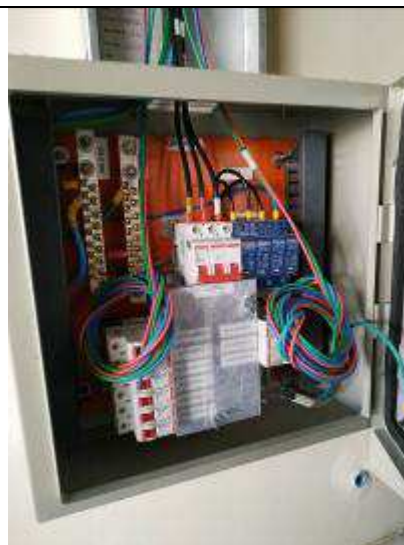
Figura 16E - Quadro elétrico QDE-Hall

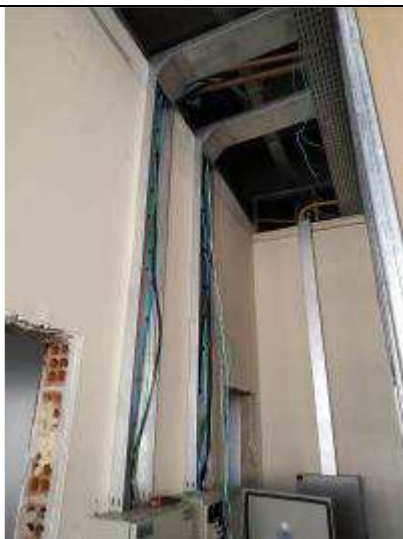
Figura 17E - Hall - quadros, infraestrutura e cabeamento elétrico

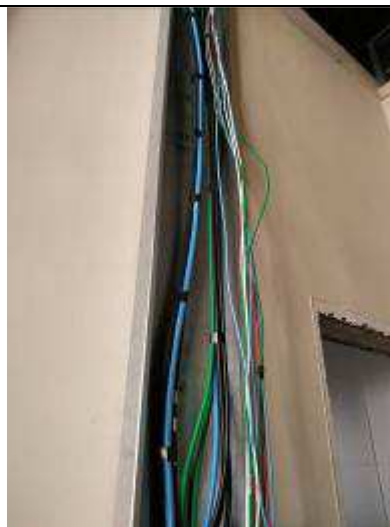
Figura 18E - Hall - infraestrutura e cabeamento elétrico

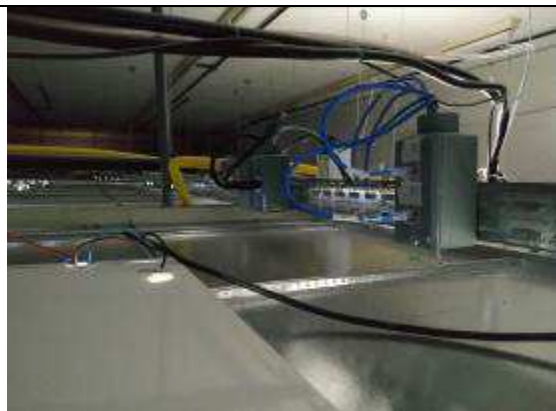
Figura 19E - pontos lógicos (múltiplo uso)

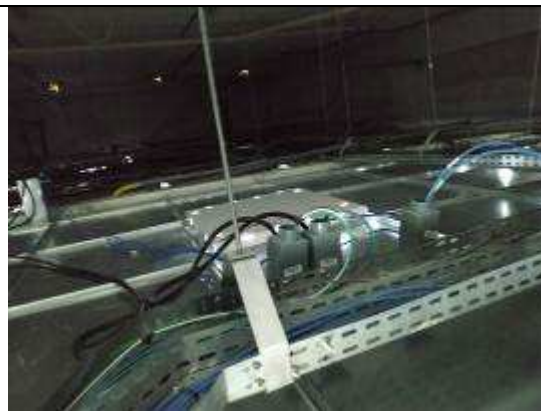
Figura 20E - pontos lógicos (múltiplo uso)

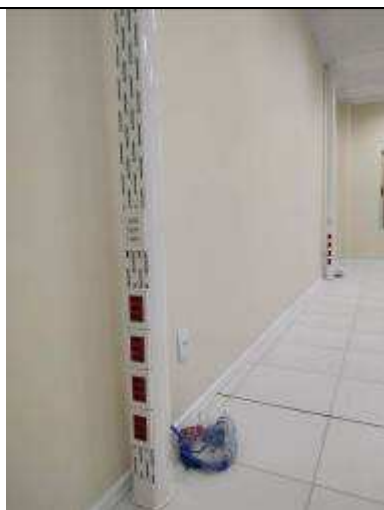
Figura 21E - Patch-cords

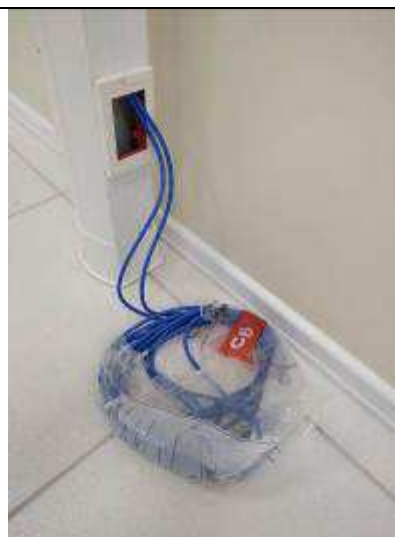
Figura 22E - Patch-cords

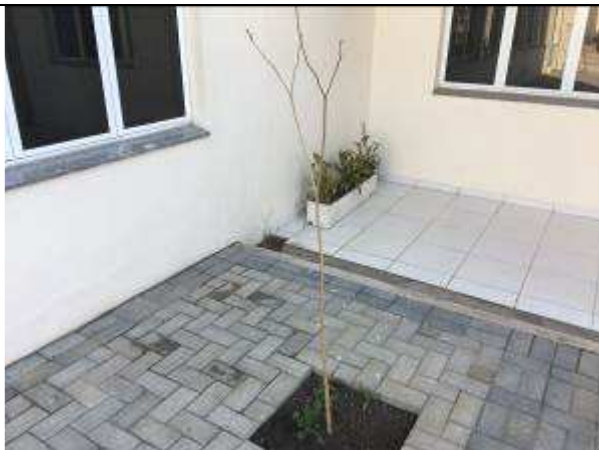
Figura 25C - Plantio de árvore - jardim de acesso à 3ª VT

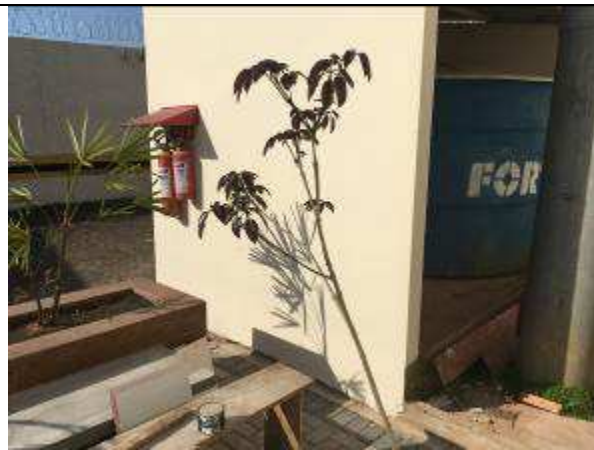
Figura 26C - Plantio de árvore - jardim de acesso à 3ª VT

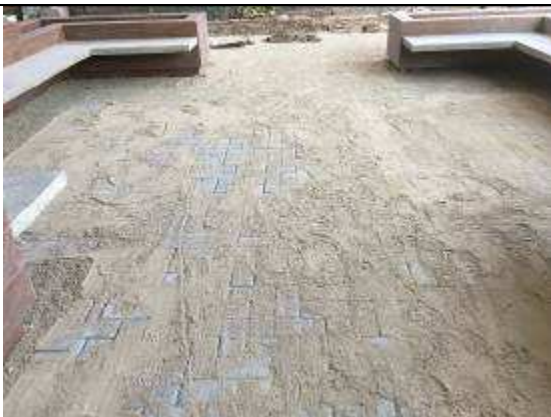
Figura 27C - piso intertravado de concreto - acesso principal

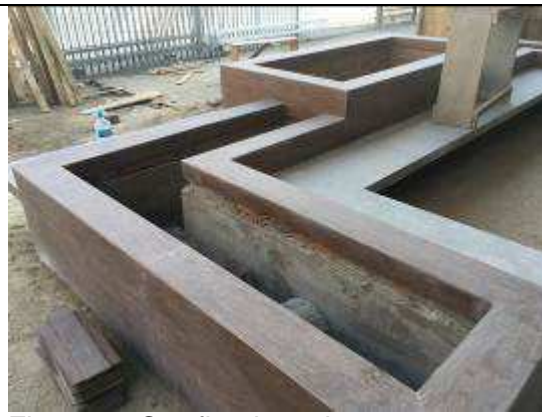
Figura 28C - floreiras de concreto em "L" - jardim do acesso principal ao FT

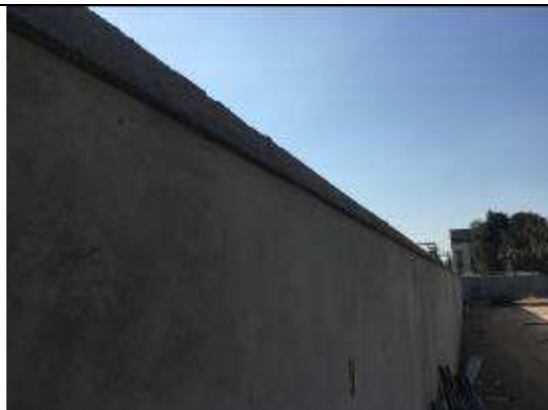
Figura 29C - requadro/pingadeiras - muro lateral esquerda

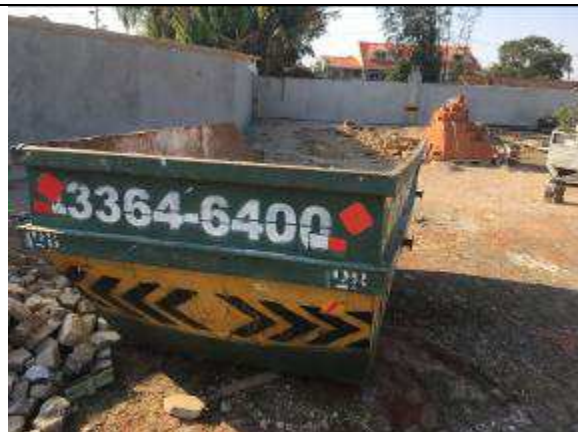
Figura 30C - caçamba para entulho

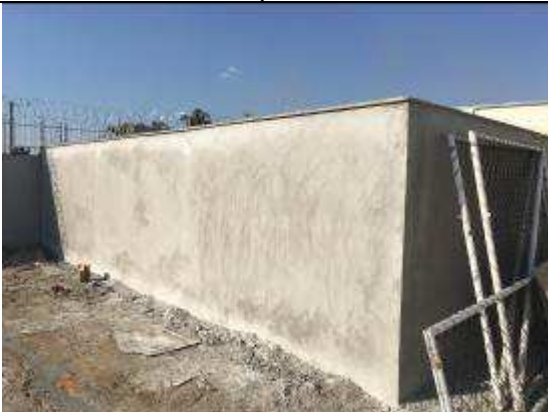
Figura 31C - alvenaria de vedação/requadro superior/pingadeiras - chapisco e massa única - muro que delimita área de serviço

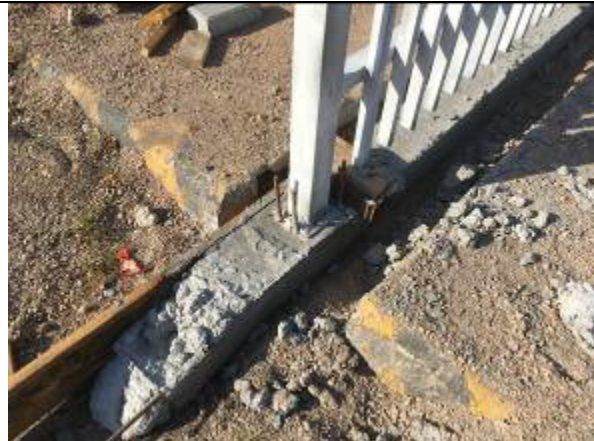
Figura 32C - estrutura de suporte do gradil

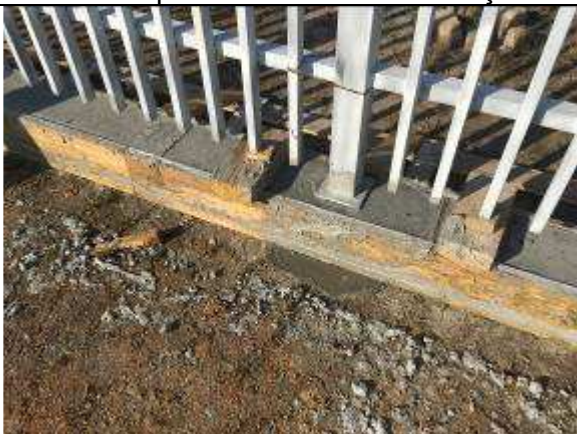
Figura 33C - estrutura de suporte do gradil

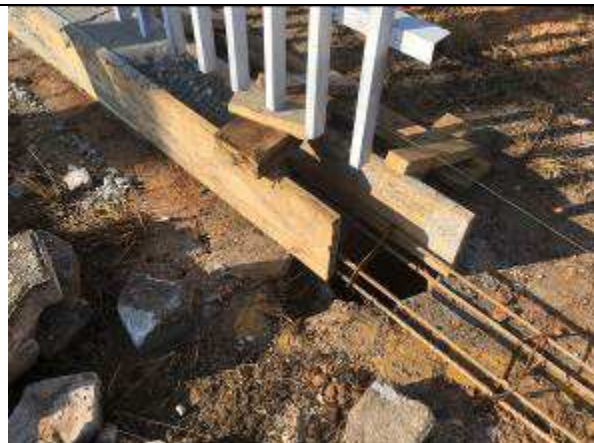
Figura 34C - fôrmas - estrutura de suporte do gradil

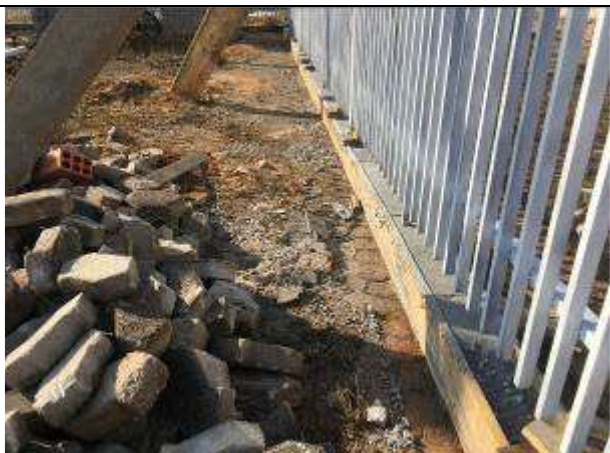
Figura 35C - fôrmas - estrutura de suporte do gradil

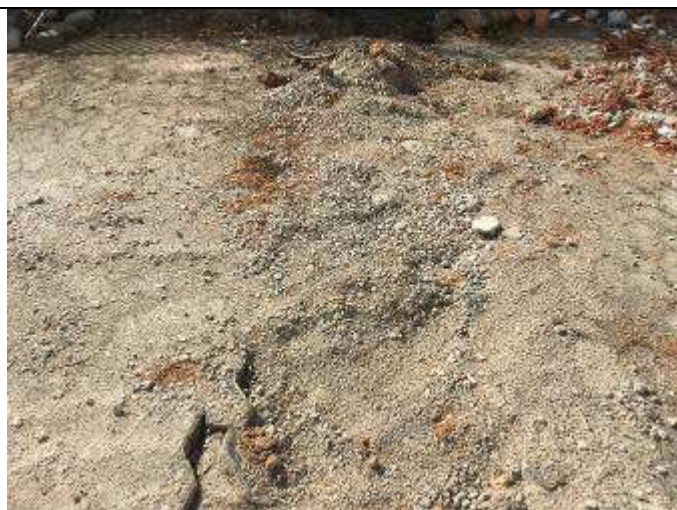
Figura 36C - valas para passagem de tubulação elétrica - estacionamento fundos

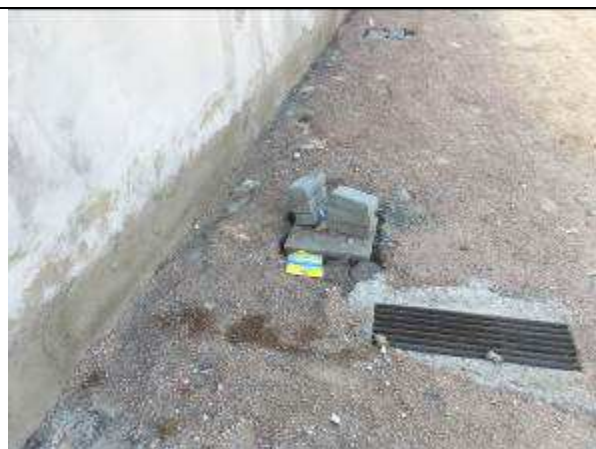
Figura 37C - reinstalação de piso paver - valas para passagem de tubulação elétrica e caixas de passagem - estacionamento frente

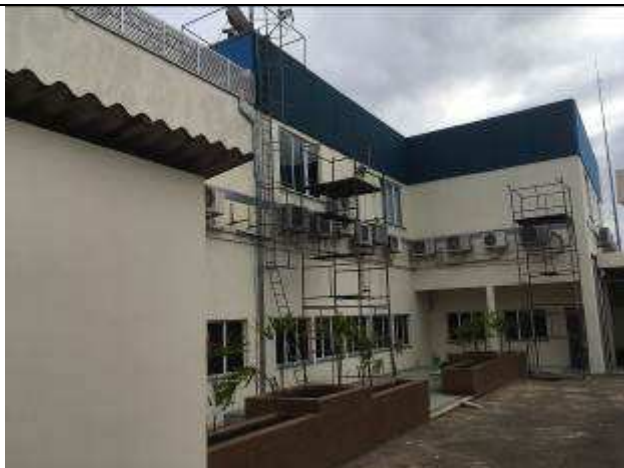
Figura 38C - Pintura fachada fundos

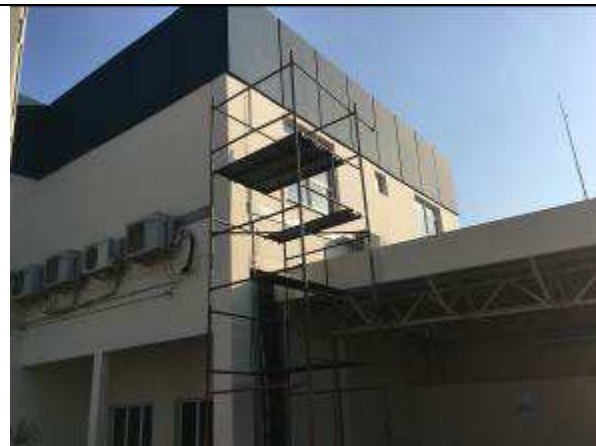
Figura 39C - pintura fachada fundos

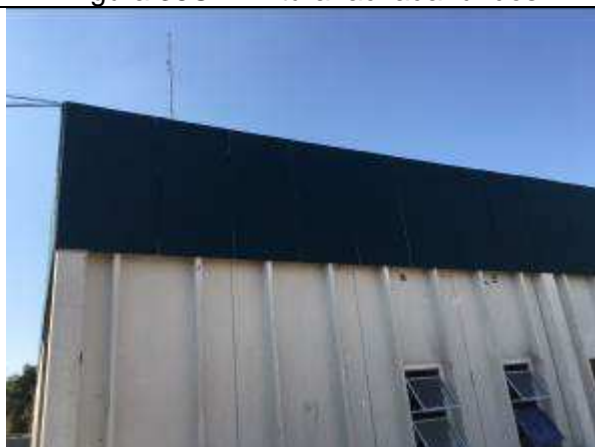
Figura 40C - pintura fachada frontal - área nova -
Av. das Nações Unidas

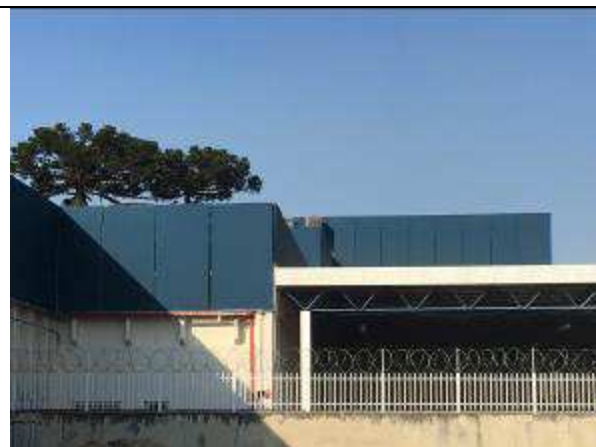
Figura 41C - pintura fachada lateral esquerda

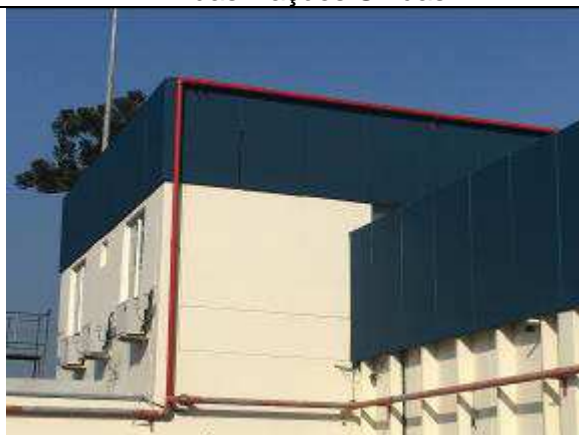
Figura 42C - pintura fachada fundos

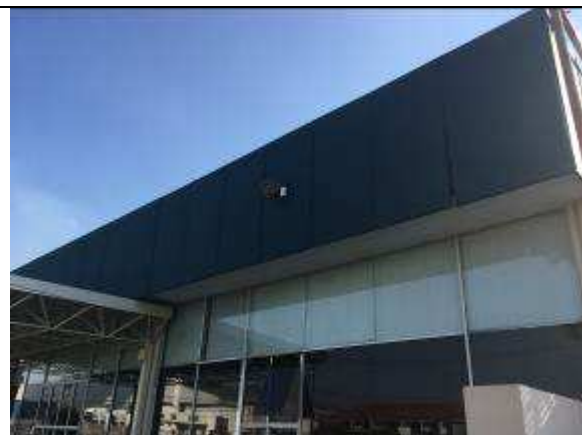
Figura 43C - pintura fachada lateral - Rua
Joaquim Nabuco

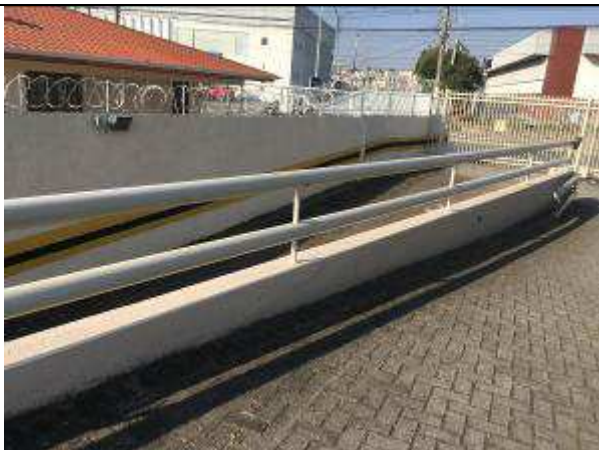
Figura 44C - pintura muretas estacionamento - Rua Joaquim Nabuco

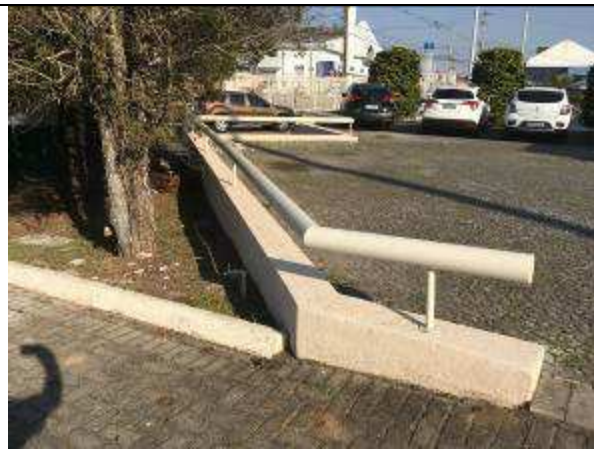
Figura 45C - pintura muretas estacionamento - Rua Joaquim Nabuco

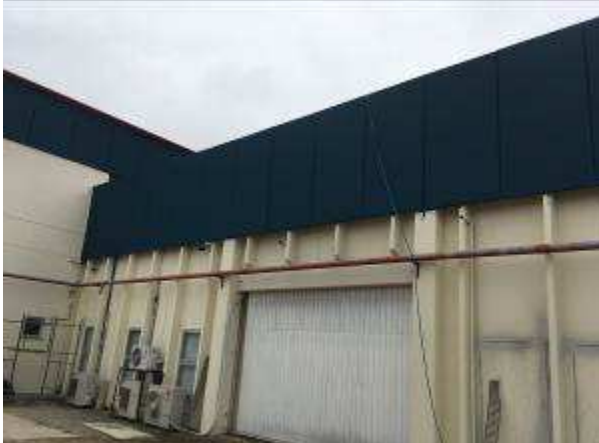
Figura 46C - pintura fachada fundos - área nova

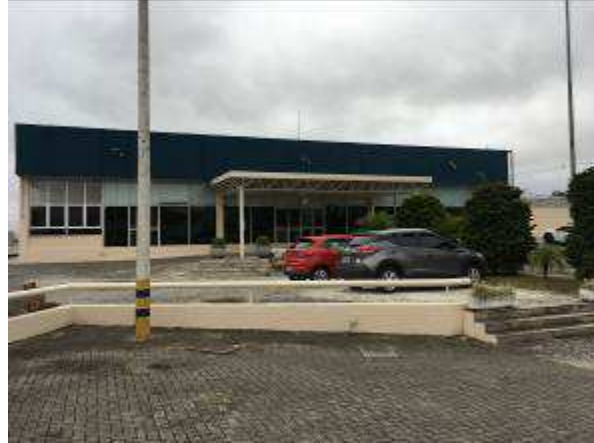
Figura 47C - pintura fachada lateral - Rua Joaquim Nabuco

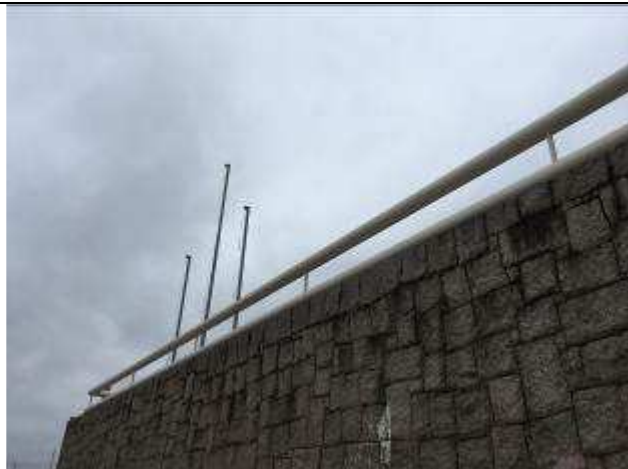
Figura 48C - pintura muretas estacionamento - fachada Av. das Nações Unidas
