RELATÓRIO FOTOGRÁFICO – 7ª MEDIÇÃO

OBRA: **EXECUÇÃO DE OBRA DE CONSTRUÇÃO DO IMÓVEL PARA A VARA DO TRABALHO DE DOIS VIZINHOS**

CONTRATADA: **CONSTRUTORA DINÂMICA LTDA**

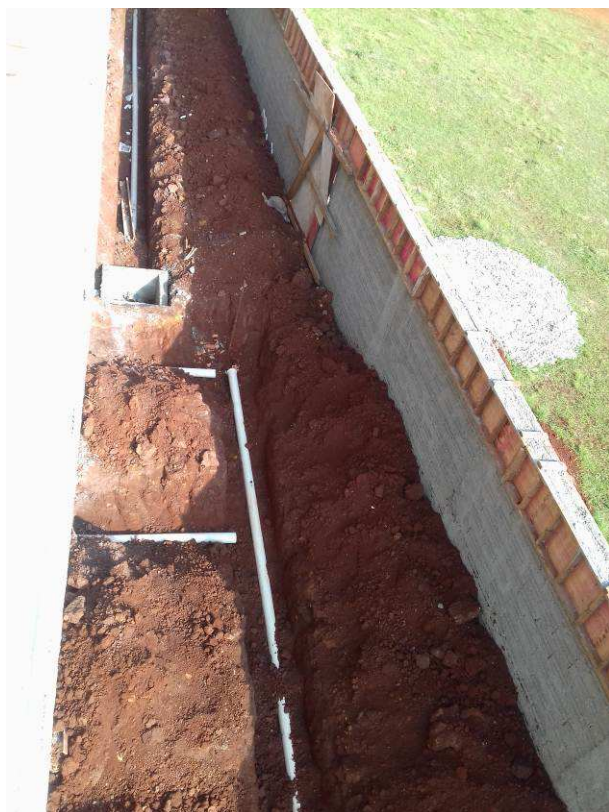
Figura 01C: Valas abertas para instalação da rede de esgoto sanitário, na parte posterior do imóvel

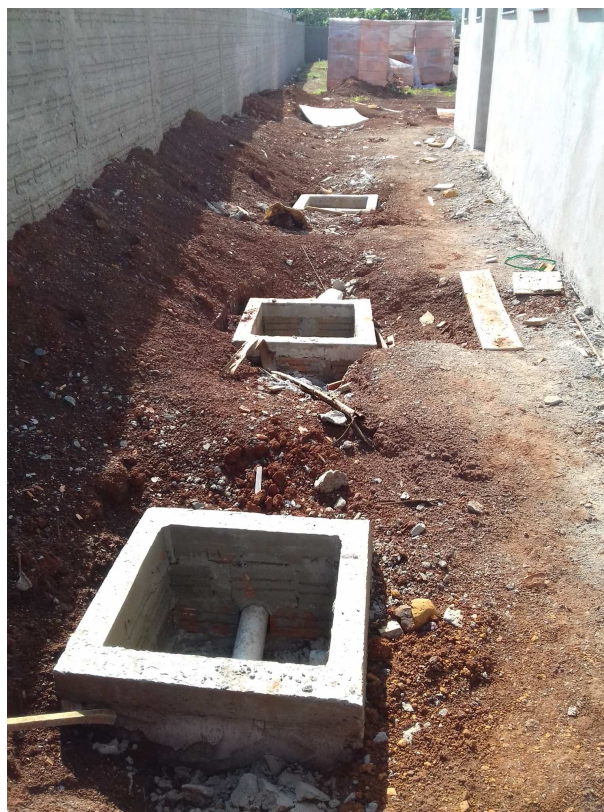
Figura 02C: Valas já fechadas, na parte posterior do imóvel

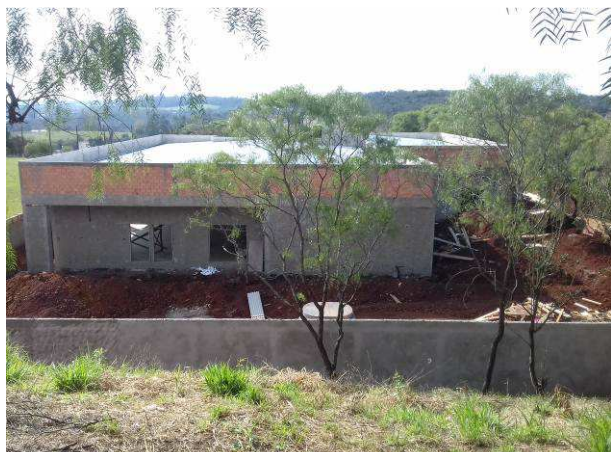
Figura 03C: Lateral esquerda (estacionamento), com valas abertas para passagem da rede pluvial

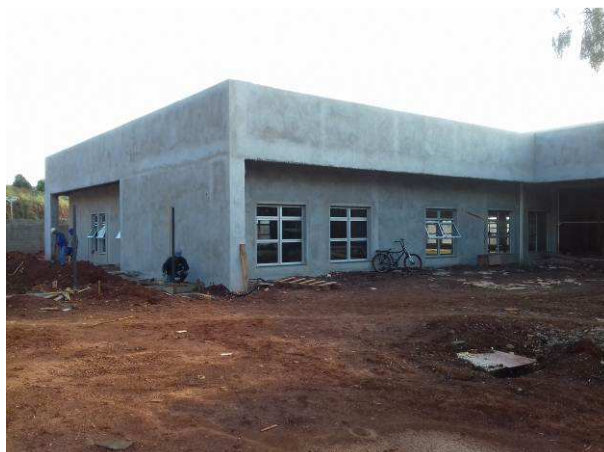
Figura 04C: Lateral esquerda (estacionamento), com valas já fechadas

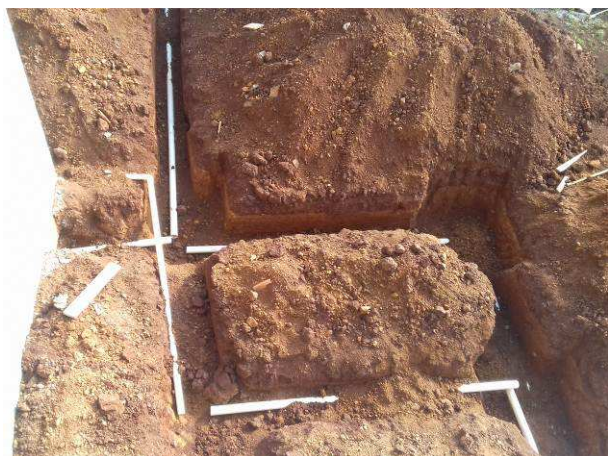
Figura 05C: Lateral direita com valas abertas para passagem da rede pluvial e esgoto

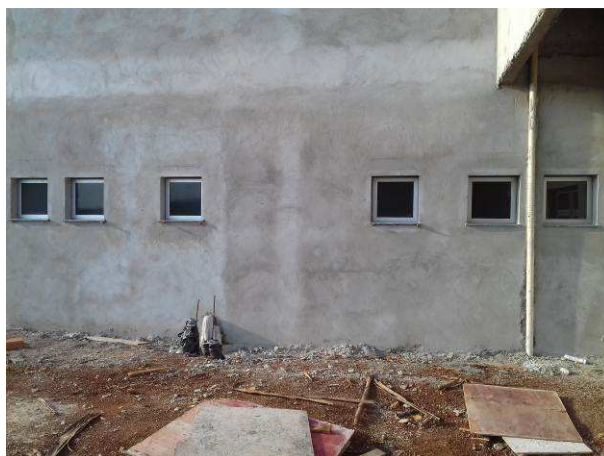
Figura 06C: Lateral direita após fechamento das valas

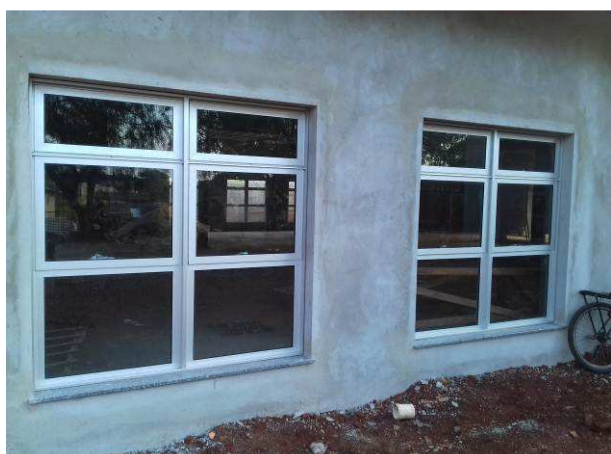
Figura 07C: Janelas 180x180cm, instaladas na sala de audiência 1

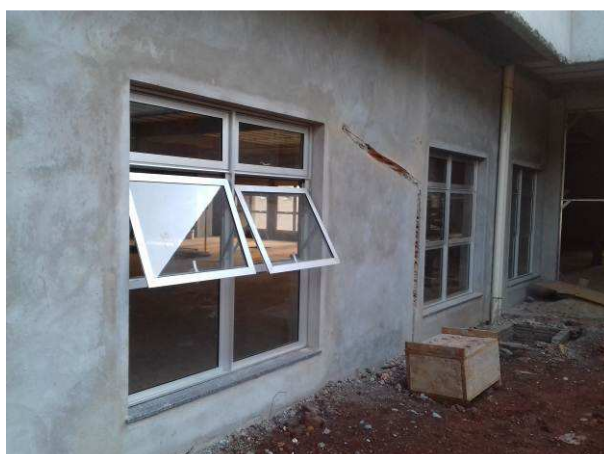
Figura 08C: Janelas 180x180cm, instaladas na sala de conciliação, sala de testemunhas e hall público

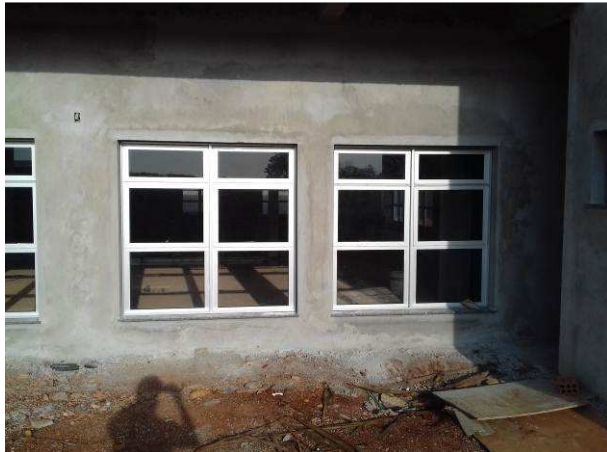
Figura 09C: Janelas 180x180cm, instaladas na sala de audiência 2 e gabinete do juiz auxiliar

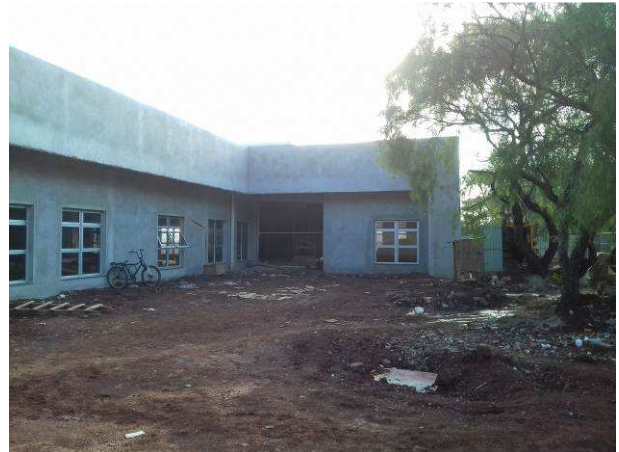
Figura 10C: Janelas 180x180cm, instaladas no PAB, sala de audiência 1, conciliação 1 e testemunhas

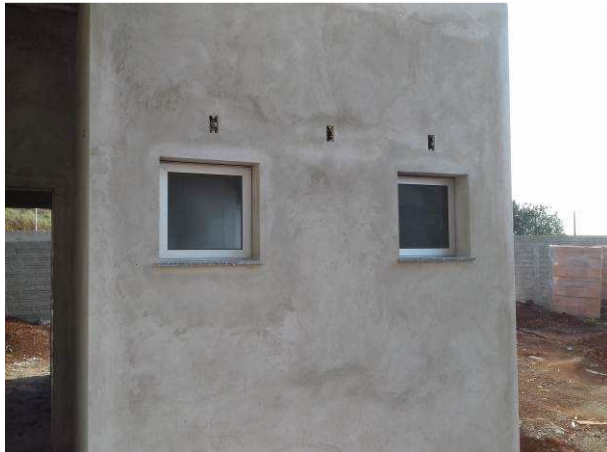
Figura 11C: Janelas 60x60cm, instaladas na sala técnica

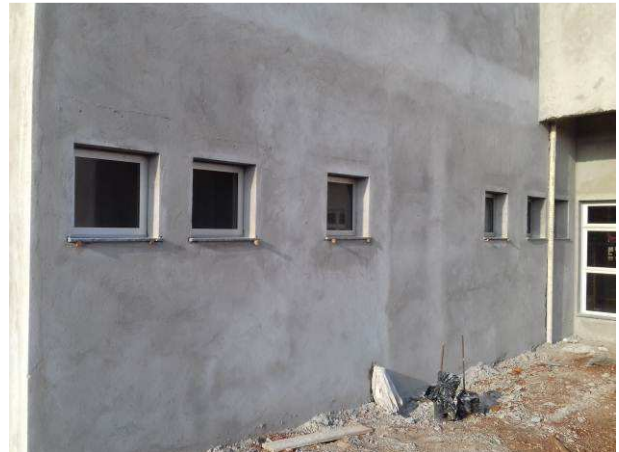
Figura 12C: Janelas 60x60cm, instaladas nos sanitários públicos e terceirizados

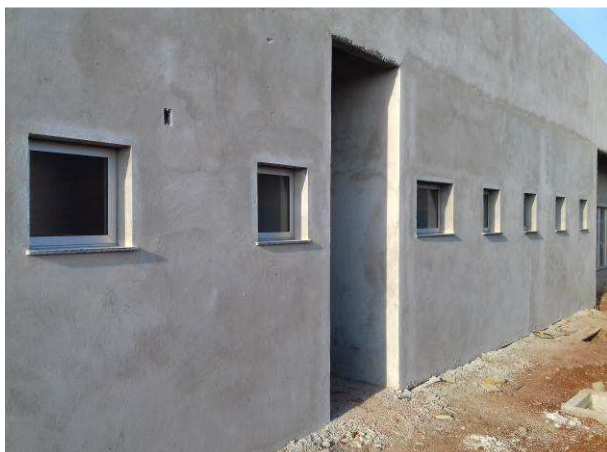
Figura 13C: Janelas 60x60cm e 90x60cm, instaladas na sala técnica, área de serviço e sanitários da vara

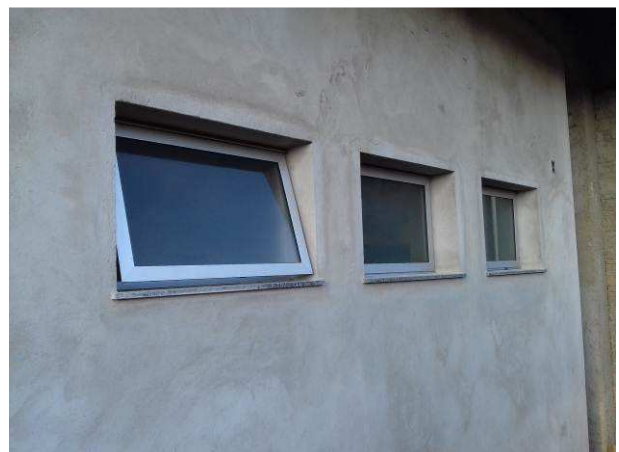
Figura 14C: Janelas 90x60cm, instaladas na copa da vara

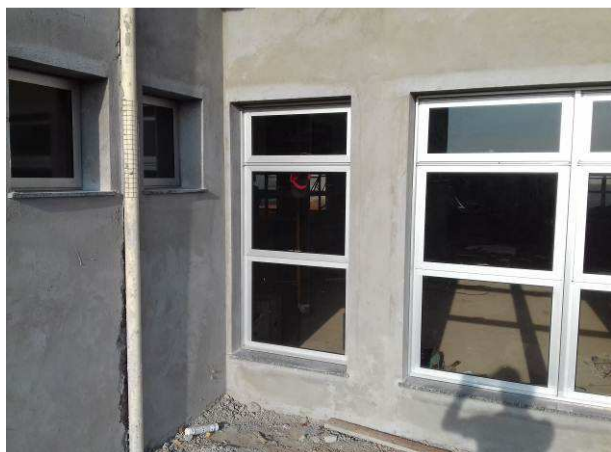
Figura 15C: Janela 90x180cm, instalada na sala de conciliação 2

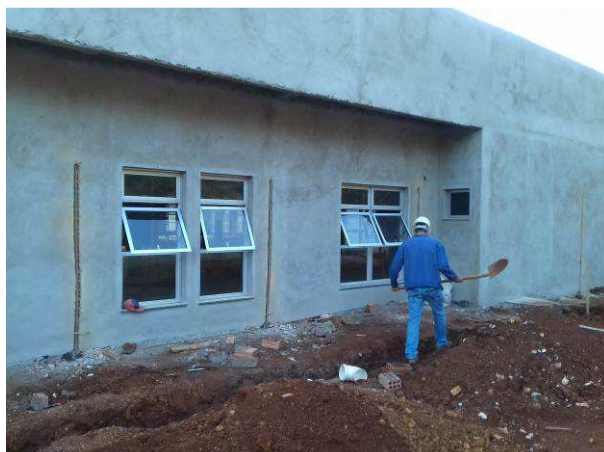
Figura 16C: Janelas 90x180cm, instaladas na sala dos assistentes e janela de 180x180, instalada no gabinete do juiz titular

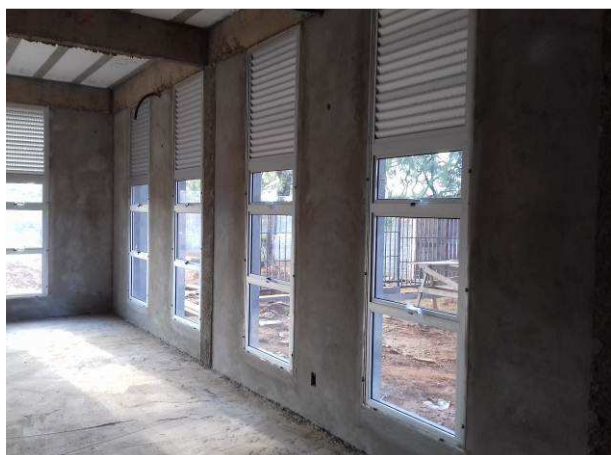
Figura 17C: Janelas 90x175cm e venezianas 90x145cm, instaladas na sala múltiplo uso e arquivo

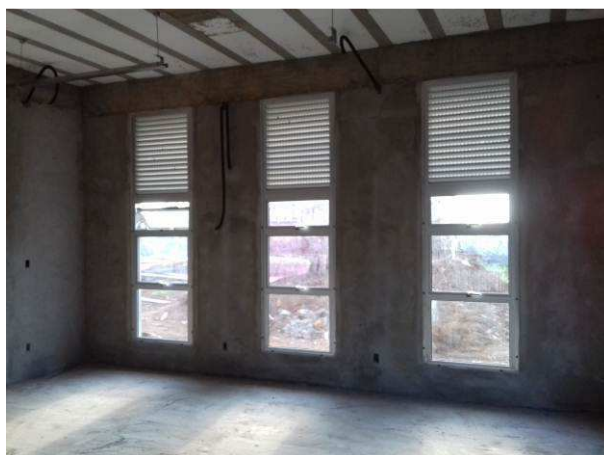
Figura 18C: Janelas 90x175cm e venezianas 90x145cm, instaladas na sala múltiplo uso

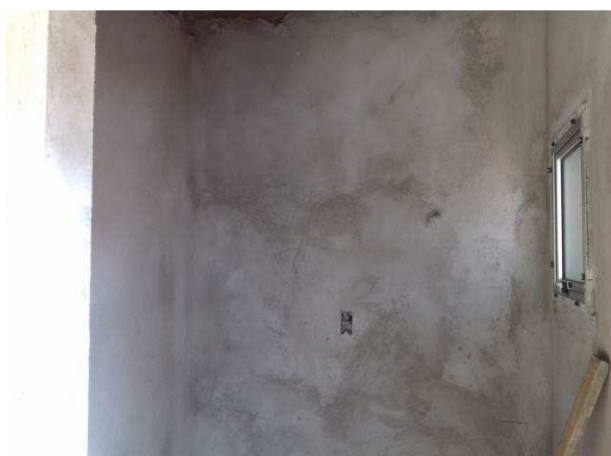
Figura 19C: Rebôco de parede em sanitário público

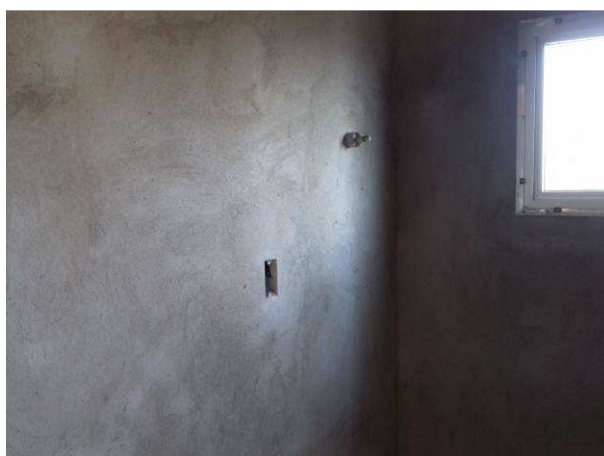
Figura 20C: Rebôco de parede em sanitário público

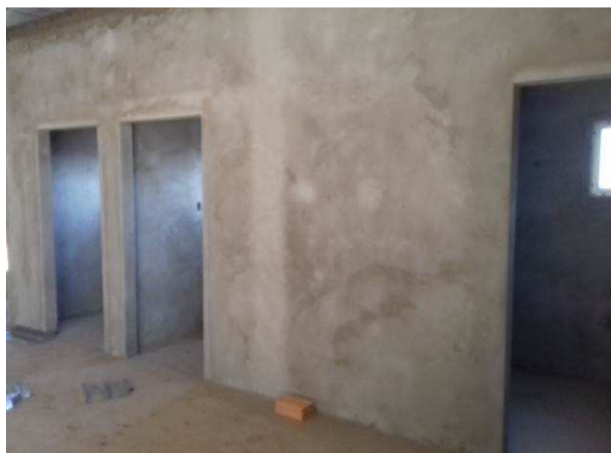
Figura 21C: Rebôco de parede em sanitários da secretaria e área de serviço

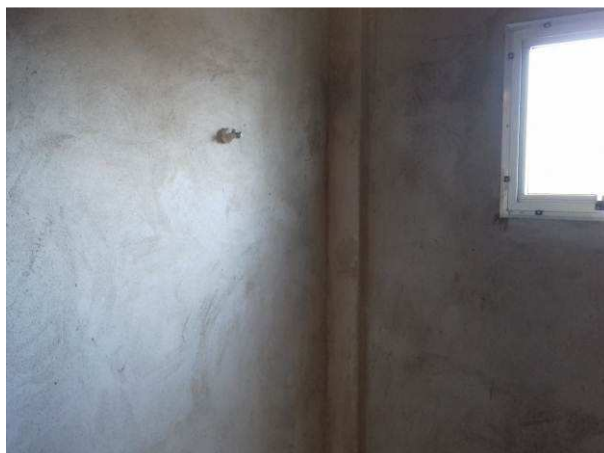
Figura 22C: Rebôco de parede em sanitário do juiz auxiliar

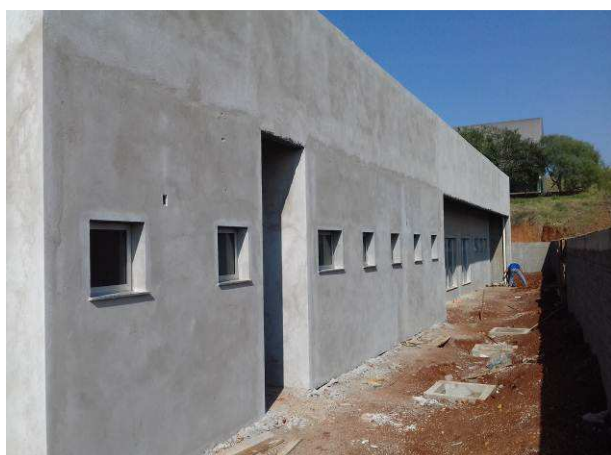
Figura 23C: Rebôco de parede externa - fundos

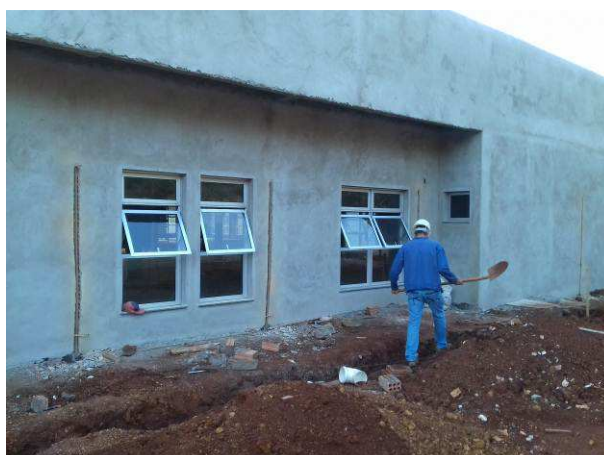
Figura 24C: Rebôco de parede externa - lateral esquerda

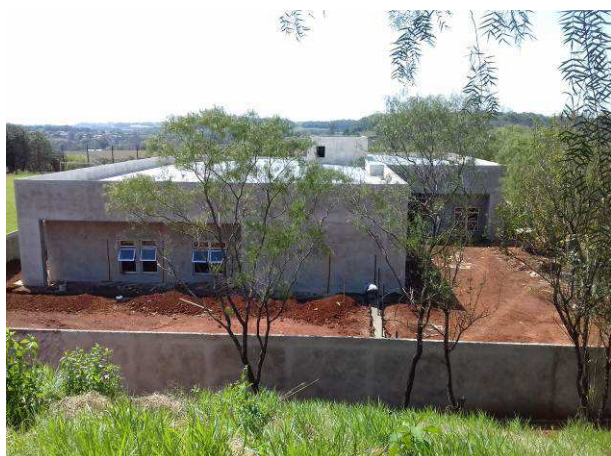
Figura 25C: Rebôco de parede externa - lateral esquerda

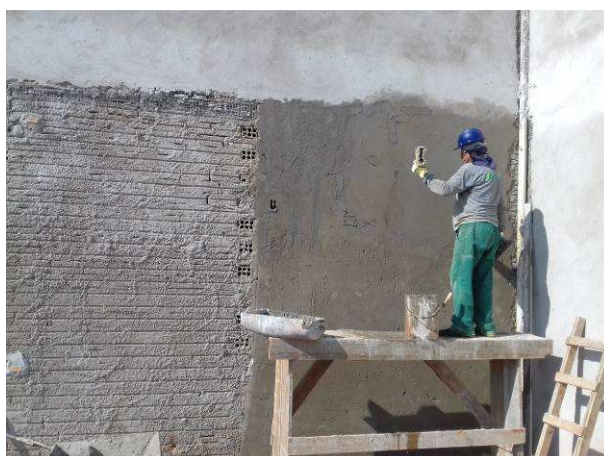
Figura 26C: Operário executando reboco na lateral esquerda

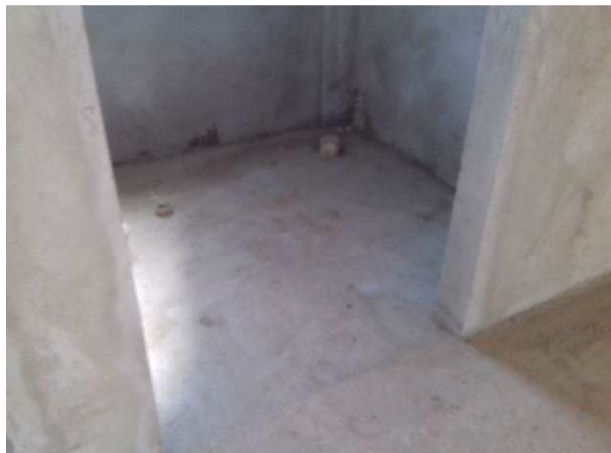
Figura 27C: Contrapiso executado em sanitário público

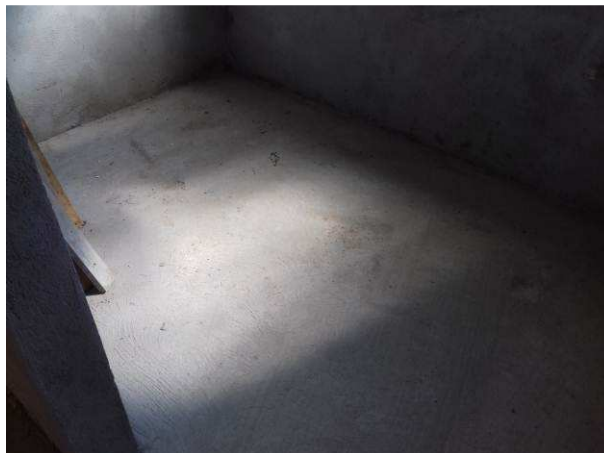
Figura 28C: Contrapiso executado na copa

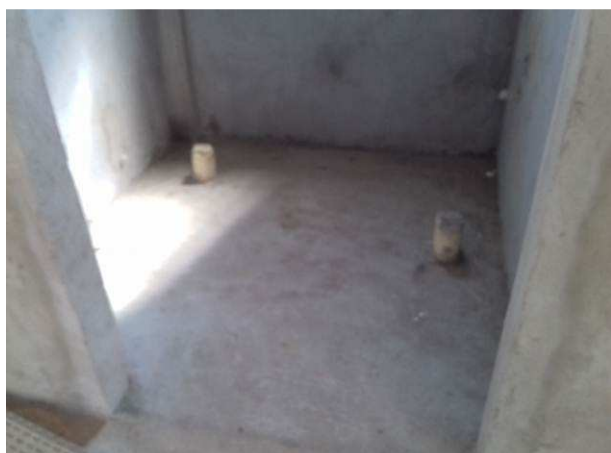
Figura 29C: Contrapiso executado em sanitário da secretaria

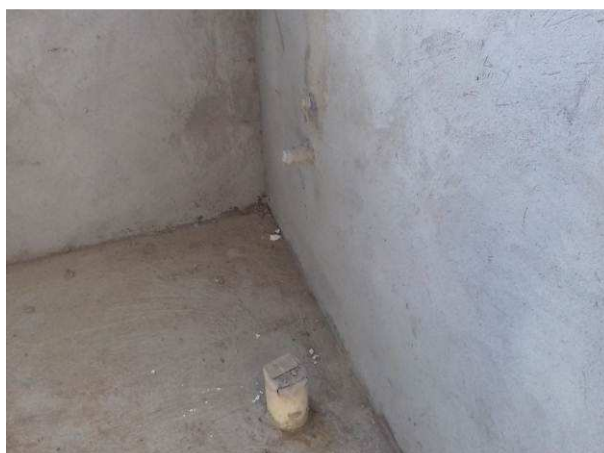
Figura 30C: Contrapiso executado em sanitário da secretaria

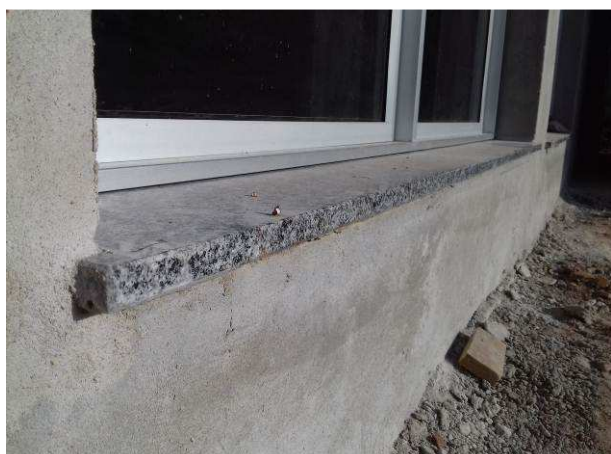
Figura 31C: Detalhe de peitoril executado em janela tamanho 180x180cm, na secretaria

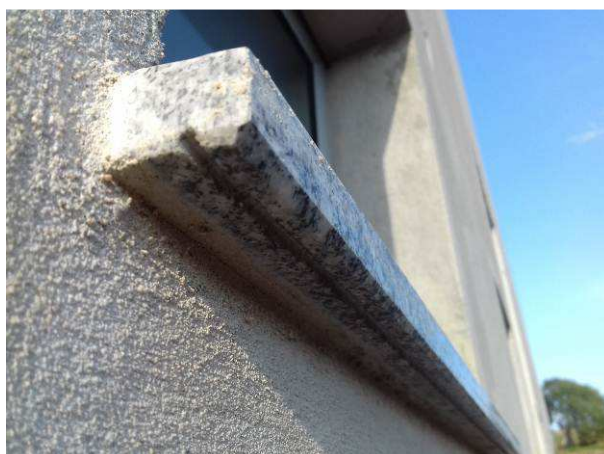
Figura 32C: Detalhe de pingadeira, sob o peitoril em granito

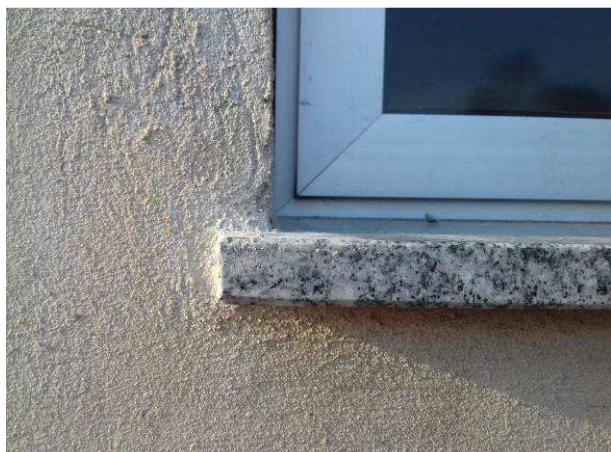
Figura 33C: Detalhe do avanço de 2,5cm do peitoril na parede

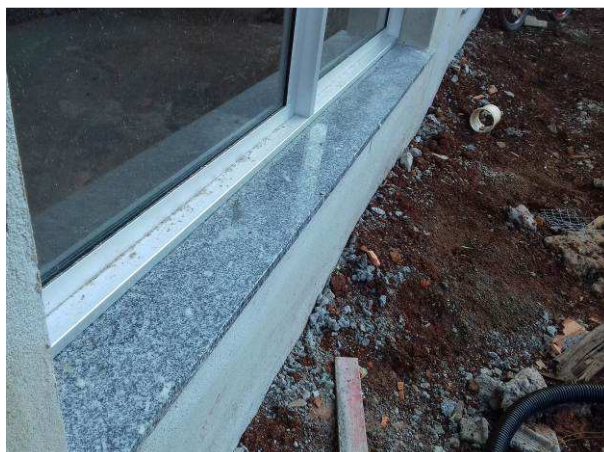
Figura 34C: Peitoril instalado na janela da OAB

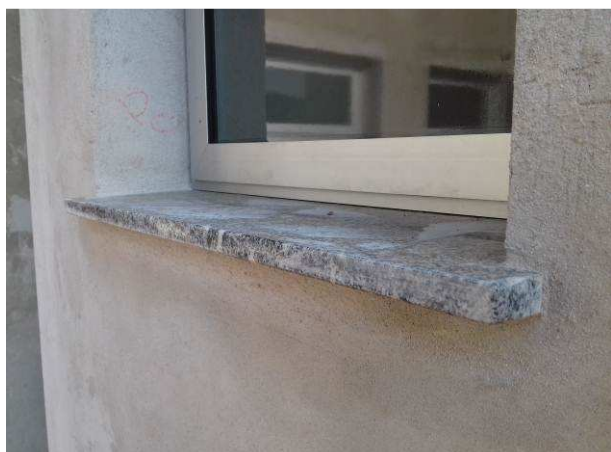
Figura 35C: Peitoril instalado em janela de BWC público

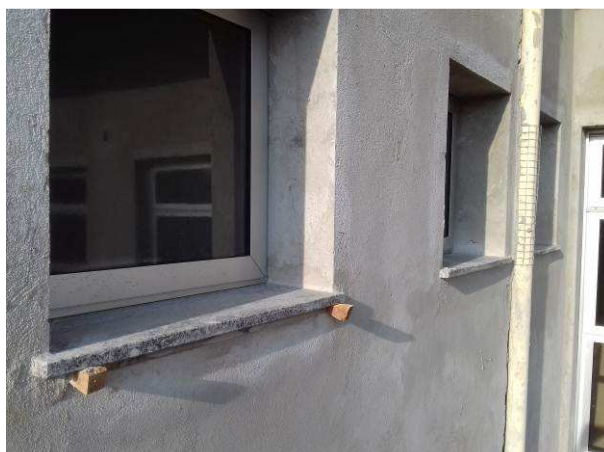
Figura 36C: Peitoris instalados em janelas de BWCs públicos

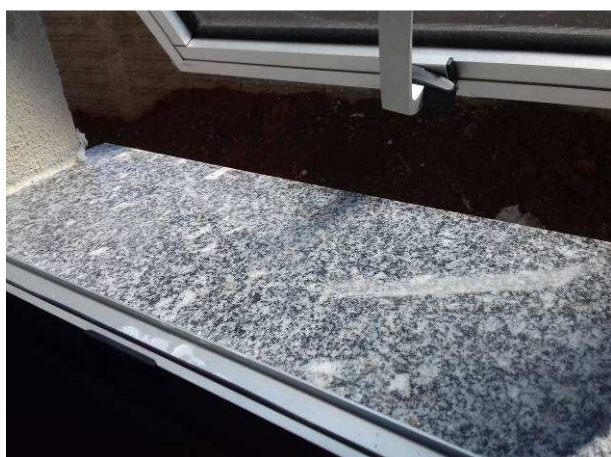
Figura 37C: Detalhe de peitoril instalado em janela da copa

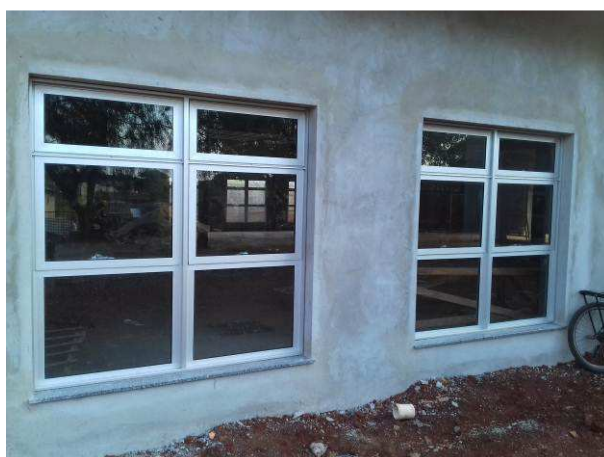
Figura 38C: Peitoris instalados em janelas da sala de audiência principal

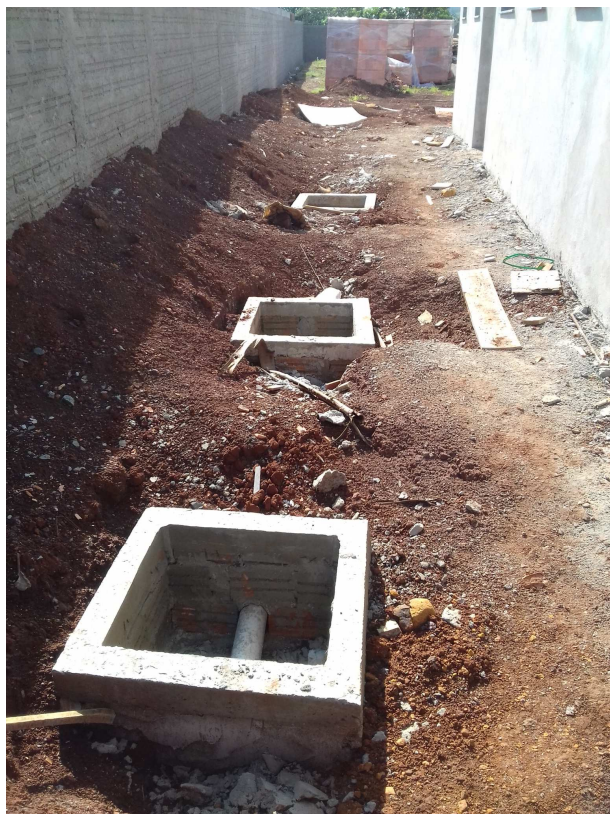
Figura 39C: Caixas de inspeção de esgoto, instaladas junto aos sanitários da secretaria

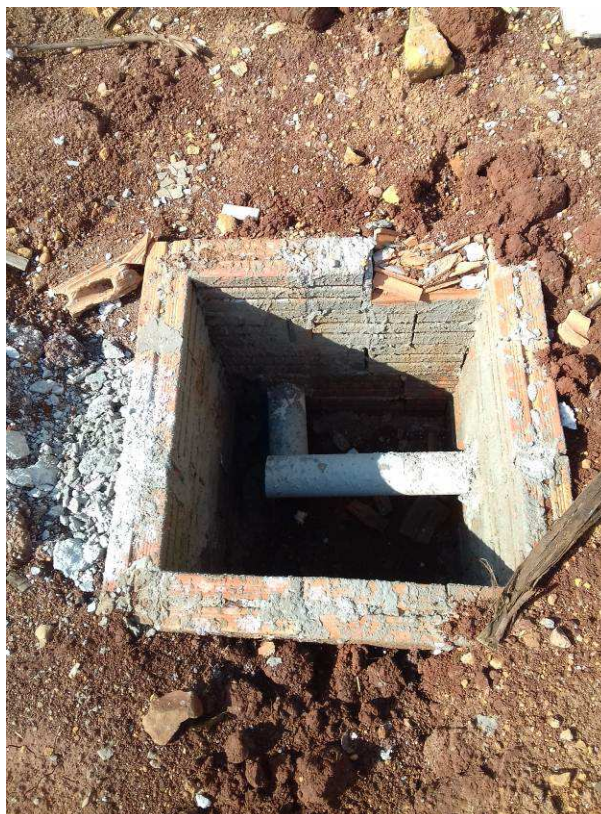
Figura 40C: Caixa de inspeção de esgoto, junto a sanitário público

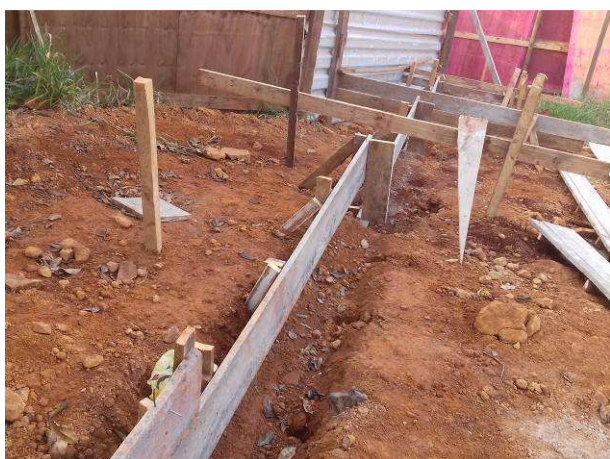
Figura 41C: Preparo de fôrmas para execução das vigas baldrames do gradil

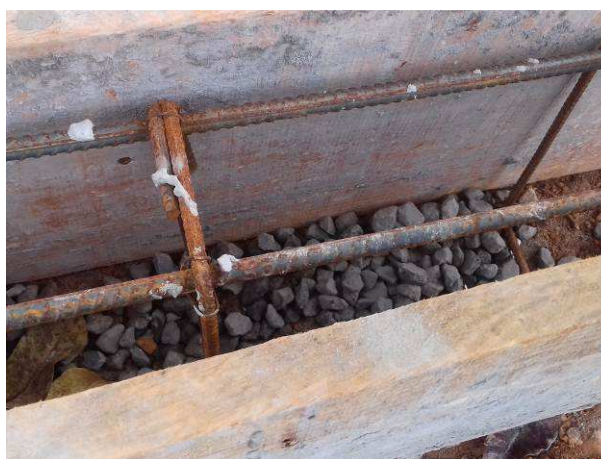
Figura 42C: Preparo de fôrmas e armaduras para execução das vigas baldrames do gradil

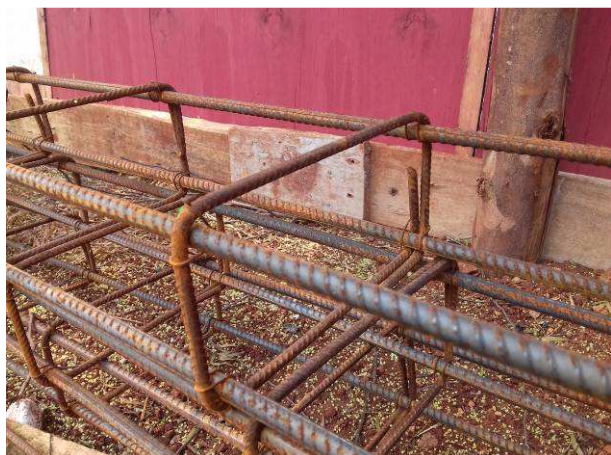
Figura 43C: Armaduras montadas, aguardando instalação em suas respectivas fôrmas

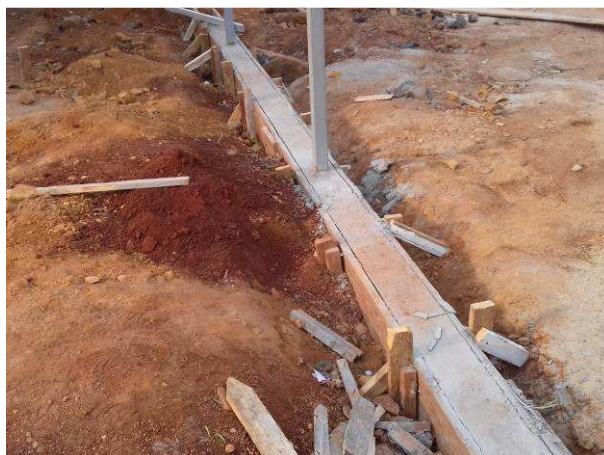
Figura 44C: Viga baldrame já concretada, na lateral direita do imóvel

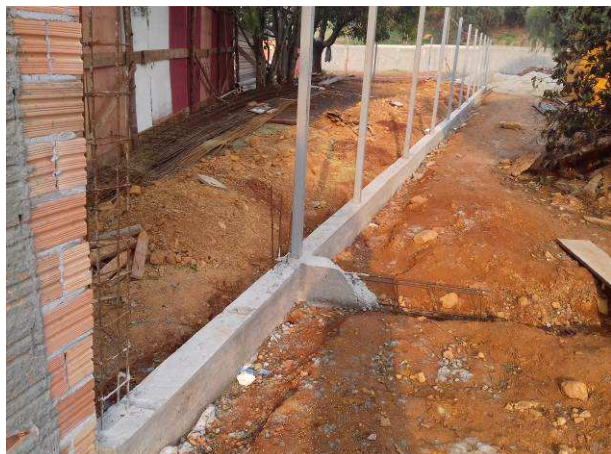
Figura 45C: Viga baldrame concretada, com os montantes do gradil chumbados

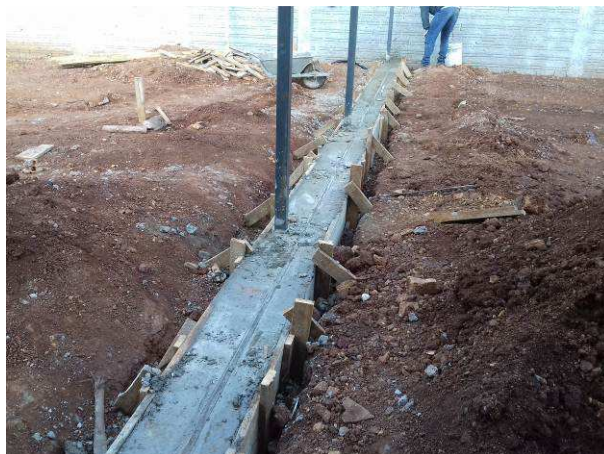
Figura 46C: Viga baldrame concretada, na lateral esquerda (estacionamento)

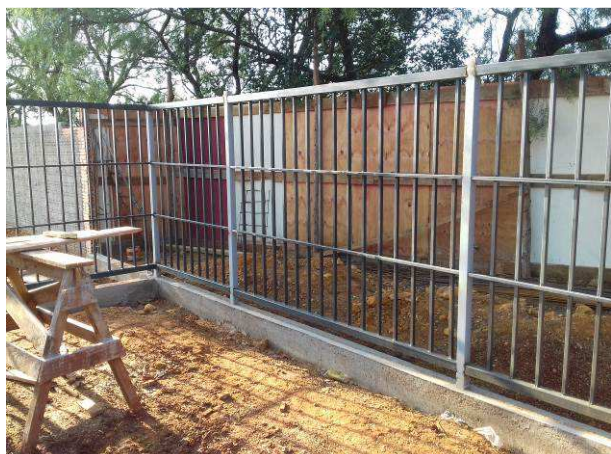
Figura 47C: Gradil instalado na parte frontal e lateral direita

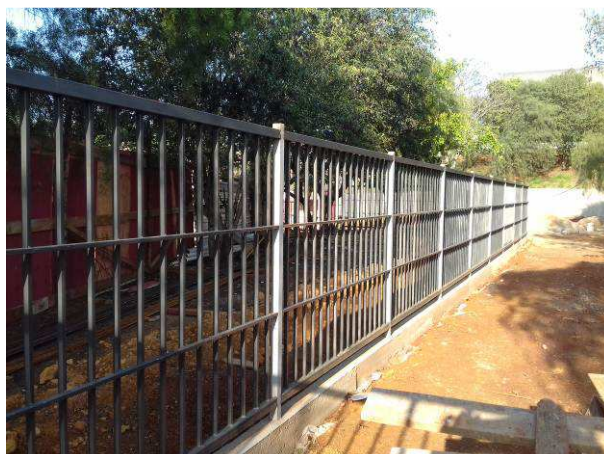
Figura 48C: Gradil instalado na parte frontal

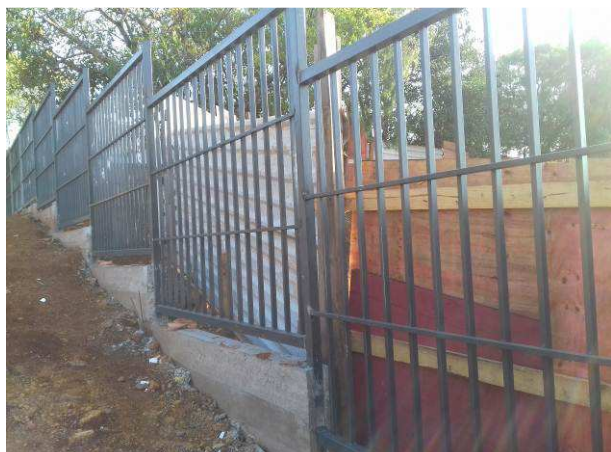
Figura 49C: Gradil instalado na parte frontal, escalonado na porção em rampa

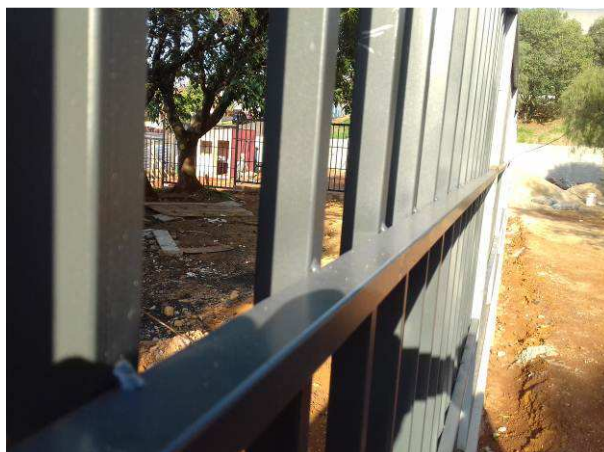
Figura 50C: Detalhe dos perfis do gradil

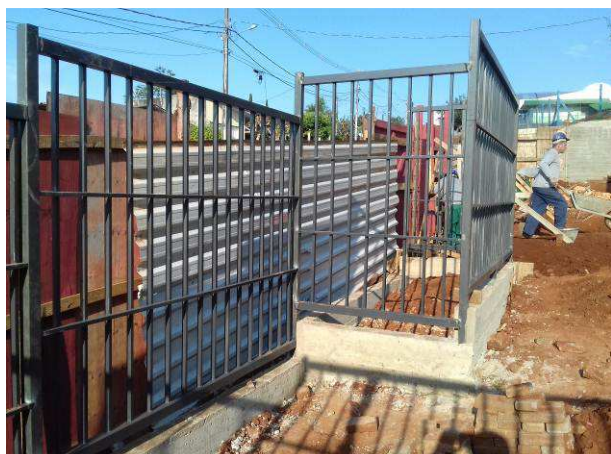
Figura 51C: Gradil instalado próximo ao acesso de veículos e pedestres

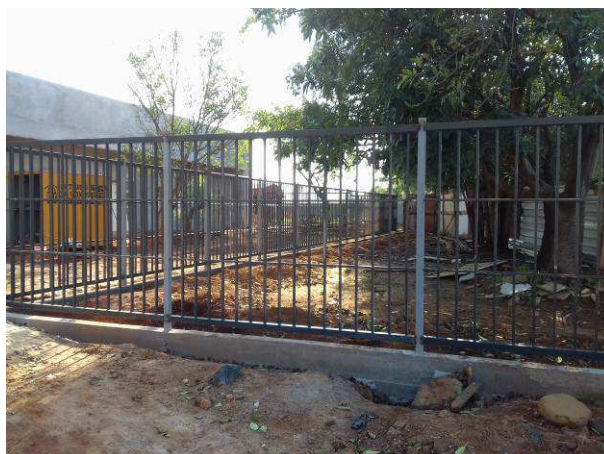
Figura 52C: Gradil instalado na parte frontal plana

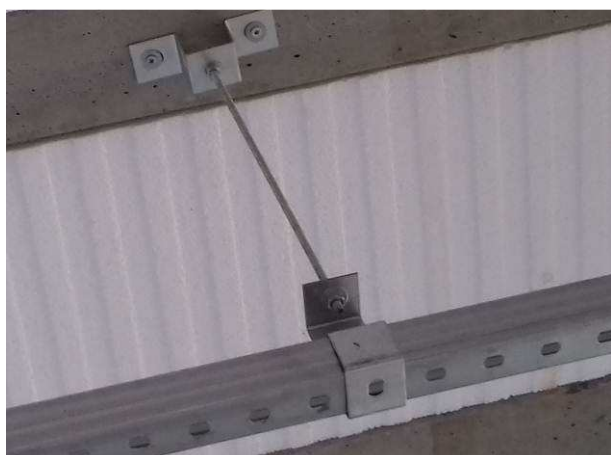
Figura 01E: Detalhe do sistema de fixação de perfilado

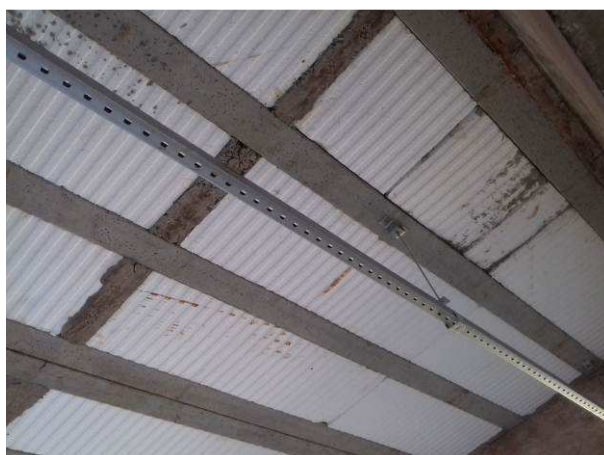
Figura 02E: Perfilado #38x38mm, na região do gabinete do juiz titular

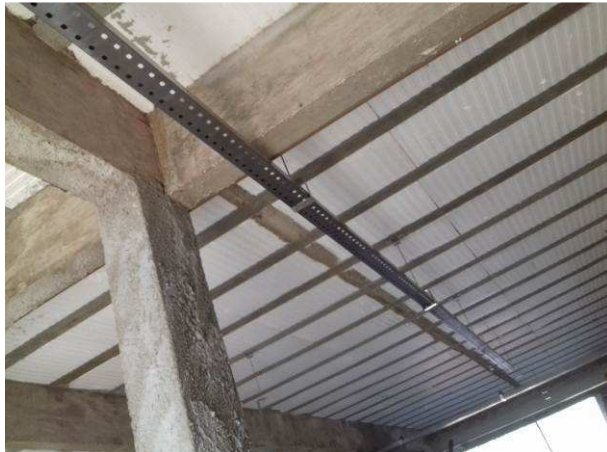
Figura 03E: Perfilado #38x76mm, na região do PAB

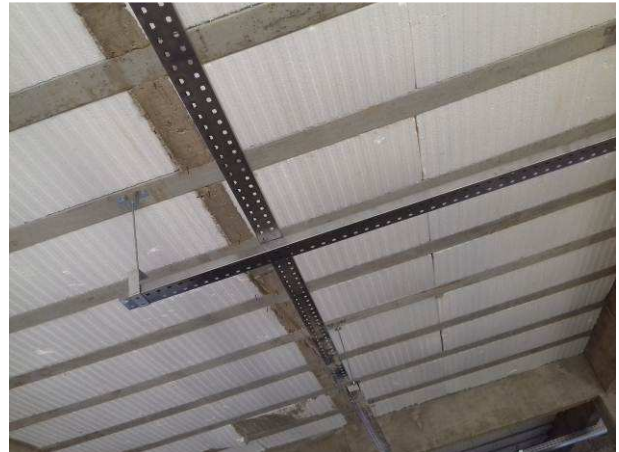
Figura 04E: Perfilados #38x76mm, na região do hall público

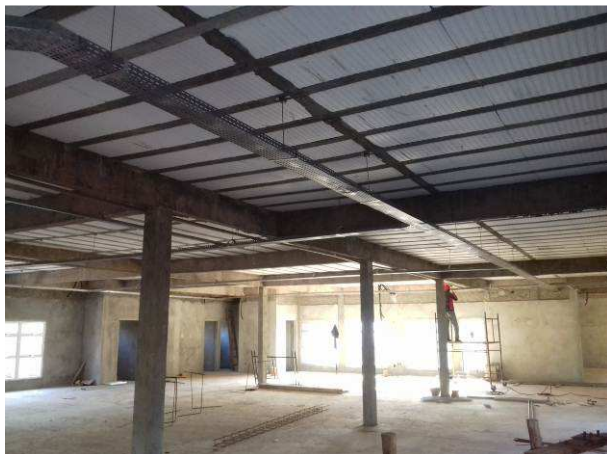
Figura 05E: Eletrocalha U#200x50, instalada na secretaria

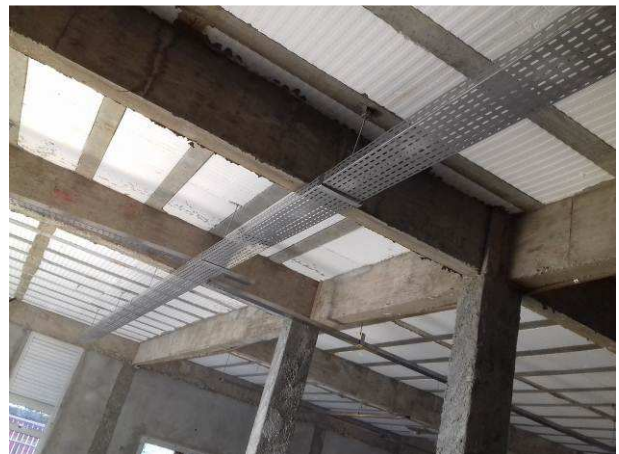
Figura 06E: Eletrocalha U#200x50, instalada no arquivo

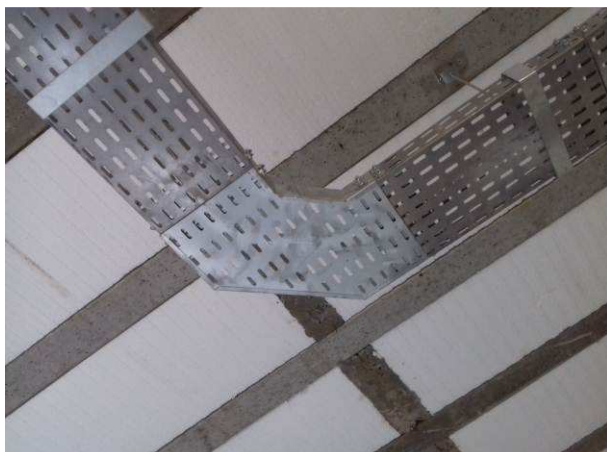
Figura 07E: Curva de 90º #200x50, sobre a sala de audiência 1

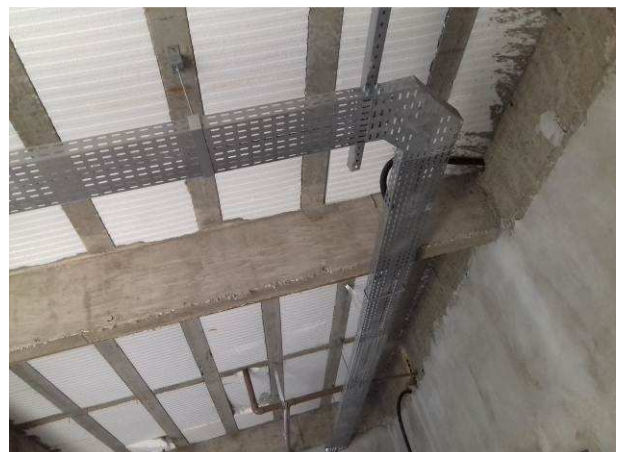
Figura 08E: Curva de 90º #200x50, sobre o vestiário

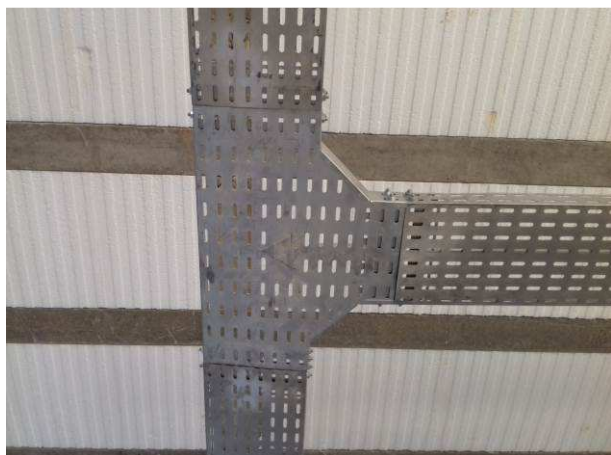
Figura 09E: Tê de #200x50, sobre a sala de audiência 1

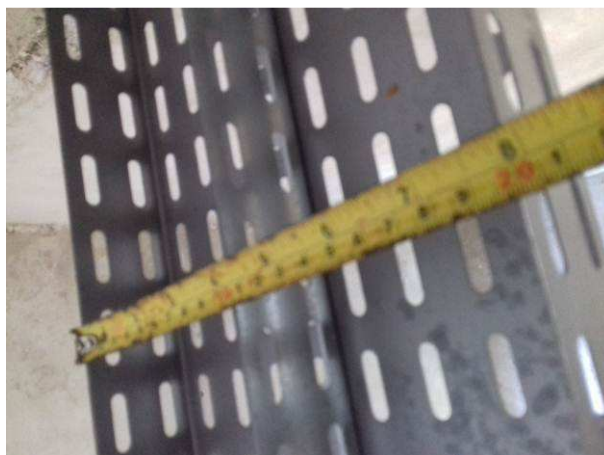
Figura 10E: Aferição da largura de eletrocalha U #200x50

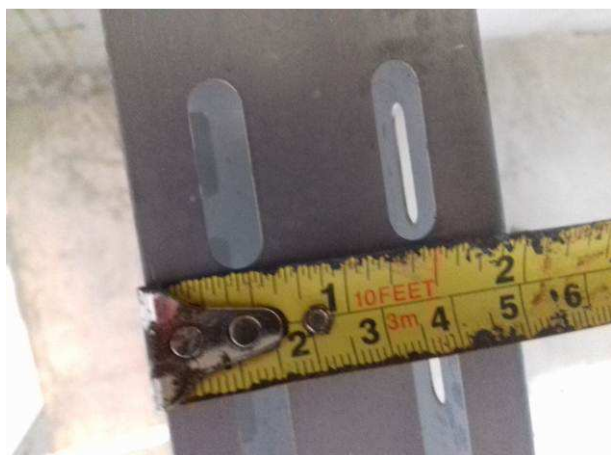
Figura 11E: Aferição da altura de eletrocalha U #200x50

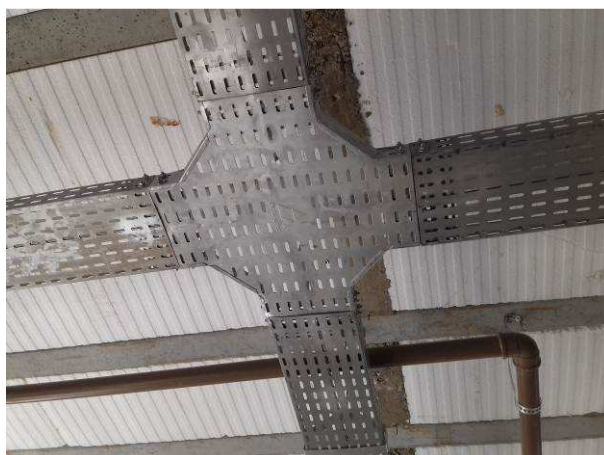
Figura 12E: Cruzeta #200x50, instalada sobre a sala de conciliação 2

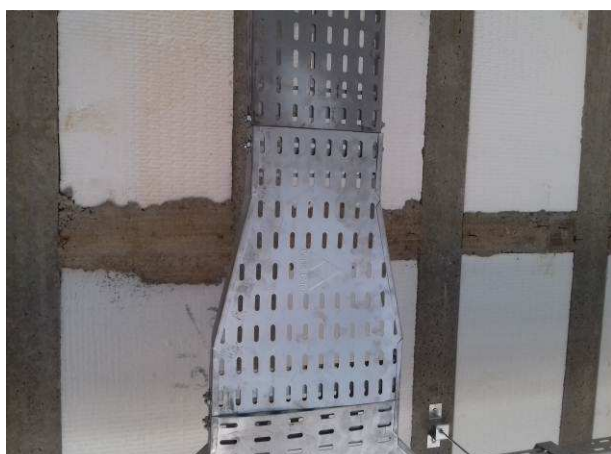
Figura 13E: Redução concêntrica de U #300x50 para U #200x50

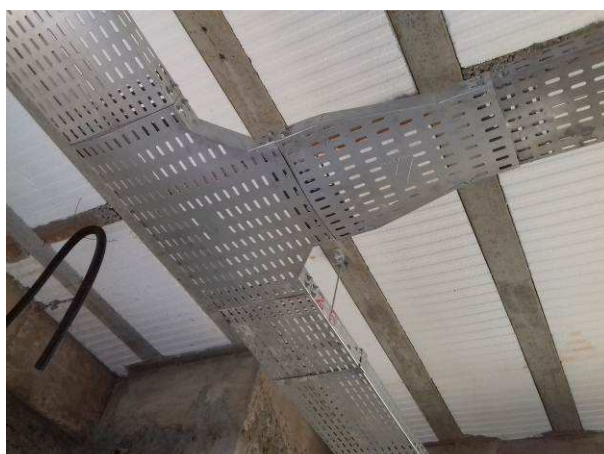
Figura 14E: Tê U #300x50 e Redução concêntrica de U #300x50 para U #200x50

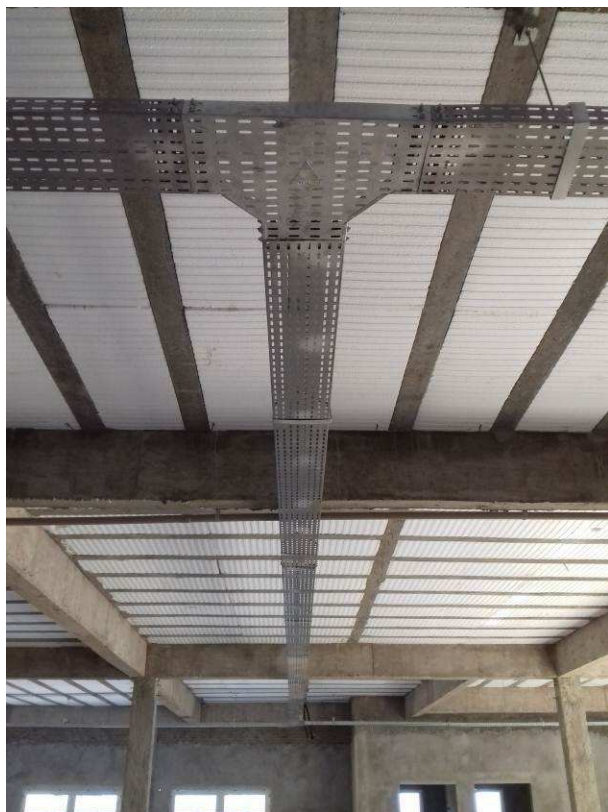
Figura 15E: Tê U #200x50, sobre sala de conciliação 1

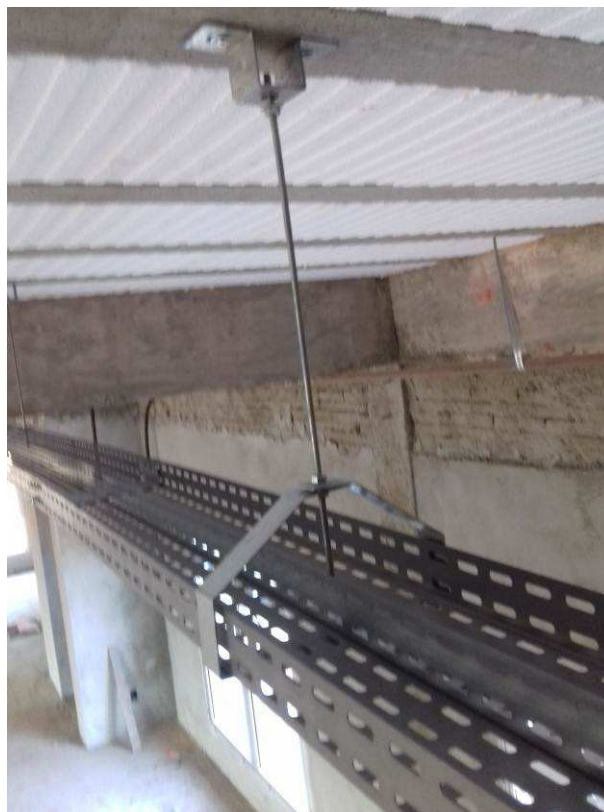
Figura 16E: Detalhe de eletrocalha e seu septo divisor
